# Asbestinventarisatetest

Brusselstraat 34, 9400 Ninove

Attestnummer : 20231002-000478.000

**Niet-asbestveilig**

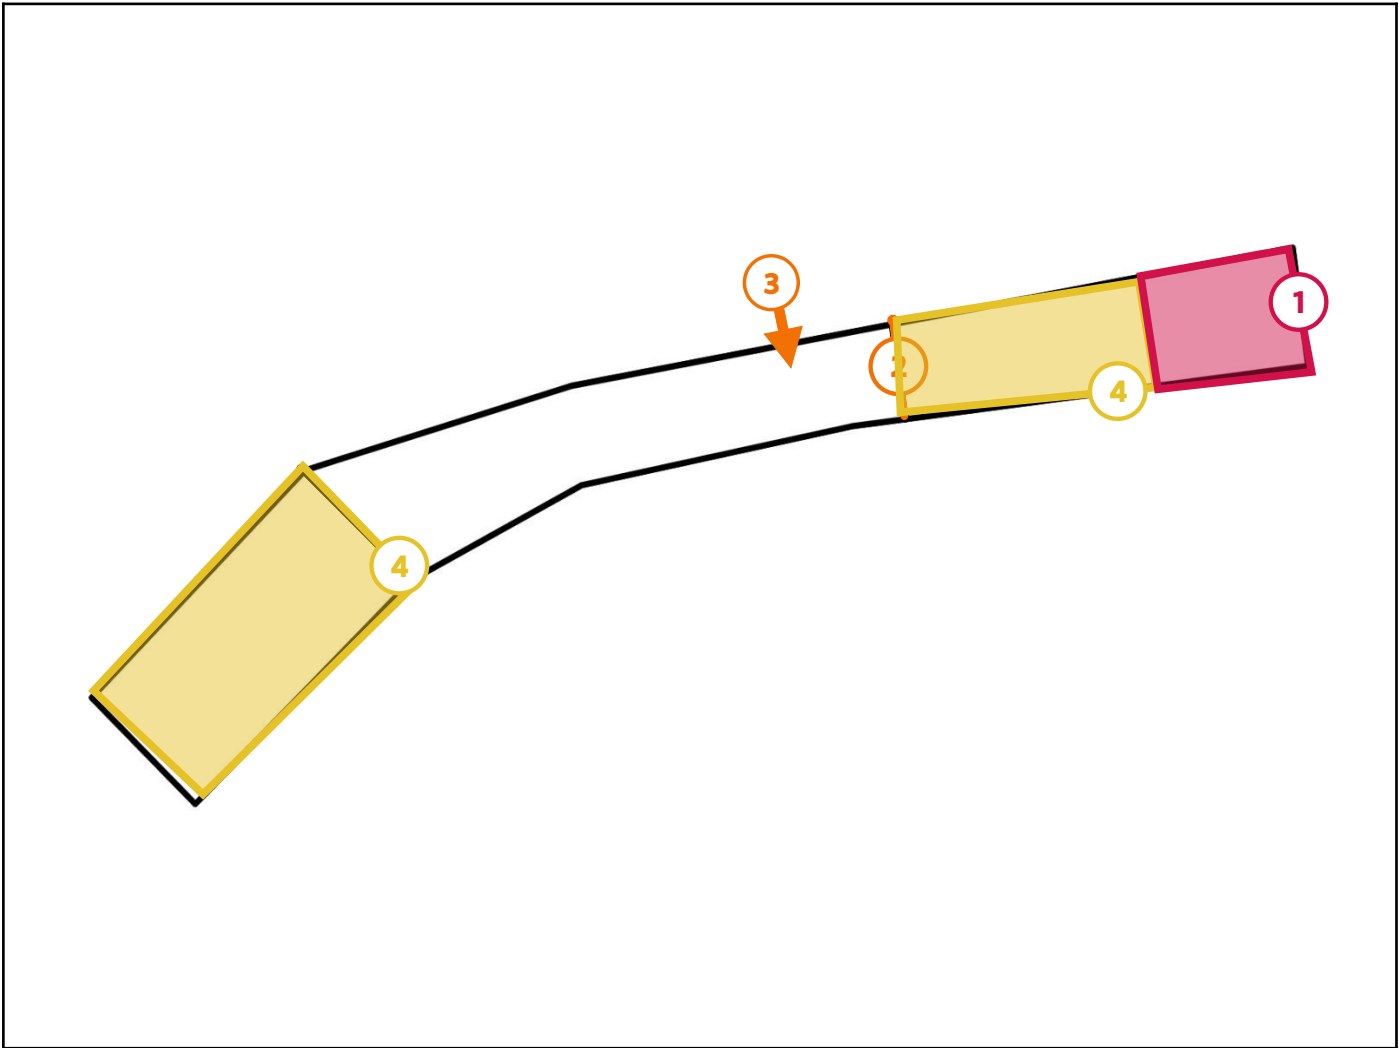
# Plan 1.3: Dak Plan

Beschrijving	Type	Actie
1. Golfplaten Berghok	Asbestmateriaal	Dringend verwijderen
2. zijpanelen hangaar	Asbestmateriaal	Verwijderen
3. schouw chauffage	Asbestmateriaal	Verwijderen
4. Onderdak	Asbestmateriaal	Zorgvuldig beheren

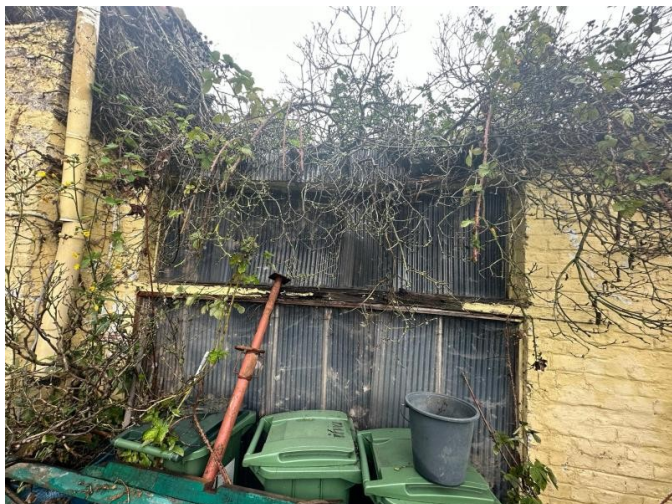
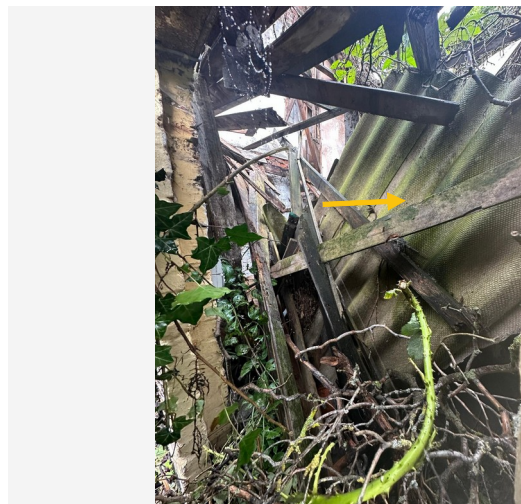
Eindbeoordeling materiaalrisico	Hoog materiaalrisico en/of hoge kans op vezelvrijgave
---------------------------------	---

Gebondenheid	Categorie 1: hechtgebonden in oorsprong
Asbestsoort (vezeltype)	Crocidoliet aanwezig
Asbestconcentratie	Laag (< 50%)
Afschermingsgraad van het gehele materiaal	Geheel of deels vrij aan de buitenlucht
Toestand van het materiaal	Zwaar beschadigd, zwaar verweerd

Beschrijving	Golfplaten Berghok
Omgeving	Buiten
Primaire drager	Schuin dak
Asbestmateriaal	Dak- en gevelbekleding - Golfplaat
Bindmiddel van asbestmateriaal	Cement
Gebondenheid op basis van bindmiddel	Hecht
Hoeveelheid (oppervlakte - aantal)	• 9,00 m <sup>2</sup> - 1 stuk
Totale oppervlakte	9,00 m <sup>2</sup>
Eenvoudig bereikbaar	Ja
Bevestigingswijze	• Los (al dan niet bedekt) • Geschroefd • Genageld, geniet

**Dringend verwijderen**

- Verwijder dit asbestmateriaal zo snel mogelijk. Volg de toestand goed op.
- Hemelwater dat afspoelt van asbestcement daken of gevels kan asbestdeeltjes bevatten. Gebruik het enkel voor gesloten circuits (bv. spoelen toiletten). Reinig na het vervangen van het dak of de gevel de dakgoten en regenwaterput of -ton om asbesthoudend sediment of slib te verwijderen

- Eenvoudige handelingen: mag via doe-het-zelf of door werknemer(s) met opleidingsattest eenvoudige handelingen  
Demonteer deze platen zonder ze te beschadigen, pak ze goed in en breng ze naar het containerpark

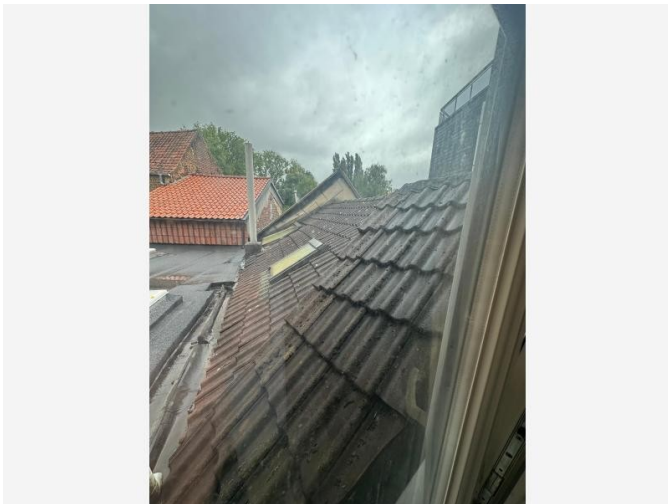
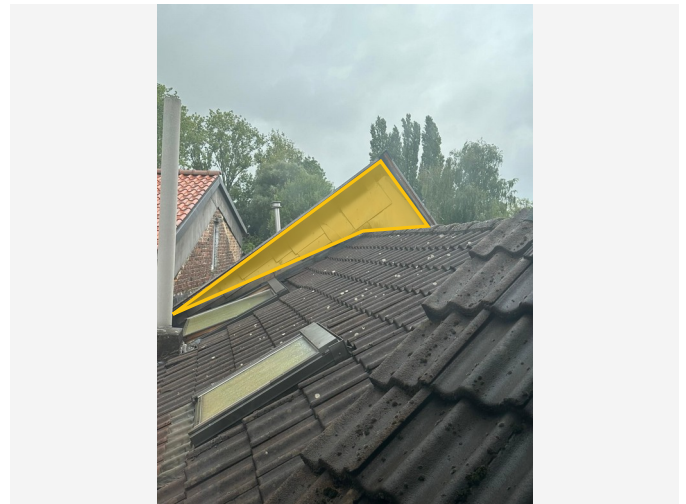
Eindbeoordeling materiaalarisico	Laag materiaalarisico en/of verlaagde kans op vezelvrijgave
----------------------------------	---

Gebondenheid	Categorie 1: hechtgebonden in oorsprong
Asbestsoort (vezeltype)	Crocidoliet aanwezig
Asbestconcentratie	Laag (< 50%)
Afschermingsgraad van het gehele materiaal	Geheel of deels vrij aan de buitenlucht
Toestand van het materiaal	Licht beschadigd, licht verweerd. Intact materiaal type Pical – asbestboard of categorie III 'gebondenheid'

Beschrijving	zijpanelen hangaar
Omgeving	Buiten
Primaire drager	Wand buitenschil
Asbestmateriaal	Dak- en gevelbekleding - Plaat
Bindmiddel van asbestmateriaal	Cement
Gebondenheid op basis van bindmiddel	Hecht
Hoeveelheid (oppervlakte - dikte - aantal)	• 4,00 m <sup>2</sup> - 0,40 cm - 1 stuk
Totaal volume	0,016 m <sup>3</sup>
Eenvoudig bereikbaar	Ja
Bevestigingswijze	• Onbekend
Identificatiemethode	Vaststelling zonder monsternamen

Verwijderen

- Verwijder dit asbestmateriaal zo snel mogelijk. Volg de toestand goed op.
- Hemelwater dat afspoelt van asbestcement daken of gevels kan asbestdeeltjes bevatten. Gebruik het enkel voor gesloten circuits (bv. spoelen toiletten). Reinig na het vervangen van het dak of de gevel de dakgoten en regenwaterput of -ton om asbesthoudend sediment of slib te verwijderen

- Eenvoudige handelingen: mag via doe-het-zelf of door werknemer(s) met opleidingsattest eenvoudige handelingen  
Demonteer deze platen zonder ze te beschadigen, pak ze goed in en breng ze naar het containerpark.

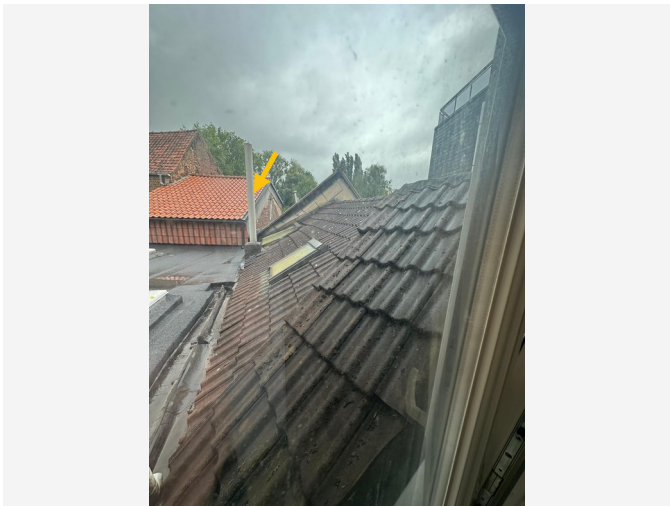
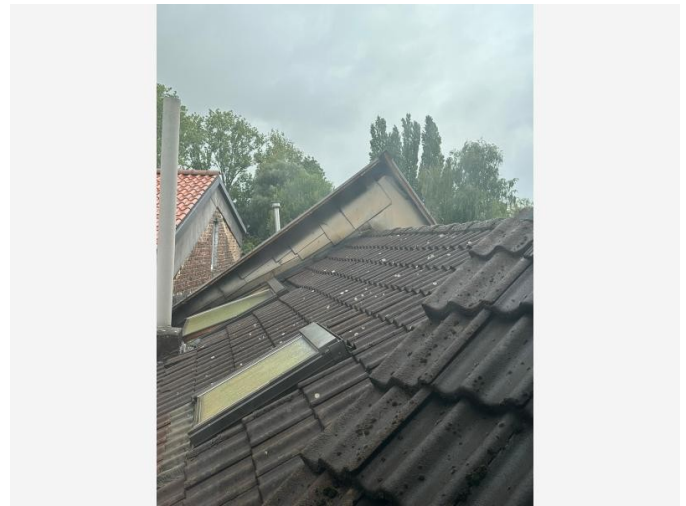
Eindbeoordeling materiaalarisico	Laag materiaalarisico en/of verlaagde kans op vezelvrijgave
----------------------------------	---

Gebondenheid	Categorie 1: hechtgebonden in oorsprong
Asbestsoort (vezeltype)	Crocidoliet aanwezig
Asbestconcentratie	Laag (< 50%)
Afschermingsgraad van het gehele materiaal	Geheel of deels vrij aan de buitenlucht
Toestand van het materiaal	Licht beschadigd, licht verweerd. Intact materiaal type Pical – asbestboard of categorie III 'gebondenheid'

Beschrijving	schouw chauffage
Omgeving	Buiten
Primaire drager	HVAC infrastructuur en uitrusting
Asbestmateriaal	Rookgaskanaal
Bindmiddel van asbestmateriaal	Cement
Gebondenheid op basis van bindmiddel	Hecht
Hoeveelheid (lengte - omtrek - dikte - aantal)	• 2,00 m - 225,00 cm - 1,00 cm - 1 stuk
Totaal volume	0,045 m <sup>3</sup>
Eenvoudig bereikbaar	Ja
Bevestigingswijze	• Geklemd

Verwijderen

- Verwijder dit asbestmateriaal zo snel mogelijk. Volg de toestand goed op.
- Hemelwater dat afspoelt van asbestcement daken of gevels kan asbestdeeltjes bevatten. Gebruik het enkel voor gesloten circuits (bv. spoelen toiletten). Reinig na het vervangen van het dak of de gevel de dakgoten en regenwaterput of -ton om asbesthoudend sediment of slib te verwijderen

- Eenvoudige handelingen: mag via doe-het-zelf of door werknemer(s) met opleidingsattest eenvoudige handelingen  
Demonteerd deze buis zonder ze te beschadigen, pak ze goed in en breng ze naar het containerpark

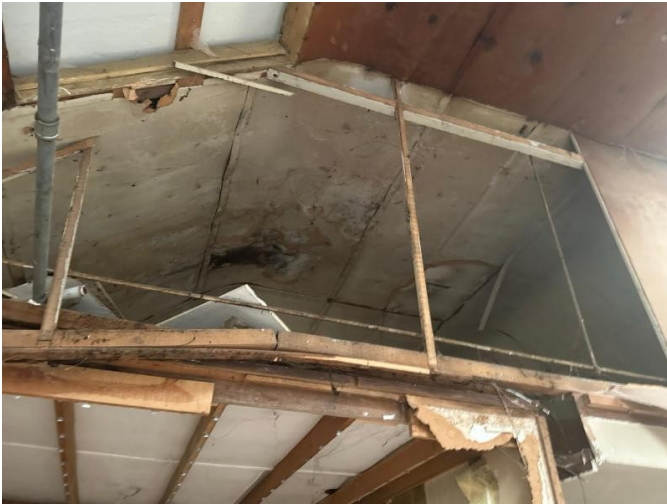
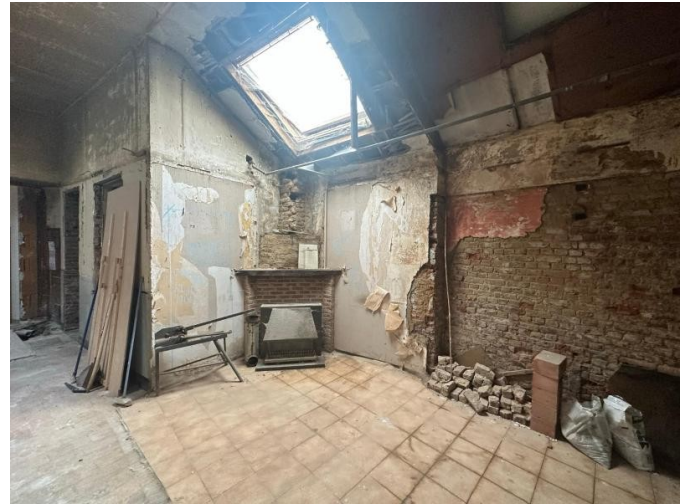
Eindbeoordeling materiaalrisico	Zeer laag materiaalrisico en/of zeer lage kans op vezelvrijgave
---------------------------------	---

Gebondenheid	Categorie 1: hechtgebonden in oorsprong
Asbestsoort (vezeltype)	Crocidoliet aanwezig
Asbestconcentratie	Laag (< 50%)
Afschermingsgraad van het gehele materiaal	Stootvaste afscherming of omkasting
Toestand van het materiaal	Licht beschadigd, licht verweerd. Intact materiaal type Pical – asbestboard of categorie III 'gebondenheid'

Beschrijving	Onderdak
Omgeving	Binnen
Primaire drager	Schuin dak
Asbestmateriaal	Plaat, paneel, tablet - Type Menuiserite
Bindmiddel van asbestmateriaal	Cement
Gebondenheid op basis van bindmiddel	Hecht
Hoeveelheid (oppervlakte - dikte - aantal)	• 64,00 m <sup>2</sup> - 0,40 cm - 1 stuk
Totaal volume	0,256 m <sup>3</sup>
Eenvoudig bereikbaar	Ja
Bevestigingswijze	• Genageld, geniet

Zorgvuldig beheren

- Zorg voor een veilig beheer en verwijder dit asbestmateriaal wanneer het bij werken eenvoudig bereikbaar wordt. Controleer de toestand jaarlijks op wijzigingen.

- Eenvoudige handelingen: mag via doe-het-zelf of door werknemer(s) met opleidingsattest eenvoudige handelingen  
U mag deze platen zelf verwijderen. let er wel op dat u dit veilig doet zonder de platen te beschadigen en het in gevaar brengen van je eigen veiligheid
- Eenvoudige handelingen: enkel door erkend asbestverwijderaar  
Laat deze platen verwijderen door een erkend verwijderaar die beschikt over het juiste materiaal om deze werken veilig uit te voeren.

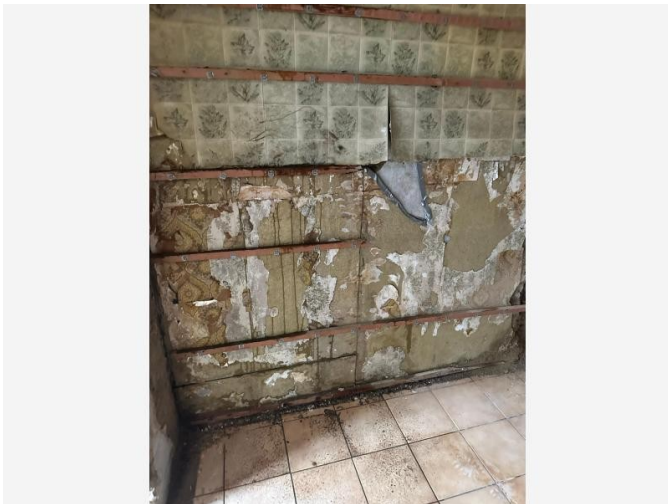
Eindbeoordeling materiaalarisico	Laag materiaalarisico en/of verlaagde kans op vezelvrijgave
----------------------------------	---

Gebondenheid	Categorie 1: hechtgebonden in oorsprong
Asbestsoort (vezeltype)	Crocidoliet aanwezig
Asbestconcentratie	Laag (< 50%)
Afschermingsgraad van het gehele materiaal	Niet stootvaste afscherming
Toestand van het materiaal	Licht beschadigd, licht verweerd. Intact materiaal type Pical – asbestboard of categorie III 'gebondenheid'

Beschrijving	Muurbekleding
Omgeving	Binnen
Primaire drager	Binnenwand
Asbestmateriaal	Dak- en gevelbekleding - Plaat
Bindmiddel van asbestmateriaal	Cement
Gebondenheid op basis van bindmiddel	Hecht
Hoeveelheid (oppervlakte - dikte - aantal)	• 8,00 m <sup>2</sup> - 0,30 cm - 1 stuk
Totaal volume	0,024 m <sup>3</sup>
Eenvoudig bereikbaar	Ja
Bevestigingswijze	• Geschroefd • Genageld, geniet

Zorgvuldig beheren

- Verwijder dit asbestmateriaal zo snel mogelijk. Volg de toestand goed op.

- Eenvoudige handelingen: mag via doe-het-zelf of door werknemer(s) met opleidingsattest eenvoudige handelingen  
Demonteer deze platen zonder ze te beschadigen, pak ze goed in en breng ze naar het containerpark.

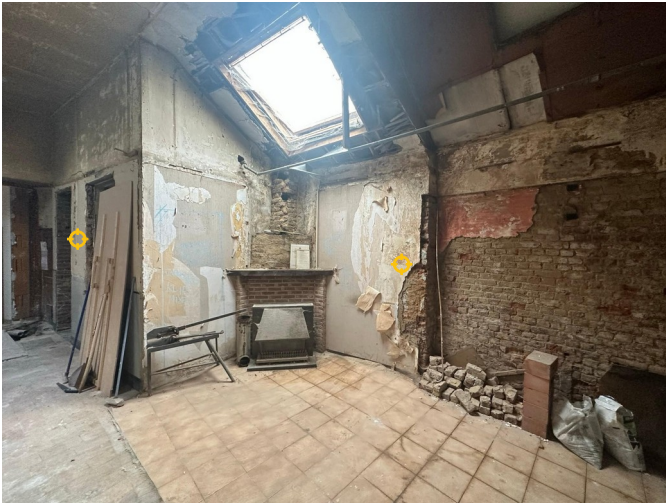
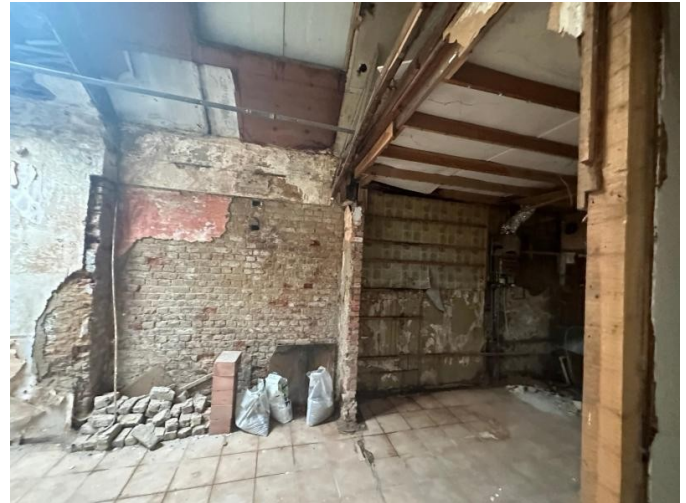
## Fiche 7: Pleister muren

Geen asbest

#	Type	Referentie	Resultaat
7.1	Mengmonster	193/01	Geen asbest

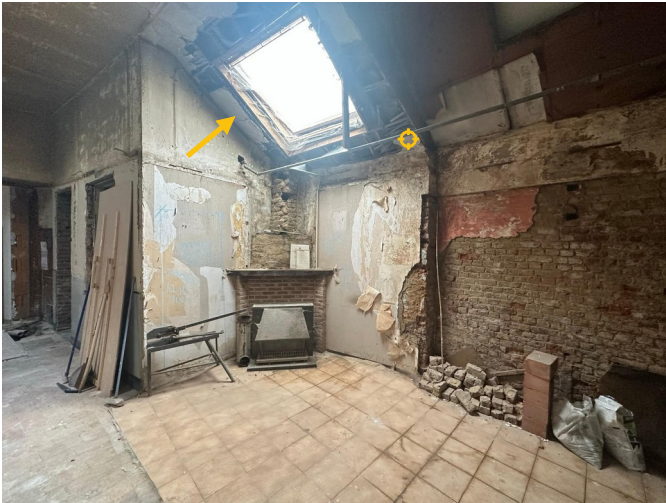
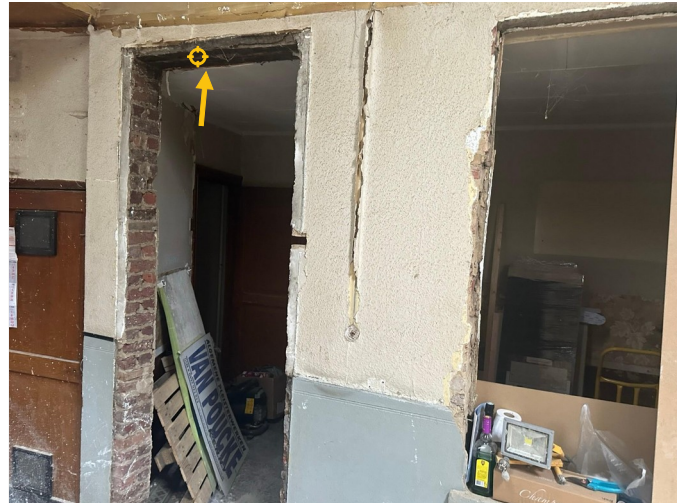
## Fiche 8: Pleister plafonds

Geen asbest

#	Type	Referentie	Resultaat
8.1	Mengmonster	193/02	Geen asbest
