Asbestinventarisatetest

Moenebroekstraat 39, 9506 Geraardsbergen

Asbestveilig (maar mogelijk niet asbestvrij)

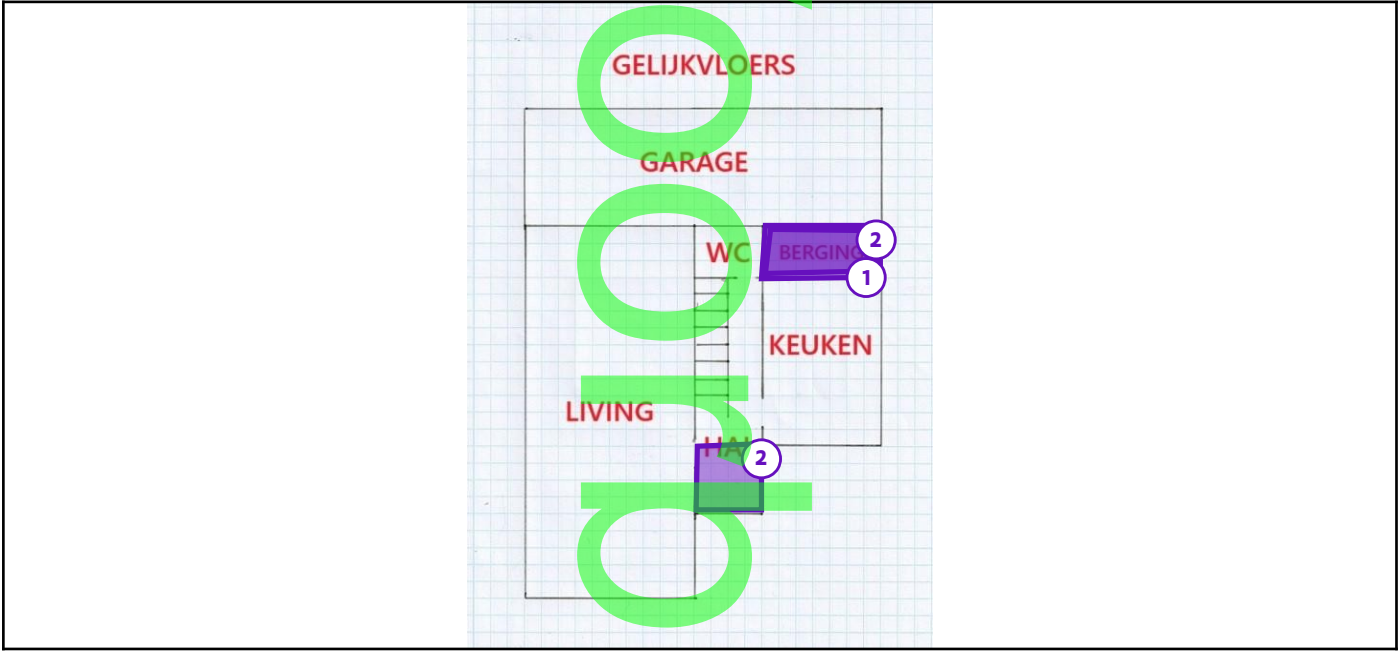
Plan 1.6: 2

Beschrijving	Type	Actie
1. DAKPLATEN BOVEN DE BERGING	Beperking	-
2. ONTOEGANKELIJKE ZOLDERRUIMTES.	Beperking	-

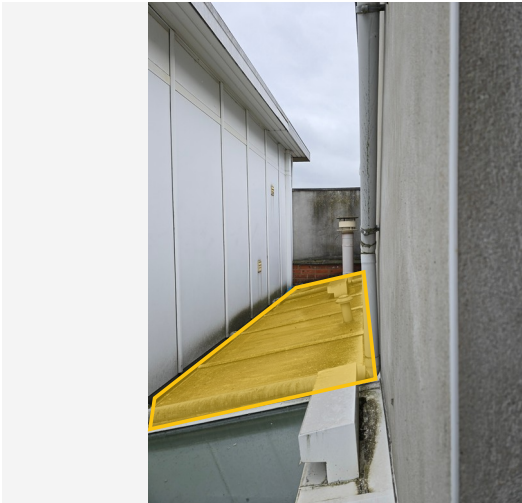
Situeringfoto

Tijdelijke beperking

Reden: Er is geen volledige risicobeoordeling mogelijk

Uitleg van de asbestdeskundige: Boven de berging is er een licht hellend dak.

De platen die erop liggen lijken van plastic, maar door de aanslag op de platen is dit niet met zekerheid vast te stellen.

Deze platen kunnen gezien worden vanuit een raam achteraan, maar niet aangeraakt worden, dus ook niet uitgesloten van zijnde asbesthoudend.

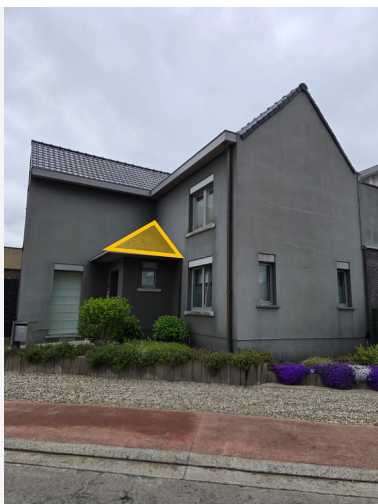
Situeringsfoto

Permanente beperking

Reden: Er is geen volledige risicobeoordeling mogelijk

Uitleg van de asbestdeskundige: De ruimtes boven de in inkom en boven de berging zijn ontoegankelijke vides.

Daar kunnen zich asbesthoudende toepassingen bevinden.

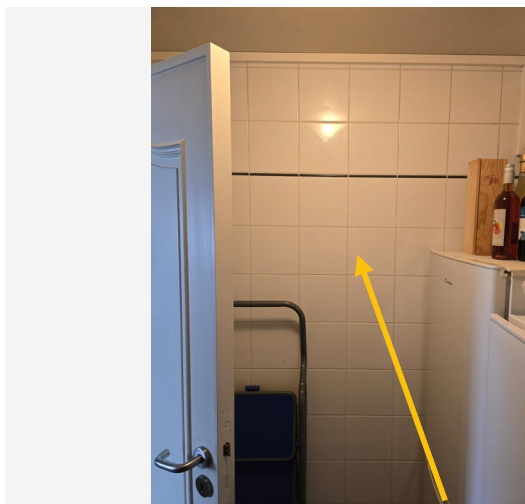
Er zijn wandtegels aanwezig in de berging, de badkamer en de WC.

Zonder destructieve handelingen kon er geen staal van de lijm genomen worden.

De lijm achter deze wandtegels kan dus asbesthoudend zijn.

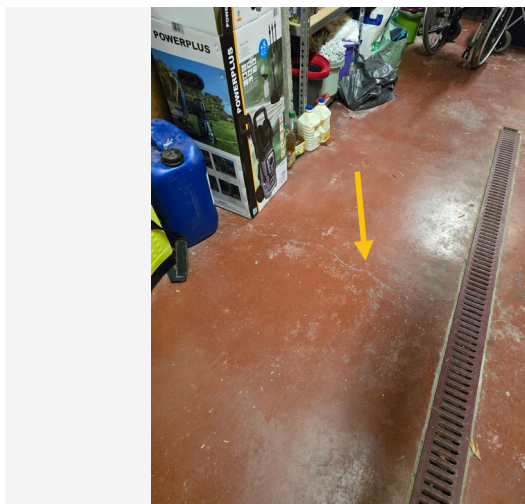
Vrije foto

De rode vloerverf in de garage is niet asbestverdacht.

Het was niet mogelijk om een staal te nemen zodat er geen honderd procent uitsluitel is.

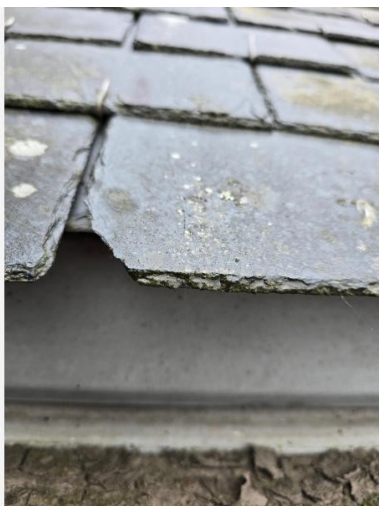
Vrije foto

Deze leien zijn natuurleien.

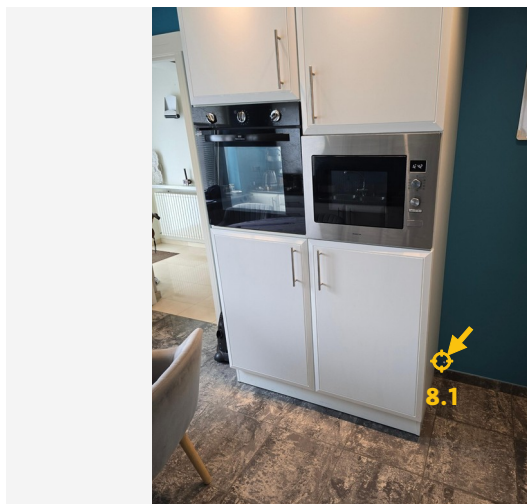
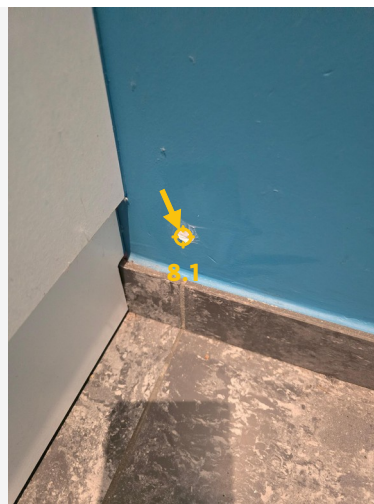
Fiche 8: PLEISTER MUREN

Geen asbest

#	Type	Referentie	Resultaat
8.1	Mengmonster	250522101	Geen asbest

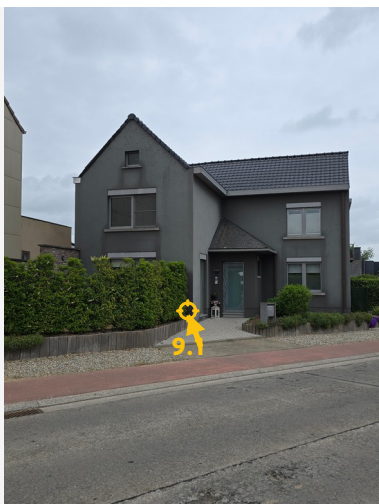
Overzichtsfoto

Geen asbest

#	Type	Referentie	Resultaat
9.1	Puntmonster	250522102	Geen asbest
