Asbestinventarisatetest

Oudenaardsesteenweg 212, 8580 Avelgem

Attestnummer : 20250623-000485.000

Asbestveilig (maar niet asbestvrij)

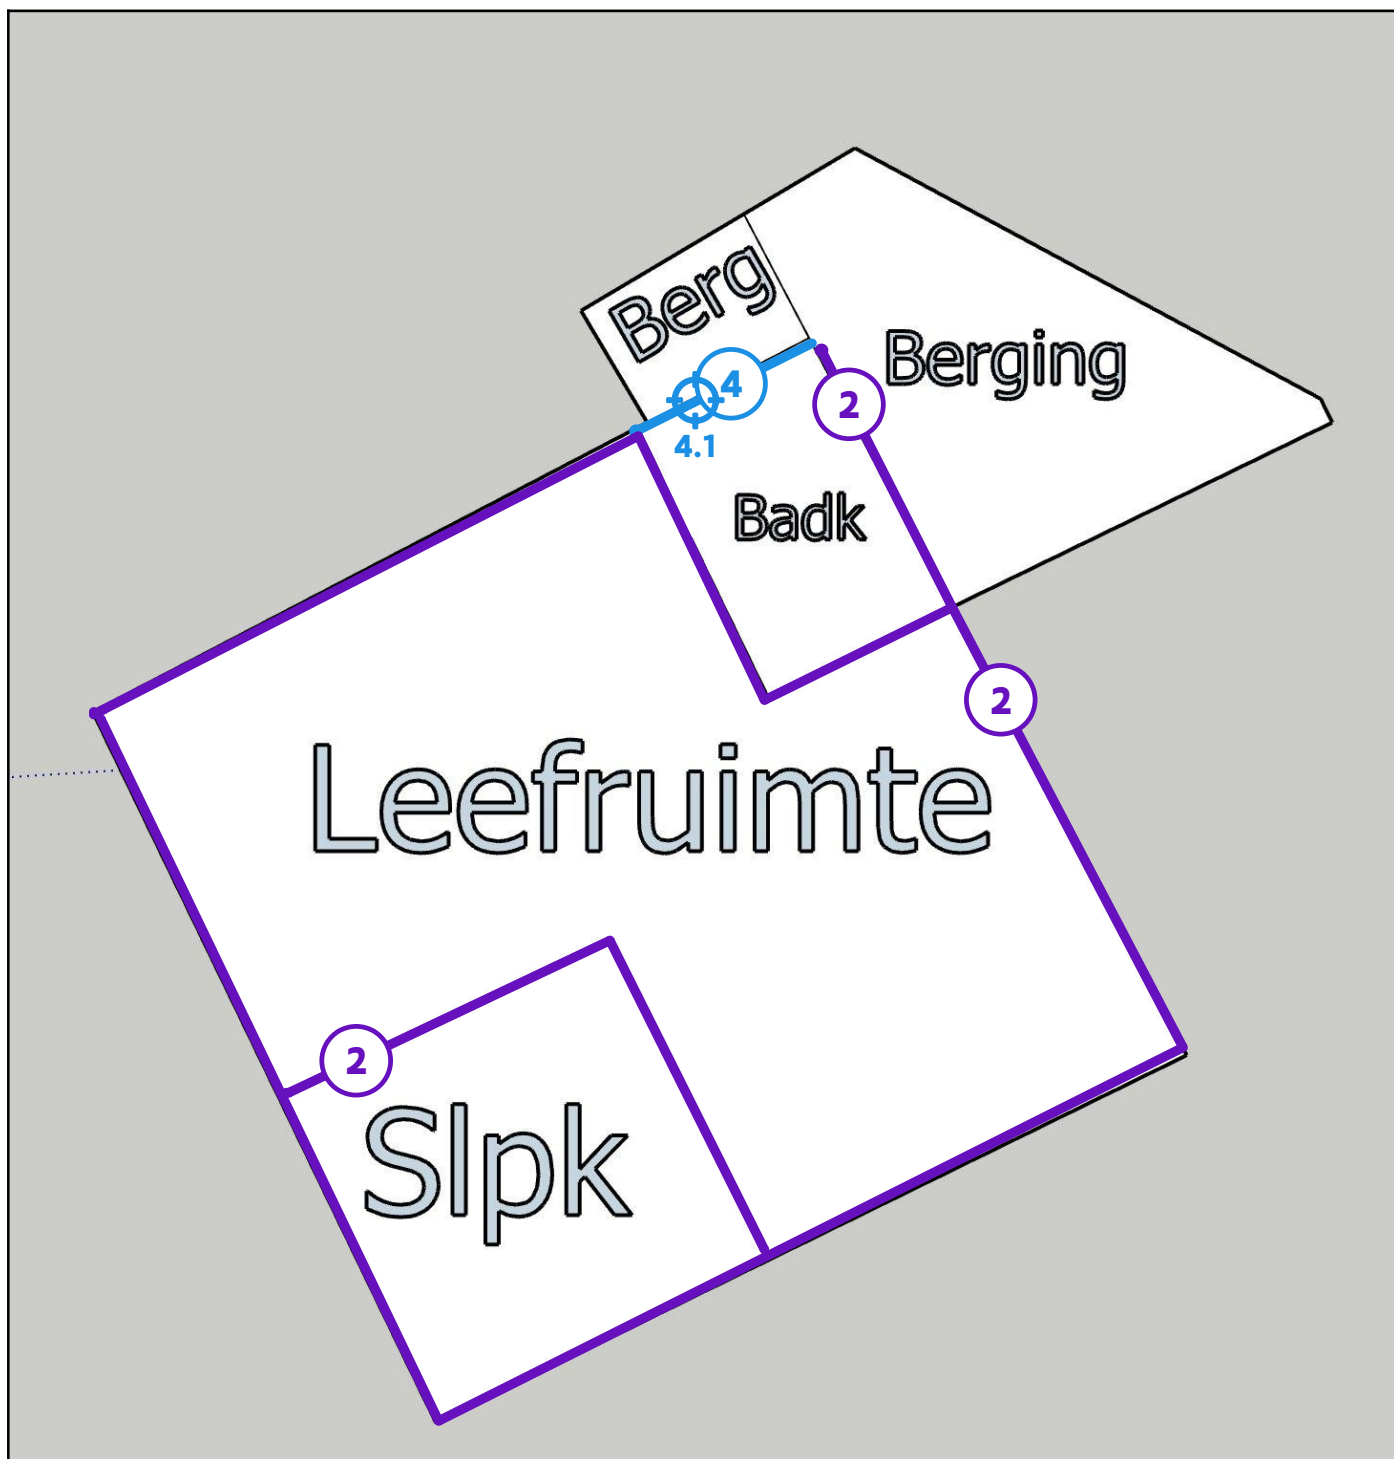
Plan 1.1: gelijkvloers

Beschrijving	Type	Actie
2. Voorzet wanden	Advies	-
4. MM01 Pleisterwerk muur	Geen asbest	-

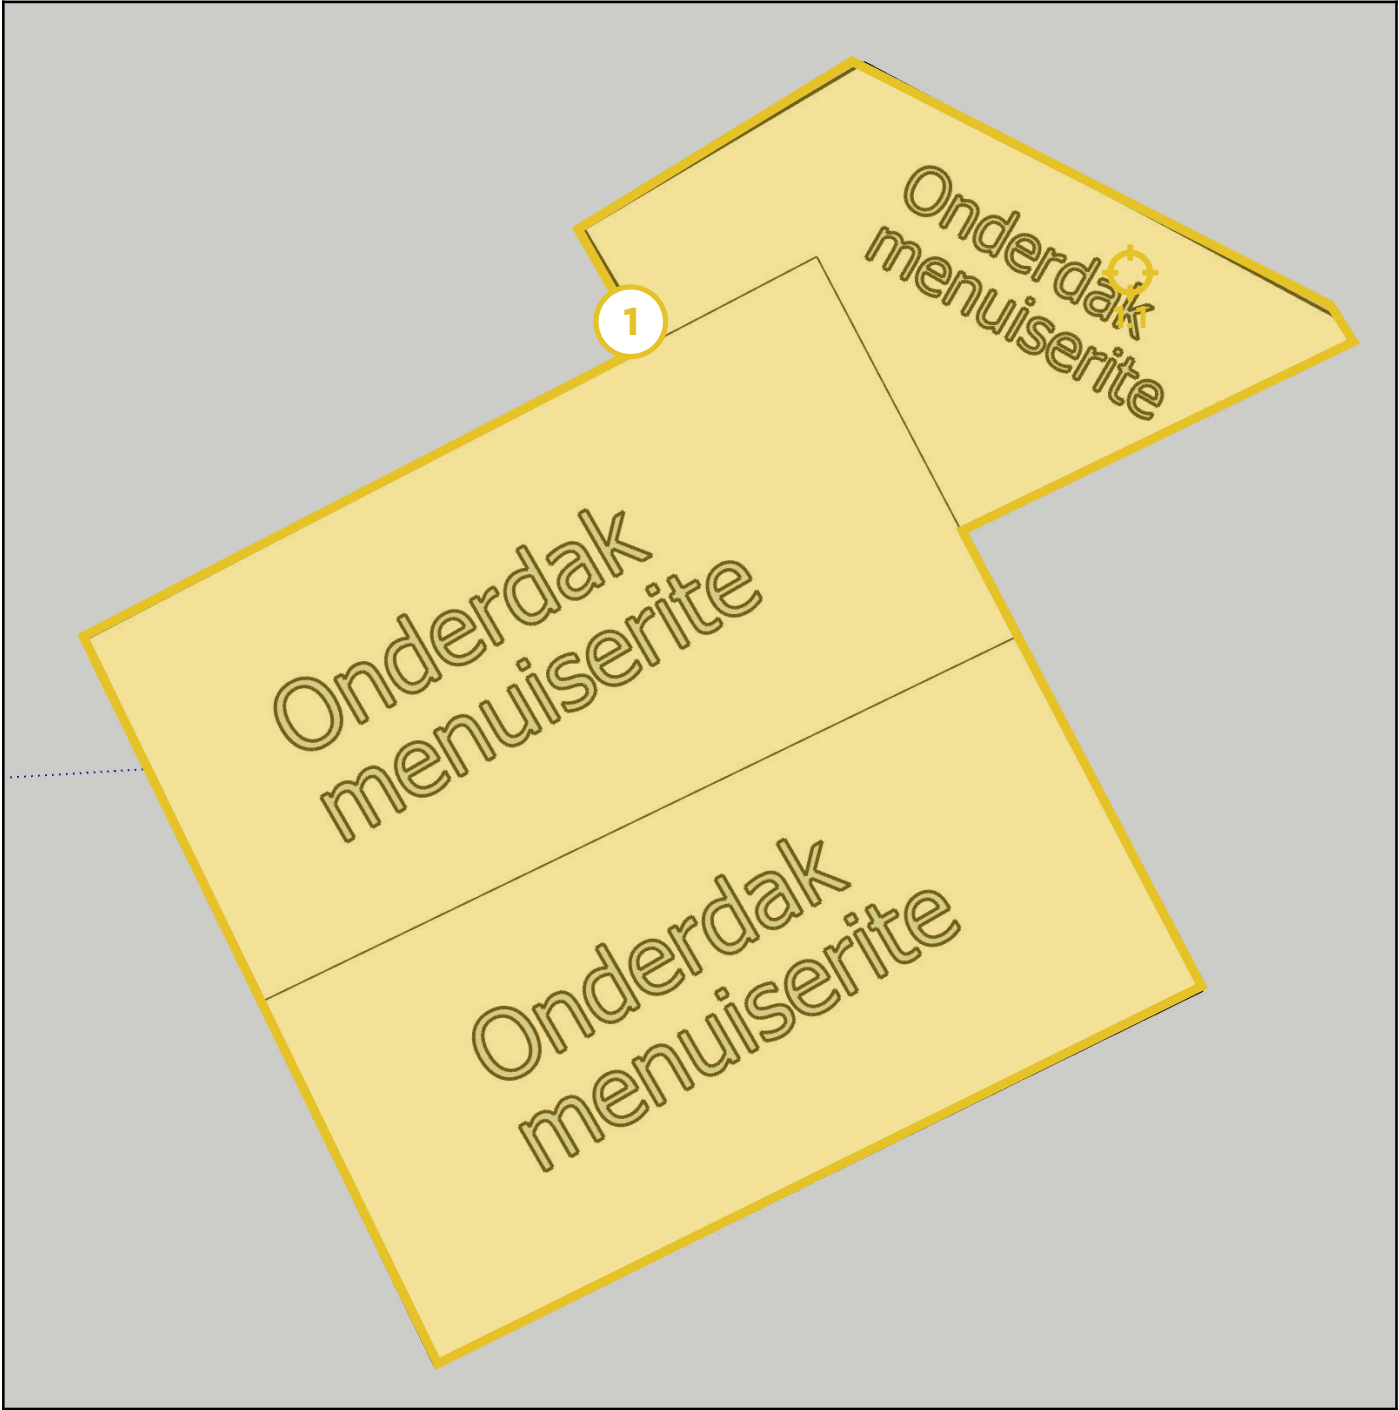
Plan 1.3: dakenplan

Beschrijving	Type	Actie
1. MM03 Onderdakplaat	Asbestmateriaal	Zorgvuldig beheren
1.1 Code: MM03	Puntmonster	-

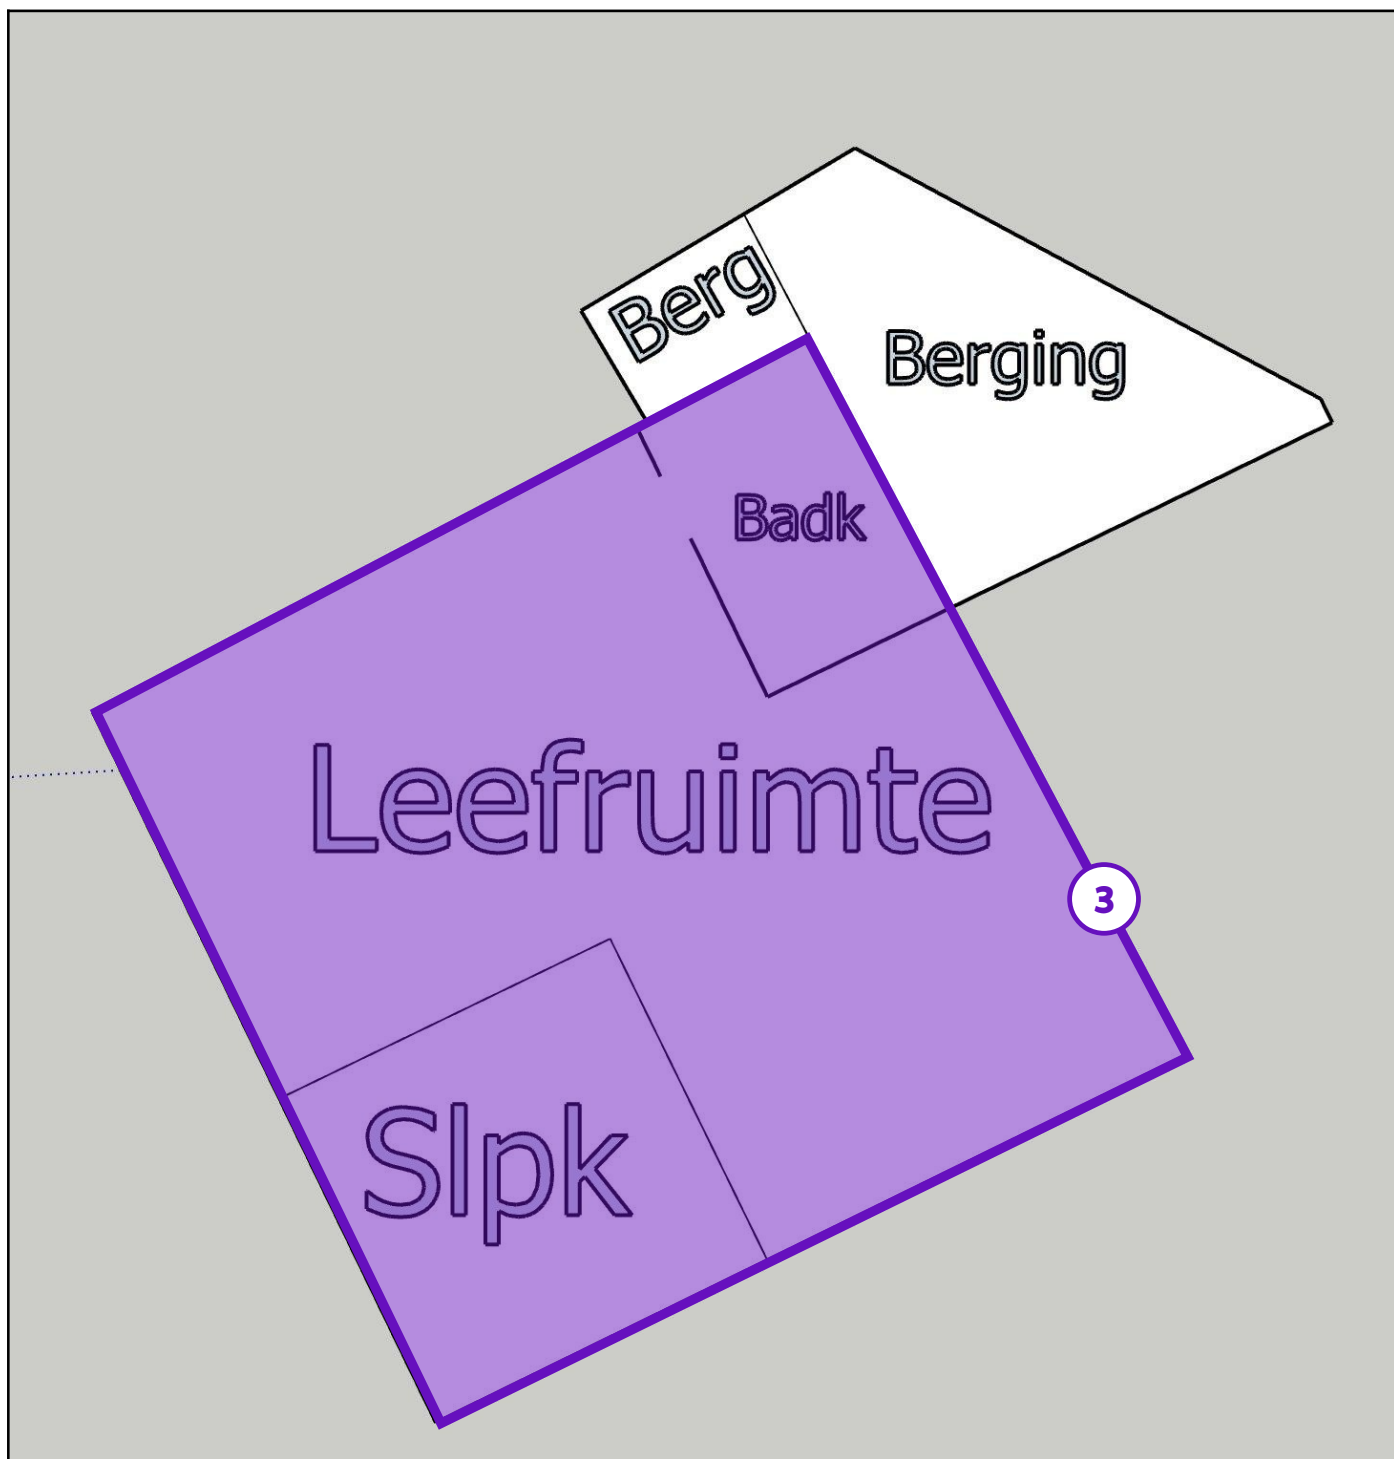
Plan 1.4: gelijkvloers

Beschrijving	Type	Actie
3. Pleisterwerk plafonds	Advies	-

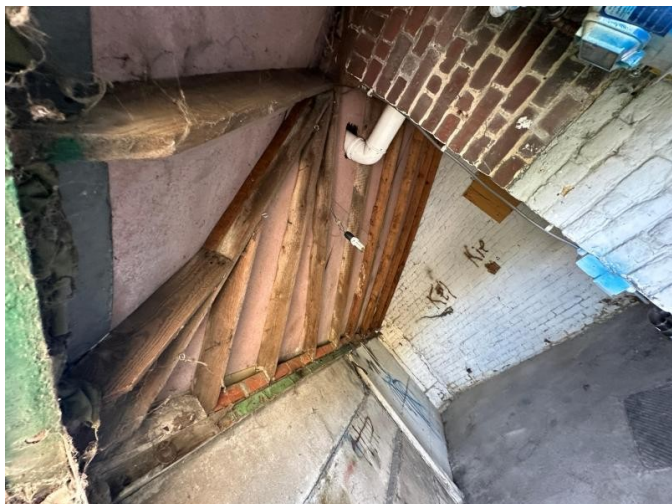
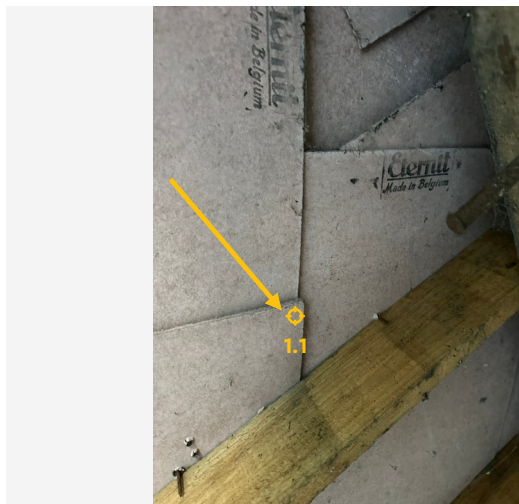
Het asbestmateriaal valt onder de mijlpaal van 2040.

Eindbeoordeling materiaalarisico	Laag materiaalarisico en/of verlaagde kans op vezelvrijgave
----------------------------------	---

Gebondenheid	Categorie 1: hechtgebonden in oorsprong
Asbestsoort (vezeltype)	Alleen chrysotiel
Asbestconcentratie	Laag (< 50%)
Afschermingsgraad van het gehele materiaal	Geheel of deels (ook) vrij aan de binnenlucht
Toestand van het materiaal	Licht beschadigd, licht verweerd. Intact calciumsilicaatmateriaal of categorie III 'gebondenheid'

#	Type	Referentie	Resultaat
1.1	Puntmonster	MM03	Chrysotiel

Beschrijving	MM03 Onderdakplaat
Omgeving	Buiten
Primaire drager	Schuin dak
Asbestmateriaal	Plaat, paneel, tablet - Type Menuiserie
Bindmiddel van asbestmateriaal	Cement
Gebondenheid op basis van bindmiddel	Hecht
Hoeveelheid (oppervlakte - dikte - aantal)	• 50,00 m ² - 0,50 cm - 1 stuk
Totaal volume	0,25 m ³
Eenvoudig bereikbaar	Nee • Het asbestmateriaal is bedekt (uitgezonderd laag verf, coating, behang, kunststof, textiel) en het wegnemen van het bedekkende materiaal kan niet zonder het bedekkende materiaal te beschadigen.
Bevestigingswijze	• Genageld, geniet
Identificatiemethode	Vaststelling met monstername
Destructieve handeling voor identificatie	Nee

- Zorg voor een veilig beheer en verwijder dit asbestmateriaal wanneer het bij werken eenvoudig bereikbaar wordt. Controleer de toestand jaarlijks op wijzigingen.

- Eenvoudige handelingen: mag via doe-het-zelf of door werknemer(s) met opleidingsattest eenvoudige handelingen
Verwijder de dakpannen. Erna voorzichtig houten draaglatjes en onderdakplaten loswrikken, asbesthoudende platen één voor één en in hun geheel verwijderen. Niet gooien en geen stortkokers gebruiken.

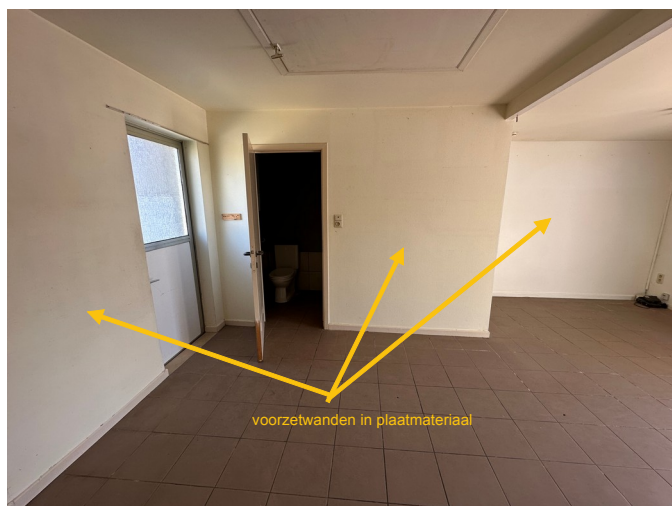
Er werden voorzetwanden (valse muren) aangebracht. Als deskundige kan ik geen uitspraak doen over eventuele asbestverdachte toepassingen die aanwezig zijn of verborgen zitten achter de voorzetwanden. Bij renovaties, sloop of verbouwingen is het aan te raden een destructieve asbestinventaris op te stellen voor deze ruimtes.

Identificatiemethode	niet bemonsterbaar
Primaire drager	Binnenwand
(Asbest)materiaal	In-situ afwerkingslagen - Pleisterwerk (wand, plafond, ...)
Bindmiddel	Gips - kalk
Gebondenheid bindmiddel	Niet-hechtgebonden

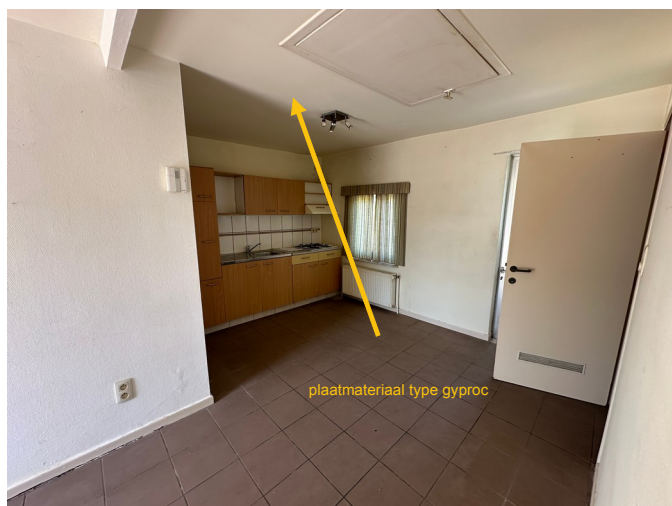
Alle plafonds zijn afgewerkt met gyprocplaten, hierdoor kon er niet vastgesteld worden als er pleisterwerk aan de plafonds aanwezig is. Bij eventuele verwijdering van de gyprocplaten is het aangewezen om het eventuele pleisterwerk te bemonsteren om de aanwezigheid van asbest uit te sluiten.

Identificatiemethode	Redelijk vermoeden
Primaire drager	Plafond
(Asbest)materiaal	In-situ afwerkingslagen - Pleisterwerk (wand, plafond, ...)
Bindmiddel	Gips - kalk
Gebondenheid bindmiddel	Niet-hechtgebonden

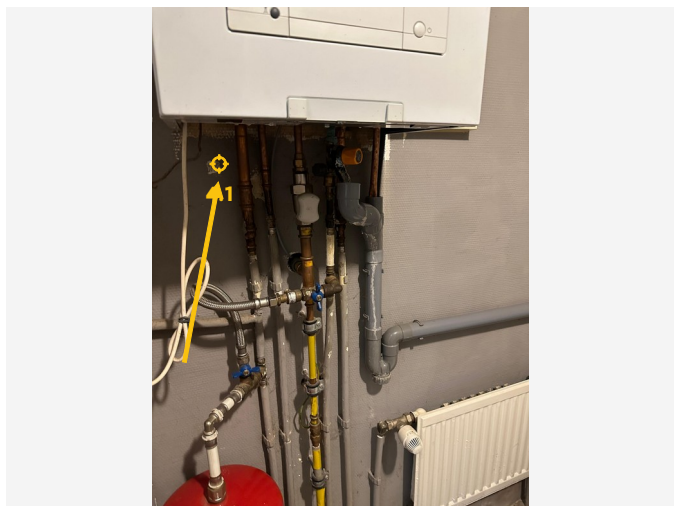
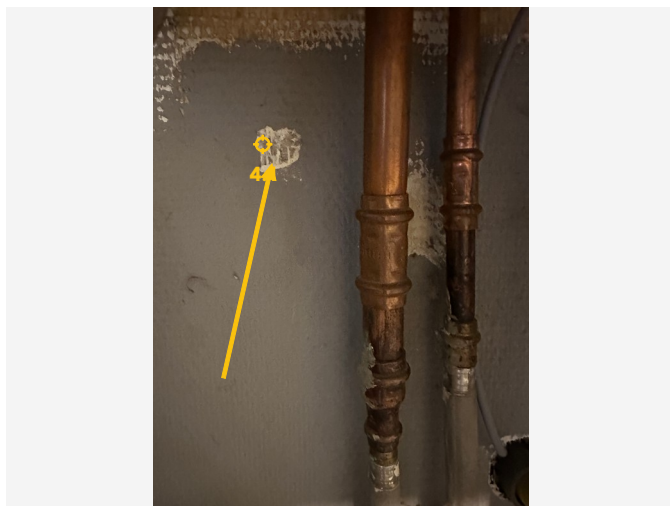
Fiche 4: MM01 Pleisterwerk muur

Geen asbest

#	Type	Referentie	Resultaat
4.1	Mengmonster	MM01	Geen asbest

Beschrijving	MM01 Pleisterwerk muur
Omgeving	Binnen
Primaire drager	Binnenwand
Bindmiddel van materiaal	Gips - kalk
Gebondenheid op basis van bindmiddel	Niet-hechtgebonden
Hoeveelheid (oppervlakte - dikte - aantal)	• 130,00 m ² - 1,00 cm - 1 stuk
Totaal volume	1,30 m ³
Identificatiemethode	Vaststelling met monstername
Destructieve handeling voor identificatie	Nee
Opmerking	Het merendeel van de wanden is bezet met plaatmateriaal - erachter kan er nog oud pleisterwerk aanwezig zijn.
