# Asbestinventarisatetest

Valkebeekstraat 5, 1861 Meise

Attestnummer : 20240621-000253.000

Uitgegeven op : 21.06.2024

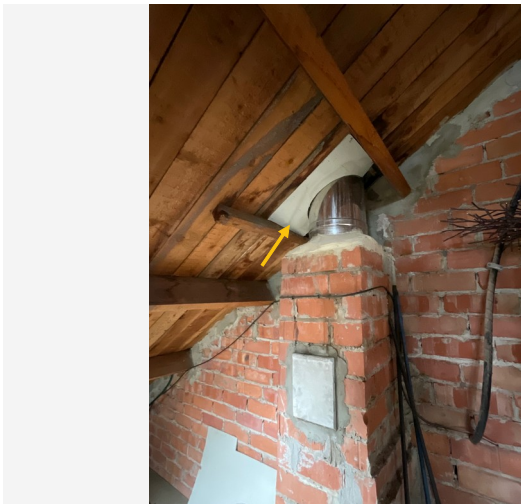
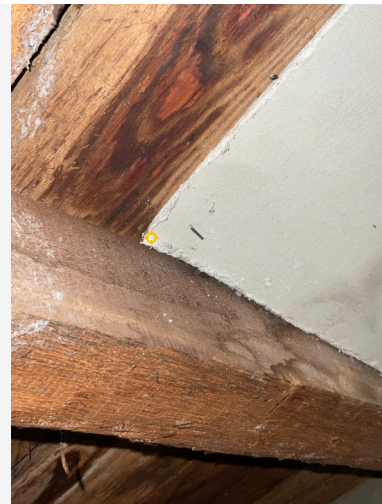
Het asbestmateriaal valt onder de mijlpaal van 2034.

Eindbeoordeling materiaalrisico	Verhoogd materiaalrisico en/of verhoogde kans op vezelvrijgave
---------------------------------	--

Gebondenheid	Categorie 2: niet-hechtgebonden met matrix
Asbestsoort (vezeltype)	Alleen chrysotiel
Asbestconcentratie	Hoog (>= 50%)
Afschermingsgraad van het gehele materiaal	Geheel of deels (ook) vrij aan de binnenlucht
Toestand van het materiaal	Licht beschadigd, licht verweerd. Intact materiaal type Pical – asbestboard of categorie III ‘gebondenheid’

Beschrijving	Plaat thv schouw/onderdak
Omgeving	Binnen
Primaire drager	Schuin dak
Asbestmateriaal	Plaat, paneel, tablet - Generiek
Bindmiddel van asbestmateriaal	Karton - papier - viltachtig
Gebondenheid op basis van bindmiddel	Niet-hechtgebonden
Hoeveelheid (gewicht - aantal)	<ul style="list-style-type: none"><li>• 1,00 kg - 1 stuk</li></ul>
Totaal gewicht	1,00 kg
Eenvoudig bereikbaar	Ja
Bevestigingswijze	<ul style="list-style-type: none"><li>• Genageld, geniet</li></ul>
Identificatiemethode	Vaststelling met monstername
Destructieve handeling voor identificatie	Nee

- Zorg voor een veilig beheer. Vermijd het beschadigen van het asbestmateriaal. Controleer de toestand jaarlijks op wijzigingen.
- Scherm in afwachting van verwijdering het asbestmateriaal af van luchtstromingen en verstoring: bijvoorbeeld door het te verpakken, te fixeren, af te dekken, signalisatie - afbakening aan te brengen, ...
- Verwijder dit asbestmateriaal zo snel mogelijk. Volg de toestand goed op.

- Eenvoudige handelingen: enkel door erkend asbestverwijderaar  
Gezien de ongebondenheid van het materiaal dient dit verwijderd te worden door een erkend asbestverwijderaar.

Fixeer deze plaat dmv verf, lijmspray onder lage druk

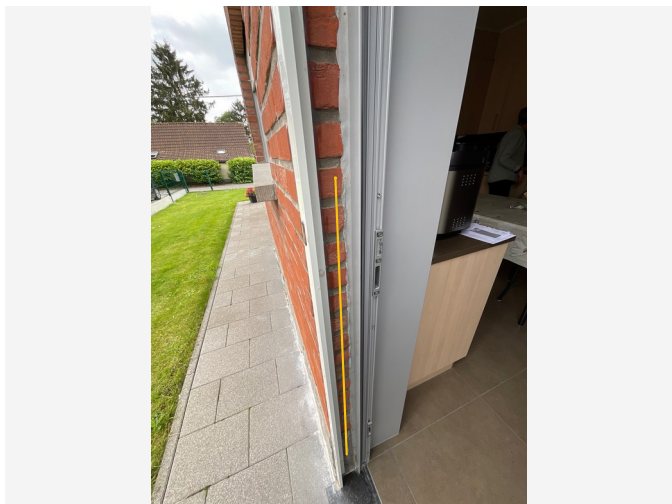
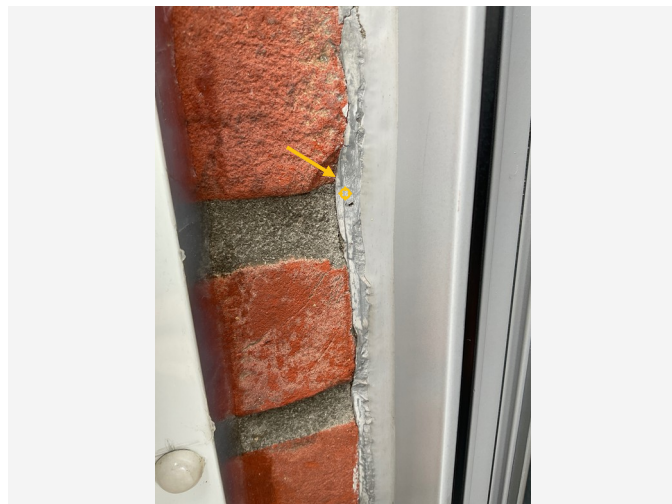
Het asbestmateriaal valt onder de mijlpaal van 2040.

Eindbeoordeling materiaalrisico	Verhoogd materiaalrisico en/of verhoogde kans op vezelvrijgave
---------------------------------	--

Gebondenheid	Categorie 1: hechtgebonden in oorsprong
Asbestsoort (vezeltype)	Alleen chrysotiel
Asbestconcentratie	Laag (< 50%)
Afschermingsgraad van het gehele materiaal	Geheel of deels vrij aan de buitenlucht
Toestand van het materiaal	Matig beschadigd, matig verweerd

Beschrijving	Mastiek deur-muur
Omgeving	Buiten
Primaire drager	Wandopening verticaal (raam, deur, ...)
Asbestmateriaal	In-situ afwerkingslagen - Pasta, stopverf, voegsel, stopsel, vulsel, mastiek, kitten, ...
Bindmiddel van asbestmateriaal	Kitten, mastiek, pasta
Gebondenheid op basis van bindmiddel	Hecht
Hoeveelheid (gewicht - aantal)	<ul style="list-style-type: none"><li>• 0,10 kg - 1 stuk</li></ul>
Totaal gewicht	0,10 kg
Eenvoudig bereikbaar	Ja
Bevestigingswijze	<ul style="list-style-type: none"><li>• Verlijmd, ingegoten, versmeerd</li></ul>
Identificatiemethode	Vaststelling met monsternamen
Destructieve handeling voor identificatie	Nee

- Zorg voor een veilig beheer. Vermijd het beschadigen van het asbestmateriaal. Controleer de toestand jaarlijks op wijzigingen.
- Zorg voor een veilig beheer en verwijder dit asbestmateriaal wanneer het bij werken eenvoudig bereikbaar wordt. Controleer de toestand jaarlijks op wijzigingen.

- Eenvoudige handelingen: mag via doe-het-zelf of door werknemer(s) met opleidingsattest eenvoudige handelingen  
Bij voorkeur veilig beheer en bij het vervangen van de siliconelaag kan deze mastieklaag verwijderd worden mits in acht name van de geijkte veiligheidsmaatregelen.

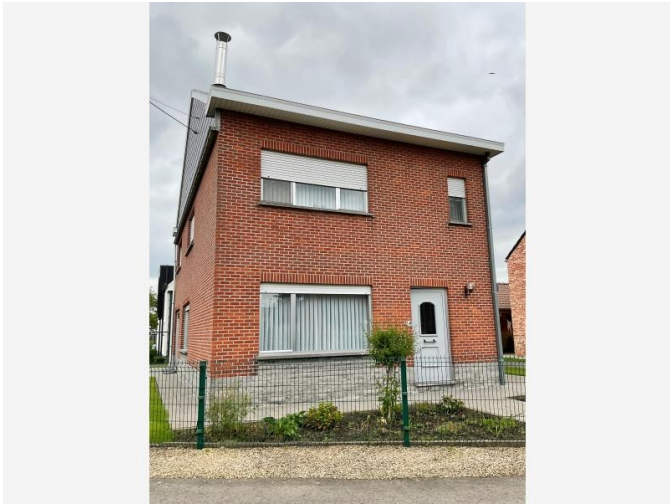
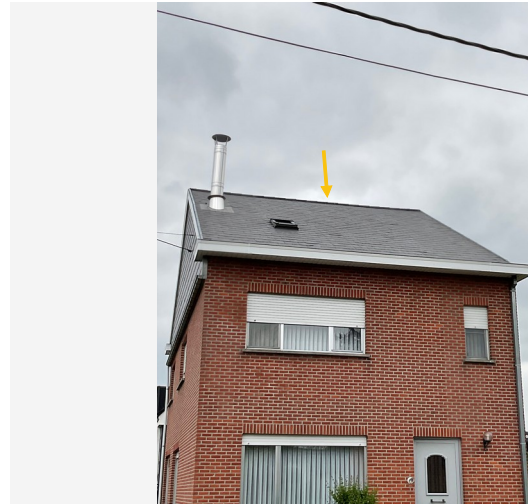
Het asbestmateriaal valt onder de mijlpaal van 2034.

Eindbeoordeling materiaalrisico	Verhoogd materiaalrisico en/of verhoogde kans op vezelvrijgave
---------------------------------	--

Gebondenheid	Categorie 1: hechtgebonden in oorsprong
Asbestsoort (vezeltype)	Crocidoliet aanwezig
Asbestconcentratie	Laag (< 50%)
Afschermingsgraad van het gehele materiaal	Geheel of deels vrij aan de buitenlucht
Toestand van het materiaal	Matig beschadigd, matig verweerd

Beschrijving	Nok (dak)
Omgeving	Buiten
Primaire drager	Schuin dak
Asbestmateriaal	Dak- en gevelbekleding - Nok, windveer, boeiboord
Bindmiddel van asbestmateriaal	Cement
Gebondenheid op basis van bindmiddel	Hecht
Hoeveelheid (oppervlakte - aantal)	• 5,00 m <sup>2</sup> - 1 stuk
Totale oppervlakte	5,00 m <sup>2</sup>
Eenvoudig bereikbaar	Ja
Bevestigingswijze	• Genageld, geniet
Identificatiemethode	Vaststelling zonder monstername
Destructieve handeling voor identificatie	Nee
Opmerking	Volgens info van de eigenaar zijn de nokken asbesthoudend (zijn niet vernieuwd zoals het dak)

- Zorg voor een veilig beheer. Vermijd het beschadigen van het asbestmateriaal. Controleer de toestand jaarlijks op wijzigingen.

- Eenvoudige handelingen: mag via doe-het-zelf of door werknemer(s) met opleidingsattest eenvoudige handelingen  
Enkel te verwijderen door personeel met een attest eenvoudige handelingen mits in acht name van de geijkte veiligheidsmaatregelen.

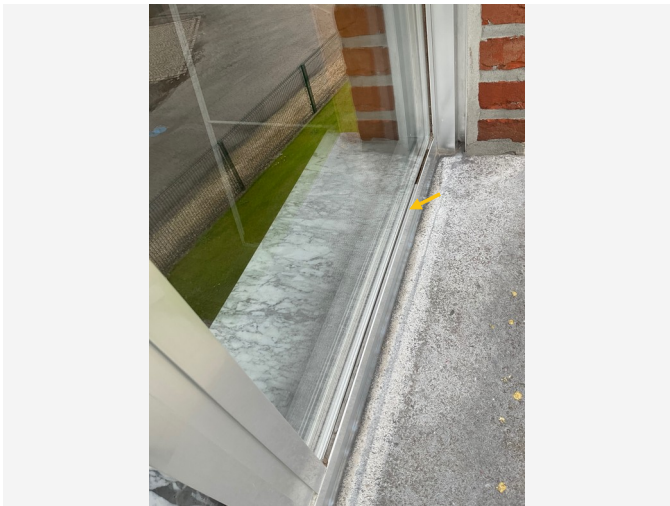
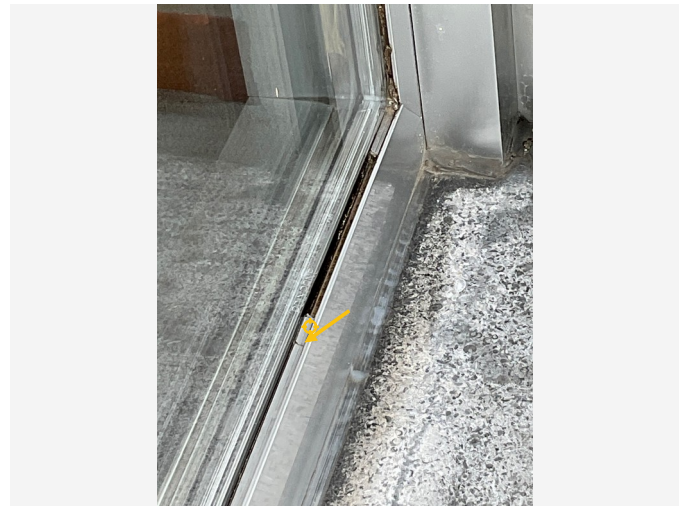
Het asbestmateriaal valt onder de mijlpaal van 2040.

Eindbeoordeling materiaalrisico	Verhoogd materiaalrisico en/of verhoogde kans op vezelvrijgave
---------------------------------	--

Gebondenheid	Categorie 1: hechtgebonden in oorsprong
Asbestsoort (vezeltype)	Alleen chrysotiel
Asbestconcentratie	Laag (< 50%)
Afschermingsgraad van het gehele materiaal	Geheel of deels vrij aan de buitenlucht
Toestand van het materiaal	Matig beschadigd, matig verweerd

Beschrijving	Mastiek raam-venster
Omgeving	Buiten
Primaire drager	Wandopening verticaal (raam, deur, ...)
Asbestmateriaal	In-situ afwerkingslagen - Pasta, stopverf, voegsel, stopsel, vulsel, mastiek, kitten, ...
Bindmiddel van asbestmateriaal	Kitten, mastiek, pasta
Gebondenheid op basis van bindmiddel	Hecht
Hoeveelheid (gewicht - aantal)	<ul style="list-style-type: none"><li>• 0,10 kg - 1 stuk</li></ul>
Totaal gewicht	0,10 kg
Eenvoudig bereikbaar	Ja
Bevestigingswijze	<ul style="list-style-type: none"><li>• Verlijmd, ingegoten, versmeerd</li></ul>
Identificatiemethode	Vaststelling met monsternamen
Destructieve handeling voor identificatie	Nee

- Zorg voor een veilig beheer. Vermijd het beschadigen van het asbestmateriaal. Controleer de toestand jaarlijks op wijzigingen.

- Eenvoudige handelingen: mag via doe-het-zelf of door werknemer(s) met opleidingsattest eenvoudige handelingen  
Veilig beheer.

Bij het vervangen van de ramen kan de mastiek verwijderd worden, mits in acht name van de geijkte veiligheidsmaatregelen.

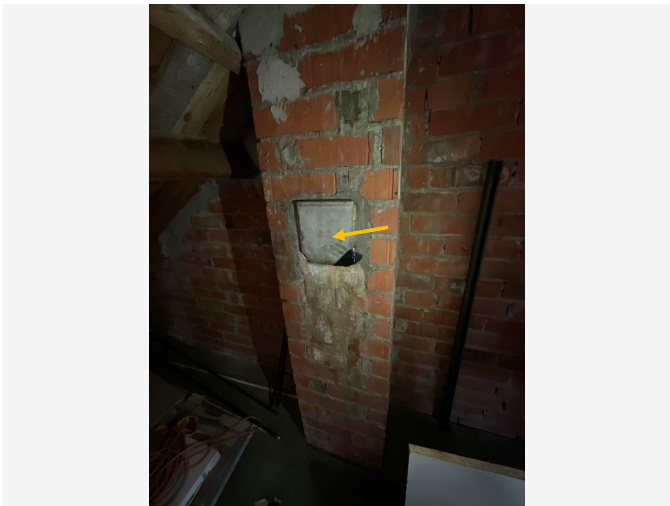
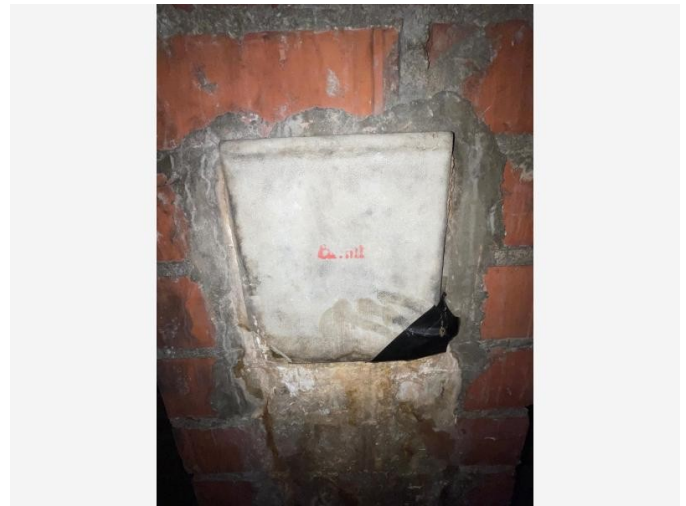
Het asbestmateriaal valt onder de mijlpaal van 2040.

Eindbeoordeling materiaalrisico	Verhoogd materiaalrisico en/of verhoogde kans op vezelvrijgave
---------------------------------	--

Gebondenheid	Categorie 1: hechtgebonden in oorsprong
Asbestsoort (vezeltype)	Crocidoliet aanwezig
Asbestconcentratie	Laag (< 50%)
Afschermingsgraad van het gehele materiaal	Geheel of deels (ook) vrij aan de binnenlucht
Toestand van het materiaal	Licht beschadigd, licht verweerd. Intact materiaal type Pical – asbestboard of categorie III 'gebondenheid'

Beschrijving	Roetluiken
Omgeving	Binnen
Primaire drager	Binnenwand
Asbestmateriaal	Brandwerende afsluiting (prefab geheel) - Luik
Bindmiddel van asbestmateriaal	Cement
Gebondenheid op basis van bindmiddel	Hecht
Hoeveelheid (gewicht - aantal)	<ul style="list-style-type: none"><li>• 2,00 kg - 3 stuks</li></ul>
Totaal gewicht	6,00 kg
Eenvoudig bereikbaar	Ja
Bevestigingswijze	<ul style="list-style-type: none"><li>• Los (al dan niet bedekt)</li></ul>
Identificatiemethode	Vaststelling zonder monsternamen
Destructieve handeling voor identificatie	Nee
Opmerking	<ul style="list-style-type: none"><li>- 2 stuks op de zolder</li><li>- 1 stuk in de garage</li></ul>

- Zorg voor een veilig beheer. Vermijd het beschadigen van het asbestmateriaal. Controleer de toestand jaarlijks op wijzigingen.

- Eenvoudige handelingen: mag via doe-het-zelf of door werknemer(s) met opleidingsattest eenvoudige handelingen  
Kan ook via eenvoudige handeling, mits in acht name van de geijkte veiligheidsmaatregelen en verpakte afvoer naar het recyclagepark.
- Eenvoudige handelingen: enkel door erkend asbestverwijderaar  
Bij voorkeur worden deze samen met de plaat thv onderdak verwijderd door de erkend asbestverwijderaar.

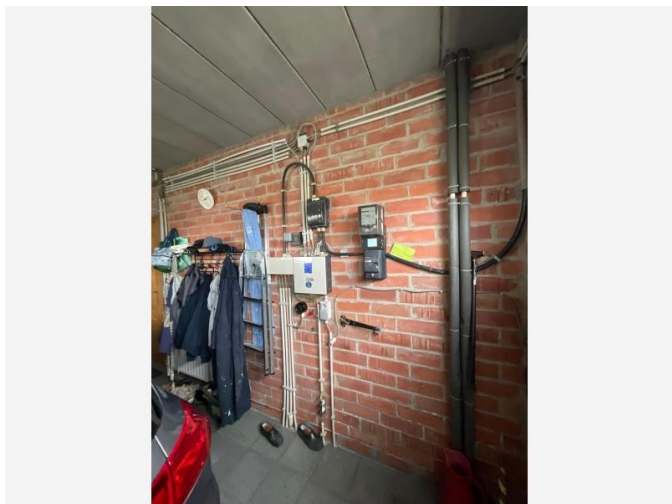
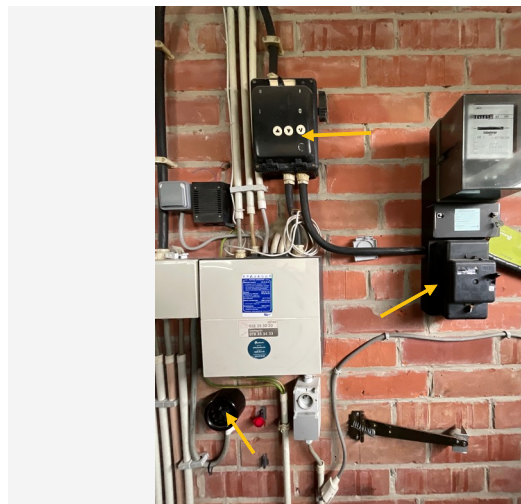
Het asbestmateriaal valt onder de mijlpaal van 2040.

Eindbeoordeling materiaalrisico	Laag materiaalrisico en/of verlaagde kans op vezelvrijgave
---------------------------------	--

Gebondenheid	Categorie 1: hechtgebonden in oorsprong
Asbestsoort (vezeltype)	Crocidoliet aanwezig
Asbestconcentratie	Laag (< 50%)
Afschermingsgraad van het gehele materiaal	Geheel of deels (ook) vrij aan de binnenlucht
Toestand van het materiaal	Onbeschadigd, niet verweerd

Beschrijving	Elektra
Omgeving	Binnen
Primaire drager	Communicatie en elektrische infrastructuur en uitrusting
Asbestmateriaal	Plaat, paneel, tablet - Type Bakeliet
Bindmiddel van asbestmateriaal	Kunststof of -hars
Gebondenheid op basis van bindmiddel	Hecht
Hoeveelheid (oppervlakte - dikte - aantal)	• 0,20 m <sup>2</sup> - 10,00 cm - 1 stuk
Totaal volume	0,02 m <sup>3</sup>
Eenvoudig bereikbaar	Ja
Bevestigingswijze	• Geschroefd
Identificatiemethode	Vaststelling zonder monsternamen
Destructieve handeling voor identificatie	Nee
Opmerking	- elektriciteitsmeter - stopcontact 25A - hoofdschakelaar

- Zorg voor een veilig beheer. Vermijd het beschadigen van het asbestmateriaal. Controleer de toestand jaarlijks op wijzigingen.

- Eenvoudige handelingen: mag via doe-het-zelf of door werknemer(s) met opleidingsattest eenvoudige handelingen  
Enkel te verwijderen door gekwalificeerd personeel elektronica.

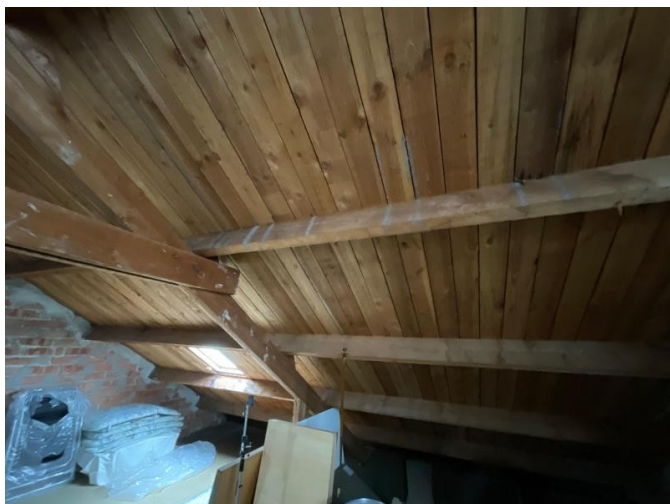
Onderdak bestaat uit houten planchetten.

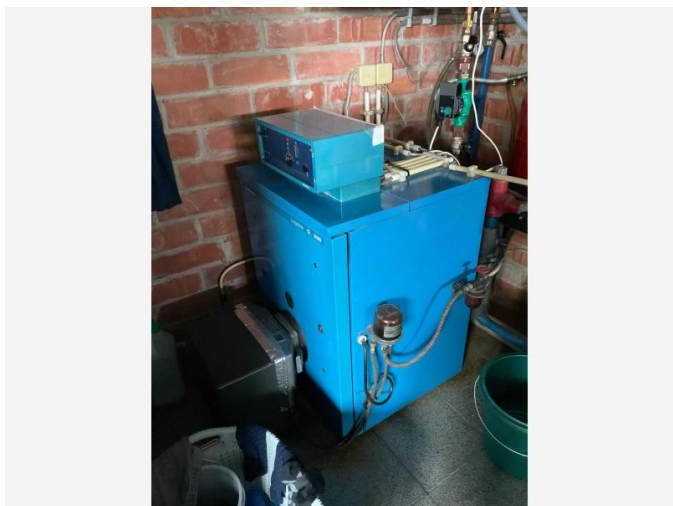
De CV installatie dateert uit 1989.

Mogelijke asbesthoudende bronnen: pakking thv brander, pakkingen tussen warmte elementen.

Verder te onderzoeken bij werken/onderhoudswerken.

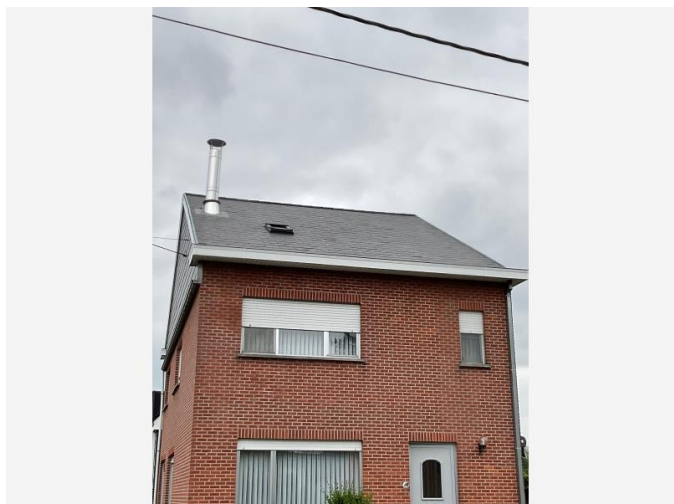
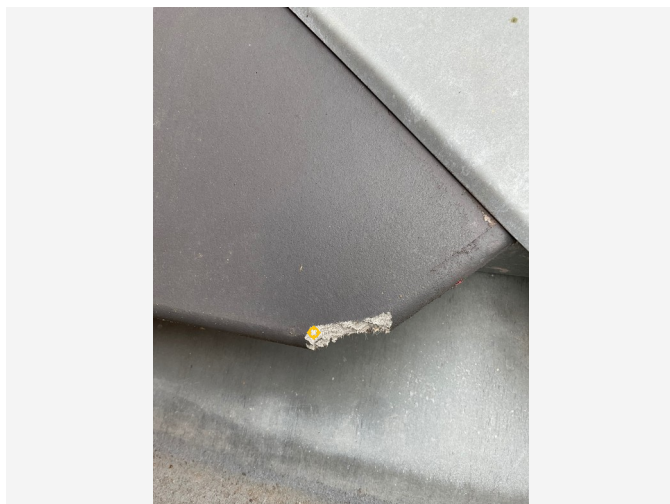
## Fiche 9: Dak

Geen asbest

#	Type	Referentie	Resultaat
9.1	Puntmonster	5. Lei	Geen asbest

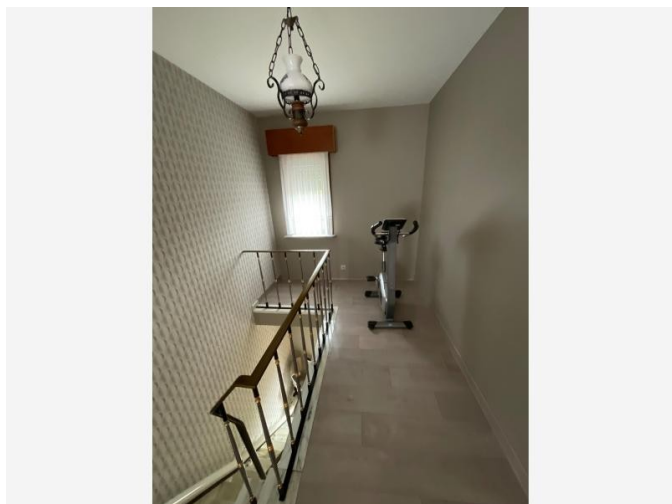
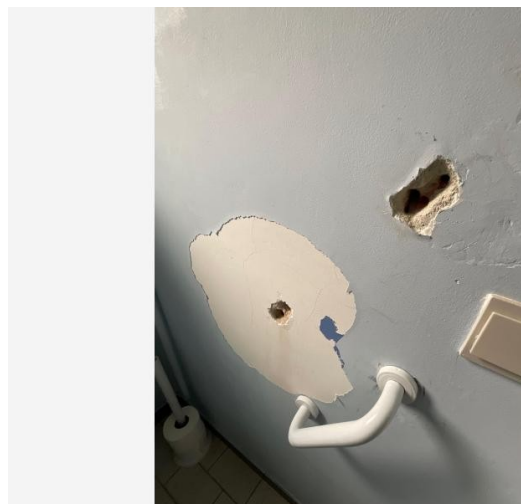
## Fiche 10: Wanden

Geen asbest

#	Type	Referentie	Resultaat
10.1	Mengmonster	2. Wanden	Geen asbest

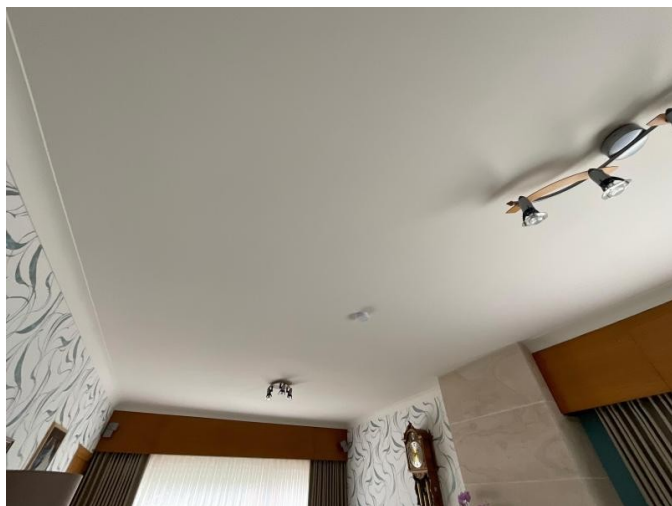
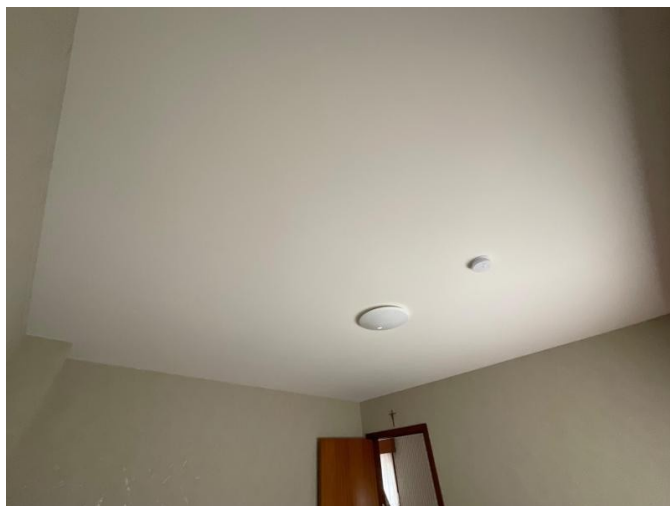
## Fiche 11: Plafond

Geen asbest

#	Type	Referentie	Resultaat
11.1	Mengmonster	3. Plafond	Geen asbest
