Asbestinventarisatetest

Lessensestraat 58/1, 9500 Geraardsbergen

Attestnummer : 20250522-000019.000

Uitgegeven op : 22.05.2025

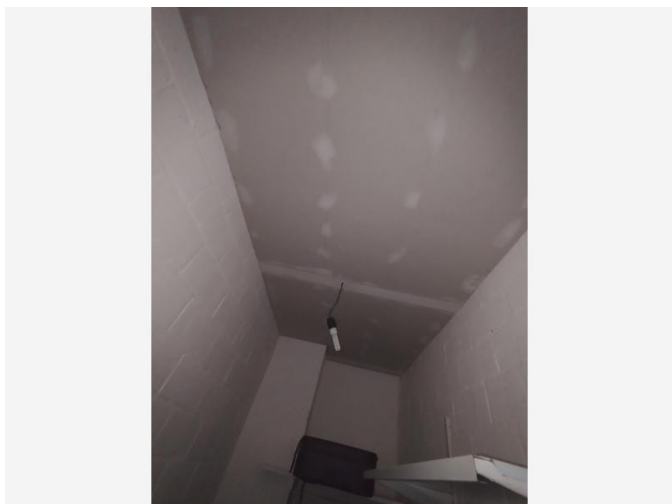
Vrije foto

Snelbouwstenen wanden, gyproc plafond en niet verdachte schakelaar.

De private berging (V-1) werd gecontroleerd, er werden geen verdachte materialen opgemerkt.

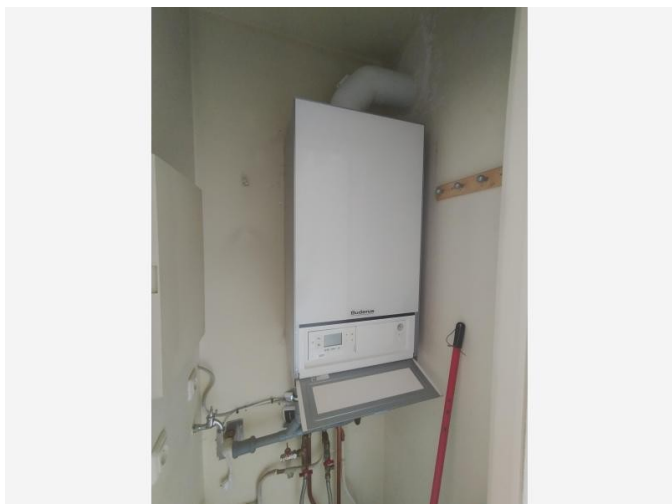
Vrije foto

Bouwjaar toestel: 2010.

Toestellen gebouwd na 2001 zijn niet verdacht.

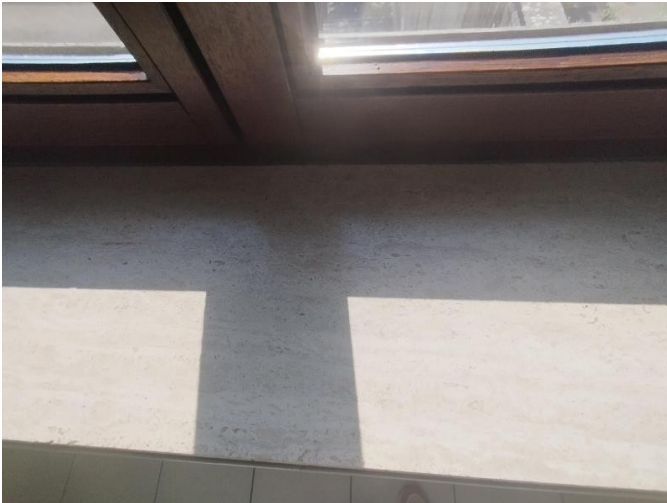
Vrije foto

Deurdorpels en raamtabletten werden gecontroleerd, er werden geen verdachte materialen opgemerkt.

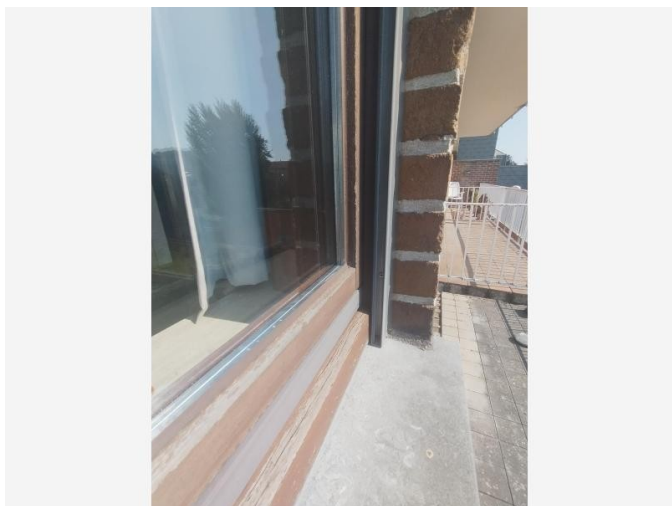
Vrije foto

De mastiek werd gecontroleerd en als niet-asbesthoudend beschouwd. (zacht en elastisch)

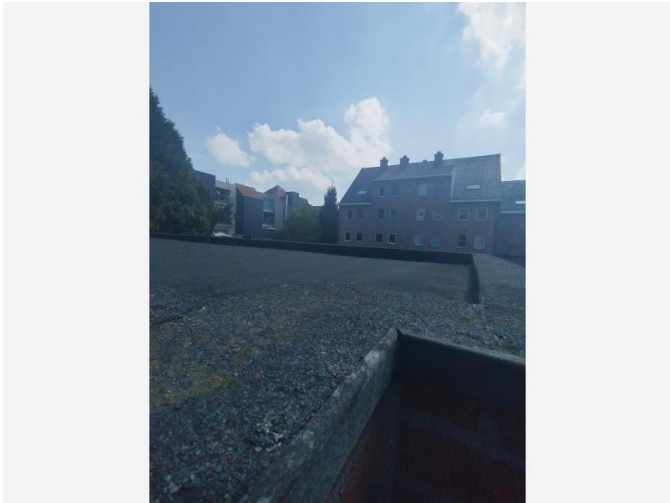
Vrije foto

Roofing van garages in serie behoort tot de gemeenschappelijke delen.

De dakbedekking (roofing) zal gecontroleerd en beschreven worden in het asbestattest van de GD.

Bij werken of schade dit melden bij de gebouwbeheerder.

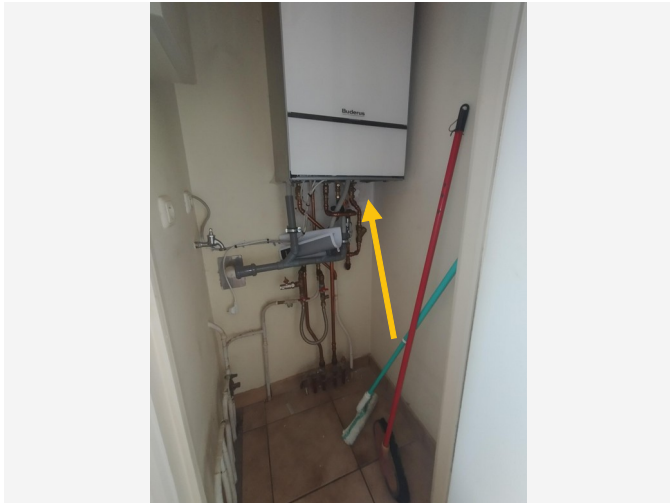
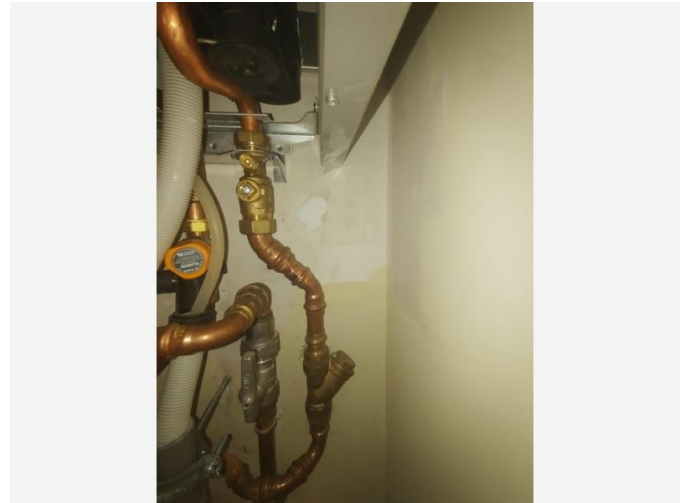
Geen asbest

#	Type	Referentie	Resultaat
6.1	Mengmonster	001	Geen asbest

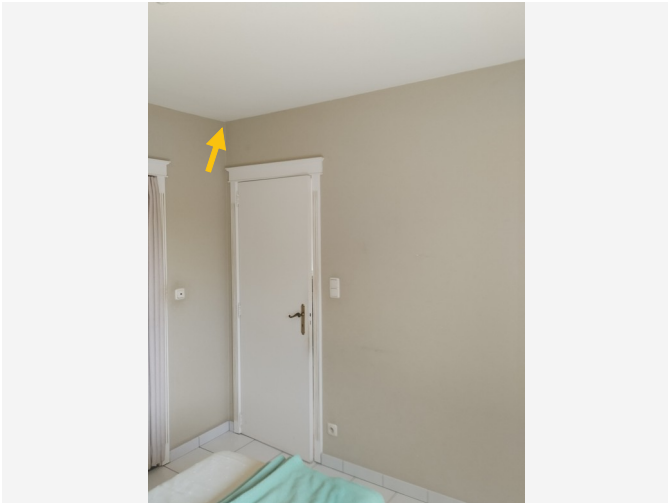
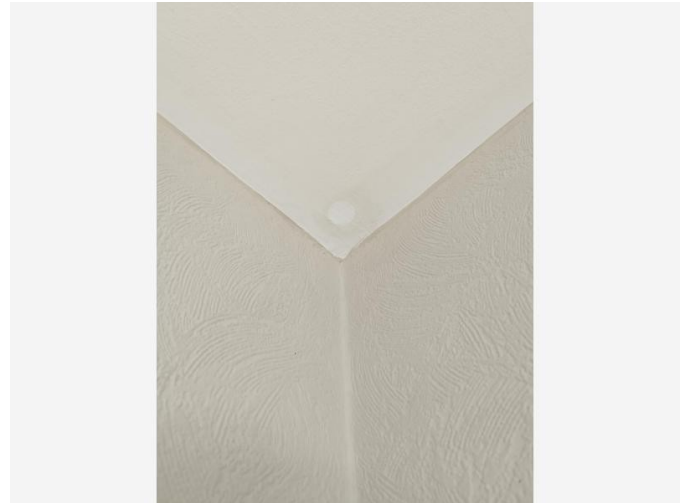
Fiche 7: Plafondpleister

Geen asbest

#	Type	Referentie	Resultaat
7.1	Mengmonster	002	Geen asbest
