# Asbestinventarisatetest

Opaaigem 95, 9420 Erpe-Mere

Attestnummer : 20250527-000191.000

Uitgegeven op : 27.05.2025

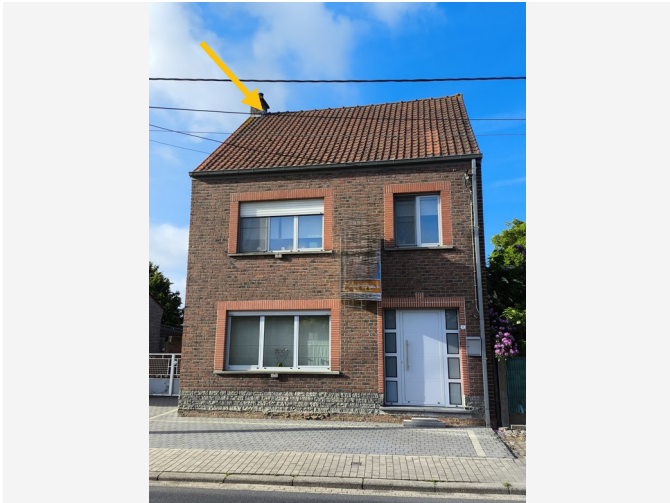
Situeringsfoto

### Tijdelijke beperking

**Reden:** Het te onderzoeken materiaal situeert zich hoger dan 3,50 m te rekenen vanaf een veilige ondergrond

**Uitleg van de asbestdeskundige:** Bij werken (dak of reiniging schouw) kan een stelling geplaatst worden, het is niet duidelijk of er asbestverdachte materialen aanwezig zijn in de schouw.

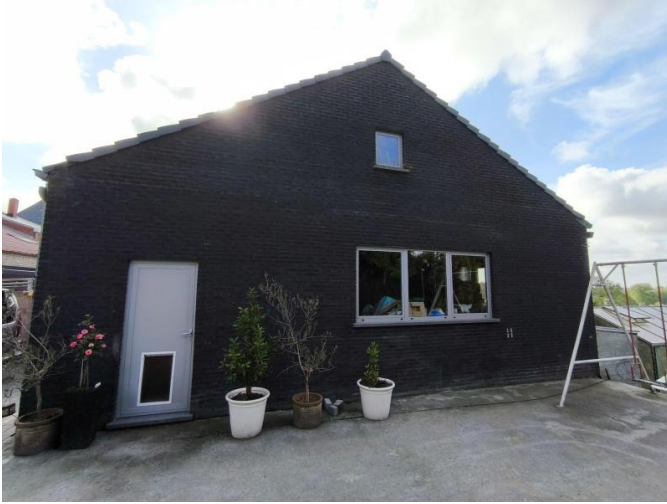
Situeringsfoto

#### Uitgesloten van inspectie

Bouwjaar: 2006

*Constructies gebouwd vanaf 2001 moeten niet onderzocht worden*

Opmerking	de garage is uitgesloten uit het onderzoek aan de hand van de vergunning zie bijlages
-----------	--

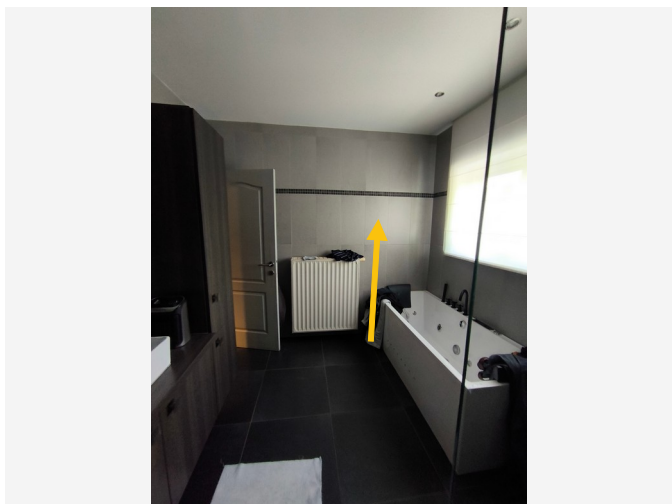
Vrije foto

In het inspectieprotocol is een monstername van tegellijm verplicht om dit te identificeren als niet-asbesthoudend. Er waren geen facturen ter beschikking die bevestigen dat de tegels na 2001 waren geplaatst. Er waren geen bestaande beschadigingen aan de wandtegels om de lijm voldoende te kunnen inspecteren. Om dit af te toetsen is het aangewezen om bij eventuele renovatiewerken aan de tegels verder onderzoek/staalname te laten uitvoeren ter controle.

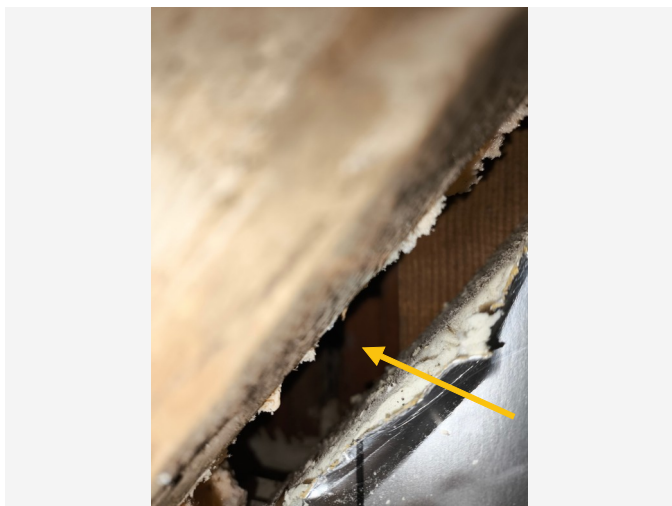
Vrije foto

Het dak werd gecontroleerd (via een dakraam ,optillen van een dakpan). Er is geen verdacht onderdak vastgesteld .

Deze handeling is een steekproef , er is geen garantie dat het volledige dak met éénzelfde materiaal is opgebouwd. Dit kan enkel via destructief onderzoek vastgesteld worden.

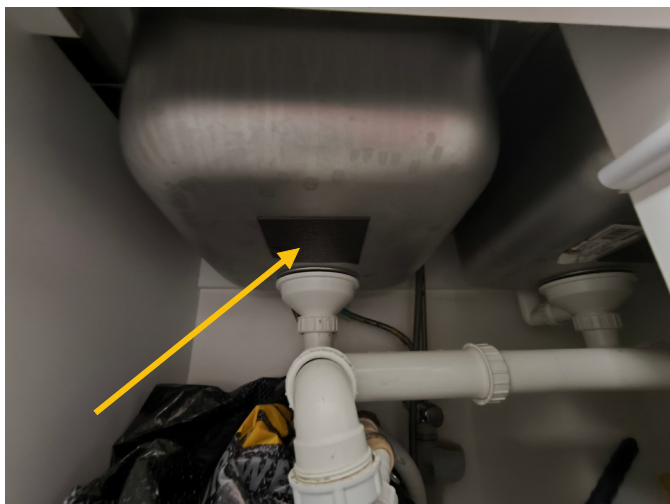
Vrije foto

De keuken is van een recent bouwjaar, de ontdreuningsplaat spoelbak keuken werd gecontroleerd en is niet verdacht

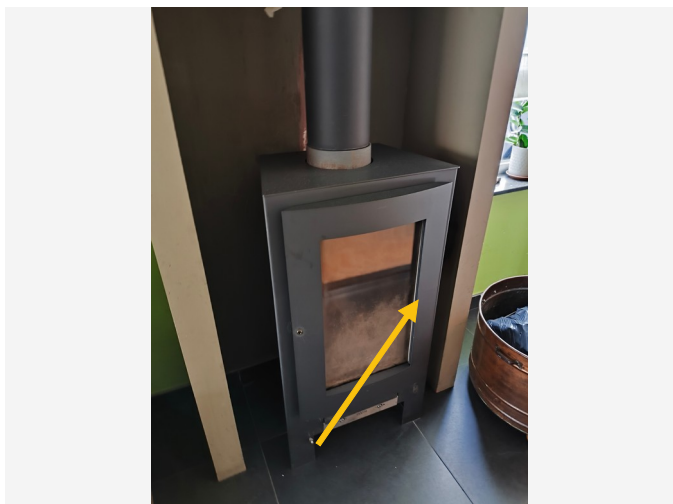
## Fiche 6: Kachelkoord (visueel niet verdacht).

de koord werd visueel herkend als een synthetische koord en is niet asbesthoudend.

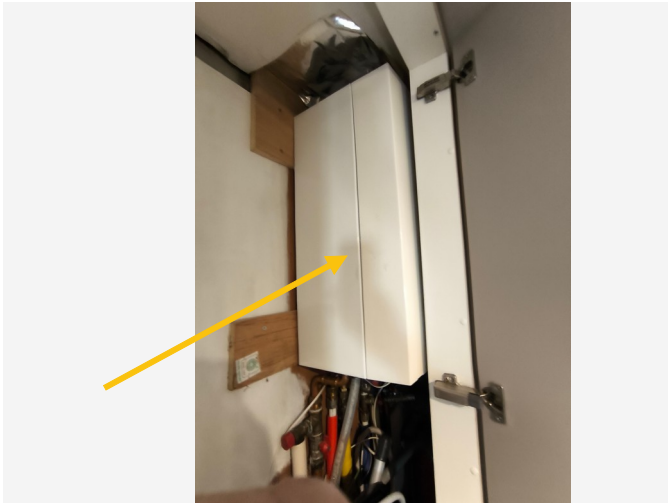
Vrije foto

De CV ketel werd gecontroleerd( bwj ) en is niet asbest verdacht geen risico bouwjaar.

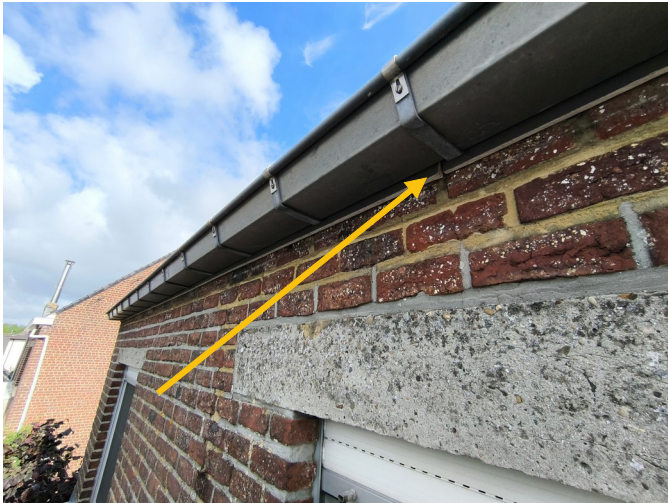
Vrije foto

de (grijze) dakrand is niet verdacht, deze is recent  
facturen zijn beschikbaar

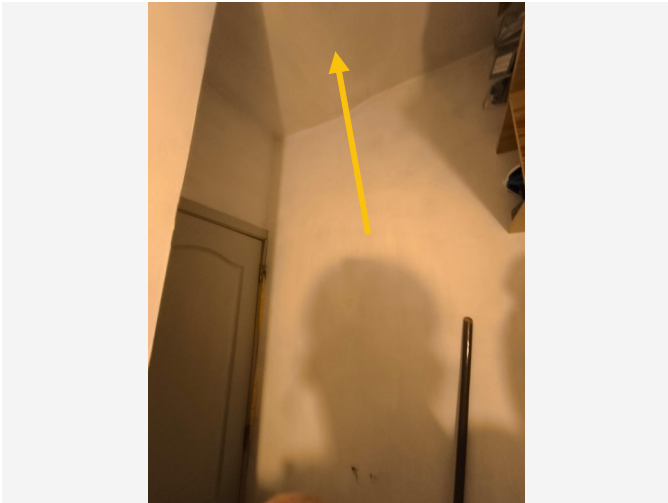
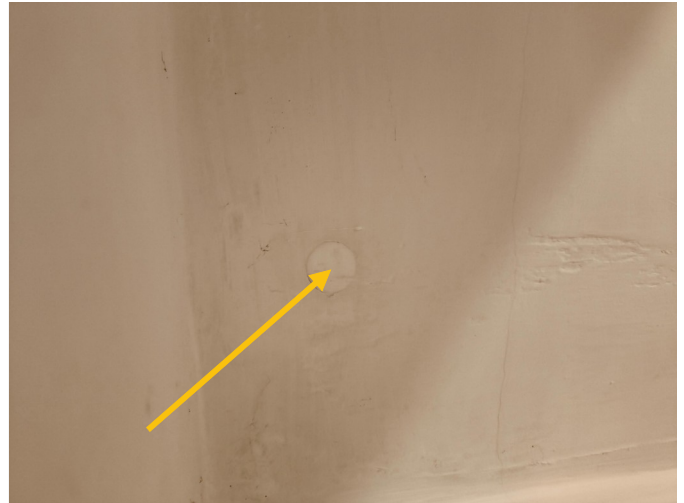
## Fiche 9: Plafondpleister.

Geen asbest

#	Type	Referentie	Resultaat
9.1	Mengmonster	02	Geen asbest

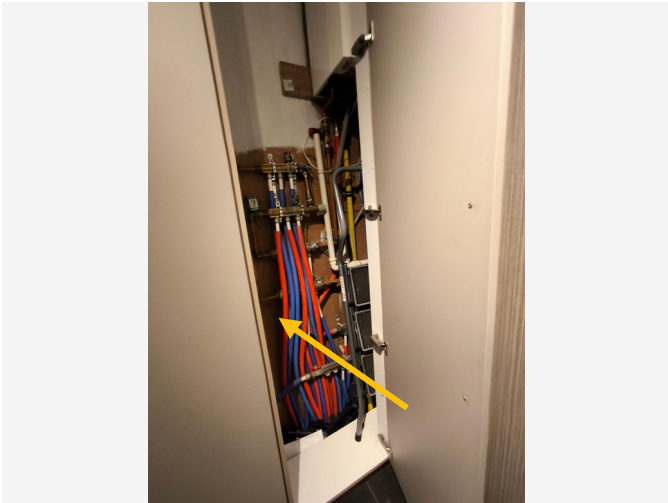
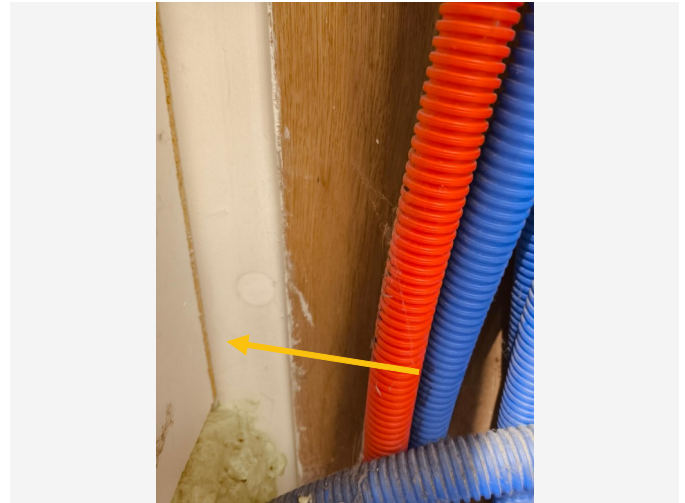
## Fiche 10: Muurpleister.

Geen asbest

#	Type	Referentie	Resultaat
10.1	Mengmonster	01	Geen asbest
