Asbestinventarisatattest

Stationsstraat 33, 9160 Lokeren
Gemeenschappelijke delen

Attestnummer : 20250513-000316.000

Uitgegeven op : 13.05.2025

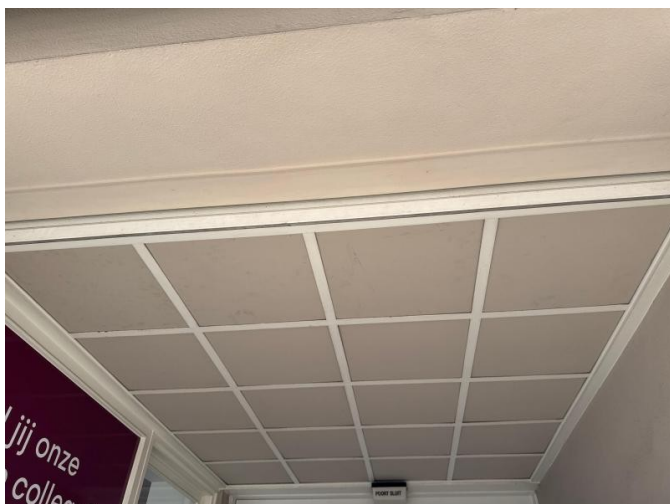
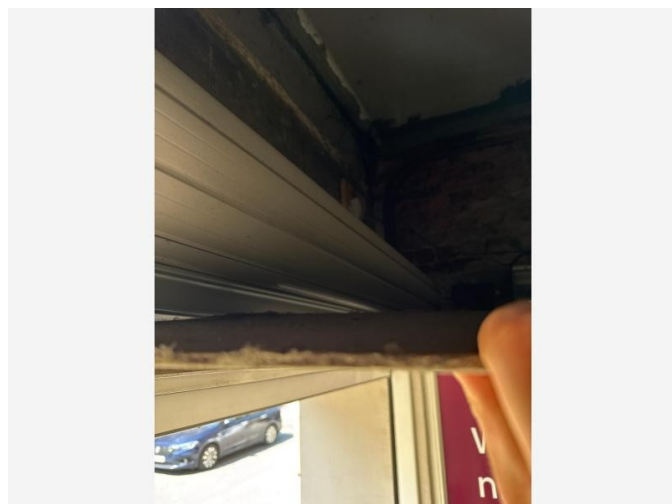
Fiche 1: Plafondsysteem met asbesthoudend plaatmateriaal

Asbestmateriaal

Conclusie

Het asbestmateriaal valt onder de mijlpaal van 2040.

Risicobeoordeling

Eindbeoordeling materiaalisico	Laag materiaalisico en/of verlaagde kans op vezelvrijgave
--------------------------------	---

Gebondenheid	Categorie 1: hechtgebonden in oorsprong
Asbestsoort (vezeltype)	Crocidoliet aanwezig
Asbestconcentratie	Laag (< 50%)
Afschermingsgraad van het gehele materiaal	Geheel of deels vrij aan de buitenlucht
Toestand van het materiaal	Licht beschadigd, licht verweerd. Intact calciumsilicaatmateriaal of categorie III 'gebondenheid'

Beschrijving	Plafondsysteem met asbesthoudend plaatmateriaal
Omgeving	Buiten
Primaire drager	Plafond
Asbestmateriaal	Plaat, paneel, tablet - Geëmailleerd, type Glasal
Bindmiddel van asbestmateriaal	Cement
Gebondenheid op basis van bindmiddel	Hecht
Hoeveelheid (oppervlakte - dikte - aantal)	• 16,00 m ² - 1,00 cm - 1 stuk
Totaal volume	0,16 m ³
Eenvoudig bereikbaar	Ja
Bevestigingswijze	• Geklemd
Identificatiemethode	Vaststelling zonder monstername
Destructieve handeling voor identificatie	Nee

Zorgvuldig beheren

- Zorg voor een veilig beheer. Vermijd het beschadigen van het asbestmateriaal. Controleer de toestand jaarlijks op wijzigingen.

- Eenvoudige handelingen: mag via doe-het-zelf of door werknemer(s) met opleidingsattest eenvoudige handelingen
De platen kunnen in één geheel verwijderd, ingepakt en afgevoerd worden zonder het materiaal te beschadigen.

De platen kunnen uit het plafond systeem gehoffen worden. Het is bij de verwijderingswerken van groot belang dat de nodige

voorzorgsmaatregelen worden genomen zoals het dragen van de nodige PBM's. Meer informatie in verband met de voorzorgsmaatregelen van een eenvoudige handelingen kan teruggevonden worden achteraan dit

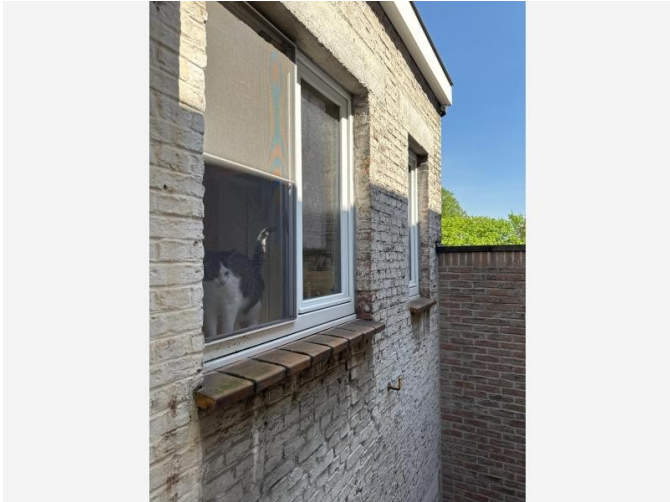
Fiche 2: Geen verdachte vensterbanken of dorpels waargenomen binnenshuis

Er werden tijdens de inspectie geen verdacht vensterbanken of dorpels waargenomen binnenshuis. De vensterbanken en dorpels binnenshuis zijn vervaardigd uit natuursteen, hout, kunststof, of andere niet verdachte materialen.

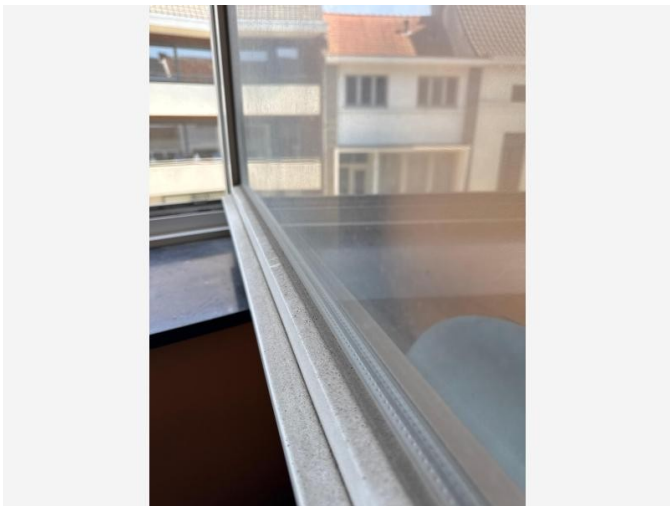
Er werd tijdens de inspectie geen verdachte mastiek waargenomen. De raamkaders zijn afgewerkt met rubbers of silicone.

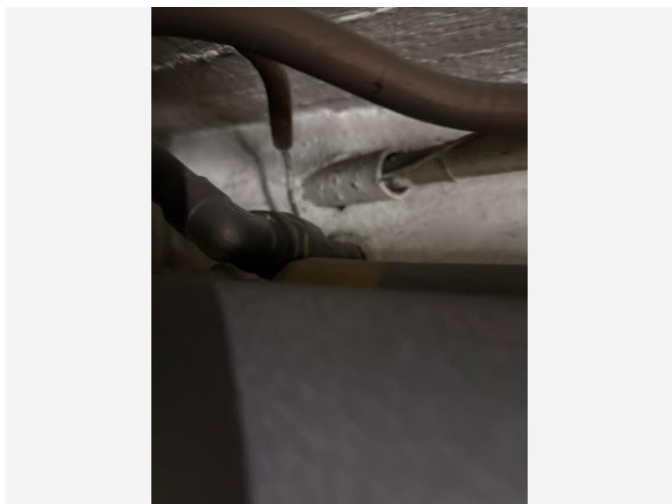
Er werden tijdens de inspectie geen verdachte doorvoeren waargenomen. De aanwezige doorvoeren zijn vervaardigd uit metaal, kunststof of andere niet verdachte materialen. Het is echter wel mogelijk dat er nog asbestverdachte doorvoeren aanwezig zijn achter de aanwezige afwerkingslagen dit enkel met destructief onderzoek kunnen waargenomen worden.

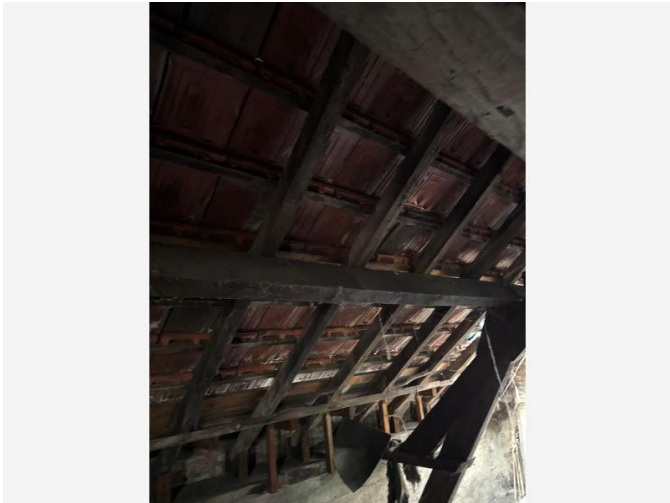
Er werd tijdens de inspectie geen verdacht onderdak waargenomen, er is geen onderdak aanwezig.

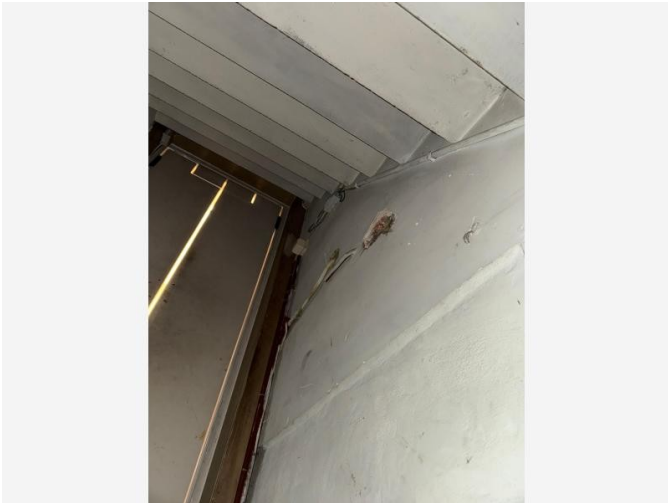
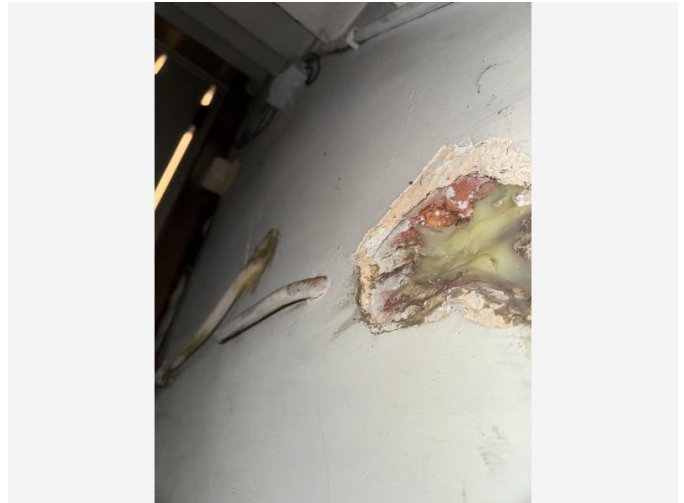
Fiche 6: Pleisterwerk binnenwanden

Geen asbest

#	Type	Referentie	Resultaat
6.1	Mengmonster	1	Geen asbest

Beschrijving	Pleisterwerk binnenwanden
Omgeving	Binnen
Primaire drager	Binnenwand
Bindmiddel van materiaal	Gips - kalk
Gebondenheid op basis van bindmiddel	Niet-hechtgebonden
Hoeveelheid (oppervlakte - dikte - aantal)	• 95,00 m ² - 1,00 cm - 1 stuk
Totaal volume	0,95 m ³
Identificatiemethode	Vaststelling met monstername
Destructieve handeling voor identificatie	Nee

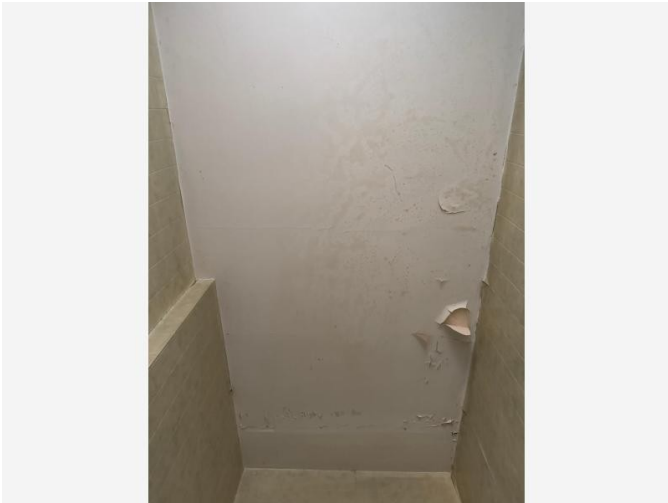
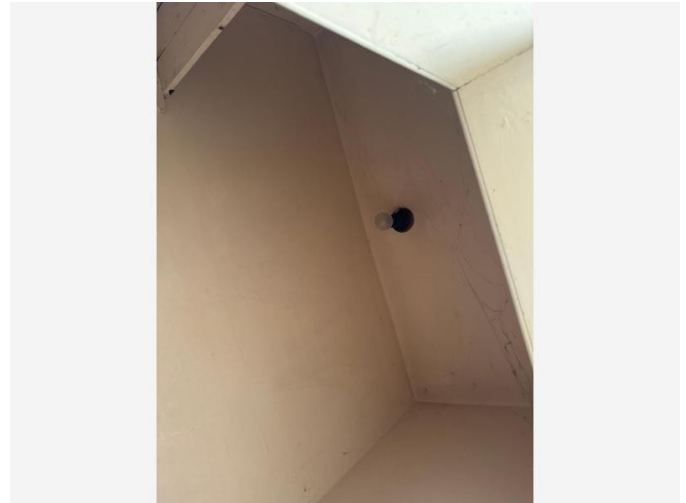
Fiche 7: pleisterwerk plafonds

Geen asbest

#	Type	Referentie	Resultaat
7.1	Mengmonster	2	Geen asbest

Beschrijving	pleisterwerk plafonds
Omgeving	Binnen
Primaire drager	Plafond
Bindmiddel van materiaal	Gips - kalk
Gebondenheid op basis van bindmiddel	Niet-hechtgebonden
Hoeveelheid (oppervlakte - dikte - aantal)	• 25,00 m ² - 1,00 cm - 1 stuk
Totaal volume	0,25 m ³
Identificatiemethode	Vaststelling met monstername
Destructieve handeling voor identificatie	Nee
