# Asbestinventarisatetest

Korenbloemstraat 14, 1850 Grimbergen

Attestnummer : 20250610-000378.000

Uitgegeven op : 10.06.2025

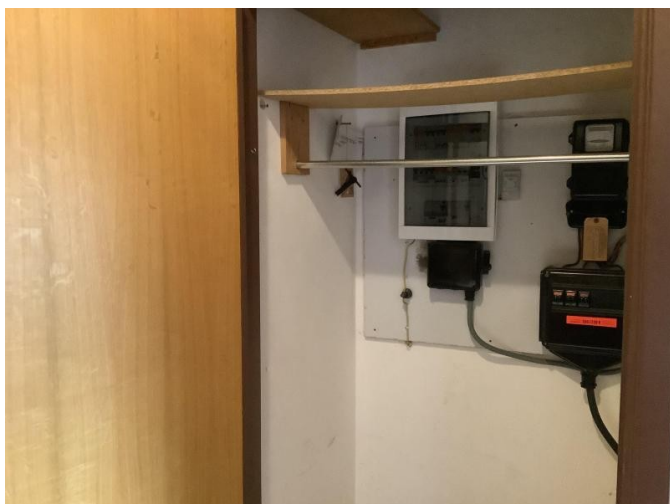
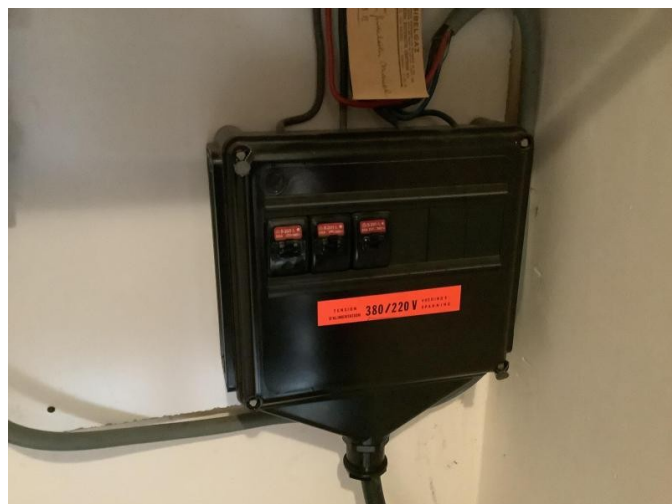
Het asbestmateriaal valt onder de mijlpaal van 2040.

Eindbeoordeling materiaalrisico	Laag materiaalrisico en/of verlaagde kans op vezelvrijgave
---------------------------------	--

Gebondenheid	Categorie 1: hechtgebonden in oorsprong
Asbestsoort (vezeltype)	Crocidoliet aanwezig
Asbestconcentratie	Laag (< 50%)
Afschermingsgraad van het gehele materiaal	Geheel of deels (ook) vrij aan de binnenlucht
Toestand van het materiaal	Onbeschadigd, niet verweerd

Beschrijving	Bakeliet
Omgeving	Binnen
Primaire drager	Binnenwand
Asbestmateriaal	Plaat, paneel, tablet - Type Bakeliet
Bindmiddel van asbestmateriaal	Kunststof of -hars
Gebondenheid op basis van bindmiddel	Hecht
Hoeveelheid (oppervlakte - dikte - aantal)	• 0,20 m <sup>2</sup> - 0,20 cm - 1 stuk
Totaal volume	< 0,001 m <sup>3</sup>
Eenvoudig bereikbaar	Ja
Bevestigingswijze	• Geschroefd
Identificatiemethode	Vaststelling zonder monstername
Destructieve handeling voor identificatie	Nee

- Zorg voor een veilig beheer. Vermijd het beschadigen van het asbestmateriaal. Controleer de toestand jaarlijks op wijzigingen.

- Eenvoudige handelingen: mag via doe-het-zelf of door werknemer(s) met opleidingsattest eenvoudige handelingen  
Kan enkel verwijderd worden door werknemers met opleidingsattest eenvoudige handelingen.

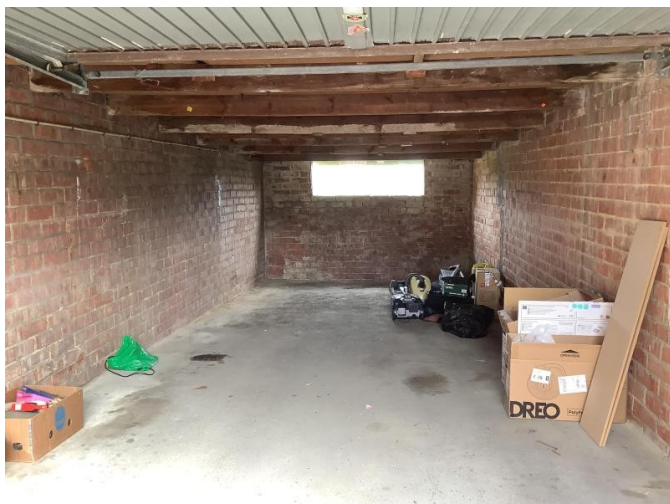
Geen asbestverdachte materialen waargenomen.

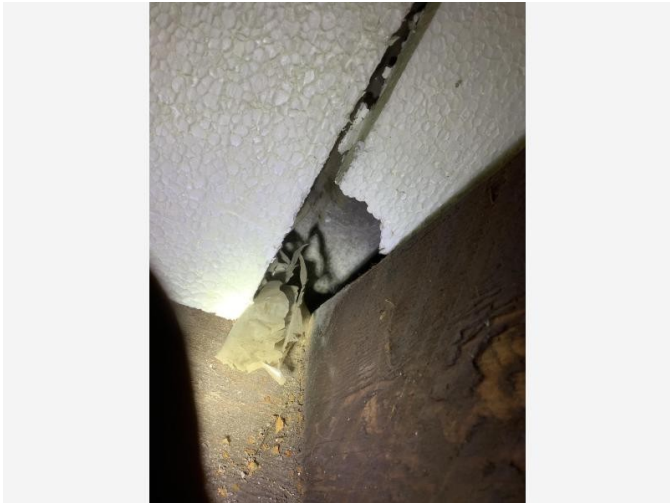
Geen onderdak aanwezig.

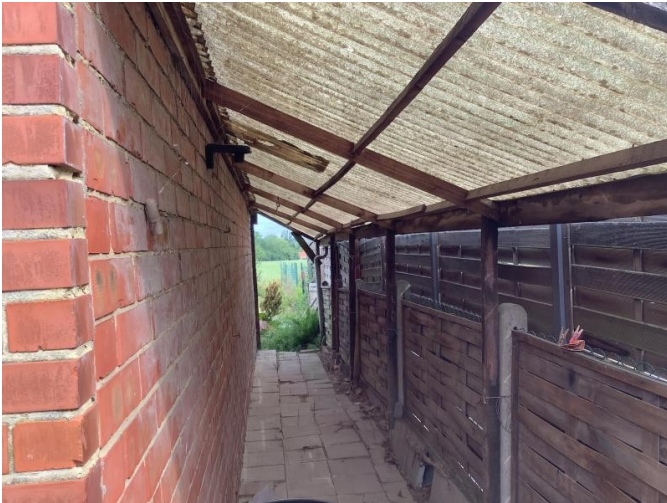
## Fiche 4: Afdak naast de garage

Geen asbestverdachte materialen waargenomen.

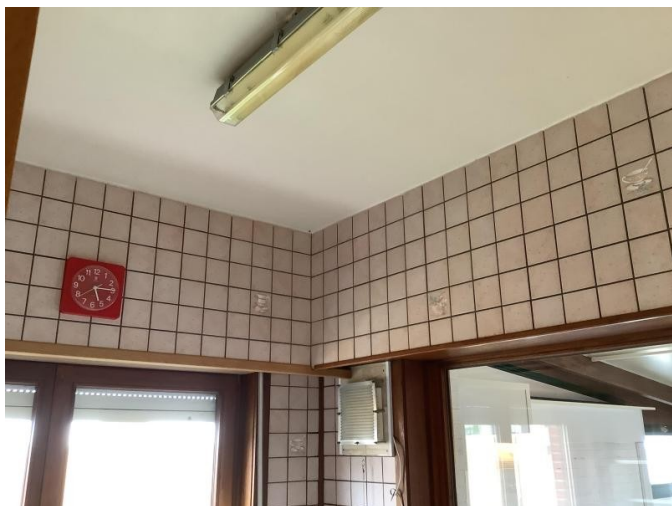
Deze tegels zijn mogelijks geplaatst met asbesthoudende lijm, bij renovatie dient dit gecontroleerd te worden.

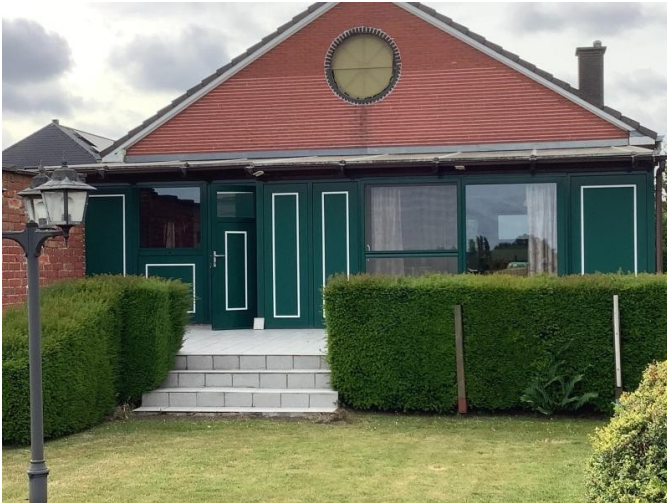
Geen asbestverdachte materialen waargenomen.

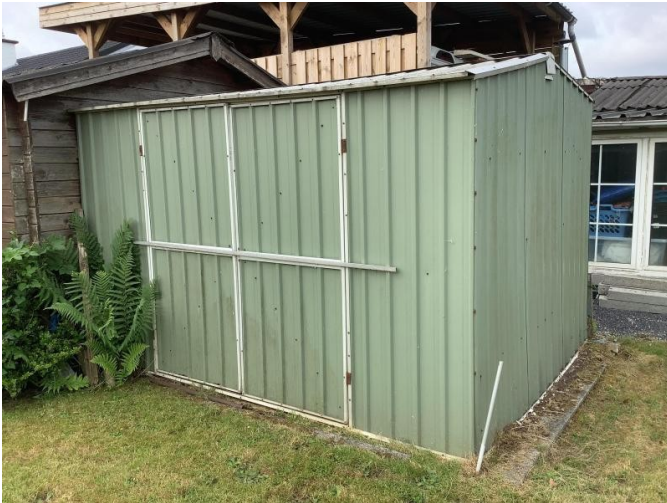
## Fiche 7: Metalen berging achter het tuinhuis.

Geen asbestverdachte materialen waargenomen.

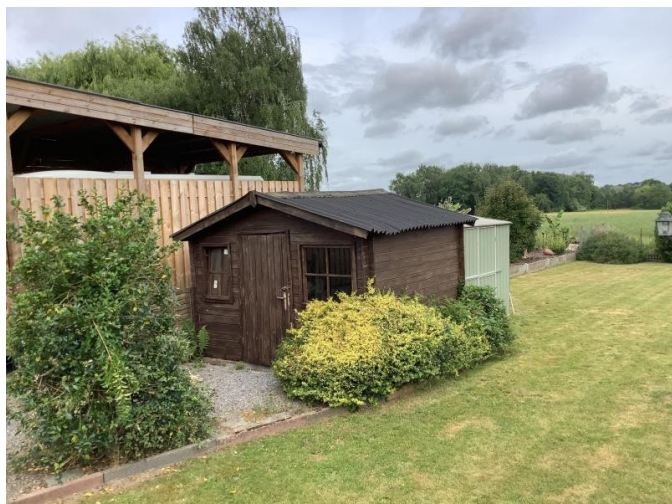
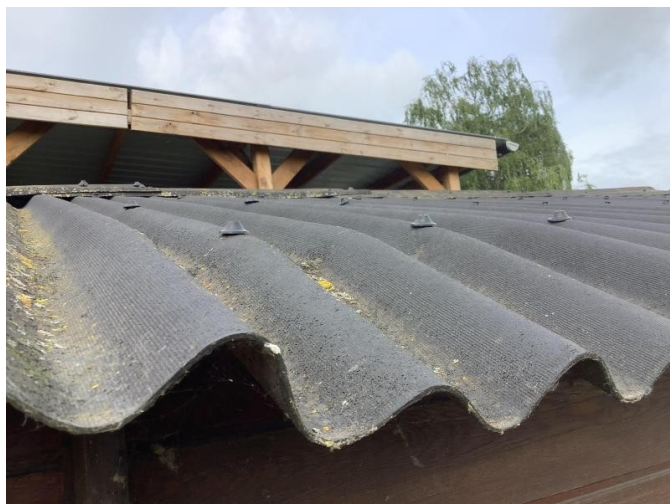
## Fiche 8: Tuinhuis dak golfplaten

Geen asbest

#	Type	Referentie	Resultaat
8.1	Puntmonster	47600/03	Geen asbest

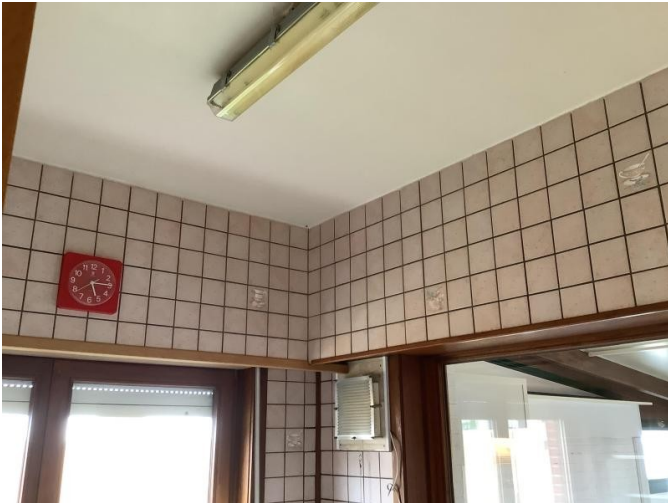
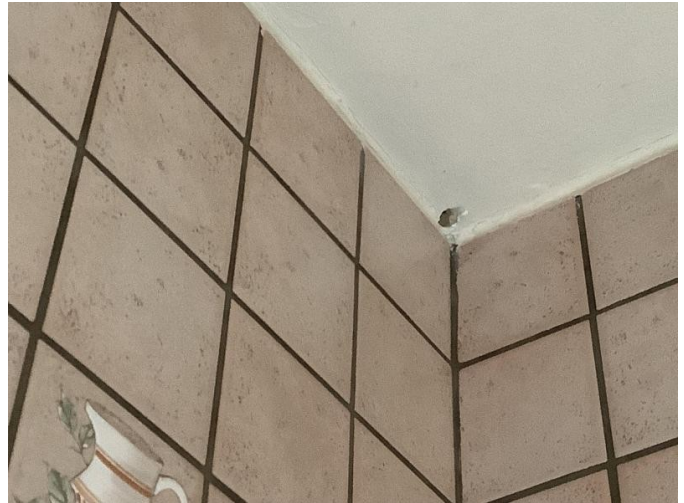
## Fiche 9: Plafonds pleister

Geen asbest

#	Type	Referentie	Resultaat
9.1	Mengmonster	47600/02	Geen asbest

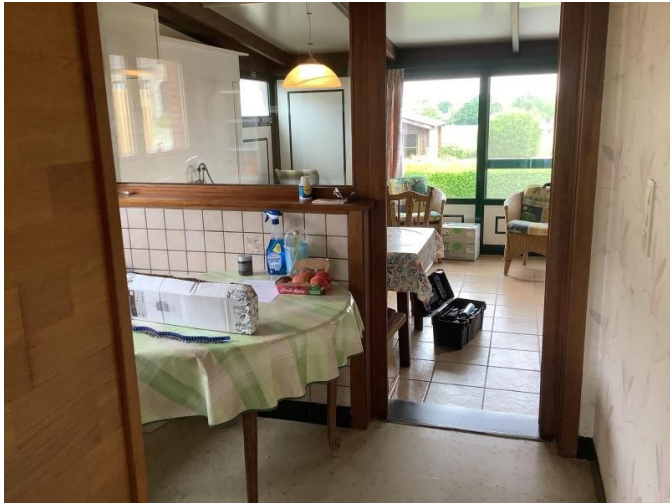
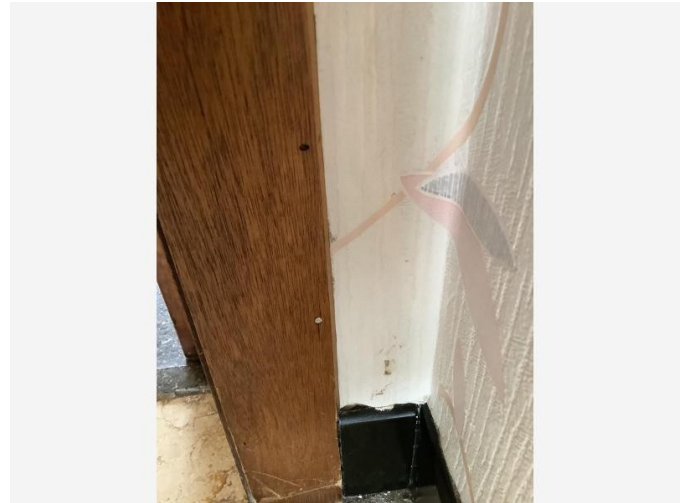
## Fiche 10: Binnenmuren pleister

Geen asbest

#	Type	Referentie	Resultaat
10.1	Mengmonster	47600/01	Geen asbest
