# Asbestinventarisatetest

Diepestraat 21, 1780 Wemmel

Attestnummer : 20250514-000102.000

**Asbestveilig** (maar niet asbestvrij)

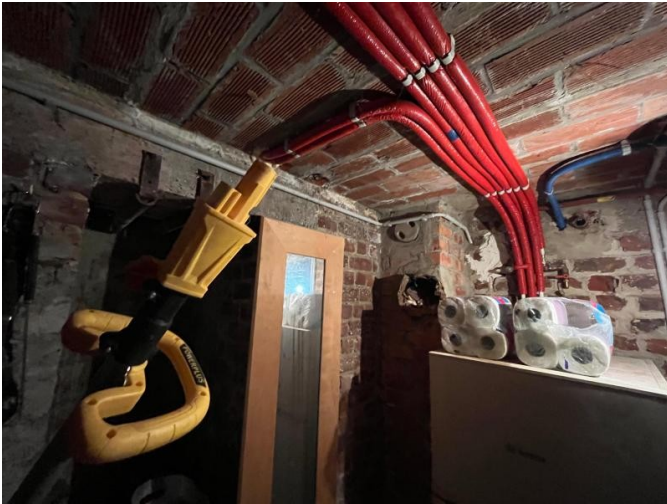
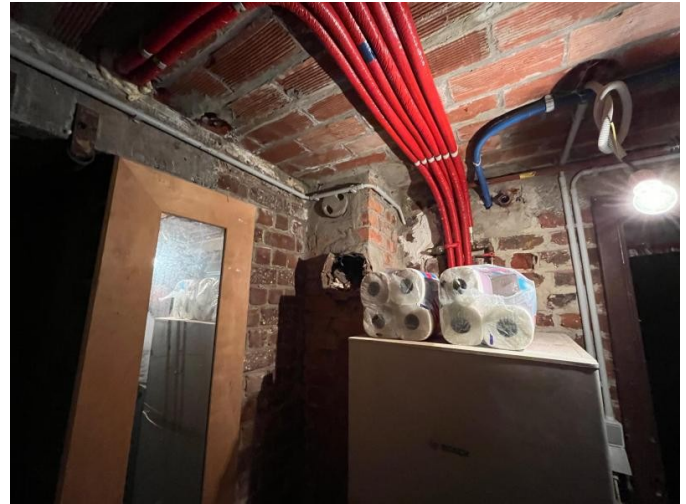
Het asbestmateriaal valt onder de mijlpaal van 2040.

Eindbeoordeling materiaalarisico	Laag materiaalarisico en/of verlaagde kans op vezelvrijgave
----------------------------------	---

Gebondenheid	Categorie 1: hechtgebonden in oorsprong
Asbestsoort (vezeltype)	Crocidoliet aanwezig
Asbestconcentratie	Laag (< 50%)
Afschermingsgraad van het gehele materiaal	Geheel of deels (ook) vrij aan binnenluchtstromen
Toestand van het materiaal	Onbeschadigd, niet verweerd

Beschrijving	Roetluik
Omgeving	Binnen
Primaire drager	Binnenwand
Asbestmateriaal	Brandwerende afsluiting (prefab geheel) - Luik
Bindmiddel van asbestmateriaal	Cement
Gebondenheid op basis van bindmiddel	Hecht
Hoeveelheid (gewicht - aantal)	<ul style="list-style-type: none"><li>• 15,00 kg - 1 stuk</li></ul>
Totaal gewicht	15,00 kg
Eenvoudig bereikbaar	Ja
Bevestigingswijze	<ul style="list-style-type: none"><li>• Geklemd</li><li>• Verlijmd, ingegoten, versmeerd</li></ul>
Identificatiemethode	Vaststelling zonder monstername
Destructieve handeling voor identificatie	Nee
Opmerking	De hoeveelheid betreft een schatting

- Zorg voor een veilig beheer. Vermijd het beschadigen van het asbestmateriaal. Controleer de toestand jaarlijks op wijzigingen.

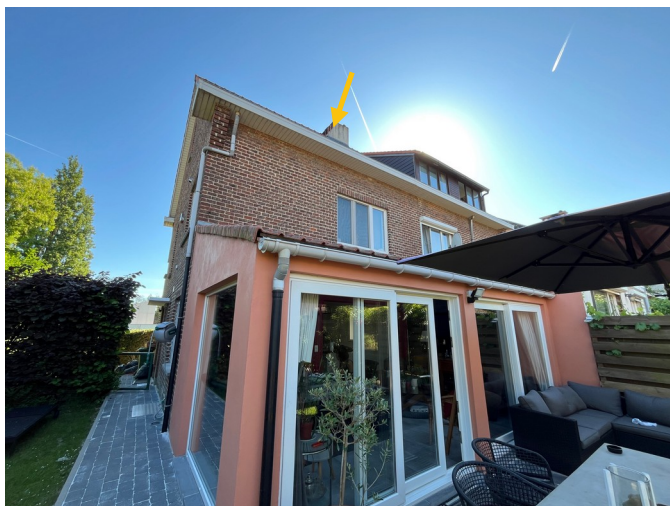
Situeringsfoto

**Reden:** Het te onderzoeken materiaal situeert zich hoger dan 3,50 m te rekenen vanaf een veilige ondergrond

**Uitleg van de asbestdeskundige:** De binnenzijde van de schouw kon niet geïnspecteerd worden. Ook van buitenaf was inspectie onmogelijk omwille van de hoogte(hoger dan 3.5m). Asbestverdachte toepassingen kunnen aanwezig zijn. Dit betreft een beperking op middellange termijn.

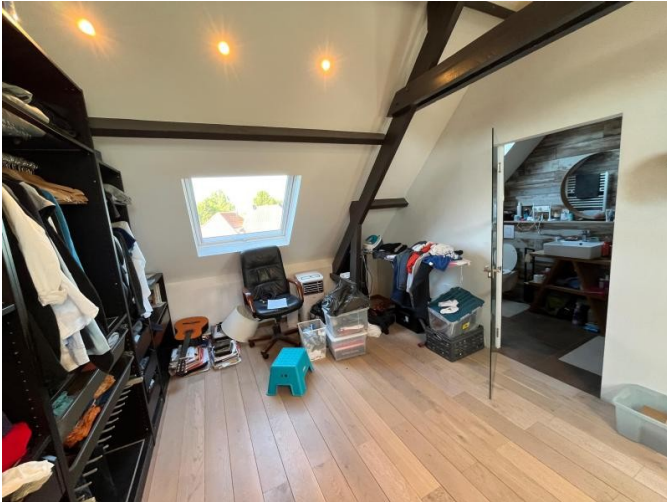
## Fiche 3: Valse wand(en)/voorzetwand(en) – Gipskarton-Pvc-hout

De valse wand(en)/voorzetwand(en) bestaat(bestaan) uit niet-asbestverdachte gipskartonplaten/hout-/pvc platen. Zonder destructie is het niet mogelijk om na te gaan of er asbestverdachte materialen aanwezig zijn achter de valse wand(en)/voorzetwand(en)

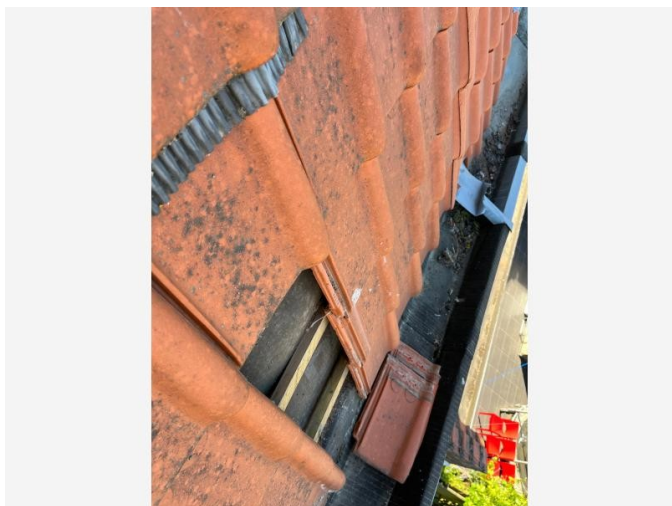
Tijdens de inspectie kon het onderdak worden geïnspecteerd en werd er vastgesteld dat dit niet bestaat uit asbestverdacht materiaal. Dit werd steekproefgewijs vastgesteld op volgende plaats(en):

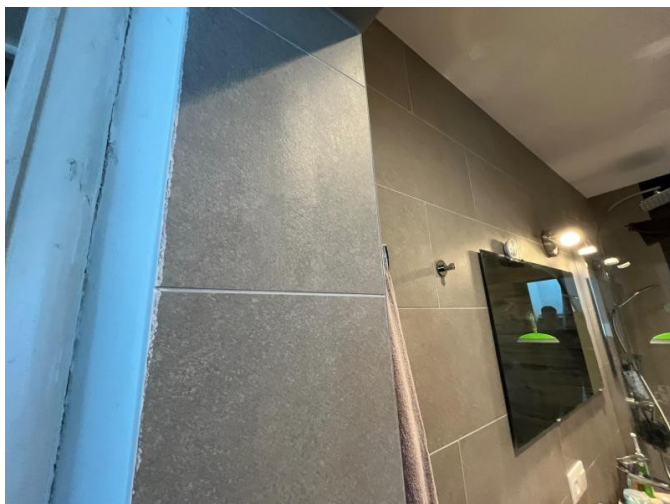
Op moment van de inspectie kon niet worden nagegaan of de tegellijm achter de muurtegels/plinten asbestverdacht is. Bij renovatie of verwijdering van de tegels dient het materiaal te worden geanalyseerd voor de werken van start gaan.

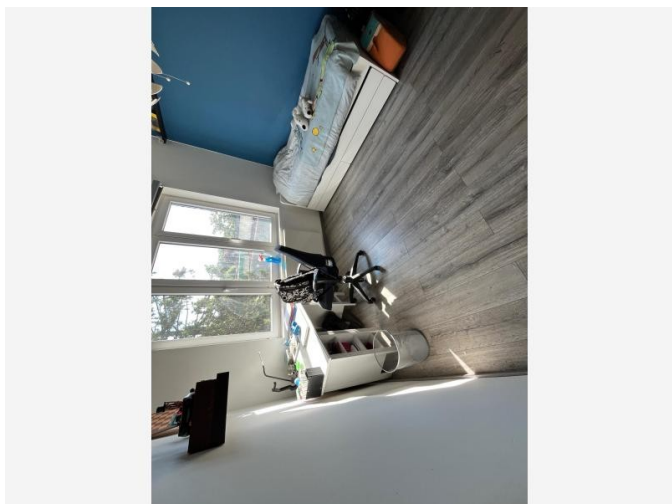
De aanwezige vloerbekleding is niet asbestverdacht. De onderliggende laag was echter niet inspecteerbaar zonder destructie tijdens de inspectie. Mogelijk is de onderliggende laag asbestverdacht.

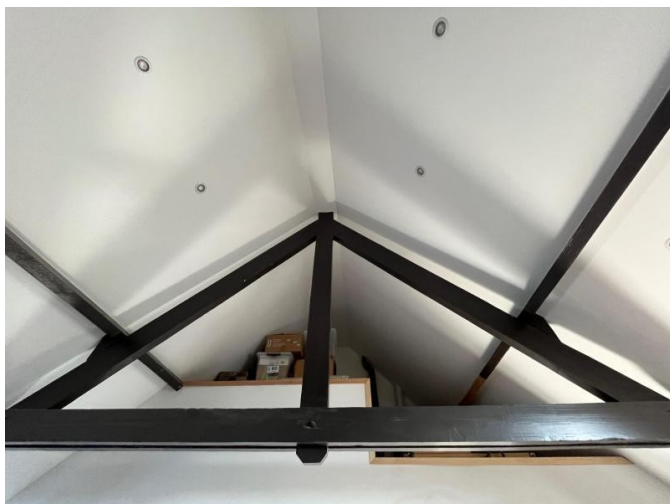
Het plafond bestaat uit niet-asbestverdachte gipskartonplaten/hout-/pvc platen . Zonder destructie is het niet mogelijk om na te gaan of er asbestverdachte materialen aanwezig zijn achter de gipskartonplaten/hout-/pvc platen.

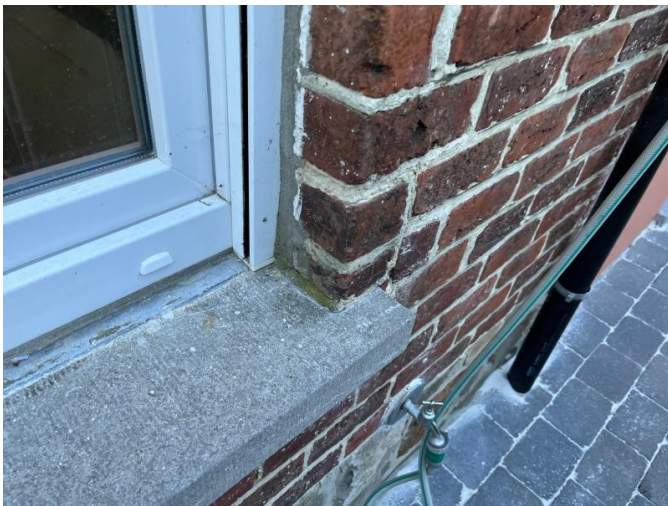
De afkitting van de ramen bestaat uit siliconen. Dit is niet asbestverdacht

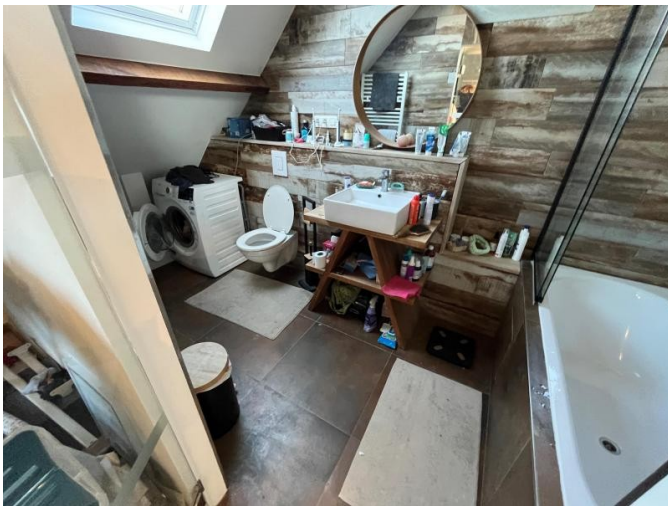
Op moment van de inspectie kon niet worden nagegaan of de tegellijm onder de vloertegels of achter de plinttegels asbestverdacht is. Bij renovatie of verwijdering van de tegels dient het materiaal te worden geanalyseerd voor de werken van start gaan.

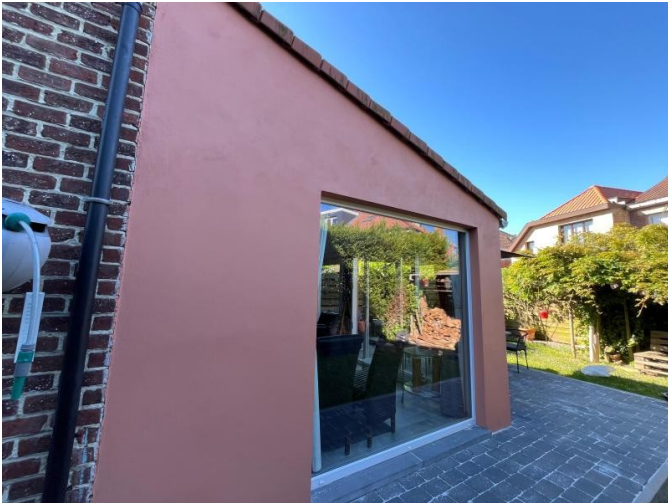
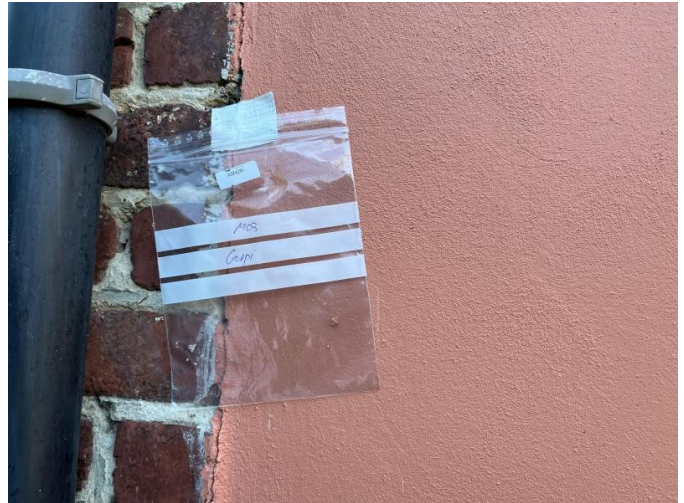
## Fiche 10: Crepi (buiten)

Geen asbest

#	Type	Referentie	Resultaat
10.1	Puntmonster	M03	Geen asbest

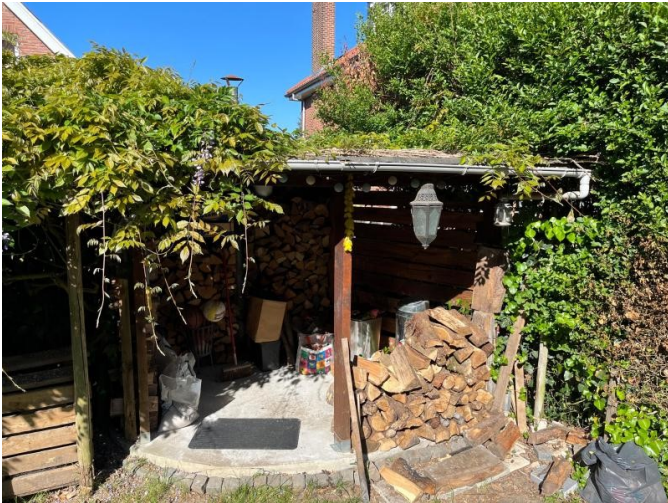
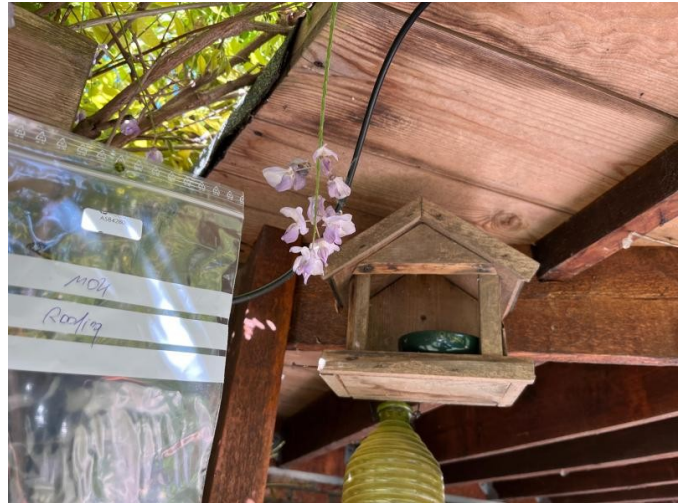
## Fiche 11: Dakbedekking - Roofing

Geen asbest

#	Type	Referentie	Resultaat
11.1	Puntmonster	M04	Geen asbest

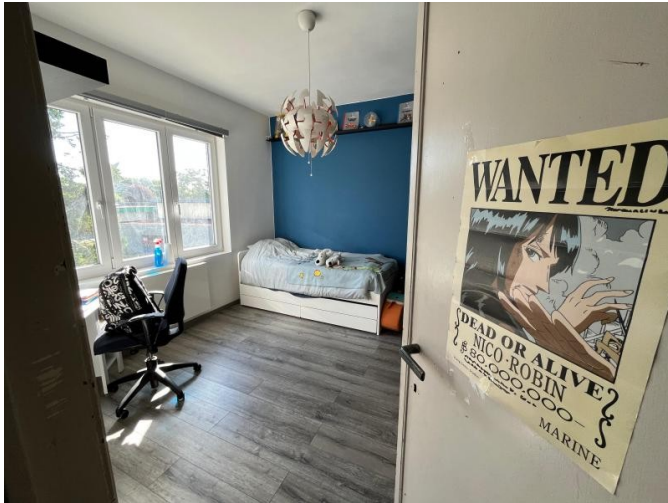
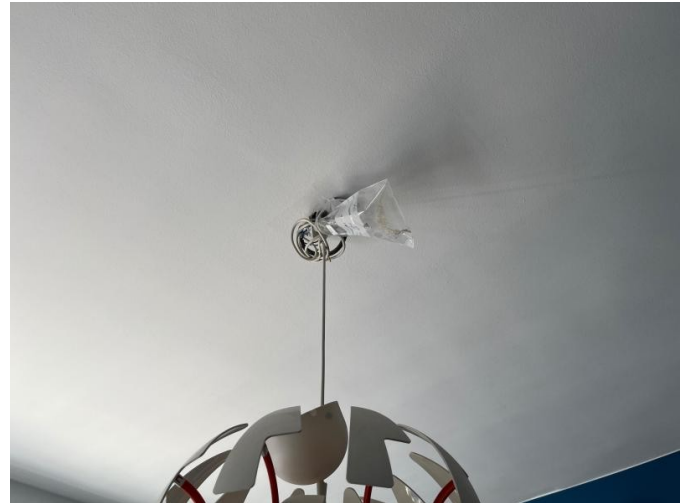
## Fiche 12: Pleisterwerk plafonds

Geen asbest

#	Type	Referentie	Resultaat
12.1	Mengmonster	M02	Geen asbest

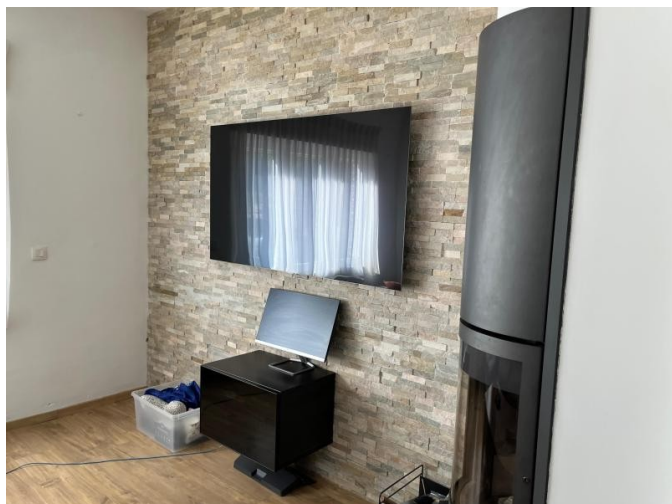
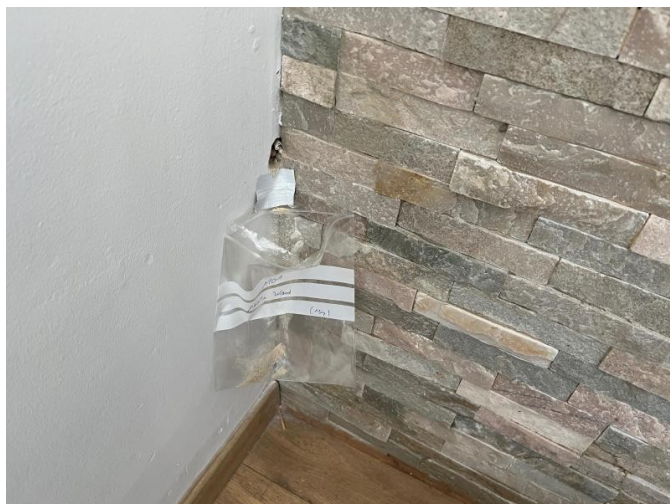
## Fiche 13: Pleisterwerk wanden

Geen asbest

#	Type	Referentie	Resultaat
13.1	Mengmonster	M01	Geen asbest
