Asbestinventarisatetest

Peter Benoitlaan 8, 1980 Zemst

Attestnummer : 20250407-000311.000

Niet-asbestveilig

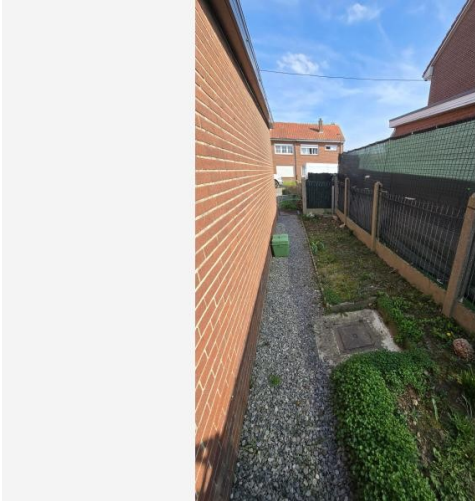
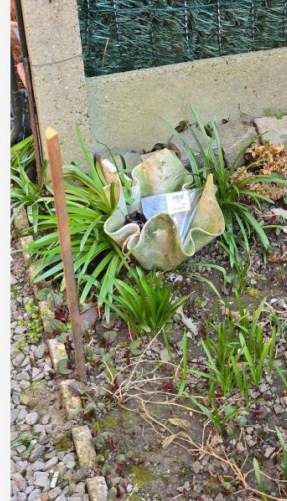
#	Type	Referentie	Resultaat
1.1	Puntmonster	6	Chrysotiel

Beschrijving	Kapotte bloembak
Type afvalstof	Betreft stock-voorraad of gedemonteerde asbestmaterialen
Aanwezige resten	Geen resten aanwezig
Omgeving	Buiten
Primaire drager	Kapotte bloempot
Asbestmaterialen	• Plaat, paneel, tablet - Generiek
Bindmiddel van asbestmateriaal	Cement
Gebondenheid op basis van bindmiddel	Hecht
Hoeveelheid (gewicht - aantal)	• 1,00 kg - 1 stuk
Totaal gewicht	1,00 kg
Eenvoudig bereikbaar	Ja
Identificatiemethode	Vaststelling met monstername
Opmerking	Chrysotiel 10% (m/m) - 15% (m/m)

Dringend verwijderen

- Scherm in afwachting van verwijdering het asbestafval af van luchtstromingen en verstoring: bijvoorbeeld door het te verpakken, te fixeren, af te dekken, signalisatie - afbakening aan te brengen,

- Eenvoudige handelingen: mag via doe-het-zelf of door werknemer(s) met opleidingsattest eenvoudige handelingen
Draag altijd een fpp3 masker. Verpak het altijd dubbel in PP zakken.
Sluit af met luchtdichte tape.

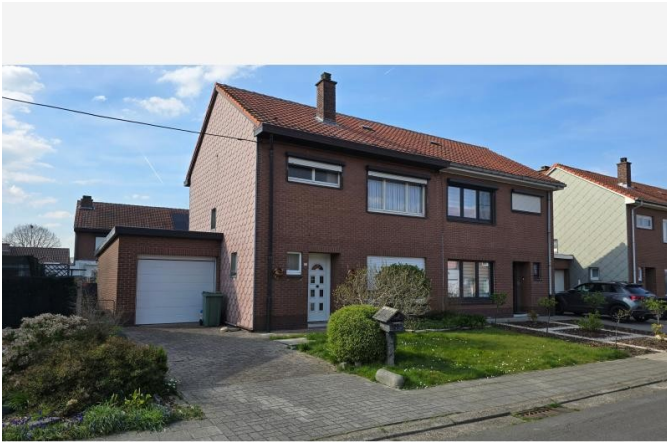
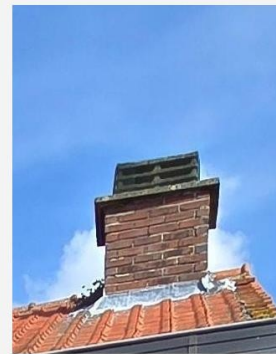
Eindbeoordeling materiaalrisico	Verhoogd materiaalrisico en/of verhoogde kans op vezelvrijgave
---------------------------------	--

Gebondenheid	Categorie 1: hechtgebonden in oorsprong
Asbestsoort (vezeltype)	Crocidoliet aanwezig
Asbestconcentratie	Laag (< 50%)
Afschermingsgraad van het gehele materiaal	Geheel of deels (ook) vrij aan binnenluchtstromen
Toestand van het materiaal	Licht beschadigd, licht verweerd. Intact calciumsilicaatmateriaal of categorie III 'gebondenheid'

Beschrijving	Schouwhoed (boven rookgaskanaal)
Omgeving	Buiten
Primaire drager	HVAC infrastructuur en uitrusting
Asbestmateriaal	Schouwhoed, ventilatiekap (anti-windval)
Bindmiddel van asbestmateriaal	Cement
Gebondenheid op basis van bindmiddel	Hecht
Hoeveelheid (gewicht - aantal)	• 10,00 kg - 3 stuks
Totaal gewicht	30,00 kg
Eenvoudig bereikbaar	Ja
Bevestigingswijze	• Verlijmd, ingegoten, versmeerd
Identificatiemethode	Vaststelling zonder monsternamen
Destructieve handeling voor identificatie	Nee
Opmerking	De vermelde oppervlaktes, diktes, gewichten en volumes betreffen een beredeneerde schatting. Er worden geen rechten verleend aan deze oppervlaktes/diktes/volumes.

Verwijderen

- Zorg voor een veilig beheer. Vermijd het beschadigen van het asbestmateriaal. Controleer de toestand jaarlijks op wijzigingen.

- Eenvoudige handelingen: mag via doe-het-zelf of door werknemer(s) met opleidingsattest eenvoudige handelingen
De hoeden kunnen voorzichtig losgebeiteld worden , extra bevochtigen om stof te voorkomen
Standaard dragen van de nodige wegwerp beschermingsmiddelen FFP 3 masker , handschoenen en tyvec CAT III type 5-6
Bij de gemeente/containerpark afsluitzakken halen om dubbel in te pakken en af te voeren naar het containerpark als hechtgebonden asbestafval.
Zie ook link Zie <https://ovam.vlaanderen.be/wie-mag-wat-verwijderen>
<https://ovam.vlaanderen.be/voorzorgsmaatregelen-bij-asbestverwijdering>

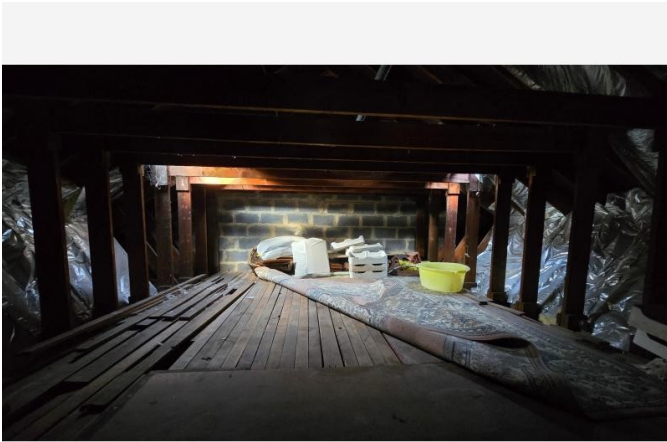
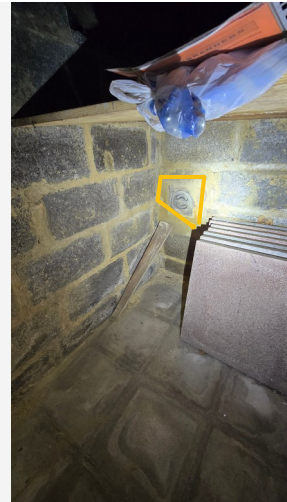
Eindbeoordeling materiaalrisico	Verhoogd materiaalrisico en/of verhoogde kans op vezelvrijgave
---------------------------------	--

Gebondenheid	Categorie 1: hechtgebonden in oorsprong
Asbestsoort (vezeltype)	Crocidoliet aanwezig
Asbestconcentratie	Laag (< 50%)
Afschermingsgraad van het gehele materiaal	Geheel of deels (ook) vrij aan binnenluchtstromen
Toestand van het materiaal	Licht beschadigd, licht verweerd. Intact calciumsilicaatmateriaal of categorie III 'gebondenheid'

Beschrijving	Vezelcement roetluik
Omgeving	Binnen
Primaire drager	HVAC infrastructuur en uitrusting
Asbestmateriaal	Brandwerende afsluiting (prefab geheel) - Luik
Bindmiddel van asbestmateriaal	Cement
Gebondenheid op basis van bindmiddel	Hecht
Hoeveelheid (gewicht - aantal)	<ul style="list-style-type: none">• 2,00 kg - 1 stuk
Totaal gewicht	2,00 kg
Eenvoudig bereikbaar	Ja
Bevestigingswijze	<ul style="list-style-type: none">• Geklemd
Identificatiemethode	Vaststelling zonder monsternamen
Destructieve handeling voor identificatie	Nee
Opmerking	<p>De roetluiken bevinden zich op de zolder en in de kelder.</p> <p>De vermelde oppervlaktes, diktes, gewichten en volumes betreffen een berekende schatting. Er worden geen rechten verleend aan deze oppervlaktes/diktes/volumes.</p>

Verwijderen

- Zorg voor een veilig beheer. Vermijd het beschadigen van het asbestmateriaal. Controleer de toestand jaarlijks op wijzigingen.
- verwijder deze luiken. Dit is geen grote kost en het risico niet waard

- Eenvoudige handelingen: mag via doe-het-zelf of door werknemer(s) met opleidingsattest eenvoudige handelingen
EH via doe-het zelf

Het roetluikje kan voorzichtig uitgeschoven of losgebeiteld worden , extra bevochtigen om stof te voorkomen + dragen van de nodige beschermingsmiddelen (FFP 3 masker , handschoenen en tyvec CAT III type 5-6) verpakken in plastic folie en afvoeren naar het containerpark als hechtgebonden asbestafval.

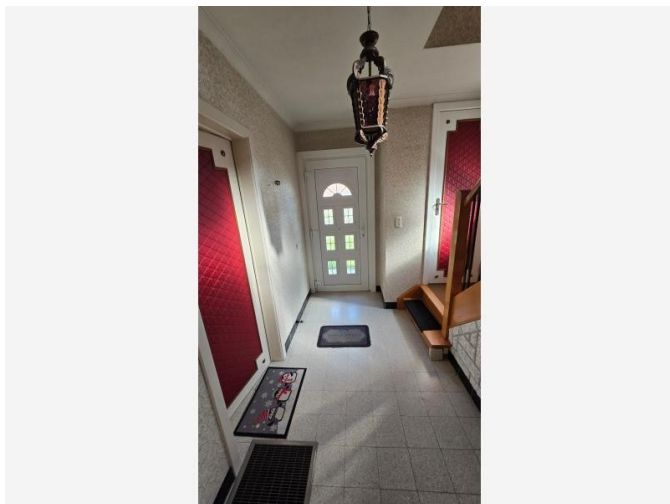
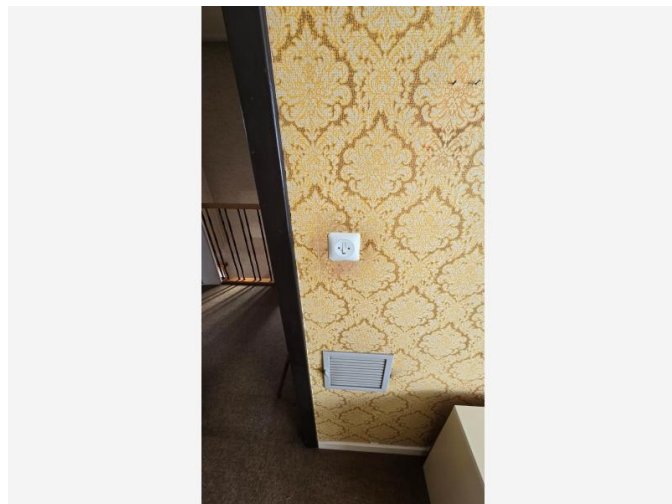
Eindbeoordeling materiaalarisico	Laag materiaalarisico en/of verlaagde kans op vezelvrijgave
----------------------------------	---

Gebondenheid	Categorie 1: hechtgebonden in oorsprong
Asbestsoort (vezeltype)	Crocidoliet aanwezig
Asbestconcentratie	Laag (< 50%)
Afschermingsgraad van het gehele materiaal	Geheel of deels (ook) vrij aan de binnenlucht
Toestand van het materiaal	Onbeschadigd, niet verweerd

Beschrijving	Bakeliet schakelaar(s)
Omgeving	Binnen
Primaire drager	Communicatie en elektrische infrastructuur en uitrusting
Asbestmateriaal	Plaat, paneel, tablet - Type Bakeliet
Bindmiddel van asbestmateriaal	Kunststof of -hars
Gebondenheid op basis van bindmiddel	Hecht
Hoeveelheid (oppervlakte - dikte - aantal)	• 0,40 m ² - 0,30 cm - 12 stuks
Totaal volume	0,014 m ³
Eenvoudig bereikbaar	Ja
Bevestigingswijze	• Geschroefd
Identificatiemethode	Vaststelling zonder monsternamen
Destructieve handeling voor identificatie	Nee
Opmerking	Deze oppervlakte werd niet gemeten, maar geschat op basis van een benadering voor alle aanwezige schakelaars. Deze schatting mag niet worden gebruikt als maatstaf voor heffingen. Als deskundige hebben wij geverifieerd dat het materiaal inderdaad bakeliet betreft en geen harde PVC. Bakeliet wordt door ons beschouwd als een asbestverdachte toepassing, aangezien het in veel gevallen asbesthoudend is. We hebben echter geen staalname uitgevoerd om de functionaliteit van de schakelaars niet in gevaar te brengen.

Zorgvuldig beheren

- Zorg voor een veilig beheer. Vermijd het beschadigen van het asbestmateriaal. Controleer de toestand jaarlijks op wijzigingen.
- Voer bijkomende staalname(s) uit.

- Eenvoudige handelingen: mag via doe-het-zelf of door werknemer(s) met opleidingsattest eenvoudige handelingen
Raadpleeg de actuele wetgeving op de website van OVAM. Onder strikte voorwaarden kan het eventueel toegestaan zijn om deze toepassing zelf te verwijderen. Bij twijfel wordt echter sterk aangeraden om een erkende asbestverwijderaar te raadplegen. Zorg er bovendien voor dat u zich goed informeert via de websites van OVAM en andere officiële bronnen over de vereiste persoonlijke beschermingsmaatregelen en de richtlijnen voor het veilig verwijderen van asbest.

Houd er rekening mee dat deze toepassingen vaak onder spanning staan. Het is daarom aan te raden om ook een elektricien te raadplegen, aangezien het werken aan of verwijderen van deze toepassingen specifieke technische kennis vereist.

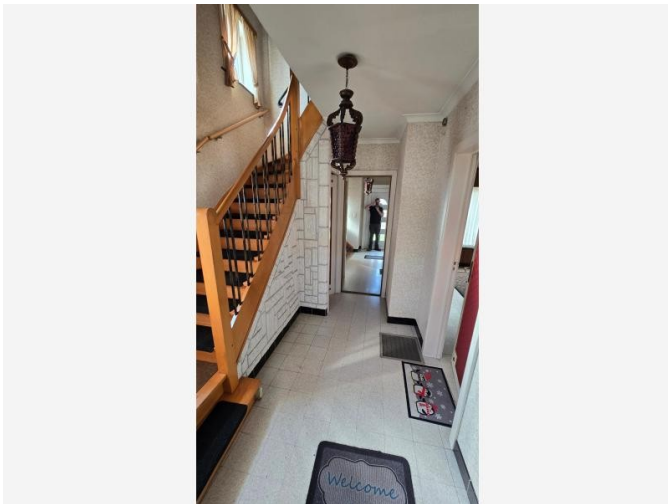
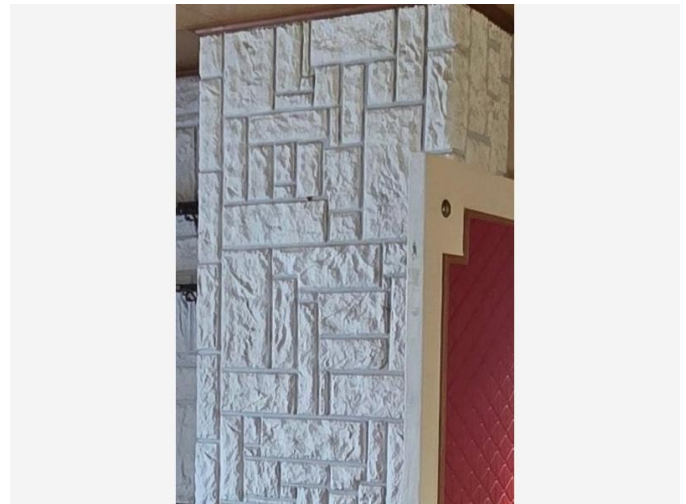
Eindbeoordeling materiaalisico	Laag materiaalisico en/of verlaagde kans op vezelvrijgave
Opmerking	De toepassing is in goede staat.

Gebondenheid	Categorie 1: hechtgebonden in oorsprong
Asbestsoort (vezeltype)	Crocidoliet aanwezig
Asbestconcentratie	Laag (< 50%)
Afschermingsgraad van het gehele materiaal	Geheel of deels (ook) vrij aan de binnenlucht
Toestand van het materiaal	Onbeschadigd, niet verweerd

Beschrijving	Plaat met steenpatroon tegen binnenmuur
Omgeving	Binnen
Primaire drager	Binnenwand
Asbestmateriaal	Plaat, paneel, tablet - Generiek
Bindmiddel van asbestmateriaal	Cement
Gebondenheid op basis van bindmiddel	Hecht
Hoeveelheid (oppervlakte - dikte - aantal)	• 2,00 m ² - 2,00 cm - 2 stuks
Totaal volume	0,08 m ³
Eenvoudig bereikbaar	Ja
Bevestigingswijze	• Genageld, geniet
Identificatiemethode	Vaststelling zonder monsternamen
Destructieve handeling voor identificatie	Nee
Opmerking	De vermelde oppervlaktes, diktes, gewichten en volumes betreffen een beredeneerde schatting. Er worden geen rechten verleend aan deze oppervlaktes/diktes/volumes.

Zorgvuldig beheren

- Zorg voor een veilig beheer. Vermijd het beschadigen van het asbestmateriaal. Controleer de toestand jaarlijks op wijzigingen.

- Eenvoudige handelingen: enkel door erkend asbestverwijderaar
De verwijderaar motiveert de werkwijze.

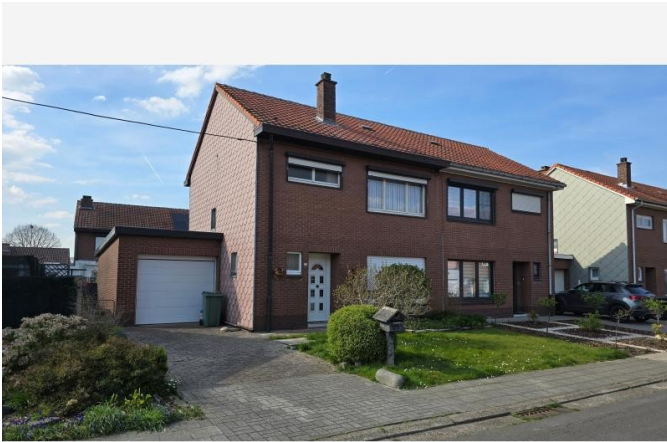
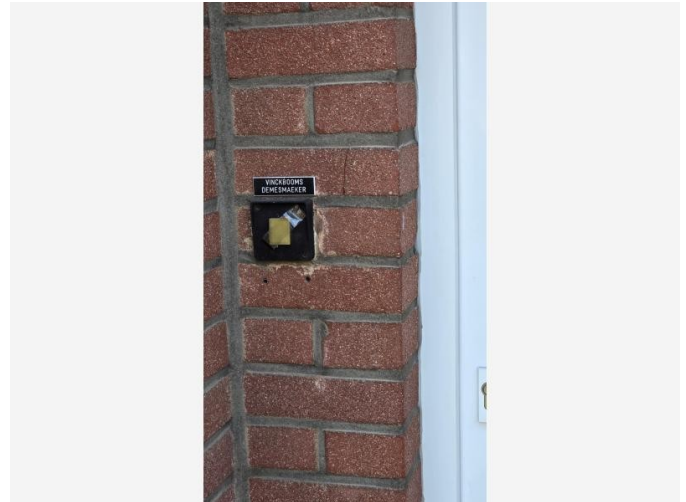
Beschrijving	Bakeliet deurbel
Omgeving	Binnen
Primaire drager	Communicatie en elektrische infrastructuur en uitrusting
Asbestmateriaal	Plaat, paneel, tablet - Type Bakeliet
Bindmiddel van asbestmateriaal	Kunststof of -hars
Gebondenheid op basis van bindmiddel	Hecht
Hoeveelheid (oppervlakte - dikte - aantal)	• 0,40 m ² - 0,30 cm - 1 stuk
Totaal volume	0,001 m ³
Eenvoudig bereikbaar	Ja
Bevestigingswijze	• Geschroefd
Identificatiemethode	Vaststelling zonder monsternamen
Destructieve handeling voor identificatie	Nee
Opmerking	Deze oppervlakte werd niet gemeten, maar geschat op basis van een benadering voor alle aanwezige schakelaars. Deze schatting mag niet worden gebruikt als maatstaf voor heffingen. Als deskundige hebben wij geverifieerd dat het materiaal inderdaad bakeliet betreft en geen harde PVC. Bakeliet wordt door ons beschouwd als een asbestverdachte toepassing, aangezien het in veel gevallen asbesthoudend is. We hebben echter geen staalname uitgevoerd om de functionaliteit van de schakelaars niet in gevaar te brengen.

Zorgvuldig beheren

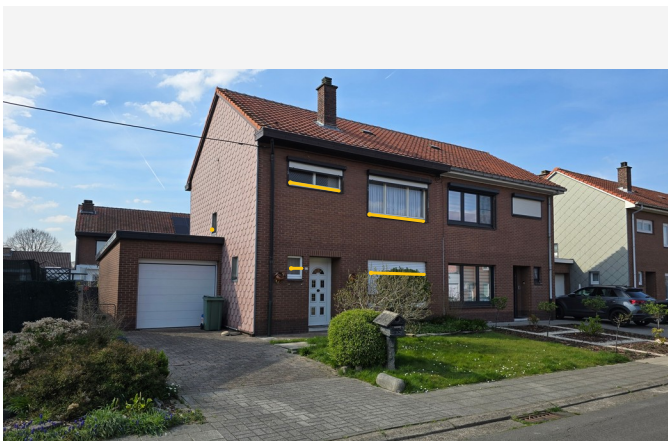
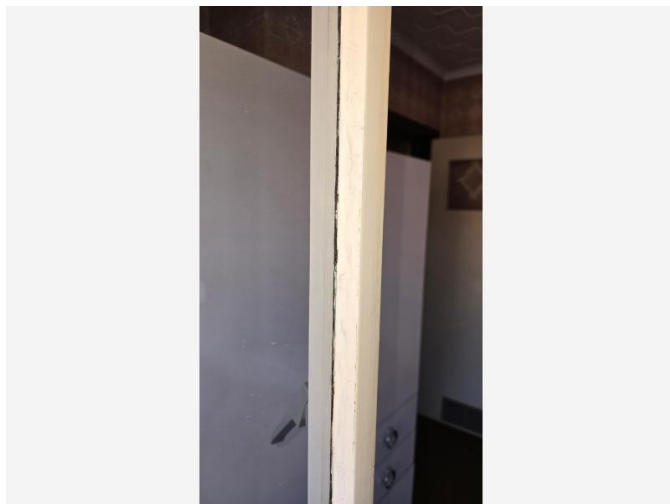
Beschrijving	Stopverf raamwerk
Omgeving	Buiten
Primaire drager	Wandopening verticaal (raam, deur, ...)
Asbestmateriaal	In-situ afwerkingslagen - Pasta, stopverf, voegsel, stopsel, vulsel, mastiek, kitten, ...
Bindmiddel van asbestmateriaal	Kitten, mastiek, pasta
Gebondenheid op basis van bindmiddel	Hecht
Hoeveelheid (gewicht - aantal)	<ul style="list-style-type: none">• 5,00 kg - 1 stuk
Totaal gewicht	5,00 kg
Eenvoudig bereikbaar	Ja
Bevestigingswijze	<ul style="list-style-type: none">• Verlijmd, ingegoten, versmeerd
Identificatiemethode	Vaststelling zonder monstername
Destructieve handeling voor identificatie	Nee
Opmerking	<p>-De stopverf werd niet bemonsterd omwille van esthetische redenen. Mogelijks asbestverdachte stopverf (hard). Extra controle aangewezen bij renovatiewerken. De toepassing blijft asbestverdacht.</p> <p>De vermelde oppervlaktes, diktes, gewichten en volumes betreffen een beredeneerde schatting. Er worden geen rechten verleend aan deze oppervlaktes/diktes/volumes.</p>

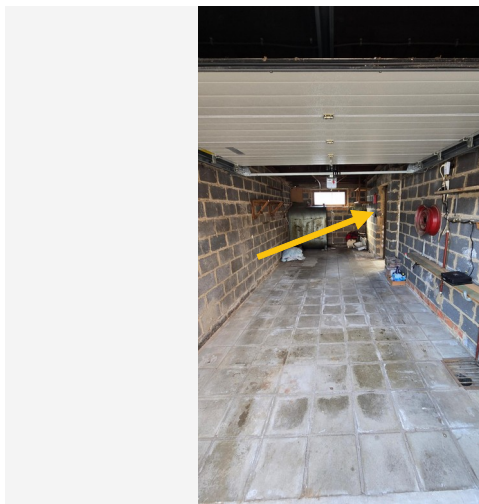
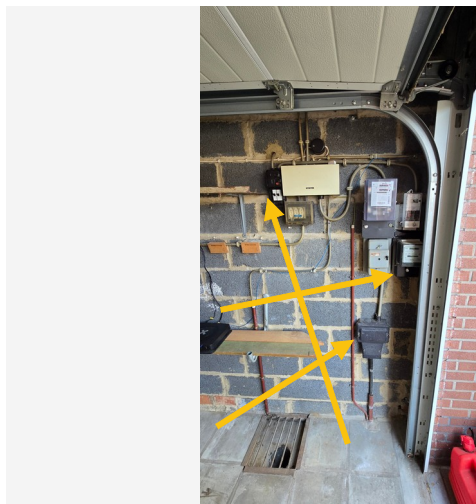
Beschrijving	Bakelieten zekeringskast
Omgeving	Binnen
Primaire drager	Communicatie en elektrische infrastructuur en uitrusting
Asbestmateriaal	Plaat, paneel, tablet - Type Bakeliet
Bindmiddel van asbestmateriaal	Kunststof of -hars
Gebondenheid op basis van bindmiddel	Hecht
Hoeveelheid (oppervlakte - dikte - aantal)	• 0,20 m ² - 10,00 cm - 3 stuks
Totaal volume	0,06 m ³
Eenvoudig bereikbaar	Ja
Bevestigingswijze	• Geschroefd
Identificatiemethode	Vaststelling zonder monsternamen
Destructieve handeling voor identificatie	Nee
Opmerking	<p>De doorgegeven aantallen zijn een schatting, het is mogelijk dat er meerdere bakeliet toepassingen aanwezig zijn.</p> <p>Het is moeilijk te bepalen of de bakeliettoepassingen in de woning ook effectief asbesthoudend zijn (het kan ook gaan om de asbestvrije variant).</p> <p>-Er werd geen monster genomen omw beschadiging aan een elektrisch gerelateerde toepassing, extra controle bij verwijdering van het verdacht materiaal. Vermoedelijk zullen de toepassingen verwijderd worden bij aanpassing van het elektriciteitsnetwerk.</p>

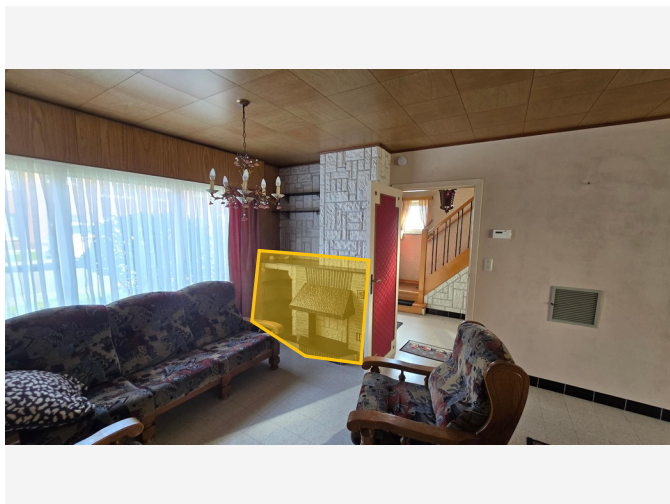
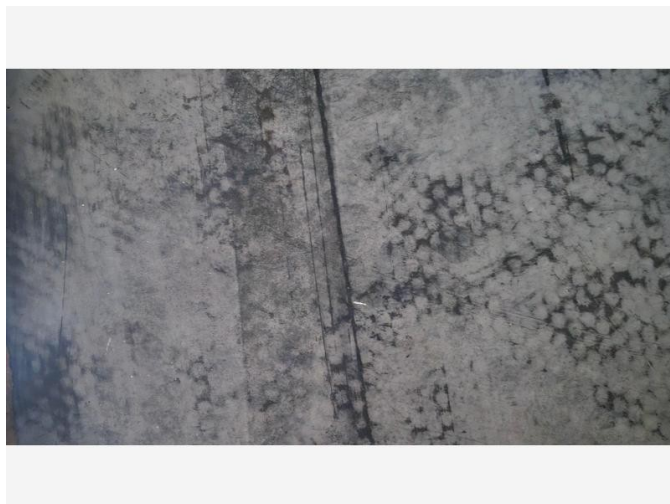
Beschrijving	Massal schouwafwerking
Omgeving	Binnen
Primaire drager	HVAC infrastructuur en uitrusting
Asbestmateriaal	Plaat, paneel, tablet - Type Massal
Bindmiddel van asbestmateriaal	Cement
Gebondenheid op basis van bindmiddel	Hecht
Hoeveelheid (oppervlakte - dikte - aantal)	• 2,00 m ² - 1,00 cm - 1 stuk
Totaal volume	0,02 m ³
Eenvoudig bereikbaar	Ja
Bevestigingswijze	• Verlijmd, ingegoten, versmeerd
Identificatiemethode	Vaststelling met monstername
Destructieve handeling voor identificatie	Nee
Opmerking	<p>Chrysotiel 10% (m/m) - 15% (m/m)</p> <p>De vermelde oppervlaktes, diktes, gewichten en volumes betreffen een beredeneerde schatting. Er worden geen rechten verleend aan deze oppervlaktes/diktes/volumes.</p>

- Eenvoudige handelingen: mag via doe-het-zelf of door werknemer(s) met opleidingsattest eenvoudige handelingen
De dorpels of tabletten kunnen voorzichtig losgebeiteld worden, zonder de toepassing zelf te breken, extra bevochtigen om stof te voorkomen.

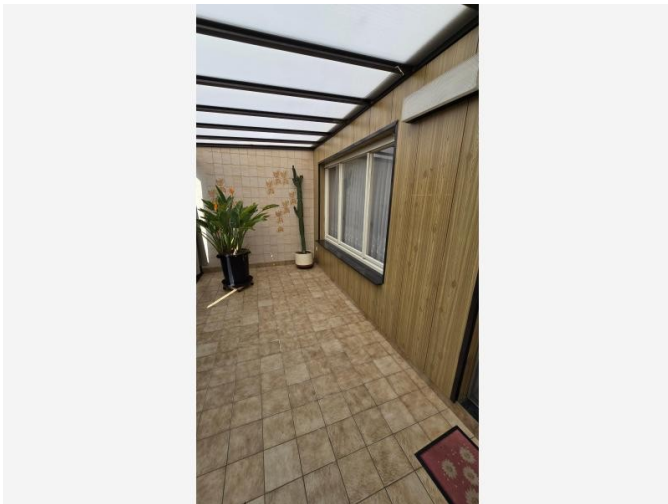
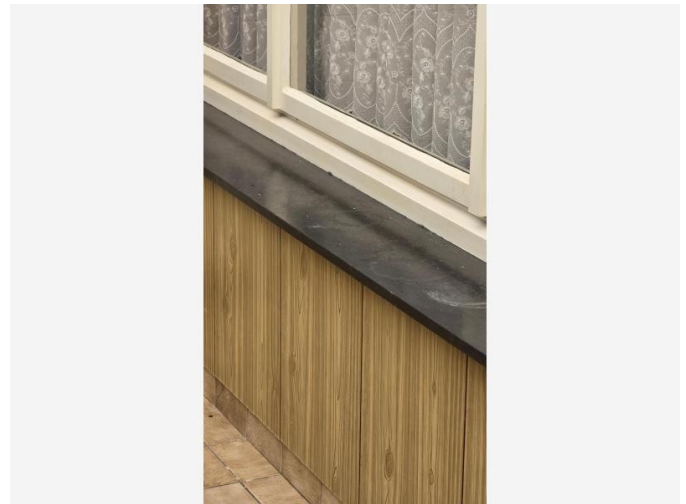
Beschrijving	Vensterbanktablet
Omgeving	Buiten
Primaire drager	Wandopening verticaal (raam, deur, ...)
Asbestmateriaal	Plaat, paneel, tablet - Generiek
Bindmiddel van asbestmateriaal	Cement
Gebondenheid op basis van bindmiddel	Hecht
Hoeveelheid (oppervlakte - dikte - aantal)	• 1,00 m ² - 1,00 cm - 6 stuks
Totaal volume	0,06 m ³
Eenvoudig bereikbaar	Ja
Bevestigingswijze	• Geklemd
Identificatiemethode	Vaststelling met monstername
Destructieve handeling voor identificatie	Nee
Opmerking	<p>Chrysotiel 5% (m/m) - 10% (m/m)</p> <p>De vermelde oppervlaktes en volumes betreffen een beredeneerde schatting. Er worden geen rechten verleend aan deze oppervlaktes/volumes. De dikte is een schatting die voorkomt uit de monsterplaatsen en is daarom niet altijd representatief.</p>

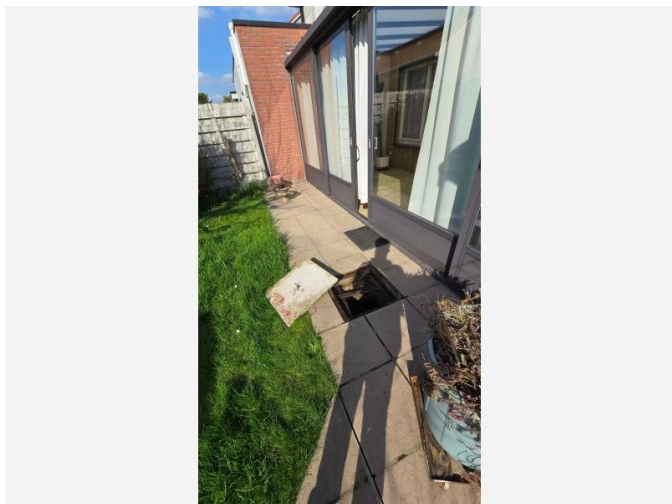
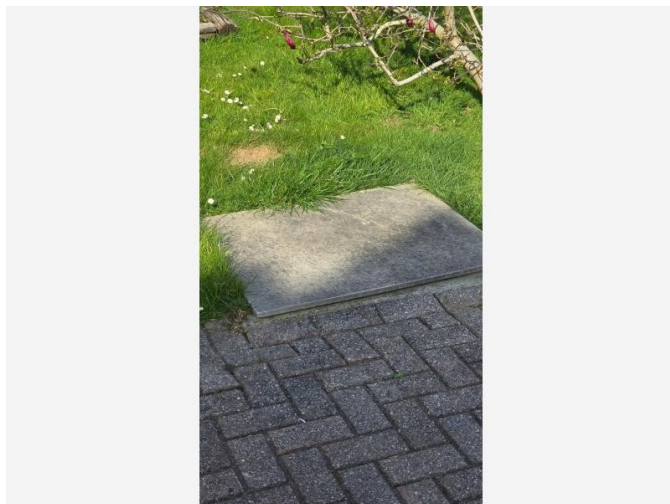
Beschrijving	Cementplaat waterputten
Omgeving	Buiten
Primaire drager	Sanitaire infrastructuur en uitrusting (toe- en afvoer)
Asbestmateriaal	Plaat, paneel, tablet - Generiek
Bindmiddel van asbestmateriaal	Cement
Gebondenheid op basis van bindmiddel	Hecht
Hoeveelheid (oppervlakte - dikte - aantal)	<ul style="list-style-type: none"> 0,50 m² - 1,00 cm - 2 stuks
Totaal volume	0,01 m ³
Eenvoudig bereikbaar	Ja
Bevestigingswijze	<ul style="list-style-type: none"> Los (al dan niet bedekt)
Identificatiemethode	Vaststelling met monstername
Destructieve handeling voor identificatie	Nee
Opmerking	<p>Chrysotiel 10% (m/m) - 15% (m/m)</p> <p>Er zijn 2 putten met deze deksels. 1 aan de voorzijde van het huis en 1 in de achtertuin op het terras.</p>

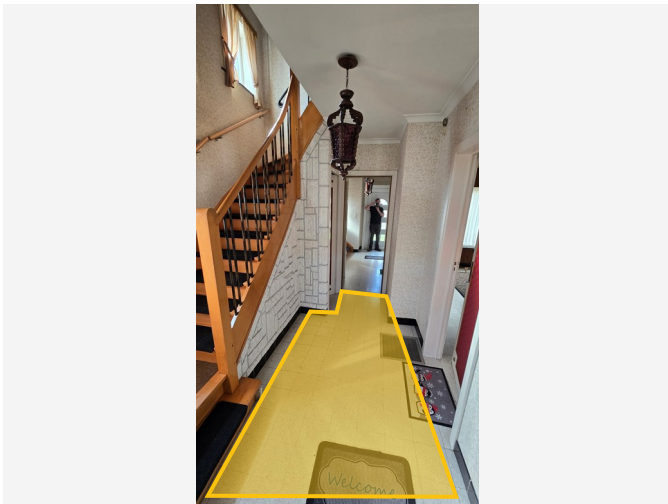
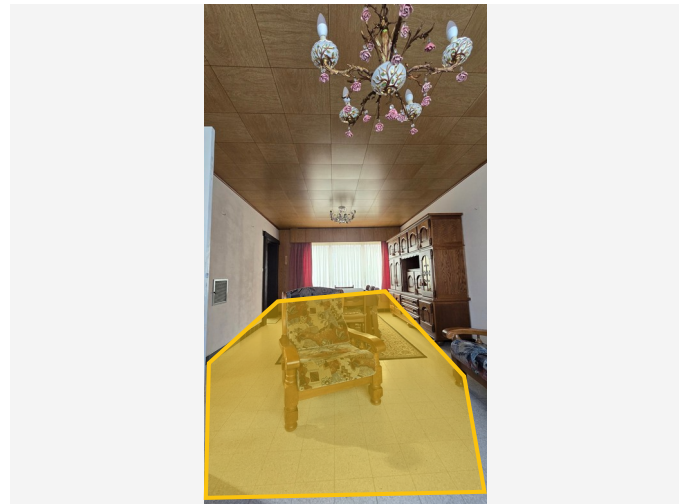
Beschrijving	Vloertegels gelijksvloer
Omgeving	Binnen
Primaire drager	Vloer
Asbestmateriaal	Prefab - afwerking - Tegel
Bindmiddel van asbestmateriaal	Cement
Gebondenheid op basis van bindmiddel	Hecht
Hoeveelheid (oppervlakte - dikte - aantal)	• 50,00 m ² - 2,00 cm - 1 stuk
Totaal volume	1,00 m ³
Eenvoudig bereikbaar	Ja
Bevestigingswijze	• Verlijmd, ingegoten, versmeerd
Identificatiemethode	Vaststelling zonder monsternamen
Destructieve handeling voor identificatie	Nee
Opmerking	<p>Er waren geen facturen aanwezig van de gelegde vloeren. Deze bestaan niet uit natuursteen. Deze bleken ook niet beschadigd te zijn. Hierdoor was een staalname niet mogelijk zonder beschadigingen aan de vloer toe te brengen. Zolang deze vloer niet bemonsterd is moeten we deze als asbestverdacht beschouwen.</p> <p>Deze oppervlakte is een beredeneerde schatting. Er worden geen rechten verleend aan deze oppervlaktes.</p>

- Eenvoudige handelingen: mag via doe-het-zelf of door werknemer(s) met opleidingsattest eenvoudige handelingen
De tegels kunnen voorzichtig losgebeiteld worden , extra bevochtigen om stof te voorkomen + dragen van de nodige beschermingsmiddelen (FFP 3 masker , handschoenen en tyvec CAT III type 5-6) Bij de gemeente/containerpark afsluitzakken halen om dubbel in te pakken en af te voeren naar het containerpark als hechtgebonden asbestafval.

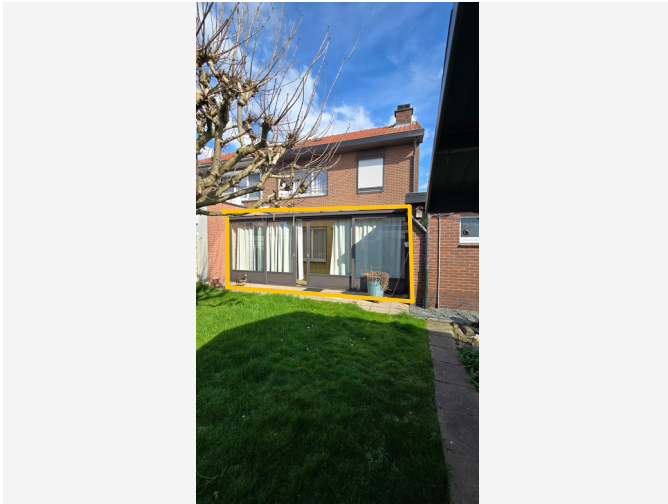
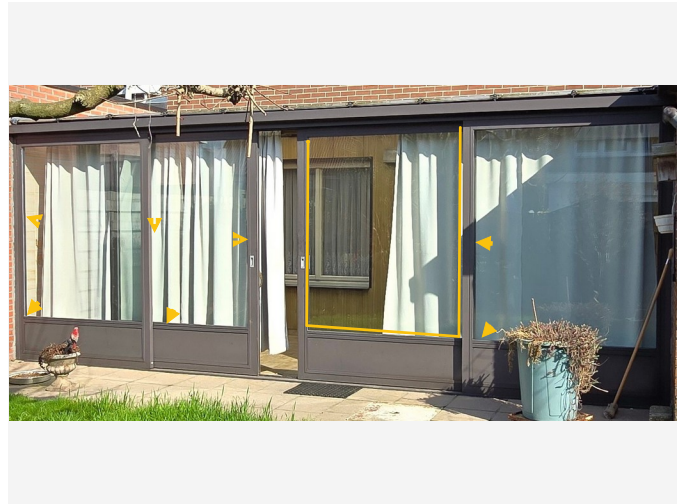
Beschrijving	Mastiek raamwerk veranda
Omgeving	Buiten
Primaire drager	Wandopening verticaal (raam, deur, ...)
Asbestmateriaal	In-situ afwerkingslagen - Pasta, stopverf, voegsel, stopsel, vulsel, mastiek, kitten, ...
Bindmiddel van asbestmateriaal	Kitten, mastiek, pasta
Gebondenheid op basis van bindmiddel	Hecht
Hoeveelheid (gewicht - aantal)	<ul style="list-style-type: none">• 1,00 kg - 1 stuk
Totaal gewicht	1,00 kg
Eenvoudig bereikbaar	Ja
Bevestigingswijze	<ul style="list-style-type: none">• Verlijmd, ingegoten, versmeerd
Identificatiemethode	Vaststelling zonder monsternamen
Destructieve handeling voor identificatie	Nee
Opmerking	<p>Er waren geen facturen aanwezig om aan te tonen dat dit raamwerk van na 2001 dateert. door esthetische overwegingen kon er geen staal genomen worden. Hierdoor moeten we dit kitwerk als asbestverdacht opnemen. Voer bij renovaties een controle staal uit.</p> <p>Het gewicht en lm is een beredeneerde schatting. Er worden geen rechten verleend aan deze oppervlaktes. De dikte is een schatting die voorkomt uit de monsterplaatsen en is daarom niet altijd representatief.</p>

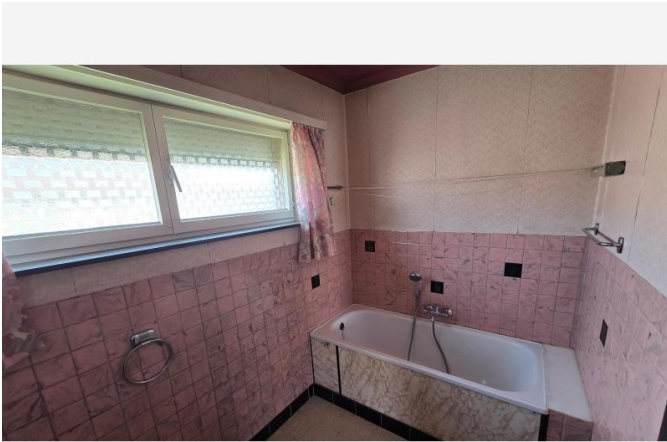
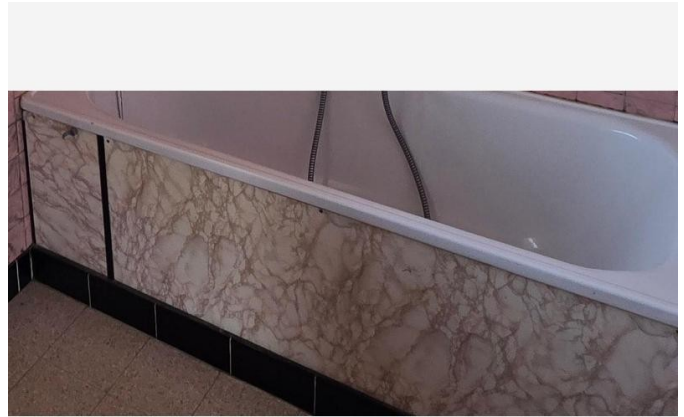
Beschrijving	Glasal badwand bekleding
Omgeving	Binnen
Primaire drager	Binnenwand
Asbestmateriaal	Plaat, paneel, tablet - Geëmailleerd, type Glasal
Bindmiddel van asbestmateriaal	Cement
Gebondenheid op basis van bindmiddel	Hecht
Hoeveelheid (oppervlakte - dikte - aantal)	• 1,50 m ² - 1,00 cm - 1 stuk
Totaal volume	0,015 m ³
Eenvoudig bereikbaar	Ja
Bevestigingswijze	• Geschroefd
Identificatiemethode	Vaststelling zonder monsternamen
Destructieve handeling voor identificatie	Nee
Opmerking	<p>Het bad is bezet in Glasal.</p> <p>De vermelde oppervlaktes en volumes betreffen een beredeneerde schatting. Er worden geen rechten verleend aan deze oppervlaktes/volumes. De dikte is een schatting die voorkomt uit de monsterplaatsen en is daarom niet altijd representatief</p>
