Asbestinventarisatetest

Hasselbroekstraat 171, 3890 Gingelom

Attestnummer : 20240201-000113.000

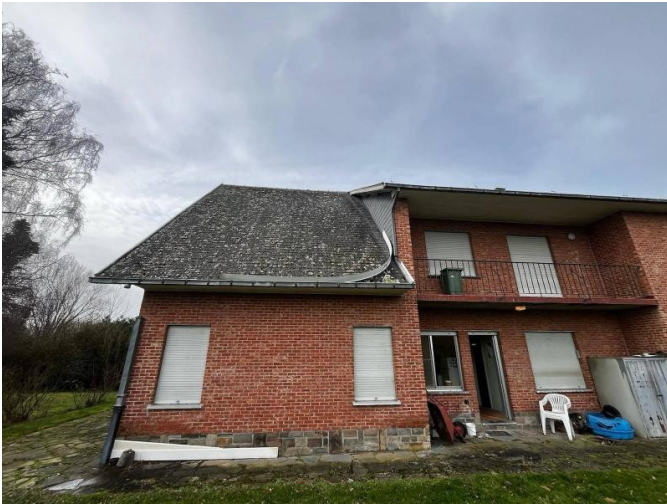
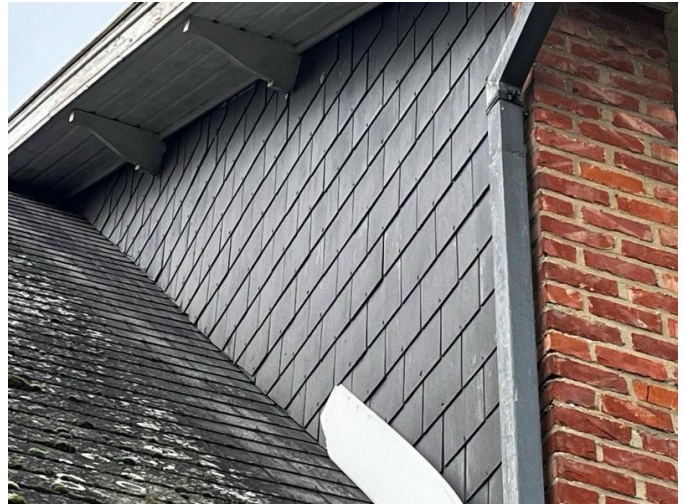
Het asbestmateriaal valt onder de mijlpaal van 2034.

Verwijderen

Eindbeoordeling materiaalisico	Laag materiaalisico en/of verlaagde kans op vezelvrijgave
--------------------------------	---

Beschrijving	Gevel leien
Omgeving	Buiten
Primaire drager	Wand buitenschil
Asbestmateriaal	Dak- en gevelbekleding - Lei, shingle
Bindmiddel van asbestmateriaal	Cement
Gebondenheid op basis van bindmiddel	Hecht
Hoeveelheid (oppervlakte - aantal)	• 20,00 m ² - 1 stuk
Totale oppervlakte	20,00 m ²
Eenvoudig bereikbaar	Ja
Bevestigingswijze	• Genageld, geniet
Identificatiemethode	Vaststelling zonder monsternamen

- Zorg voor een veilig beheer. Vermijd het beschadigen van het asbestmateriaal. Controleer de toestand jaarlijks op wijzigingen.

- Eenvoudige handelingen: mag via doe-het-zelf of door werknemer(s) met opleidingsattest eenvoudige handelingen
Deze toepassing kan met eenvoudige handelingen verwijderd worden. Door de hoogte is het aangeraden om dit te laten verwijderen door een professional die beschikt over het opleidingsattest 'Asbestverwijdering eenvoudige handelingen'. Bij het verwijderen moet steeds rekening worden gehouden met alle milieu- en veiligheidsvoorschriften.

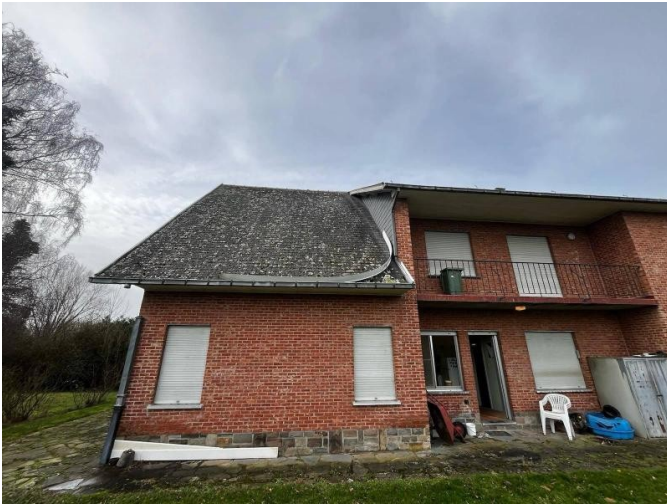
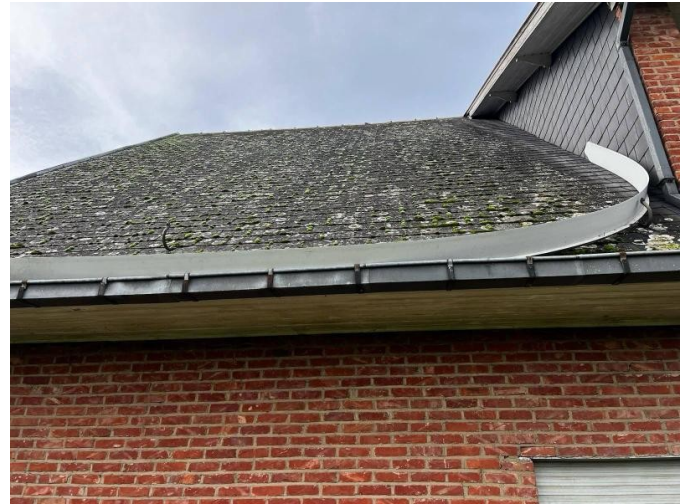
Het asbestmateriaal valt onder de mijlpaal van 2034.

Verwijderen

Eindbeoordeling materiaalisico	Laag materiaalisico en/of verlaagde kans op vezelvrijgave
--------------------------------	---

Beschrijving	Dak leien
Omgeving	Buiten
Primaire drager	Schuin dak
Asbestmateriaal	Dak- en gevelbekleding - Lei, shingle
Bindmiddel van asbestmateriaal	Cement
Gebondenheid op basis van bindmiddel	Hecht
Hoeveelheid (oppervlakte - aantal)	• 300,00 m ² - 1 stuk
Totale oppervlakte	300,00 m ²
Eenvoudig bereikbaar	Ja
Bevestigingswijze	• Genageld, geniet
Identificatiemethode	Vaststelling zonder monsternamen

- Zorg voor een veilig beheer. Vermijd het beschadigen van het asbestmateriaal. Controleer de toestand jaarlijks op wijzigingen.

- Eenvoudige handelingen: mag via doe-het-zelf of door werknemer(s) met opleidingsattest eenvoudige handelingen
Deze toepassing kan met eenvoudige handelingen verwijderd worden. Door de hoogte is het aangeraden om dit te laten verwijderen door een professional die beschikt over het opleidingsattest 'Asbestverwijdering eenvoudige handelingen'. Bij het verwijderen moet steeds rekening worden gehouden met alle milieu- en veiligheidsvoorschriften.

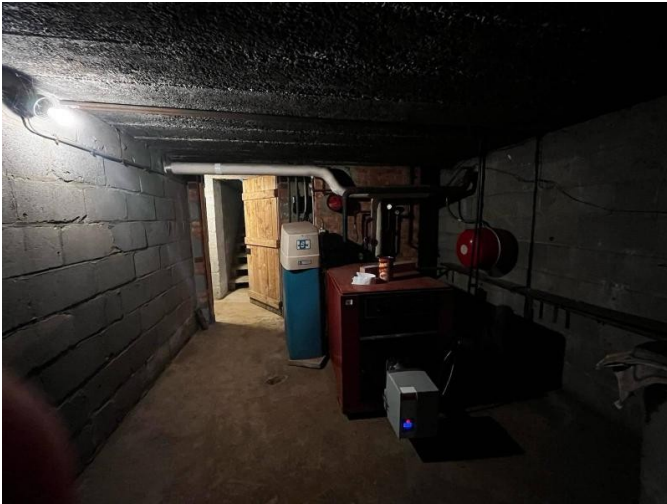
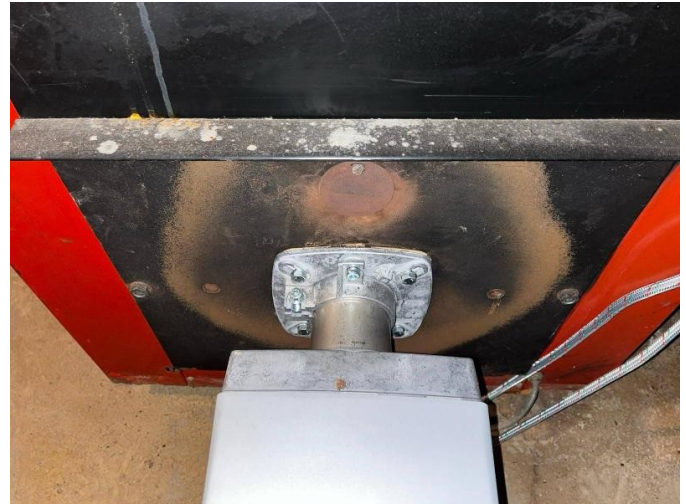
Het asbestmateriaal valt onder de mijlpaal van 2034.

Verwijderen

Eindbeoordeling materiaalrisico	Verhoogd materiaalrisico en/of verhoogde kans op vezelvrijgave
---------------------------------	--

Gebondenheid	Categorie 2: niet-hechtgebonden met matrix
Asbestsoort (vezeltype)	Alleen chrysotiel
Asbestconcentratie	Hoog ($\geq 50\%$)
Afschermingsgraad van het gehele materiaal	Enkel randen niet afgeschermd maar geen contact met binnenluchtstromen
Toestand van het materiaal	Matig beschadigd, matig verweerd

Beschrijving	Brander: Dichting
Omgeving	Binnen
Primaire drager	HVAC infrastructuur en uitrusting
Asbestmateriaal	Pakking, dichting
Bindmiddel van asbestmateriaal	Karton - papier - viltachtig
Gebondenheid op basis van bindmiddel	Niet-hechtgebonden
Hoeveelheid (gewicht - aantal)	<ul style="list-style-type: none">0,10 kg - 1 stuk
Totaal gewicht	0,10 kg
Eenvoudig bereikbaar	Ja
Bevestigingswijze	<ul style="list-style-type: none">Geklemd

- Zorg voor een veilig beheer. Vermijd het beschadigen van het asbestmateriaal. Controleer de toestand jaarlijks op wijzigingen.
- Verwijder dit asbestmateriaal zo snel mogelijk. Volg de toestand goed op.

- Eenvoudige handelingen: mag via doe-het-zelf of door werknemer(s) met opleidingsattest eenvoudige handelingen
Deze toepassing kan met eenvoudige handelingen verwijderd worden door een doe-het-zelver en afgevoerd worden naar een erkend asbestverwerker. U dient het te verpakken in een dubbele plastic zak, een asbestzak of aangepaste asbestfolie. Zo vermijdt u stofvorming en breuken tijdens het transport. Bij het verwijderen moet steeds rekening worden gehouden met alle milieu- en veiligheidsvoorschriften.

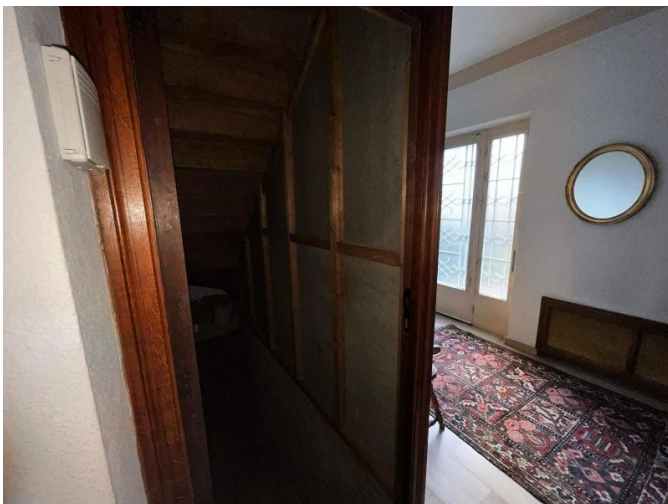
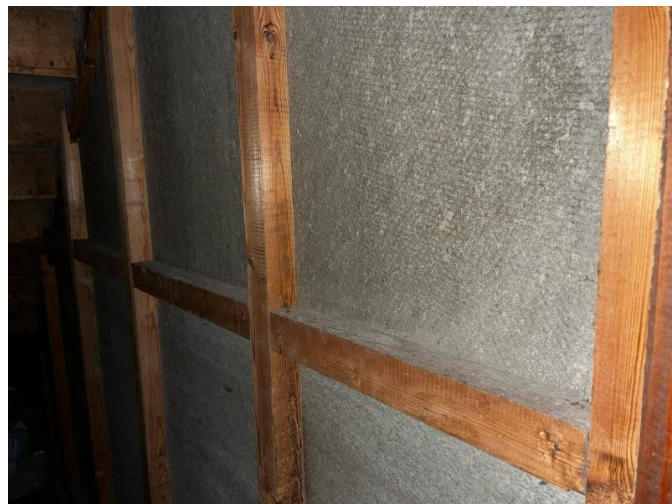
Het asbestmateriaal valt onder de mijlpaal van 2040.

Zorgvuldig beheren

Eindbeoordeling materiaalarisico	Laag materiaalarisico en/of verlaagde kans op vezelvrijgave
----------------------------------	---

Gebondenheid	Categorie 1: hechtgebonden in oorsprong
Asbestsoort (vezeltype)	Crocidoliet aanwezig
Asbestconcentratie	Laag (< 50%)
Afschermingsgraad van het gehele materiaal	Geheel of deels (ook) vrij aan de binnenlucht
Toestand van het materiaal	Onbeschadigd, niet verweerd

Beschrijving	Plaat asbest cement
Omgeving	Binnen
Primaire drager	Binnenwand
Asbestmateriaal	Plaat, paneel, tablet - Generiek
Bindmiddel van asbestmateriaal	Cement
Gebondenheid op basis van bindmiddel	Hecht
Hoeveelheid (oppervlakte - dikte - aantal)	• 8,00 m ² - 0,50 cm - 1 stuk
Totaal volume	0,04 m ³
Eenvoudig bereikbaar	Ja
Bevestigingswijze	• Geschroefd

- Zorg voor een veilig beheer. Vermijd het beschadigen van het asbestmateriaal. Controleer de toestand jaarlijks op wijzigingen.

- Eenvoudige handelingen: mag via doe-het-zelf of door werknemer(s) met opleidingsattest eenvoudige handelingen
Deze toepassing kan met eenvoudige handelingen verwijderd worden door een doe-het-zelfer en afgevoerd worden naar het recyclagepark of naar een erkend asbestverwerker. U dient het te verpakken in een dubbele plastic zak, een asbestzak of aangepaste asbestfolie. Zo vermijdt u stofvorming en breuken tijdens het transport. Bij het verwijderen moet steeds rekening worden gehouden met alle milieu- en veiligheidsvoorschriften.

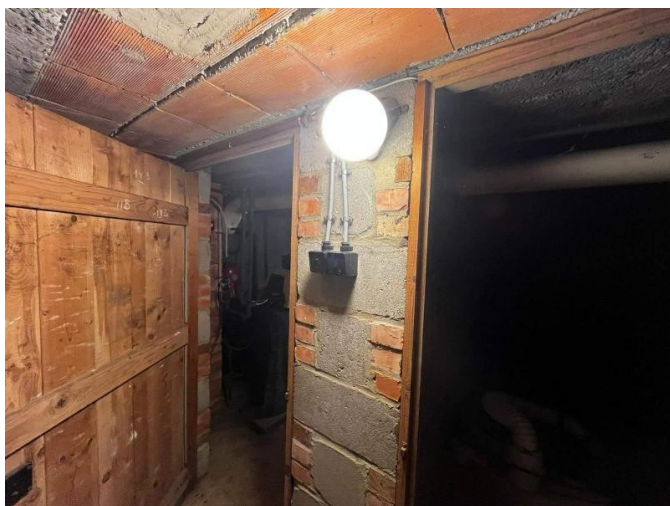
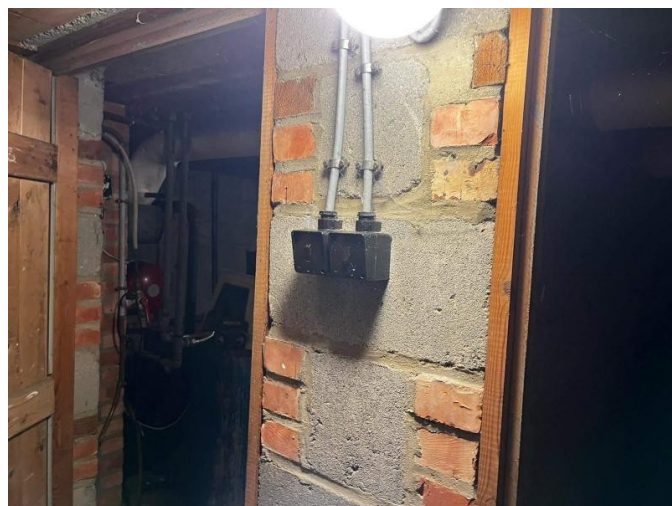
Het asbestmateriaal valt onder de mijlpaal van 2040.

Zorgvuldig beheren

Eindbeoordeling materiaalrisico	Zeer laag materiaalrisico en/of zeer lage kans op vezelvrijgave
---------------------------------	---

Gebondenheid	Categorie 1: hechtgebonden in oorsprong
Asbestsoort (vezeltype)	Alleen chrysotiel
Asbestconcentratie	Laag (< 50%)
Afschermingsgraad van het gehele materiaal	Geheel of deels (ook) vrij aan de binnenlucht
Toestand van het materiaal	Onbeschadigd, niet verweerd

Beschrijving	Bakeliet
Omgeving	Binnen
Primaire drager	Binnenwand
Asbestmateriaal	Plaat, paneel, tablet - Type Bakeliet
Bindmiddel van asbestmateriaal	Kunststof of -hars
Gebondenheid op basis van bindmiddel	Hecht
Hoeveelheid (oppervlakte - dikte - aantal)	• 0,10 m ² - 0,50 cm - 1 stuk
Totaal volume	< 0,001 m ³
Eenvoudig bereikbaar	Ja
Bevestigingswijze	• Geschroefd
Identificatiemethode	Vaststelling zonder monstername

- Zorg voor een veilig beheer. Vermijd het beschadigen van het asbestmateriaal. Controleer de toestand jaarlijks op wijzigingen.

- Eenvoudige handelingen: mag via doe-het-zelf of door werknemer(s) met opleidingsattest eenvoudige handelingen
Deze toepassing kan met eenvoudige handelingen verwijderd worden door een doe-het-zelf of een professional die beschikt over het opleidingsattest 'Asbestverwijdering eenvoudige handelingen'. Bij het verwijderen moet steeds rekening worden gehouden met alle milieu- en veiligheidsvoorschriften.

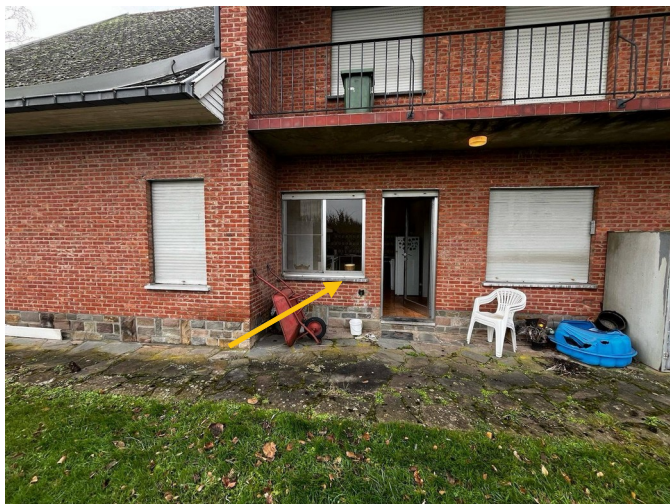
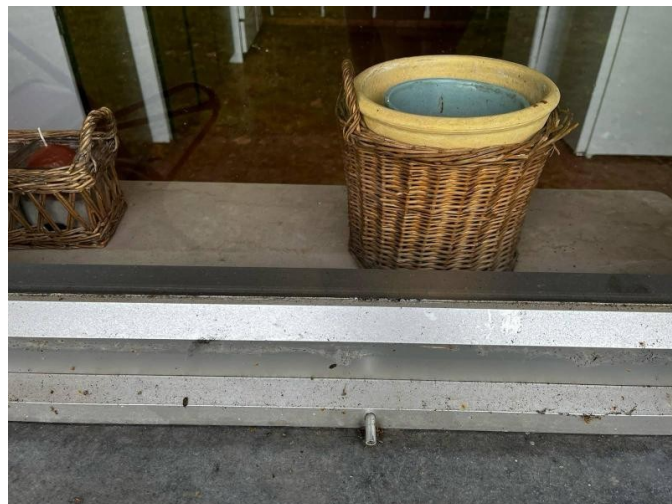
Het asbestmateriaal valt onder de mijlpaal van 2040.

Zorgvuldig beheren

Eindbeoordeling materiaalrisico	Laag materiaalrisico en/of verlaagde kans op vezelvrijgave
---------------------------------	--

Gebondenheid	Categorie 1: hechtgebonden in oorsprong
Asbestsoort (vezeltype)	Alleen chrysotiel
Asbestconcentratie	Laag (< 50%)
Afschermingsgraad van het gehele materiaal	Geheel of deels vrij aan de buitenlucht
Toestand van het materiaal	Licht beschadigd, licht verweerd. Intact materiaal type Pical – asbestboard of categorie III 'gebondenheid'

#	Type	Referentie	Resultaat
6.1	Mengmonster	ID3	Chrysotiel

Beschrijving	mastiek tussen glas en raam
Omgeving	Buiten
Primaire drager	Wandopening verticaal (raam, deur, ...)
Asbestmateriaal	In-situ afwerkingslagen - Pasta, stopverf, voegsel, stopsel, vulsel, mastiek, kitten, ...
Bindmiddel van asbestmateriaal	Kitten, mastiek, pasta
Gebondenheid op basis van bindmiddel	Hecht
Hoeveelheid (gewicht - aantal)	• 0,05 kg - 14 stuks

- Zorg voor een veilig beheer. Vermijd het beschadigen van het asbestmateriaal. Controleer de toestand jaarlijks op wijzigingen.

- Eenvoudige handelingen: enkel door erkend asbestverwijderaar
Deze toepassing moet met eenvoudige handelingen door een erkend asbestverwijderaar verwijderd worden. Hierbij zal een industriële stofzuiger voor asbest worden gebruikt met HEPA-filter. Bij het verwijderen moet steeds rekening worden gehouden met alle milieu- en veiligheidsvoorschriften.

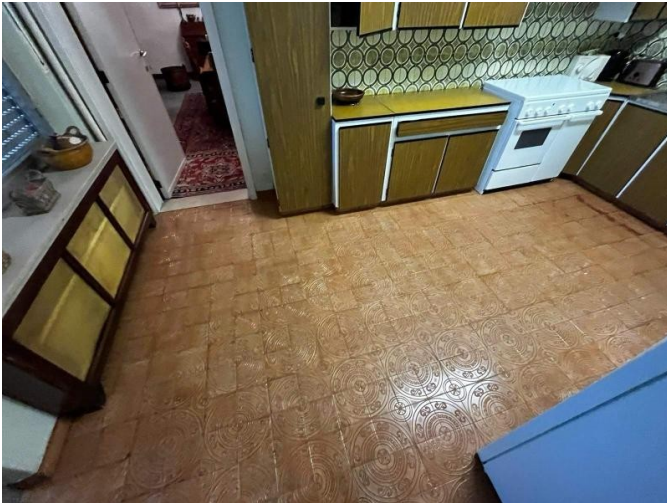
Het is niet mogelijk om stalen te nemen van de tegels en de eventuele lijm erachter zonder destructief te werk te gaan.

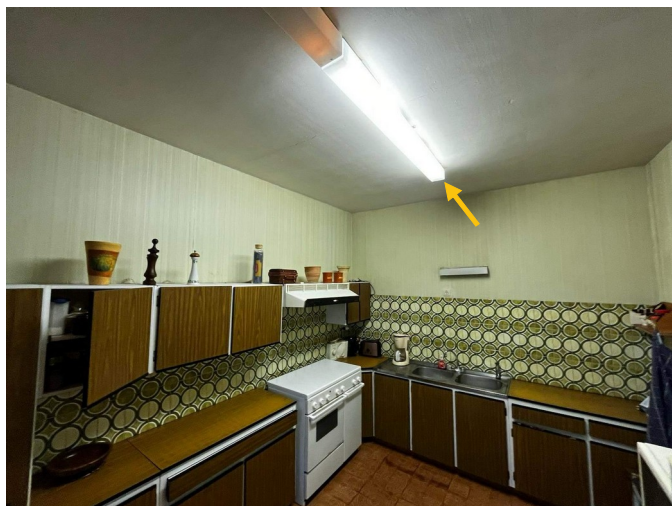
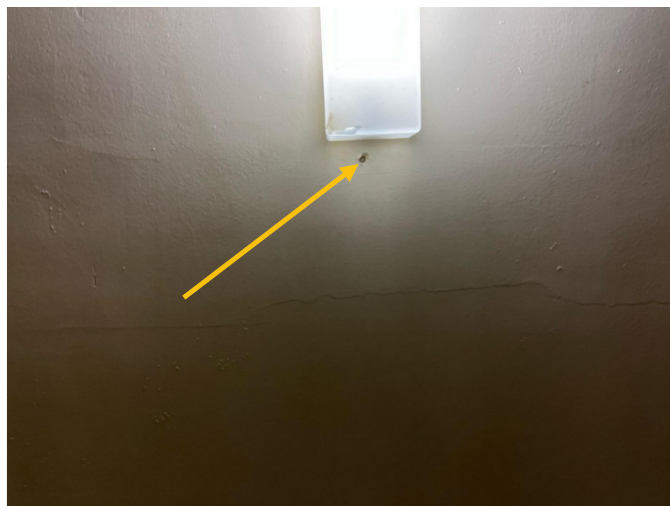
Fiche 8: pleisterwerk plafond

Geen asbest

#	Type	Referentie	Resultaat
8.1	Mengmonster	ID 2	Geen asbest

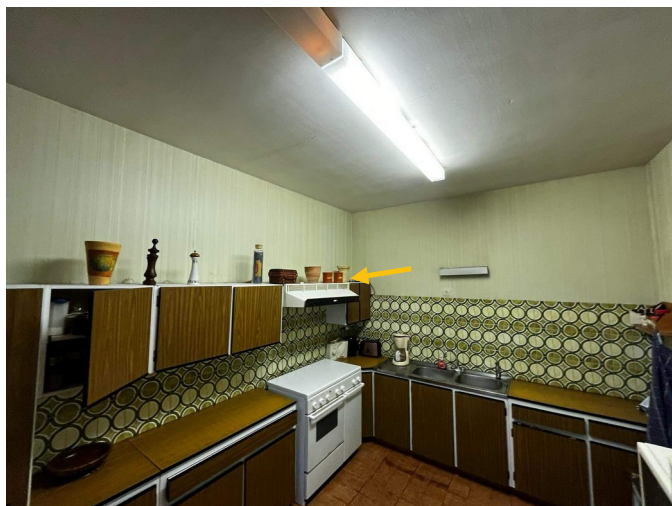
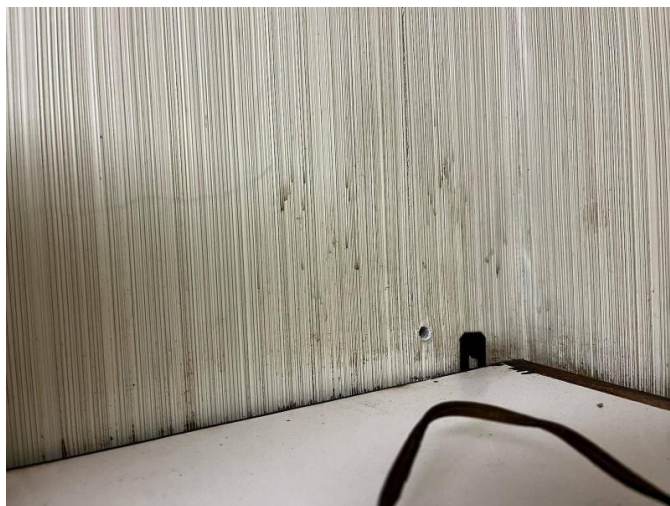
Fiche 9: pleisterwerk wanden

Geen asbest

#	Type	Referentie	Resultaat
9.1	Mengmonster	ID 1	Geen asbest

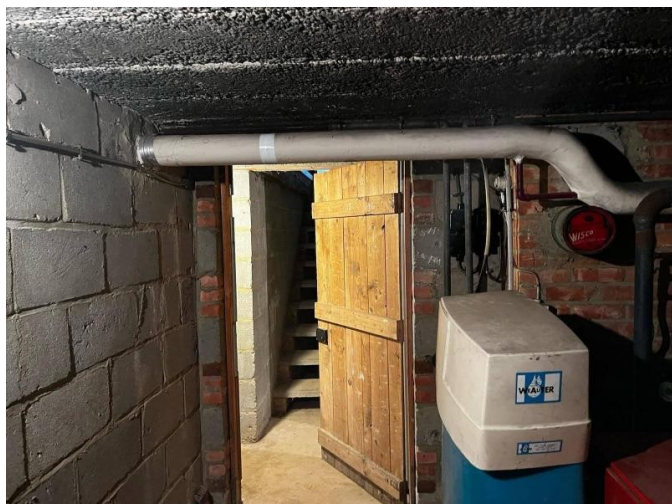
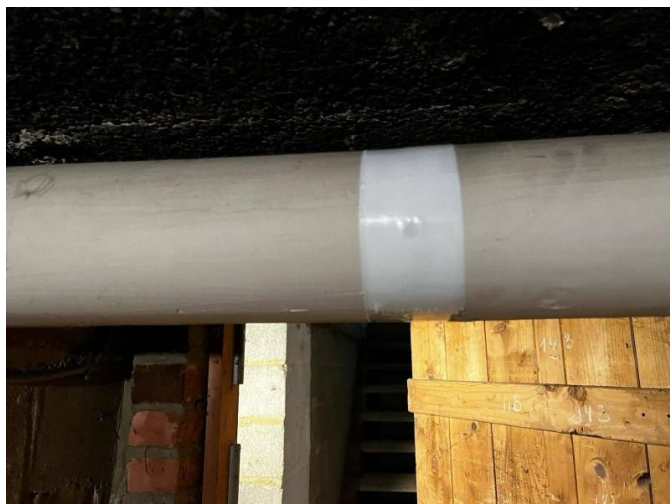
Fiche 10: Leidingisolatie

Geen asbest

#	Type	Referentie	Resultaat
10.1	Mengmonster	ID 4	Geen asbest
10.2	Mengmonster	ID 5	Geen asbest
