Asbestinventarisatetest

Glooistraat 7, 2830 Willebroek

Attestnummer : 20241114-000300.000

Uitgegeven op : 14.11.2024

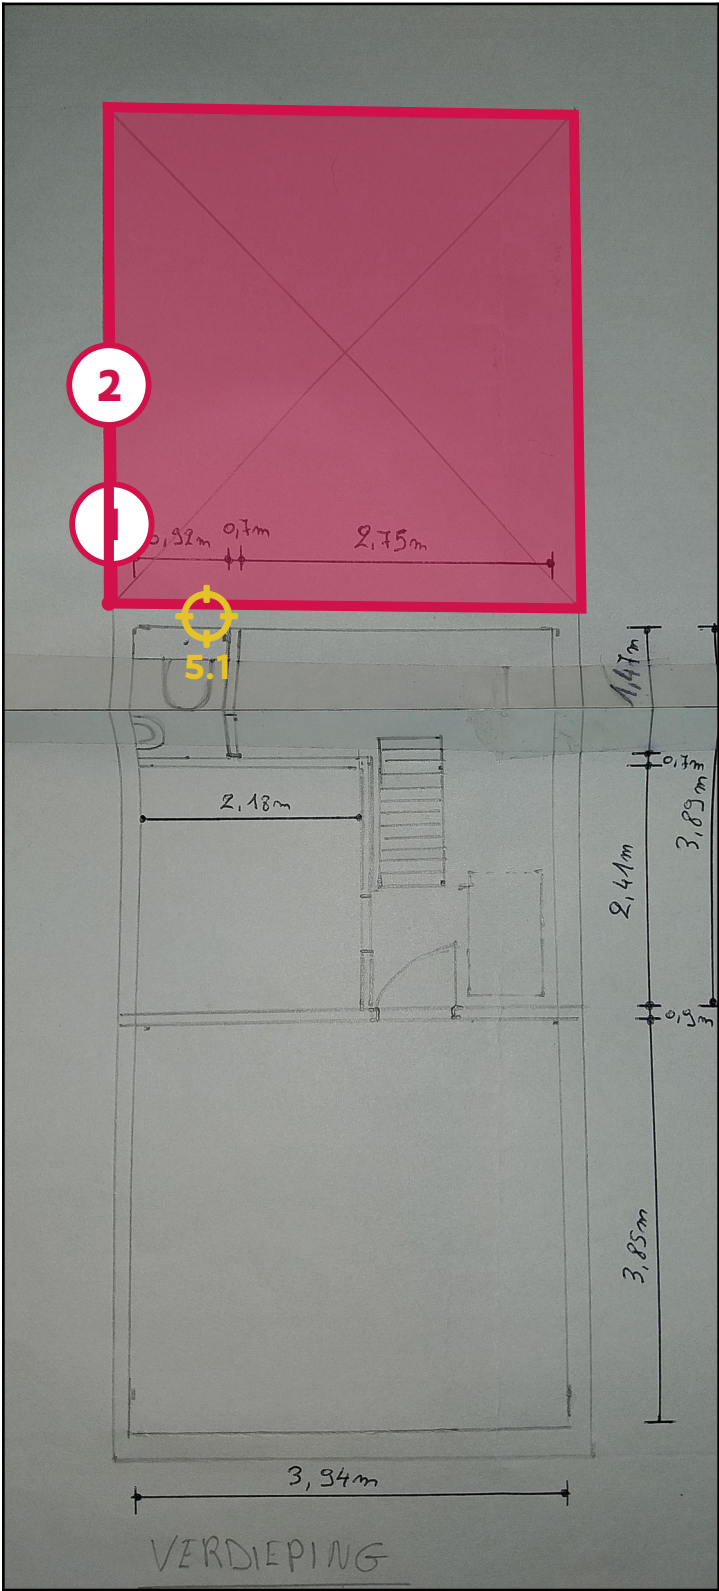
Plan 1.3: Grondplan +1

1. Golfplaten	Asbestmateriaal	Dringend verwijderen
2. Slib/sediment	Asbestmateriaal	Dringend verwijderen
5. Vinyl +1	Asbestmateriaal	Zorgvuldig beheren
5.1 Code: A1 Vinyl +1	Puntmonster	-

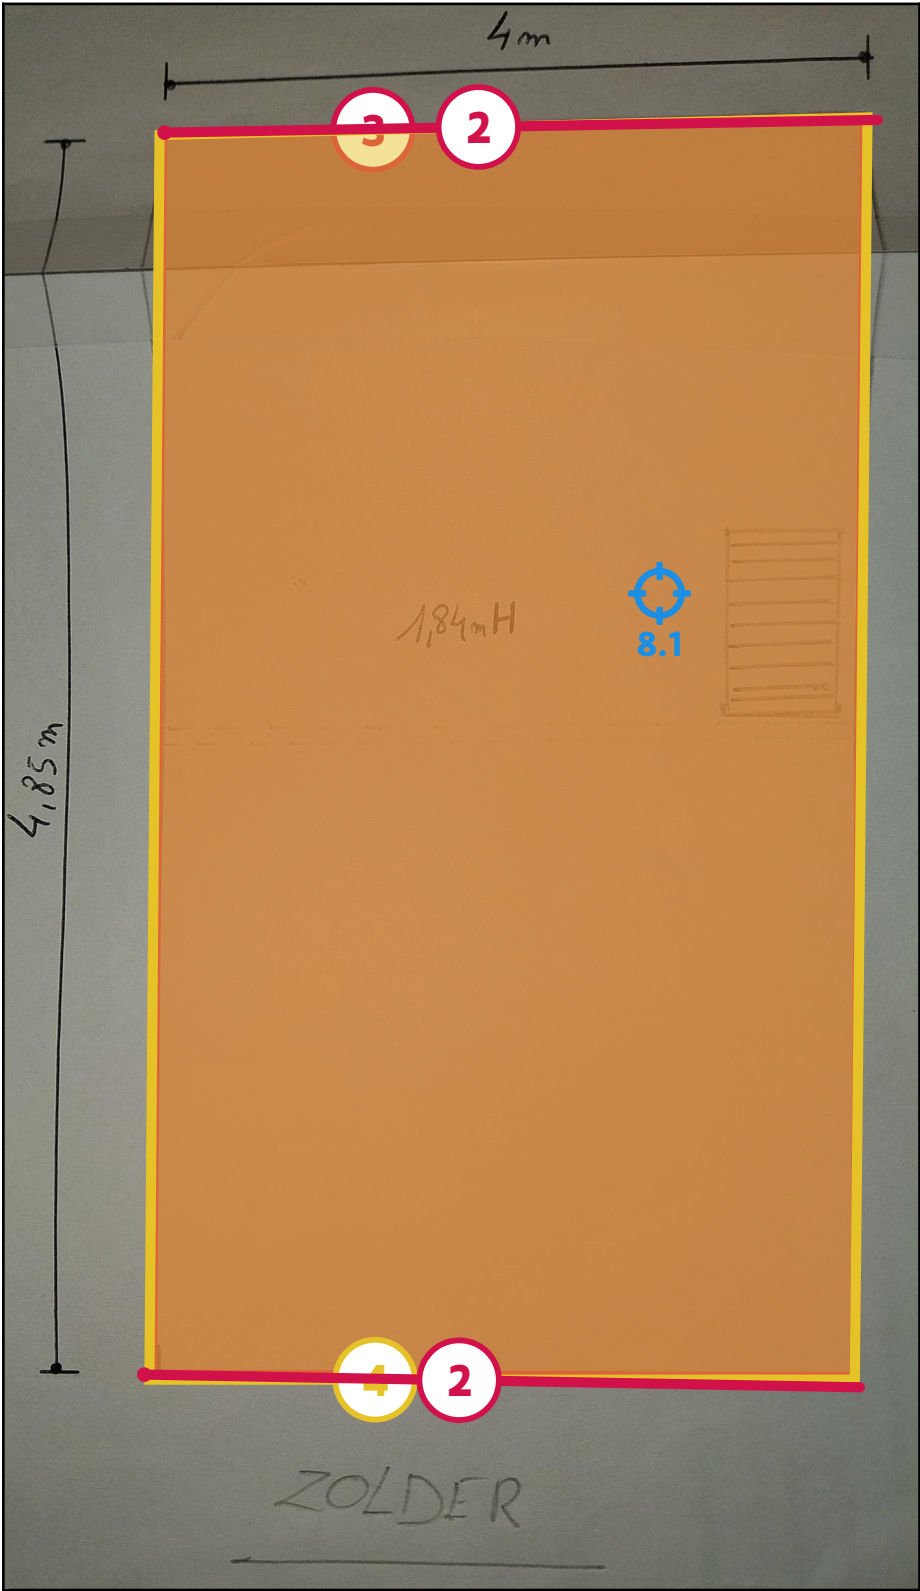
Plan 1.4: Grondplan +2

2. Slib/sediment	Asbestmateriaal	Dringend verwijderen
3. Zadeldak	Asbestmateriaal	Dringend verwijderen
4. Onderdak	Asbestmateriaal	Zorgvuldig beheren
8. Vinyl +2	Geen asbest	-
8.1 Code: A2 Vinyl +2	Puntmonster	-

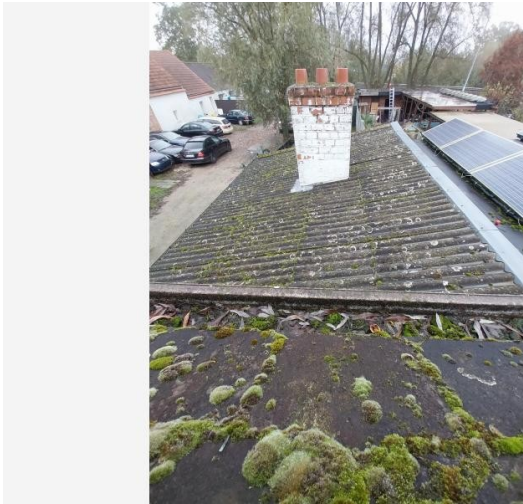
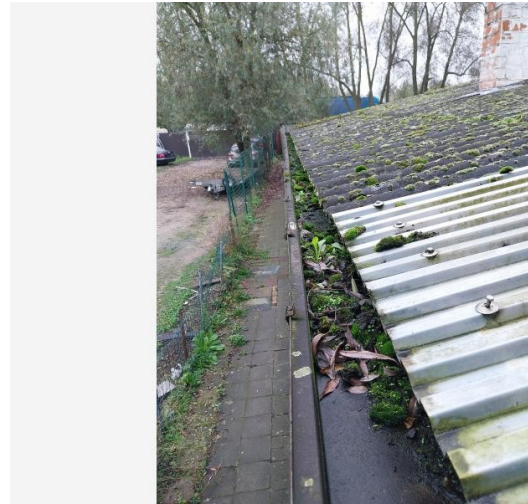
Eindbeoordeling materiaalisico	Hoog materiaalisico en/of hoge kans op vezelvrijgave
--------------------------------	--

Gebondenheid	Categorie 1: hechtgebonden in oorsprong
Asbestsoort (vezeltype)	Crocidoliet aanwezig
Asbestconcentratie	Laag (< 50%)
Afschermingsgraad van het gehele materiaal	Geheel of deels vrij aan de buitenlucht
Toestand van het materiaal	Zwaar beschadigd, zwaar verweerd

Beschrijving	Golfplaten
Omgeving	Buiten
Primaire drager	Schuin dak
Asbestmateriaal	Dak- en gevelbekleding - Golfplaat
Bindmiddel van asbestmateriaal	Cement
Gebondenheid op basis van bindmiddel	Hecht
Hoeveelheid (oppervlakte - aantal)	<ul style="list-style-type: none">• 30,00 m² - 1 stuk
Totale oppervlakte	30,00 m ²
Eenvoudig bereikbaar	Nee <ul style="list-style-type: none">• Verwijdering tast de bouwkundige integriteit aan.
Bevestigingswijze	<ul style="list-style-type: none">• Geschroefd
Identificatiemethode	Vaststelling zonder monsternamen
Destructieve handeling voor identificatie	Nee

Dringend verwijderen

- Zorg voor een veilig beheer en verwijder dit asbestmateriaal wanneer het bij werken eenvoudig bereikbaar wordt. Controleer de toestand jaarlijks op wijzigingen.
- Verwijder dit asbestmateriaal zo snel mogelijk. Volg de toestand goed op.
- Hemelwater dat afspoelt van asbestcement daken of gevels kan asbestdeeltjes bevatten. Gebruik het enkel voor gesloten circuits (bv. spoelen toiletten). Reinig na het vervangen van het dak of de gevel de dakgoten en regenwaterput of -ton om asbesthoudend sediment of slib te verwijderen

- Eenvoudige handelingen: enkel door erkend asbestverwijderaar
De golfplaten elk in 1 stuk verwijderen zonder te breken of beschadigen, door een voor een voorzichtig los te schroeven. Vooraf het materiaal fixeren. Zorg voor gepaste persoonlijke beschermingsmiddelen: minimaal FFP3 mondkap en indien nodig Tyvec overall (minimaal Cat III type 5/6) en handschoenen.

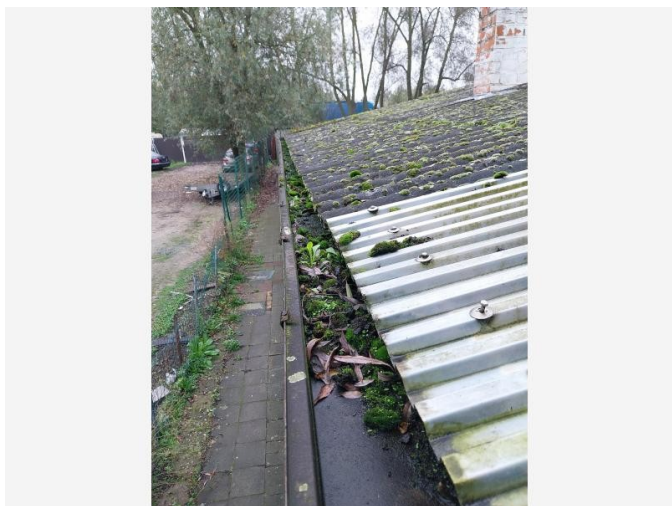
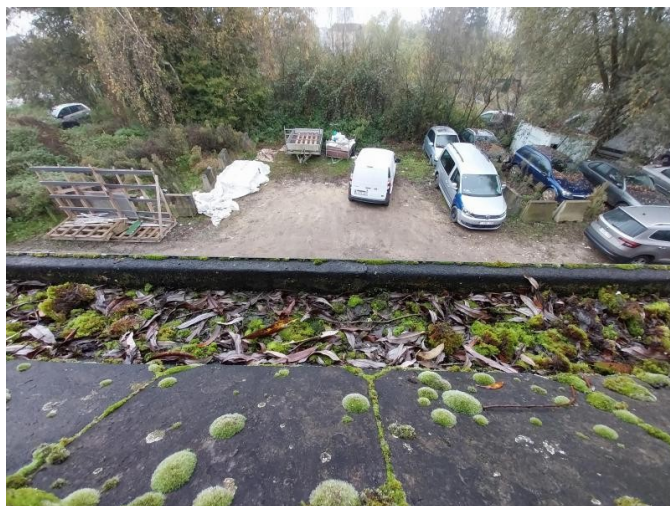
Beschrijving	Slib/sediment
Type afvalstof	Betreft resten (contaminatie) van verwerking of beschadiging
Type resten (contaminatie)	<ul style="list-style-type: none">• Stof, deeltjes < 4 mm, flinters, gruis (vermengd in materiaal)
Besmette materialen	<ul style="list-style-type: none">• Sediment (dakgoot, afvoerbuys, regenwaterput, ...)
Bron van de resten	Asbesthoudende daken.
Omgeving	Buiten
Primaire drager	Schuin dak
Gebondenheid resten	Niet hecht
Hoeveelheid (gewicht - aantal)	<ul style="list-style-type: none">• 50,00 kg - 1 stuk
Totaal gewicht	50,00 kg
Eenvoudig bereikbaar	Ja
Identificatiemethode	Vaststelling zonder monstername

Dringend verwijderen

- Verwijder het asbestafval.

- Eenvoudige handelingen: enkel door erkend asbestverwijderaar
Mogelijke contaminatie van het sediment in de dakgoot met asbestvezels afkomstig van de asbesthoudende golfplaten en het asbesthoudend zadeldak vormen een reëel risico bij uitkuisen van de dakgoot. Er wordt geadviseerd om de dakgoot te laten reinigen door een professioneel verwijderaar. Gebruik gepaste persoonlijke beschermingsmiddelen: minimaal FFP3 mondkapje en indien nodig Tyvec overall (minimaal Cat III type 5/6) en wegwerp handschoenen.

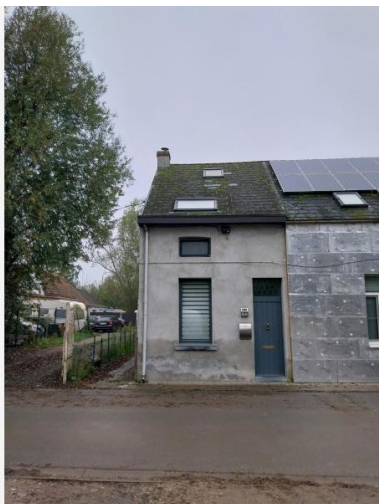
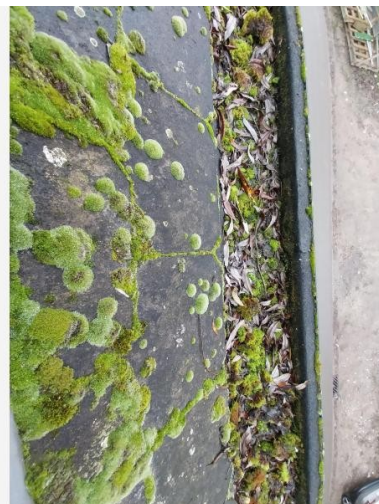
Eindbeoordeling materiaalrisico	Hoog materiaalrisico en/of hoge kans op vezelvrijgave
---------------------------------	---

Gebondenheid	Categorie 1: hechtgebonden in oorsprong
Asbestsoort (vezeltype)	Crocidoliet aanwezig
Asbestconcentratie	Laag (< 50%)
Afschermingsgraad van het gehele materiaal	Geheel of deels vrij aan de buitenlucht
Toestand van het materiaal	Zwaar beschadigd, zwaar verweerd

Beschrijving	Zadeldak
Omgeving	Buiten
Primaire drager	Schuin dak
Asbestmateriaal	Dak- en gevelbekleding - Lei, shingle
Bindmiddel van asbestmateriaal	Cement
Gebondenheid op basis van bindmiddel	Hecht
Hoeveelheid (oppervlakte - aantal)	<ul style="list-style-type: none">• 60,00 m² - 1 stuk
Totale oppervlakte	60,00 m ²
Eenvoudig bereikbaar	Nee <ul style="list-style-type: none">• Verwijdering tast de bouwkundige integriteit aan.
Bevestigingswijze	<ul style="list-style-type: none">• Geklemd
Identificatiemethode	Vaststelling zonder monsternamen
Destructieve handeling voor identificatie	Nee

Dringend verwijderen

- Zorg voor een veilig beheer en verwijder dit asbestmateriaal wanneer het bij werken eenvoudig bereikbaar wordt. Controleer de toestand jaarlijks op wijzigingen.
- Verwijder dit asbestmateriaal zo snel mogelijk. Volg de toestand goed op.
- Hemelwater dat afspoelt van asbestcement daken of gevels kan asbestdeeltjes bevatten. Gebruik het enkel voor gesloten circuits (bv. spoelen toiletten). Reinig na het vervangen van het dak of de gevel de dakgoten en regenwaterput of -ton om asbesthoudend sediment of slib te verwijderen

- Eenvoudige handelingen: enkel door erkend asbestverwijderaar
De leien een voor een afnemen zonder te breken of beschadigen. Vooraf eerst de leien fixeren. Als de leien stevig vernageld zitten, dan voorzichtig loswrikken zonder te beschadigen en/of eventueel verwijderen onder constante verneveling. Zorg voor gepaste persoonlijke beschermingsmiddelen: minimaal FFP3 mondkap en indien nodig Tyvec overall (minimaal Cat III type 5/6) en handschoenen.

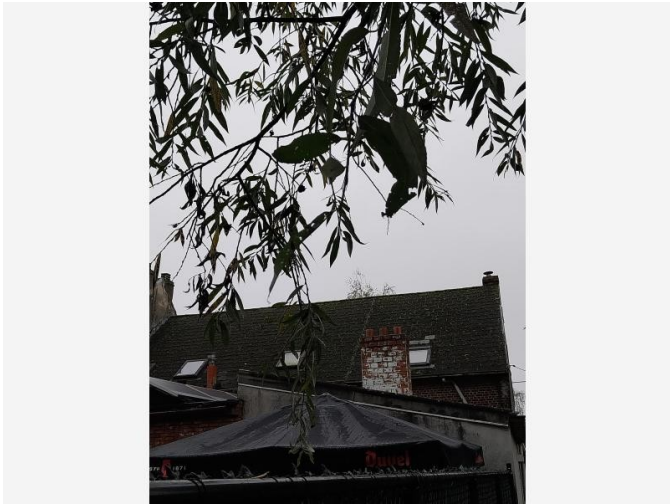
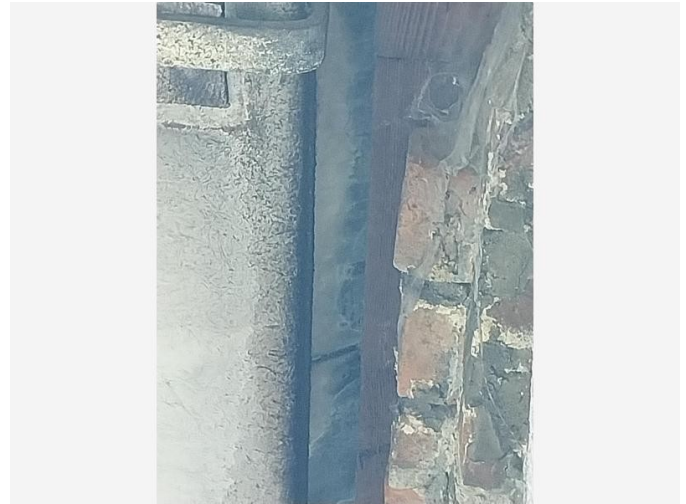
Eindbeoordeling materiaalisico	Laag materiaalisico en/of verlaagde kans op vezelvrijgave
--------------------------------	---

Gebondenheid	Categorie 1: hechtgebonden in oorsprong
Asbestsoort (vezeltype)	Crocidoliet aanwezig
Asbestconcentratie	Laag (< 50%)
Afschermingsgraad van het gehele materiaal	Geheel of deels vrij aan de buitenlucht
Toestand van het materiaal	Licht beschadigd, licht verweerd. Intact calciumsilicaatmateriaal of categorie III 'gebondenheid'

Beschrijving	Onderdak
Omgeving	Buiten
Primaire drager	Schuin dak
Asbestmateriaal	Plaat, paneel, tablet - Type Menuiserite
Bindmiddel van asbestmateriaal	Cement
Gebondenheid op basis van bindmiddel	Hecht
Hoeveelheid (oppervlakte - dikte - aantal)	<ul style="list-style-type: none">• 50,00 m² - 2,00 cm - 1 stuk
Totaal volume	1,00 m ³
Eenvoudig bereikbaar	Nee <ul style="list-style-type: none">• Verwijdering tast de bouwkundige integriteit aan.
Bevestigingswijze	<ul style="list-style-type: none">• Onbekend
Identificatiemethode	Vaststelling zonder monstername
Destructieve handeling voor identificatie	Nee

Zorgvuldig beheren

- Zorg voor een veilig beheer en verwijder dit asbestmateriaal wanneer het bij werken eenvoudig bereikbaar wordt. Controleer de toestand jaarlijks op wijzigingen.
- Verwijder dit asbestmateriaal zo snel mogelijk. Volg de toestand goed op.
- Hemelwater dat afspoelt van asbestcement daken of gevels kan asbestdeeltjes bevatten. Gebruik het enkel voor gesloten circuits (bv. spoelen toiletten). Reinig na het vervangen van het dak of de gevel de dakgoten en regenwaterput of -ton om asbesthoudend sediment of slib te verwijderen

- Eenvoudige handelingen: enkel door erkend asbestverwijderaar
Langs de buitenzijde verwijderen door eerst de leien af te nemen. De platen een voor een voorzichtig los maken en afvoeren zonder te breken of beschadigen. Vooraf de platen fixeren. Indien moeilijk los te trekken zonder beschadigingen, dan onder constante verneveling werken. Zorg voor gepaste persoonlijke beschermingsmiddelen: minimaal FFP3 mondkapje en indien nodig Tyvec overall (minimaal Cat III type 5/6) en handschoenen.

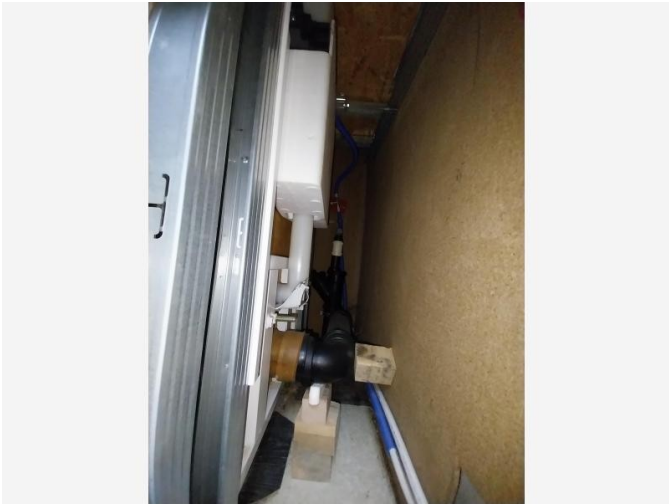
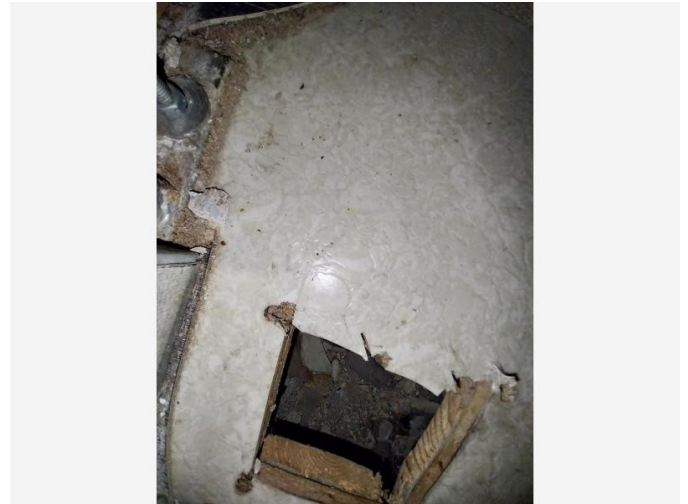
Eindbeoordeling materiaalarisico	Zeer laag materiaalarisico en/of zeer lage kans op vezelvrijgave
----------------------------------	--

Gebondenheid	Categorie 1: hechtgebonden in oorsprong
Asbestsoort (vezeltype)	Alleen chrysotiel
Asbestconcentratie	Laag (< 50%)
Afschermingsgraad van het gehele materiaal	Stootvaste afscherming of omkasting
Toestand van het materiaal	Licht beschadigd, licht verweerd. Intact calciumsilicaatmateriaal of categorie III 'gebondenheid'

#	Type	Referentie	Resultaat
5.1	Puntmonster	A1 Vinyl +1	Chrysotiel

Beschrijving	Vinyl +1
Omgeving	Binnen
Primaire drager	Vloer
Asbestmateriaal	Prefab - afwerking - Vloerzeil
Bindmiddel van asbestmateriaal	Kunststof of -hars
Gebondenheid op basis van bindmiddel	Hecht
Hoeveelheid (oppervlakte - aantal)	<ul style="list-style-type: none">• 35,00 m² - 1 stuk
Totale oppervlakte	35,00 m ²
Eenvoudig bereikbaar	<p>Nee</p> <ul style="list-style-type: none">• Het asbestmateriaal is bedekt (uitgezonderd laag verf, coating, behang, kunststof, textiel) en het wegnemen van het bedekkende materiaal kan niet zonder het bedekkende materiaal te beschadigen.
Bevestigingswijze	<ul style="list-style-type: none">• Onbekend
Identificatiemethode	Vaststelling met monstername
Destructieve handeling voor identificatie	Nee
Opmerking	De nieuwe vloer is bovenop de oude vinyl-vloer gelegd op verdiep +1.

Zorgvuldig beheren

- Zorg voor een veilig beheer. Vermijd het beschadigen van het asbestmateriaal. Controleer de toestand jaarlijks op wijzigingen.

- Eenvoudige handelingen: mag via doe-het-zelf of door werknemer(s) met opleidingsattest eenvoudige handelingen
Indien het vloerzeil nergens verlijmd is, kan het mits voldoende gefixeerd, worden verwijderd als eenvoudige handeling. Gebruik gepaste PBM's: minimaal FFP3 maskers, wegwerphandschoenen en tyvec pak. Deze inschatting wordt best gemaakt door een erkend verwijderaar en niet door doe-het-zelf of opgeleid werknemer met opleidingsattest eenvoudige handelingen.

! Indien het vloerzeil toch ergens verlijmd zit is enkel verwijdering in hermetische zone door een erkend verwijderaar mogelijk. !

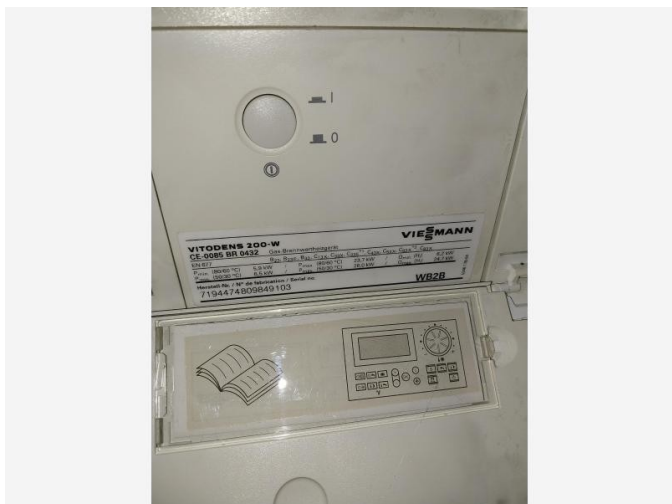
De ketel van het merk Viessmann, bouwjaar 2008 dateert van na 2001 en is bij gevolg vrij van asbesthoudende materialen.

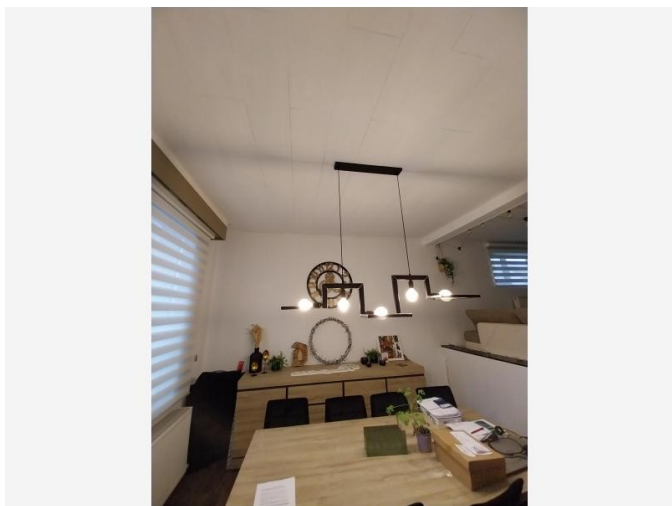
Er is geen zichtbaar pleisterwerk aanwezig in de woning. De wanden en plafonds zijn telkens afgewerkt met platen.

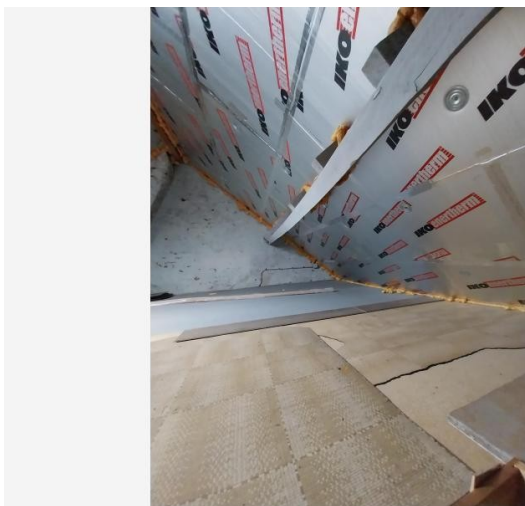
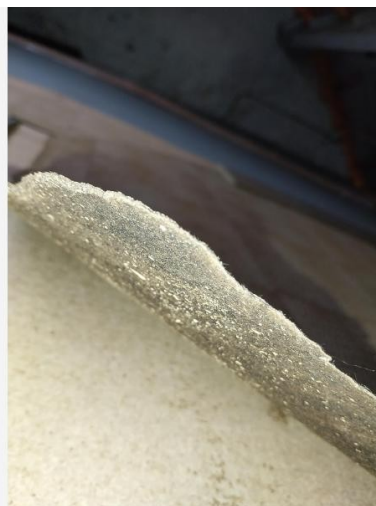
Fiche 8: Vinyl +2

Geen asbest

#	Type	Referentie	Resultaat
8.1	Puntmonster	A2 Vinyl +2	Geen asbest
