Asbestinventarisatattest

Ambachtstraat 16, 9000 Gent

Attestnummer : 20250428-000212.000

Uitgegeven op : 28.04.2025

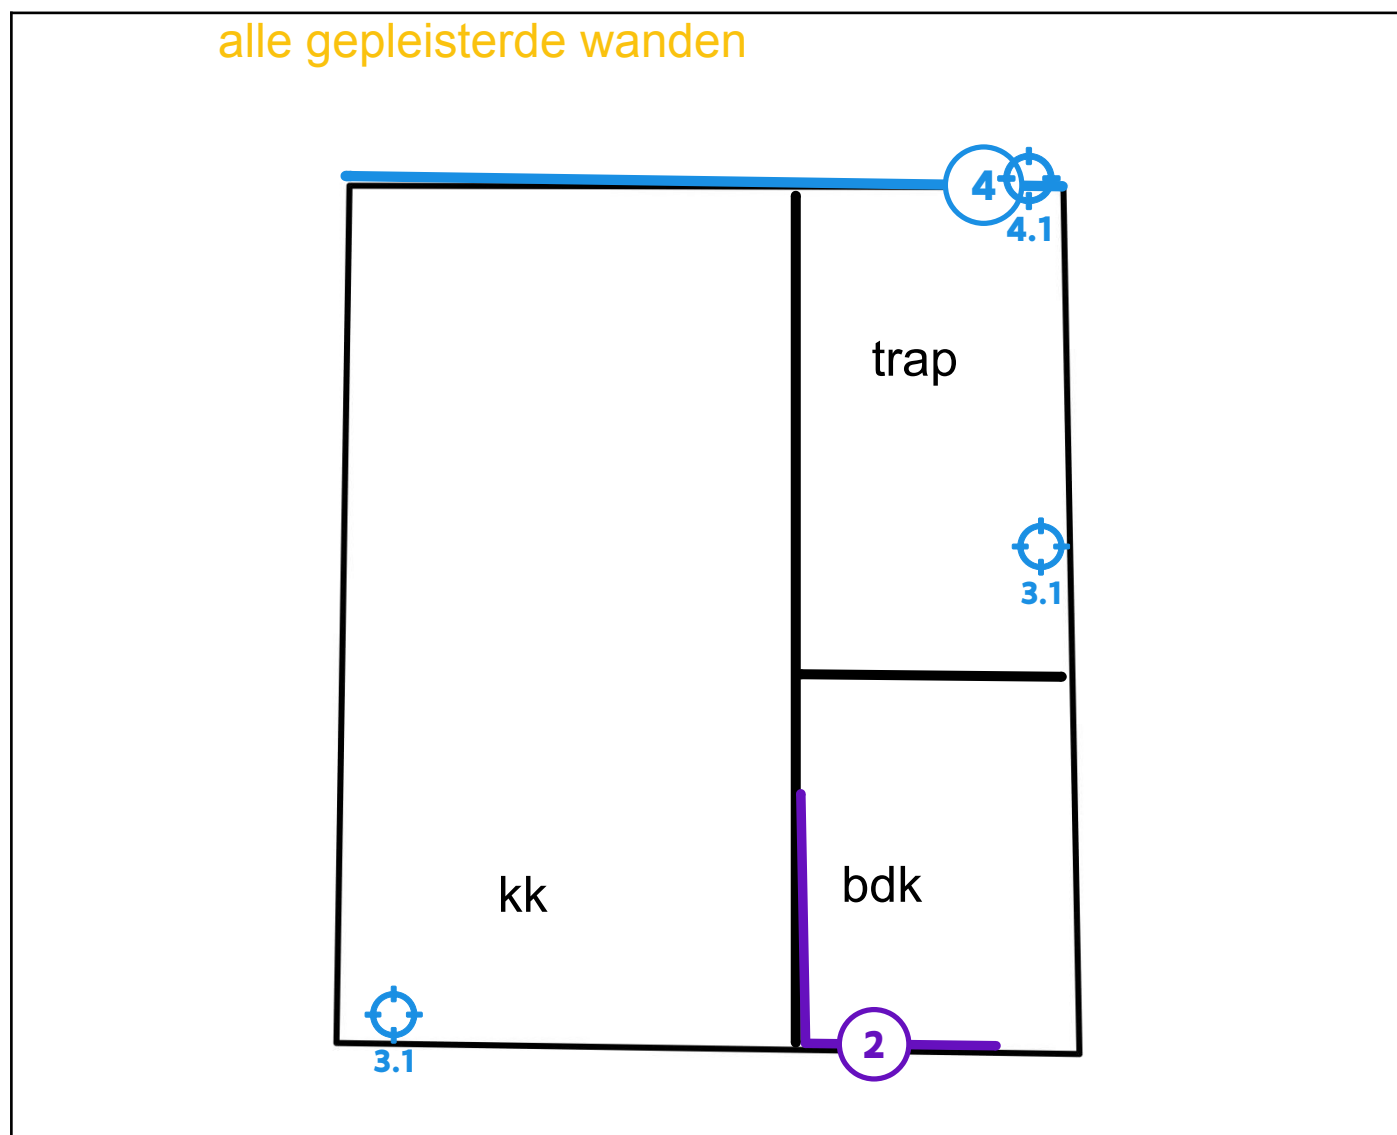
Plan 1.1: Hoofdgebouw plan gvl

Beschrijving	Type	Actie
2. faiancelijm achter tegels	Advies	-
3. pleisterwerk wanden	Geen asbest	-
3.1 Code: mm01	Mengmonster	-
4. crepi gevel	Geen asbest	-
4.1 Code: Mm2	Puntmonster	-

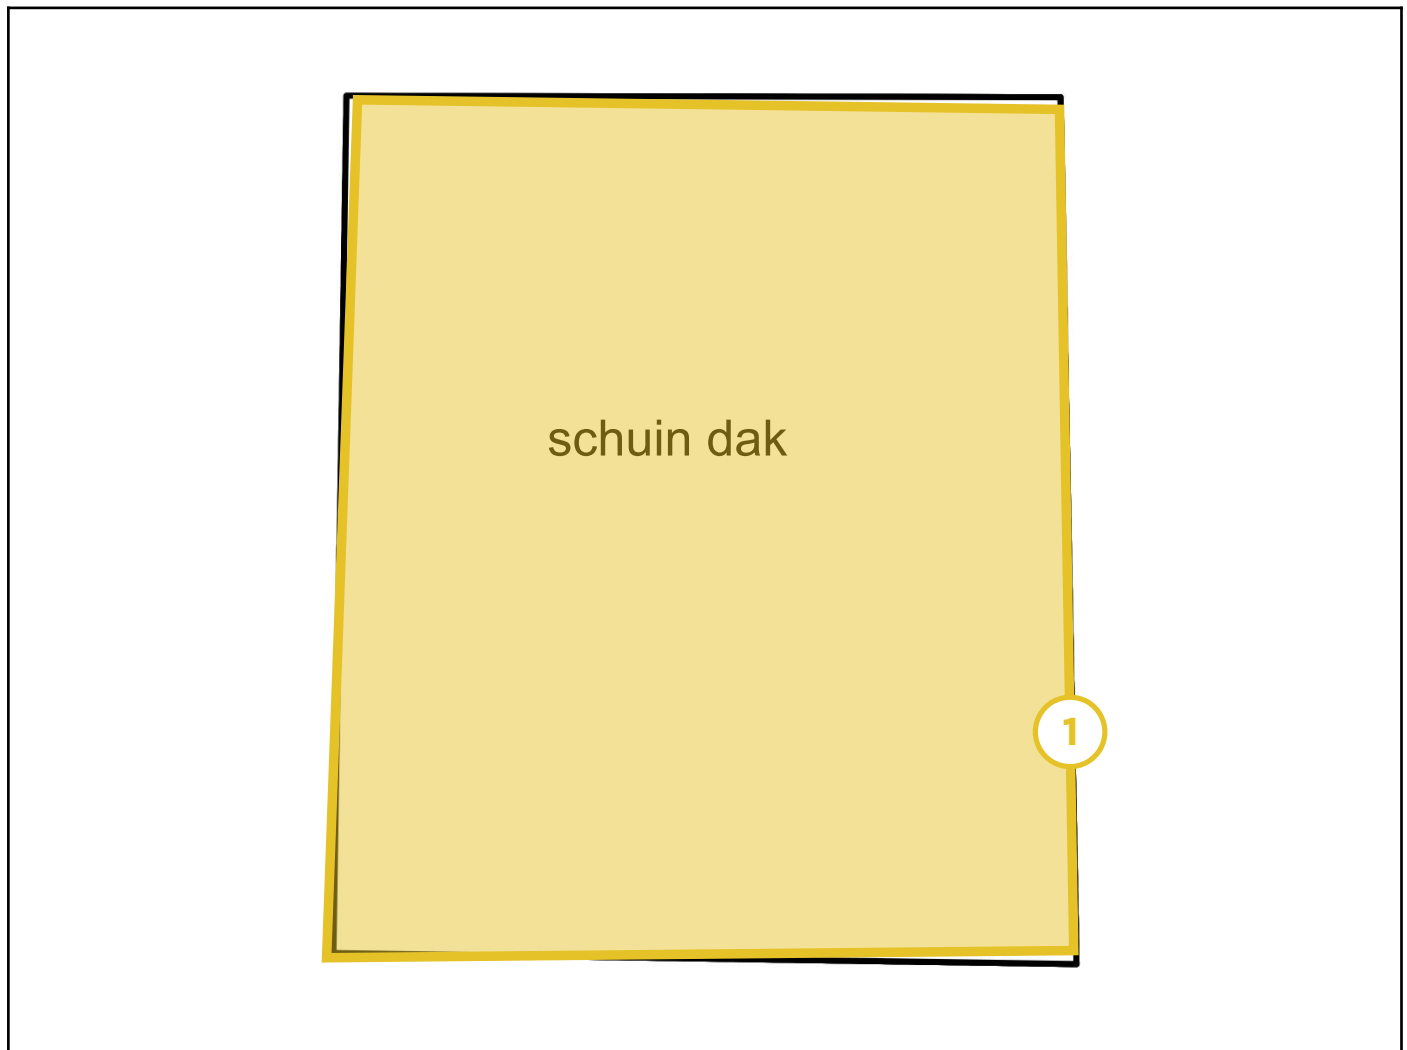
Plan 1.5: Hoofdgebouw plan dak

Beschrijving	Type	Actie
1. menuiserie onderdak	Asbestmateriaal	Zorgvuldig beheren

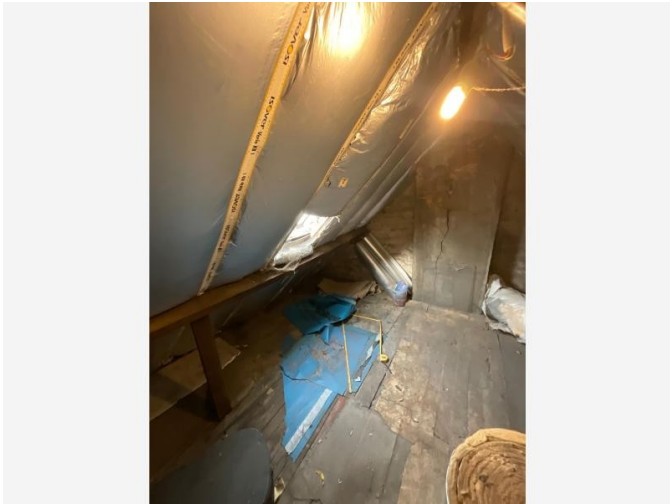
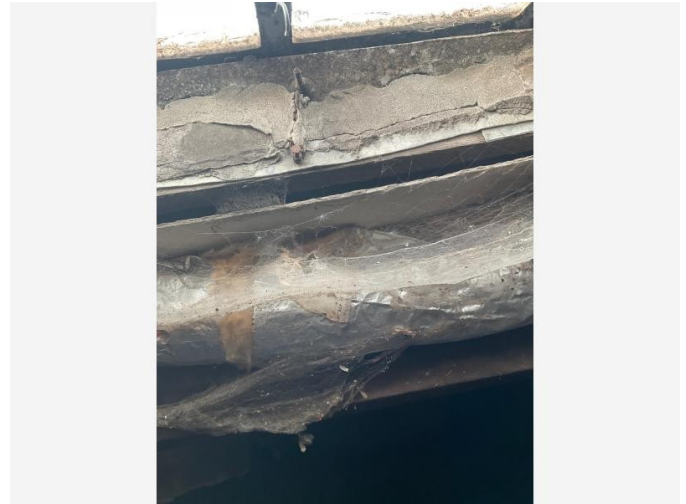
Het asbestmateriaal valt onder de mijlpaal van 2040.

Eindbeoordeling materiaalrisico	Zeer laag materiaalrisico en/of zeer lage kans op vezelvrijgave
---------------------------------	---

Gebondenheid	Categorie 1: hechtgebonden in oorsprong
Asbestsoort (vezeltype)	Crocidoliet aanwezig
Asbestconcentratie	Laag (< 50%)
Afschermingsgraad van het gehele materiaal	Stootvaste afscherming of omkasting
Toestand van het materiaal	Licht beschadigd, licht verweerd. Intact calciumsilicaatmateriaal of categorie III 'gebondenheid'

Beschrijving	menuiserite onderdak
Omgeving	Binnen
Primaire drager	Schuin dak
Asbestmateriaal	Plaat, paneel, tablet - Type Menuiserite
Bindmiddel van asbestmateriaal	Cement
Gebondenheid op basis van bindmiddel	Hecht
Hoeveelheid (oppervlakte - dikte - aantal)	<ul style="list-style-type: none">90,01 m² - 0,30 cm - 1 stuk
Totaal volume	0,27 m ³
Eenvoudig bereikbaar	<p>Nee</p> <ul style="list-style-type: none">Het asbestmateriaal is bedekt (uitgezonderd laag verf, coating, behang, kunststof, textiel) en het wegnemen van het bedekkende materiaal kan niet zonder het bedekkende materiaal te beschadigen.
Bevestigingswijze	<ul style="list-style-type: none">Onbekend
Identificatiemethode	Vaststelling zonder monsternamen
Destructieve handeling voor identificatie	Nee
Opmerking	Geschatte hoeveelheid

- Zorg voor een veilig beheer. Vermijd het beschadigen van het asbestmateriaal. Controleer de toestand jaarlijks op wijzigingen.
- Zorg voor een veilig beheer en verwijder dit asbestmateriaal wanneer het bij werken eenvoudig bereikbaar wordt. Controleer de toestand jaarlijks op wijzigingen.
- Voer bijkomende staalname(s) uit.

- Eenvoudige handelingen: mag via doe-het-zelf of door werknemer(s) met opleidingsattest eenvoudige handelingen
Bij het uitvoeren van eenvoudige handelingen, zoals toegestaan via doe-het-zelfmethoden of door werknemers met een opleidingsattest, is het gebruik van de juiste persoonlijke beschermingsmiddelen (PBM's) verplicht om blootstelling aan asbestvezels te voorkomen. Wij adviseren echter om asbest te laten verwijderen door een werknemer met opleidingscertificaat. Maar het is ook toegestaan via de doe-het-zelfmethode, mits de juiste voorzorgsmaatregelen en PBM's in acht worden genomen. De te gebruiken PBM's zijn:

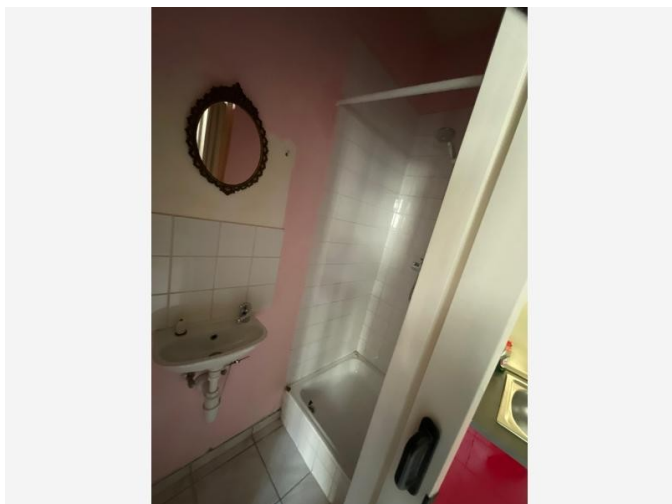
Achter de tegels bevindt zich faiancelijm. Deze moet volgens het IP verplicht bemonsterd worden. Tijdens de inspectie heeft de inspecteur geen faiancelijm aangetroffen, maar heeft hij wel een sterk vermoeden dat zich deze achter de tegels bevindt. Let op bij werken aan deze plaatsen. Faiancelijm kon vroeger asbesthoudend zijn. Een bijkomend onderzoek is aangeraden indien er werken gepland zijn.

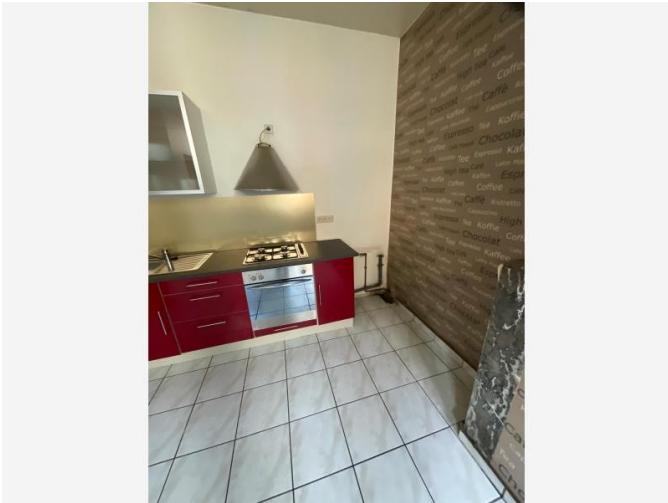
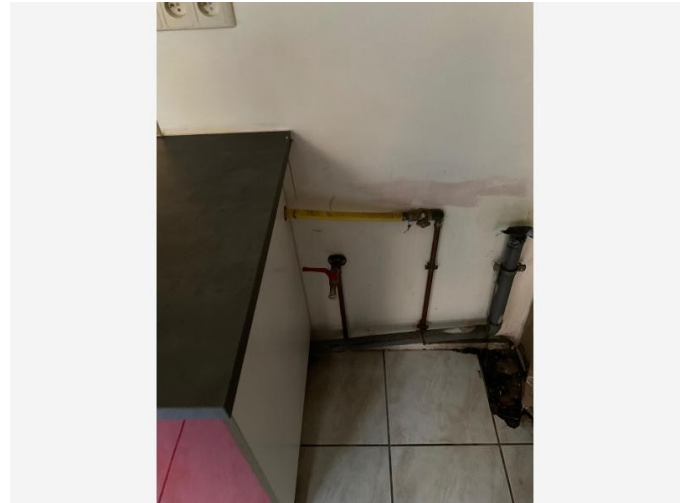
Fiche 3: pleisterwerk wanden

Geen asbest

#	Type	Referentie	Resultaat
3.1	Mengmonster	mm01	Geen asbest

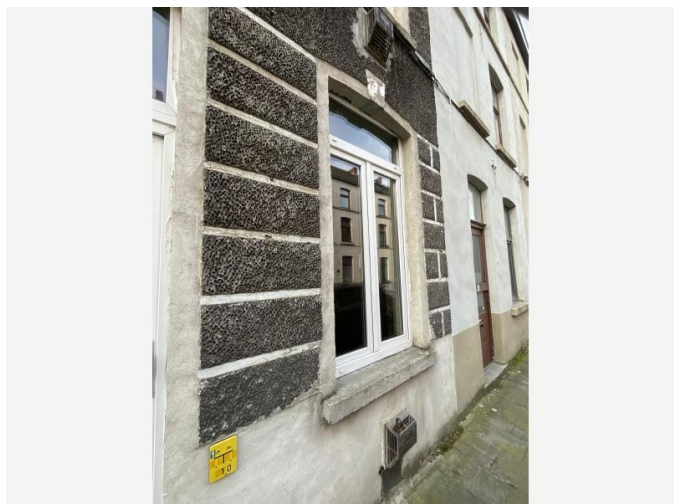
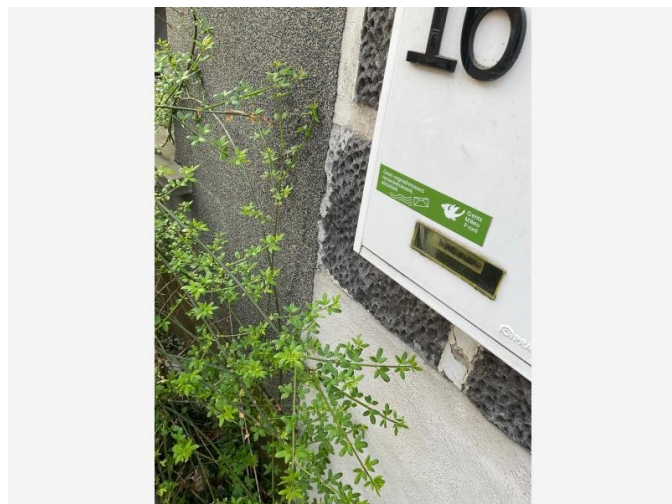
Fiche 4: crepi gevel

Geen asbest

#	Type	Referentie	Resultaat
4.1	Puntmonster	Mm2	Geen asbest
