Asbestinventarisatetest

Bulstraat 13, 9270 Laarne

Attestnummer : 20241203-000195.000

Uitgegeven op : 03.12.2024

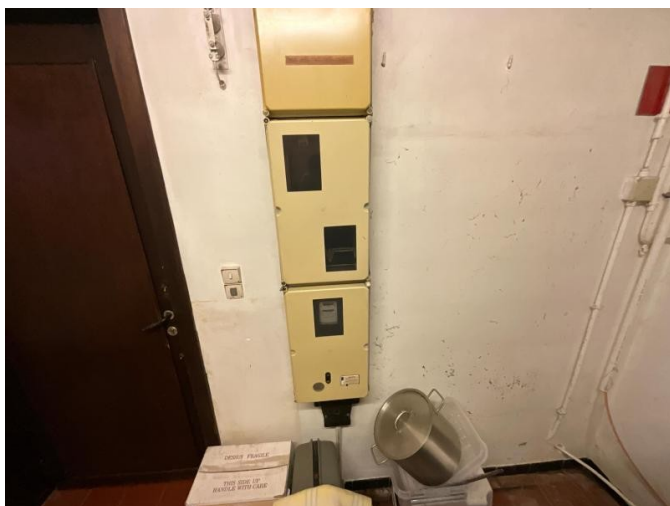
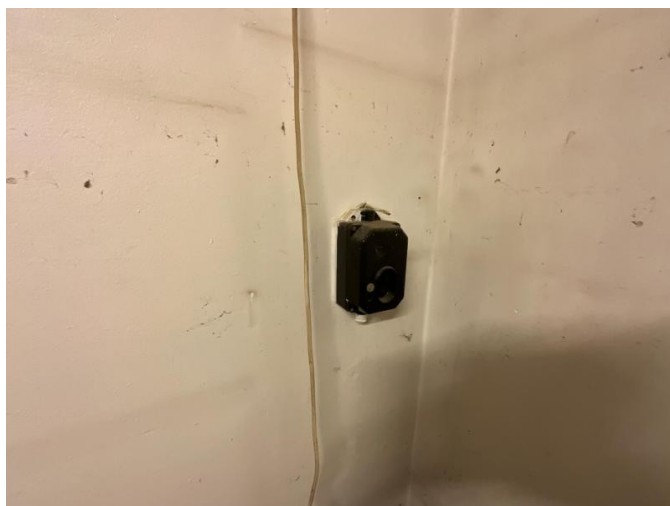
Het asbestmateriaal valt onder de mijlpaal van 2040.

Zorgvuldig beheren

Er werd geen monster genomen oww beschadiging aan een elektrisch gerelateerde toepassing, extra controle bij verwijdering van het verdacht materiaal.

- Verwijder dit asbestmateriaal zo snel mogelijk. Volg de toestand goed op.

- Eenvoudige handelingen: mag via doe-het-zelf of door werknemer(s) met opleidingsattest eenvoudige handelingen
Elektrisch materiaal uit bakeliet zijn hechtgebonden toepassingen. Deze dienen voorzichtig te worden verwijderd zonder te breken.

“De meterkast is waarschijnlijk eigendom van Fluvius. In dat geval mag u deze niet zelf verwijderen. Neem bij vragen contact op met Fluvius.

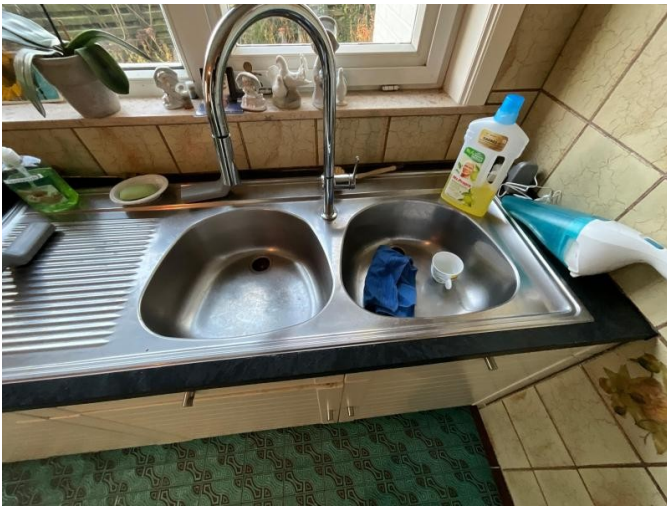
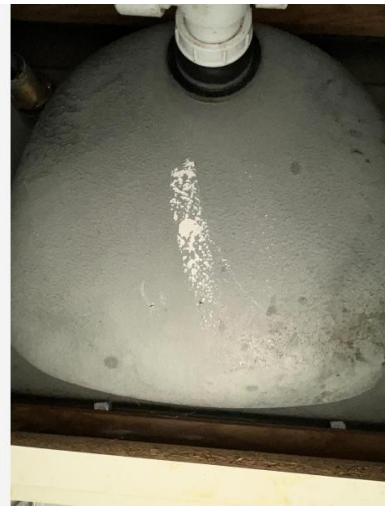
Het asbestmateriaal valt onder de mijlpaal van 2040.

Zorgvuldig beheren

- Zorg voor een veilig beheer. Vermijd het beschadigen van het asbestmateriaal. Controleer de toestand jaarlijks op wijzigingen.

- Eenvoudige handelingen: mag via doe-het-zelf of door werknemer(s) met opleidingsattest eenvoudige handelingen
Gezien dit niet zonder te scheuren/breken verwijderd kan worden moeten de spoelbakken volledig verwijderd worden.

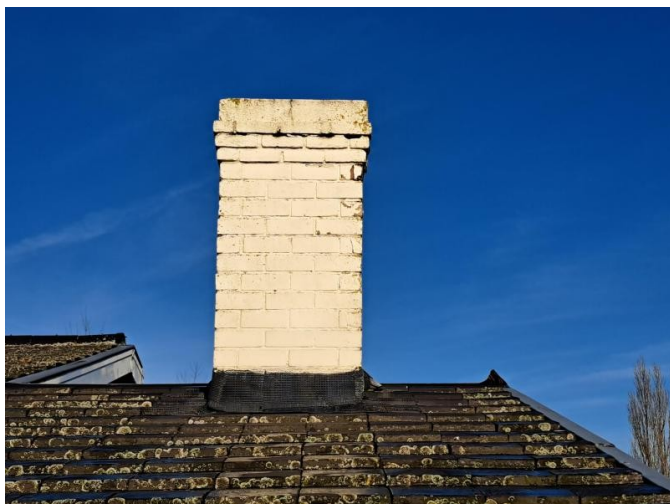
Situeringsfoto

Permanente beperking

Reden: Het te onderzoeken materiaal situeert zich hoger dan 3,50 m te rekenen vanaf een veilige ondergrond

Uitleg van de asbestdeskundige: Het te onderzoeken rookkanaal situeert zich hoger dan 3,50m te rekenen vanaf een veilige ondergrond.

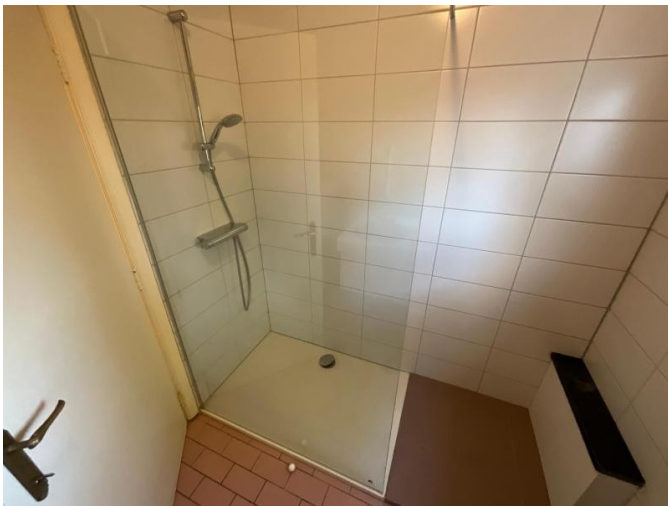
Vrije foto

De gebruikte tegellijm van faiencetegels kan asbest bevatten, het betreft een niet-destructief onderzoek, hierdoor kon deze niet visueel vastgesteld of bemonsterd worden.

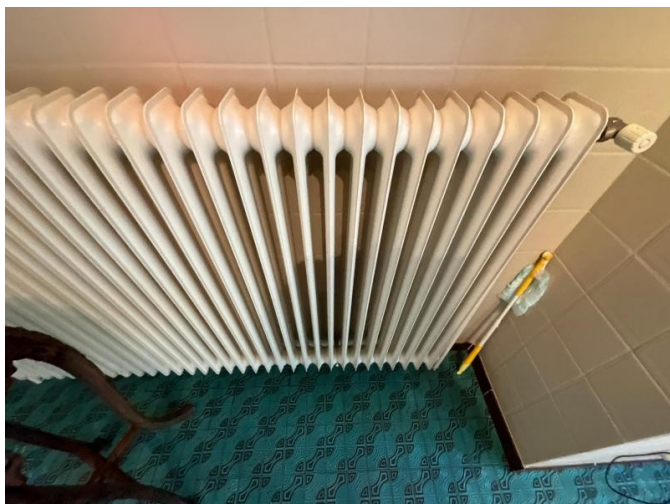
Vrije foto

Bij oude radiatoren werd vaak asbest gebruikt voor de afdichting van leidingen. Dit is van buiten niet te zien. Ook in leidingen en de draaiknop komt het bijvoorbeeld veel voor. Bij het vervangen van oude radiatoren is dit iets om rekening mee te houden.

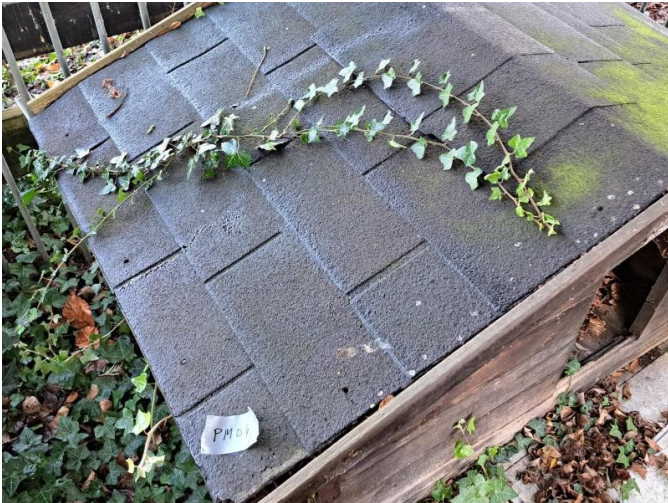
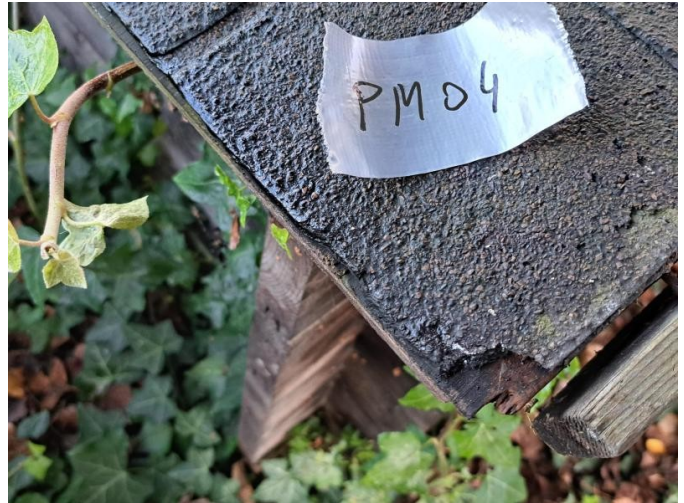
Fiche 6: Roofing hondenren

Geen asbest

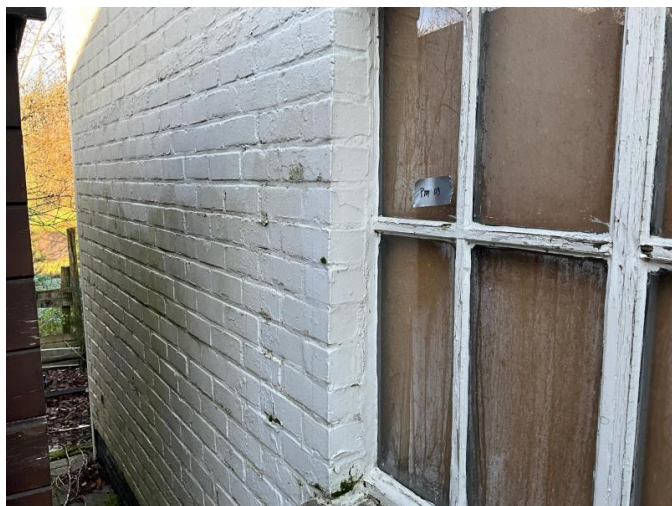
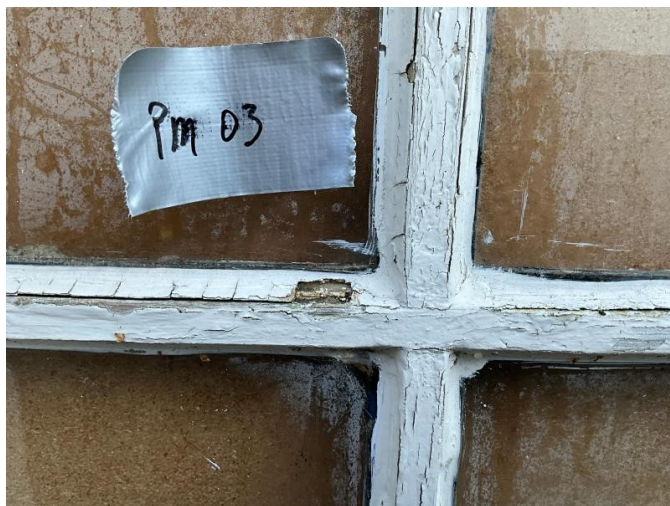
Fiche 7: Mastiek ruit garage

Geen asbest

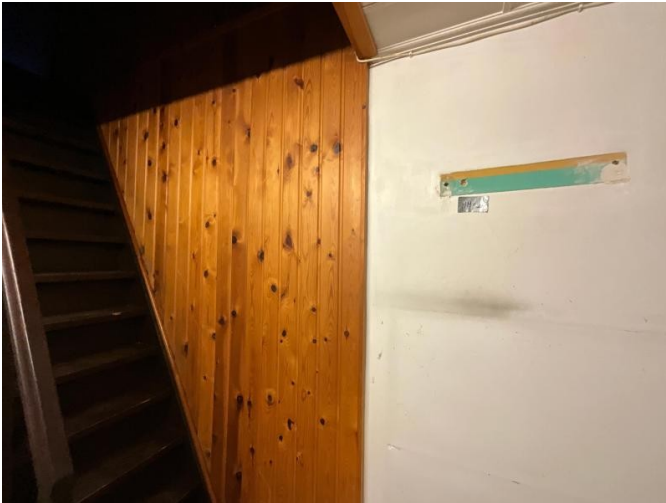
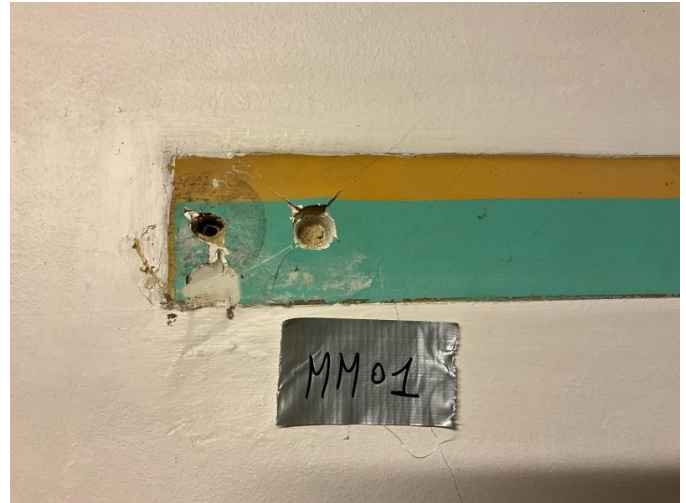
Fiche 8: Pleisterwerk muren

Geen asbest

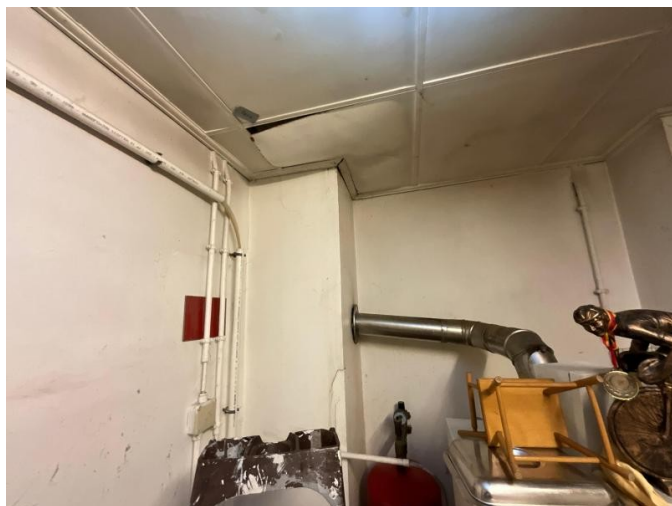
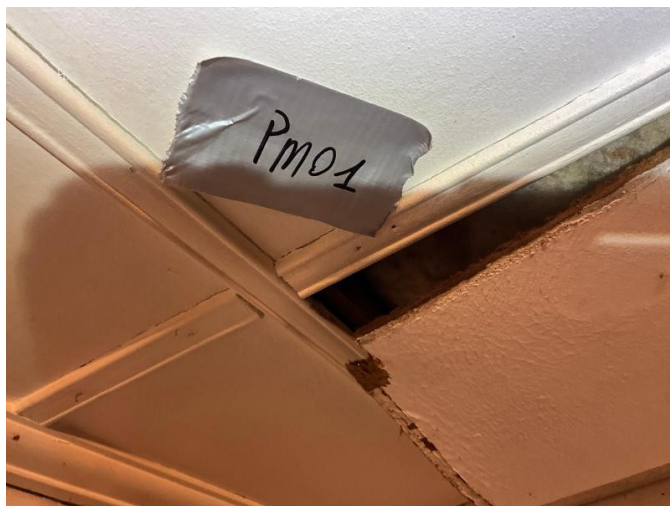
Fiche 9: Plafonds

Geen asbest
