Asbestinventarisatetest

Pollarebaan 119C, 9401 Ninove

Attestnummer : 20250514-000379.000

Uitgegeven op : 14.05.2025

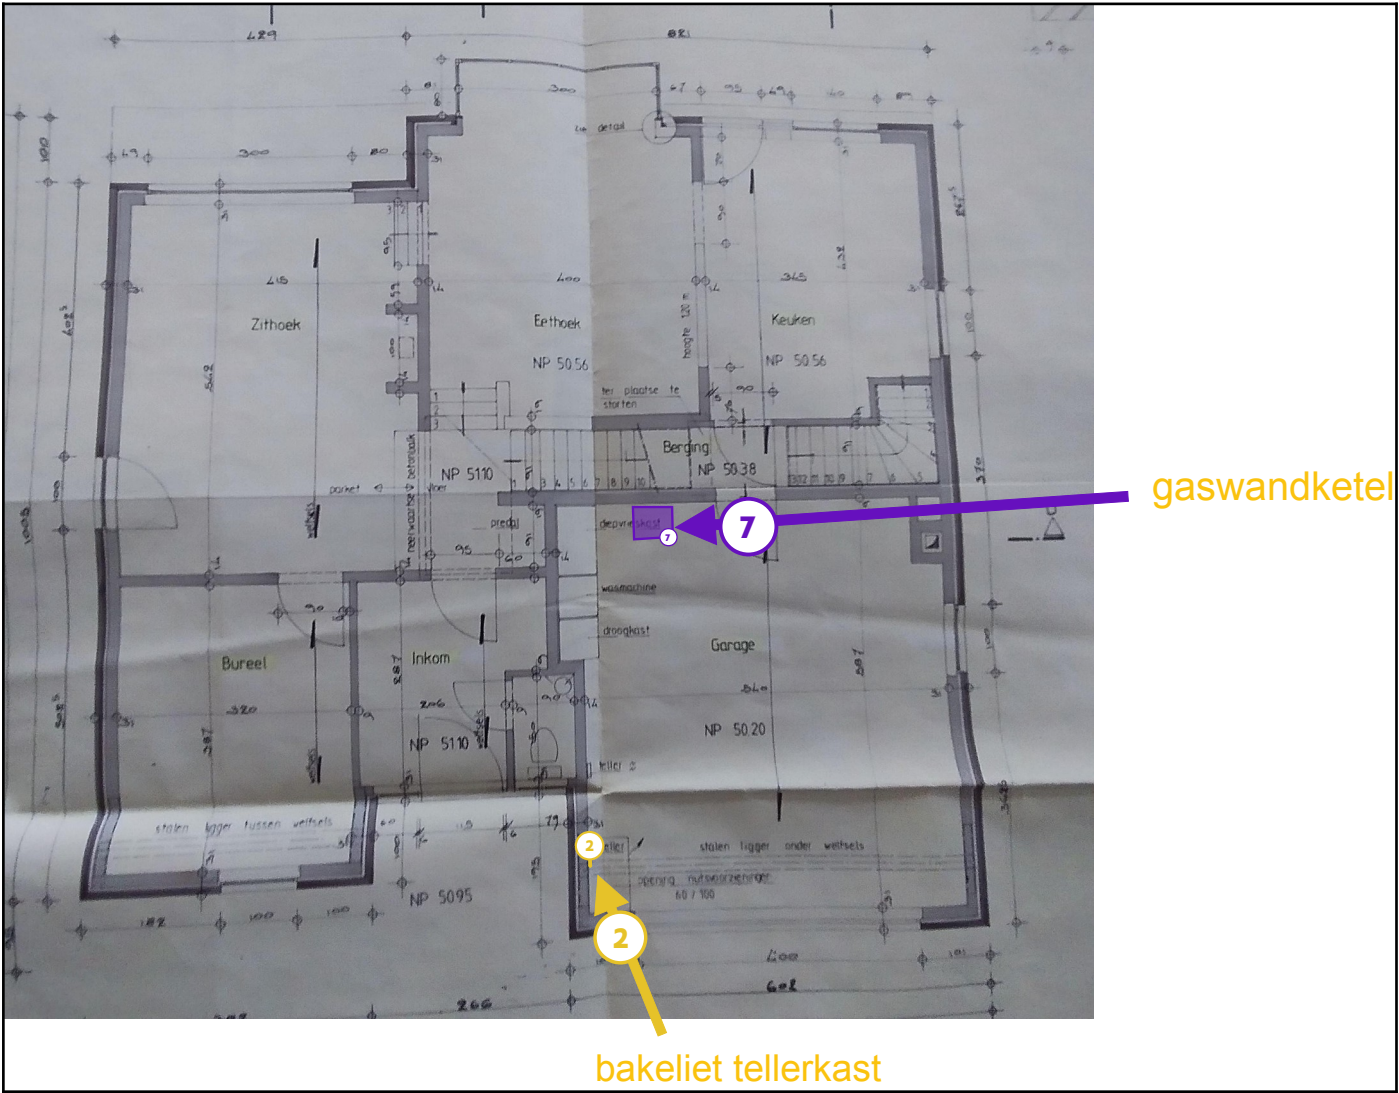
Plan 1.6: Plan woning glv

Beschrijving	Type	Actie
2. Bakeliet tellerkast	Asbestmateriaal	Zorgvuldig beheren
7. Gaswandketel	Advies	-

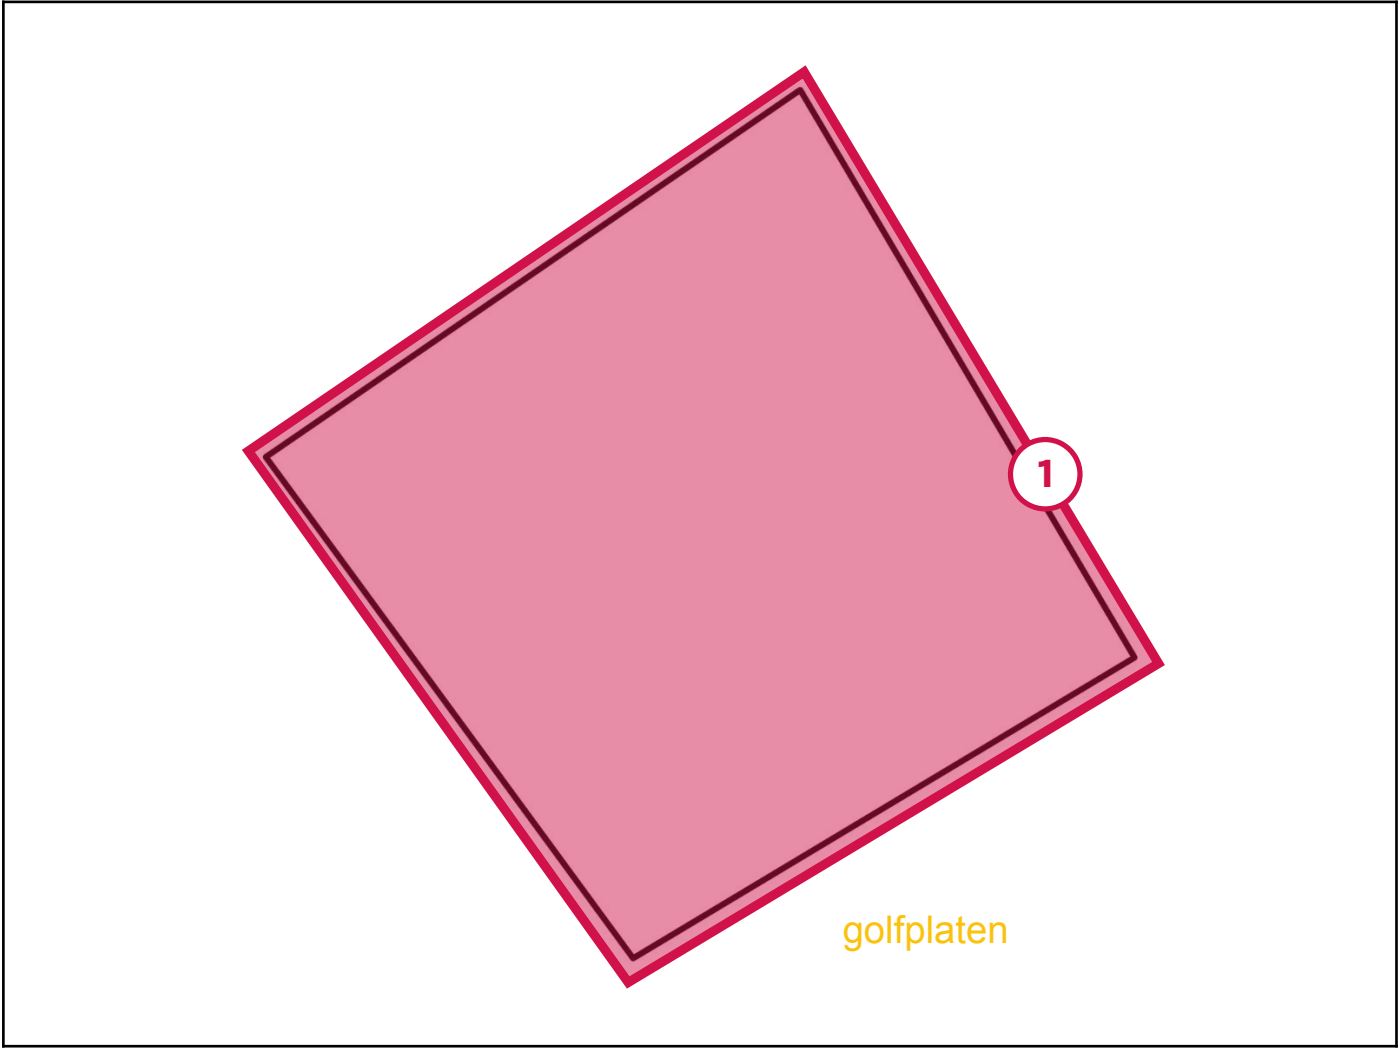
Plan 2.1: Tuinhuis plan

Beschrijving	Type	Actie
1. Golfplaten tuinhuis	Asbestmateriaal	Dringend verwijderen

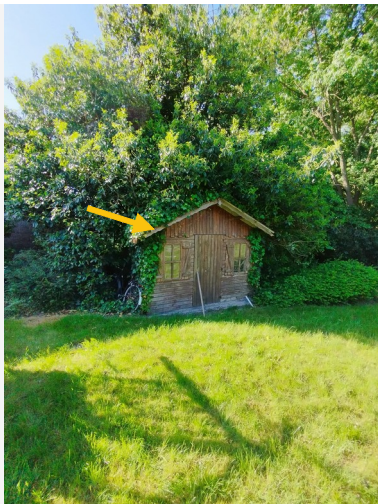
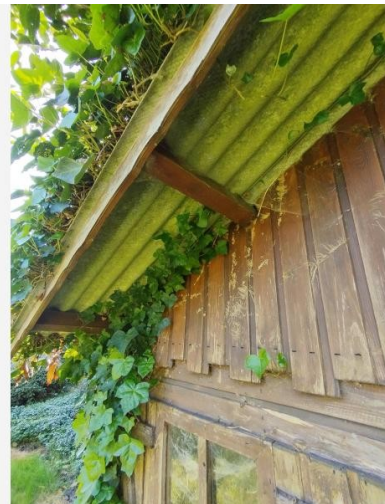
Eindbeoordeling materiaalrisico	Hoog materiaalrisico en/of hoge kans op vezelvrijgave
Opmerking	mosgroei is matig beschadigd

Gebondenheid	Categorie 1: hechtgebonden in oorsprong
Asbestsoort (vezeltype)	Crocidoliet aanwezig
Asbestconcentratie	Laag (< 50%)
Afschermingsgraad van het gehele materiaal	Geheel of deels (ook) vrij aan de binnenlucht
Toestand van het materiaal	Matig beschadigd, matig verweerd

Beschrijving	Golfplaten tuinhuis
Omgeving	Buiten
Primaire drager	Schuin dak
Asbestmateriaal	Dak- en gevelbekleding - Golfplaat
Bindmiddel van asbestmateriaal	Cement
Gebondenheid op basis van bindmiddel	Hecht
Hoeveelheid (oppervlakte - aantal)	• 5,00 m ² - 1 stuk
Totale oppervlakte	5,00 m ²
Eenvoudig bereikbaar	Ja
Bevestigingswijze	• Geschroefd
Identificatiemethode	Vaststelling zonder monsternamen
Destructieve handeling voor identificatie	Nee
Opmerking	<p>De golfplaten zijn visueel en volgens expertise als asbestverdacht beschouwd.</p> <p>De vermelde oppervlaktes, diktes en volumes betreffen een beredeneerde schatting. Er worden geen rechten verleend aan deze oppervlaktes/diktes/volumes.</p>

Dringend verwijderen

- Verwijder dit asbestmateriaal zo snel mogelijk. Volg de toestand goed op.
- Hemelwater dat afspoelt van asbestcement daken of gevels kan asbestdeeltjes bevatten. Gebruik het enkel voor gesloten circuits (bv. spoelen toiletten). Reinig na het vervangen van het dak of de gevel de dakgoten en regenwaterput of -ton om asbesthoudend sediment of slib te verwijderen
- Voer bijkomende staalname(s) uit.

- Eenvoudige handelingen: mag via doe-het-zelf of door werknemer(s) met opleidingsattest eenvoudige handelingen
EH via doe-het zelf

Indien mogelijk de ondervloer afdekken, golfplaten voorzichtig verwijderen, extra fixeren, niet breken, niet gooien, onmiddellijk verpakken of voorzichtig in container met asbest bag plaatsen. Voldoende benevelen/bevochtigen tijdens de duur van de werken. Indien golfplaten in slechte staat zijn en kans bestaat

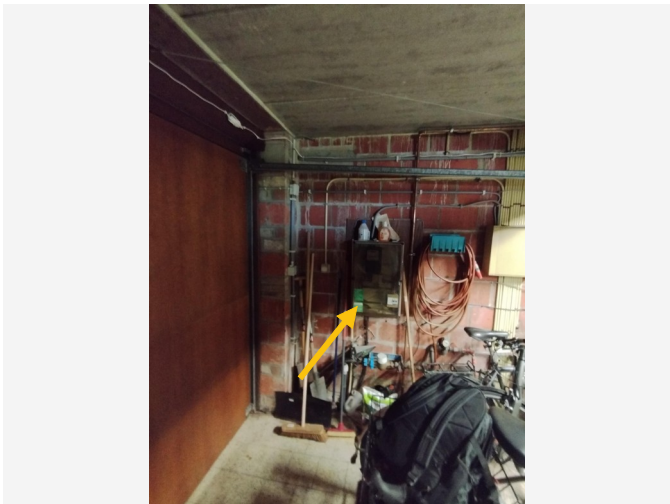
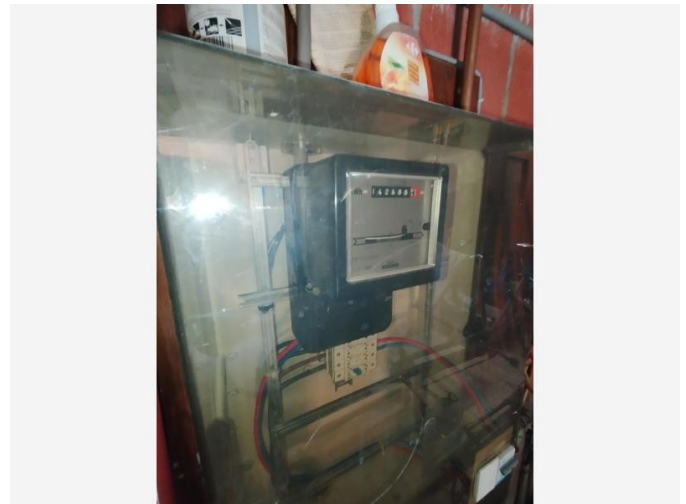
Eindbeoordeling materiaalrisico	Zeer laag materiaalrisico en/of zeer lage kans op vezelvrijgave
---------------------------------	---

Gebondenheid	Categorie 1: hechtgebonden in oorsprong
Asbestsoort (vezeltype)	Crocidoliet aanwezig
Asbestconcentratie	Laag (< 50%)
Afschermingsgraad van het gehele materiaal	Stootvaste afscherming of omkasting
Toestand van het materiaal	Onbeschadigd, niet verweerd

Beschrijving	Bakeliet tellerkast
Omgeving	Binnen
Primaire drager	Communicatie en elektrische infrastructuur en uitrusting
Asbestmateriaal	Plaat, paneel, tablet - Type Bakeliet
Bindmiddel van asbestmateriaal	Kunststof of -hars
Gebondenheid op basis van bindmiddel	Hecht
Hoeveelheid (oppervlakte - dikte - aantal)	• 0,10 m ² - 1,00 cm - 1 stuk
Totaal volume	0,001 m ³
Eenvoudig bereikbaar	Ja
Bevestigingswijze	• Geschroefd
Identificatiemethode	Vaststelling zonder monsternamen
Destructieve handeling voor identificatie	Nee
Opmerking	<p>Het is moeilijk te bepalen of de bakeliettoepassingen in de woning ook effectief asbesthoudend zijn (het kan ook gaan om de asbestvrije variant).</p> <p>Er werd geen monster genomen o.w.v. beschadiging aan een elektrisch gerelateerde toepassing, extra controle bij verwijdering van het verdacht materiaal. Vermoedelijk zullen de toepassingen verwijderd worden bij aanpassing van het elektriciteitsnetwerk.</p>

Zorgvuldig beheren

- Zorg voor een veilig beheer. Vermijd het beschadigen van het asbestmateriaal. Controleer de toestand jaarlijks op wijzigingen.
- Voer bijkomende staalname(s) uit.

- Eenvoudige handelingen: mag via doe-het-zelf of door werknemer(s) met opleidingsattest eenvoudige handelingen
Tellerkast: De toepassing dient verwijderd te worden door de netbeheerder, vermoedelijk word dit uitgevoerd wanneer de oude meterkast vervangen word door een digitale meter.

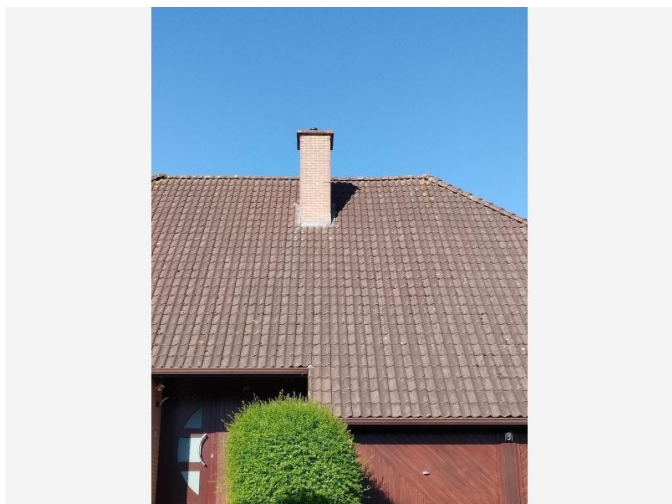
Situeringsfoto

Tijdelijke beperking

Reden: aanwezigheid onderdak kon niet vastgesteld worden

Aanwezigheid onderdak kon niet vastgesteld worden: isolatieplaten aan de binnenkant / niet duidelijk adv opheffen dakpan / geen dakraam aanwezig

In het lastenboek is sprake van menuiserite bij helling -18°. Het dak heeft een helling van +/- 45°.

Bij werken kan een stelling geplaatst worden om bijkomend te controleren.

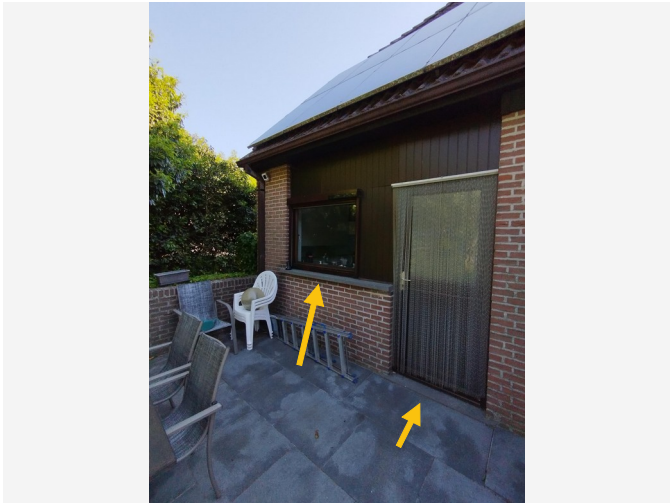
Vrije foto

Deurdorpels en vensterbanken werden gecontroleerd, er werden geen verdachte materialen opgemerkt.

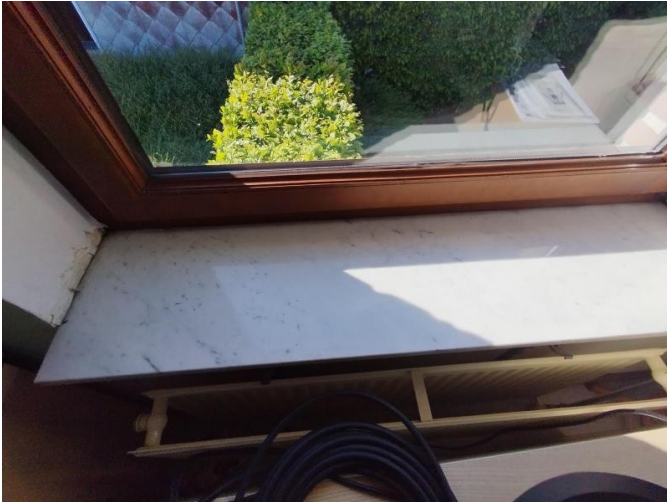
Vrije foto

Deurdorpels en raamtabletten binnenkant woning werden gecontroleerd, er werden geen verdachte materialen opgemerkt.

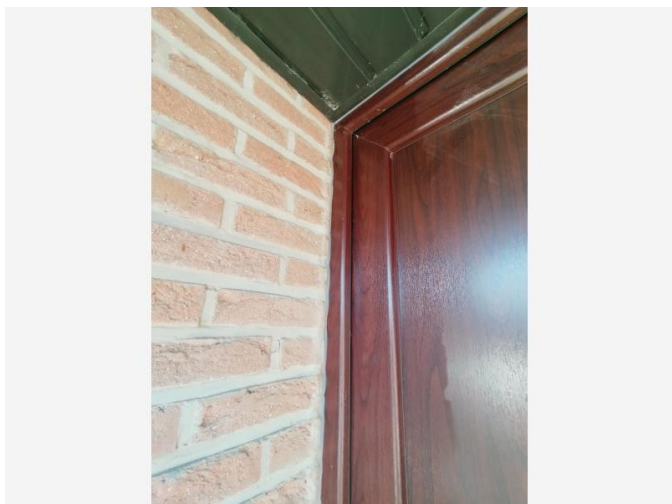
Vrije foto

De mastiek werd gecontroleerd en als niet-asbesthoudend beschouwd. (zacht en elastisch)

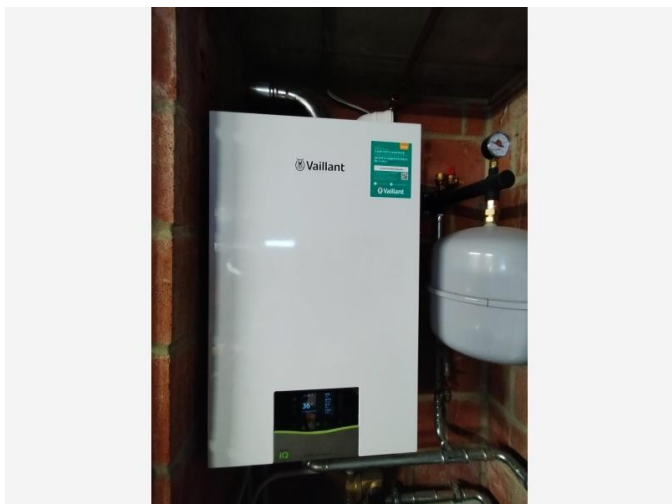
Vrije foto

Bouwjaar toestel 2023.

Toestellen gebouwd na 2001 zijn niet verdacht.

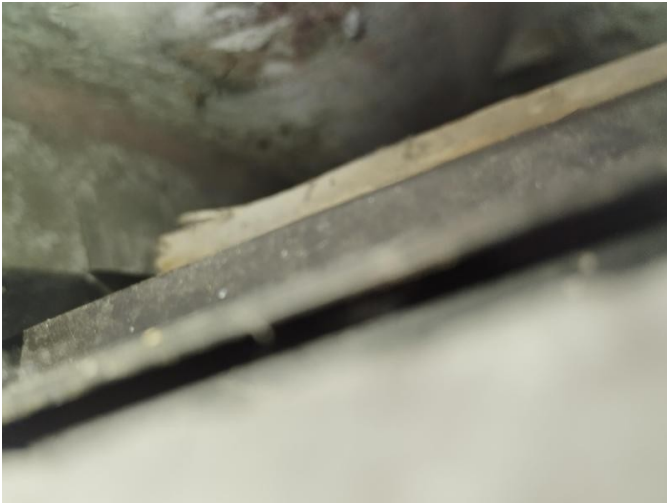
Vrije foto

Het dak werd gecontroleerd (optillen van dakpannen). Er is geen verdacht onderdak vastgesteld.

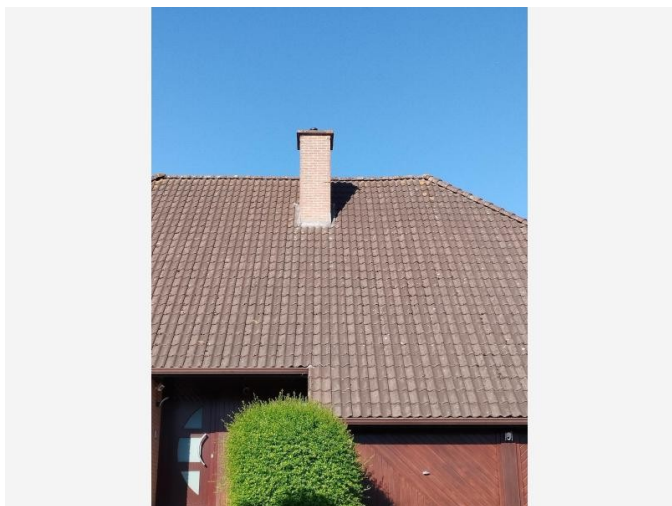
Vrije foto

In het lastenboek is de opbouw van de schouw beschreven. (zie bewijsdocumenten in bijlage).
(vuurvast gebakken aarde)

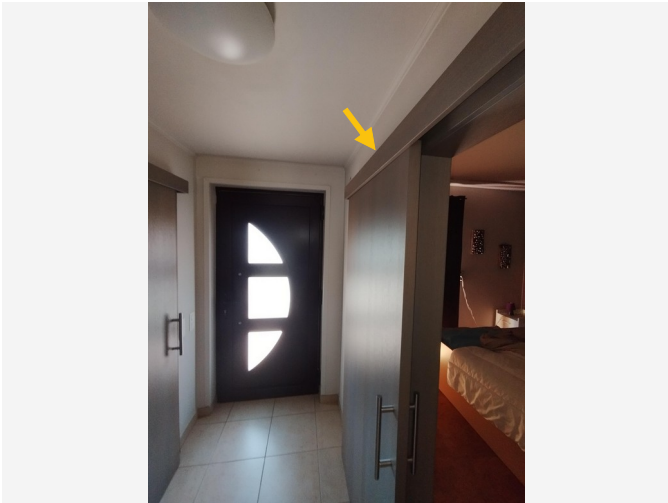
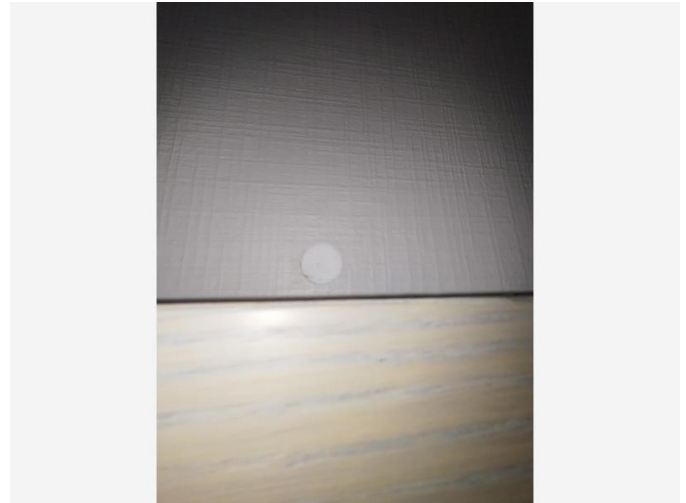
Geen asbest

#	Type	Referentie	Resultaat
10.1	Mengmonster	001	Geen asbest
