# Asbestinventarisat attest

Ninoofsesteenweg 1124, 1703 Dilbeek

Attestnummer : 20250610-000013.000

Uitgegeven op : 10.06.2025

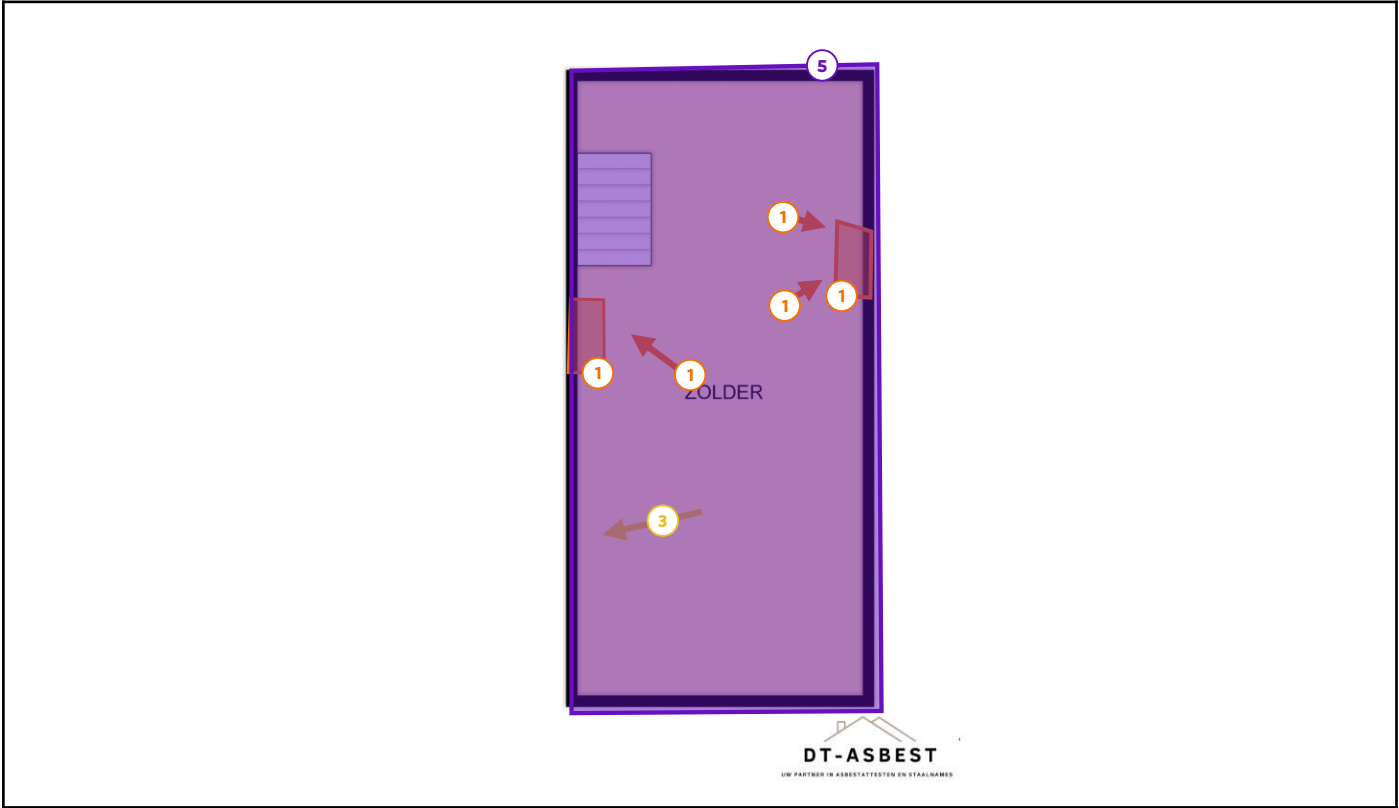
# Plan 1.4: Plan zolder

Beschrijving	Type	Actie
1. Asbest schouwpijp	Asbestmateriaal	Verwijderen
3. Vlakke asbestplaat	Asbestmateriaal	Zorgvuldig beheren
5. Onderdak	Advies	-

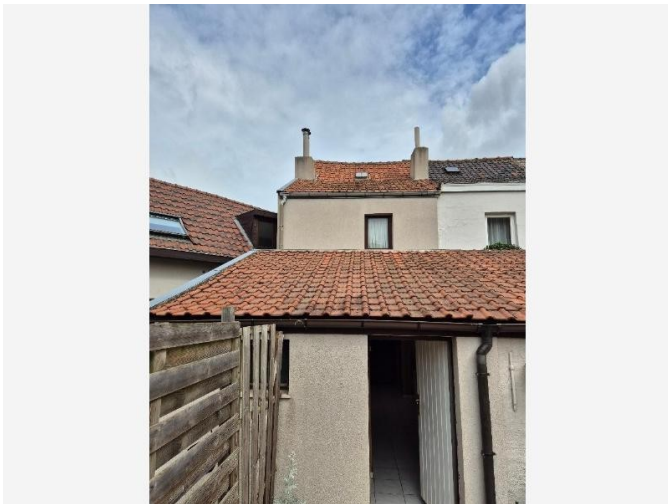
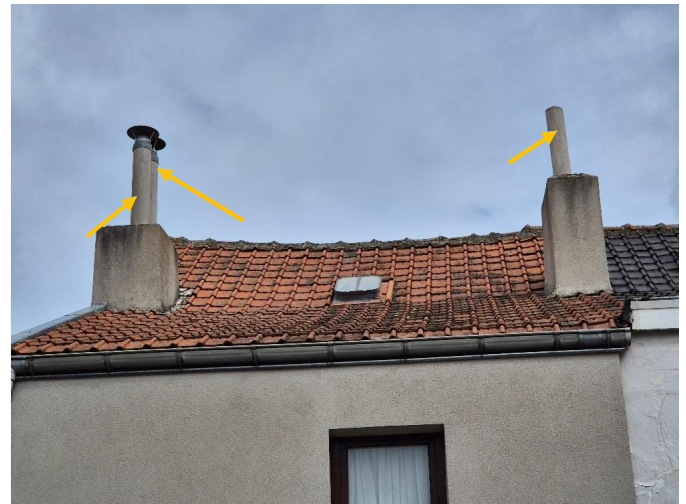
Het asbestmateriaal valt onder de mijlpaal van 2034.

Eindbeoordeling materiaalisico	Laag materiaalisico en/of verlaagde kans op vezelvrijgave
--------------------------------	---

Beschrijving	Asbest schouwpijp
Omgeving	Buiten
Primaire drager	HVAC infrastructuur en uitrusting
Asbestmateriaal	Rookgaskanaal
Bindmiddel van asbestmateriaal	Cement
Gebondenheid op basis van bindmiddel	Hecht
Hoeveelheid (lengte - omtrek - dikte - aantal)	<ul style="list-style-type: none"><li>• 1,00 m - 20,00 cm - 2,00 cm - 3 stuks</li></ul>
Totaal volume	0,012 m <sup>3</sup>
Eenvoudig bereikbaar	Ja
Bevestigingswijze	<ul style="list-style-type: none"><li>• Verlijmd, ingegoten, versmeerd</li></ul>
Identificatiemethode	Vaststelling zonder monsternamen
Destructieve handeling voor identificatie	Nee
Opmerking	De opgegeven hoeveelheid is bij benadering.

- Zorg voor een veilig beheer en verwijder dit asbestmateriaal wanneer het bij werken eenvoudig bereikbaar wordt. Controleer de toestand jaarlijks op wijzigingen.

- Eenvoudige handelingen: enkel door erkend asbestverwijderaar  
Deze asbesttoepassing dient verwijderd te worden door een erkende firma welke hechtgebonden asbest mag verwijderen.

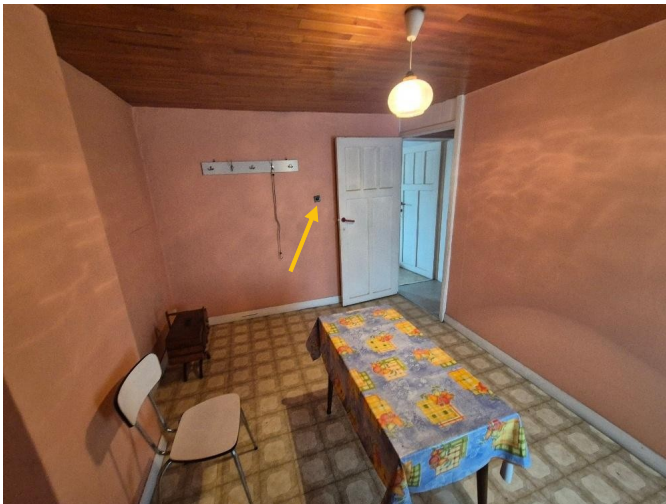
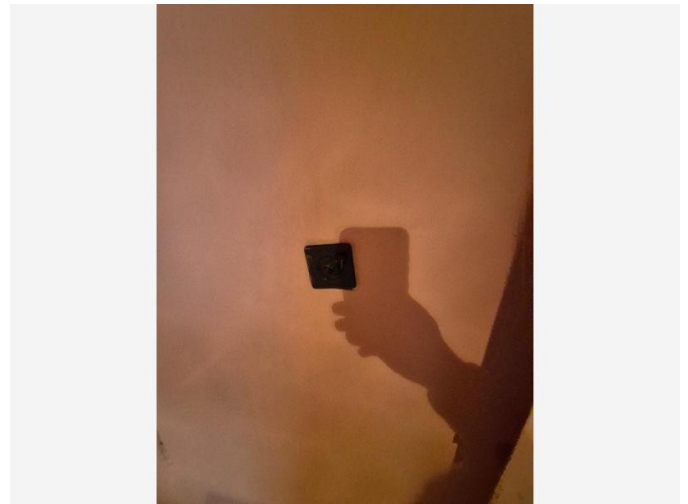
Het asbestmateriaal valt onder de mijlpaal van 2040.

Eindbeoordeling materiaalisico	Laag materiaalisico en/of verlaagde kans op vezelvrijgave
--------------------------------	---

Beschrijving	Bakeliet schakelmateriaal
Omgeving	Binnen
Primaire drager	Communicatie en elektrische infrastructuur en uitrusting
Asbestmateriaal	Plaat, paneel, tablet - Type Bakeliet
Bindmiddel van asbestmateriaal	Kunststof of -hars
Gebondenheid op basis van bindmiddel	Hecht
Hoeveelheid (oppervlakte - dikte - aantal)	• 1,00 m <sup>2</sup> - 1,00 cm - 10 stuks
Totaal volume	0,10 m <sup>3</sup>
Eenvoudig bereikbaar	Ja
Bevestigingswijze	• Geschroefd
Identificatiemethode	Vaststelling zonder monsternamen
Destructieve handeling voor identificatie	Nee
Opmerking	De opgegeven hoeveelheid is bij benadering.

- Zorg voor een veilig beheer en verwijder dit asbestmateriaal wanneer het bij werken eenvoudig bereikbaar wordt. Controleer de toestand jaarlijks op wijzigingen.

- Eenvoudige handelingen: mag via doe-het-zelf of door werknemer(s) met opleidingsattest eenvoudige handelingen  
Deze toepassing kan een doe-het-zelf verwijderen indien dit op een veilige en correcte methode en met de juiste PBM's gebeurt. Wees goed op de hoogte betreffende de verpakking, transport en afvalverwerkingsregels van asbest. Gezien de gevaren van asbest, is het aangeraden (indien u niet de juiste kennis en ervaring heeft met de verwijdering van asbesthoudende materialen) om hiervoor een gespecialiseerde firma in te schakelen. Lees zeer aandachtig de toelichting achteraan het asbestattest voor verdere info of bekijk zeker onderstaande link:

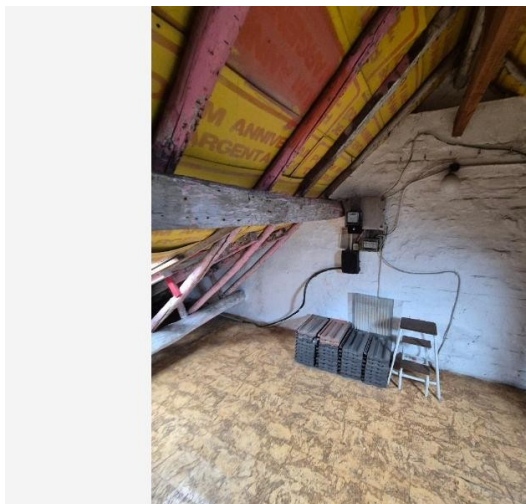
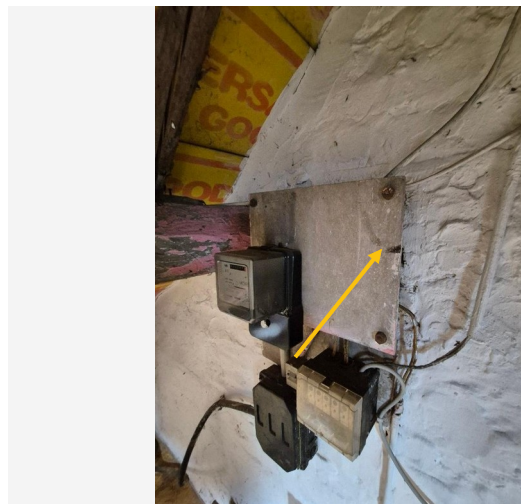
Het asbestmateriaal valt onder de mijlpaal van 2040.

Eindbeoordeling materiaalisico	Laag materiaalisico en/of verlaagde kans op vezelvrijgave
--------------------------------	---

Beschrijving	Vlakke asbestplaat
Omgeving	Binnen
Primaire drager	Communicatie en elektrische infrastructuur en uitrusting
Asbestmateriaal	Plaat, paneel, tablet - Generiek
Bindmiddel van asbestmateriaal	Cement
Gebondenheid op basis van bindmiddel	Hecht
Hoeveelheid (oppervlakte - dikte - aantal)	• 0,50 m <sup>2</sup> - 2,00 cm - 1 stuk
Totaal volume	0,01 m <sup>3</sup>
Eenvoudig bereikbaar	Ja
Bevestigingswijze	• Geschroefd
Identificatiemethode	Vaststelling zonder monsternamen
Destructieve handeling voor identificatie	Nee
Opmerking	De opgegeven hoeveelheid is bij benadering.

- Zorg voor een veilig beheer en verwijder dit asbestmateriaal wanneer het bij werken eenvoudig bereikbaar wordt. Controleer de toestand jaarlijks op wijzigingen.

- Eenvoudige handelingen: mag via doe-het-zelf of door werknemer(s) met opleidingsattest eenvoudige handelingen  
Deze toepassing kan een doe-het-zelver verwijderen indien dit op een veilige en correcte methode en met de juiste PBM's gebeurt. Wees goed op de hoogte betreffende de verpakking, transport en afvalverwerkingsregels van asbest. Gezien de gevaren van asbest, is het aangeraden (indien u niet de juiste kennis en ervaring heeft met de verwijdering van asbesthoudende materialen) om hiervoor een gespecialiseerde firma in te schakelen. Lees zeer aandachtig de toelichting achteraan het asbestattest voor verdere info of bekijk zeker onderstaande link:

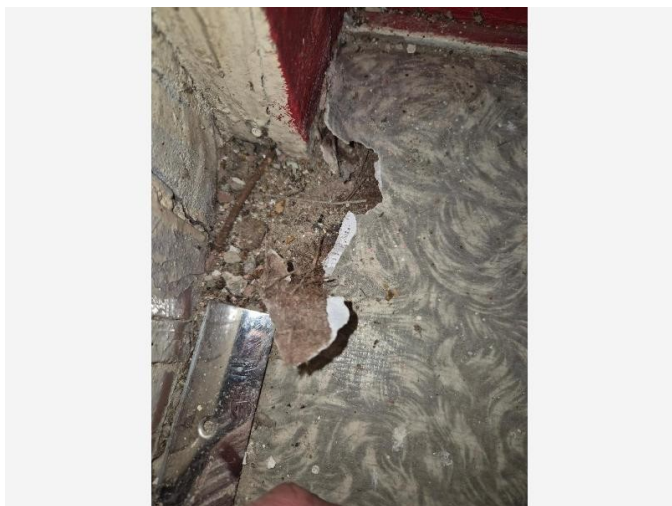
Gezien hun opbouw zijn deze vloerzeilen niet asbestverdacht: Slaapkamer achtergevel + trap van glv naar V1 en vloer onderzijde aan de zoldertrap.

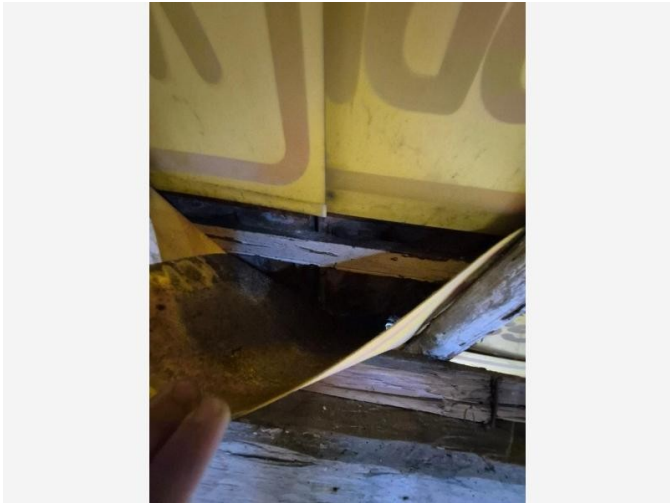
Het onderdak is niet asbest verdacht.

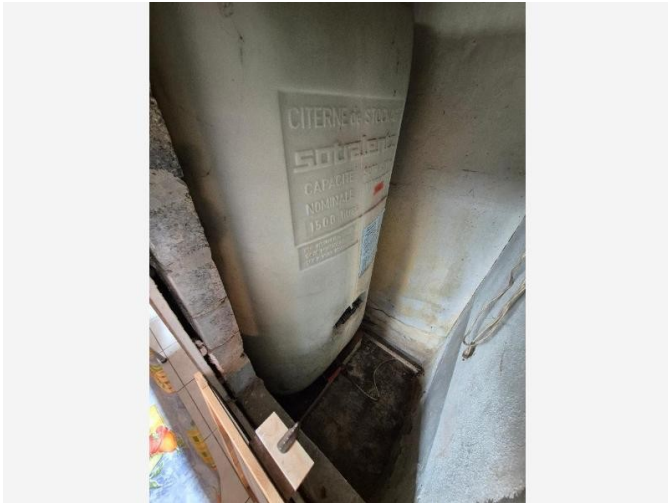
Naast de keuken staat een stookolietank. Bij installaties van voor 2001 is de kans bestaande dat er asbesthoudende onderdelen/ pakkingen gebruikt werden. Deze waren niet zichtbaar tijdens het onderzoek maar kunnen intern wel aanwezig zijn.

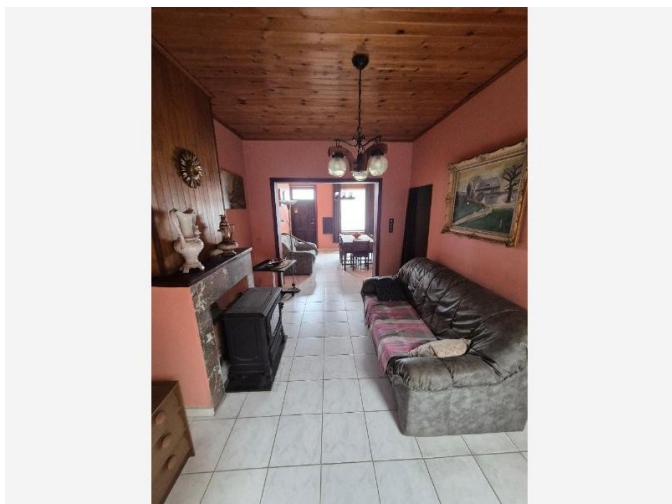
Alle plafonds zijn zwevend opgebouwd en niet asbestverdacht. Indien er pleister achter het plafond bevindt kan deze niet onderzocht worden op een niet-destructieve manier.

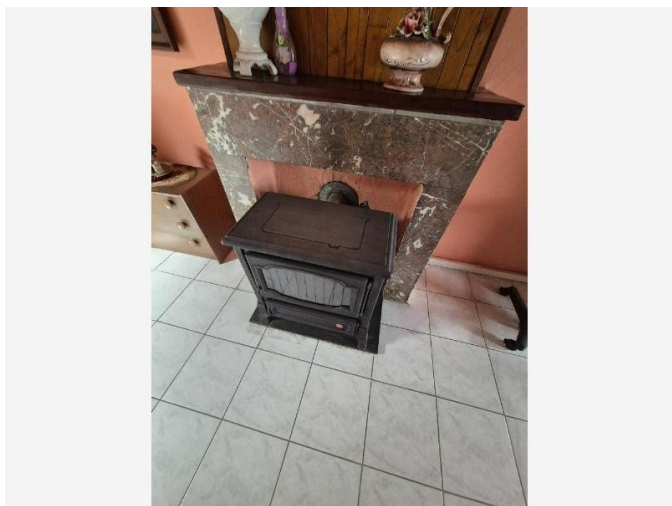
De koord is gezien zijn opbouw niet asbestverdacht. In verwarmingstoestellen/ installaties van voor 2001 is de kans bestaande dat er asbesthoudende onderdelen/ pakkingen gebruikt werden. Deze waren niet zichtbaar tijdens het onderzoek maar kunnen intern wel aanwezig zijn.

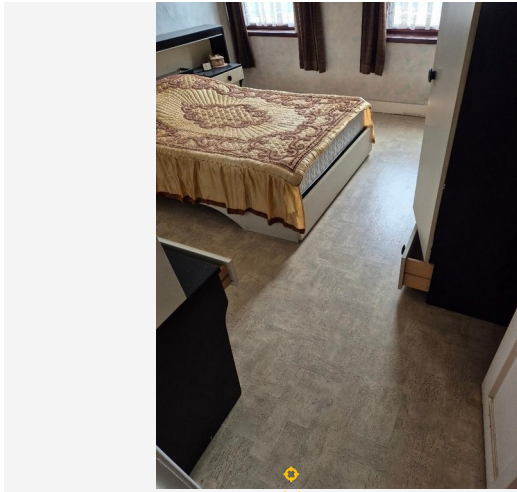
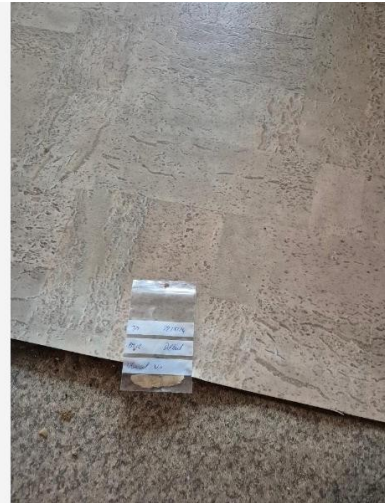
## Fiche 9: Vloerzeil slaapkamer voozijde

Geen asbest

#	Type	Referentie	Resultaat
9.1	Puntmonster	PM02	Geen asbest

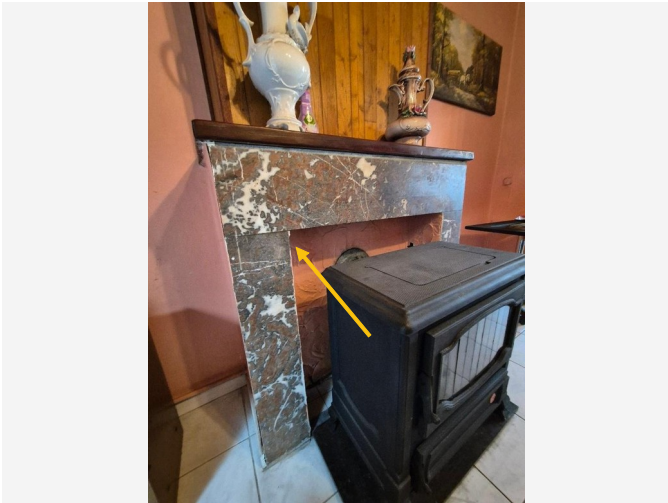
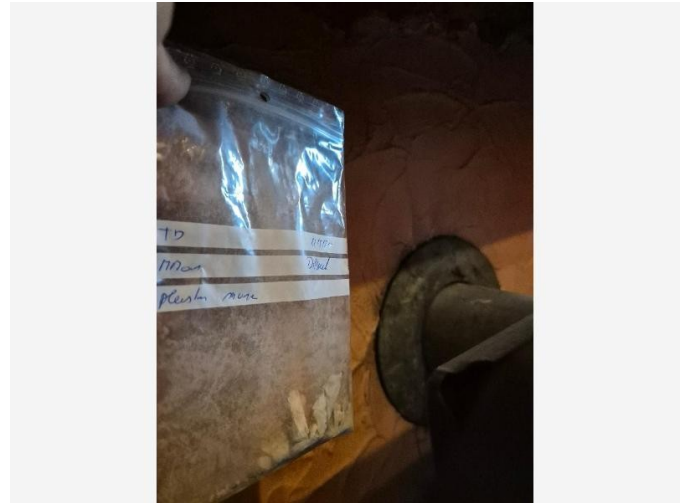
## Fiche 10: Pleisterwerk muren

Geen asbest

#	Type	Referentie	Resultaat
10.1	Mengmonster	MM01	Geen asbest

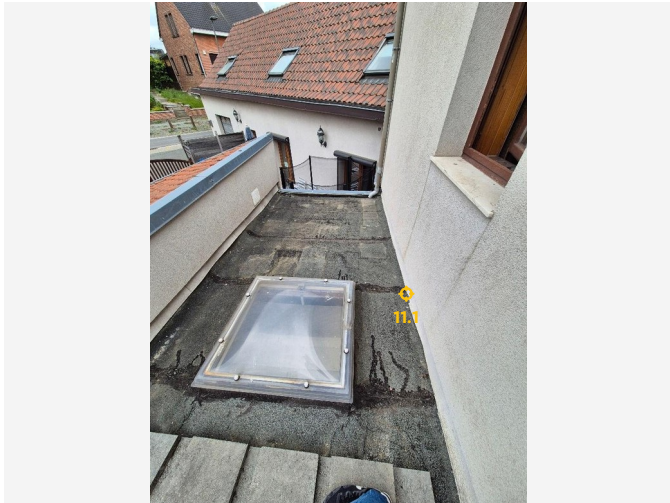
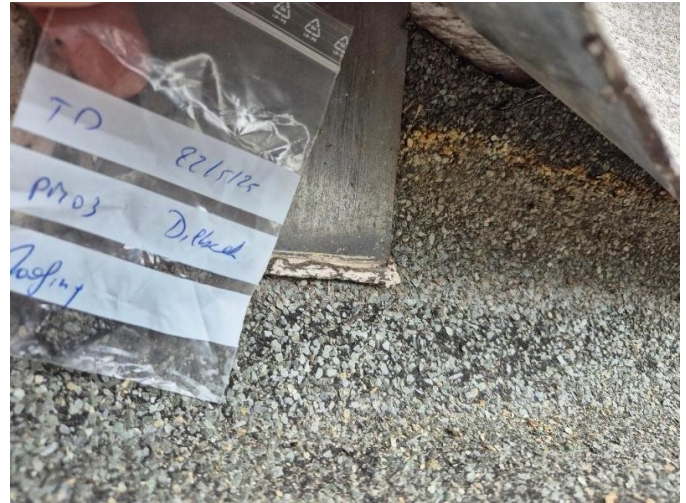
## Fiche 11: Roofing

Geen asbest

#	Type	Referentie	Resultaat
11.1	Puntmonster	PM03	Geen asbest

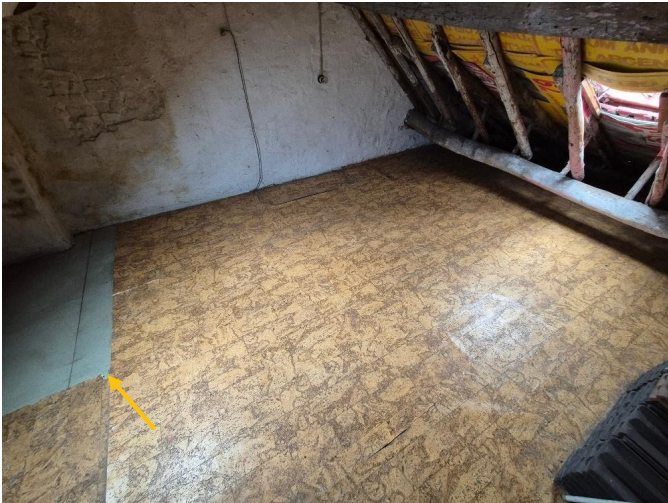
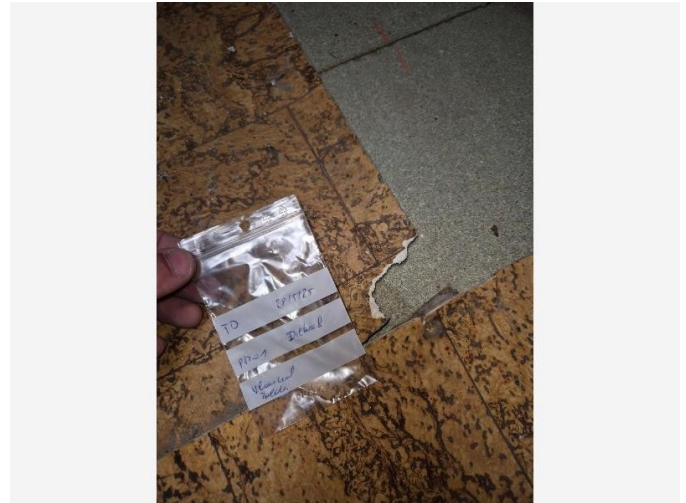
## Fiche 12: Vloerzeil zolder

Geen asbest

#	Type	Referentie	Resultaat
12.1	Puntmonster	PM01	Geen asbest
