Asbestinventarisatattest

Kruishofstraat 144/002, 2020 Antwerpen

Attestnummer : 20250524-000111.000

Uitgegeven op : 24.05.2025

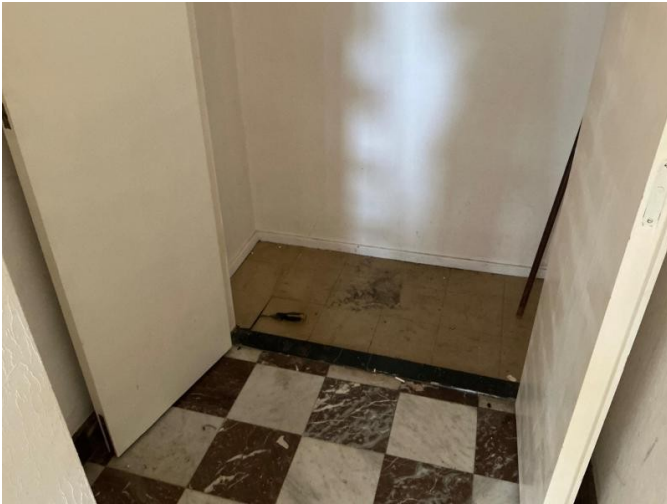
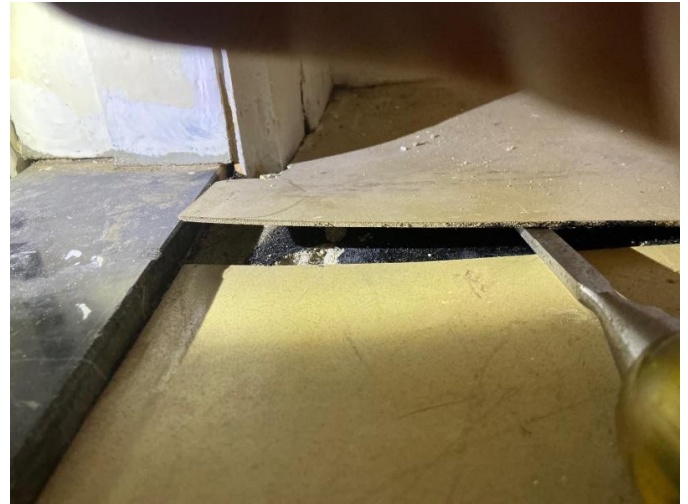
Het asbestmateriaal valt onder de mijlpaal van 2040.

Eindbeoordeling materiaalrisico	Zeer laag materiaalrisico en/of zeer lage kans op vezelvrijgave
---------------------------------	---

Gebondenheid	Categorie 1: hechtgebonden in oorsprong
Asbestsoort (vezeltype)	Alleen chrysotiel
Asbestconcentratie	Laag (< 50%)
Afschermingsgraad van het gehele materiaal	Niet stootvaste afscherming
Toestand van het materiaal	Licht beschadigd, licht verweerd. Intact calciumsilicaatmateriaal of categorie III 'gebondenheid'

#	Type	Referentie	Resultaat
1.1	Puntmonster	MM04	Chrysotiel

Beschrijving	Zwarte lijmlaag
Omgeving	Binnen
Primaire drager	Vloer
Asbestmateriaal	In-situ afwerkingslagen - Lijmlaag
Bindmiddel van asbestmateriaal	Lijm
Gebondenheid op basis van bindmiddel	Hecht
Hoeveelheid (oppervlakte - dikte - aantal)	<ul style="list-style-type: none">• 2,00 m² - 0,20 mm - 1 stuk
Totaal volume	< 0,001 m ³
Eenvoudig bereikbaar	<p>Nee</p> <ul style="list-style-type: none">• Het asbestmateriaal is bedekt (uitgezonderd laag verf, coating, behang, kunststof, textiel) en het wegnemen van het bedekkende materiaal kan niet zonder het bedekkende materiaal te beschadigen.
Bevestigingswijze	<ul style="list-style-type: none">• Verlijmd, ingegoten, versmeerd
Identificatiemethode	Vaststelling met monstername
Destructieve handeling voor identificatie	Nee
Opmerking	De hoeveelheid is een inschatting.

- Zorg voor een veilig beheer en verwijder dit asbestmateriaal wanneer het bij werken eenvoudig bereikbaar wordt. Controleer de toestand jaarlijks op wijzigingen.

- Hermetische zone (erkend asbestverwijderaar)
Het verwijderen van de lijmlaag moet gebeuren door bedrijven erkend voor werken van afbraak of verwijdering van asbest en/of materialen die asbest bevatten.

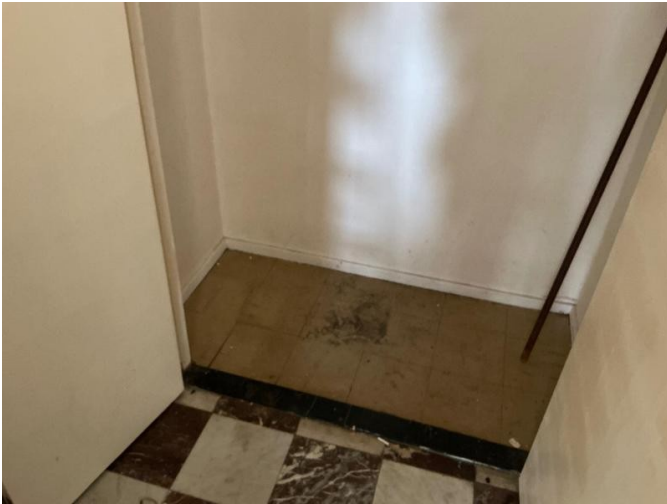
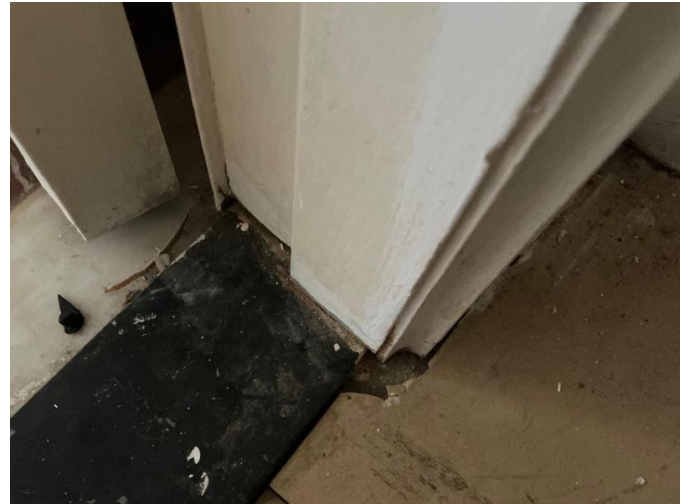
Het asbestmateriaal valt onder de mijlpaal van 2040.

Eindbeoordeling materiaalrisico	Laag materiaalrisico en/of verlaagde kans op vezelvrijgave
---------------------------------	--

Gebondenheid	Categorie 1: hechtgebonden in oorsprong
Asbestsoort (vezeltype)	Alleen chrysotiel
Asbestconcentratie	Laag (< 50%)
Afschermingsgraad van het gehele materiaal	Geheel of deels (ook) vrij aan de binnenlucht
Toestand van het materiaal	Licht beschadigd, licht verweerd. Intact calciumsilicaatmateriaal of categorie III 'gebondenheid'

#	Type	Referentie	Resultaat
2.1	Puntmonster	MM03	Chrysotiel

Beschrijving	Vinyltegels
Omgeving	Binnen
Primaire drager	Vloer
Asbestmateriaal	Prefab - afwerking - Tegel
Bindmiddel van asbestmateriaal	Kunststof of -hars
Gebondenheid op basis van bindmiddel	Hecht
Hoeveelheid (oppervlakte - dikte - aantal)	• 2,00 m ² - 0,50 cm - 1 stuk
Totaal volume	0,01 m ³
Eenvoudig bereikbaar	Ja
Bevestigingswijze	• Verlijmd, ingegoten, versmeerd
Identificatiemethode	Vaststelling met monstername
Destructieve handeling voor identificatie	Nee
Opmerking	De hoeveelheid is een inschatting.

- Zorg voor een veilig beheer. Vermijd het beschadigen van het asbestmateriaal. Controleer de toestand jaarlijks op wijzigingen.

- Hermetische zone (erkend asbestverwijderaar)
Het verwijderen van de vinyltegels moet gebeuren door bedrijven erkend voor werken van afbraak of verwijdering van asbest en/of materialen die asbest bevatten.

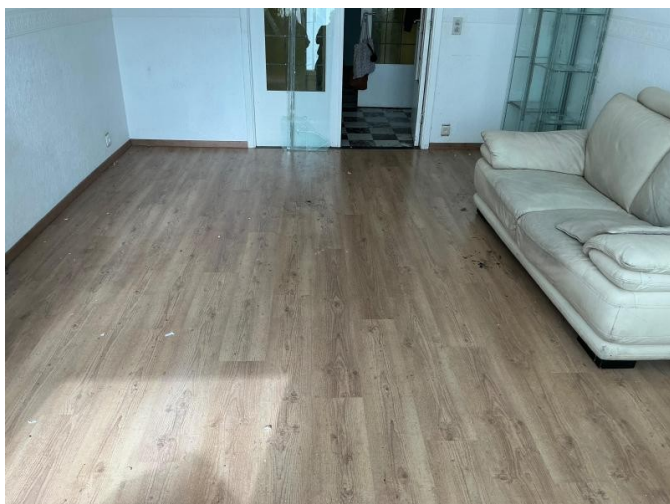
Fiche 3: Living/slaapkamer 1/2 - vloerbekledingen bestaande laminaat

De vloerbekledingen bestaande uit laminaat waren in goede staat en er waren geen beschadiging vast te stellen. Een destructief onderzoek is aan te raden bij grondige verbouwingswerken, om eventuele onderliggende vloerbekledingen en lijmen te onderzoeken en te bemonsteren. Dit destructief onderzoek behoort momenteel niet tot onze taak in deze opdracht.

Wij raden u aan om op dat moment contact met ons op te nemen om alsnog bijkomend onderzoek te verrichten. www.asbestconsulting.be

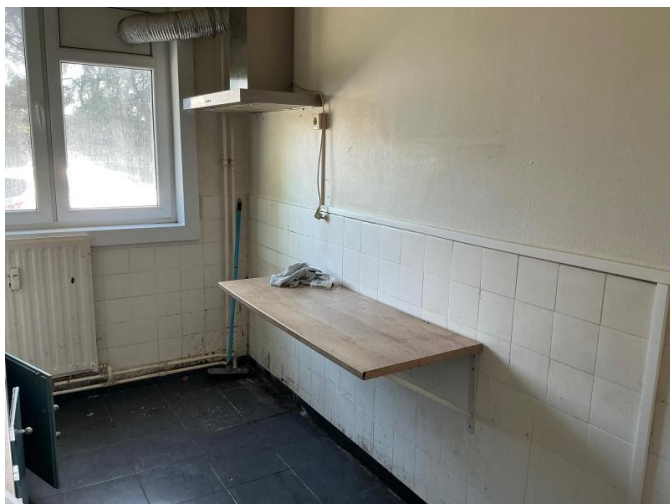
De muurtegels waren in goede staat en er was geen beschadiging vast te stellen.

In de periode dat deze woning werd gebouwd, werd frequent asbestverdachte tegellijm gebruikt.

Indien bij werken de tegels zouden verwijderd worden, dient er met de nodige zorg te worden mee omgesprongen en

dient u ons alsnog te contacteren voor een staalname.

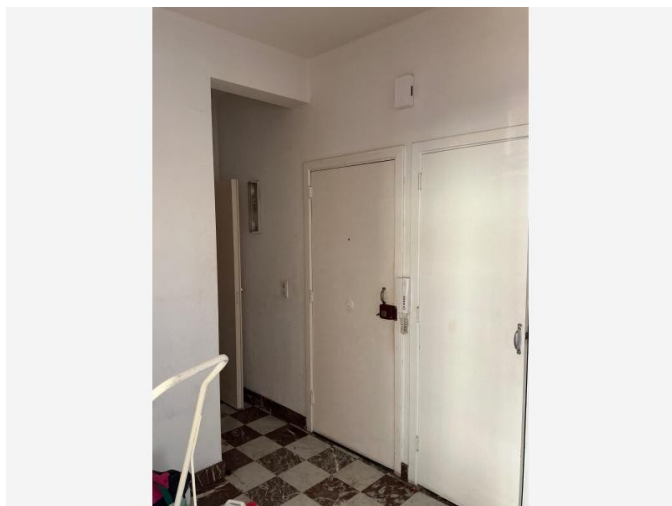
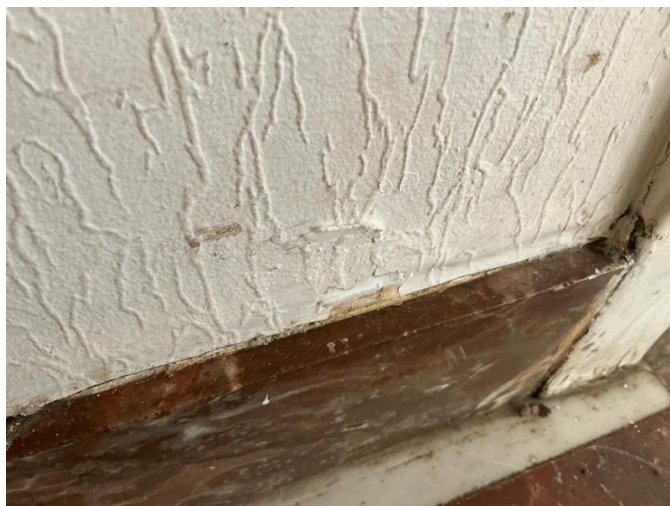
Fiche 5: Pleisterwerk muren

Geen asbest

#	Type	Referentie	Resultaat
5.1	Mengmonster	MM01	Geen asbest

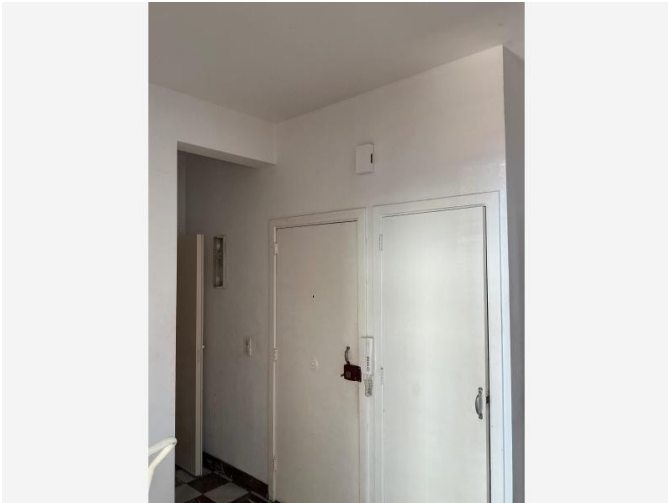
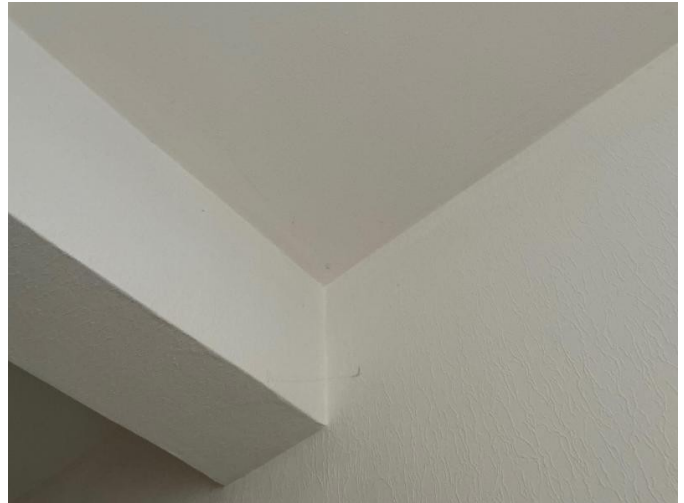
Fiche 6: Pleisterwerk plafonds

Geen asbest

#	Type	Referentie	Resultaat
6.1	Mengmonster	MM02	Geen asbest
