# Asbestinventarisatetest

Dries 25, 8956 Heuvelland

Attestnummer : 20250602-000138.000

**Niet-asbestveilig**

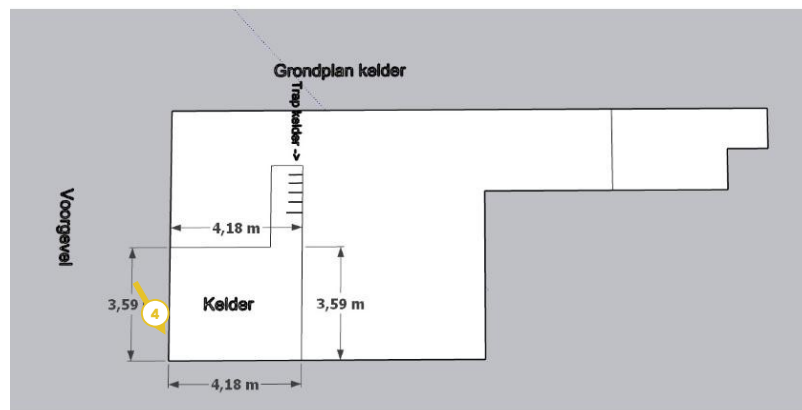
## Plan 1.2: Grondplan kelder

| Beschrijving | Type | Actie |
|---|---|---|
| 4. Mastiek glas-raamaansluiting | Asbestmateriaal | Zorgvuldig beheren |

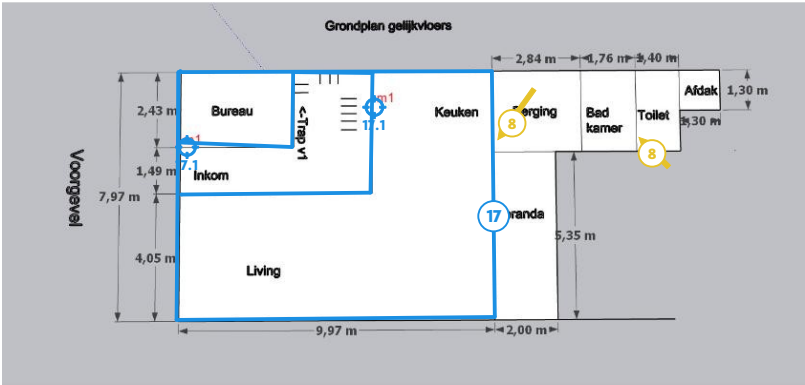
# Plan 1.3: Grondplan gelijkvloers

| Beschrijving | Type | Actie |
|---|---|---|
| 8. Electro in bakeliet | Asbestmateriaal | Zorgvuldig beheren |

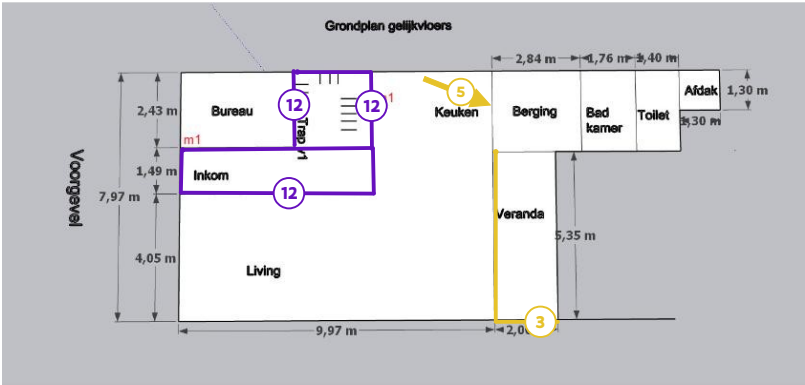
# Plan 1.4: Grondplan gelijkvloers

| Beschrijving | Type | Actie |
|--|---|---|
| 3. Cimentage veranda | Asbestmateriaal | Zorgvuldig beheren |
| 5. Mastiek glas-raamaansluiting binnendeur | Asbestmateriaal | Zorgvuldig beheren |

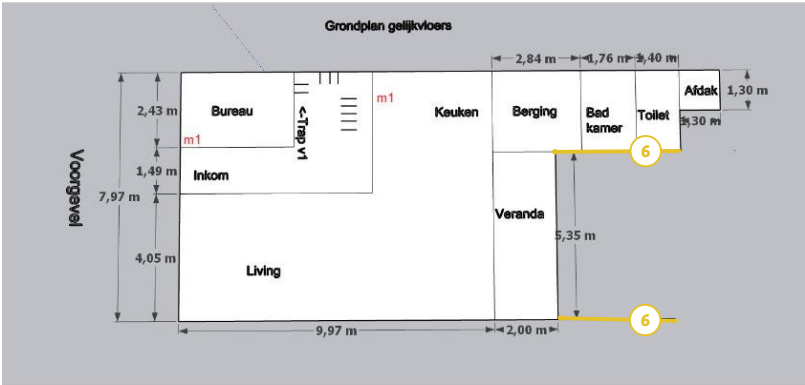
# Plan 1.6: Grondplan gelijkvloers

| Beschrijving | Type | Actie |
|---|---|---|
| 6. Cimentage buitenmuren terras | Asbestmateriaal | Zorgvuldig beheren |

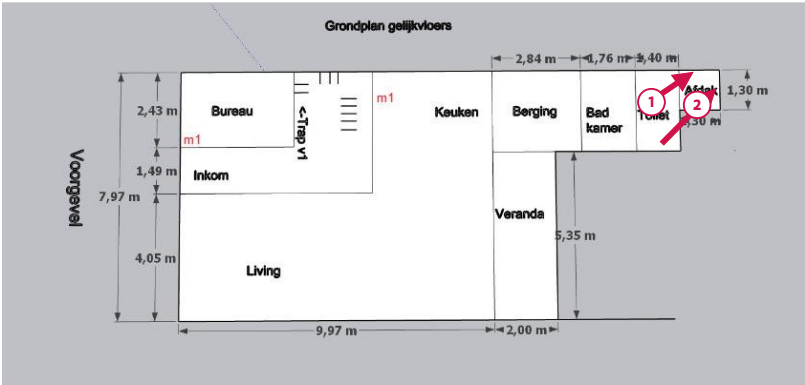
# Plan 1.7: Grondplan gelijkvloers

| Beschrijving | Type | Actie |
|---|---|---|
| 1. Golfplaten onder afdakje aanbouw | Asbestmateriaal | Dringend verwijderen |
| 2. Menuiserie platen onder afdak | Asbestmateriaal | Dringend verwijderen |

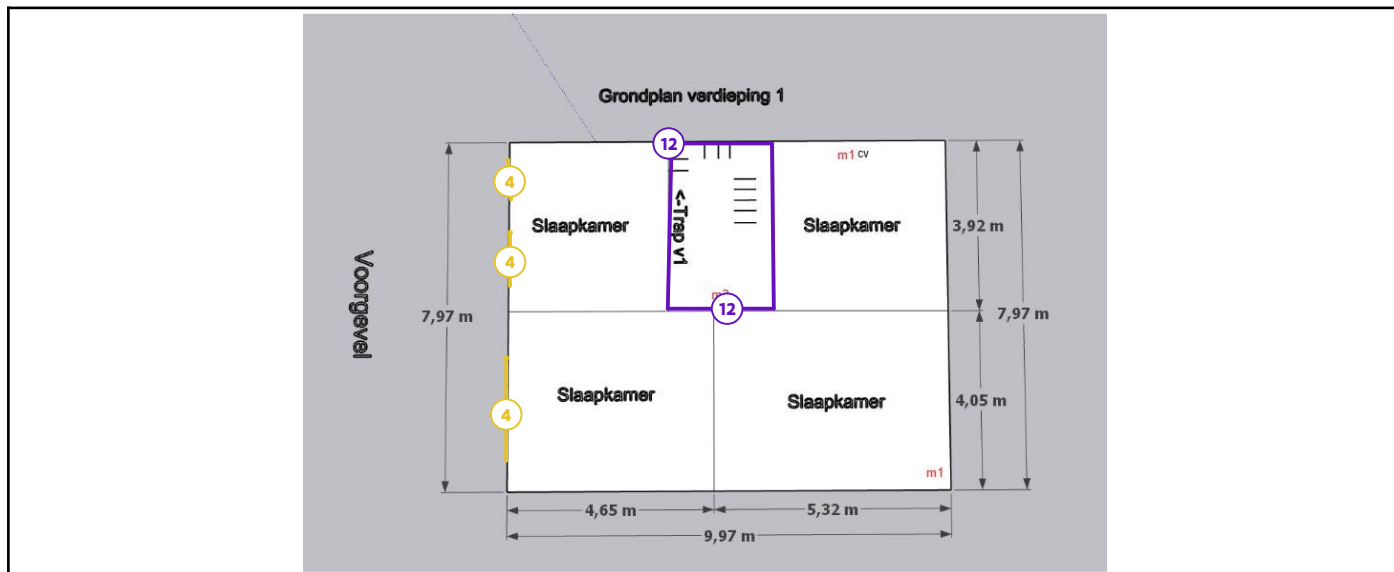
## Plan 1.11: Grondplan verdieping 1

| Beschrijving | Type | Actie |
|---|---|---|
| 4. Mastiek glas-raamaansluiting | Asbestmateriaal | Zorgvuldig beheren |

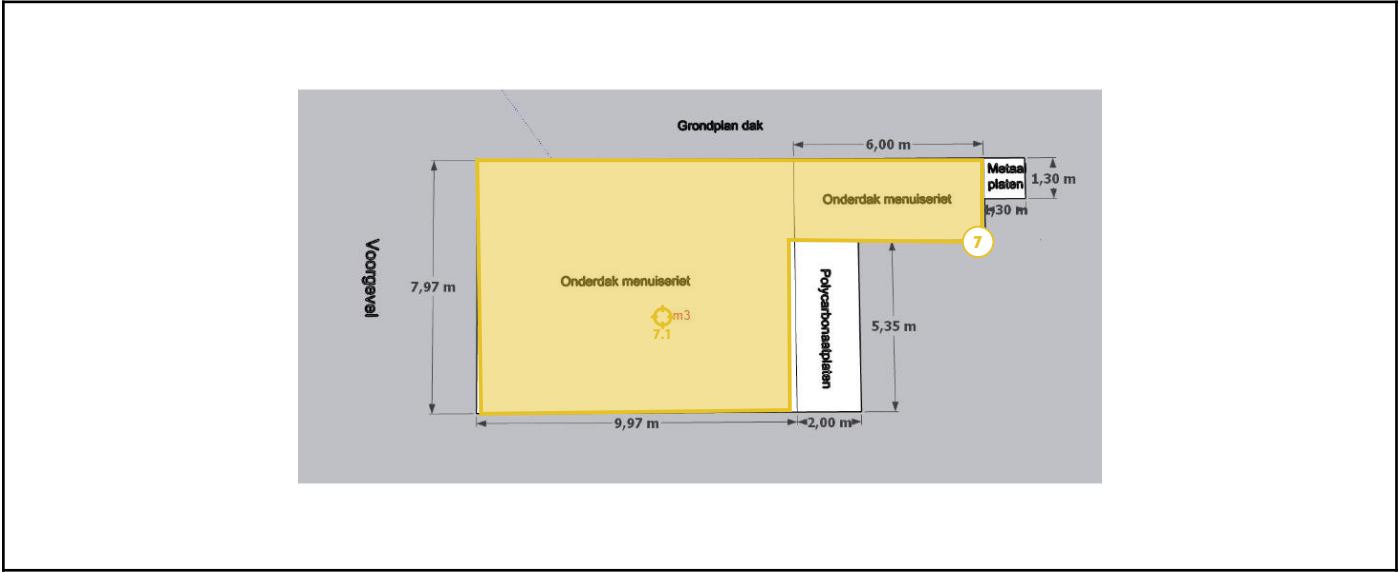
# Plan 1.13: Grondplan dak

| Beschrijving | Type | Actie |
|---|---|---|
| 7. Onderdak menuiseriet woning | Asbestmateriaal | Zorgvuldig beheren |

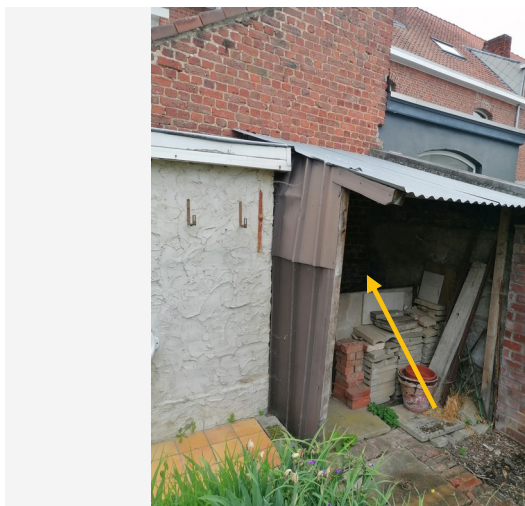
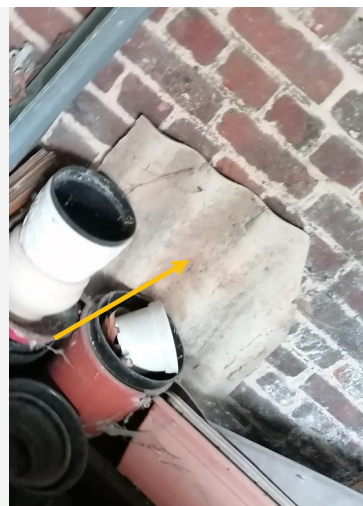
| Beschrijving | Golfplaten onder afdakje aanbouw |
| Aanwezige resten | Stukken golfplaat onder afdak. |
| Asbestmaterialen | <ul style="list-style-type: none"><li>Dak- en gevelbekleding - Golfplaat</li></ul> |
| Hoeveelheid (gewicht - aantal) | <ul style="list-style-type: none"><li>20,00 kg - 1 stuk</li></ul> |
| Opmerking | Af te voeren. |

**Dringend verwijderen**

- Verwijder het asbestafval.

- Eenvoudige handelingen: mag via doe-het-zelf of door werknemer(s) met opleidingsattest eenvoudige handelingen  
Bij voorkeur werken te laten uitvoeren door een aannemer met een opleidingsattest eenvoudige handelingen.

Indien u de werken zelf uitvoert: mits voorzorg (bevochtigen voor afnemen) en zonder breken en zeker uzelf te beschermen met ppf3 masker, wegwerphandschoenen, afwasbaar schoeisel en overall type Tyveck 5/6

Dubbel verpakt af te voeren naar een erkend afvalpunt.

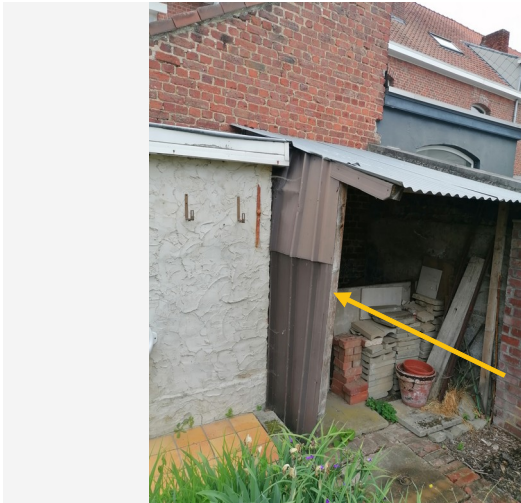
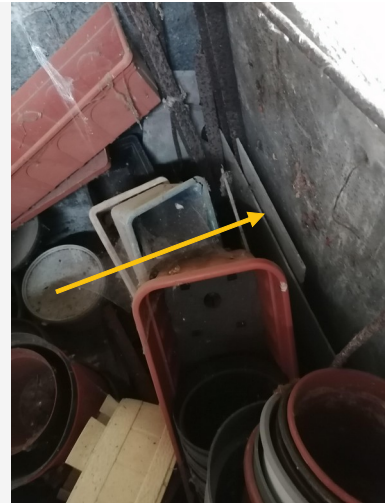
| Beschrijving | Menuiseriet platen onder afdak |
| Aanwezige resten | Stukken plaat in menuiseriet |
| Asbestmaterialen | <ul style="list-style-type: none"><li>Plaat, paneel, tablet - Type Menuiserite</li></ul> |
| Hoeveelheid (gewicht - aantal) | <ul style="list-style-type: none"><li>15,00 kg - 1 stuk</li></ul> |
| Opmerking | Af te voeren. |

**Dringend verwijderen**

- Verwijder het asbestafval.

- Eenvoudige handelingen: mag via doe-het-zelf of door werknemer(s) met opleidingsattest eenvoudige handelingen  
Bij voorkeur werken te laten uitvoeren door een aannemer met een opleidingsattest eenvoudige handelingen.

Indien u de werken zelf uitvoert: mits voorzorg (bevochtigen voor afnemen) en zonder breken en zeker uzelf te beschermen met ppf3 masker, wegwerphandschoenen, afwasbaar schoeisel en overall type Tyveck 5/6

Dubbel verpakt af te voeren naar een erkend afvalpunt.

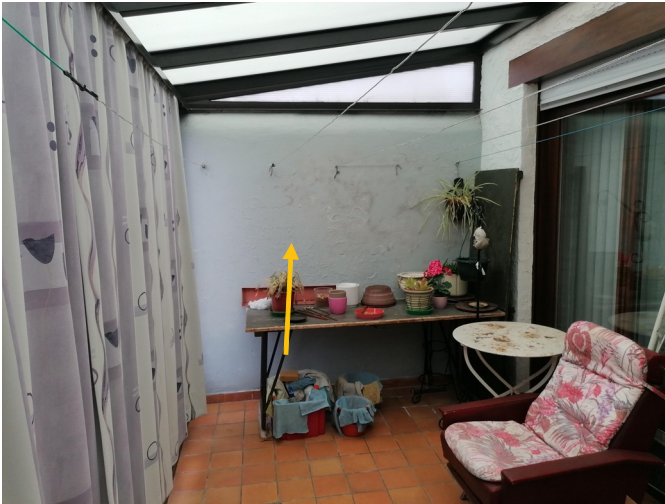
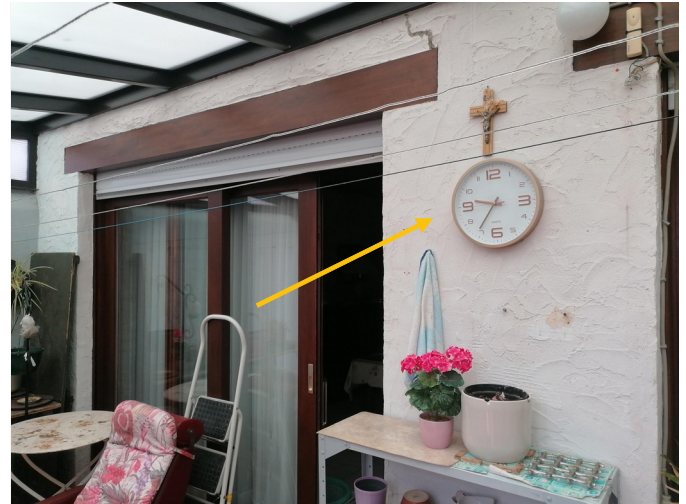
| Eindbeoordeling materiaalrisico | Laag materiaalrisico en/of verlaagde kans op vezelvrijgave |

| Toestand van het materiaal | Licht beschadigd, licht verweerd. Intact calciumsilicaatmateriaal of categorie III 'gebondenheid' |

| Beschrijving | Cimentage veranda |
| Asbestmateriaal | In-situ afwerkingslagen - Pleisterwerk (wand, plafond, ...) |
| Opmerking | Cimentagetoepassingen dienen steeds als verdacht te worden beschouwd. Bij werken is het aan te raden om staal te laten nemen. |

Zorgvuldig beheren

- Zorg voor een veilig beheer. Vermijd het beschadigen van het asbestmateriaal. Controleer de toestand jaarlijks op wijzigingen.

- Hermetische zone (erkend asbestverwijderaar)  
Dit dient uitgevoerd te worden door een erkend asbestverwijderaar met een opleidingsattest.  
Deze toepassing kan niet verwijderd worden zonder stofvorming of zonder breken.

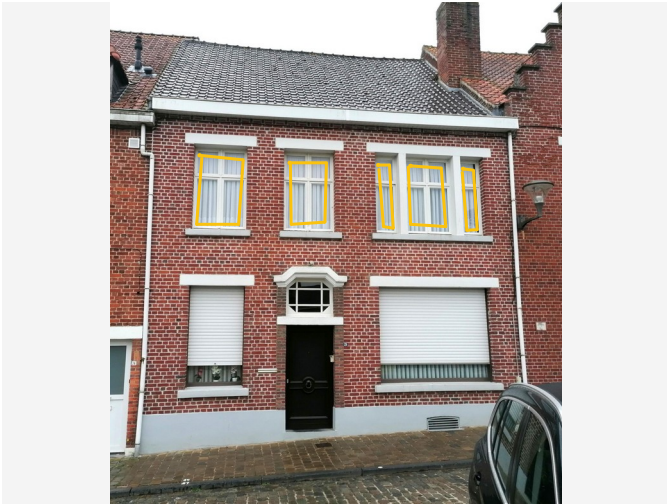
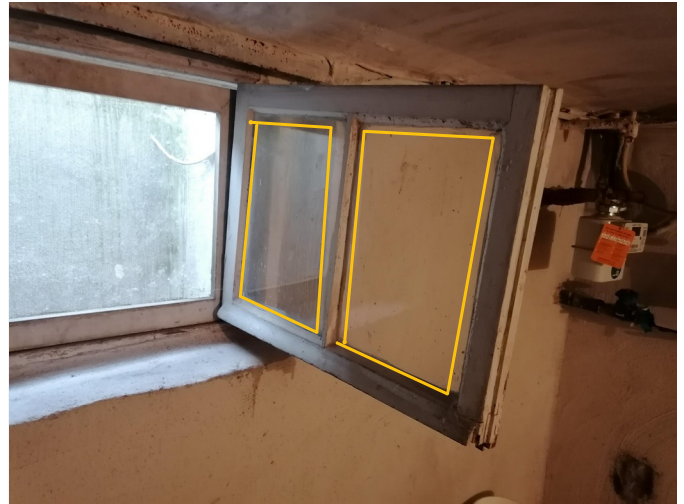
| Eindbeoordeling materiaalrisico | Laag materiaalrisico en/of verlaagde kans op vezelvrijgave |

| Toestand van het materiaal | Licht beschadigd, licht verweerd. Intact calciumsilicaatmateriaal of categorie III 'gebondenheid' |

| Beschrijving | Mastiek glas-raamaansluiting |
| Asbestmateriaal | In-situ afwerkingslagen - Pasta, stopverf, voegsel, stopsel, vulsel, mastiek, kitten, ... |
| Opmerking | Mastiek kan asbesthoudend zijn. Geen staalname uitgevoerd. |

Zorgvuldig beheren

- Zorg voor een veilig beheer. Vermijd het beschadigen van het asbestmateriaal. Controleer de toestand jaarlijks op wijzigingen.

- Eenvoudige handelingen: enkel door erkend asbestverwijderaar  
Hechtgebonden asbest die beschadigd is of waarbij er vrije vezels zichtbaar zijn en die verwerkt is in een buitentoepassing, mag via de methode van eenvoudige handelingen verwijderd worden, indien er geen derden aanwezig zijn en voor zover de verwijdering geen aanleiding geeft tot een wijziging van de toestand.

Gezien het risico op vezelvrijstellen bij de verwijderingswerken, adviseren wij de werken te laten uitvoeren door een aannemer/-medewerker die hiertoe de nodige opleiding heeft gevolgd en niet via doe-het-zelf.
