Asbestinventarisatetest

Zittert 6, 1730 Asse

Attestnummer : 20250326-000459.000

Uitgegeven op : 26.03.2025

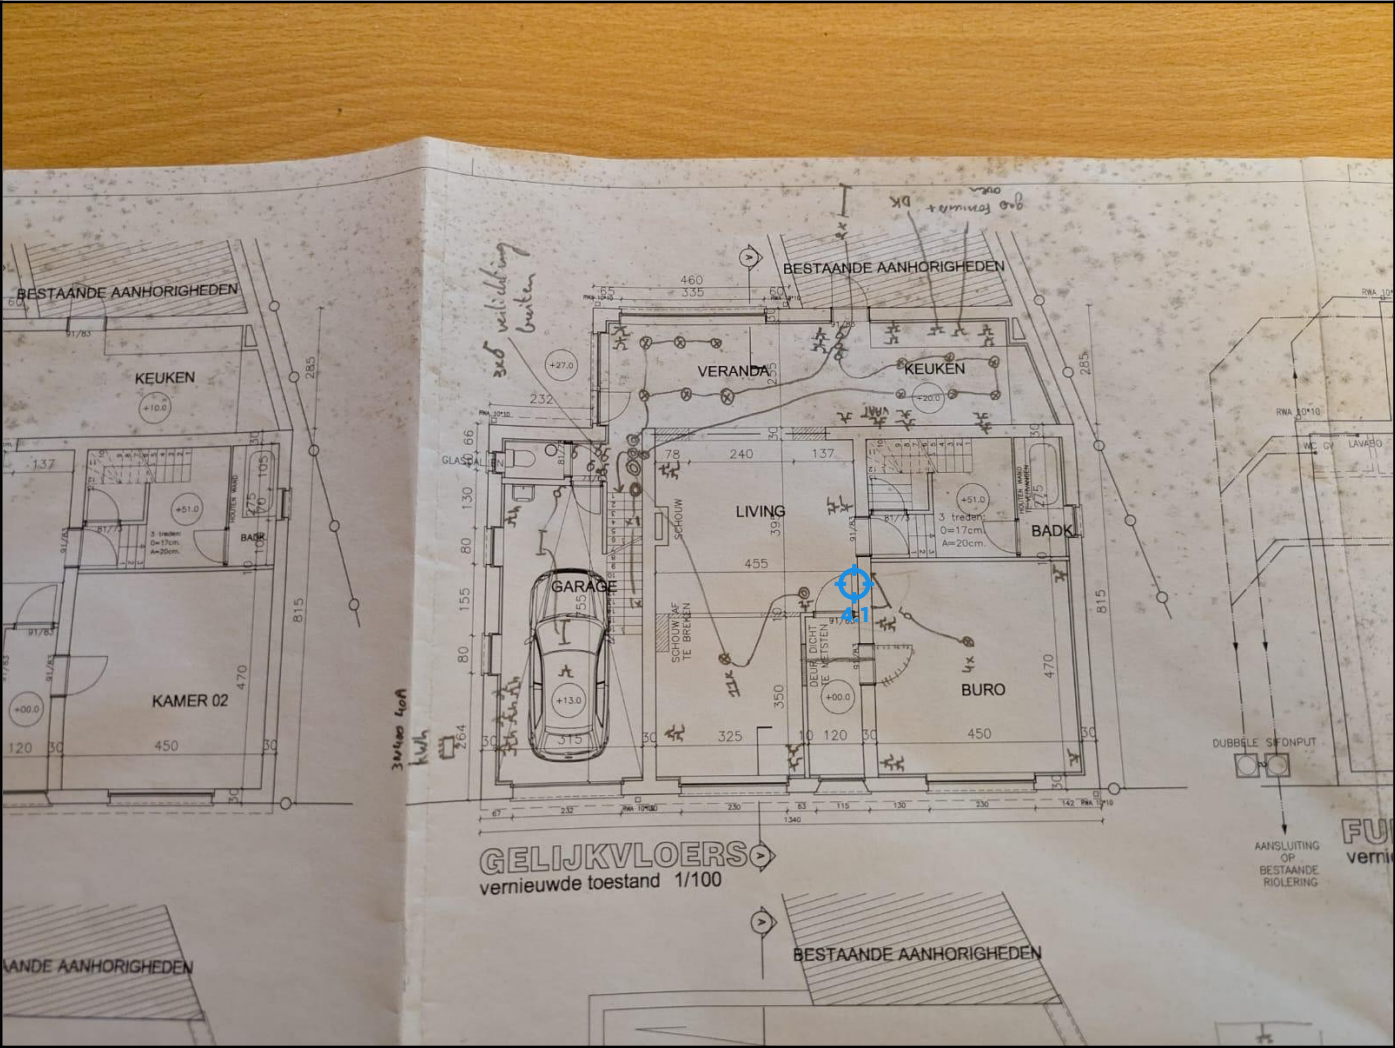
Plan 1.1: +0

Beschrijving	Type	Actie
4. Pleister	Geen asbest	-
4.1 Code: 1	Mengmonster	-

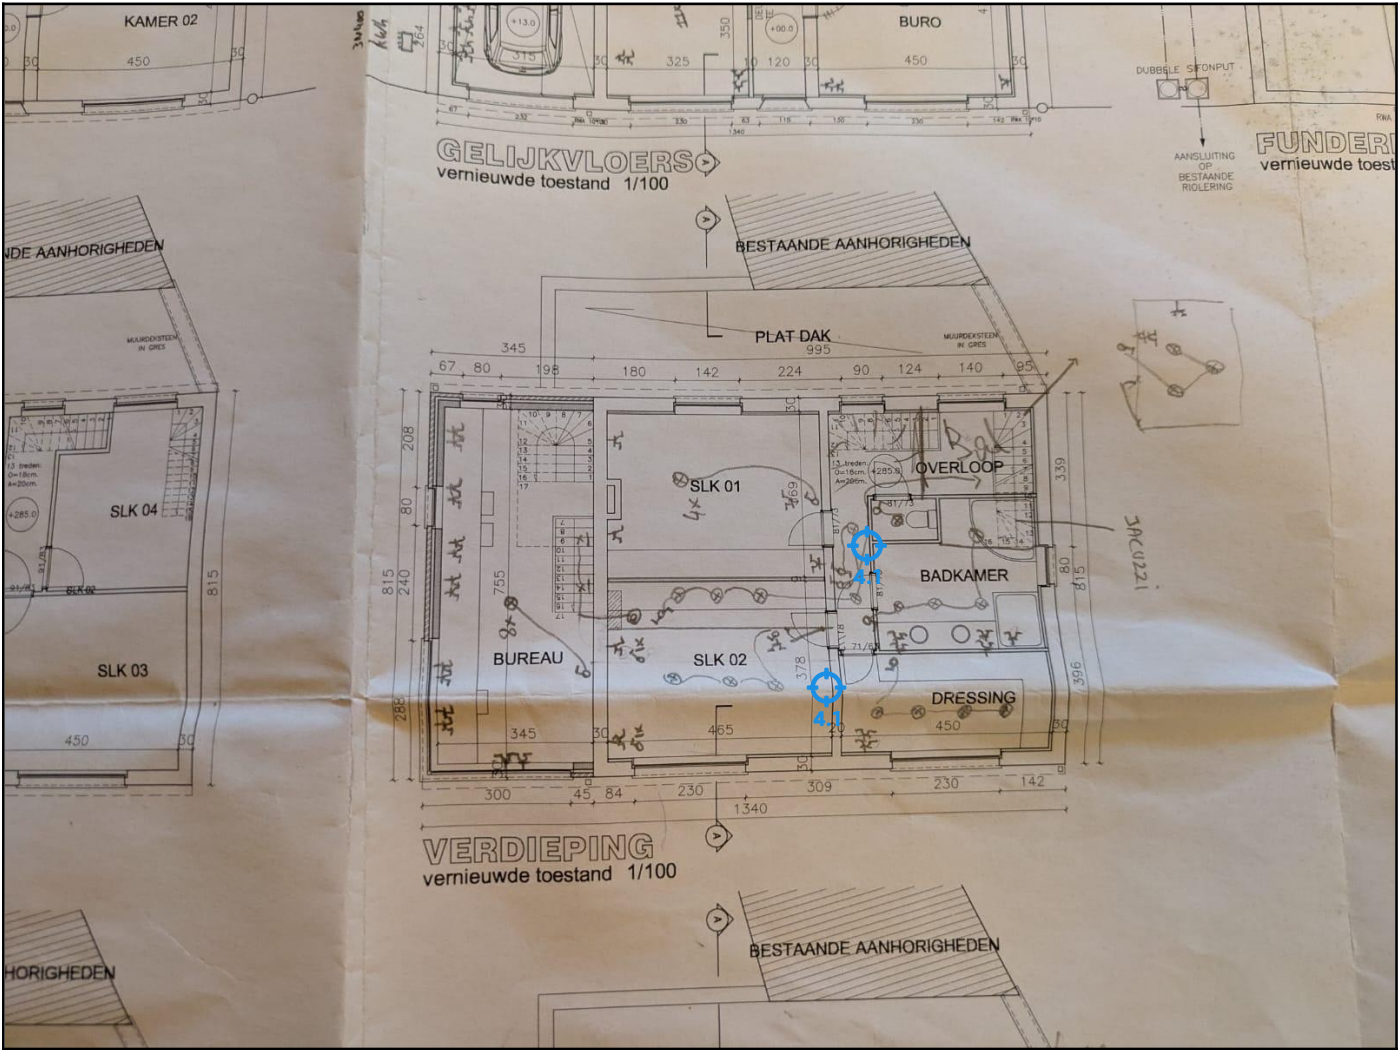
Plan 1.2: +1

Beschrijving	Type	Actie
4. Pleister	Geen asbest	-
4.1 Code: 1	Mengmonster	-

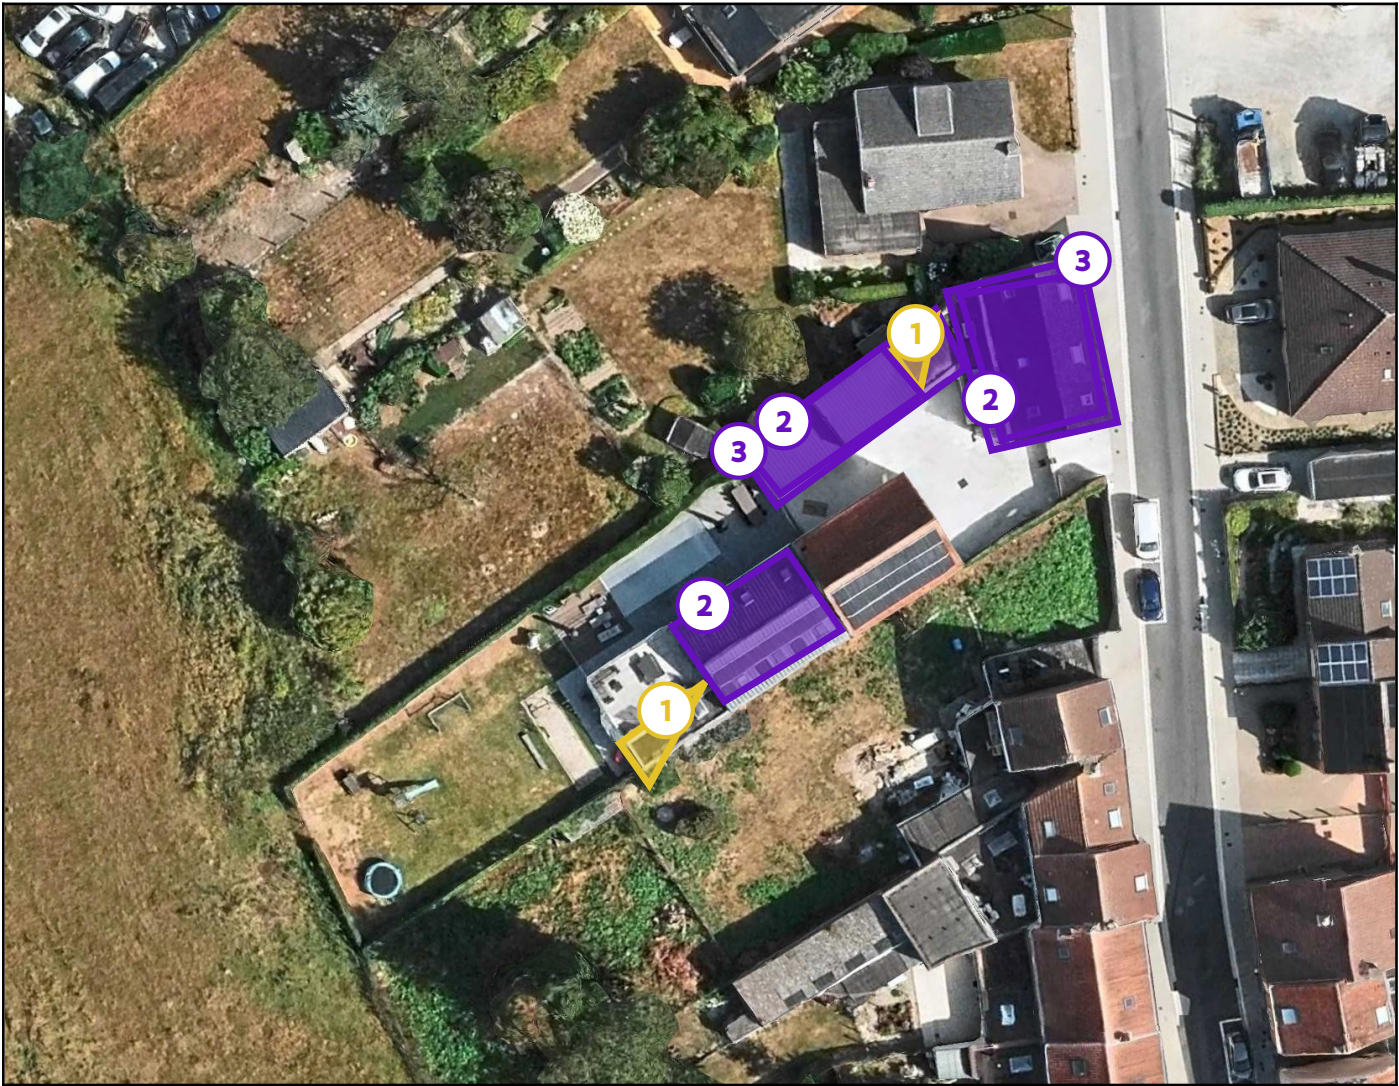
Plan 1.4: Gevel

Beschrijving	Type	Actie
1. Roofing	Asbestmateriaal	Zorgvuldig beheren
2. Dak	Advies	-
3. Crepi	Advies	-

Het dak werd vernieuwd in +-2010, bewijsstukken van satelietbeelden in bijlage. Na vaststelling en expertise is dit niet-asbestverdacht .

De crepi werd in 2010 geplaatst. Na vaststelling en expertise is dit niet-asbestverdacht. Bewijsstukken Google streetview in bijlage.

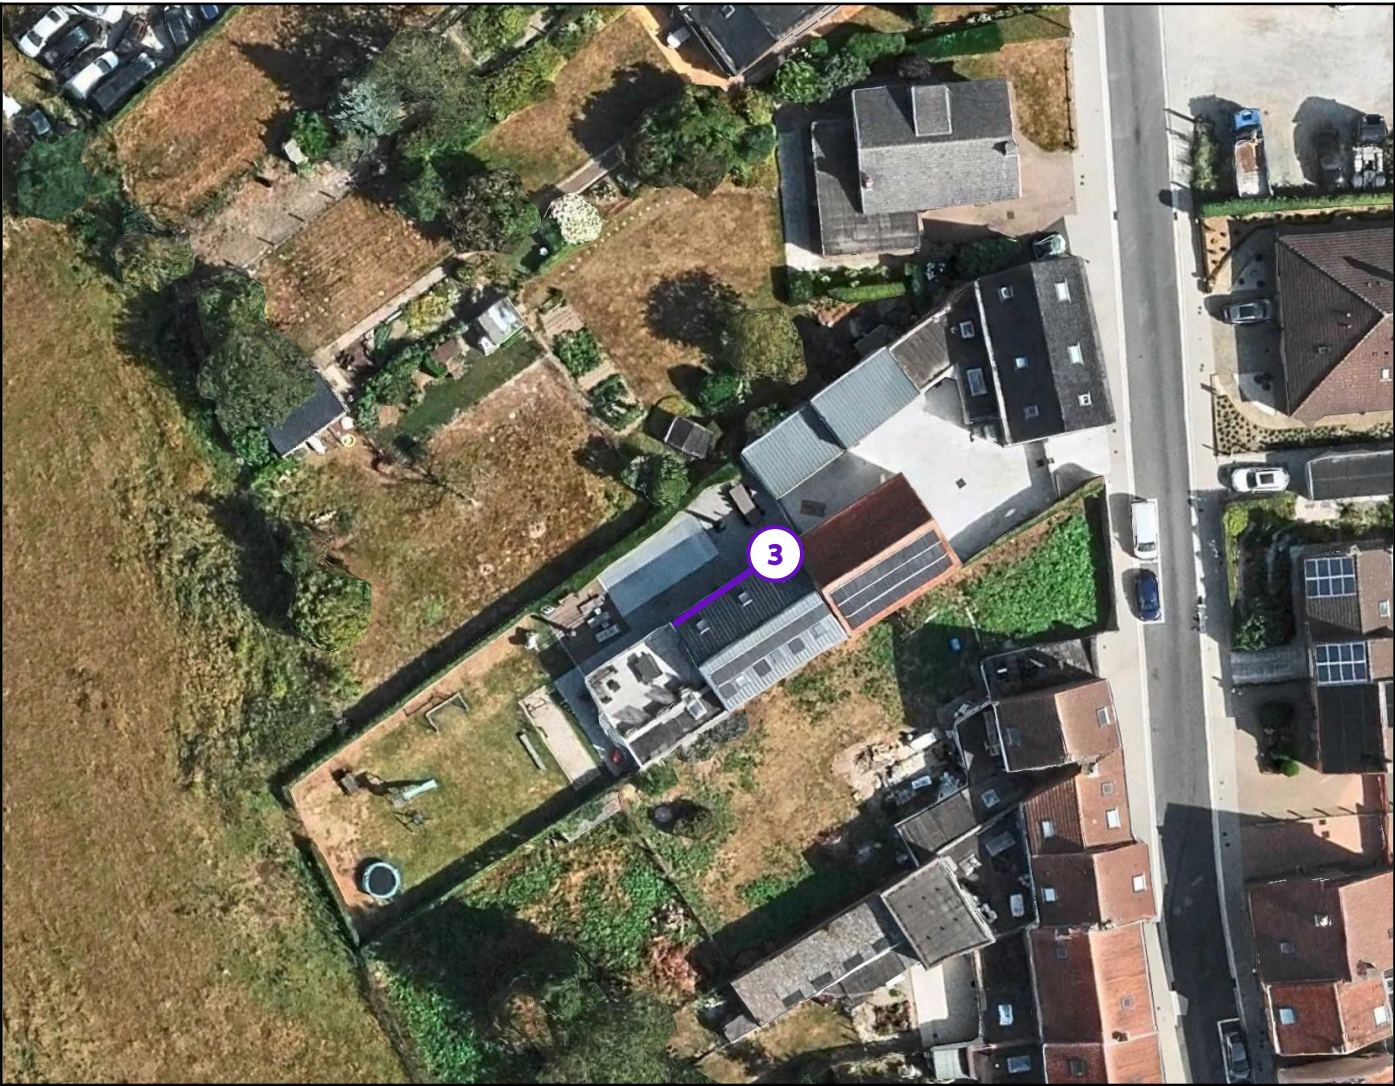
Plan 2.3: Gevel

Beschrijving	Type	Actie
3. Crepi	Advies	-

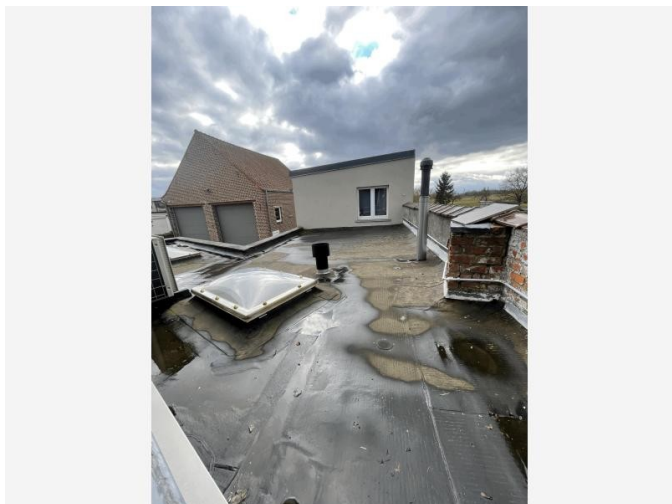
Overzichtsfoto

Het asbestmateriaal valt onder de mijlpaal van 2040.

Zorgvuldig beheren

Eindbeoordeling materiaalrisico	Laag materiaalrisico en/of verlaagde kans op vezelvrijgave
---------------------------------	--

Beschrijving	Roofing
Omgeving	Buiten
Primaire drager	Plat dak
Asbestmateriaal	Dak- en gevelbekleding - Roofing
Bindmiddel van asbestmateriaal	Bitumen (roofing, teer, asfalt)
Gebondenheid op basis van bindmiddel	Hecht
Hoeveelheid (oppervlakte - aantal)	• 25,00 m ² - 2 stuks
Totale oppervlakte	50,00 m ²
Eenvoudig bereikbaar	Ja
Bevestigingswijze	• Verlijmd, ingegoten, versmeerd
Identificatiemethode	Vaststelling zonder monstername Motivatie: Groot risico op structurele gevolgschade (leeschade, werking installatie,...)
Destructieve handeling voor identificatie	Nee
Opmerking	Dit is een grove schatting van hoeveelheden en gewichten en mag niet worden gebruikt voor meetstaten in bouwwerken.

- Zorg voor een veilig beheer. Vermijd het beschadigen van het asbestmateriaal. Controleer de toestand jaarlijks op wijzigingen.
- Voer bijkomende staalname(s) uit.

- Hermetische zone (erkend asbestverwijderaar)
 - [] Indien blijkt dat de toepassing (deels) werd verlijmd aan de ondergrond: Deze toepassing kan enkel door een erkende asbestverwijderaar via de methodiek van hermetische zone verwijderd worden omdat verwijdering via de methodiek van eenvoudige handelingen en/of couveusezakmethode niet mogelijk is; en er automatisch een verhoogd risico op vrijgave van asbestvezels (max. concentratie 0,01 vezels/cm³ - CODEX Art. VI.3-54) ontstaat. (Bron: CODEX - Art. VI.3-61.- § 1.)

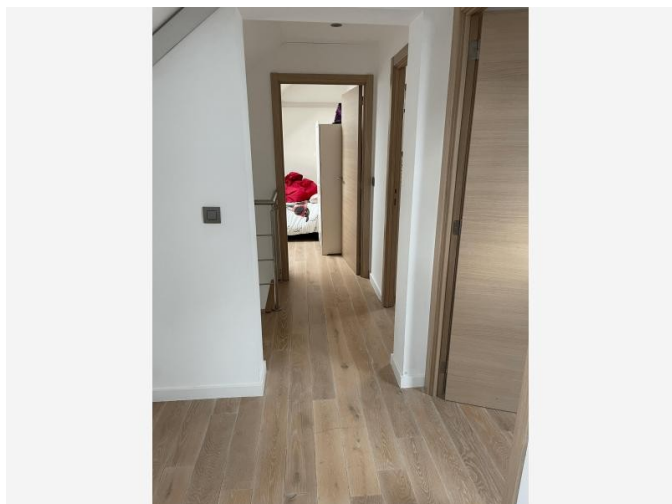
Overzichtsfoto

Geen asbest

#	Type	Referentie	Resultaat
4.1	Mengmonster	1	Geen asbest

Beschrijving	Pleister
Omgeving	Binnen
Primaire drager	Binnenwand
Bindmiddel van materiaal	Gips - kalk
Gebondenheid op basis van bindmiddel	Niet-hechtgebonden
Hoeveelheid (oppervlakte - dikte - aantal)	• 230,00 m ² - 2,00 cm - 1 stuk
Totaal volume	4,60 m ³
Identificatiemethode	Vaststelling met monstername
Destructieve handeling voor identificatie	Nee
Opmerking	<p>Dit is een grove schatting van hoeveelheden en gewichten en mag niet worden gebruikt voor meetstaten in bouwwerken.</p> <p>Al de wanden zijn bepleisterd met uitzondering van de badkamer in het hoofd-en bijgebouw. De plafonds zijn nergens bepleisterd.</p>
