# Asbestinventarisatattest

Gentse Steenweg 130, 9620 Zottegem

Attestnummer : 20250625-000484.000

**Niet-asbestveilig**

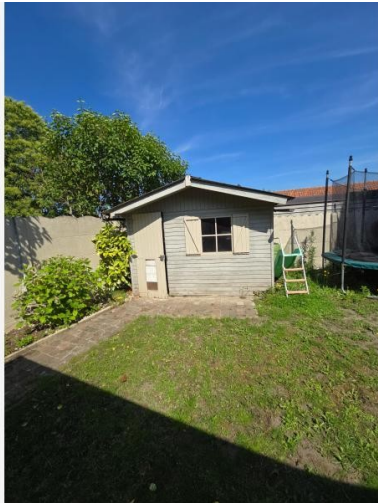
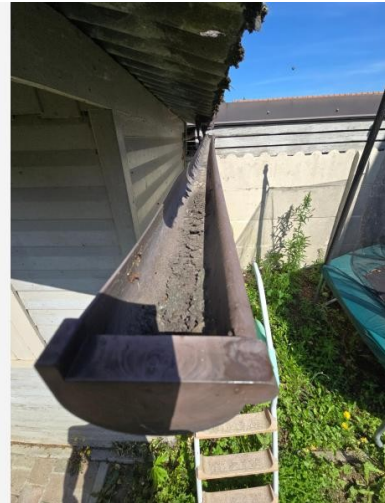
Het asbestmateriaal valt onder de mijlpaal van 2040.

**Dringend verwijderen**

Beschrijving	SLIB
Type afvalstof	Betreft resten (contaminatie) van verwerking of beschadiging
Type resten (contaminatie)	<ul style="list-style-type: none"><li>• Stof, deeltjes &lt; 4 mm, flinters, gruis (los, opliggend)</li></ul>
Besmette materialen	<ul style="list-style-type: none"><li>• Sediment (dakgoot, afvoerbuys, regenwaterput, ...)</li></ul>
Bron van de resten	Dak in asbesthoudende materialen.
Omgeving	Buiten
Primaire drager	DAKGOOT
Gebondenheid resten	Niet hecht
Hoeveelheid (gewicht - aantal)	<ul style="list-style-type: none"><li>• 10,00 kg - 1 stuk</li></ul>
Totaal gewicht	10,00 kg
Eenvoudig bereikbaar	Ja
Identificatiemethode	Vaststelling zonder monstername

- Verwijder het asbestafval.

- Eenvoudige handelingen: mag via doe-het-zelf of door werknemer(s) met opleidingsattest eenvoudige handelingen  
Asbesttoepassing dient zorgvuldig verwijderd te worden zonder de huidige staat van het materiaal te veranderen. Breken of beschadigen van het materiaal is niet toegestaan. De verwijdering dient te gebeuren met eenvoudige handelingen.

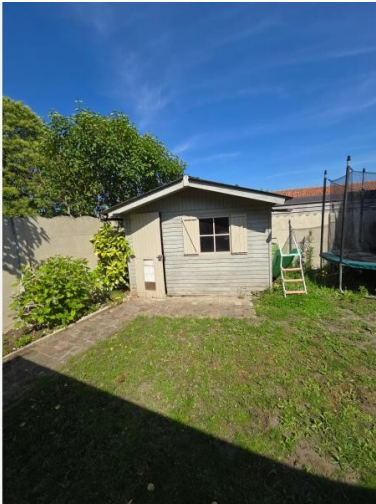
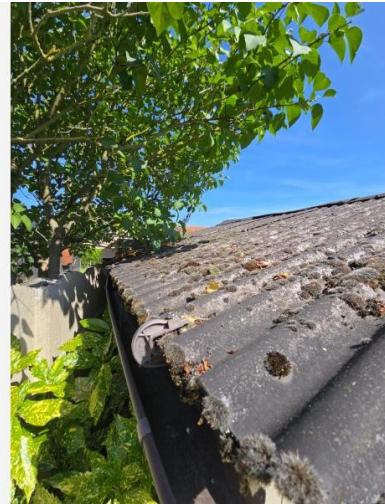
Het asbestmateriaal valt onder de mijlpaal van 2034.

Verwijderen

Eindbeoordeling materiaalrisico	Verhoogd materiaalrisico en/of verhoogde kans op vezelvrijgave
---------------------------------	--

Gebondenheid	Categorie 1: hechtgebonden in oorsprong
Asbestsoort (vezeltype)	Alleen chrysotiel
Asbestconcentratie	Laag (< 50%)
Afschermingsgraad van het gehele materiaal	Geheel of deels (ook) vrij aan de binnenlucht
Toestand van het materiaal	Matig beschadigd, matig verweerd

#	Type	Referentie	Resultaat
2.1	Puntmonster	MM03	Chrysotiel

- Verwijder dit asbestmateriaal zo snel mogelijk. Volg de toestand goed op.
- Hemelwater dat afspoelt van asbestcement daken of gevels kan asbestdeeltjes bevatten. Gebruik het enkel voor gesloten circuits (bv. spoelen toiletten). Reinig na het vervangen van het dak of de gevel de dakgoten en regenwaterput of -ton om asbesthoudend sediment of slib te verwijderen

- Eenvoudige handelingen: mag via doe-het-zelf of door werknemer(s) met opleidingsattest eenvoudige handelingen  
Deze hechtgebonden asbesttoepassing dient zorgvuldig verwijderd te worden zonder de huidige staat van het materiaal te veranderen. Breken of beschadigen van het materiaal is niet toegestaan. De verwijdering dient te gebeuren met eenvoudige handelingen.  
Persoonlijke Beschermingsmiddelen (PBM):  
Bij de verwijdering zijn minimaal de volgende PBM's vereist:
  - Mondmasker FFP3

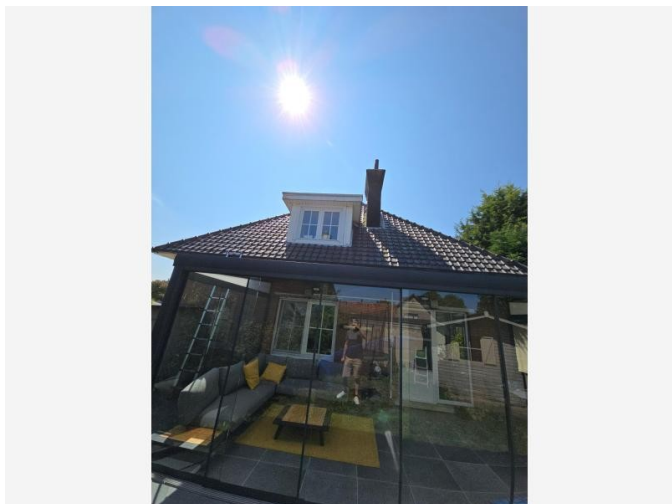
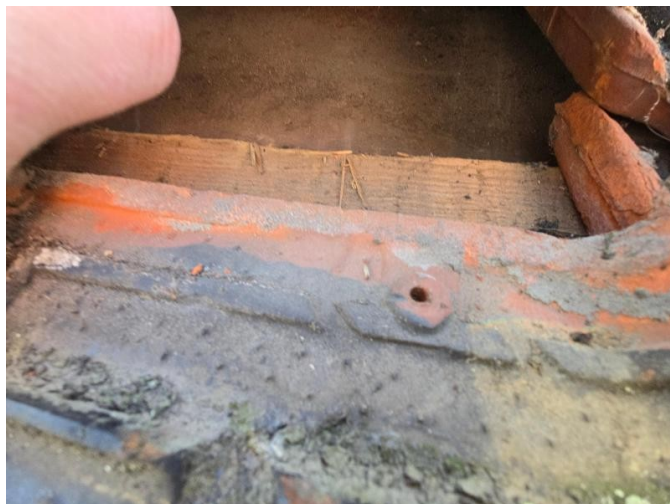
Beschrijving	GOLFPLATEN
Omgeving	Grenst aan binnen- en buitenlucht
Primaire drager	Schuin dak
Asbestmateriaal	Dak- en gevelbekleding - Golfplaat
Bindmiddel van asbestmateriaal	Cement
Gebondenheid op basis van bindmiddel	Hecht
Hoeveelheid (oppervlakte - aantal)	• 18,00 m <sup>2</sup> - 1 stuk
Totale oppervlakte	18,00 m <sup>2</sup>
Eenvoudig bereikbaar	Ja
Bevestigingswijze	• Geschroefd
Identificatiemethode	Vaststelling met monstername
Destructieve handling voor identificatie	Nee
Opmerking	Bij renovatie/sloop verder onderzoek verrichten in eventueel verdachte toepassingen in de onderliggende lagen. Dit attest is geen meetstaat, de hoeveelheid is louter indicatief.

Het asbestmateriaal valt onder de mijlpaal van 2040.

Zorgvuldig beheren

- Zorg voor een veilig beheer en verwijder dit asbestmateriaal wanneer het bij werken eenvoudig bereikbaar wordt. Controleer de toestand jaarlijks op wijzigingen.
- Voer bijkomende staalname(s) uit.

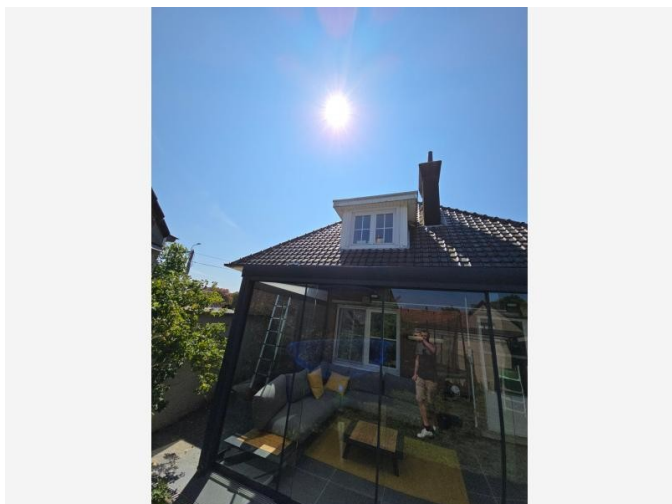
Situeringsfoto

(Asbest)materiaal	Geen volledige risicoanalyse mogelijk.
Karakterisatie	Asbest (verdacht)
Primaire drager	Schuin dak

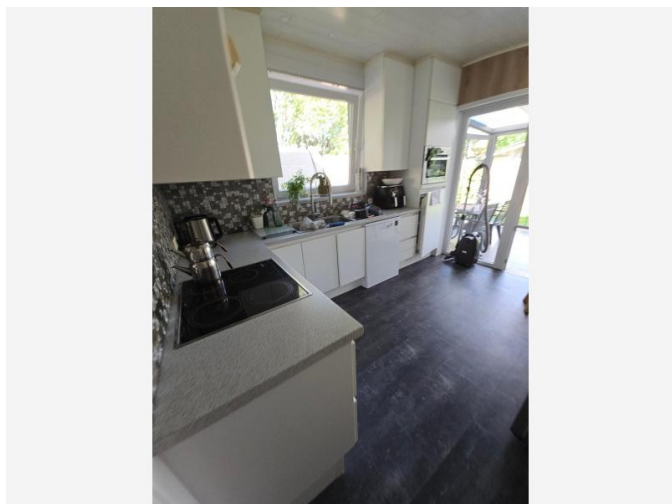
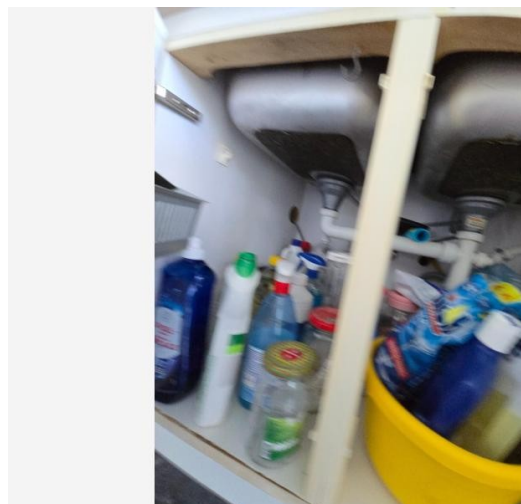
## Fiche 24: ANTI-DREUNPLAAT WASTAFEL

Geen asbest

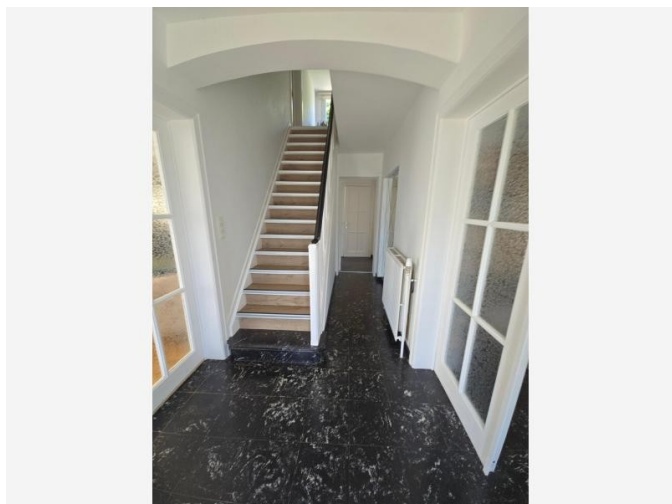
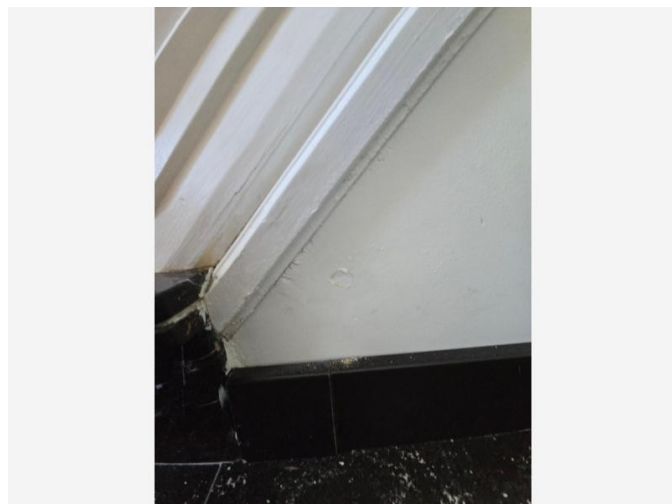
## Fiche 25: PLEISTER MUREN

Geen asbest

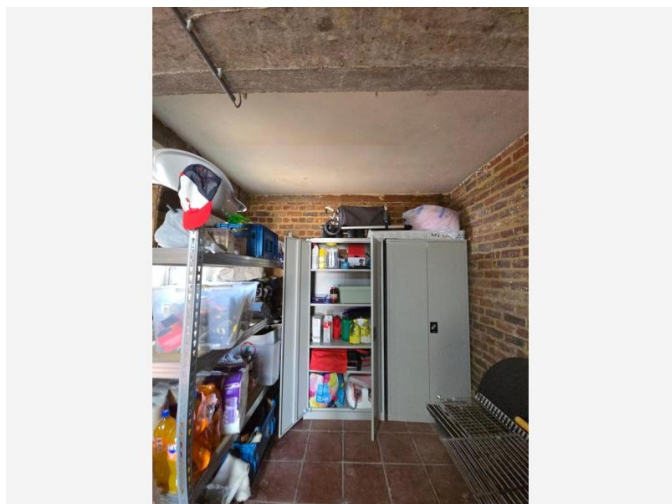
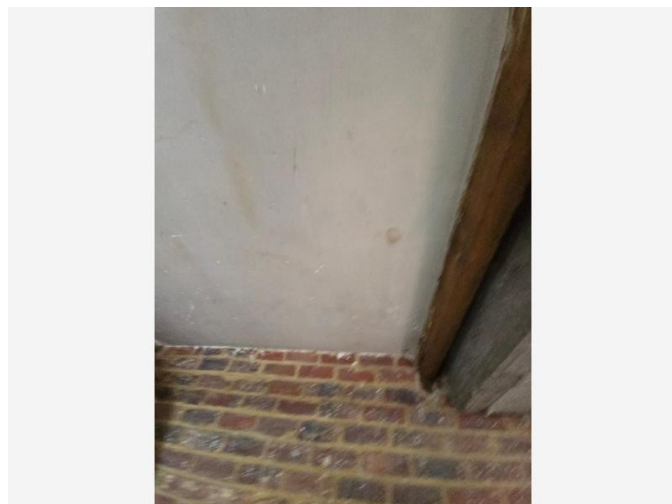
## Fiche 26: PLEISTER PLAFOND

Geen asbest
