Asbestinventarisatetest

Zwaluwenlaan 17, 1770 Liedekerke

Attestnummer : **20250520-000085.000**

Asbestveilig (maar mogelijk niet asbestvrij)

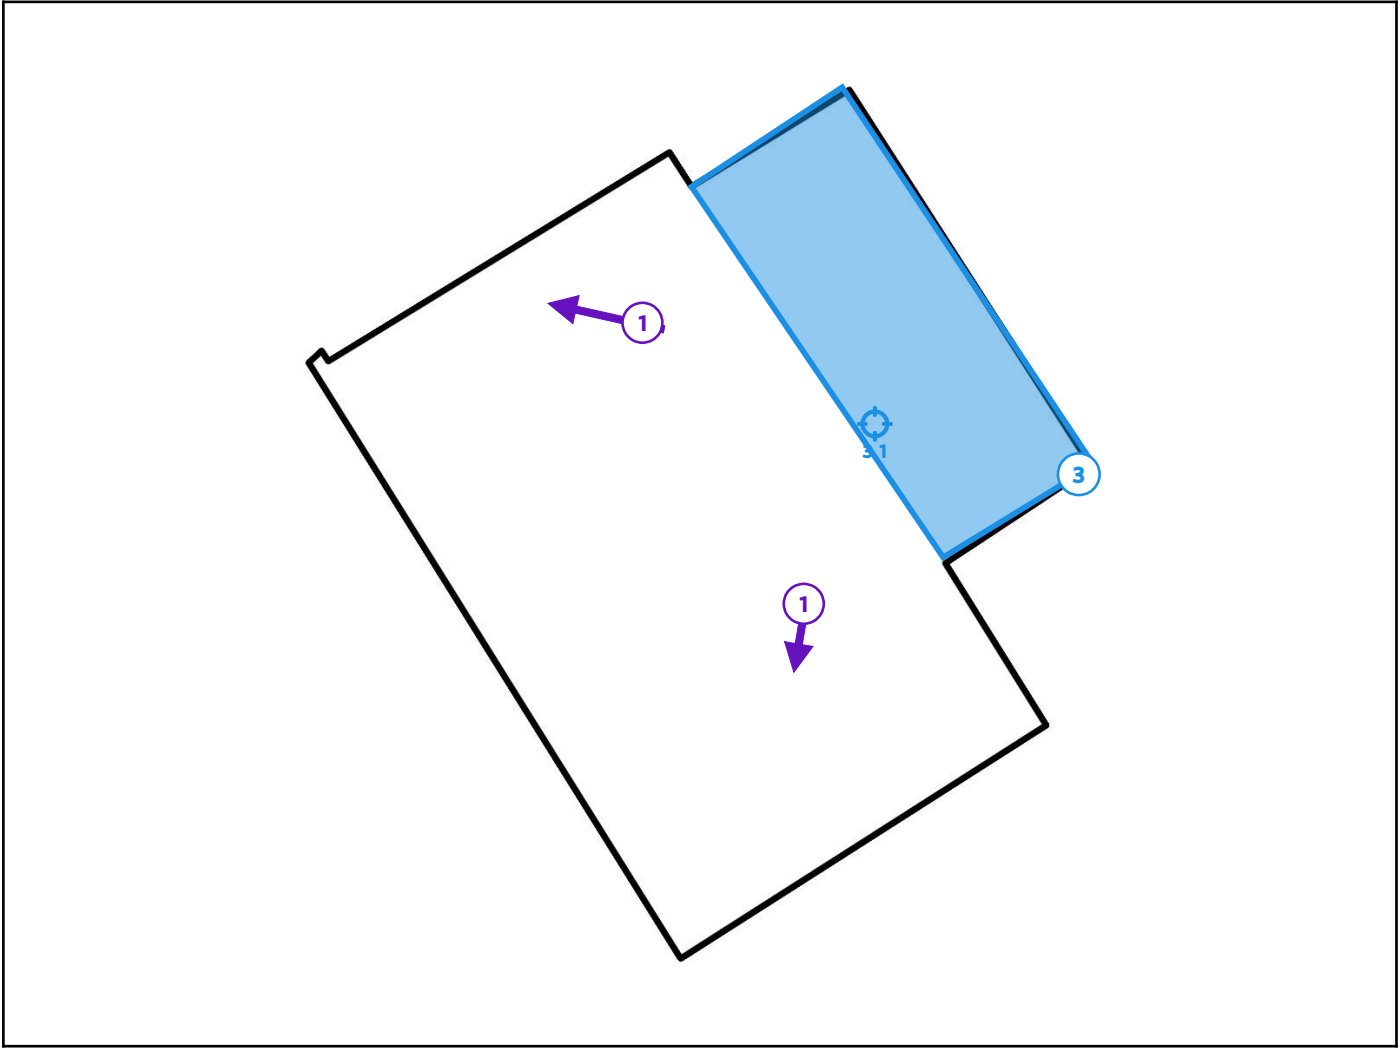
Plan 1.6: Hoofdgebouw plan

Beschrijving	Type	Actie
1. Schouwmantels (binnenzijde)	Beperking	-
3. Dakbedekking plat dak	Geen asbest	-
3.1 Code: Ahst01.bis	Puntmonster	-

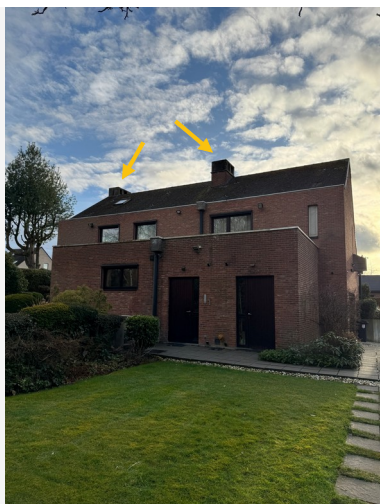
Situeringfoto

Tijdelijke beperking

Reden: Het te onderzoeken materiaal situeert zich hoger dan 3,50 m te rekenen vanaf een veilige ondergrond

Uitleg van de asbestdeskundige: Wij kunnen binnen de huidige opdracht en conform het MB met het inspectieprotocol geen controle uitvoeren van de binnenzijde van de schouwmantel en controleren of er asbestverdachte toepassingen aanwezig zijn en/of dit inspecteren en identificeren. Er is namelijk geen mogelijkheid om de waarneming uit te voeren vanop een veilige ondergrond met een maximale hoogte van 3.5 meter zoals opgenomen in de wetgeving. Dit blijft eventueel nog te verifiëren bij latere handelingen aan of renovaties van deze toepassing.

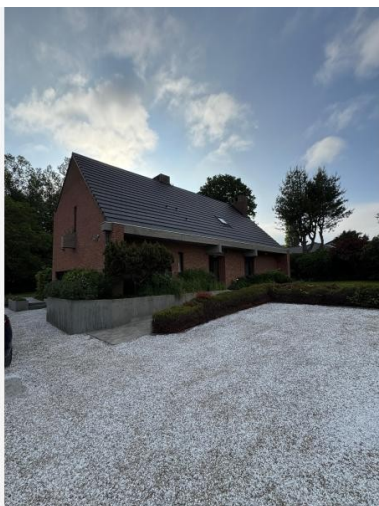
Vrije foto

Naar aanleiding van de volledige vernieuwing van de dakbedekking werd een actualisatie van het bestaande asbestattest uitgevoerd. Alle bewijsstukken en foto's van de renovatie werden in de databank ingevoerd.

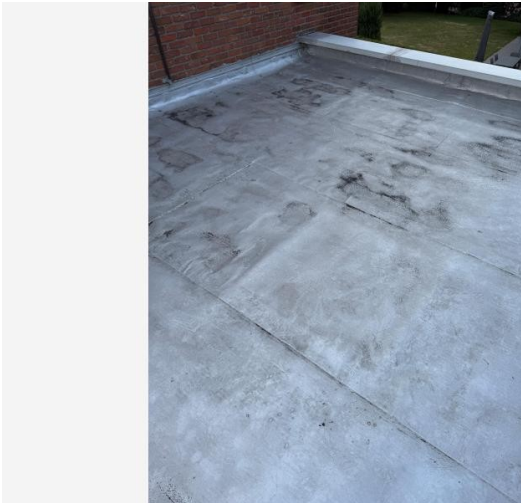
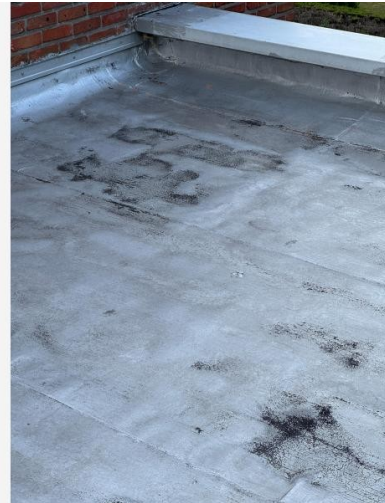
Fiche 3: Dakbedekking plat dak

Geen asbest

#	Type	Referentie	Resultaat
3.1	Puntmonster	Ahst01.bis	Geen asbest

Beschrijving	Dakbedekking plat dak
Omgeving	Buiten
Primaire drager	Plat dak
Bindmiddel van materiaal	Bitumen (roofing, teer, asfalt)
Gebondenheid op basis van bindmiddel	Hecht
Hoeveelheid (oppervlakte - aantal)	• 45,00 m ² - 1 stuk
Totale oppervlakte	45,00 m ²
Identificatiemethode	Vaststelling met monsternamen
Destructieve handeling voor identificatie	Nee
Opmerking	De toplaag betreft reeds een roofinglaag met glasvezel als bindstructuur. De bemonstering werd uitgevoerd in het kader van de actualisatie van het attest en gebeurde tot op de primaire drager ter hoogte van de afvoerbuis.

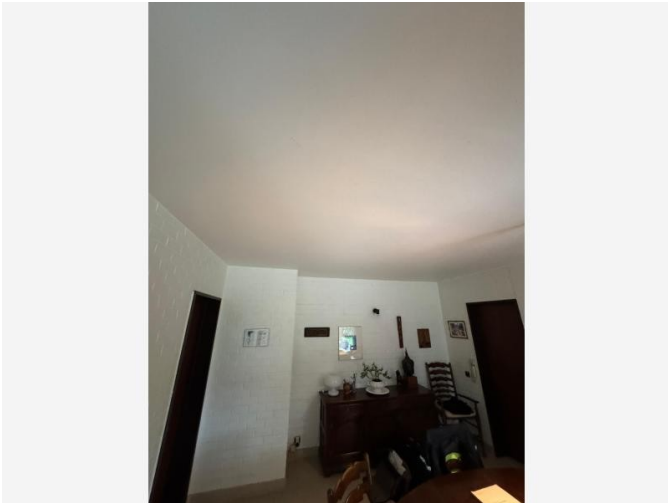
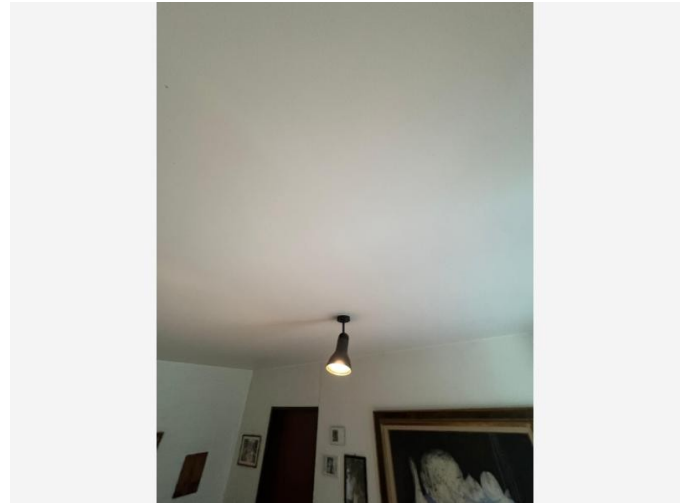
Fiche 4: Plafondpleister

Geen asbest

#	Type	Referentie	Resultaat
4.1	Mengmonster	Ahst02	Geen asbest

Beschrijving	Plafondpleister
Omgeving	Binnen
Primaire drager	Plafond
Bindmiddel van materiaal	Gips - kalk
Gebondenheid op basis van bindmiddel	Niet-hechtgebonden
Hoeveelheid (oppervlakte - dikte - aantal)	• 95,00 m ² - 0,50 cm - 1 stuk
Totaal volume	0,475 m ³
Identificatiemethode	Vaststelling met monsternamen
Destructieve handeling voor identificatie	Nee
Opmerking	De keuken en de badkamer beschikken niet over een smeerpleisterlaag aan het plafond. Desgevallend maken deze plaatsen geen deel uit van de te bemonsteren (natte) ruimtes.

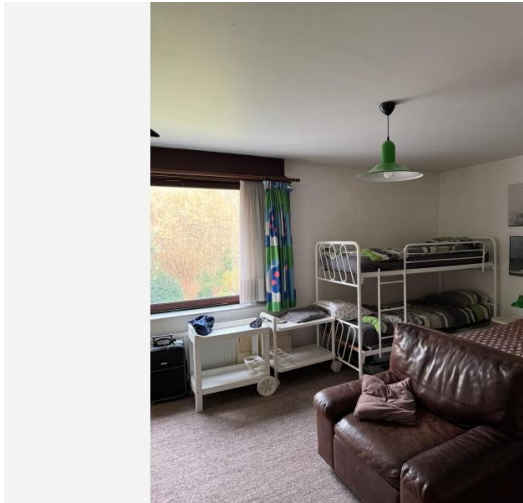
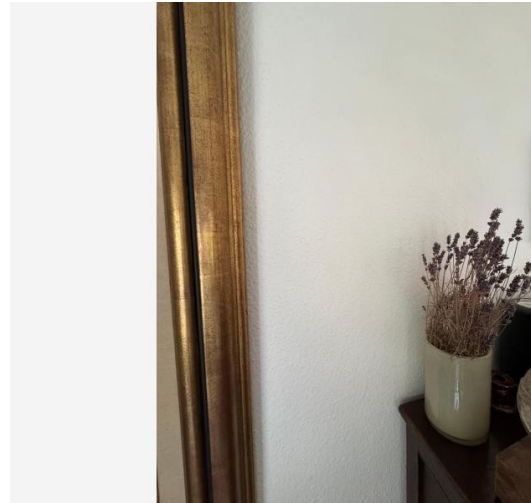
Fiche 5: Muurpleister

Geen asbest

#	Type	Referentie	Resultaat
5.1	Mengmonster	Ahst01	Geen asbest

Beschrijving	Muurpleister
Omgeving	Binnen
Primaire drager	Binnenwand
Bindmiddel van materiaal	Gips - kalk
Gebondenheid op basis van bindmiddel	Niet-hechtgebonden
Hoeveelheid (oppervlakte - dikte - aantal)	• 105,00 m ² - 0,50 cm - 1 stuk
Totaal volume	0,525 m ³
Identificatiemethode	Vaststelling met monstername
Destructieve handeling voor identificatie	Nee
Opmerking	De keuken en de badkamer beschikken niet over een (waarneembare) smeerpleisterlaag aan de binnenmuren. Desgevallend maken deze plaatsen geen deel uit van de te bemonsteren natte ruimtes.
