Asbestinventarisatetest

Bremstraat 8, 3520 Zonhoven

Attestnummer : 20250624-000381.000

Uitgegeven op : 24.06.2025

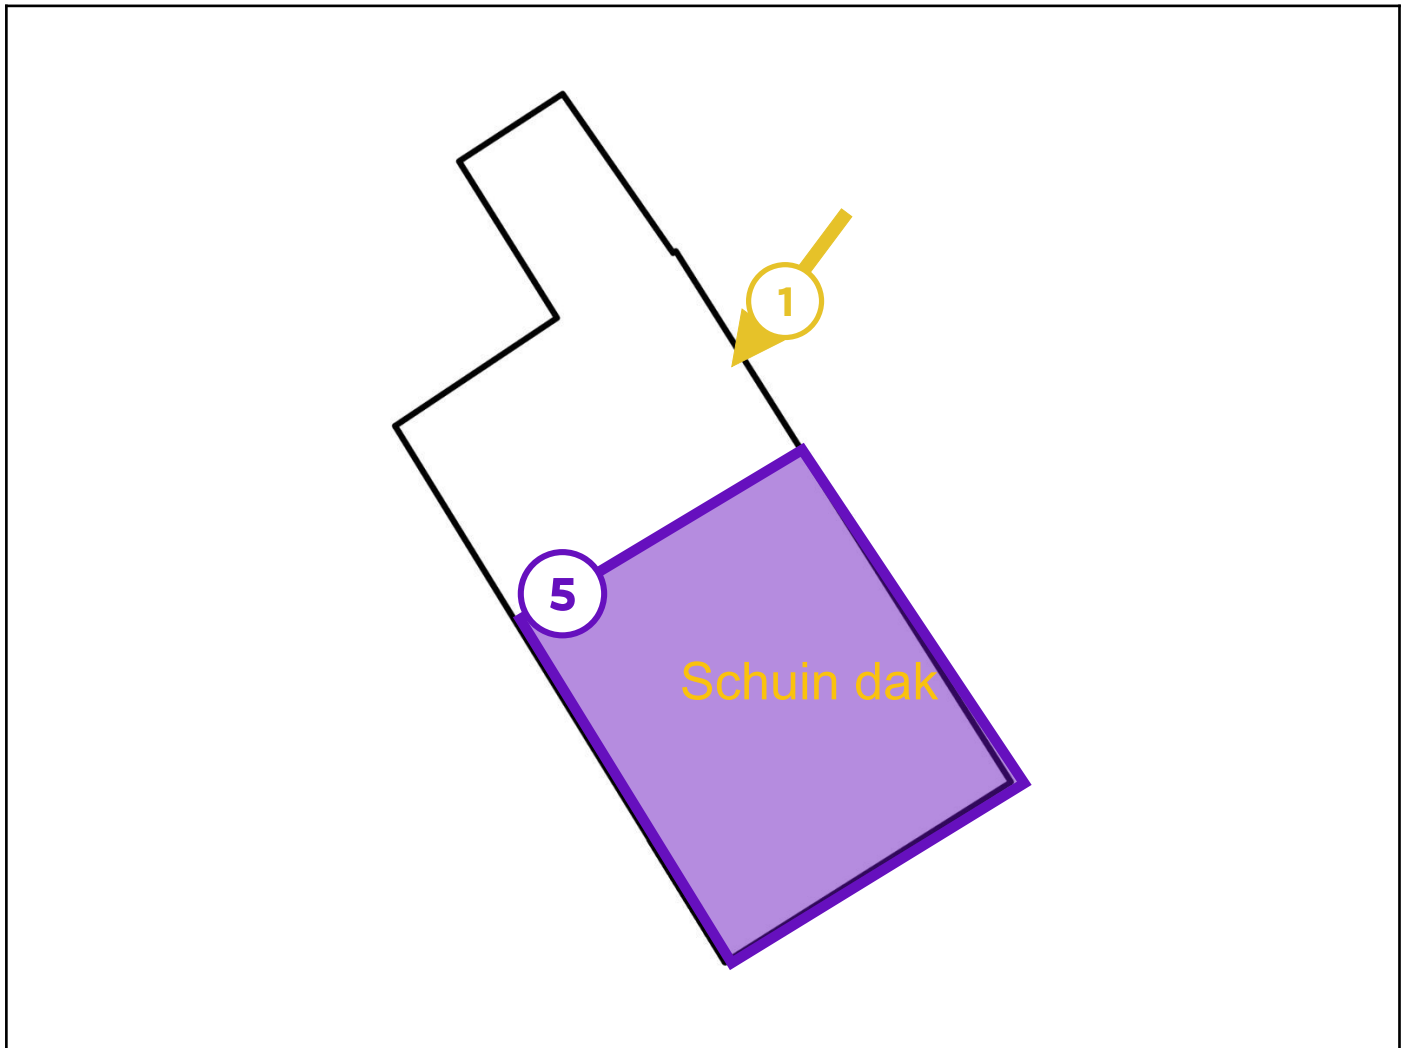
Plan 1.2: Woning plan

Beschrijving	Type	Actie
1. Schouwpijp aanbouw	Asbestmateriaal	Zorgvuldig beheren
3. Beperking onderdak	Beperking	-
5. Onderdak woning	Advies	-

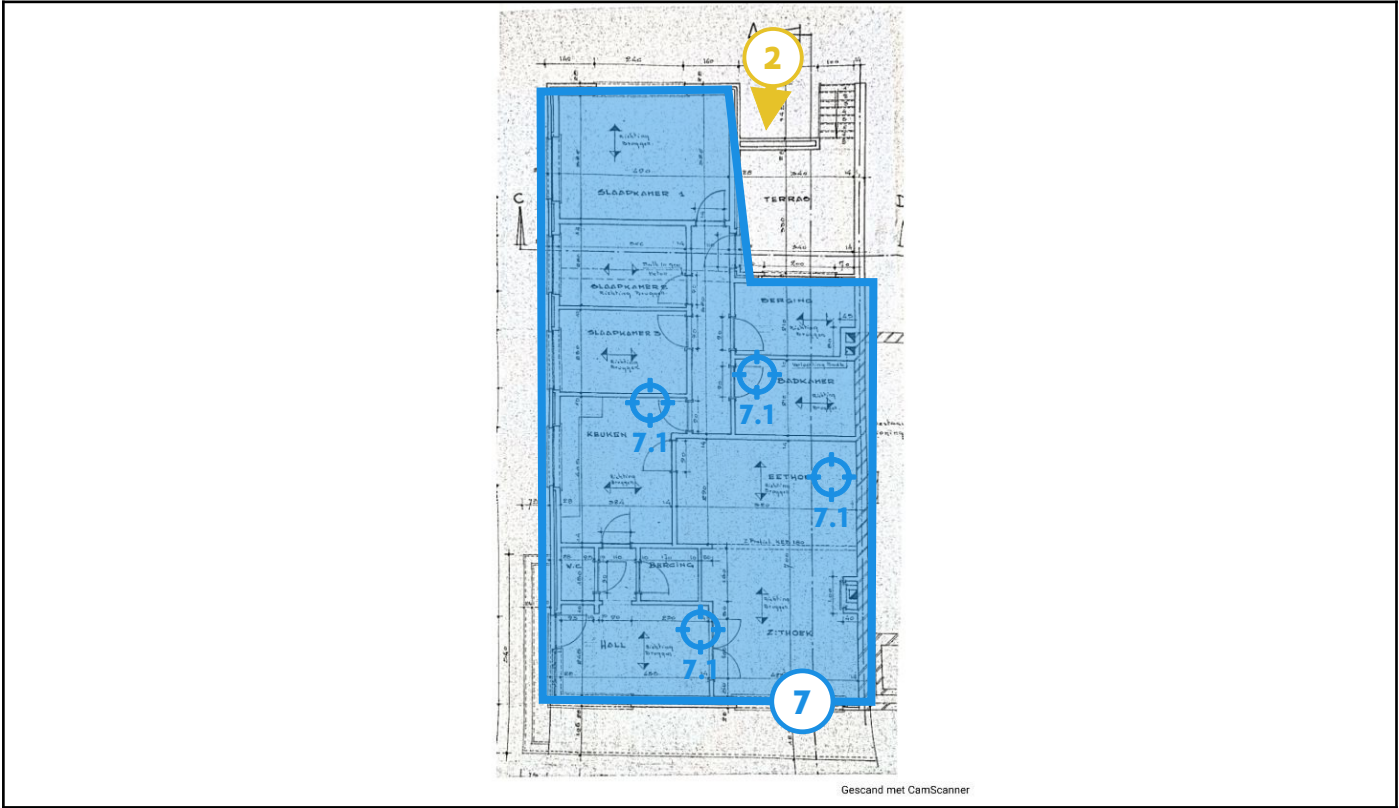
Plan 1.5: Grondplan

Beschrijving	Type	Actie
2. Raamdorpel buiten	Asbestmateriaal	Zorgvuldig beheren
7. Pleisterwerk wanden	Geen asbest	-
7.1 Code: Msnr.1 Pleisterwerk wanden	Mengmonster	-

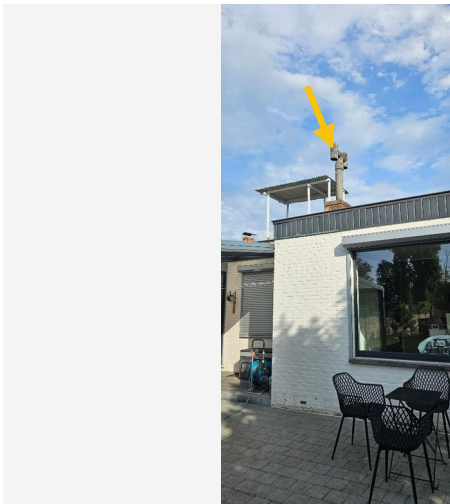
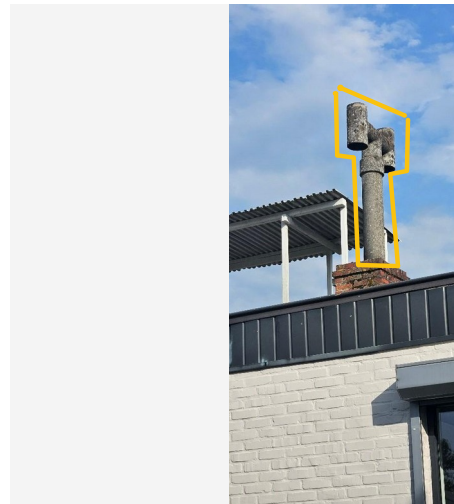
Het asbestmateriaal valt onder de mijlpaal van 2040.

Eindbeoordeling materiaalrisico	Laag materiaalrisico en/of verlaagde kans op vezelvrijgave
---------------------------------	--

Gebondenheid	Categorie 1: hechtgebonden in oorsprong
Asbestsoort (vezeltype)	Crocidoliet aanwezig
Asbestconcentratie	Laag (< 50%)
Afschermingsgraad van het gehele materiaal	Geheel of deels vrij aan de buitenlucht
Toestand van het materiaal	Licht beschadigd, licht verweerd. Intact calciumsilicaatmateriaal of categorie III 'gebondenheid'

Beschrijving	Schouwpijp aanbouw
Omgeving	Buiten
Primaire drager	Plat dak
Asbestmateriaal	Buis, koker, leiding, pijp, doorvoer
Bindmiddel van asbestmateriaal	Cement
Gebondenheid op basis van bindmiddel	Hecht
Hoeveelheid (lengte - omtrek - dikte - aantal)	<ul style="list-style-type: none">• 1,60 m - 50,00 cm - 0,50 cm - 1 stuk
Totaal volume	0,004 m ³
Eenvoudig bereikbaar	Ja
Bevestigingswijze	<ul style="list-style-type: none">• Verlijmd, ingegoten, versmeerd
Identificatiemethode	Vaststelling zonder monsternamen
Destructieve handeling voor identificatie	Nee
Opmerking	Dubbele pijp inbegrepen

- Zorg voor een veilig beheer. Vermijd het beschadigen van het asbestmateriaal. Controleer de toestand jaarlijks op wijzigingen.

- Eenvoudige handelingen: mag via doe-het-zelf of door werknemer(s) met opleidingsattest eenvoudige handelingen
Kan in gehele stukken verwijderd worden mits toepassing techniek eenvoudige handelingen (gebruik PBM's)

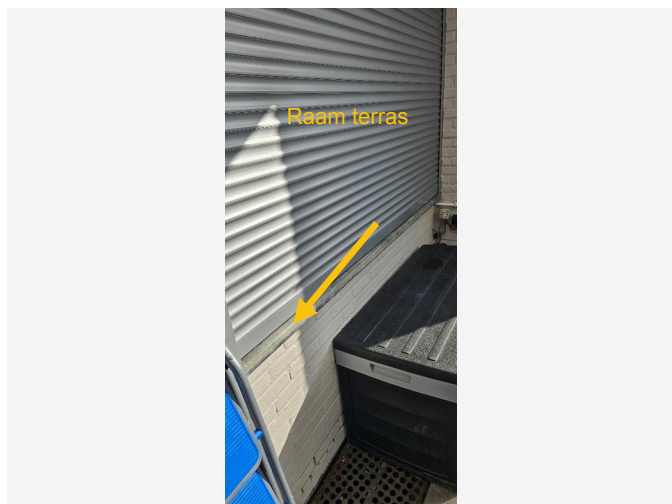
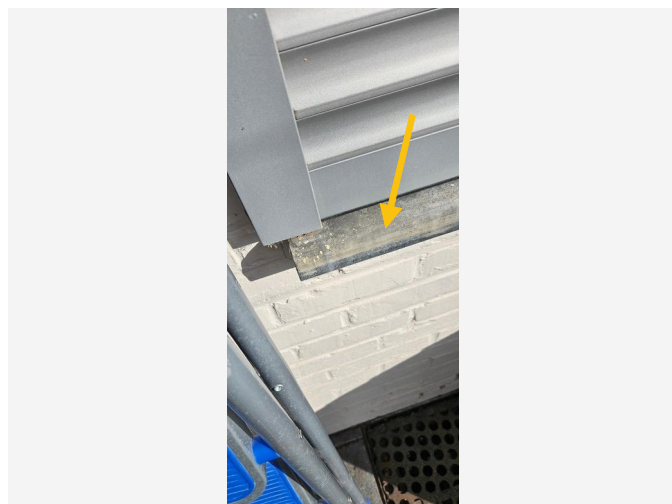
Het asbestmateriaal valt onder de mijlpaal van 2040.

Eindbeoordeling materiaalarisico	Laag materiaalarisico en/of verlaagde kans op vezelvrijgave
----------------------------------	---

Gebondenheid	Categorie 1: hechtgebonden in oorsprong
Asbestsoort (vezeltype)	Crocidoliet aanwezig
Asbestconcentratie	Laag (< 50%)
Afschermingsgraad van het gehele materiaal	Geheel of deels vrij aan de buitenlucht
Toestand van het materiaal	Licht beschadigd, licht verweerd. Intact calciumsilicaatmateriaal of categorie III 'gebondenheid'

Beschrijving	Raamdorpel buiten
Omgeving	Buiten
Primaire drager	Wandopening verticaal (raam, deur, ...)
Asbestmateriaal	Plaat, paneel, tablet - Hol
Bindmiddel van asbestmateriaal	Cement
Gebondenheid op basis van bindmiddel	Hecht
Hoeveelheid (oppervlakte - dikte - aantal)	• 0,24 m ² - 2,99 cm - 1 stuk
Totaal volume	0,007 m ³
Eenvoudig bereikbaar	Ja
Bevestigingswijze	• Verlijmd, ingegoten, versmeerd
Identificatiemethode	Vaststelling zonder monsternamen
Destructieve handeling voor identificatie	Nee

- Zorg voor een veilig beheer. Vermijd het beschadigen van het asbestmateriaal. Controleer de toestand jaarlijks op wijzigingen.

- Eenvoudige handelingen: mag via doe-het-zelf of door werknemer(s) met opleidingsattest eenvoudige handelingen
Kan in gehele stukken verwijderd worden mits toepassing techniek eenvoudige handelingen (gebruik PBM's)

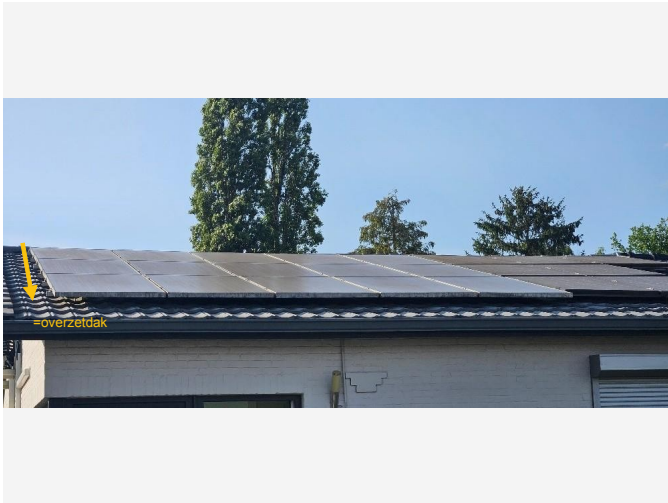
Situeringsfoto

Tijdelijke beperking

Reden: Het onderzoek kan niet uitgevoerd worden binnen de bepalingen van de Welzijnswet

Uitleg van de asbestdeskundige: Geen inspectie mogelijk omdat het zowel langs binnen dicht gemaakt is alsook langs buiten een metalen overzetdak. Ook al was het langs binnen bereikbaar was de vloer van de zolderruimte niet daadwerkelijk gemaakt om over te kruipen of te lopen. Risico op doorzakking. Zie ook adviesfiche onderdak.

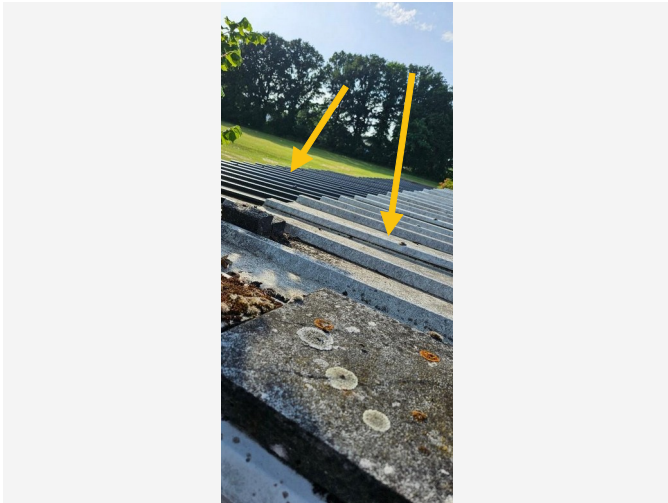
Vrije foto

Dak uit metaal (lounge ruimte sandwichpanelen). Niet verdacht

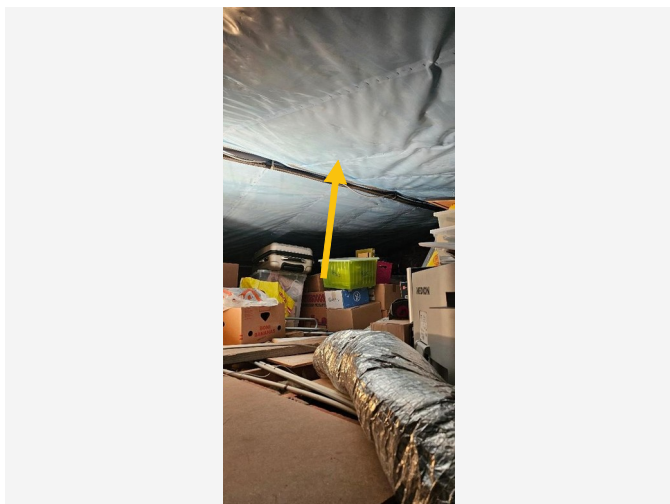
Vrije foto

Er ontstaat een redelijk vermoeden dat er een verdachte toepassing zich onder het overzetdak bevindt.

Het overzetdak zelf is niet verdacht, zie bewijsstuk (factuur).

In de zolderruimte is het onderdak volledig met plastic folie en isolatie bekleed. De afwerkingslaag langs buiten is ook niet vast te stellen omdat het overzetdak niet kan getild worden.

Dit kan enkel met een aanvullend onderzoek (met een apart opdrachtformulier) vastgesteld worden:

- Extra materialen onderzoeken en beschrijven, bv. roerende goederen, arbeidsmiddelen, ingesloten materialen met risico bij normale werkomstandigheden

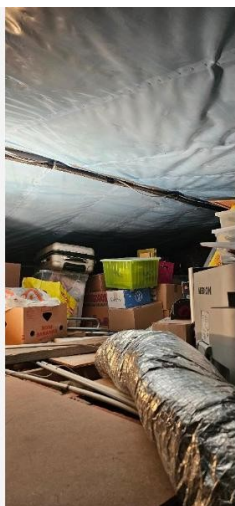
Vrije foto

Tijdens de inspectie heb ik geen waarneembare asbestverdachte materialen waargenomen waarvan monsternamen laboanalyse verplicht zijn om dit als niet-asbesthoudend te beschouwen:

- Platen type “Pical”, asbestboard (bijv. onder een vals plafond of achter een gyprocwand/plafond)
- Zwarte lijmlaag onder een andere toepassing die niet verdacht is.
- Bitumen, roofing, teer onder een andere toepassing die niet verdacht is.
- Sproeiingen, bevolking (ingesloten of onder een andere niet verdachte toepassing)
- Thermisch isolerend materiaal (bijvoorbeeld in een volledig hermetisch afgesloten installatie/ruimte)
- Tegellijm faience in goede staat (niet in de mogelijkheid om steekname te doen).

Vermits dit om een niet-destructief onderzoek gaat en de opbouw van de materialen niet altijd kunnen (ondanks de inspanningen volgens het inspectieprotocol) achterhaald worden, dienen bovenstaande materialen bij waarneming/ontdekking onderzocht te worden mbv een monsternamen.

Let op, bij afbraak of bouwwerkzaamheden een destructief onderzoek aangeraden. Dit omdat een niet-destructief onderzoek eerder bedoeld is om de risico's van asbest bij normaal gebruik in kaart te brengen.

Zie adviesfiche van het onderdak voor mogelijke ingesloten toepassing.

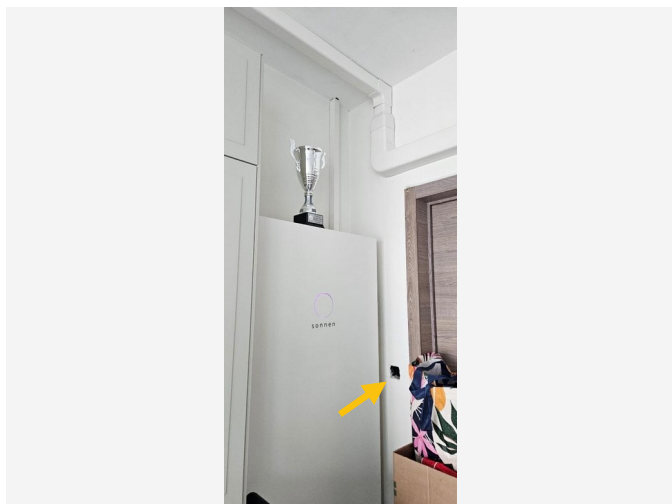
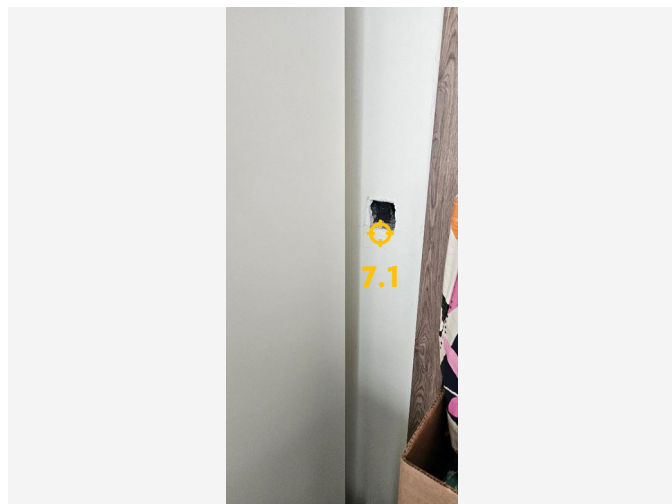
Fiche 7: Pleisterwerk wanden

Geen asbest

#	Type	Referentie	Resultaat
7.1	Mengmonster	Msnr.1 Pleisterwerk wanden	Geen asbest

Beschrijving	Pleisterwerk wanden
Omgeving	Binnen
Primaire drager	Binnenwand
Bindmiddel van materiaal	Gips - kalk
Gebondenheid op basis van bindmiddel	Niet-hechtgebonden
Hoeveelheid (oppervlakte - dikte - aantal)	• 380,00 m ² - 1,00 cm - 1 stuk
Totaal volume	3,80 m ³
Identificatiemethode	Vaststelling met monstername
Destructieve handeling voor identificatie	Nee
Opmerking	Stalen in de keuken, wasruimte, inkomhal en living + toegang keldertrap

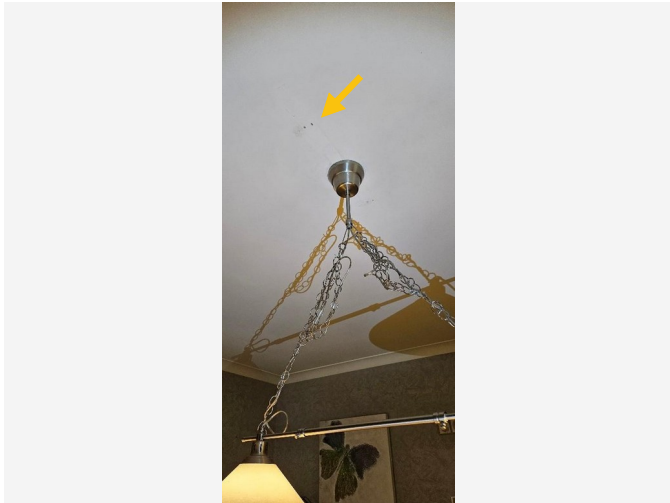
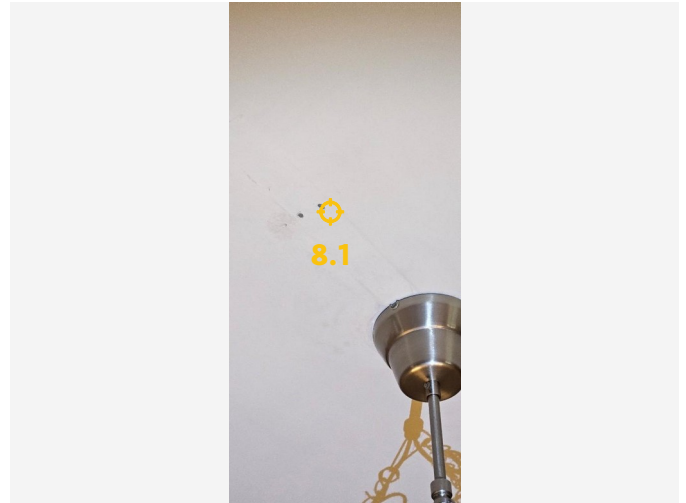
Fiche 8: Pleisterwerk plafond

Geen asbest

#	Type	Referentie	Resultaat
8.1	Mengmonster	Msnr.2 Pleisterwerk plafond	Geen asbest

Beschrijving	Pleisterwerk plafond
Omgeving	Binnen
Primaire drager	Plafond
Bindmiddel van materiaal	Gips - kalk
Gebondenheid op basis van bindmiddel	Niet-hechtgebonden
Hoeveelheid (oppervlakte - dikte - aantal)	• 90,00 m ² - 2,00 cm - 1 stuk
Totaal volume	1,80 m ³
Identificatiemethode	Vaststelling met monstername
Destructieve handeling voor identificatie	Nee
Opmerking	Slaapkamers en 'veranda/terras' uit laminaat bekleding en niet zichtbaar pleisterwerk
