Asbestinventarisatattest

Aerebeekstraat 33A, 1540 Pajottegem

Attestnummer : 20250317-000384.000

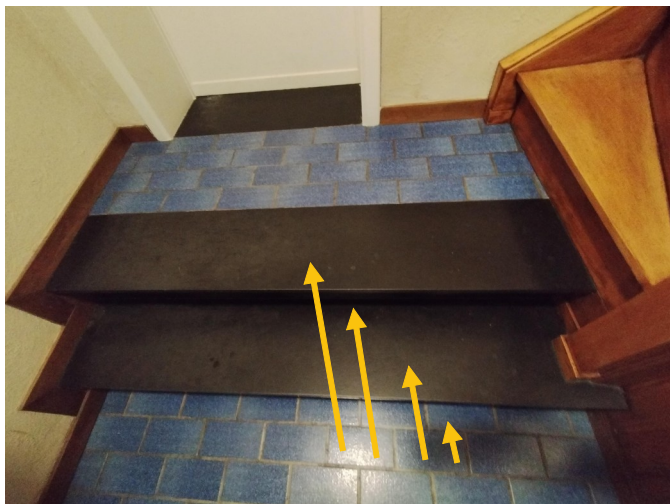
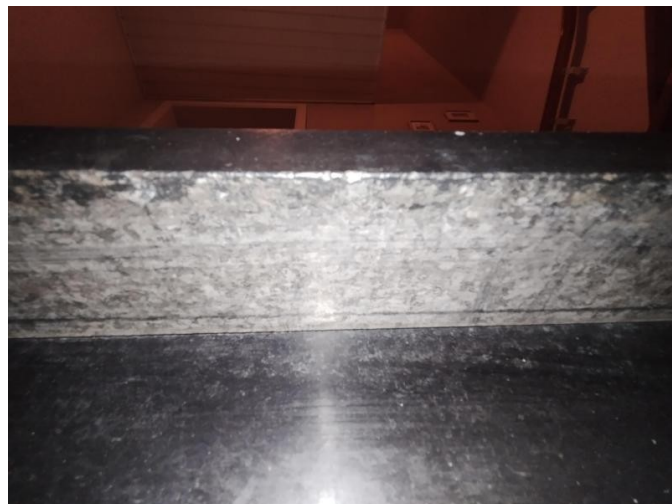
Het asbestmateriaal valt onder de mijlpaal van 2040.

Eindbeoordeling materiaalrisico	Laag materiaalrisico en/of verlaagde kans op vezelvrijgave
---------------------------------	--

Beschrijving	Platen type massal (traphal)
Omgeving	Binnen
Primaire drager	Vloer
Asbestmateriaal	Plaat, paneel, tablet - Type Massal
Bindmiddel van asbestmateriaal	Cement
Gebondenheid op basis van bindmiddel	Hecht
Hoeveelheid (oppervlakte - dikte - aantal)	<ul style="list-style-type: none">• 0,45 m² - 1,00 cm - 2 stuks• 0,20 m² - 1,00 cm - 2 stuks
Totaal volume	0,013 m ³
Eenvoudig bereikbaar	Ja
Bevestigingswijze	<ul style="list-style-type: none">• Verlijmd, ingegoten, versmeerd
Identificatiemethode	Vaststelling zonder monstername
Destructieve handeling voor identificatie	Nee
Opmerking	<p>Visueel verdacht beschouwd.</p> <p>Vier platen.</p> <p>De vermelde oppervlaktes, diktes, gewichten en volumes betreffen een beredeneerde schatting. Er worden geen rechten verleend aan deze oppervlaktes/diktes/volumes.</p>

- Zorg voor een veilig beheer. Vermijd het beschadigen van het asbestmateriaal. Controleer de toestand jaarlijks op wijzigingen.
- Voer bijkomende staalname(s) uit.

- Eenvoudige handelingen: mag via doe-het-zelf of door werknemer(s) met opleidingsattest eenvoudige handelingen
De platen type massal kunnen voorzichtig losgebeiteld worden, zonder de toepassing zelf te breken, extra bevochtigen om stof te voorkomen.
Standaard dragen van de nodige wegwerp beschermingsmiddelen FFP 3 masker, handschoenen en tyvec CAT III type 5-6.
Verpakken in plastic folie en afvoeren naar het containerpark als hechtgebonden asbestafval.
Zie ook link Zie <https://ovam.vlaanderen.be/wie-mag-wat-verwijderen>
<https://ovam.vlaanderen.be/voorzorgsmaatregelen-bij-asbestverwijdering>

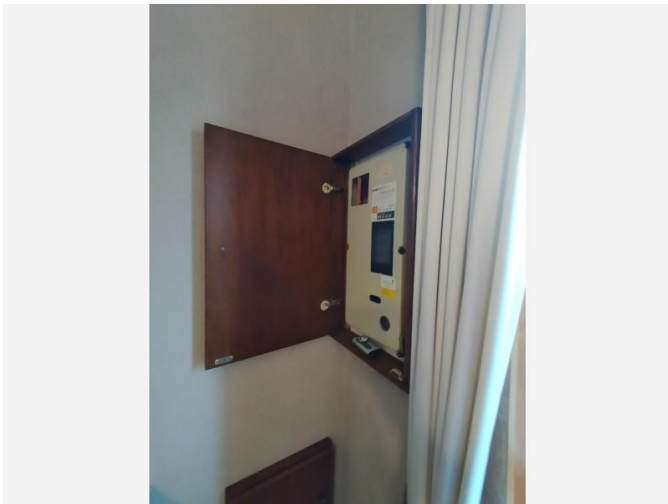
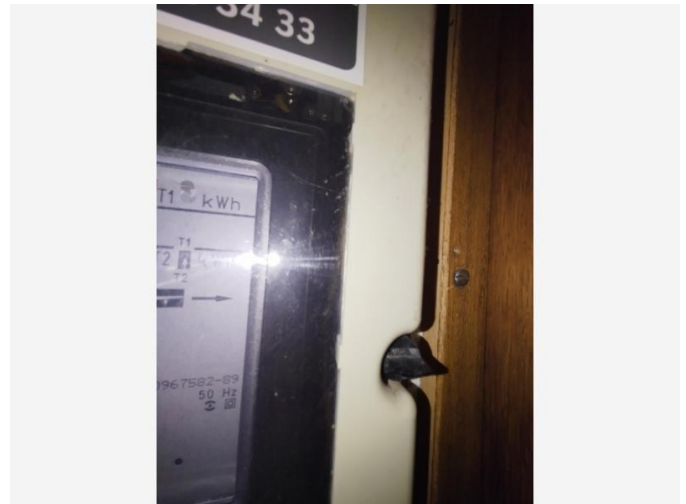
Het asbestmateriaal valt onder de mijlpaal van 2040.

Eindbeoordeling materiaalsrisico	Zeer laag materiaalsrisico en/of zeer lage kans op vezelvrijgave
----------------------------------	--

Beschrijving	Bakeliet Tellerkast.
Omgeving	Binnen
Primaire drager	Communicatie en elektrische infrastructuur en uitrusting
Asbestmateriaal	Plaat, paneel, tablet - Type Bakeliet
Bindmiddel van asbestmateriaal	Kunststof of -hars
Gebondenheid op basis van bindmiddel	Hecht
Hoeveelheid (oppervlakte - dikte - aantal)	• 0,10 m ² - 1,00 cm - 1 stuk
Totaal volume	0,001 m ³
Eenvoudig bereikbaar	Ja
Bevestigingswijze	• Geschroefd
Identificatiemethode	Vaststelling zonder monsternamen
Destructieve handeling voor identificatie	Nee
Opmerking	Het is moeilijk te bepalen of de bakeliettoepassingen in de woning ook effectief asbesthoudend zijn (het kan ook gaan om de asbestvrije variant).-Er werd geen monster genomen o.w.v. beschadiging aan een elektrisch gerelateerde toepassing, extra controle bij verwijdering van het verdacht materiaal. Vermoedelijk zal de toepassing verwijderd worden bij aanpassing van het elektriciteitsnetwerk.

- Zorg voor een veilig beheer. Vermijd het beschadigen van het asbestmateriaal. Controleer de toestand jaarlijks op wijzigingen.
- Voer bijkomende staalname(s) uit.

- Eenvoudige handelingen: mag via doe-het-zelf of door werknemer(s) met opleidingsattest eenvoudige handelingen
Standaard dragen van de nodige wegwerp beschermingsmiddelen FFP 3 masker , handschoenen en tyvec CAT III type 5-6

Tellerkast: De toepassing dient verwijderd te worden door de netbeheerder, vermoedelijk word dit uitgevoerd wanneer de oude meterkast vervangen word door een digitale meter.

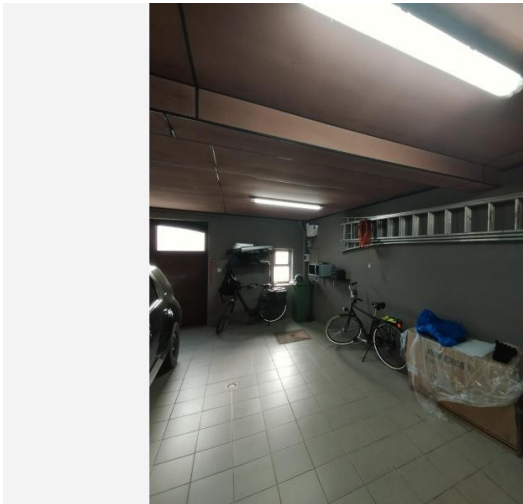
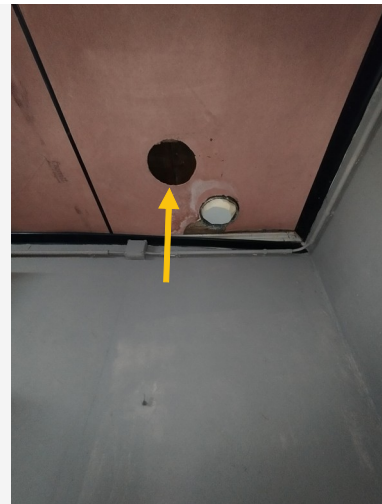
Fiche 3: Platen type menuiserie (plafondbekleding garage)

Eindbeoordeling materiaalrisico	Laag materiaalrisico en/of verlaagde kans op vezelvrijgave
---------------------------------	--

#	Type	Referentie	Resultaat
3.1	Puntmonster	001	Chrysotiel

Beschrijving	Platen type menuiserite (plafondbekleding garage)
Omgeving	Binnen
Primaire drager	Plafond
Asbestmateriaal	Plaat, paneel, tablet - Type Menuiserite
Bindmiddel van asbestmateriaal	Cement
Gebondenheid op basis van bindmiddel	Hecht
Hoeveelheid (oppervlakte - dikte - aantal)	• 56,00 m ² - 0,50 cm - 1 stuk
Totaal volume	0,28 m ³
Eenvoudig bereikbaar	Ja
Bevestigingswijze	• Geschroefd
Identificatiemethode	Vaststelling met monstername
Destructieve handeling voor identificatie	Nee

- Zorg voor een veilig beheer. Vermijd het beschadigen van het asbestmateriaal. Controleer de toestand jaarlijks op wijzigingen.

- Eenvoudige handelingen: mag via doe-het-zelf of door werknemer(s) met opleidingsattest eenvoudige handelingen
Indien de platen eenvoudig te verwijderen zijn zonder kans op breken kan dit via doe-het-zelf of door werknemer(s) met opleidingsattest eenvoudige handelingen; Dek de zoldervloer af met plastic folie.

Verwijder de dakpannen. Fixeer het plaatmateriaal, de asbesthoudende platen één voor één en in hun geheel verwijderen. Niet gooien, niet breken. Verwijder onder verneveling of tussentijds voldoende bevochtigen tijdens de volledige duur van de werken.

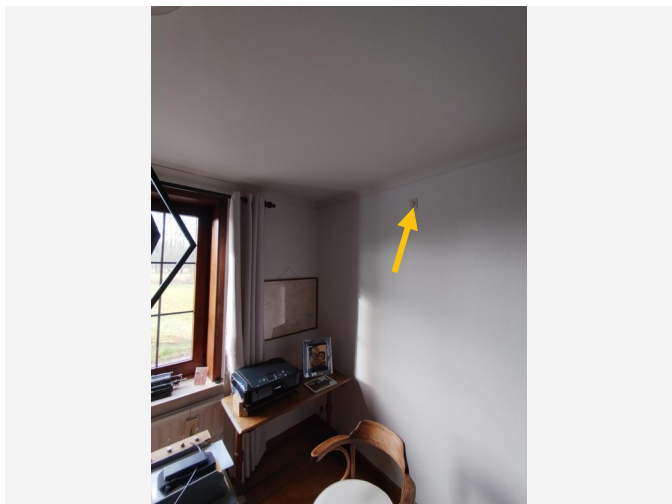
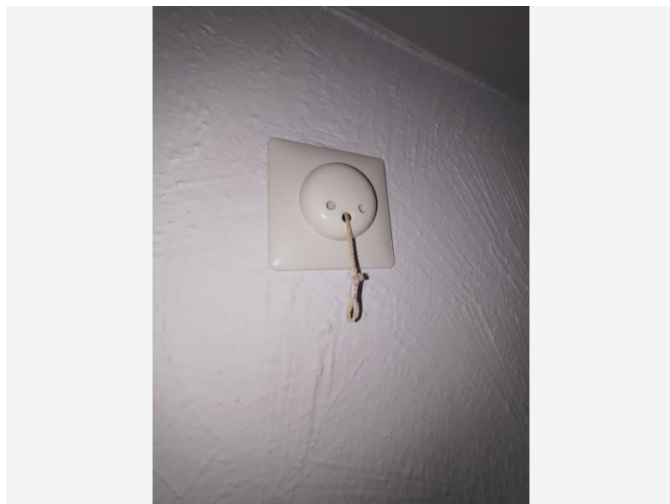
Eindbeoordeling materiaalarisico	Laag materiaalarisico en/of verlaagde kans op vezelvrijgave
----------------------------------	---

Beschrijving	Bakeliet toep.(schakelaar)
Omgeving	Binnen
Primaire drager	Communicatie en elektrische infrastructuur en uitrusting
Asbestmateriaal	Plaat, paneel, tablet - Type Bakeliet
Bindmiddel van asbestmateriaal	Kunststof of -hars
Gebondenheid op basis van bindmiddel	Hecht
Hoeveelheid (oppervlakte - dikte - aantal)	<ul style="list-style-type: none"> • 0,01 m² - 1,00 cm - 1 stuk
Totaal volume	< 0,001 m ³
Eenvoudig bereikbaar	Ja
Bevestigingswijze	<ul style="list-style-type: none"> • Geschroefd
Identificatiemethode	Vaststelling zonder monsternamen
Destructieve handeling voor identificatie	Nee
Opmerking	<p>Eén schakelaar.</p> <p>Het is moeilijk te bepalen of de bakeliettoepassing in de woning ook effectief asbesthoudend is (het kan ook gaan om de asbestvrije variant).</p> <p>Er werd geen monster genomen o.w.v. beschadiging aan een elektrisch gerelateerde toepassing, extra controle bij verwijdering van het verdacht materiaal.</p>

- Zorg voor een veilig beheer. Vermijd het beschadigen van het asbestmateriaal. Controleer de toestand jaarlijks op wijzigingen.
- Voer bijkomende staalname(s) uit.

- Eenvoudige handelingen: mag via doe-het-zelf of door werknemer(s) met opleidingsattest eenvoudige handelingen
Schakelaars, stopcontacten en andere gelijkaardige toepassingen kunnen eenvoudig losgeschroefd worden --> EH doe-het-zelf.

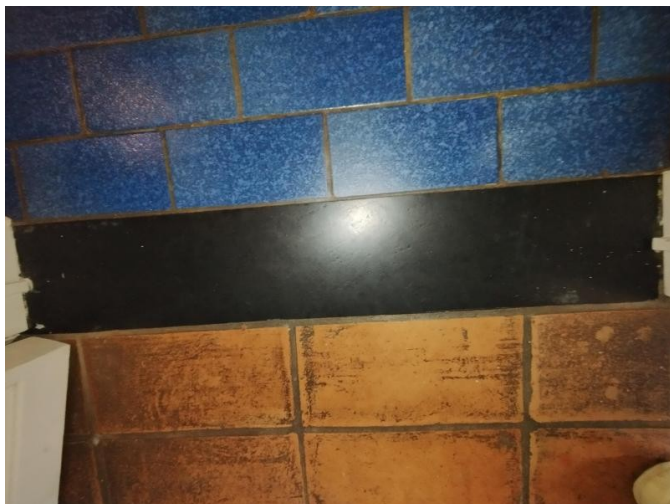
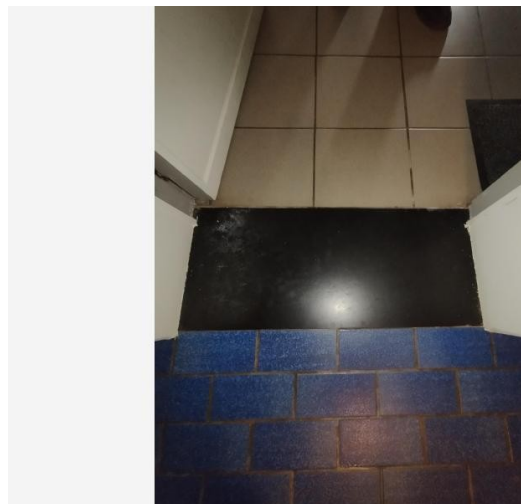
Eindbeoordeling materiaalrisico	Laag materiaalrisico en/of verlaagde kans op vezelvrijgave
---------------------------------	--

Beschrijving	Deurdorpels
Omgeving	Binnen
Primaire drager	Vloer
Asbestmateriaal	Plaat, paneel, tablet - Type Massal
Bindmiddel van asbestmateriaal	Cement
Gebondenheid op basis van bindmiddel	Hecht
Hoeveelheid (oppervlakte - dikte - aantal)	<ul style="list-style-type: none">• 0,24 m² - 1,00 cm - 1 stuk• 0,13 m² - 1,00 cm - 1 stuk
Totaal volume	0,004 m ³
Eenvoudig bereikbaar	Ja
Bevestigingswijze	<ul style="list-style-type: none">• Verlijmd, ingegoten, versmeerd
Identificatiemethode	Vaststelling zonder monsternamen
Destructieve handeling voor identificatie	Nee
Opmerking	De vermelde oppervlaktes, diktes, gewichten en volumes betreffen een berekende schatting. Er worden geen rechten verleend aan deze oppervlaktes/diktes/volumes.

- Zorg voor een veilig beheer. Vermijd het beschadigen van het asbestmateriaal. Controleer de toestand jaarlijks op wijzigingen.
- Voer bijkomende staalname(s) uit.

- Eenvoudige handelingen: mag via doe-het-zelf of door werknemer(s) met opleidingsattest eenvoudige handelingen
De dorpels kunnen voorzichtig losgebeiteld worden, zonder de toepassing zelf te breken, extra bevochtigen om stof te voorkomen
Standaard dragen van de nodige wegwerp beschermingsmiddelen FFP 3 masker, handschoenen en tyvec CAT III type 5-6.
Verpakken in plastic folie en afvoeren naar het containerpark als hechtgebonden asbestafval.
Zie ook link Zie <https://ovam.vlaanderen.be/wie-mag-wat-verwijderen>
<https://ovam.vlaanderen.be/voorzorgsmaatregelen-bij-asbestverwijdering>

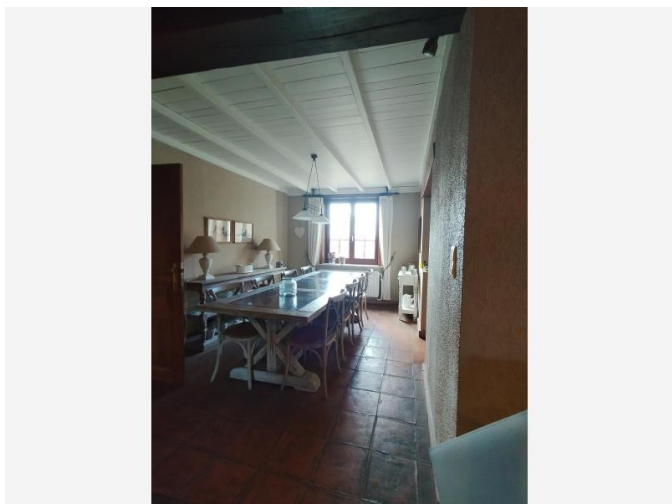
Binnenwanden afgewerkt met vals plaatmateriaal.

Het is niet duidelijk of er verdacht pleisterwerk of ander materiaal aanwezig is achter deze valse wanden, het is aangewezen om bijkomend onderzoek uit te voeren bij werken.

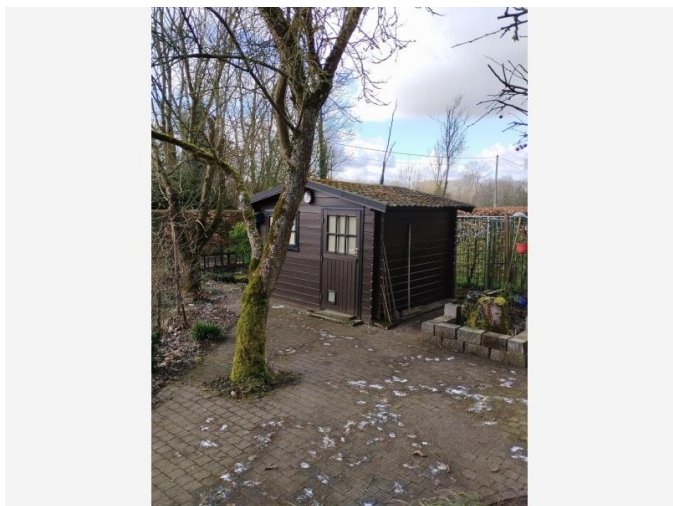
Houten constructie. Geen verdachte materialen opgemerkt.

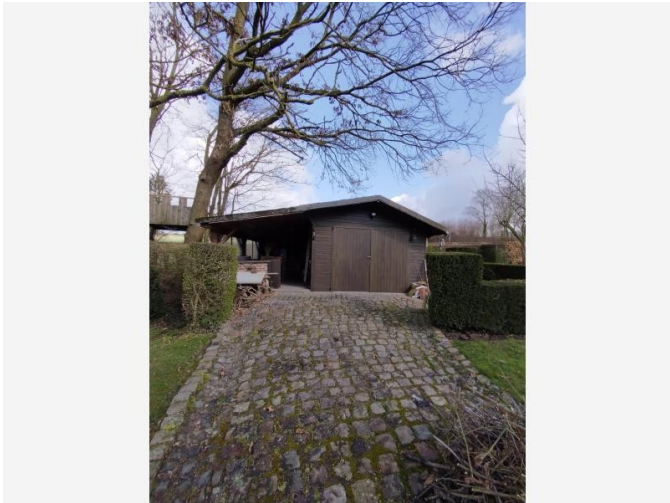
Houten constructie. Geen verdachte materialen opgemerkt.

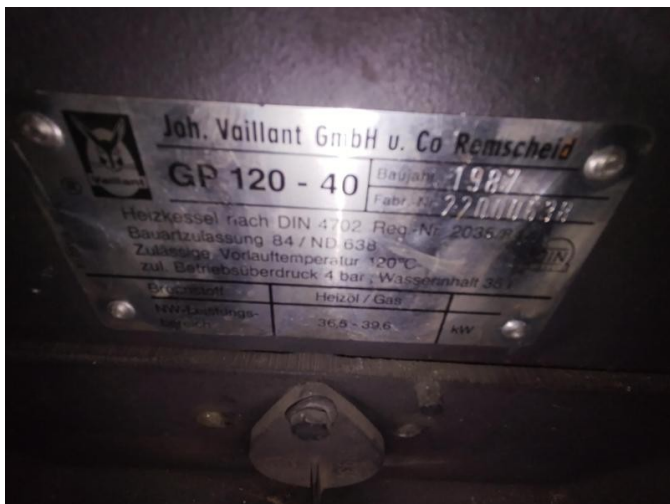
De cv ketel merk Vaillant 1987 (type: GP 120-40) werd opgezocht in het IAD Online bronnenboek asbest en is als asbesthoudend beoordeeld.

Het exact materiaal wordt niet meegegeven, volgens het iad online aanwezig asbesthoudend materiaal kon niet visueel vastgesteld worden.

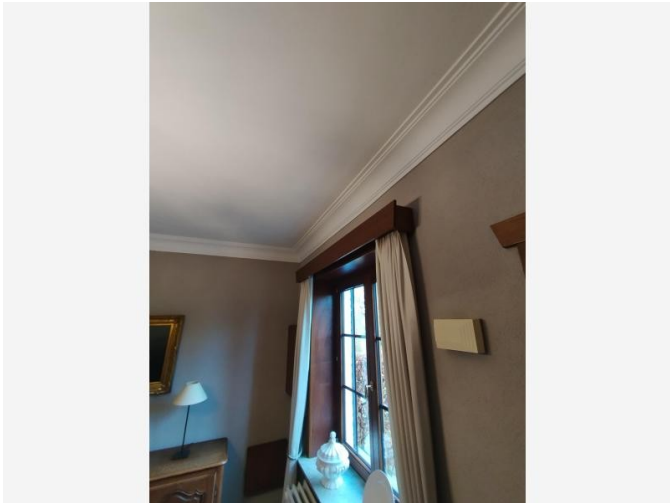
Plafonds afgewerkt in plaatmateriaal. Het is niet duidelijk of er pleisterwerk of verdacht materiaal aanwezig is achter deze valse plafonds, het is aangewezen om bijkomend onderzoek uit te voeren bij werken.
