# Asbestinventarisatetest

Eldersbroek 26, 3700 Tongeren-Borgloon

Attestnummer : 20250130-000374.000

**Niet-asbestveilig**

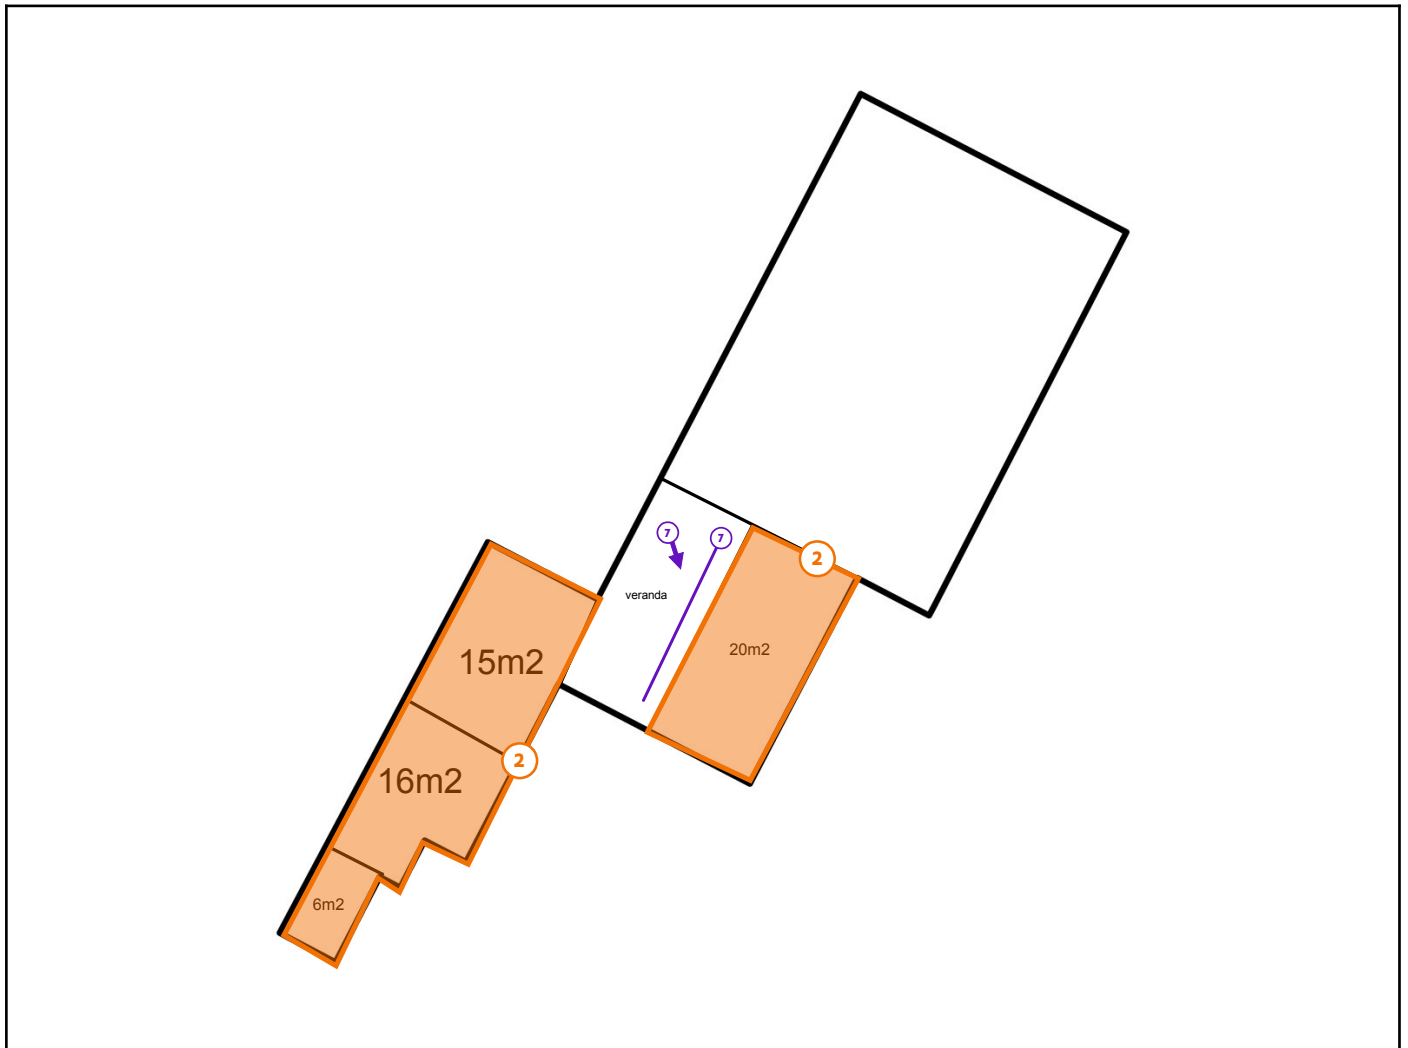
## Plan 1.1: Hoofdgebouw plan

Beschrijving	Type	Actie
2. golfplaten dak	Asbestmateriaal	<a href="#">Verwijderen</a>
7. Leidingisolatie die gebruikt is is asbestveilig	Advies	-

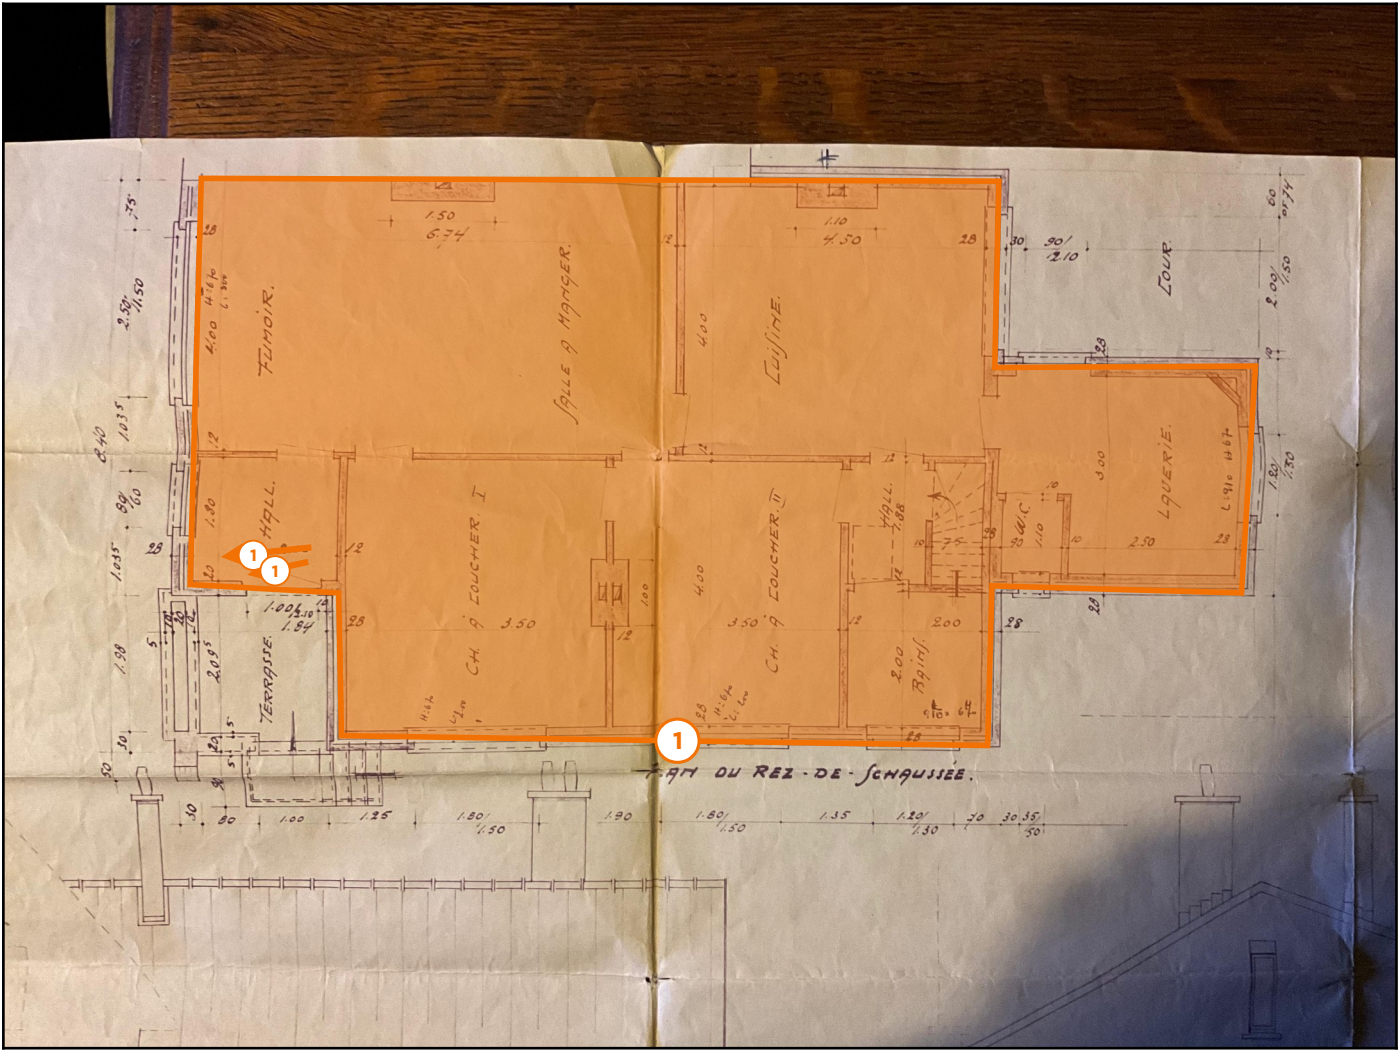
Plan 1.6: IMG\_2511

Beschrijving	Type	Actie
1. Bakeliete elektrische toepassingen	Asbestmateriaal	<a href="#">Verwijderen</a>

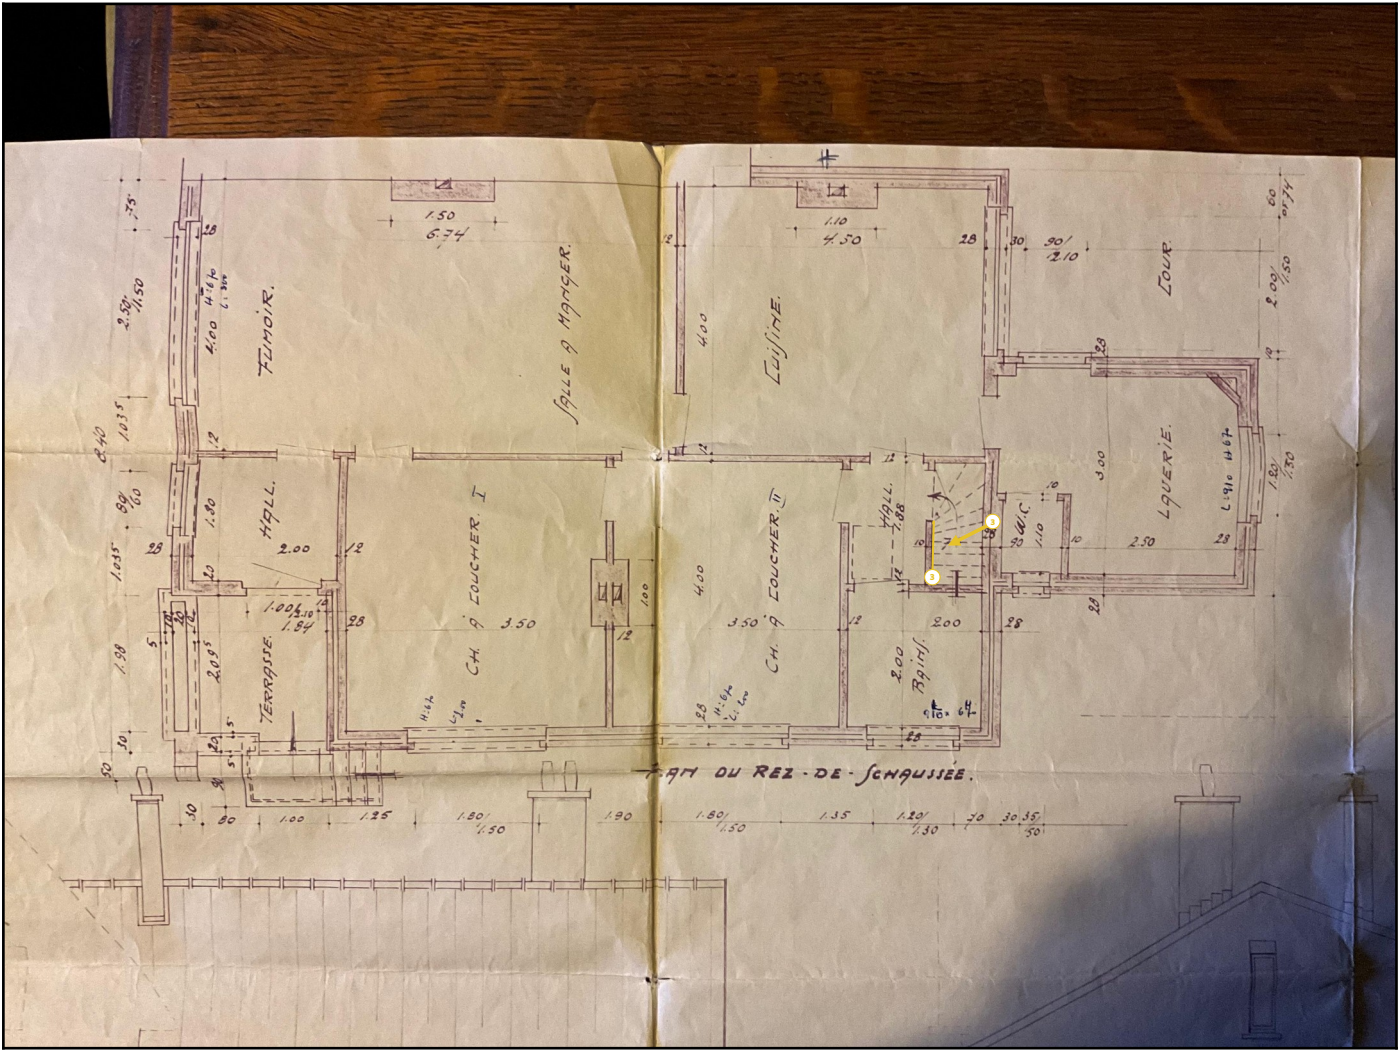
Plan 1.8: GLV

Beschrijving	Type	Actie
3. Cementplaat als tussen wand naar kelder	Asbestmateriaal	Zorgvuldig beheren

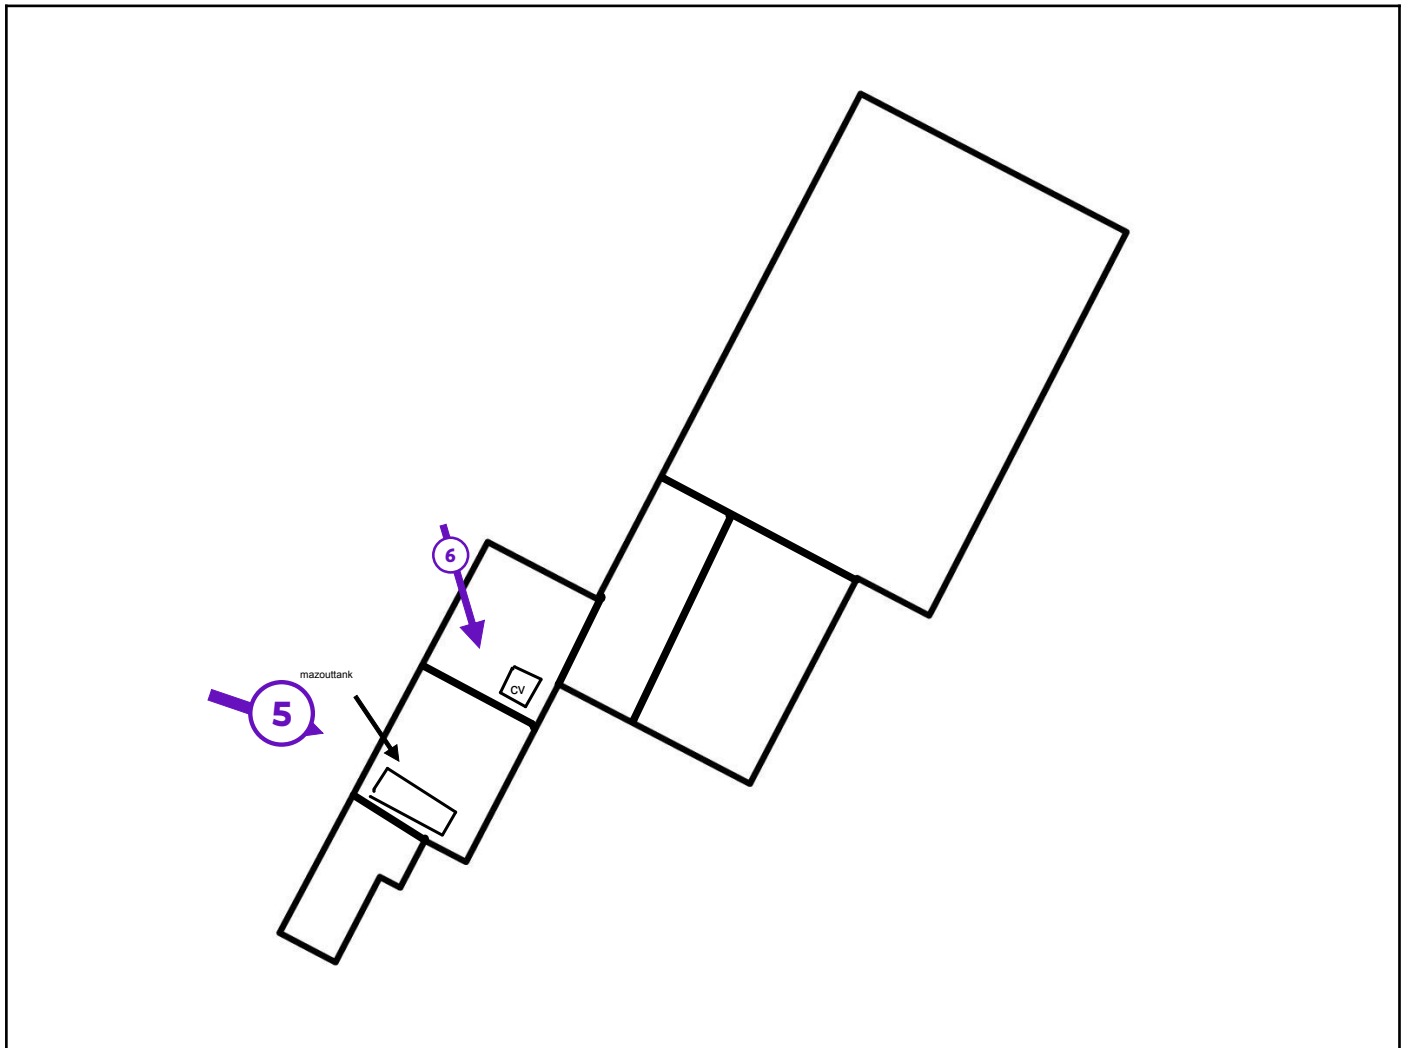
## Plan 1.9: Hoofdgebouw plan

Beschrijving	Type	Actie
5. Mazouttank	Beperking	-
6. cv ketel advies asbestveilig	Advies	-

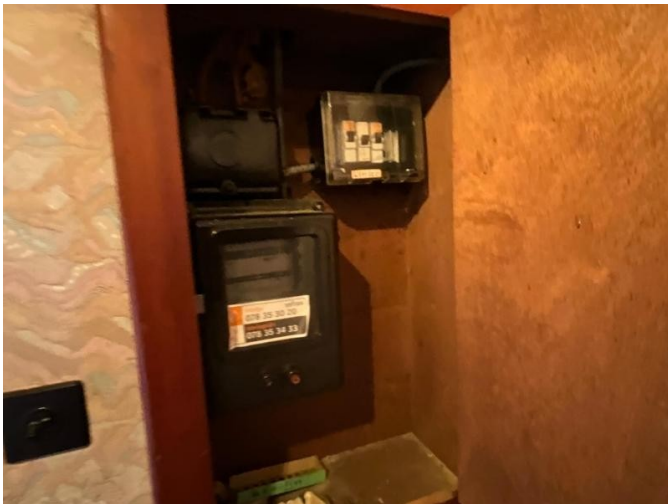
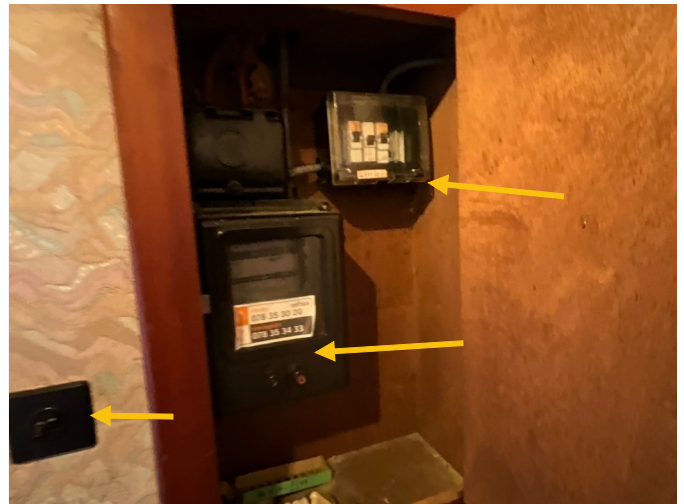
Het asbestmateriaal valt onder de mijlpaal van 2040.

Eindbeoordeling materiaalrisico	Verhoogd materiaalrisico en/of verhoogde kans op vezelvrijgave
---------------------------------	--

Gebondenheid	Categorie 1: hechtgebonden in oorsprong
Asbestsoort (vezeltype)	Crocidoliet aanwezig
Asbestconcentratie	Laag (< 50%)
Afschermingsgraad van het gehele materiaal	Geheel of deels (ook) vrij aan de binnenlucht
Toestand van het materiaal	Licht beschadigd, licht verweerd. Intact calciumsilicaatmateriaal of categorie III 'gebondenheid'

Beschrijving	Bakeliete elektrische toepassingen
Omgeving	Binnen
Primaire drager	Communicatie en elektrische infrastructuur en uitrusting
Asbestmateriaal	Bakeliet
Bindmiddel van asbestmateriaal	Kunststof of -hars
Gebondenheid op basis van bindmiddel	Hecht
Hoeveelheid (gewicht - aantal)	• 3,00 kg - 1 stuk
Totaal gewicht	3,00 kg
Eenvoudig bereikbaar	Ja
Bevestigingswijze	• Onbekend
Identificatiemethode	Vaststelling zonder monsternamen
Destructieve handeling voor identificatie	Nee
Opmerking	Verscheidene zwarte bakeliete elektrische componenten aanwezig: teller kast, lichtknoppen, stopcontacten, verdeeld over het huis

- Zorg voor een veilig beheer en verwijder dit asbestmateriaal wanneer het bij werken eenvoudig bereikbaar wordt. Controleer de toestand jaarlijks op wijzigingen.

- Eenvoudige handelingen: mag via doe-het-zelf of door werknemer(s) met opleidingsattest eenvoudige handelingen  
Deze hechtgebonden toepassing kan door de doe-het-zelf methode verwijderd worden mits het in acht nemen van de geldende veiligheids- en verwijderingsregels. Het vrijkomen van asbestvezels moet ten alle tijden vermeden worden.

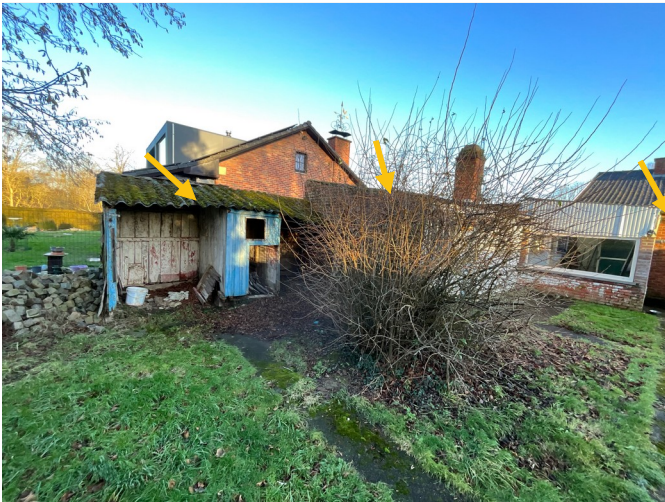
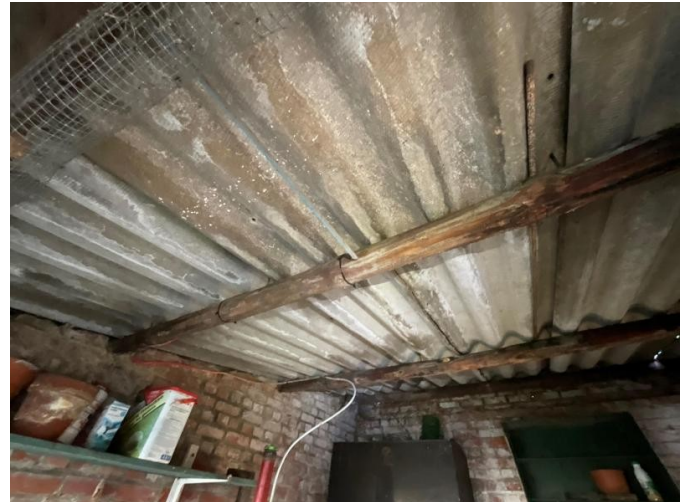
Het asbestmateriaal valt onder de mijlpaal van 2034.

Eindbeoordeling materiaalrisico	Verhoogd materiaalrisico en/of verhoogde kans op vezelvrijgave
---------------------------------	--

Gebondenheid	Categorie 1: hechtgebonden in oorsprong
Asbestsoort (vezeltype)	Crocidoliet aanwezig
Asbestconcentratie	Laag (< 50%)
Afschermingsgraad van het gehele materiaal	Geheel of deels (ook) vrij aan de binnenlucht
Toestand van het materiaal	Licht beschadigd, licht verweerd. Intact calciumsilicaatmateriaal of categorie III 'gebondenheid'

Beschrijving	golfplaten dak
Omgeving	Grenst aan binnen- en buitenlucht
Primaire drager	Schuin dak
Asbestmateriaal	Dak- en gevelbekleding - Golfplaat
Bindmiddel van asbestmateriaal	Cement
Gebondenheid op basis van bindmiddel	Hecht
Hoeveelheid (oppervlakte - aantal)	• 57,00 m <sup>2</sup> - 1 stuk
Totale oppervlakte	57,00 m <sup>2</sup>
Eenvoudig bereikbaar	Ja
Bevestigingswijze	<ul style="list-style-type: none"><li>• Geschroefd</li><li>• Onbekend</li></ul>
Identificatiemethode	Vaststelling zonder monsternamen
Destructieve handeling voor identificatie	Nee
Opmerking	Enkele golfplaten lijken nieuw maar niet uitgesloten dat ze asbestveilig zijn. Deze bevinden zich in het begin van de garage. Het grootste deel zijn sowieso asbestverdacht

- Verwijder dit asbestmateriaal zo snel mogelijk. Volg de toestand goed op.

- Eenvoudige handelingen: mag via doe-het-zelf of door werknemer(s) met opleidingsattest eenvoudige handelingen  
deze toepassing kan door doe-het-zelf verwijderd worden mits het in acht nemen van de nodige veiligheids- en beschermingsmaatregelen

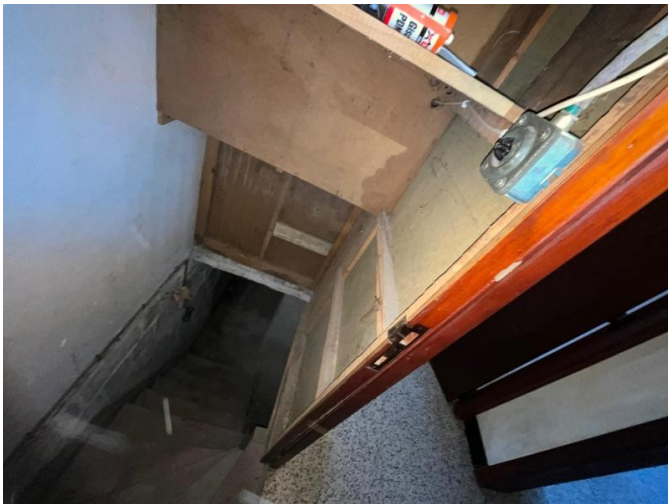
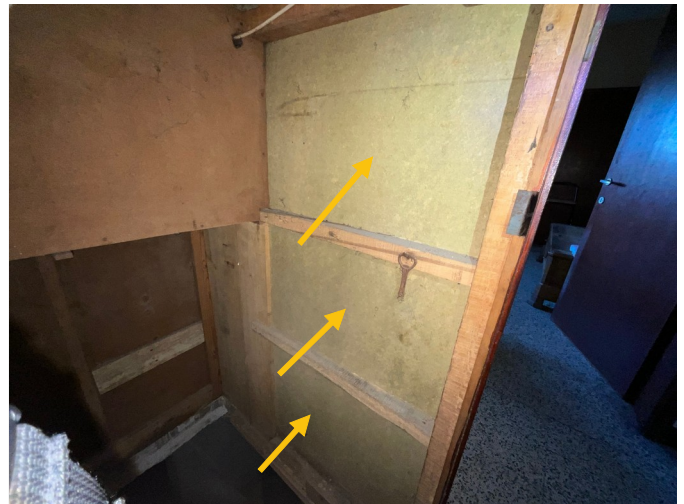
Het asbestmateriaal valt onder de mijlpaal van 2040.

Eindbeoordeling materiaalrisico	Laag materiaalrisico en/of verlaagde kans op vezelvrijgave
---------------------------------	--

Gebondenheid	Categorie 1: hechtgebonden in oorsprong
Asbestsoort (vezeltype)	Crocidoliet aanwezig
Asbestconcentratie	Laag (< 50%)
Afschermingsgraad van het gehele materiaal	Geheel of deels (ook) vrij aan de binnenlucht
Toestand van het materiaal	Onbeschadigd, niet verweerd

Beschrijving	Cementplaat als tussen wand naar kelder
Omgeving	Binnen
Primaire drager	Wand vrijstaand (scheidingsmuur, ...)
Asbestmateriaal	Plaat, paneel, tablet - Type Menuiserie
Bindmiddel van asbestmateriaal	Cement
Gebondenheid op basis van bindmiddel	Hecht
Hoeveelheid (oppervlakte - dikte - aantal)	• 2,00 m <sup>2</sup> - 0,30 cm - 1 stuk
Totaal volume	0,006 m <sup>3</sup>
Eenvoudig bereikbaar	Ja
Bevestigingswijze	• Onbekend
Identificatiemethode	Vaststelling zonder monsternamen
Destructieve handeling voor identificatie	Nee

- Zorg voor een veilig beheer. Vermijd het beschadigen van het asbestmateriaal. Controleer de toestand jaarlijks op wijzigingen.

- Eenvoudige handelingen: mag via doe-het-zelf of door werknemer(s) met opleidingsattest eenvoudige handelingen  
Deze hechtgebonden toepassing kan eventueel zelf verwijderd worden mits inachtnaam van de nodige veiligheidsmaatregelen en verwijderingsregels. Bij twijfel: contacteer een erkend asbestdeskundige

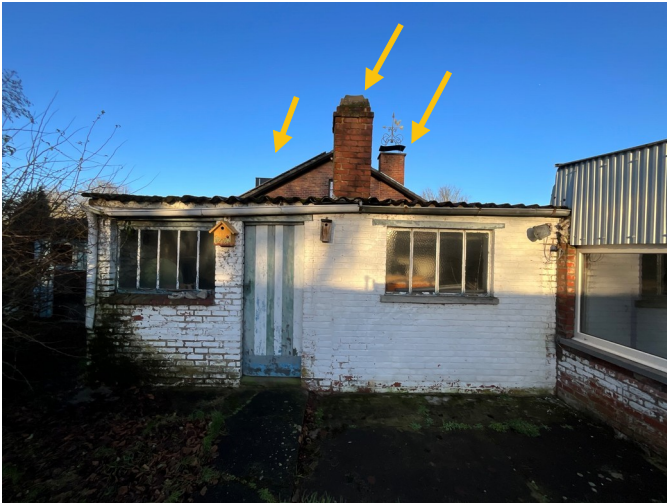
**Reden:** Het te onderzoeken materiaal situeert zich hoger dan 3,50 m te rekenen vanaf een veilige ondergrond

**Uitleg van de asbestdeskundige:** Er kan niet in de schouw gekeken worden en dus is de binnenkant niet specteerbaar. Langs de buitenzijde zitten we met een hoogte van meer dan 3,5m

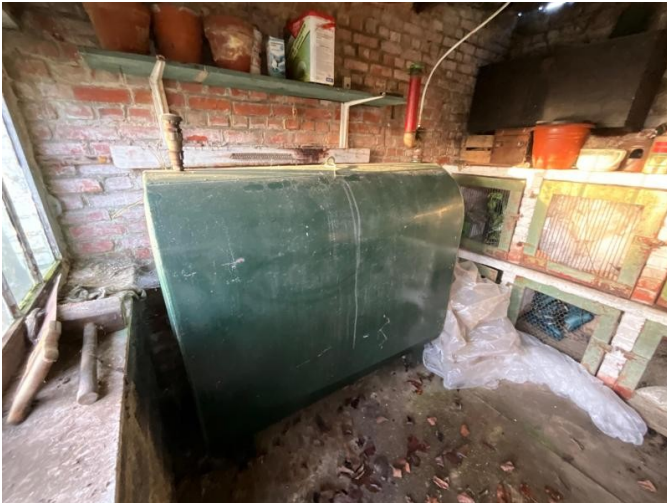
**Reden:** Er is geen volledige risicobeoordeling mogelijk

**Uitleg van de asbestdeskundige:** Moeilijk toegankelijk. Op het eerste zicht geen asbestverdachte materialen maar kan niet volledig uitgesloten worden

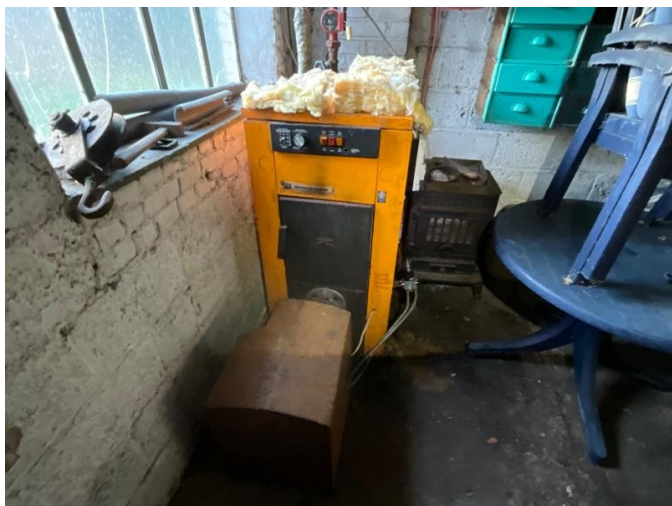
De cv ketel bevat zichtbaar geen asbestverdachte materialen maar zijn er mogelijk wel intern

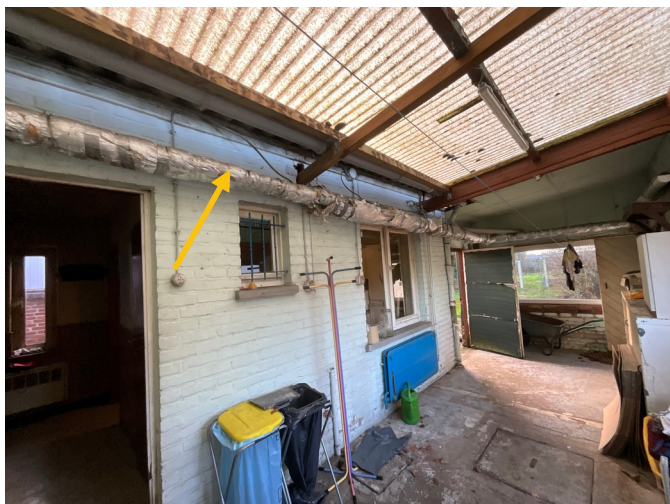
De leiding isolatie is niet asbestverdacht

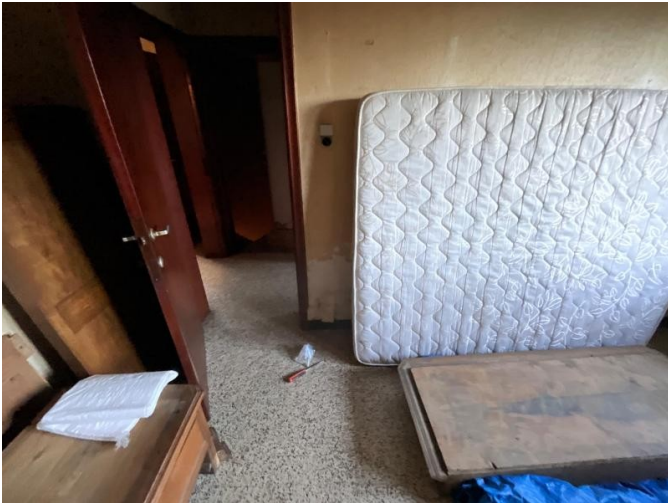
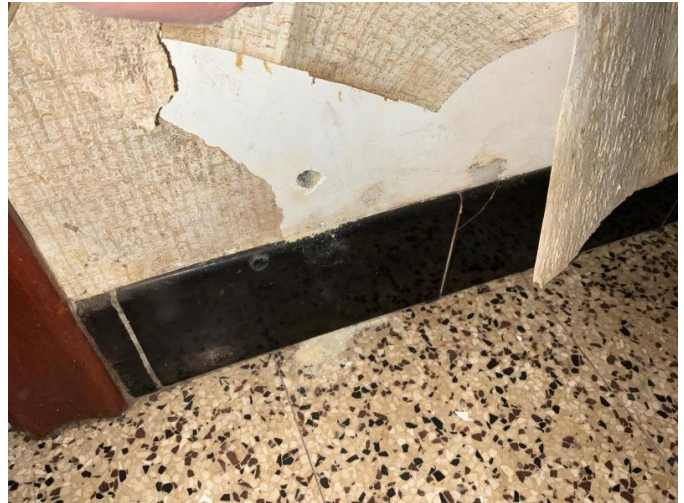
## Fiche 8: pleisterwerk muren

Geen asbest

#	Type	Referentie	Resultaat
8.1	Mengmonster	st01	Geen asbest

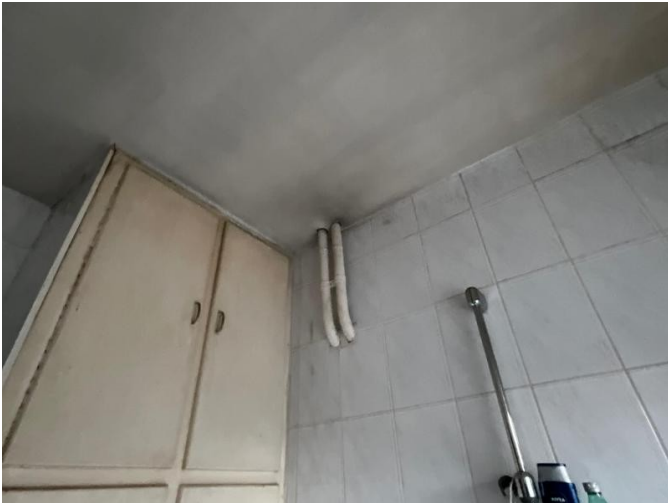
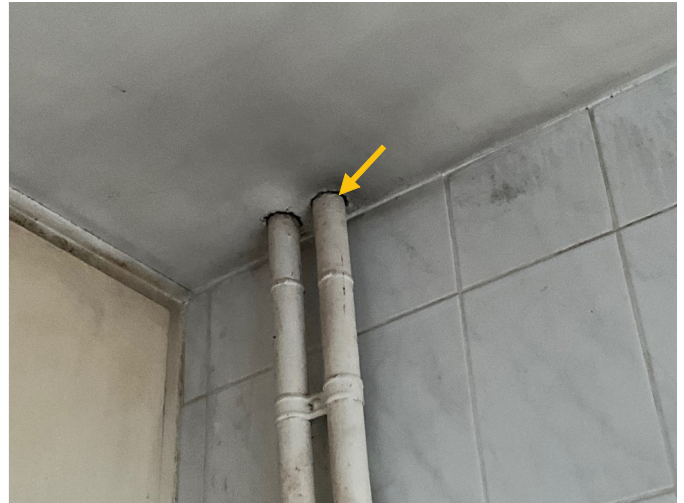
## Fiche 9: pleisterwerk plafonds

Geen asbest

#	Type	Referentie	Resultaat
9.1	Mengmonster	st02	Geen asbest

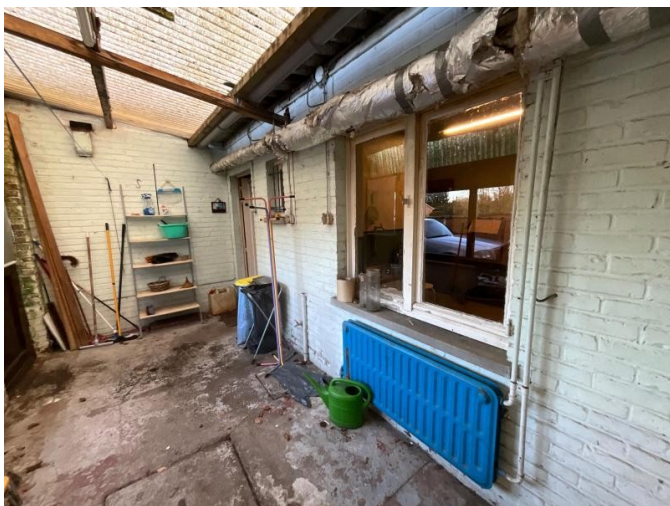
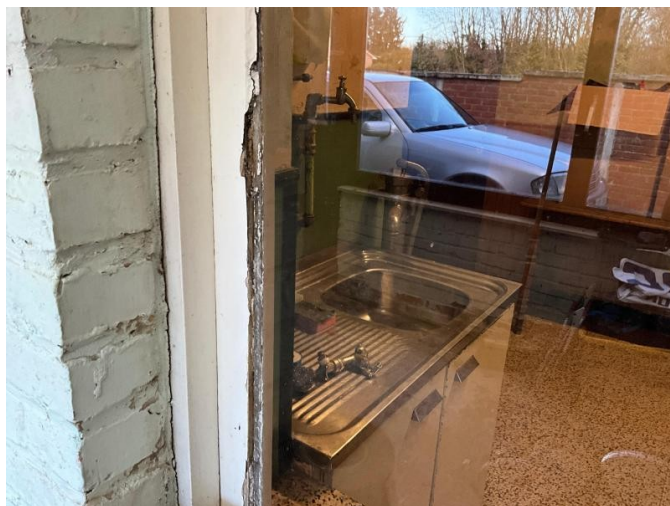
## Fiche 10: Kit oude ramen

Geen asbest

#	Type	Referentie	Resultaat
10.1	Puntmonster	st07	Geen asbest
