# Asbestinventarisatattest

Heirbaan 8, 1785 Merchtem

Attestnummer : 20250422-000357.000

Uitgegeven op : 22.04.2025

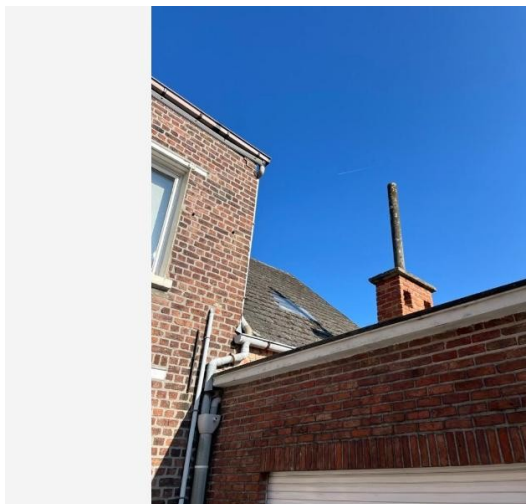
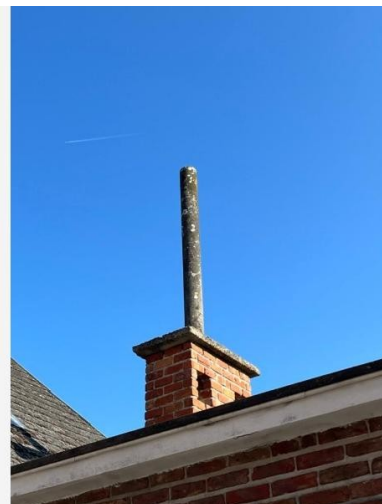
Eindbeoordeling materiaalrisico	Hoog materiaalrisico en/of hoge kans op vezelvrijgave
Opmerking	<p>Door bemossing is dit in de categorie Matig beschadigd, matig verweerd. er is verboden deze te ontmossen of schoon te maken met hogedruk reiniger en/of borstels.</p> <p>Crocidoliet is een aanname bij gebrek aan staalname.</p> <p>Een staalname kan een andere asbestsoort met zich meebrengen en de risico beoordelig beïnvloeden</p> <p>Deze zorgen voor een niet-asbestveilige toestand</p>

Beschrijving	Rookgaskanaal uit asbestcement
Omgeving	Buiten
Primaire drager	HVAC infrastructuur en uitrusting
Asbestmateriaal	Rookgaskanaal
Bindmiddel van asbestmateriaal	Cement
Gebondenheid op basis van bindmiddel	Hecht
Hoeveelheid (lengte - omtrek - dikte - aantal)	<ul style="list-style-type: none"><li>• 2,00 m - 65,00 cm - 1,00 cm - 1 stuk</li></ul>
Totaal volume	0,013 m <sup>3</sup>
Eenvoudig bereikbaar	Ja
Bevestigingswijze	<ul style="list-style-type: none"><li>• Verlijmd, ingegoten, versmeerd</li></ul>
Identificatiemethode	Vaststelling zonder monsternamen
Destructieve handeling voor identificatie	Nee
Opmerking	<p>dikte is een schatting, deze ornamenten hebben geen uniforme dikte.</p> <p>de oppervlakte is een berekende schatting, waaraan geen rechten worden verleend.</p> <p>Er werd om economische redenen geen staal genomen. opdrachtgever begrijpt dat daarom moet worden aangenomen dat deze toepassing asbest bevat, tot tegendeel wordt bewezen.</p>

**Dringend verwijderen**

- Zorg voor een veilig beheer. Vermijd het beschadigen van het asbestmateriaal. Controleer de toestand jaarlijks op wijzigingen.
- Voer bijkomende staalname(s) uit.

- Eenvoudige handelingen: mag via doe-het-zelf of door werknemer(s) met opleidingsattest eenvoudige handelingen  
Door aannemer met opleidingsattest eh door grote oppervlakte en verwerking. Door lastige verlijming/ingemetst of ingebetoneerd is dit een lastige toepassing om in zijn geheel zonder breuken te verwijderen .

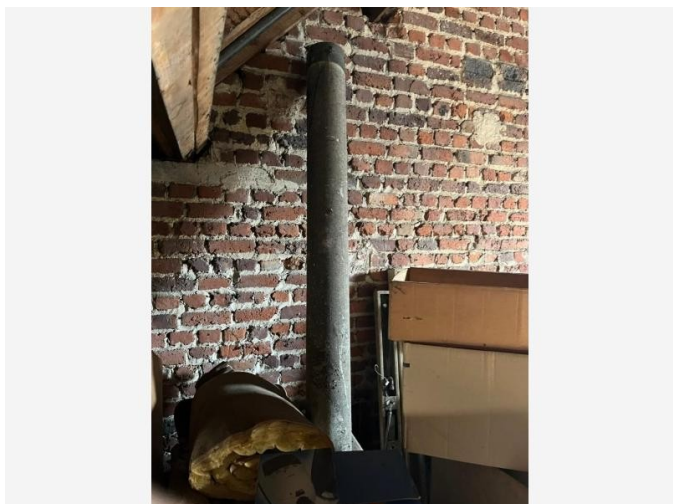
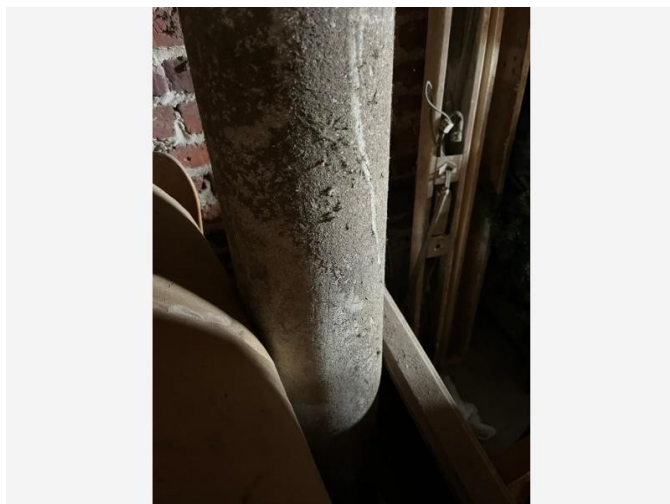
Beschrijving	Vrijstaande rookgasafvoerbuis
Type afvalstof	Betreft stock-voorraad of gedemonteerde asbestmaterialen
Aanwezige resten	Losse buis
Omgeving	Binnen
Primaire drager	Schacht-koker (technisch)
Asbestmaterialen	<ul style="list-style-type: none"><li>• Buis, koker, leiding, pijp, doorvoer</li></ul>
Bindmiddel van asbestmateriaal	Cement
Gebondenheid op basis van bindmiddel	Hecht
Hoeveelheid (gewicht - aantal)	<ul style="list-style-type: none"><li>• 50,00 kg - 1 stuk</li></ul>
Totaal gewicht	50,00 kg
Eenvoudig bereikbaar	Ja
Identificatiemethode	Vaststelling zonder monstername

**Dringend verwijderen**

- Verwijder het asbestafval.

- Eenvoudige handelingen: mag via doe-het-zelf of door werknemer(s) met opleidingsattest eenvoudige handelingen  
Verwijder het afval in zijn geheel.  
Verpak deze in daarvoor bestemde zakken en laat deze afvoeren naar een erkend inzamelpunt.

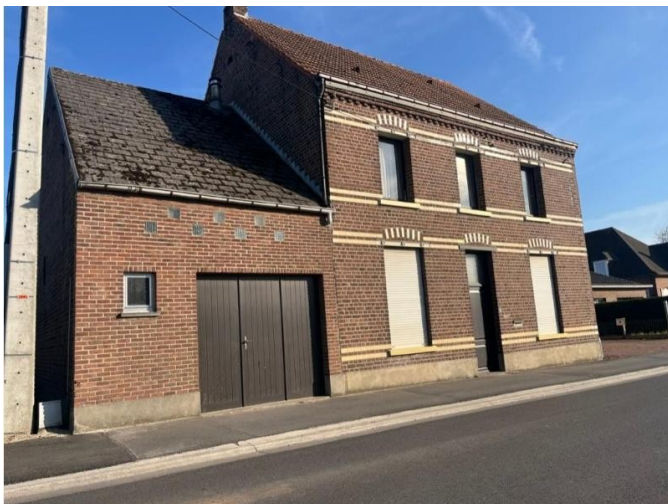
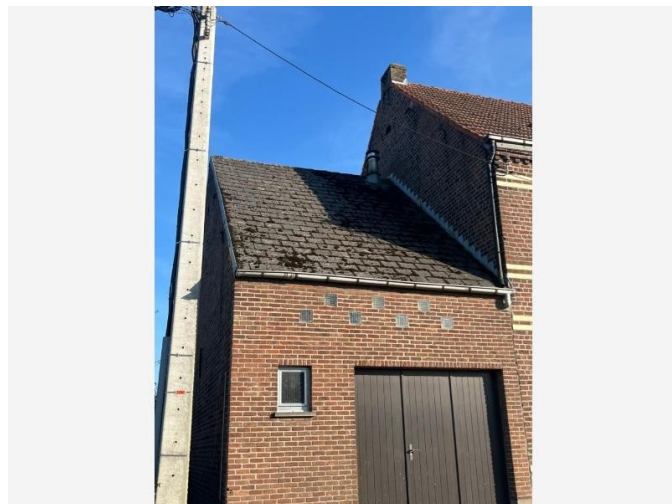
Eindbeoordeling materiaalrisico	Verhoogd materiaalrisico en/of verhoogde kans op vezelvrijgave
Opmerking	<p>crocidoliet wordt aangenomen omdat er geen staal werd genomen.</p> <p>een staalname kan de ware asbestsoort bewijzen. en dit kan een invloed hebben op de risicobeoordeling.</p> <p>Korstmossen op deze leien veroorzaken de "Matig beschadigd, matig verweerd" toestand.</p> <p>het is niet toegelaten dit dak te ontmossen</p>

Beschrijving	Leien uit asbestcement
Omgeving	Buiten
Primaire drager	Schuin dak
Asbestmateriaal	Dak- en gevelbekleding - Lei, shingle
Bindmiddel van asbestmateriaal	Cement
Gebondenheid op basis van bindmiddel	Hecht
Hoeveelheid (oppervlakte - aantal)	<ul style="list-style-type: none"><li>• 65,00 m<sup>2</sup> - 1 stuk</li></ul>
Totale oppervlakte	65,00 m <sup>2</sup>
Eenvoudig bereikbaar	Ja
Bevestigingswijze	<ul style="list-style-type: none"><li>• Genageld, geniet</li></ul>
Identificatiemethode	Vaststelling zonder monsternamen
Destructieve handeling voor identificatie	Nee
Opmerking	<p>oppervlakte is een berendeneerde schatting , aan deze oppervlakte worden geen rechten verleend. dak was te hoog op accuraat te bepalen. de oppervlakte hier benoemd is een netto oppervlakte en houdt geen rekening met de overlap van de leien</p> <p>Er werd om economische reden geen staal genomen. opdrachtgever begrijpt dat daarom moet worden aangenomen dat deze toepassing asbest bevat, tot tegendeel wordt bewezen.</p>

Verwijderen

- Zorg voor een veilig beheer. Vermijd het beschadigen van het asbestmateriaal. Controleer de toestand jaarlijks op wijzigingen.
- Hemelwater dat afspoelt van asbestcement daken of gevels kan asbestdeeltjes bevatten. Gebruik het enkel voor gesloten circuits (bv. spoelen toiletten). Reinig na het vervangen van het dak of de gevel de dakgoten en regenwaterput of -ton om asbesthoudend sediment of slib te verwijderen
- Voer bijkomende staalname(s) uit.

- Eenvoudige handelingen: mag via doe-het-zelf of door werknemer(s) met opleidingsattest eenvoudige handelingen  
Bij het verwijderen van asbesthoudende gevelleien is het essentieel om veilig te werk te gaan. Particulieren mogen zelf asbesthoudende materialen verwijderen tot een oppervlakte van 35 vierkante meter. Voor grotere oppervlaktes of bij twijfel is het aanbevolen dit werk over te laten aan een erkend asbestverwijderaar of een aannemer met een opleidingsattest voor eenvoudige handelingen. Hieronder volgt een handleiding voor het veilig verwijderen van gevelleien, met speciale aandacht voor het voorkomen van breuk:

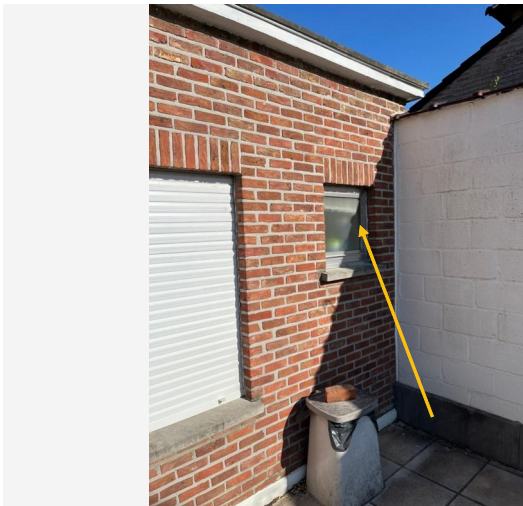
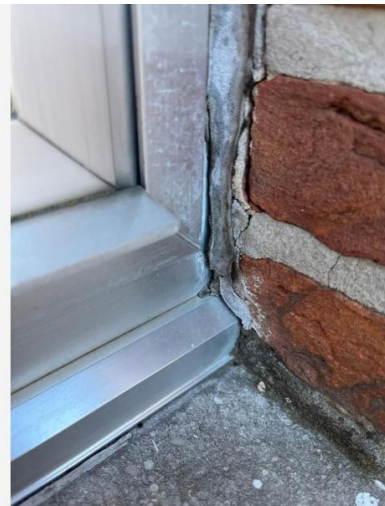
Eindbeoordeling materiaalrisico	Verhoogd materiaalrisico en/of verhoogde kans op vezelvrijgave
Opmerking	<p>Toestand van het materiaal: Matig beschadigd, matig verweerd, de kit is wat gekrakkeleerd en kan zeker loskomen.</p> <p>Een staalname kan een andere asbestsoort met zich meebrengen en de risico beoordelig beïnvloeden</p>

#	Type	Referentie	Resultaat
4.1	Puntmonster	MM1	Chrysotiel

Beschrijving	Kit/mastiek in en aan de ramen
Omgeving	Buiten
Primaire drager	Wandopening verticaal (raam, deur, ...)
Asbestmateriaal	In-situ afwerkingslagen - Pasta, stopverf, voegsel, stopsel, vulsel, mastiek, kitten, ...
Bindmiddel van asbestmateriaal	Kitten, mastiek, pasta
Gebondenheid op basis van bindmiddel	Hecht
Hoeveelheid (gewicht - aantal)	<ul style="list-style-type: none"><li>• 1,00 kg - 1 stuk</li></ul>
Totaal gewicht	1,00 kg
Eenvoudig bereikbaar	Ja
Bevestigingswijze	<ul style="list-style-type: none"><li>• Verlijmd, ingegoten, versmeerd</li></ul>
Identificatiemethode	Vaststelling met monstername
Destructieve handeling voor identificatie	Nee
Opmerking	<p>Dit gewicht is een beredeneerde schatting, er worden geen rechten verleend aan dit gewicht.</p> <p>het gaat om de kit tussen raam en gevel en tussen raam en gevel</p>

Verwijderen

- Zorg voor een veilig beheer. Vermijd het beschadigen van het asbestmateriaal. Controleer de toestand jaarlijks op wijzigingen.
- Voer bijkomende staalname(s) uit.

- Eenvoudige handelingen: mag via doe-het-zelf of door werknemer(s) met opleidingsattest eenvoudige handelingen  
Vorbereiding:

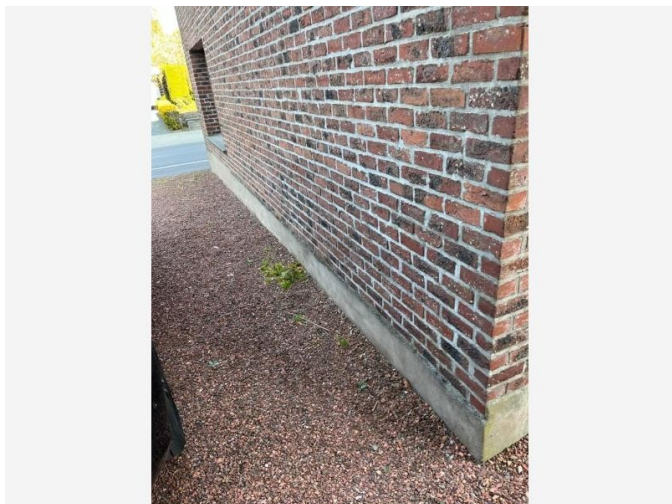
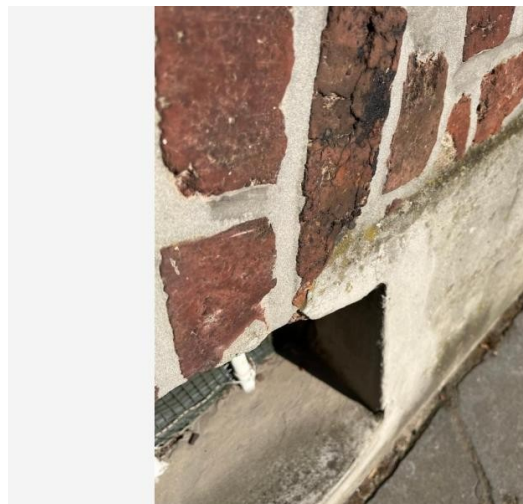
Eindbeoordeling materiaalrisico	Laag materiaalrisico en/of verlaagde kans op vezelvrijgave
---------------------------------	--

Beschrijving	Cementering buitengevel/binnen
Omgeving	Buiten
Primaire drager	Wand buitenschil
Asbestmateriaal	In-situ afwerkingslagen - Pleisterwerk (wand, plafond, ...)
Bindmiddel van asbestmateriaal	Cement
Gebondenheid op basis van bindmiddel	Hecht
Hoeveelheid (gewicht - aantal)	<ul style="list-style-type: none"><li>• 250,00 kg - 1 stuk</li></ul>
Totaal gewicht	250,00 kg
Eenvoudig bereikbaar	Ja
Bevestigingswijze	<ul style="list-style-type: none"><li>• Verlijmd, ingegoten, versmeerd</li></ul>
Identificatiemethode	Vaststelling zonder monstername  Motivatie: Op vraag van de eigenaar-opdrachtgever werd geen monstername uitgevoerd
Destructieve handeling voor identificatie	Nee

Zorgvuldig beheren

- Zorg voor een veilig beheer. Vermijd het beschadigen van het asbestmateriaal. Controleer de toestand jaarlijks op wijzigingen.

- Eenvoudige handelingen: enkel door erkend asbestverwijderaar  
Materiaal is in zeer hecht gebonden toestand.

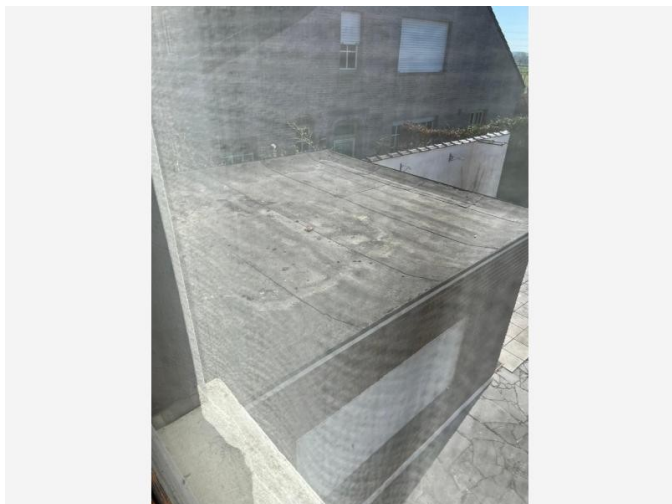
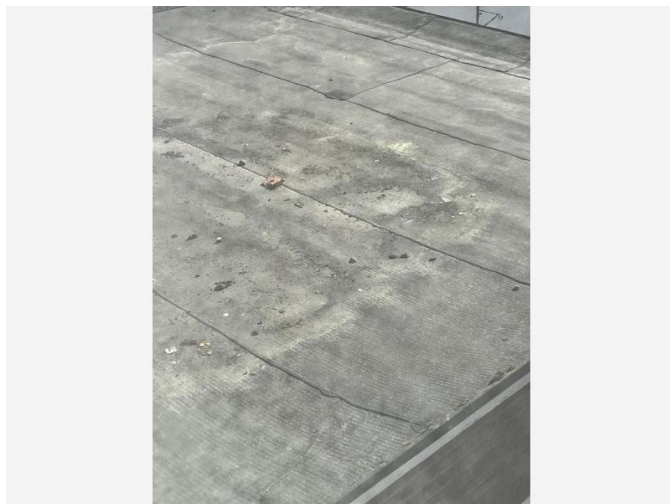
Eindbeoordeling materiaalrisico	Laag materiaalrisico en/of verlaagde kans op vezelvrijgave
Opmerking	Een staalname kan een andere asbestsoort met zich meebrengen en de risico beoordeelbaar beïnvloeden

Beschrijving	Roofing asbestverdacht
Omgeving	Buiten
Primaire drager	Plat dak
Asbestmateriaal	Dak- en gevelbekleding - Roofing
Bindmiddel van asbestmateriaal	Bitumen (roofing, teer, asfalt)
Gebondenheid op basis van bindmiddel	Hecht
Hoeveelheid (oppervlakte - aantal)	• 25,00 m <sup>2</sup> - 1 stuk
Totale oppervlakte	25,00 m <sup>2</sup>
Eenvoudig bereikbaar	Ja
Bevestigingswijze	• Verlijmd, ingegoten, versmeerd
Identificatiemethode	Vaststelling zonder monsternamen  Motivatie: Groot risico op structurele gevolgschade (leeschade, werking installatie,...)
Destructieve handeling voor identificatie	Nee
Opmerking	de oppervlakte is een berekende schatting, waaraan geen rechten worden verleend.  Er werd om economische redenen geen staal genomen. Opdrachtgever begrijpt dat daarom moet worden aangenomen dat deze toepassing asbest bevat, tot tegendeel wordt bewezen.  ook de kans op lekken maakt dat een staalname niet evident was zonder schade aan te richten

Zorgvuldig beheren

- Zorg voor een veilig beheer. Vermijd het beschadigen van het asbestmateriaal. Controleer de toestand jaarlijks op wijzigingen.
- Voer bijkomende staalname(s) uit.

- Eenvoudige handelingen: enkel door erkend asbestverwijderaar  
dit is vanwege de verlijming eerder een taak voor een erkend asbestverwijderaar.

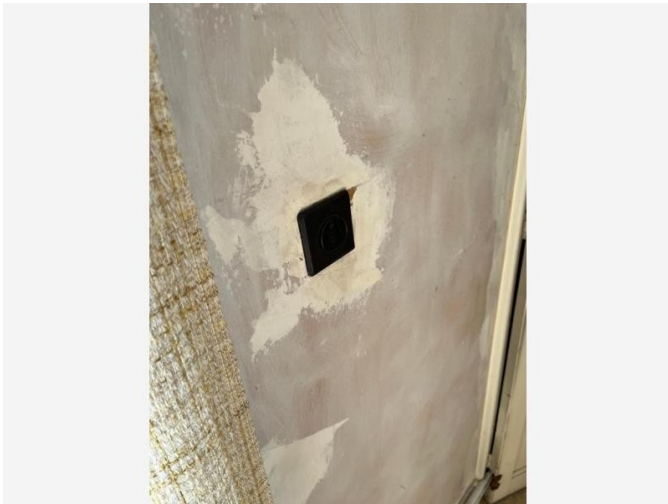
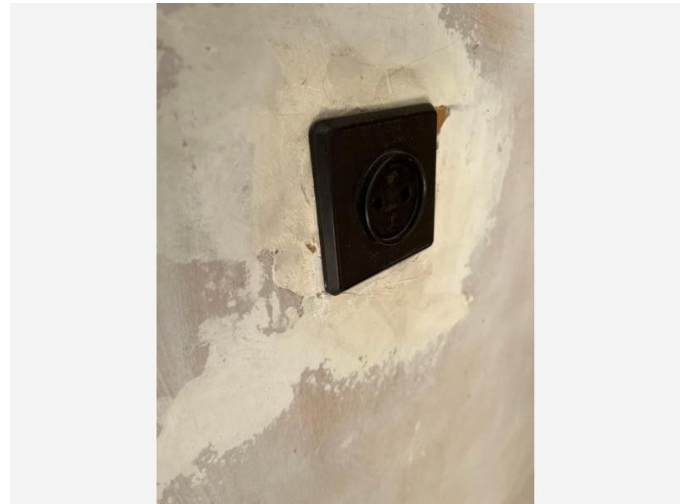
## Fiche 7: Bakeliet stopcontacten, lichtarmaturen en/of schakelaars

Beschrijving	Bakeliet stopcontacten, lichtarmaturen en/of schakelaars
Omgeving	Binnen
Primaire drager	Communicatie en elektrische infrastructuur en uitrusting
Asbestmateriaal	Plaat, paneel, tablet - Type Bakeliet
Bindmiddel van asbestmateriaal	Kunststof of -hars
Gebondenheid op basis van bindmiddel	Hecht
Hoeveelheid (oppervlakte - dikte - aantal)	• 1,00 m <sup>2</sup> - 1,00 cm - 1 stuk
Totaal volume	0,01 m <sup>3</sup>
Eenvoudig bereikbaar	Ja
Bevestigingswijze	• Geschroefd
Identificatiemethode	Vaststelling zonder monstername
Destructieve handeling voor identificatie	Nee
Opmerking	deze oppervlakte is niet gemeten maar eerder symbolisch voor alle aanwezige armaturen

Zorgvuldig beheren

Nat werken: zet elektriciteit af en Bevochtig het gebied rond het armatuur om het vrijkomen van stof te minimaliseren. Dit vermindert de kans dat asbestvezels in de lucht komen.

Voorzichtig demonteren: Gebruik gereedschap dat minimale schade en verstoring veroorzaakt. Tril- en slagwerktuigen zijn te vermijden omdat deze de verspreiding van asbestvezels in de lucht kunnen bevorderen.

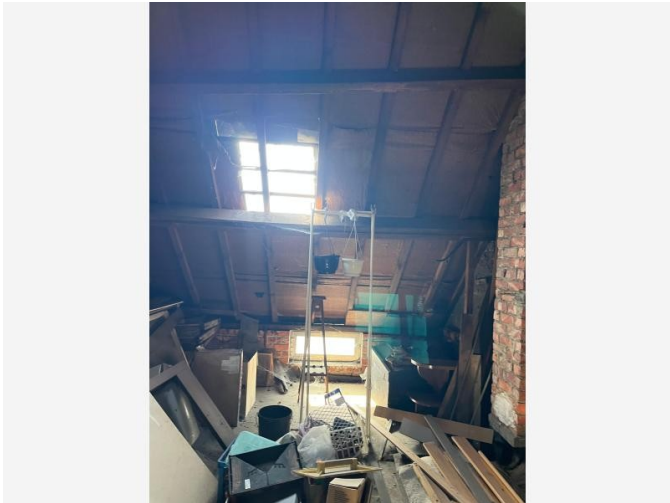
Situeringsfoto

Beschrijving	Type	Actie
8. Onderdak niet zichtbaar	Beperking	-
