Asbestinventarisatetest

Van Dornestraat 216, 2100 Antwerpen

Attestnummer : 20250423-000371.000

Uitgegeven op : 23.04.2025

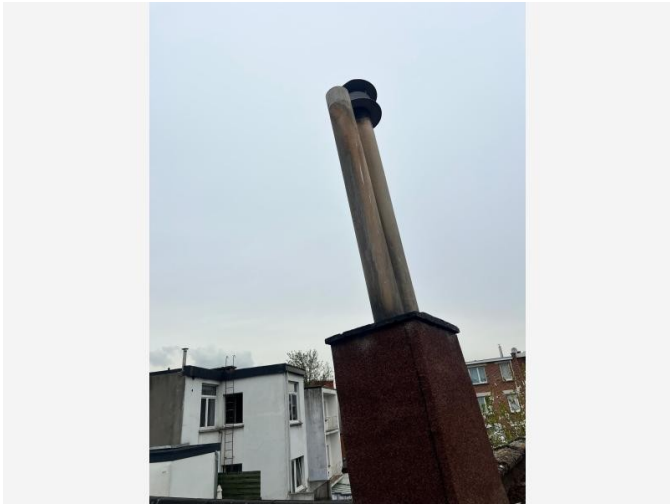
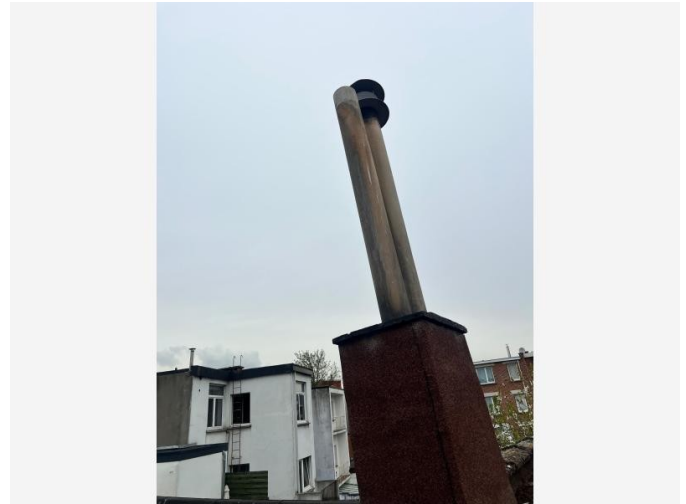
Het asbestmateriaal valt onder de mijlpaal van 2040.

Eindbeoordeling materiaalrisico	Verhoogd materiaalrisico en/of verhoogde kans op vezelvrijgave
---------------------------------	--

Gebondenheid	Categorie 1: hechtgebonden in oorsprong
Asbestsoort (vezeltype)	Crocidoliet aanwezig
Asbestconcentratie	Laag (< 50%)
Afschermingsgraad van het gehele materiaal	Geheel of deels vrij aan de buitenlucht
Toestand van het materiaal	Matig beschadigd, matig verweerd

Beschrijving	Schoorsteenbuis
Omgeving	Buiten
Primaire drager	Plat dak
Asbestmateriaal	Buis, koker, leiding, pijp, doorvoer
Bindmiddel van asbestmateriaal	Cement
Gebondenheid op basis van bindmiddel	Hecht
Hoeveelheid (lengte - omtrek - dikte - aantal)	<ul style="list-style-type: none">• 1,50 m - 50,00 cm - 0,50 cm - 2 stuks
Totaal volume	0,008 m ³
Eenvoudig bereikbaar	Ja
Bevestigingswijze	<ul style="list-style-type: none">• Geklemd
Identificatiemethode	Vaststelling zonder monstername
Destructieve handeling voor identificatie	Nee

Verwijderen

- Verwijder dit asbestmateriaal zo snel mogelijk. Volg de toestand goed op.

- Eenvoudige handelingen: mag via doe-het-zelf of door werknemer(s) met opleidingsattest eenvoudige handelingen
Hechtgebonden buitentoepassingen mogen zelf verwijderd worden, mits geen beschadiging van de toepassing en contaminatie van de omgeving kan gegarandeerd worden. Alle maatregelen opgenomen in de wetgeving (Vlarem en codex Welzijn op het Werk) moeten strikt nageleefd worden.

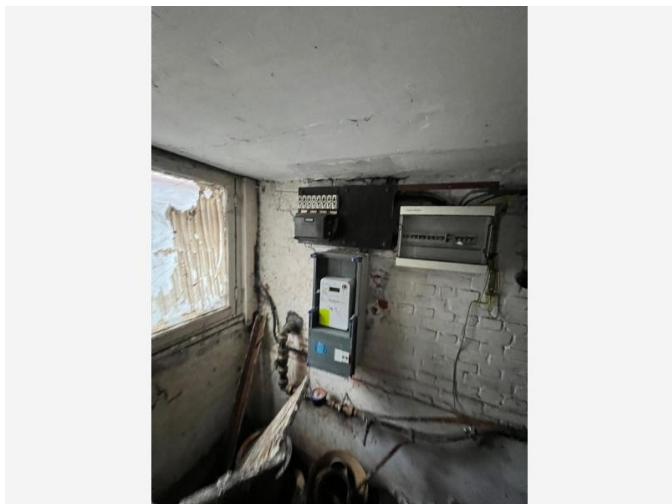
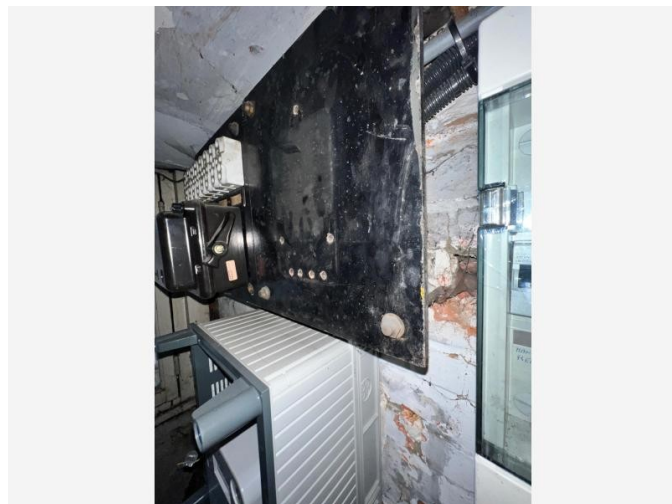
Het asbestmateriaal valt onder de mijlpaal van 2040.

Eindbeoordeling materiaalrisico	Laag materiaalrisico en/of verlaagde kans op vezelvrijgave
---------------------------------	--

Gebondenheid	Categorie 1: hechtgebonden in oorsprong
Asbestsoort (vezeltype)	Alleen chrysotiel
Asbestconcentratie	Laag (< 50%)
Afschermingsgraad van het gehele materiaal	Geheel of deels (ook) vrij aan de binnenlucht
Toestand van het materiaal	Licht beschadigd, licht verweerd. Intact calciumsilicaatmateriaal of categorie III 'gebondenheid'

Beschrijving	Massal bord
Omgeving	Binnen
Primaire drager	Communicatie en elektrische infrastructuur en uitrusting
Asbestmateriaal	Plaat, paneel, tablet - Type Massal
Bindmiddel van asbestmateriaal	Cement
Gebondenheid op basis van bindmiddel	Hecht
Hoeveelheid (oppervlakte - dikte - aantal)	• 0,04 m ² - 0,50 cm - 1 stuk
Totaal volume	< 0,001 m ³
Eenvoudig bereikbaar	Ja
Bevestigingswijze	• Geschroefd
Identificatiemethode	Vaststelling zonder monsternamen
Destructieve handeling voor identificatie	Nee

Zorgvuldig beheren

- Zorg voor een veilig beheer. Vermijd het beschadigen van het asbestmateriaal. Controleer de toestand jaarlijks op wijzigingen.

- Eenvoudige handelingen: mag via doe-het-zelf of door werknemer(s) met opleidingsattest eenvoudige handelingen
Deze verwijdermethode valt onder de vorm van eenvoudige handelingen conform de VLAREM en de Codex Welzijn op het werk. De toestand moet echter ongewijzigd blijven tijdens het verwijderen. Alle maatregelen opgenomen in de wetgeving moeten strikt nageleefd worden.

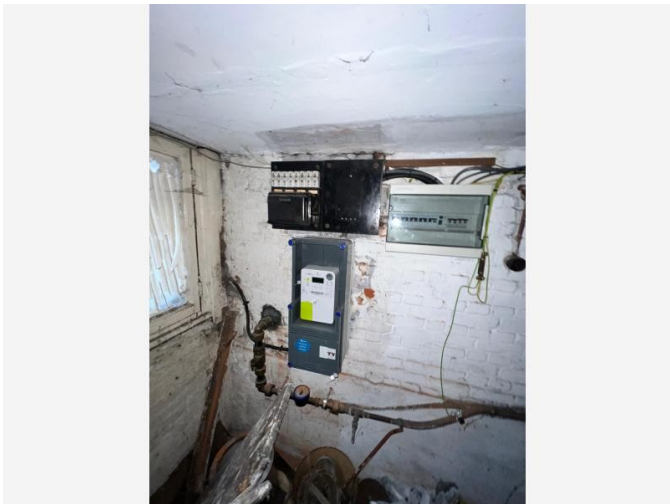
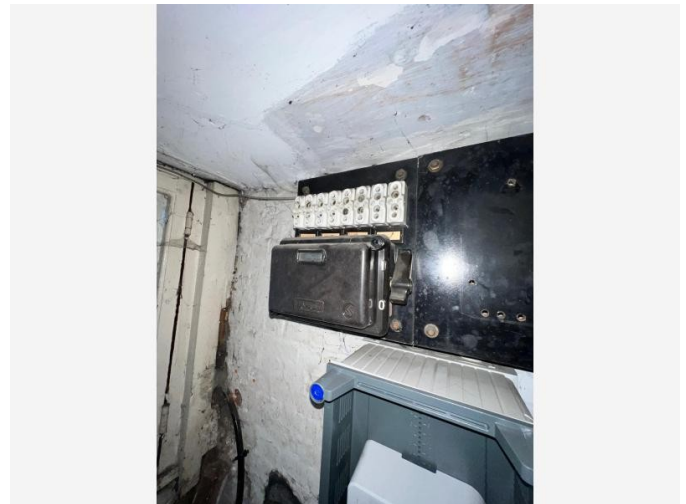
Het asbestmateriaal valt onder de mijlpaal van 2040.

Eindbeoordeling materiaalrisico	Laag materiaalrisico en/of verlaagde kans op vezelvrijgave
---------------------------------	--

Gebondenheid	Categorie 1: hechtgebonden in oorsprong
Asbestsoort (vezeltype)	Crocidoliet aanwezig
Asbestconcentratie	Laag (< 50%)
Afschermingsgraad van het gehele materiaal	Geheel of deels (ook) vrij aan de binnenlucht
Toestand van het materiaal	Onbeschadigd, niet verweerd

Beschrijving	Bakelieten elementen
Omgeving	Binnen
Primaire drager	Communicatie en elektrische infrastructuur en uitrusting
Asbestmateriaal	Plaat, paneel, tablet - Type Bakeliet
Bindmiddel van asbestmateriaal	Kunststof of -hars
Gebondenheid op basis van bindmiddel	Hecht
Hoeveelheid (oppervlakte - dikte - aantal)	• 0,02 m ² - 10,00 cm - 2 stuks
Totaal volume	0,004 m ³
Eenvoudig bereikbaar	Ja
Bevestigingswijze	• Geschroefd
Identificatiemethode	Vaststelling zonder monstername
Destructieve handeling voor identificatie	Nee

Zorgvuldig beheren

- Zorg voor een veilig beheer. Vermijd het beschadigen van het asbestmateriaal. Controleer de toestand jaarlijks op wijzigingen.
- Zorg voor een veilig beheer en verwijder dit asbestmateriaal wanneer het bij werken eenvoudig bereikbaar wordt. Controleer de toestand jaarlijks op wijzigingen.

- Eenvoudige handelingen: mag via doe-het-zelf of door werknemer(s) met opleidingsattest eenvoudige handelingen
Deze verwijdermethode valt onder de vorm van eenvoudige handelingen conform de VLAREM en de Codex Welzijn op het werk. De toestand moet echter ongewijzigd blijven tijdens het verwijderen. Alle maatregelen opgenomen in de wetgeving moeten strikt nageleefd worden.

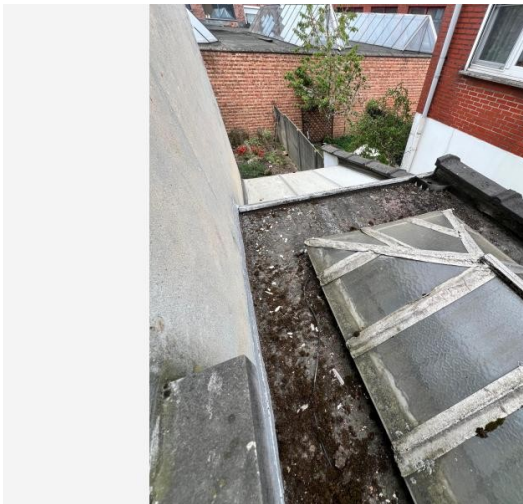
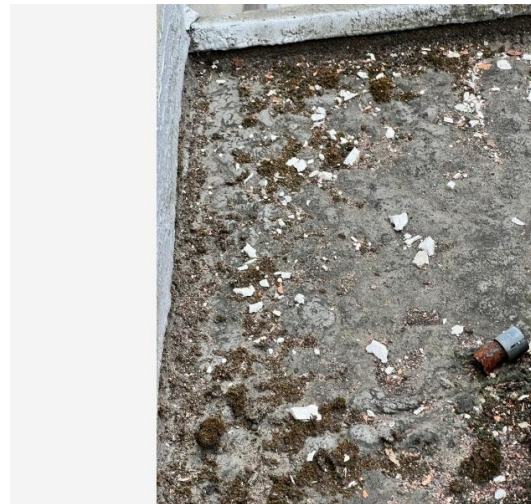
Het asbestmateriaal valt onder de mijlpaal van 2040.

Eindbeoordeling materiaalrisico	Laag materiaalrisico en/of verlaagde kans op vezelvrijgave
Opmerking

Gebondenheid	Categorie 1: hechtgebonden in oorsprong
Asbestsoort (vezeltype)	Alleen chrysotiel
Asbestconcentratie	Laag (< 50%)
Afschermingsgraad van het gehele materiaal	Geheel of deels vrij aan de buitenlucht
Toestand van het materiaal	Licht beschadigd, licht verweerd. Intact calciumsilicaatmateriaal of categorie III 'gebondenheid'

Beschrijving	Roofing gelijkvloers
Omgeving	Buiten
Primaire drager	Plat dak
Asbestmateriaal	Dak- en gevelbekleding - Roofing
Bindmiddel van asbestmateriaal	Bitumen (roofing, teer, asfalt)
Gebondenheid op basis van bindmiddel	Hecht
Hoeveelheid (oppervlakte - aantal)	• 5,00 m ² - 1 stuk
Totale oppervlakte	5,00 m ²
Eenvoudig bereikbaar	Ja
Bevestigingswijze	• Verlijmd, ingegoten, versmeerd
Identificatiemethode	Vaststelling zonder monsternamen Motivatie: Groot risico op structurele gevolgschade (leeschade, werking installatie,...)
Destructieve handeling voor identificatie	Nee

Zorgvuldig beheren

- Zorg voor een veilig beheer. Vermijd het beschadigen van het asbestmateriaal. Controleer de toestand jaarlijks op wijzigingen.
- Voer bijkomende staalname(s) uit.

- Eenvoudige handelingen: enkel door erkend asbestverwijderaar
Deze verwijdermethode valt onder de vorm van eenvoudige handelingen 'enkel door een erkend asbestverwijderaar' conform de VLAREM en de Codex Welzijn op het werk aangezien de kans op schadevorming tijdens de verwijderingswerken zeer groot is. Alle maatregelen opgenomen in de wetgeving moeten strikt nageleefd worden. Het is aangeraden om eerst stalen te laten nemen alvorens over te gaan tot de verwijdering van deze toepassing.

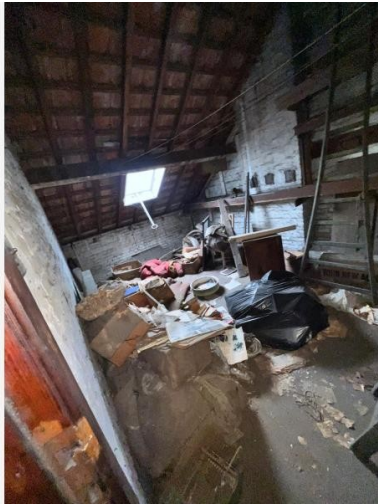
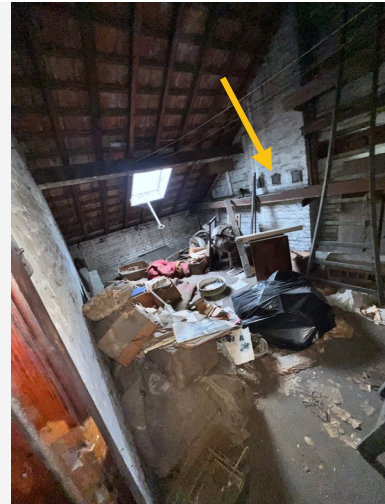
Het asbestmateriaal valt onder de mijlpaal van 2040.

Eindbeoordeling materiaalisico	Laag materiaalisico en/of verlaagde kans op vezelvrijgave
--------------------------------	---

Gebondenheid	Categorie 1: hechtgebonden in oorsprong
Asbestsoort (vezeltype)	Crocidoliet aanwezig
Asbestconcentratie	Laag (< 50%)
Afschermingsgraad van het gehele materiaal	Geheel of deels (ook) vrij aan de binnenlucht
Toestand van het materiaal	Onbeschadigd, niet verweerd

Beschrijving	Roetluik uit asbestcement
Omgeving	Binnen
Primaire drager	HVAC infrastructuur en uitrusting
Asbestmateriaal	Brandwerende afsluiting (prefab geheel) - Luik
Bindmiddel van asbestmateriaal	Cement
Gebondenheid op basis van bindmiddel	Hecht
Hoeveelheid (gewicht - aantal)	<ul style="list-style-type: none">• 1,47 kg - 1 stuk
Totaal gewicht	1,47 kg
Eenvoudig bereikbaar	Ja
Bevestigingswijze	<ul style="list-style-type: none">• Geklemd• Verlijmd, ingegoten, versmeerd
Identificatiemethode	Vaststelling zonder monstername
Destructieve handeling voor identificatie	Nee
Opmerking	Deze oppervlakte, volumes en gewichten zijn niet gemeten, maar geschat op basis van een benadering van de aanwezige roetluiken. Deze schatting mag niet worden gebruikt als maatstaf voor heffingen.

Zorgvuldig beheren

- Zorg voor een veilig beheer. Vermijd het beschadigen van het asbestmateriaal. Controleer de toestand jaarlijks op wijzigingen.

- Eenvoudige handelingen: mag via doe-het-zelf of door werknemer(s) met opleidingsattest eenvoudige handelingen

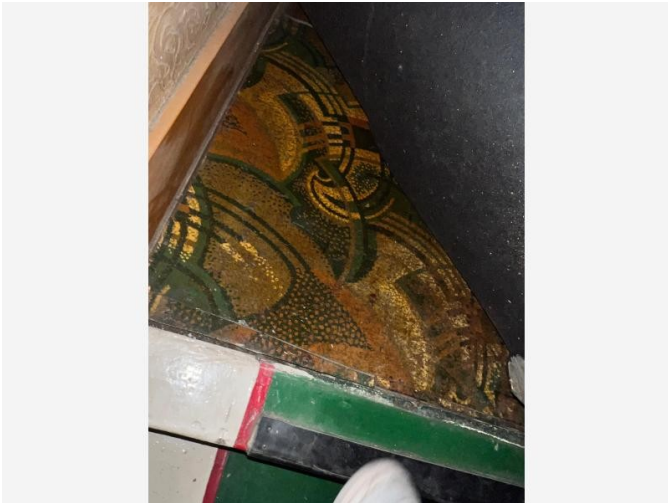
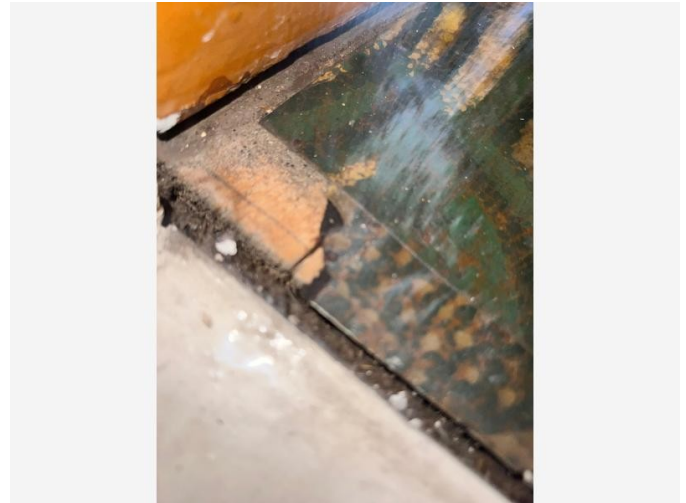
Fiche 6: Vloerzeil hal onderliggend

Geen asbest

#	Type	Referentie	Resultaat
6.1	Puntmonster	17042515	Geen asbest

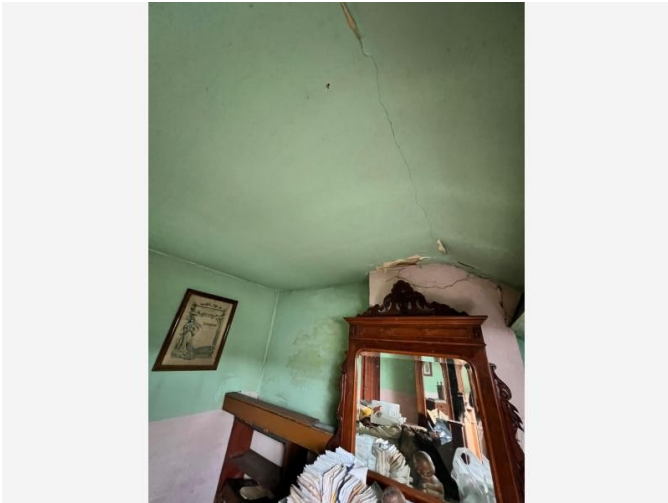
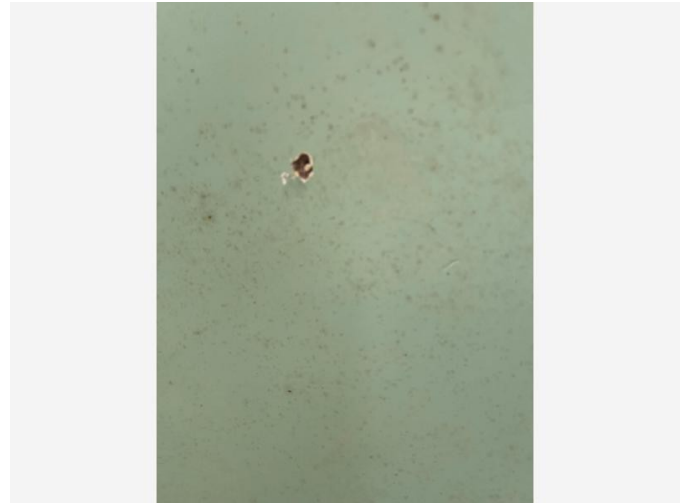
Fiche 7: Pleisterwerk plafonds

Geen asbest

#	Type	Referentie	Resultaat
7.1	Mengmonster	17042512	Geen asbest

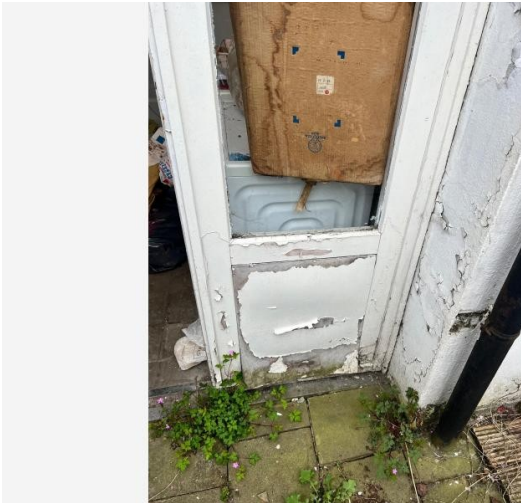
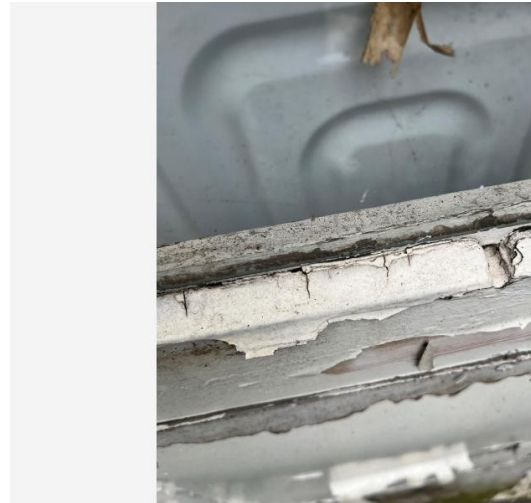
Fiche 8: Stopverf

Geen asbest

#	Type	Referentie	Resultaat
8.1	Puntmonster	17042517	Geen asbest

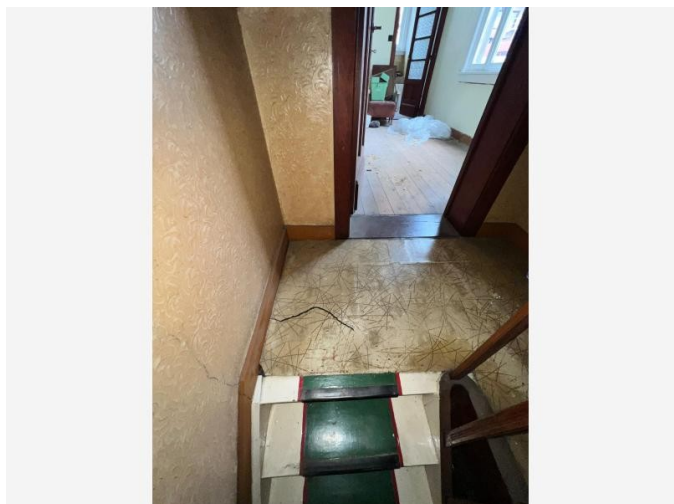
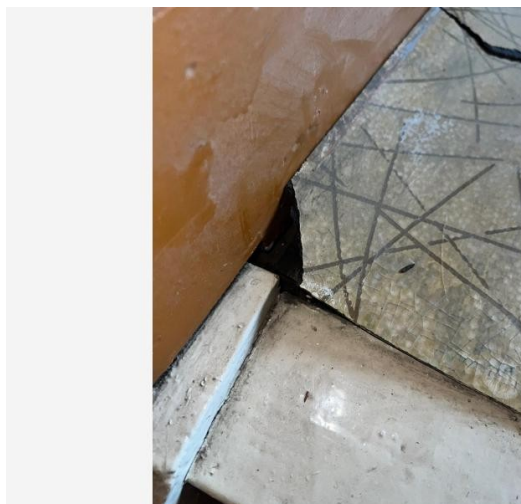
Fiche 9: Vloerzeil hal

Geen asbest

#	Type	Referentie	Resultaat
9.1	Puntmonster	17042514	Geen asbest

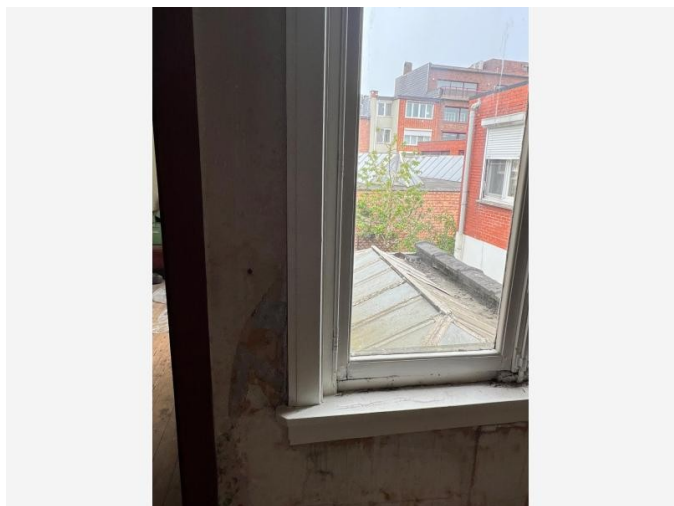
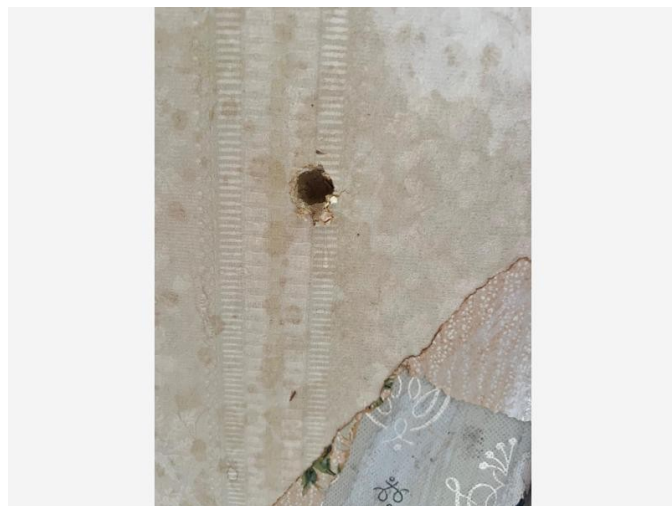
Fiche 10: Pleisterwerk muren

Geen asbest

#	Type	Referentie	Resultaat
10.1	Mengmonster	17042511	Geen asbest

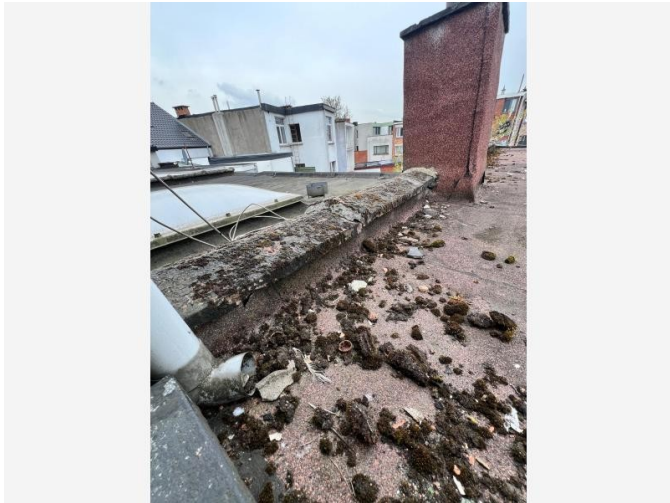
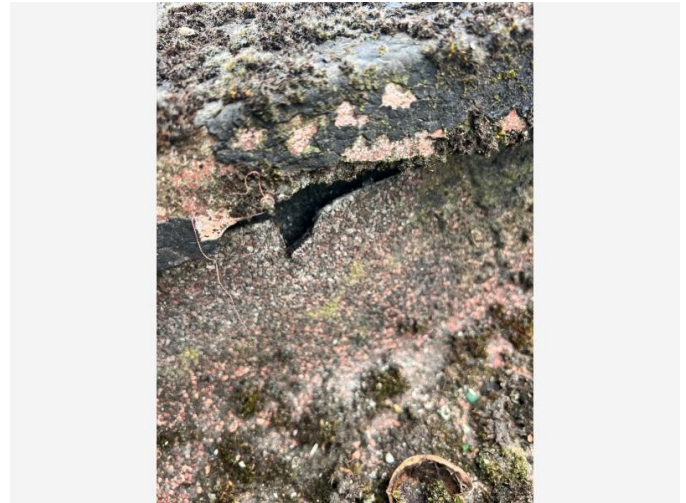
Fiche 11: Roofing verdieping

Geen asbest

#	Type	Referentie	Resultaat
11.1	Mengmonster	17042513	Geen asbest

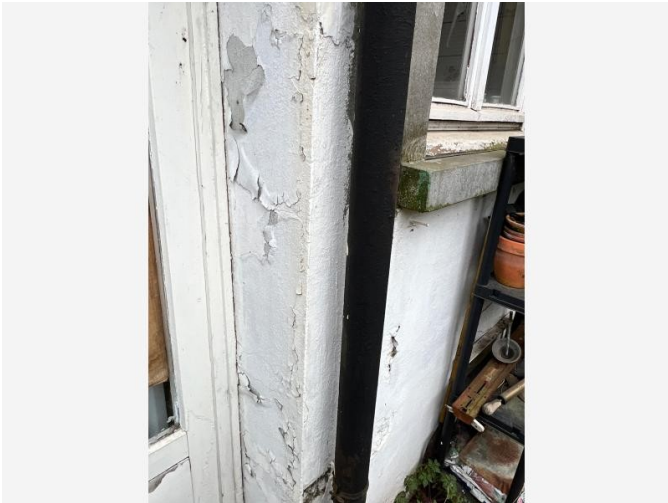
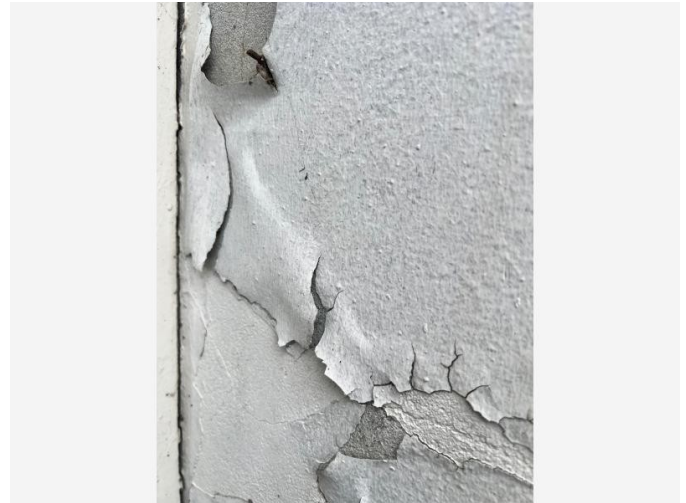
Geen asbest

#	Type	Referentie	Resultaat
12.1	Puntmonster	17042516	Geen asbest
