Asbestinventarisatetest

Oude Heirbaan 125, 9800 Deinze

Attestnummer : 20250528-000037.000

Uitgegeven op : 28.05.2025

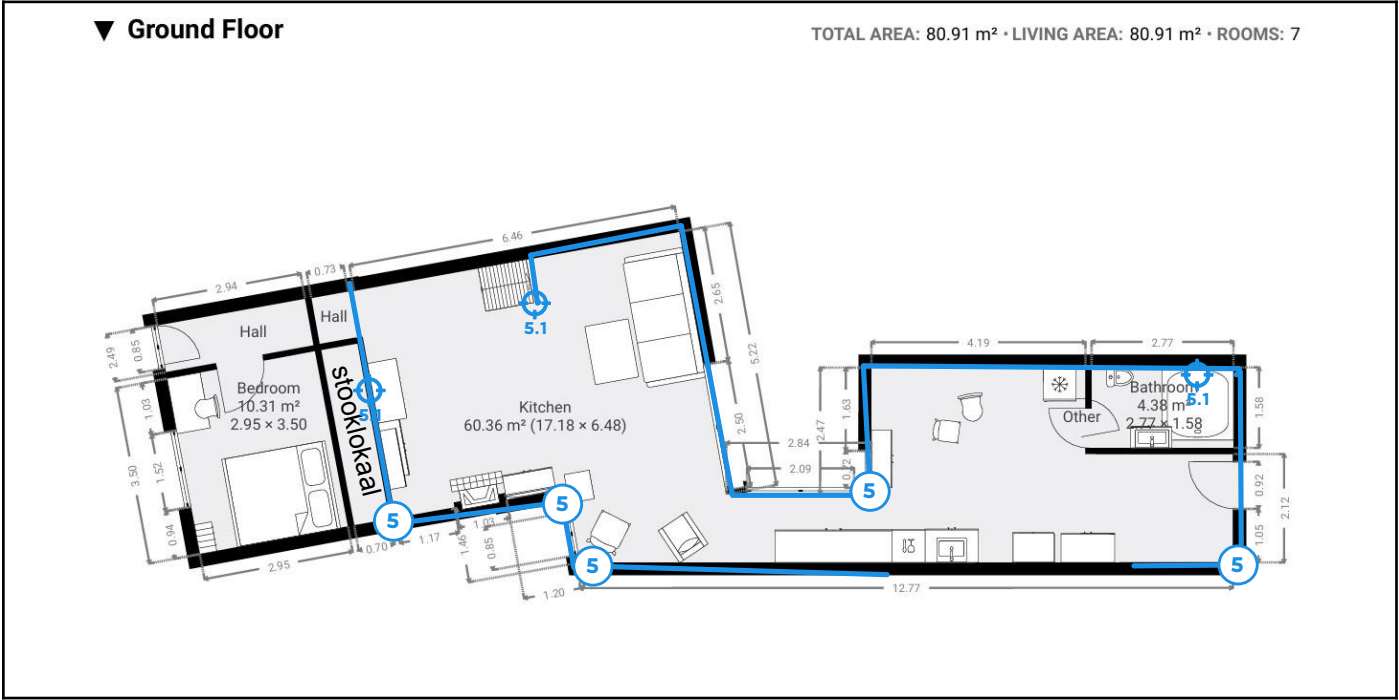
Plan 1.1: verdiep 0

Beschrijving	Type	Actie
5. Pleisterwerk muren	Geen asbest	-
5.1 Code: M01	Mengmonster	-

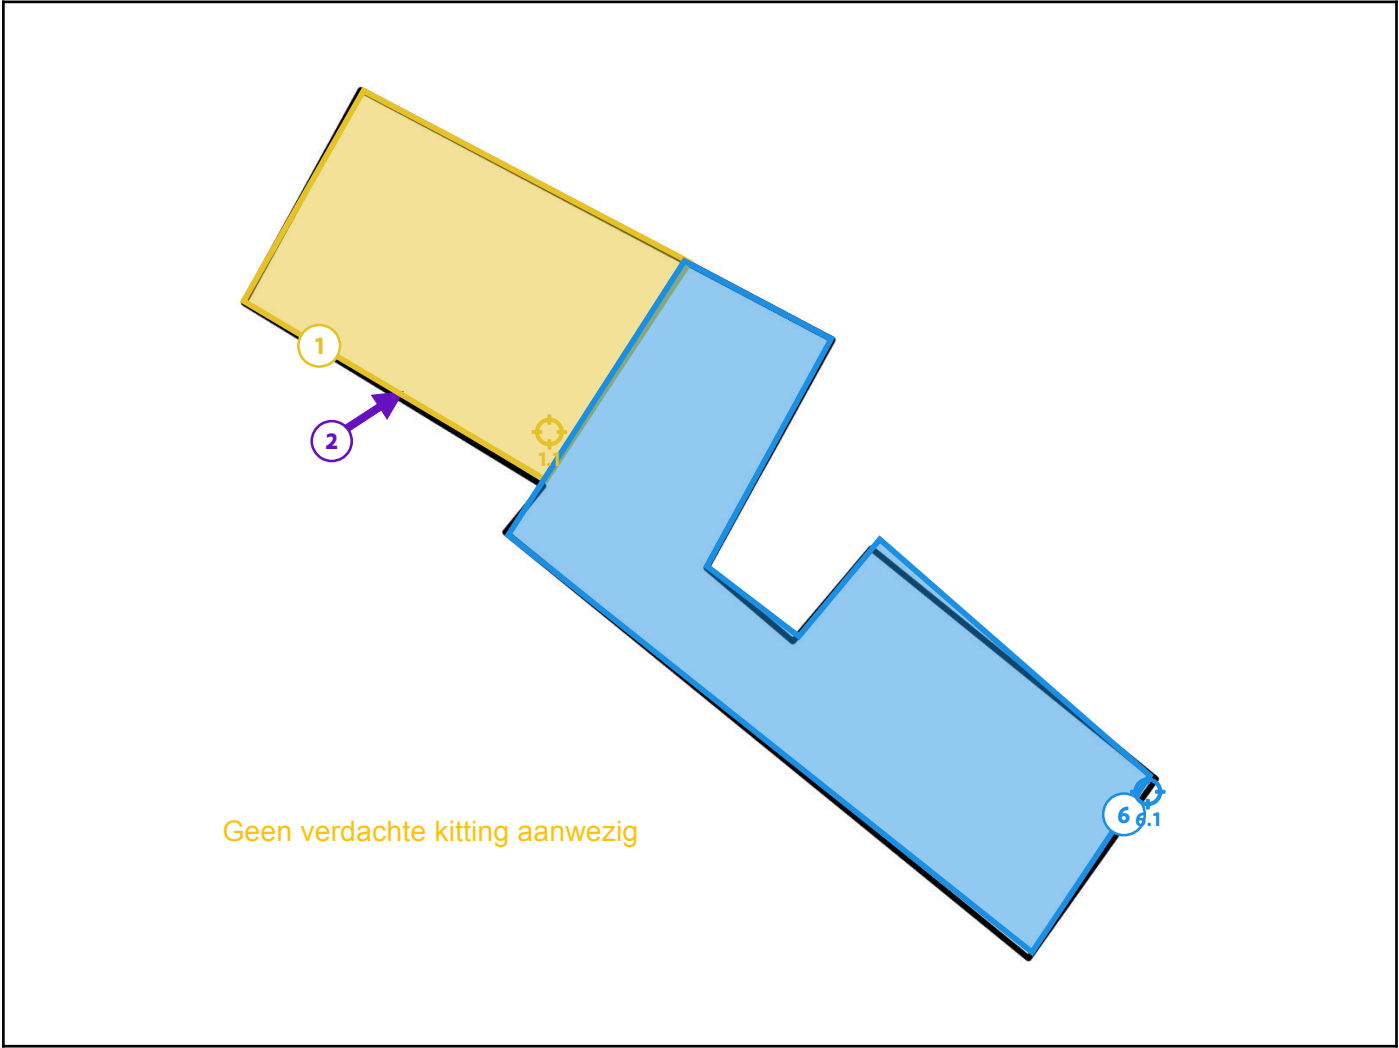
Plan 1.4: Buitenschil

Beschrijving	Type	Actie
1. Onderdak type menuiserite	Asbestmateriaal	Zorgvuldig beheren
1.1 Code: M02	Puntmonster	-
2. Schoorsteen rookgaskanaal - beoordeling	Beperking	-
3. Kitramen	Advies	-
6. Roofing plat dak	Geen asbest	-
6.1 Code: M03	Puntmonster	-

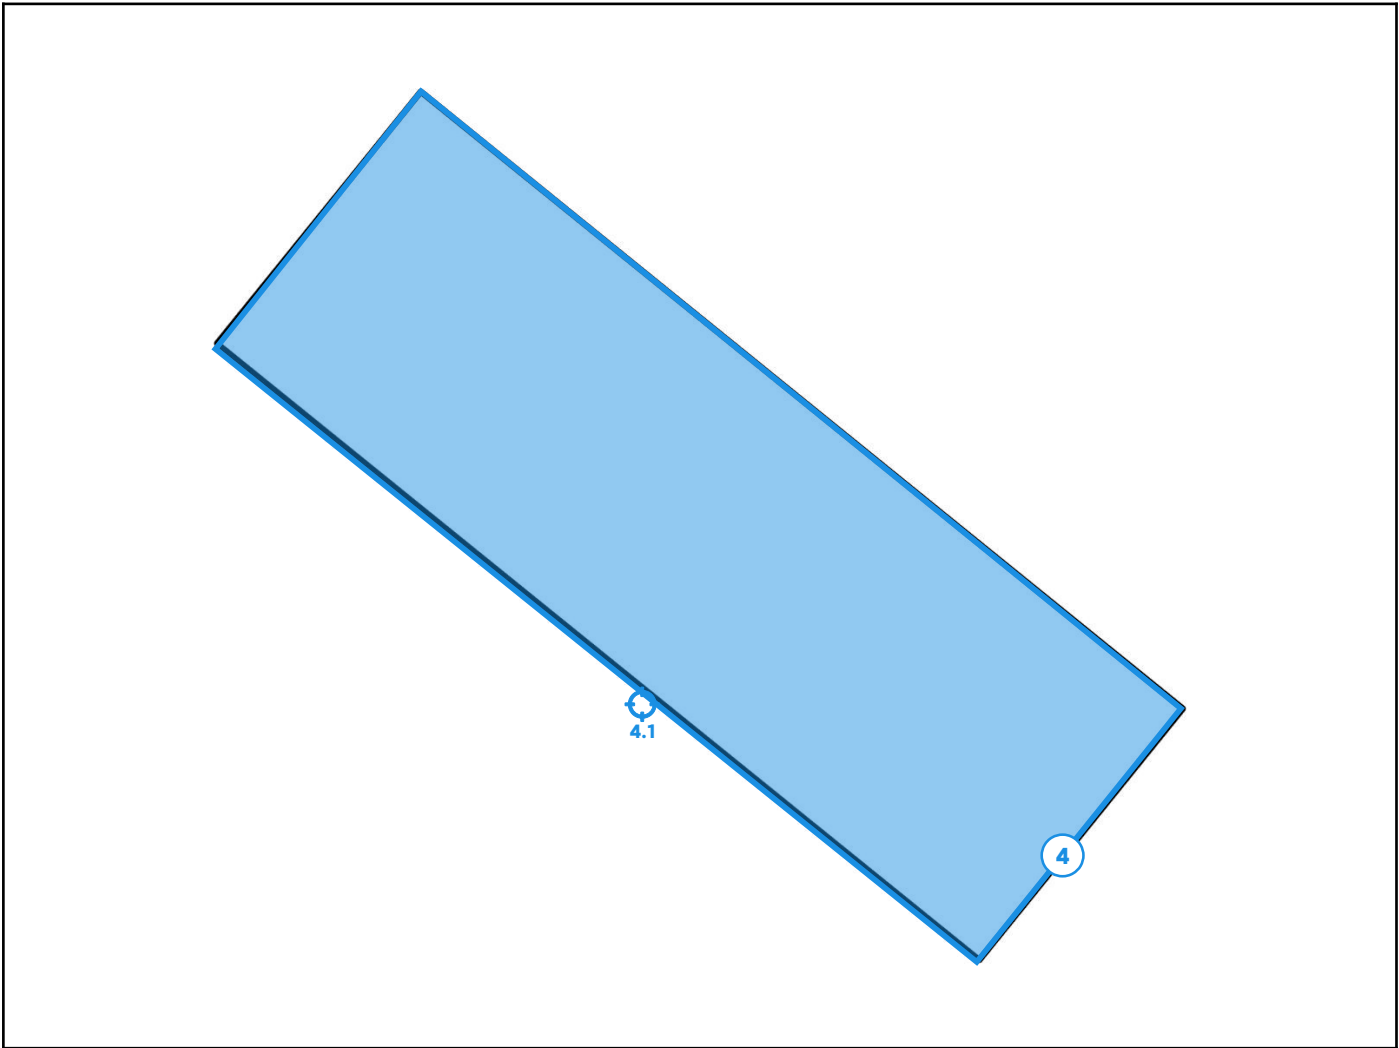
Plan 2.1: Tuinhuis plan

Beschrijving	Type	Actie
4. Bitumen golfplaat tuinhuis	Geen asbest	-
4.1 Code: M04	Puntmonster	-

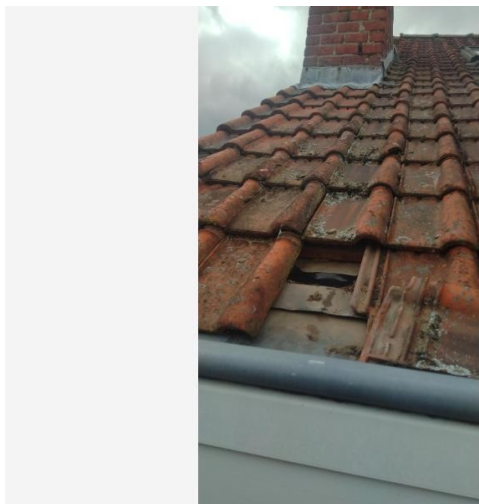
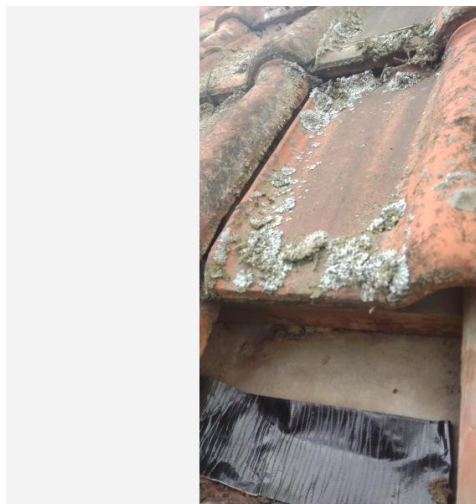
Eindbeoordeling materiaalisico	Laag materiaalisico en/of verlaagde kans op vezelvrijgave
--------------------------------	---

Gebondenheid	Categorie 1: hechtgebonden in oorsprong
Asbestsoort (vezeltype)	Alleen chrysotiel
Asbestconcentratie	Laag (< 50%)
Afschermingsgraad van het gehele materiaal	Geheel of deels vrij aan de buitenlucht
Toestand van het materiaal	Licht beschadigd, licht verweerd. Intact calciumsilicaatmateriaal of categorie III 'gebondenheid'

#	Type	Referentie	Resultaat
1.1	Puntmonster	M02	Chrysotiel

Beschrijving	Onderdak type menuiserite
Omgeving	Grenst aan binnen- en buitenlucht
Primaire drager	Schuin dak
Asbestmateriaal	Plaat, paneel, tablet - Type Menuiserite
Bindmiddel van asbestmateriaal	Cement
Gebondenheid op basis van bindmiddel	Hecht
Hoeveelheid (oppervlakte - dikte - aantal)	• 60,00 m ² - 0,35 cm - 1 stuk
Totaal volume	0,21 m ³
Eenvoudig bereikbaar	Ja
Bevestigingswijze	• Geklemd
Identificatiemethode	Vaststelling met monstername
Destructieve handeling voor identificatie	Nee

- Zorg voor een veilig beheer. Vermijd het beschadigen van het asbestmateriaal. Controleer de toestand jaarlijks op wijzigingen.

- Eenvoudige handelingen: mag via doe-het-zelf of door werknemer(s) met opleidingsattest eenvoudige handelingen
Mag via doe het zelf mits bijkomende maatregelen

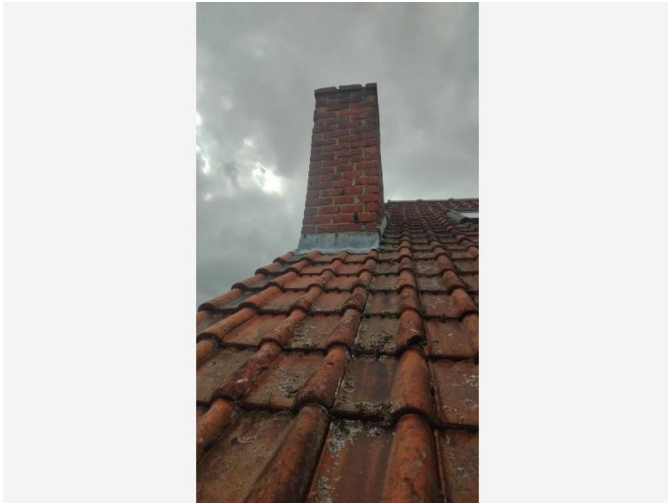
Situeringsfoto

Tijdelijke beperking

Reden: Het te onderzoeken materiaal situeert zich hoger dan 3,50 m te rekenen vanaf een veilige ondergrond

Uitleg van de asbestdeskundige: Het rookgaskanaal is niet beoordeeld. Aan de binnenzijde is de kachel aangesloten. Aan de buitenzijde is het hoger dan 3,5 meter om de schoorsteen te inspecteren. Het is niet zichtbaar of er een asbestverdacht rookgaskanaal aanwezig is in de schoorsteen. Conform ons inspectieprotocol mogen wij een beperking inroepen voor hoogtes hoger dan 3,5 m. Indien men dit wil laten onderzoeken, dient er een nieuwe afspraak gemaakt te worden en moet er een hoogtewerker voorzien worden, evenals iemand die bevoegd is om deze te bedienen en eventueel een techniek die de al dan niet aanwezige schouwwhoed kan afnemen en weer terugplaatsen.

(Asbest)materiaal	Rookgaskanaal
Karakterisatie	Asbest (verdacht)
Primaire drager	HVAC infrastructuur en uitrusting

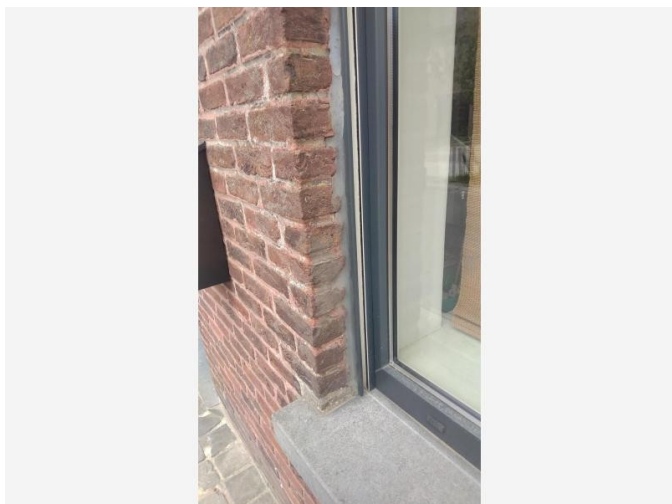
Vrije foto

Geen asbest aanwezig

Identificatiemethode	Vaststelling & expertise (niet-asbestverdacht)
----------------------	--

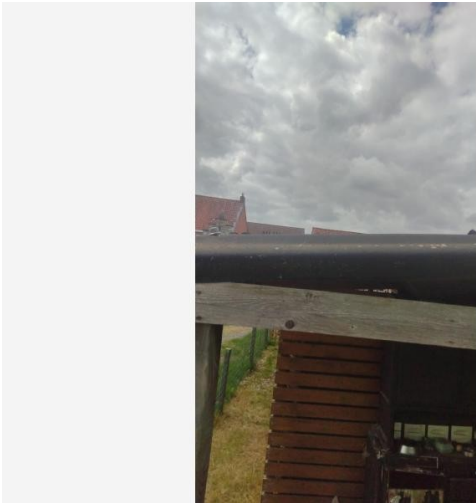
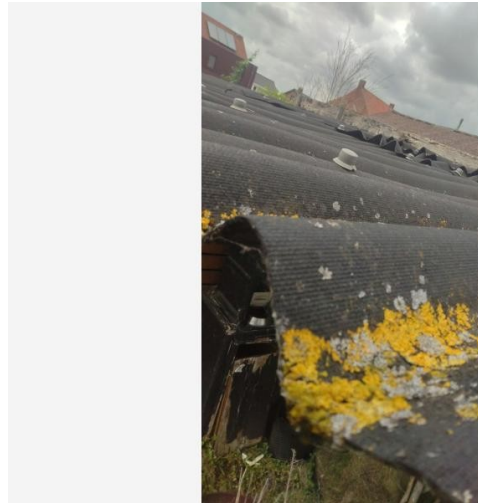
Fiche 4: Bitumen golfplaat tuinhuis

Geen asbest

#	Type	Referentie	Resultaat
4.1	Puntmonster	M04	Geen asbest

Beschrijving	Bitumen golfplaat tuinhuis
Omgeving	Buiten
Primaire drager	Schuin dak
Bindmiddel van materiaal	Bitumen (roofing, teer, asfalt)
Gebondenheid op basis van bindmiddel	Hecht
Hoeveelheid (oppervlakte - aantal)	• 20,00 m ² - 1 stuk
Totale oppervlakte	20,00 m ²
Identificatiemethode	Vaststelling met monstername
Destructieve handeling voor identificatie	Nee

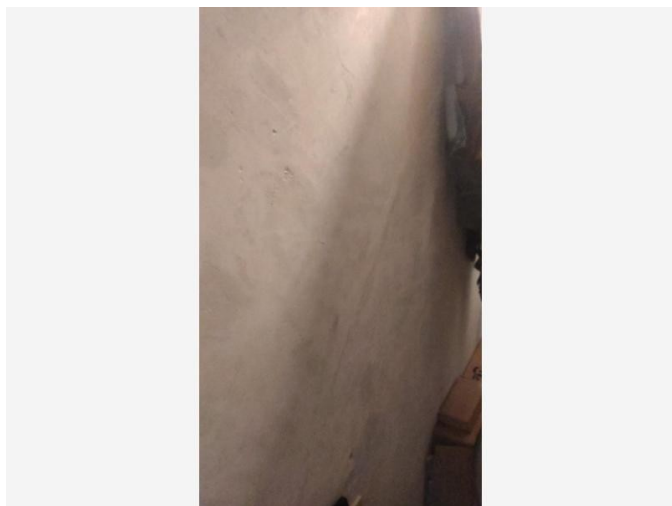
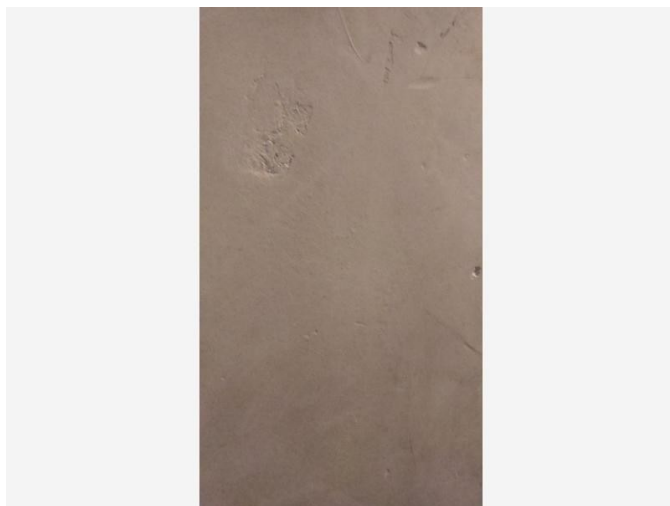
Fiche 5: Pleisterwerk muren

Geen asbest

#	Type	Referentie	Resultaat
5.1	Mengmonster	M01	Geen asbest

Beschrijving	Pleisterwerk muren
Omgeving	Binnen
Primaire drager	Binnenwand
Bindmiddel van materiaal	Gips - kalk
Gebondenheid op basis van bindmiddel	Niet-hechtgebonden
Hoeveelheid (oppervlakte - dikte - aantal)	• 100,00 m ² - 1,00 cm - 1 stuk
Totaal volume	1,00 m ³
Identificatiemethode	Vaststelling met monstername
Destructieve handeling voor identificatie	Nee
Opmerking	Deze oppervlakte, volumes en gewichten zijn niet gemeten, maar geschat op basis van een benadering van het aanwezig pleisterwerk in alle muren (de opgegeven hoeveelheden mogen niet gebruikt worden als maatstaf van heffing).

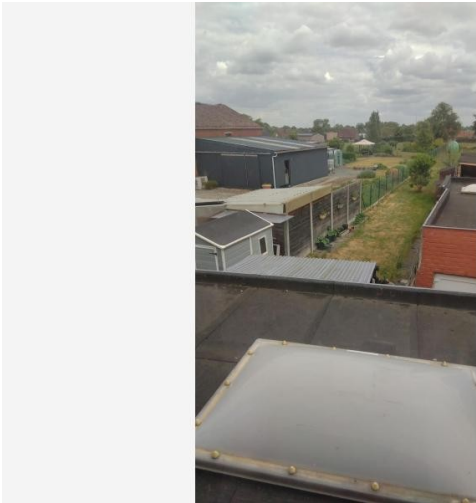
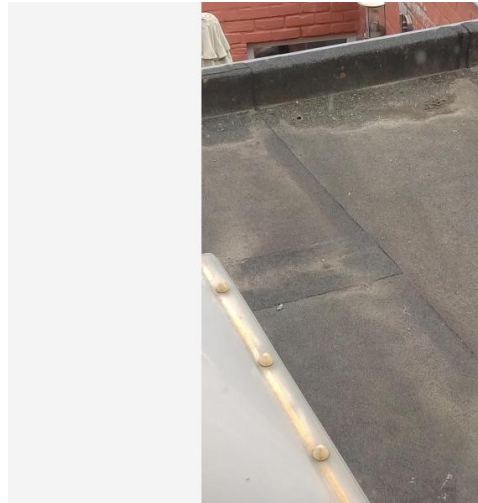
Fiche 6: Roofing plat dak

Geen asbest

#	Type	Referentie	Resultaat
6.1	Puntmonster	M03	Geen asbest

Beschrijving	Roofing plat dak
Omgeving	Buiten
Primaire drager	Plat dak
Bindmiddel van materiaal	Bitumen (roofing, teer, asfalt)
Gebondenheid op basis van bindmiddel	Hecht
Hoeveelheid (oppervlakte - aantal)	• 20,00 m ² - 1 stuk
Totale oppervlakte	20,00 m ²
Identificatiemethode	Vaststelling met monstername
Destructieve handeling voor identificatie	Nee
Opmerking	Deze oppervlakte, volumes en gewichten zijn niet gemeten, maar geschat op basis van een benadering van de aanwezige roofing (de opgegeven hoeveelheden mogen niet gebruikt worden als maatstaf voor heffingen). Om gevolgschade en lekkages te voorkomen en niet destructief te werk te gaan, is alleen de toplaag bemonsterd. We kunnen geen uitspraak doen over de onderliggende lagen. Bij renovatie of sloop dient er een destructief onderzoek uitgevoerd te worden van de roofing.
