# Asbestinventarisatetest

Kaudenaardestraat 135, 1700 Dilbeek

Attestnummer : 20250630-000194.000

Uitgegeven op : 30.06.2025

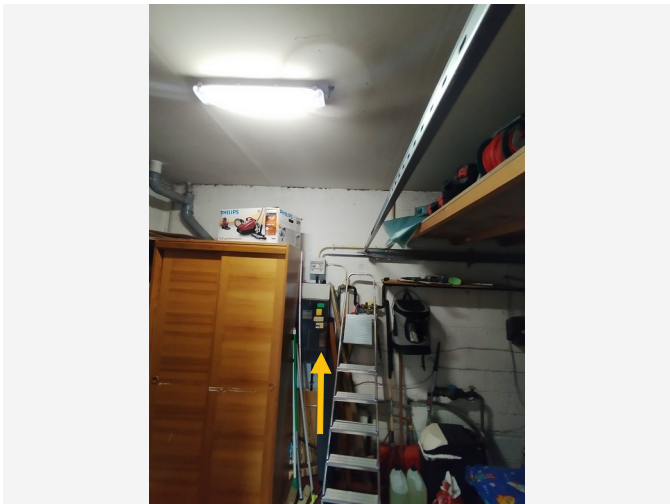
Het asbestmateriaal valt onder de mijlpaal van 2040.

Zorgvuldig beheren

| Eindbeoordeling materiaalrisico | Zeer laag materiaalrisico en/of zeer lage kans op vezelvrijgave |

| Asbestsoort (vezeltype) | Crocidoliet aanwezig |
| Toestand van het materiaal | Onbeschadigd, niet verweerd |

| Beschrijving | Bakeliet tellerkast |
| Opmerking | <p>Het is moeilijk te bepalen of de bakeliettoepassingen in de woning ook effectief asbesthoudend zijn (het kan ook gaan om de asbestvrije variant).</p> <p>Er werd geen monster genomen o.w.v. beschadiging aan een elektrisch gerelateerde toepassing, extra controle bij verwijdering van het verdacht materiaal. Vermoedelijk zullen de toepassingen verwijderd worden bij aanpassing van het elektriciteitsnetwerk.</p> |

- Zorg voor een veilig beheer. Vermijd het beschadigen van het asbestmateriaal. Controleer de toestand jaarlijks op wijzigingen.
- Voer bijkomende staalname(s) uit.

- Eenvoudige handelingen: mag via doe-het-zelf of door werknemer(s) met opleidingsattest eenvoudige handelingen  
De toepassing dient verwijderd te worden door de netbeheerder, vermoedelijk word dit uitgevoerd wanneer de oude meterkast vervangen word door een digitale meter.  
Standaard dragen van de nodige wegwerp beschermingsmiddelen FFP 3 masker, handschoenen en tyvec CAT III type 5-6.  
Zie ook link Zie <https://ovam.vlaanderen.be/wie-mag-wat-verwijderen>  
<https://ovam.vlaanderen.be/voorzorgsmaatregelen-bij-asbestverwijdering>

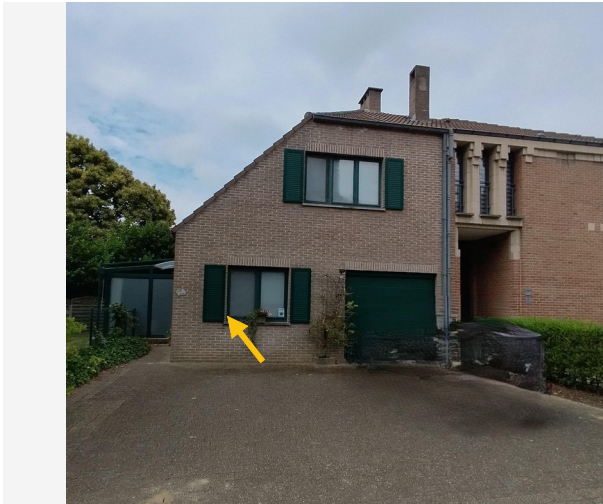
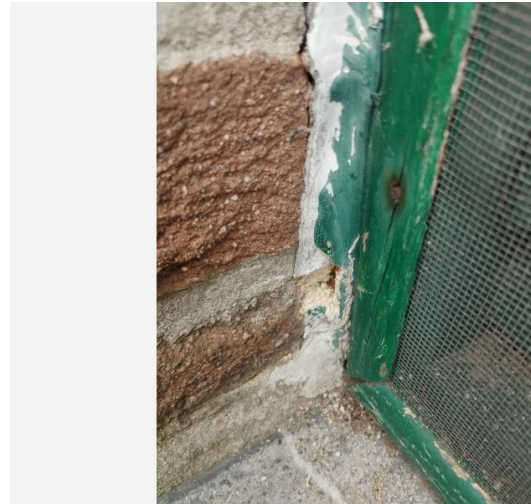
Het asbestmateriaal valt onder de mijlpaal van 2040.

Zorgvuldig beheren

| Eindbeoordeling materiaalrisico | Laag materiaalrisico en/of verlaagde kans op vezelvrijgave |

| Asbestsoort (vezeltype) | Alleen chrysotiel |
| Toestand van het materiaal | Licht beschadigd, licht verweerd. Intact calciumsilicaatmateriaal of categorie III 'gebondenheid' |

| # | Type | Referentie | Resultaat |
|---|---|---|---|
| 2.1 | Puntmonster | 007 | Chrysotiel |

| Beschrijving | Kit kozijn-muur |

- Zorg voor een veilig beheer. Vermijd het beschadigen van het asbestmateriaal. Controleer de toestand jaarlijks op wijzigingen.

- Eenvoudige handelingen: mag via doe-het-zelf of door werknemer(s) met opleidingsattest eenvoudige handelingen  
Wordt sterk afgeraden deze toepassing via doe-het zelf te verwijderen omwille van reële kans op vezelvrijgave.

EH erkend saneerder. De saneerder motiveert de verwijderingsmethode in het werkplan. Verwijdering met puntafzuiging dmv een stofzuiger met absoluut filter of methode inslijpen baksteen. Oud raamwerk wordt gerecycleerd, er mogen geen restanten aan het raamwerk achter blijven.

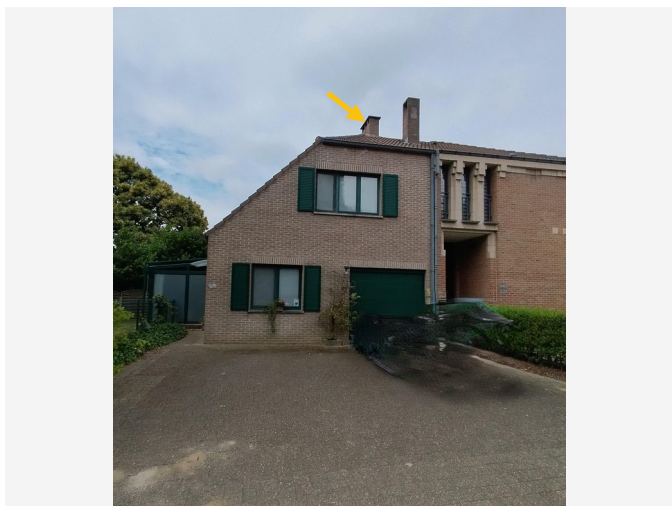
*Situeringsfoto*

**Reden:** Het te onderzoeken materiaal situeert zich hoger dan 3,50 m te rekenen vanaf een veilige ondergrond

**Uitleg van de asbestdeskundige:** Bij werken (dak of reiniging schouw) kan een stelling geplaatst worden, het is niet duidelijk of er asbestverdachte materialen aanwezig zijn in de schouw.

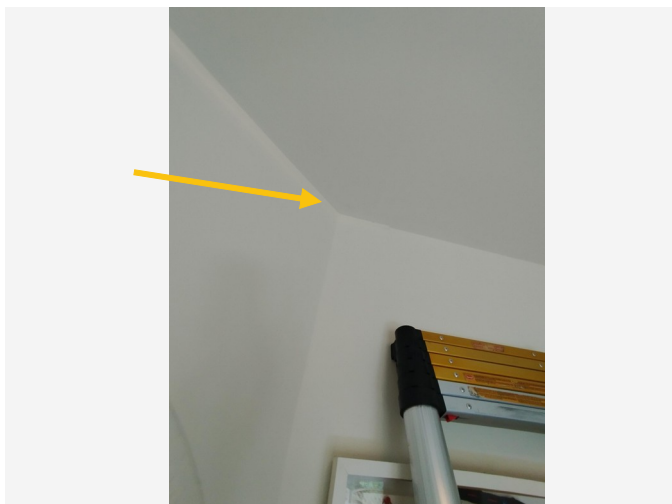
Vrije foto

Er zijn plafonds afgewerkt in plaatmateriaal (V+1: gyproc/osb en Glv: betonnen plafonds). Het is niet duidelijk of er pleisterwerk of verdacht materiaal aanwezig is achter deze valse plafonds, het is aangewezen om bijkomend onderzoek uit te voeren bij werken.

Poging tot bemonstering glv thv de keuken.

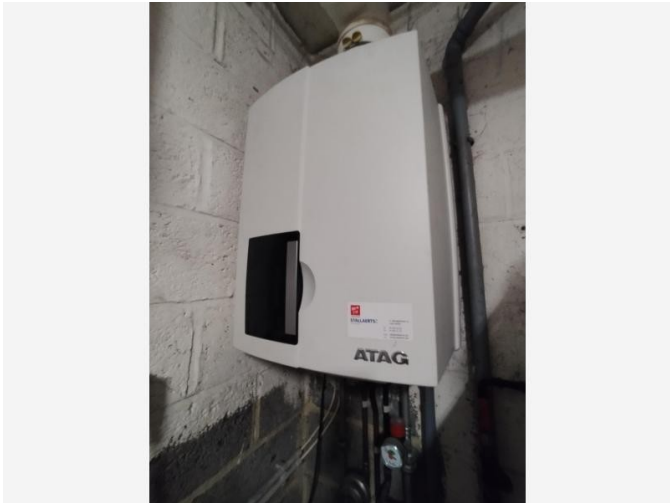
Vrije foto

Condensatieketel. Juiste bouwjaar niet is gekend maar deze ketels werden na 2001 geproduceerd. Niet verdacht.

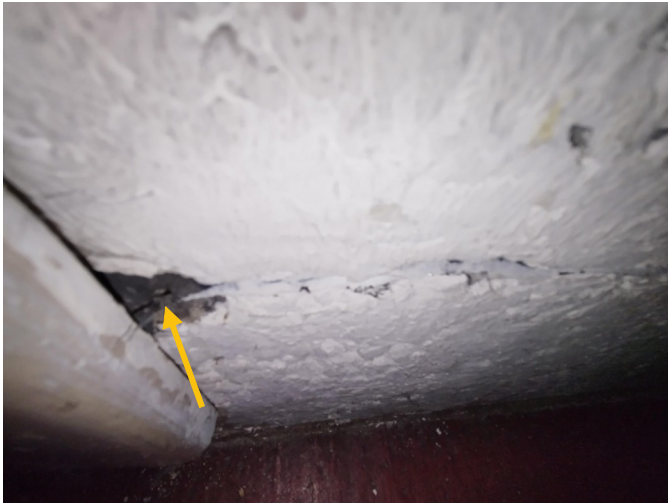
*Vrije foto*

Waterkering in de garage: kunststof (plastiek) - niet verdacht.

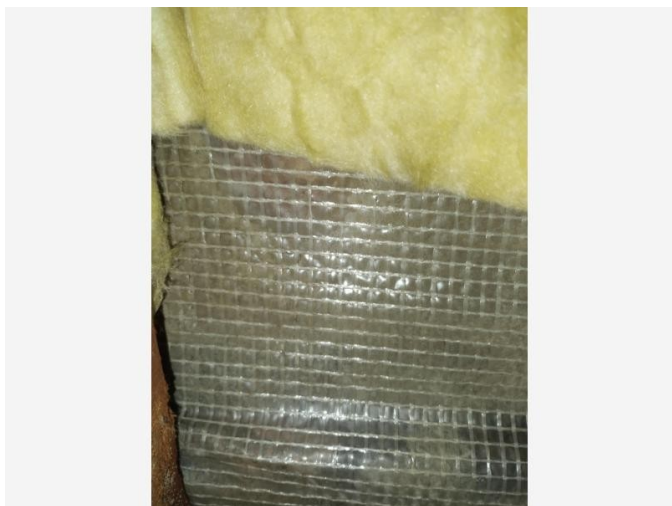
Vrije foto

Het dak werd gecontroleerd (via verplaatsen van isolatie). Er is geen verdacht onderdak vastgesteld.  
Er is een dampscherm aanwezig.

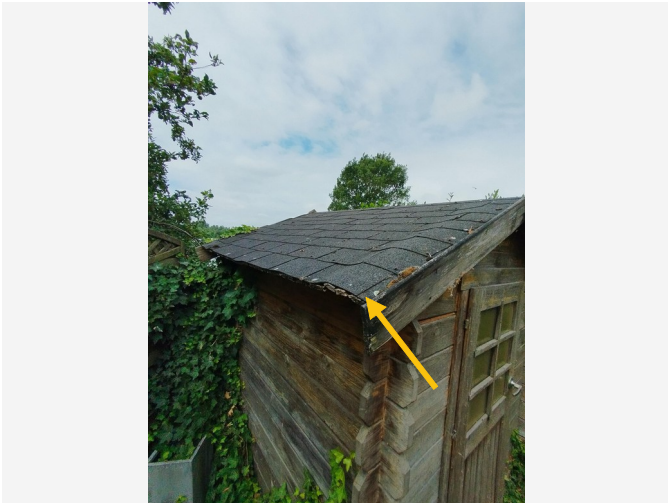
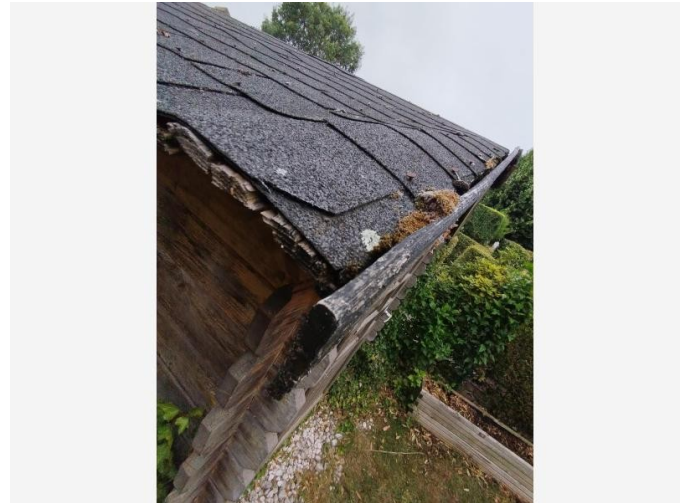
## Fiche 8: Bitumen leien tuinhuis 2

Geen asbest

| # | Type | Referentie | Resultaat |
|---|---|---|---|
| 8.1 | Puntmonster | 006 | Geen asbest |

| Opmerking | <p>Er werd een staal genomen aan een overlappend stuk van de bitumen leien waardoor de waterdichtheid van de dakbedekking niet in het gedrang komt.</p> <p>De vermelde oppervlaktes, diktes en volumes betreffen een beredeneerde schatting. Er worden geen rechten verleend aan deze oppervlaktes/diktes/volumes.</p> |

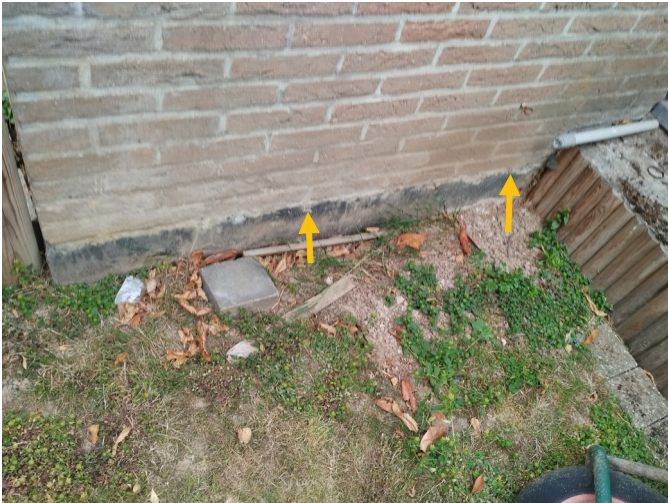
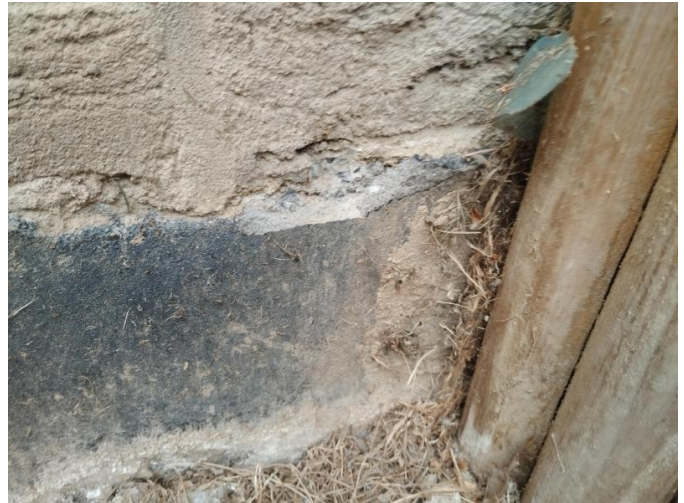
## Fiche 9: Waterkering (cement)

Geen asbest

| # | Type | Referentie | Resultaat |
|---|---|---|---|
| 9.1 | Mengmonster | 004 | Geen asbest |

| Opmerking | <p>De vermelde oppervlaktes, diktes en volumes betreffen een beredeneerde schatting. Er worden geen rechten verleend aan deze oppervlaktes/diktes/volumes.</p> <p>+/- 4m<sup>2</sup> zichtbare cement smeerlaag.</p> |

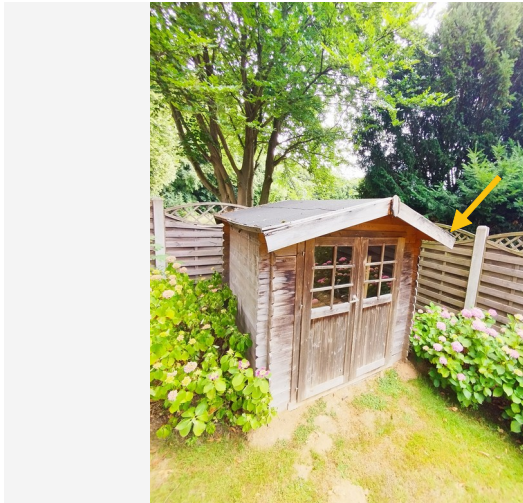
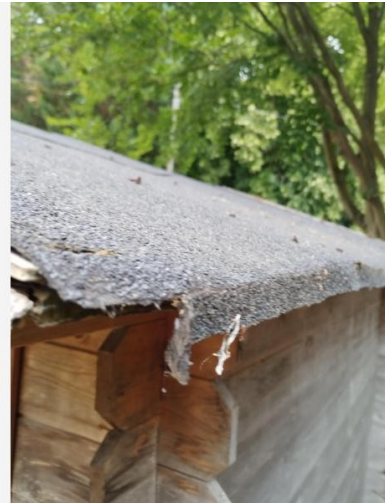
## Fiche 10: Roofing dak tuinhuis 1

Geen asbest

| # | Type | Referentie | Resultaat |
|---|---|---|---|
| 10.1 | Puntmonster | 005 | Geen asbest |

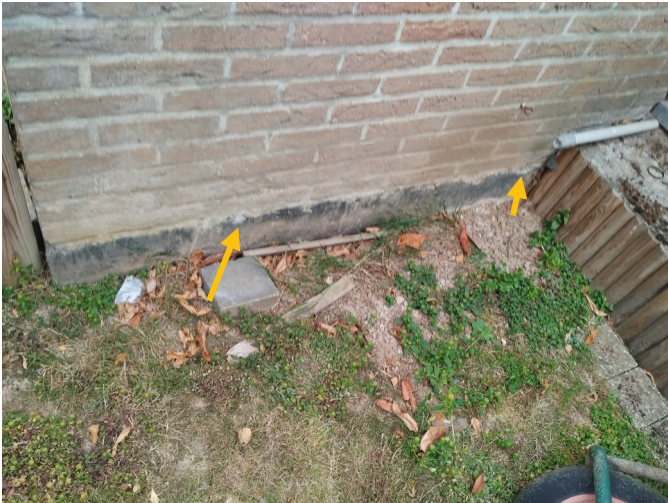
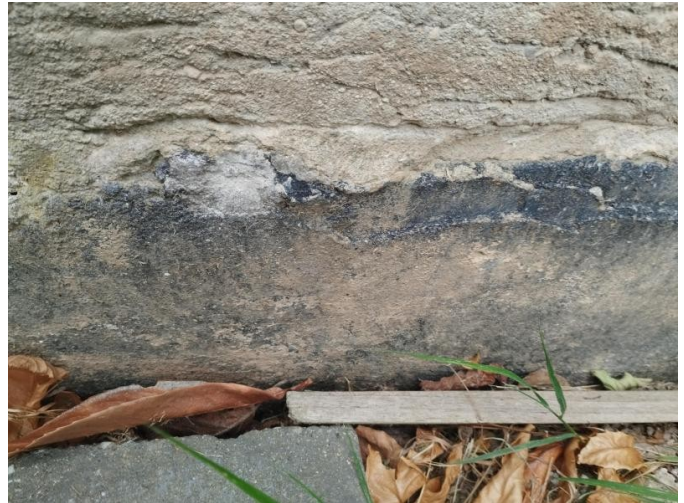
## Fiche 11: Waterkering (teer)

Geen asbest

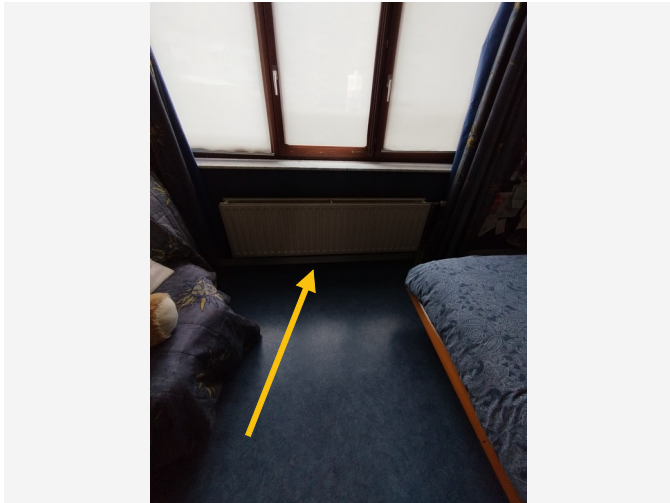
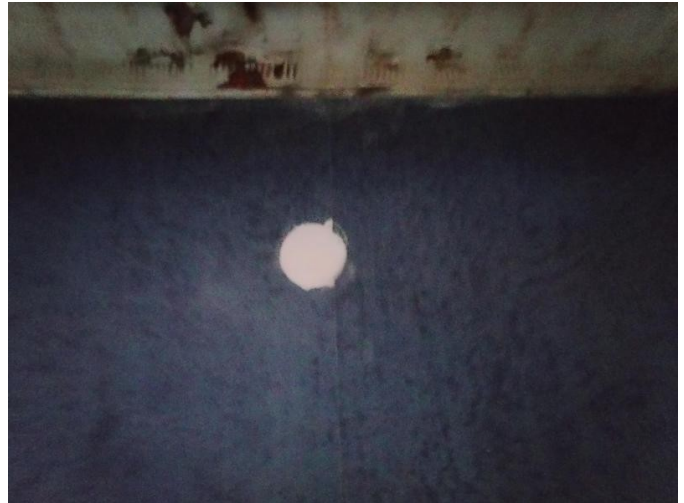
## Fiche 12: Muurpleister

Geen asbest
