Asbestinventarisatattest

Stationsstraat 21, 9220 Hamme

Attestnummer : 20250515-000140.000

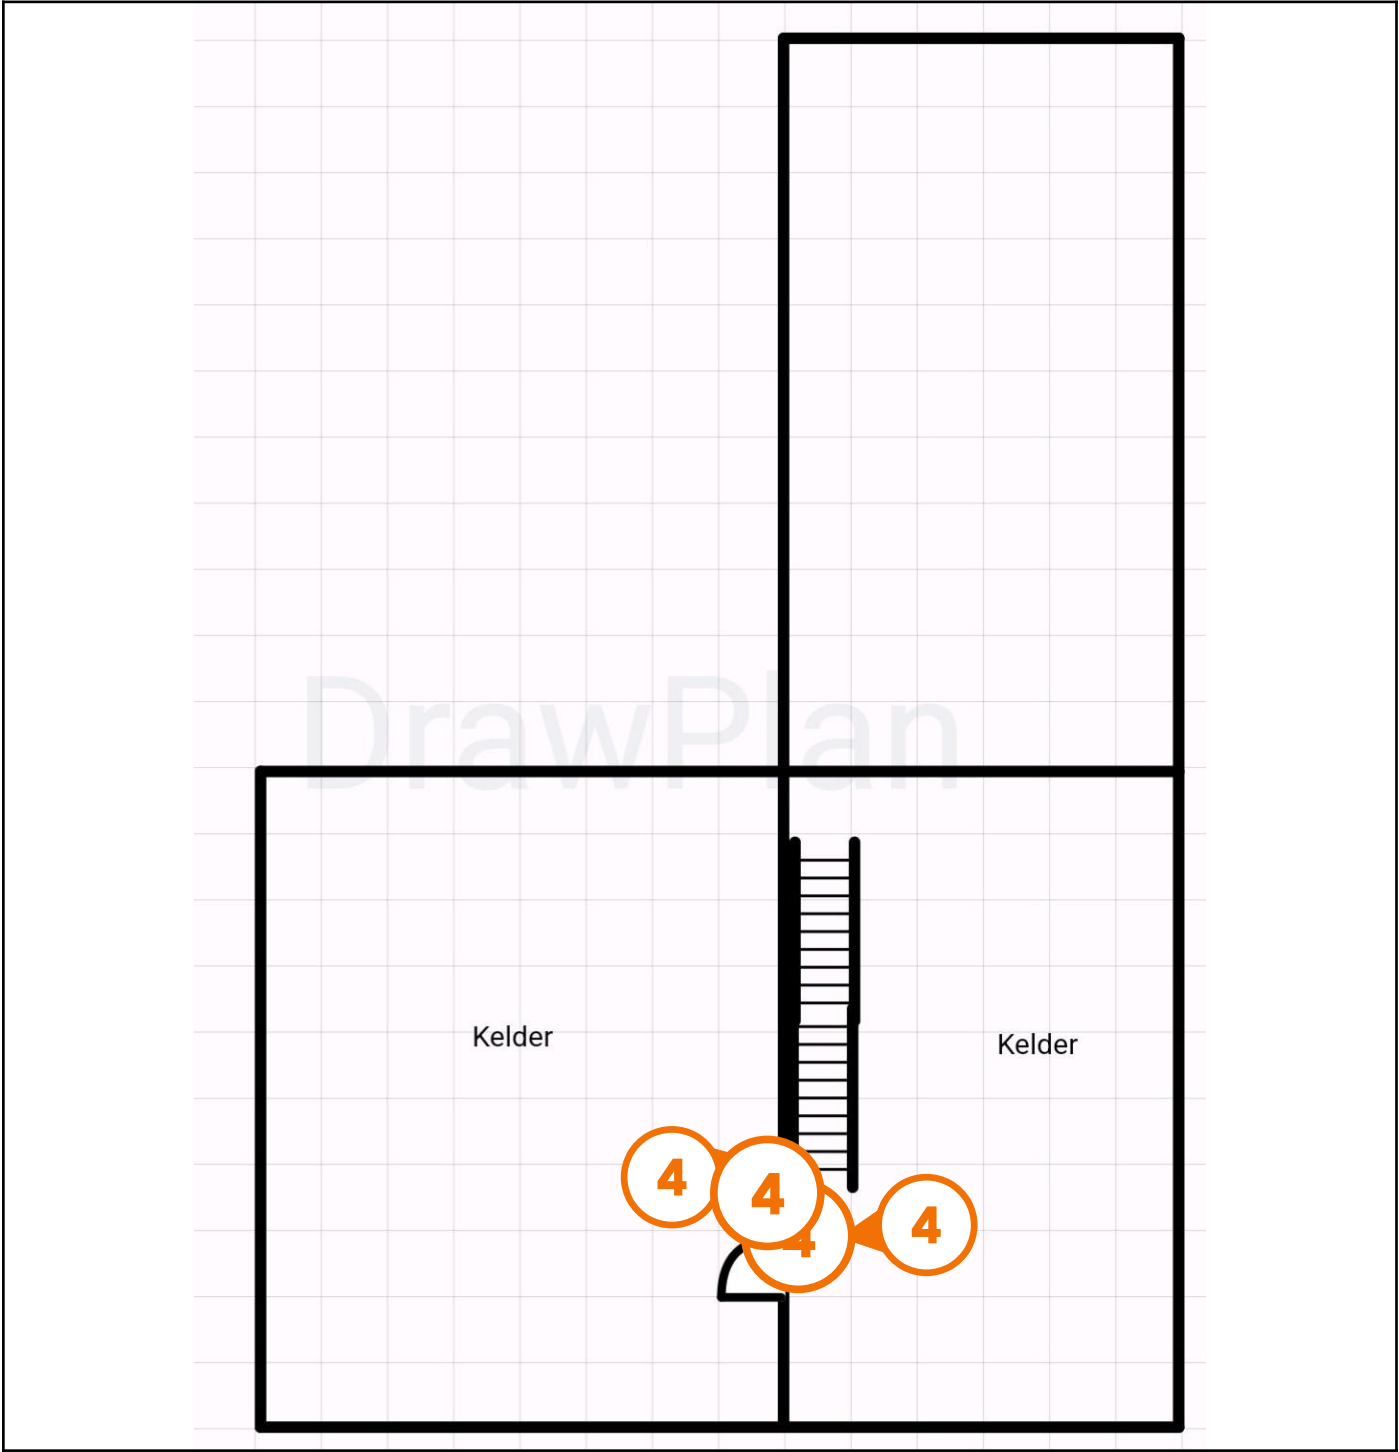
Plan 1.3: Kelder : bakelieten toepassingen

Beschrijving	Type	Actie
4. Bakelieten toepassingen	Asbestmateriaal	Verwijderen

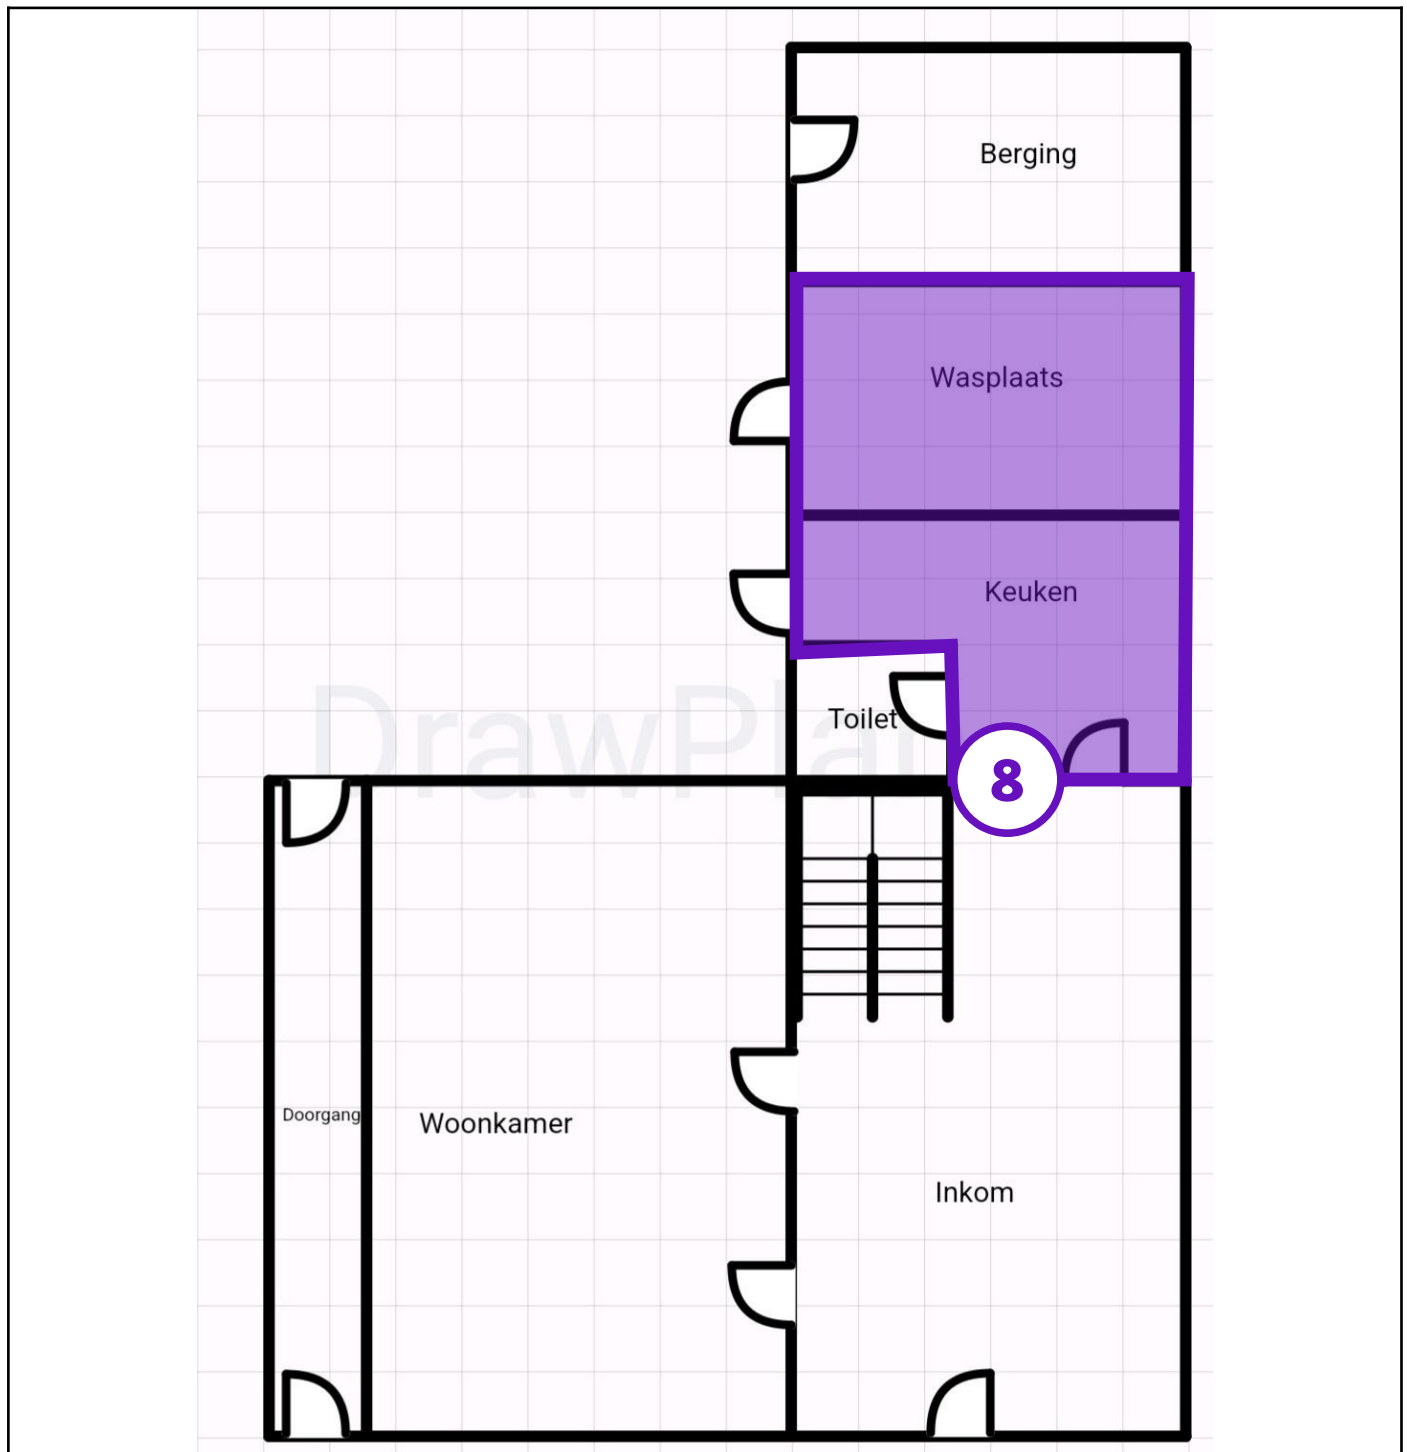
Plan 1.6: Gelijkvloers : vals plafond

Beschrijving	Type	Actie
8. Vals plafond	Advies	-

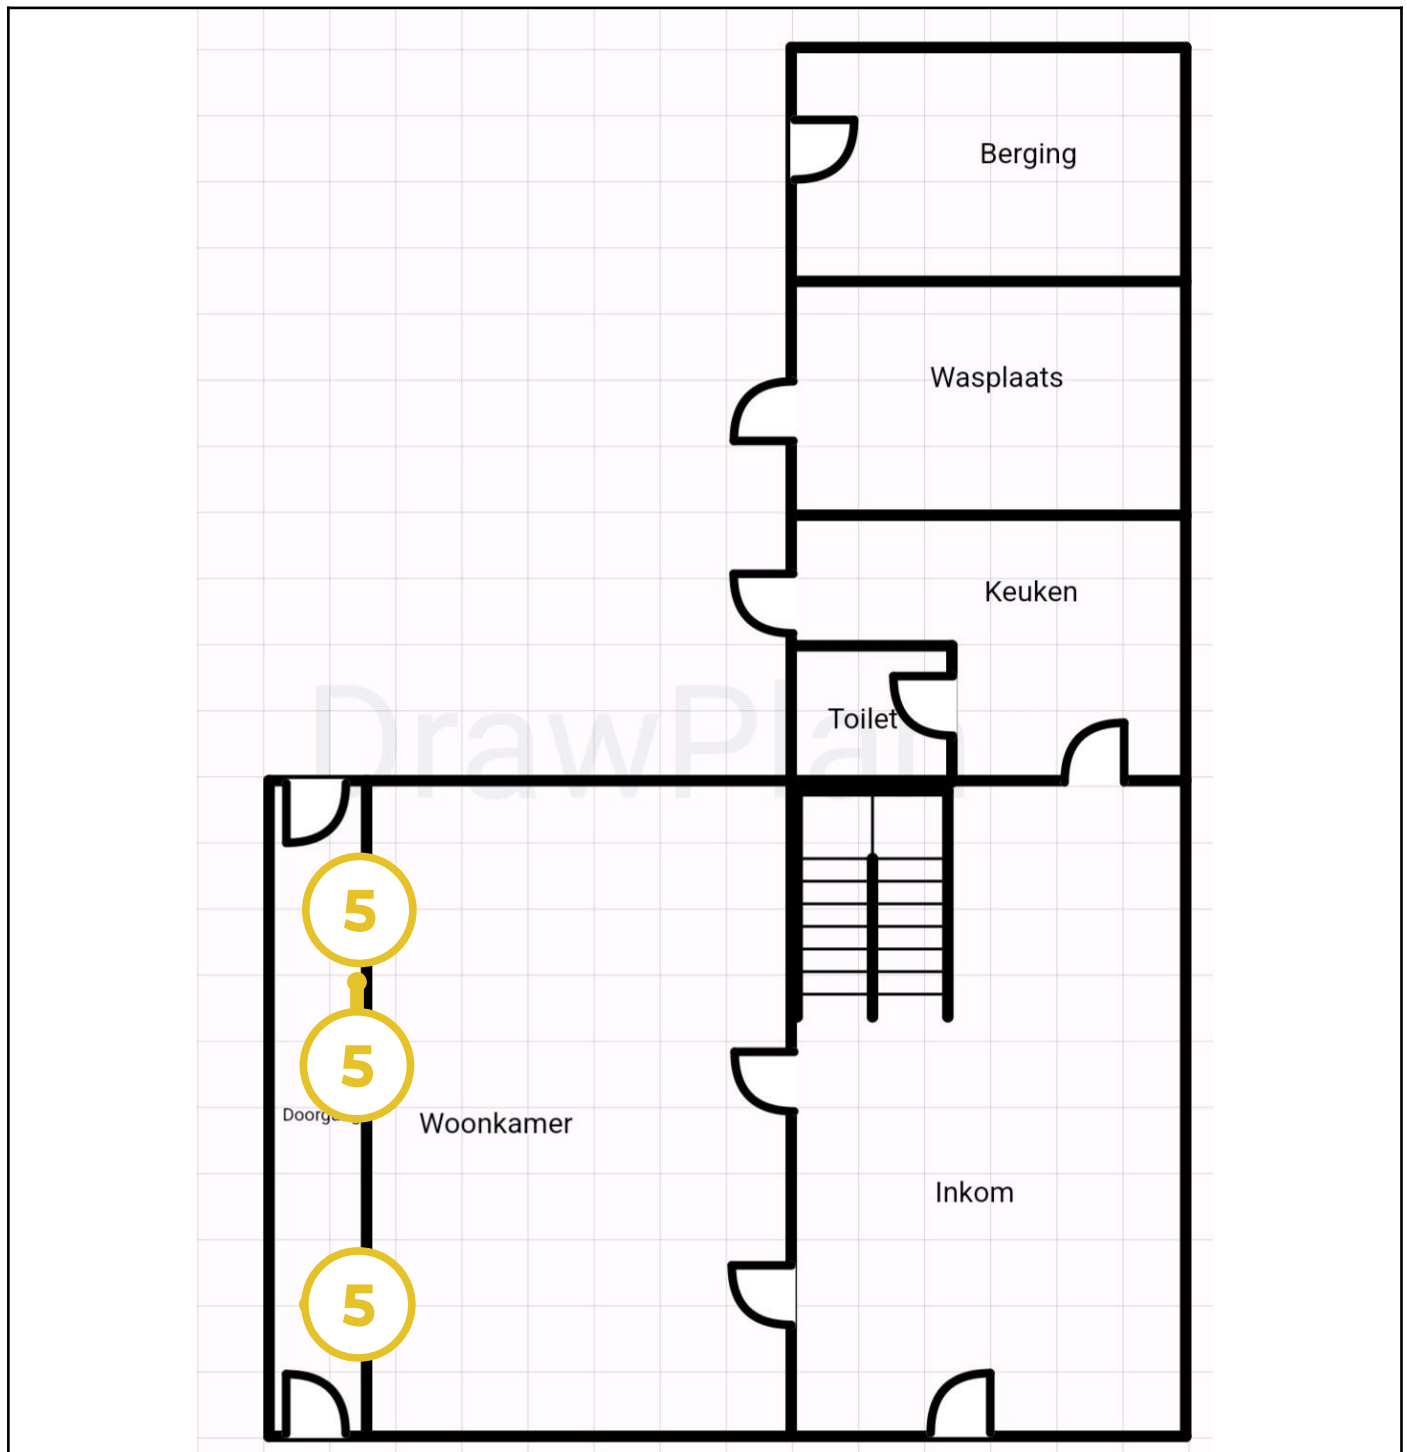
Plan 1.7: Gelijkvloers : roetluiken

Beschrijving	Type	Actie
5. Roetluiken	Asbestmateriaal	Zorgvuldig beheren

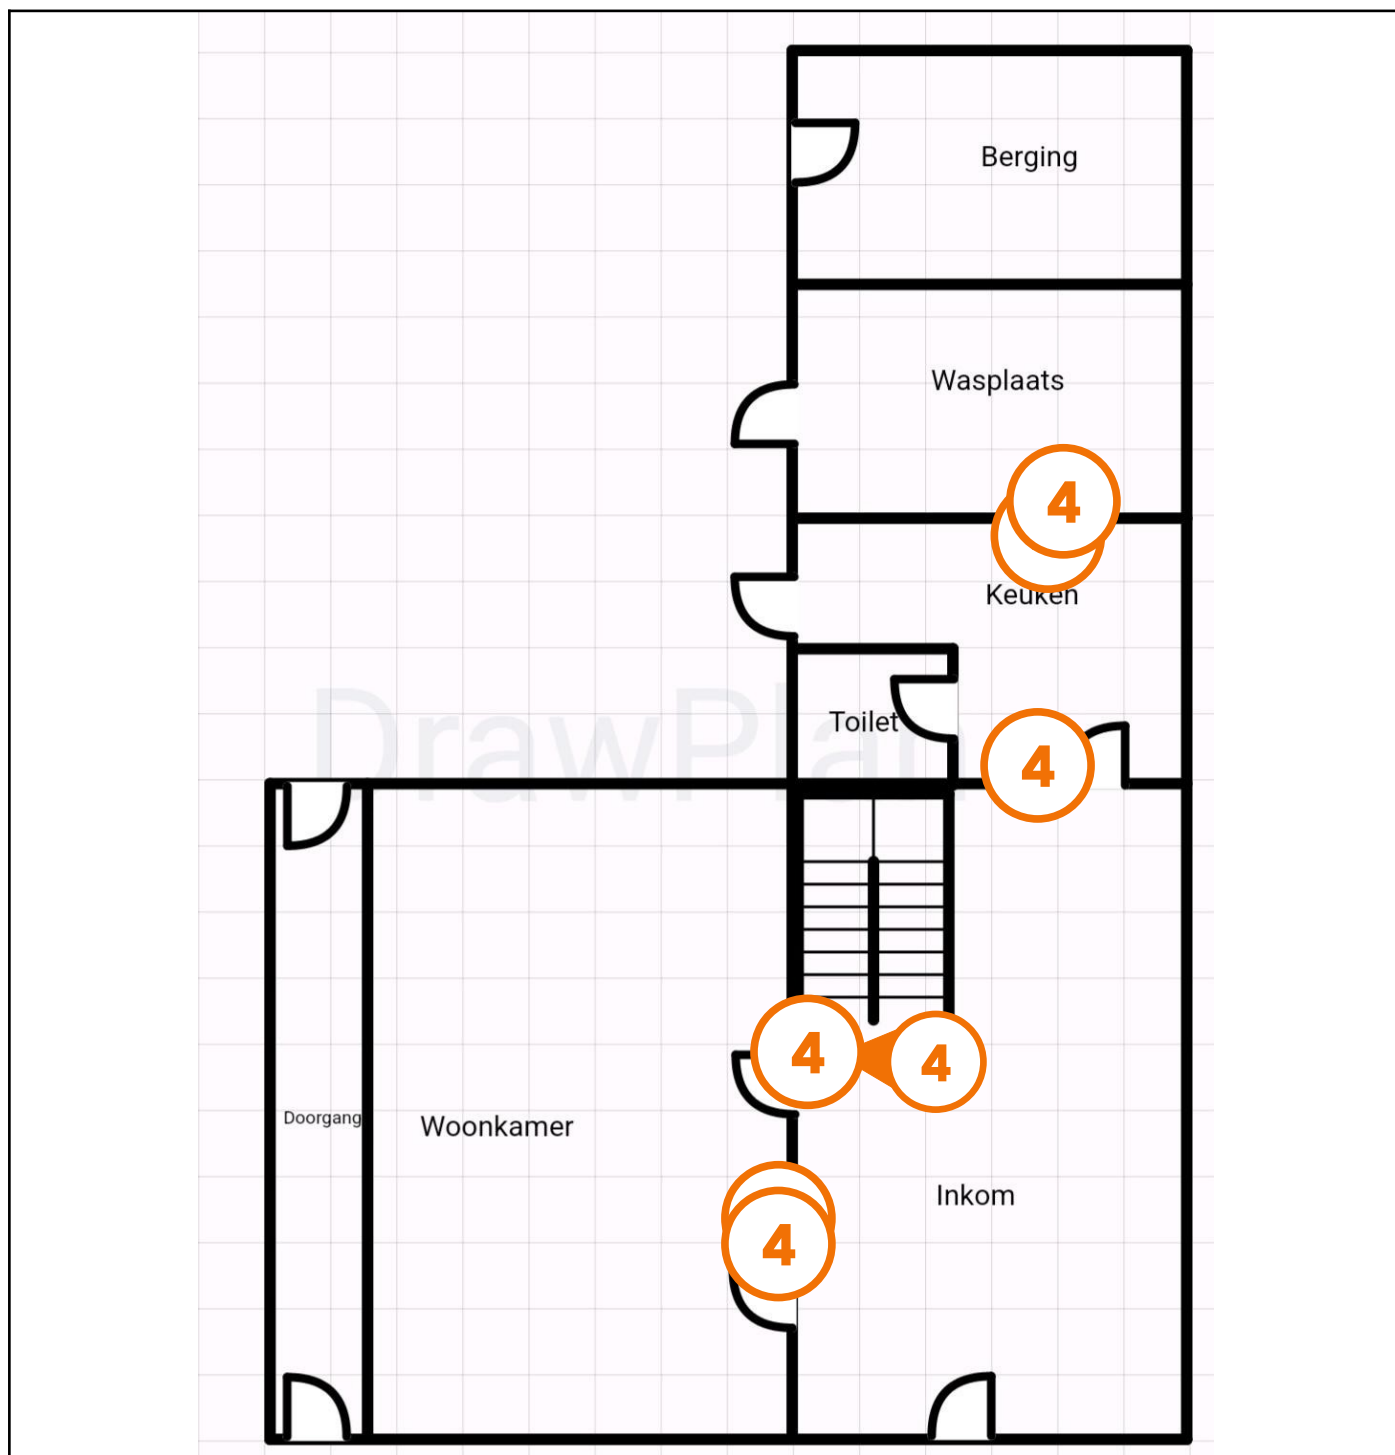
Plan 1.8: Gelijkvloers : bakelieten toepassingen

Beschrijving	Type	Actie
4. Bakelieten toepassingen	Asbestmateriaal	Verwijderen

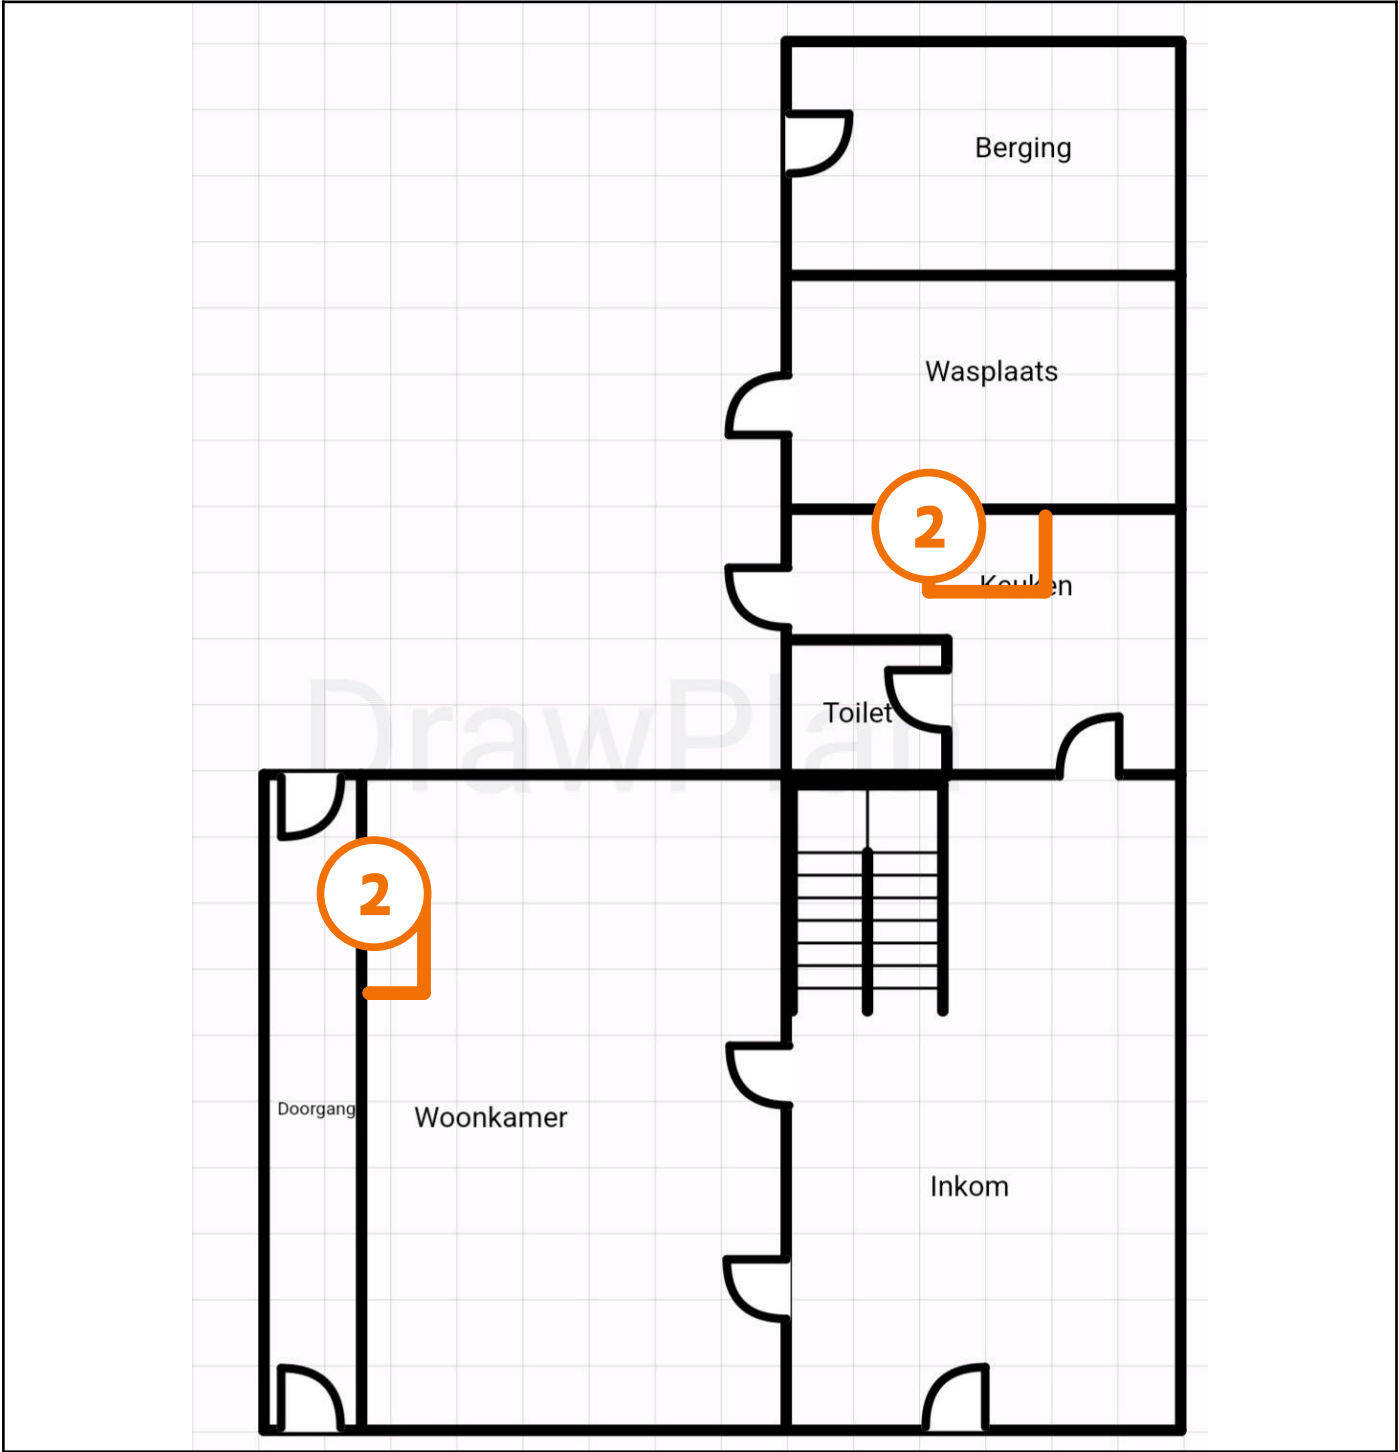
Plan 1.9: Gelijkvloers : asbestkoorden

Beschrijving	Type	Actie
2. Asbestkoorden	Asbestmateriaal	Verwijderen

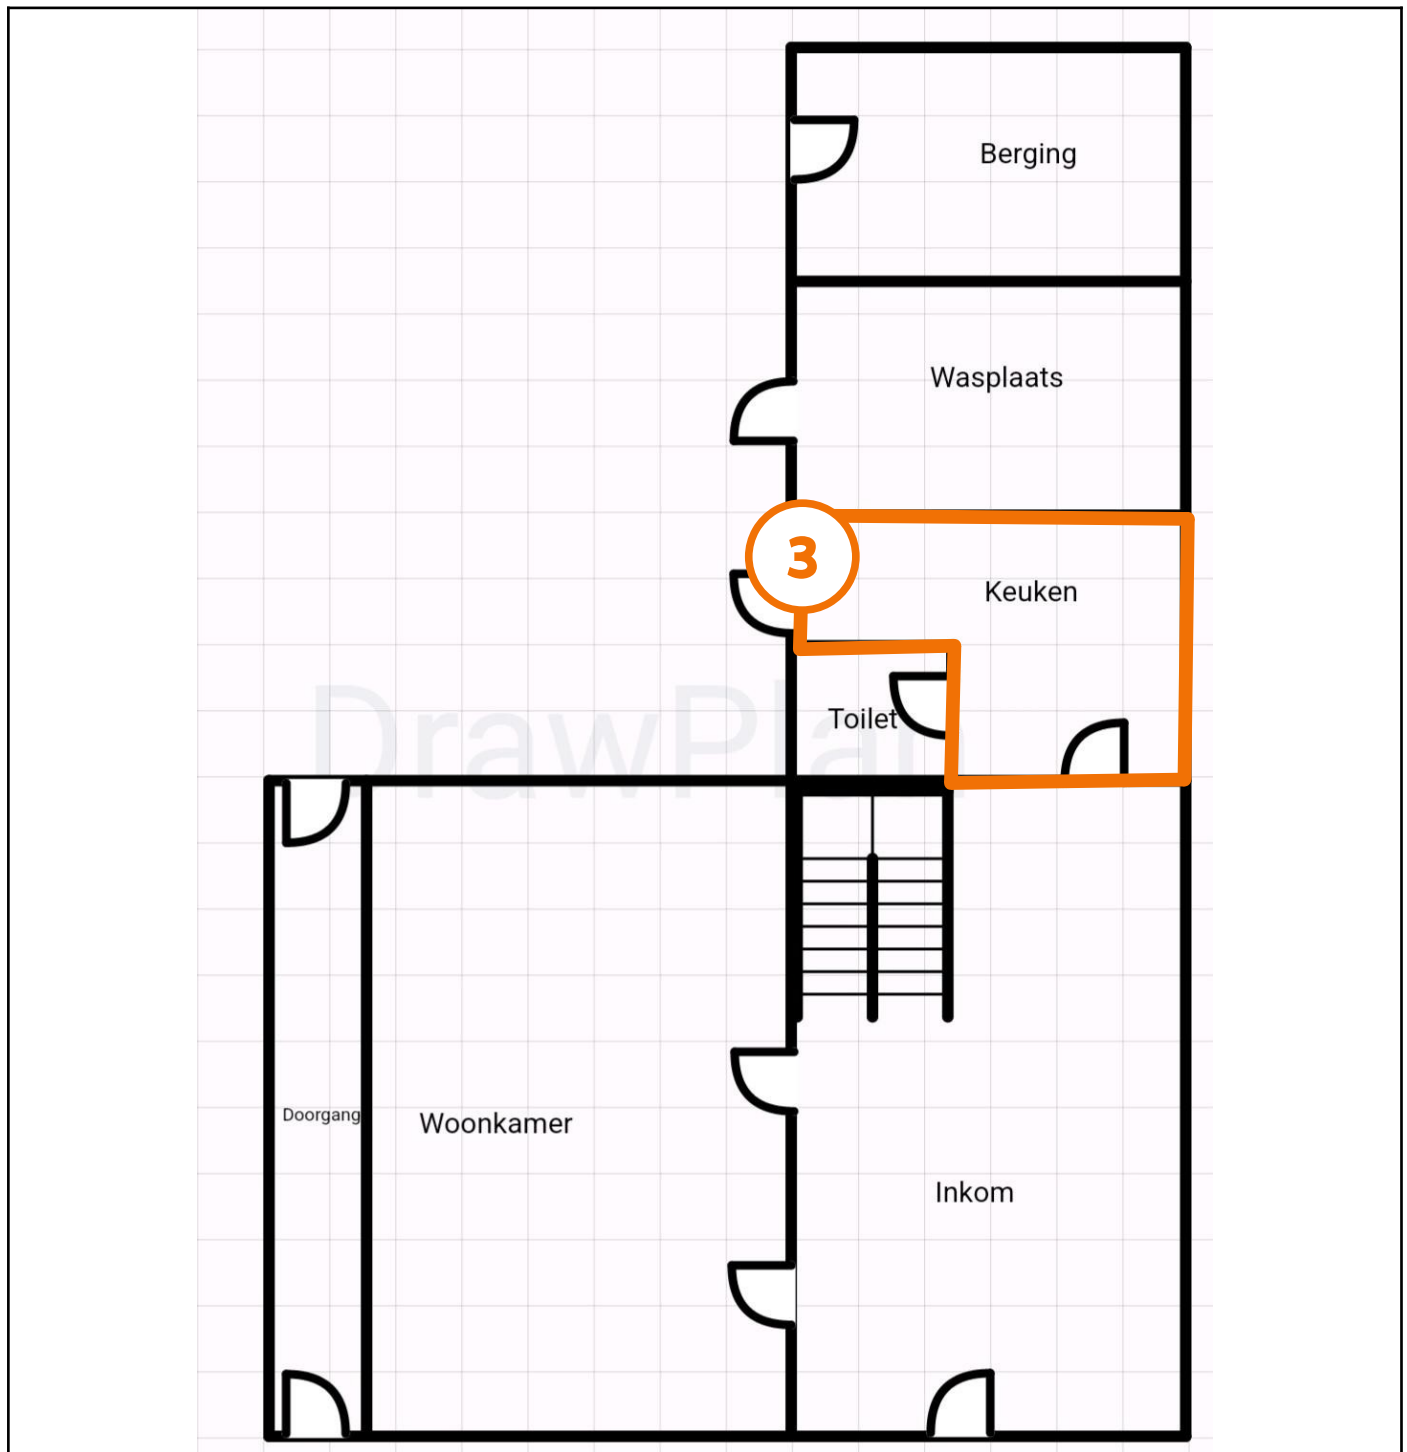
Plan 1.10: Gelijkvloers : lambrisering

Beschrijving	Type	Actie
3. Lambrisering	Asbestmateriaal	Verwijderen

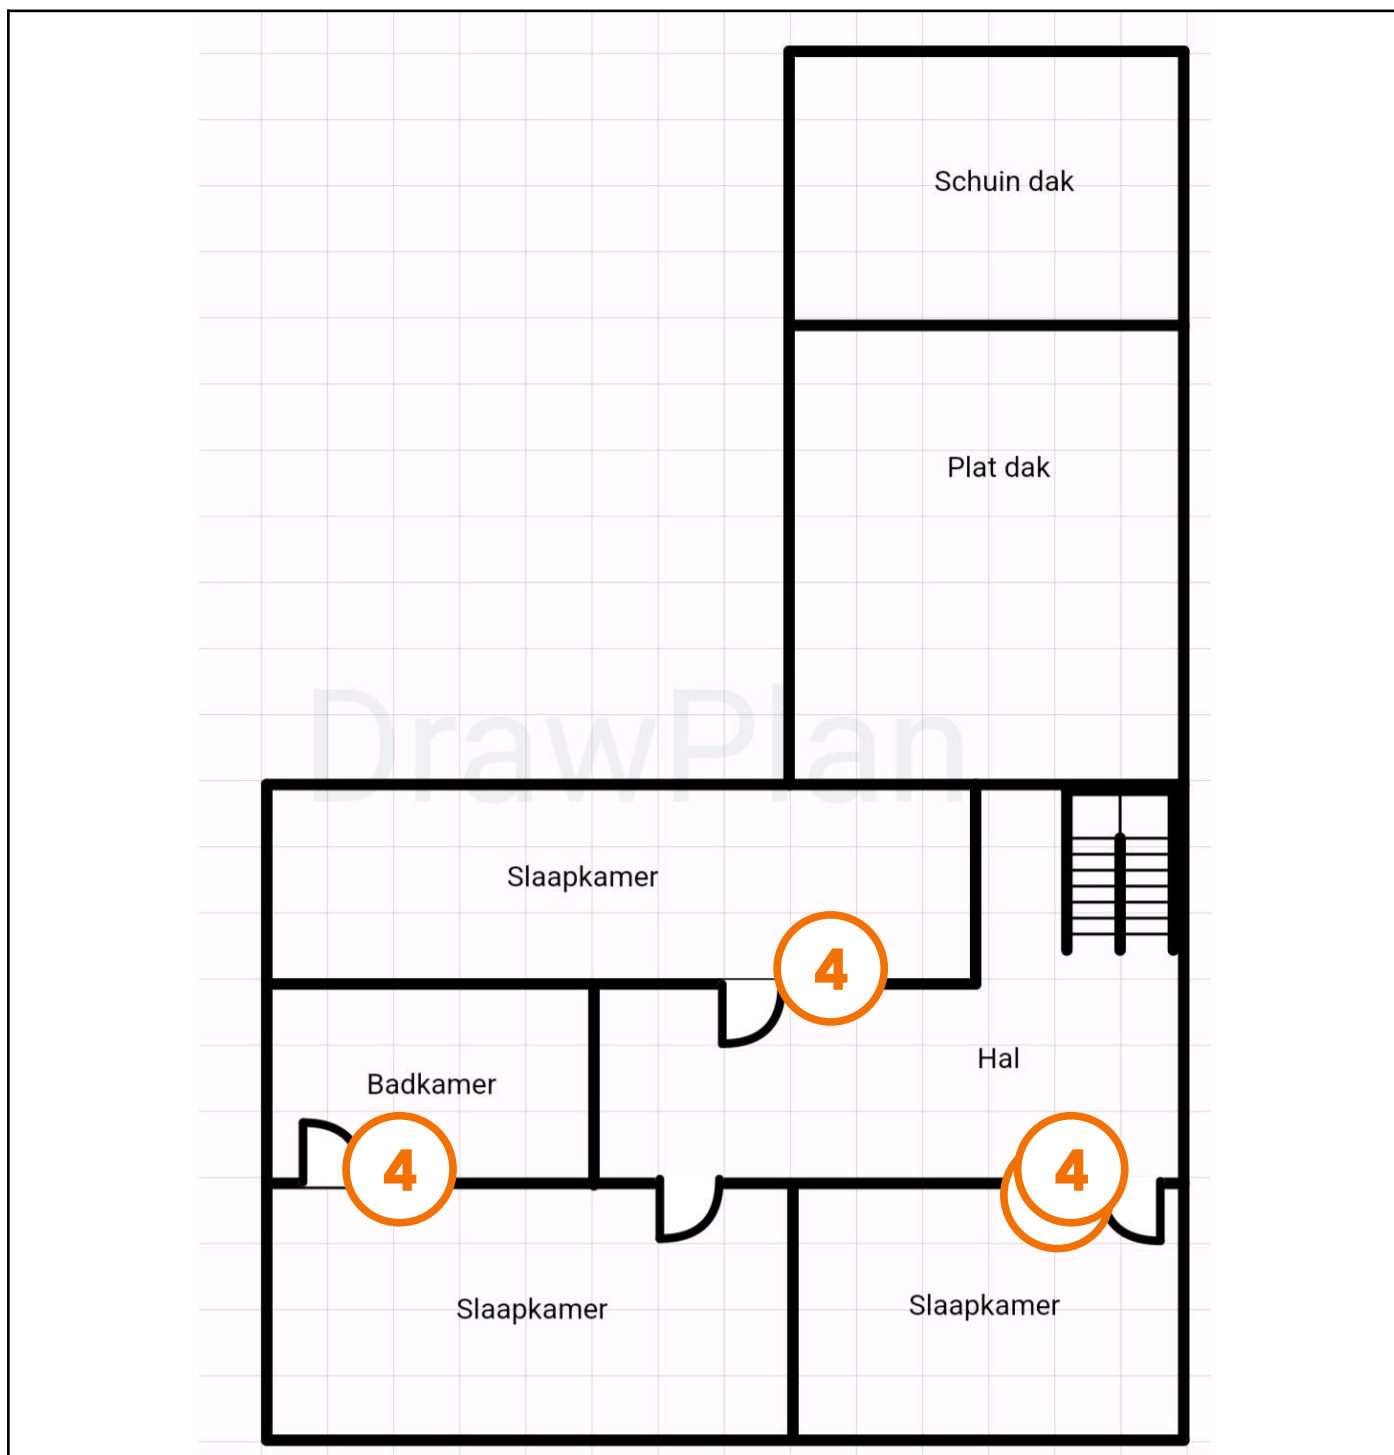
Plan 1.14: Verdiep +1 : bakelieten toepassingen

Beschrijving	Type	Actie
4. Bakelieten toepassingen	Asbestmateriaal	Verwijderen

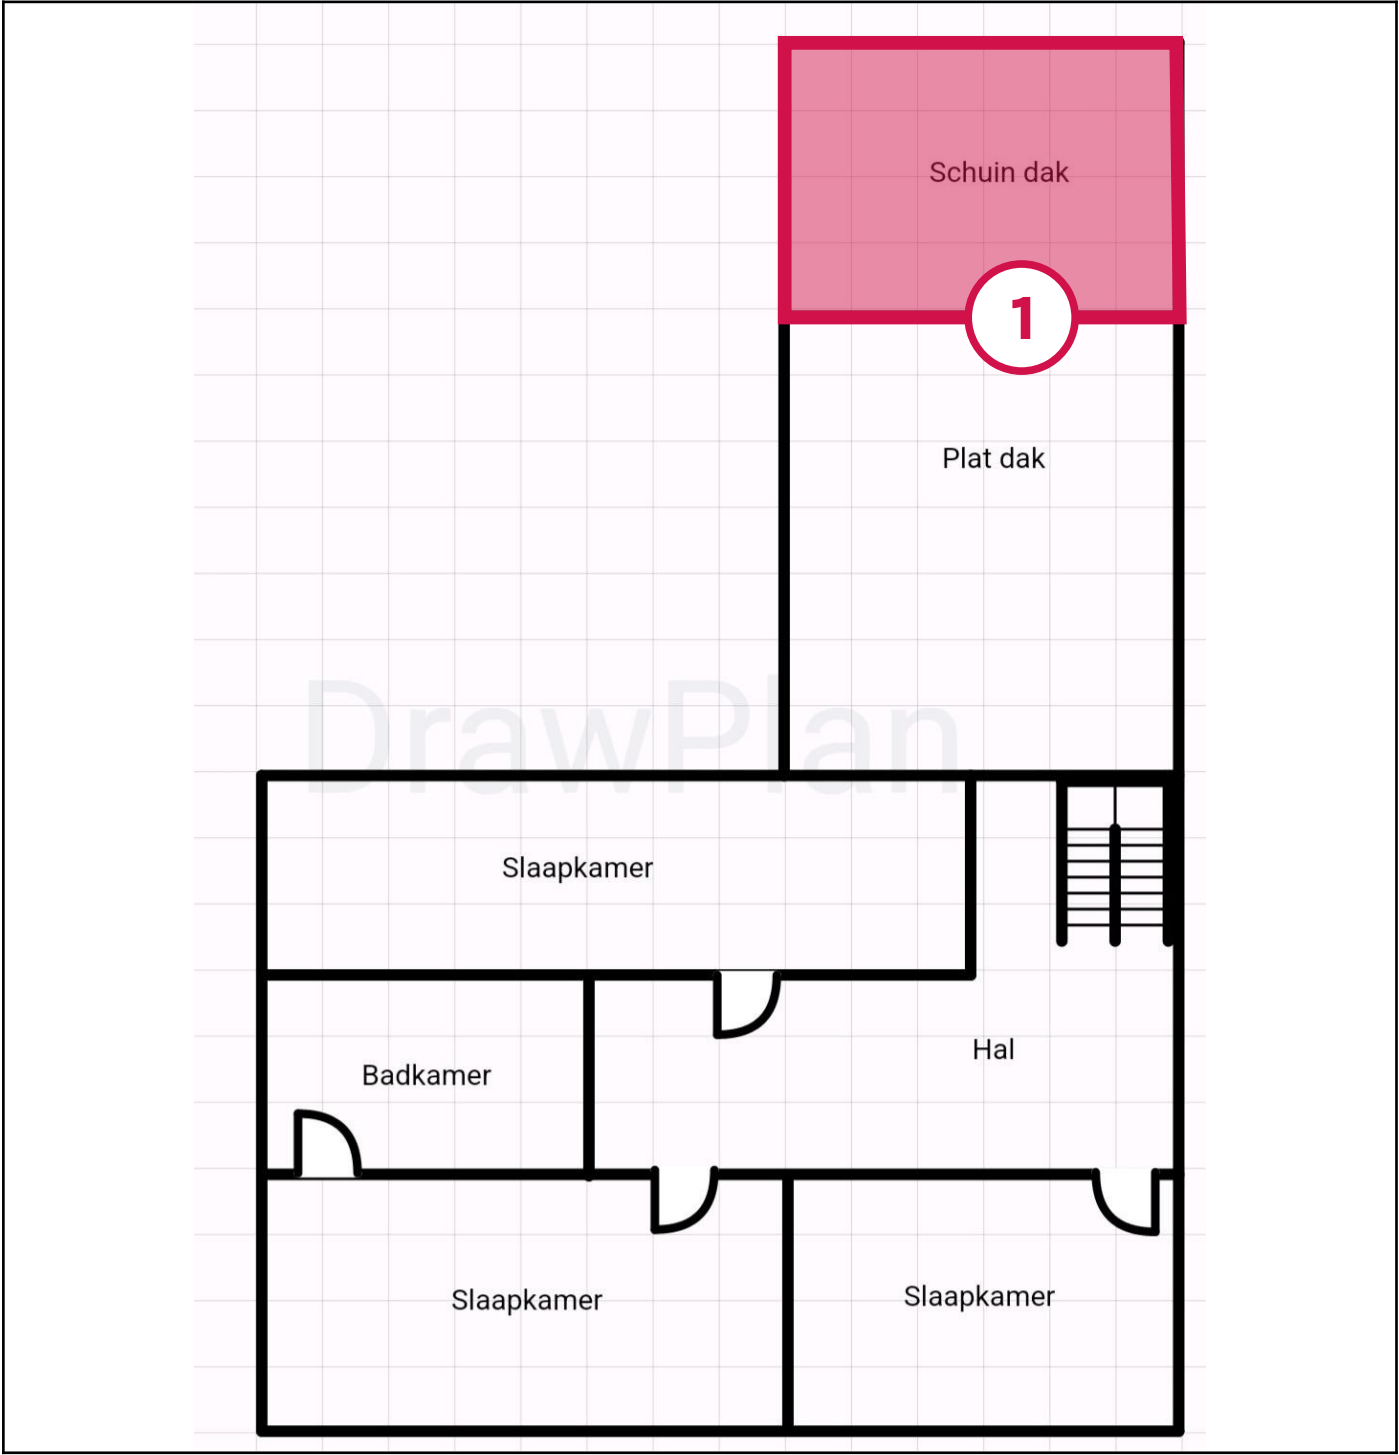
Plan 1.16: Verdiep +1 : golfplaten

Beschrijving	Type	Actie
1. Golfplaten	Asbestmateriaal	Dringend verwijderen

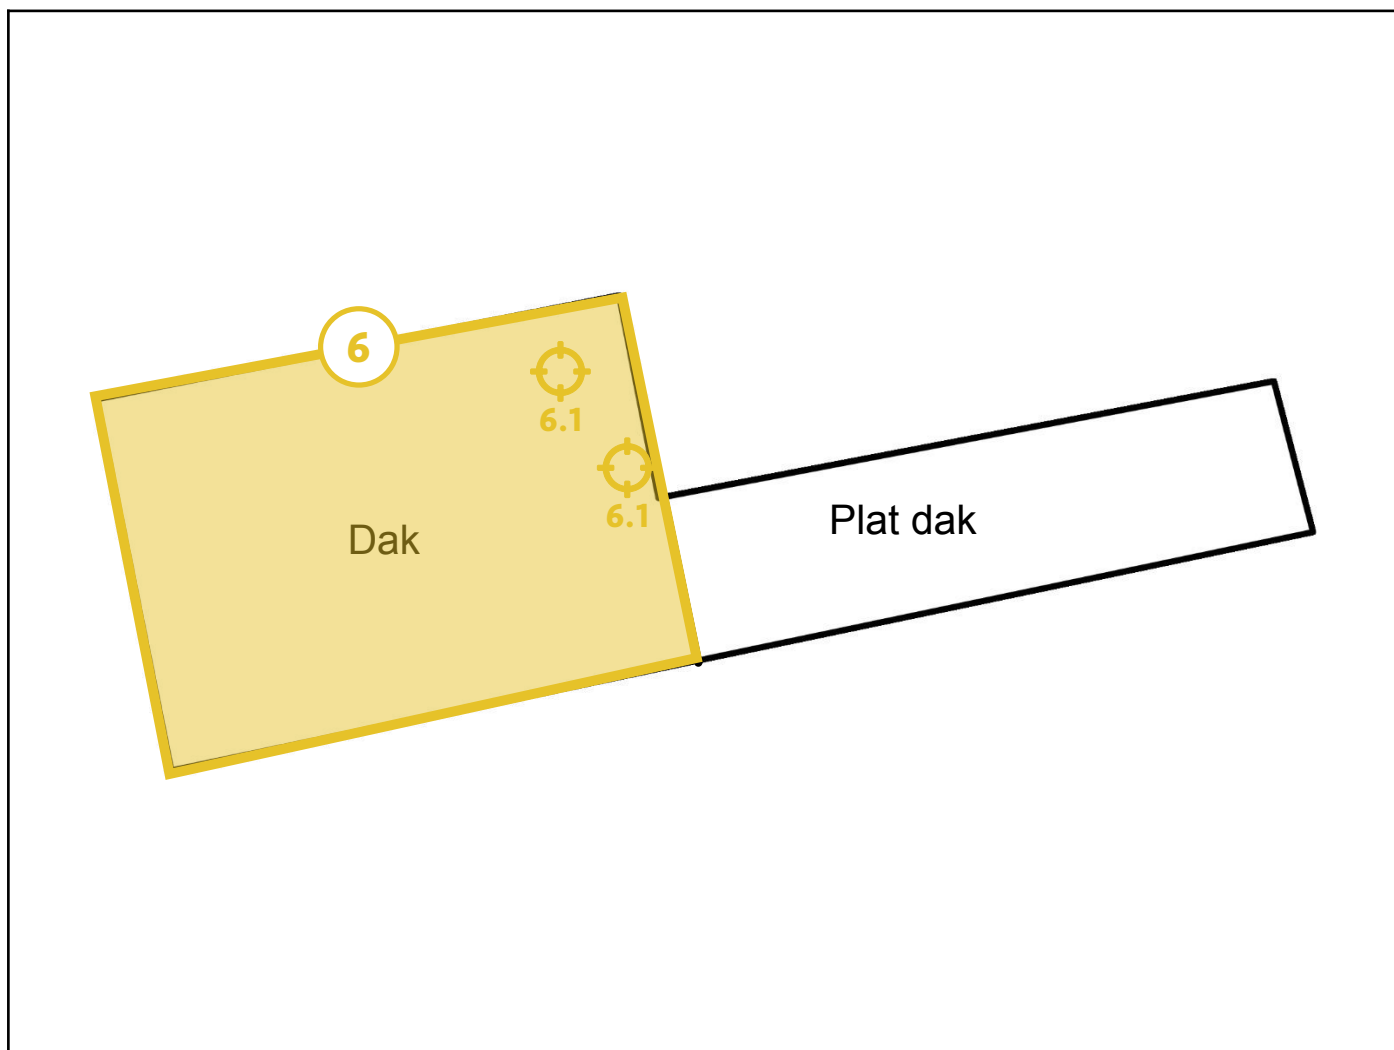
Plan 1.18: Dak : onderdak

Beschrijving	Type	Actie
6. Onderdak	Asbestmateriaal	Zorgvuldig beheren
6.1 Code: MM05	Mengmonster	-

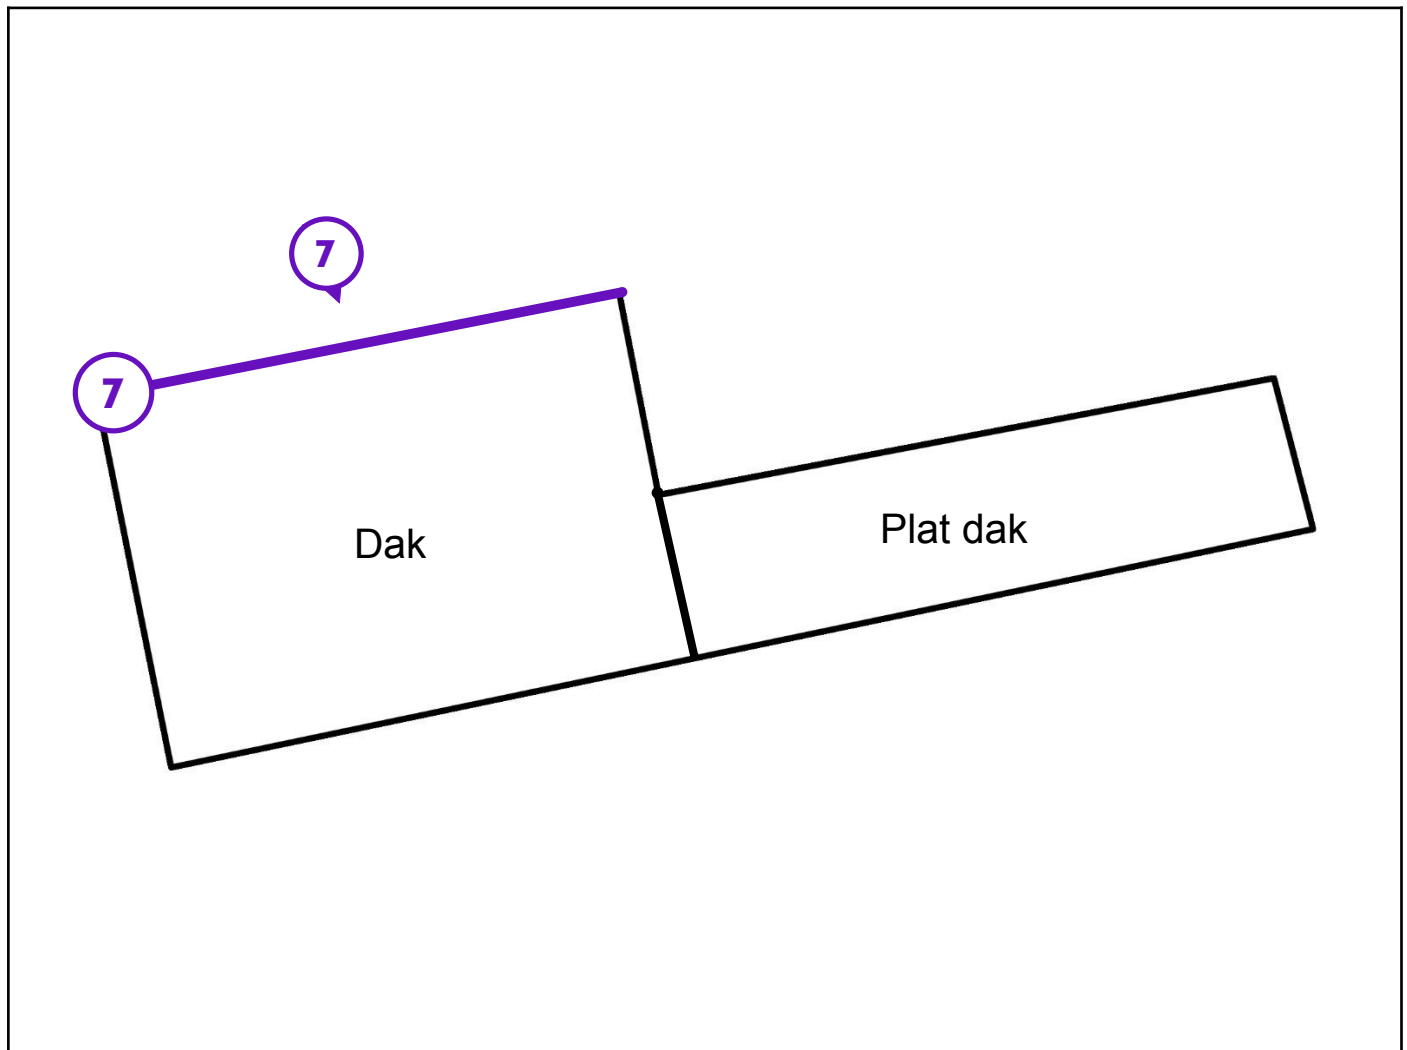
Plan 1.19: Buitenschil : leien zijgevel

Beschrijving	Type	Actie
7. Leien zijgevel buren	Advies	-

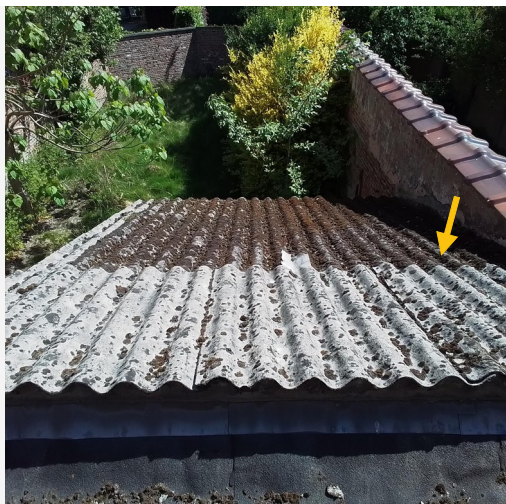
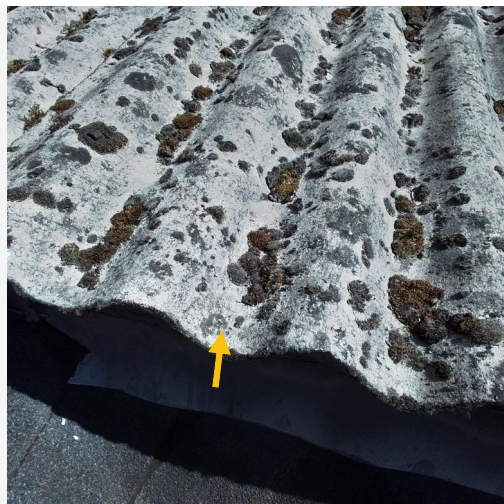
Dringend verwijderen

Eindbeoordeling materiaalisico	Hoog materiaalisico en/of hoge kans op vezelvrijgave
--------------------------------	--

Gebondenheid	Categorie 1: hechtgebonden in oorsprong
Asbestsoort (vezeltype)	Crocidoliet aanwezig
Asbestconcentratie	Laag (< 50%)
Afschermingsgraad van het gehele materiaal	Geheel of deels (ook) vrij aan de binnenlucht
Toestand van het materiaal	Matig beschadigd, matig verweerd

Beschrijving	Golfplaten
Omgeving	Buiten
Primaire drager	Schuin dak
Asbestmateriaal	Dak- en gevelbekleding - Golfplaat
Bindmiddel van asbestmateriaal	Cement
Gebondenheid op basis van bindmiddel	Hecht
Hoeveelheid (oppervlakte - aantal)	• 15,00 m ² - 1 stuk
Totale oppervlakte	15,00 m ²
Eenvoudig bereikbaar	Ja
Bevestigingswijze	• Geschroefd
Identificatiemethode	Vaststelling zonder monstername
Destructieve handeling voor identificatie	Nee

- Verwijder dit asbestmateriaal zo snel mogelijk. Volg de toestand goed op.

- Eenvoudige handelingen: mag via doe-het-zelf of door werknemer(s) met opleidingsattest eenvoudige handelingen
Betreft een hechtgebonden toepassing in een matig verweerde staat met een laag risico op vezelvrijgave. De toepassing zorgvuldig verwijderen, zonder wijzigingen aan te brengen in de huidige toestand van het materiaal. De toepassing niet breken en/of beschadigen. Verwijder de toepassing a.d.h.v. eenvoudige handelingen en voorzie de nodige PBM's zoals ademhalingsmasker met een P3-filter, Tyvec categorie 3 type 5-6, schoeisel moet volledig gesloten zijn, wegwerphandschoenen. Opgeleid personeel wordt aanbevolen. Het asbestmateriaal moet worden verpakt in twee lagen van luchtdichte, stevige plastic zakken of folie aandienen bij het gemeentelijk recyclagepark. Deze dienen gemarkeerd te zijn met een waarschuwingsetiket. Voor verder advies kan je een kijkje nemen op de site van OVAM. (www.asbestinfo.be)

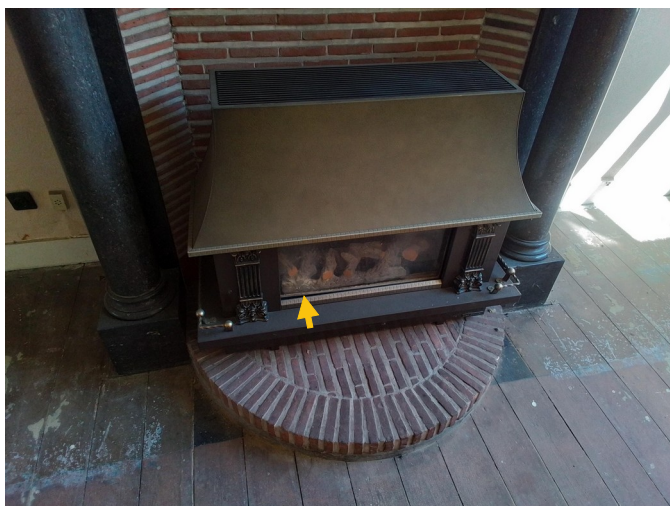
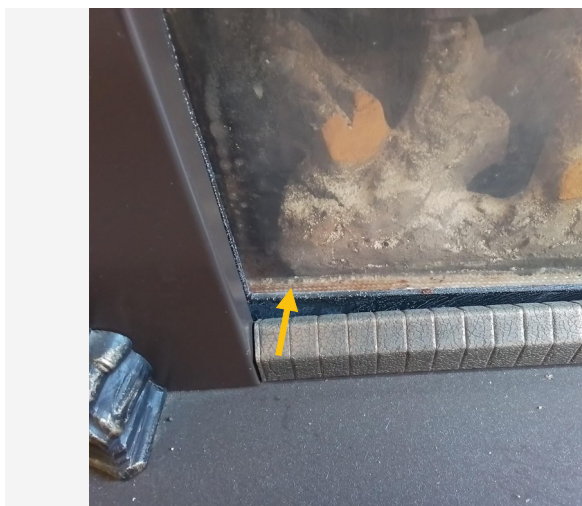
Verwijderen

Eindbeoordeling materiaalisico	Laag materiaalisico en/of verlaagde kans op vezelvrijgave
--------------------------------	---

Gebondenheid	Categorie 3: niet-hechtgebonden met weinig of geen matrix
Asbestsoort (vezeltype)	Crocidoliet aanwezig
Asbestconcentratie	Hoog ($\geq 50\%$)
Afschermingsgraad van het gehele materiaal	Stootvaste afscherming of omkasting
Toestand van het materiaal	Matig beschadigd, matig verweerd

Beschrijving	Asbestkoorden
Omgeving	Binnen
Primaire drager	HVAC infrastructuur en uitrusting
Asbestmateriaal	Koord, lint, band, strip
Bindmiddel van asbestmateriaal	Weinig of geen bindmiddel (textiel, bevolking, ...)
Gebondenheid op basis van bindmiddel	Niet-hechtgebonden
Hoeveelheid (lengte - omtrek - aantal)	<ul style="list-style-type: none">• 0,60 m - 1,00 cm - 1 stuk
Totale oppervlakte	0,006 m ²
Eenvoudig bereikbaar	Ja
Bevestigingswijze	<ul style="list-style-type: none">• Geklemd
Identificatiemethode	Vaststelling zonder monsternamen
Destructieve handeling voor identificatie	Nee

- Verwijder dit asbestmateriaal zo snel mogelijk. Volg de toestand goed op.

- Eenvoudige handelingen: mag via doe-het-zelf of door werknemer(s) met opleidingsattest eenvoudige handelingen
Betreft een hechtgebonden toepassing in een matig verweerde staat met een laag risico op vezelvrijgave. De toepassing zorgvuldig verwijderen, zonder wijzigingen aan te brengen in de huidige toestand van het materiaal. De toepassing niet breken en/of beschadigen. Verwijder de toepassing a.d.h.v. eenvoudige handelingen en voorzie de nodige PBM's zoals ademhalingsmasker met een P3-filter, Tyvec categorie 3 type 5-6, schoeisel moet volledig gesloten zijn, wegwerphandschoenen. Opgeleid personeel wordt aanbevolen. Het asbestmateriaal moet worden verpakt in twee lagen van luchtdichte, stevige plastic zakken of folie aandienen bij het gemeentelijk recyclagepark. Deze dienen gemarkeerd te zijn met een waarschuwingsetiket. Voor verder advies kan je een kijkje nemen op de site van OVAM. (www.asbestinfo.be)

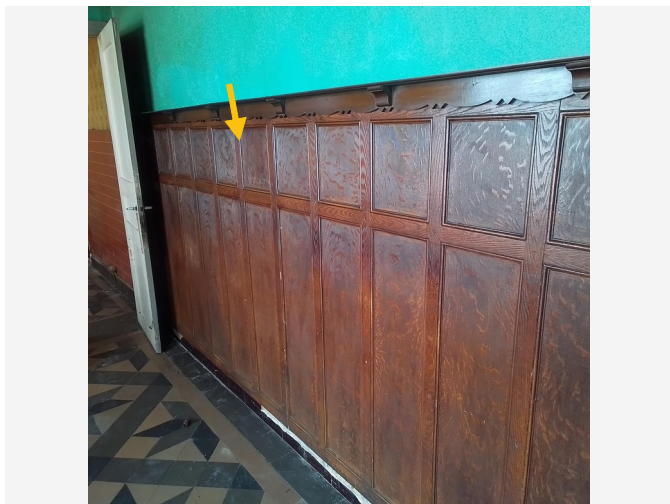
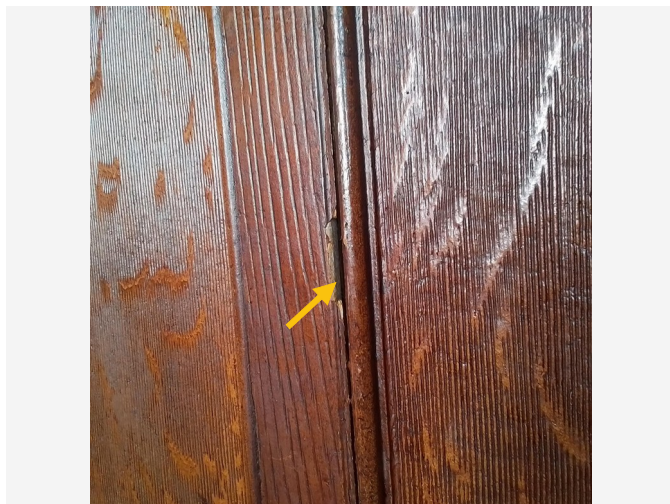
Verwijderen

Eindbeoordeling materiaalrisico	Verhoogd materiaalrisico en/of verhoogde kans op vezelvrijgave
---------------------------------	--

Gebondenheid	Categorie 1: hechtgebonden in oorsprong
Asbestsoort (vezeltype)	Crocidoliet aanwezig
Asbestconcentratie	Laag (< 50%)
Afschermingsgraad van het gehele materiaal	Geheel of deels (ook) vrij aan de binnenlucht
Toestand van het materiaal	Licht beschadigd, licht verweerd. Intact calciumsilicaatmateriaal of categorie III 'gebondenheid'

Beschrijving	Lambrisering
Omgeving	Binnen
Primaire drager	Binnenwand
Asbestmateriaal	Plaat, paneel, tablet - Generiek
Bindmiddel van asbestmateriaal	Cement
Gebondenheid op basis van bindmiddel	Hecht
Hoeveelheid (oppervlakte - dikte - aantal)	• 12,00 m ² - 2,00 cm - 1 stuk
Totaal volume	0,24 m ³
Eenvoudig bereikbaar	Ja
Bevestigingswijze	• Geschroefd
Identificatiemethode	Vaststelling zonder monstername
Destructieve handeling voor identificatie	Nee

- Verwijder dit asbestmateriaal zo snel mogelijk. Volg de toestand goed op.

- Eenvoudige handelingen: mag via doe-het-zelf of door werknemer(s) met opleidingsattest eenvoudige handelingen
Betreft een hechtgebonden toepassing in een licht verweerde staat met een laag risico op vezelvrijgave. De toepassing zorgvuldig verwijderen, zonder wijzigingen aan te brengen in de huidige toestand van het materiaal. De toepassing niet breken en/of beschadigen. Verwijder de toepassing a.d.h.v. eenvoudige handelingen en voorzie de nodige PBM's zoals ademhalingsmasker met een P3-filter, Tyvec categorie 3 type 5-6, schoeisel moet volledig gesloten zijn, wegwerphandschoenen. Opgeleid personeel wordt aanbevolen. Het asbestmateriaal moet worden verpakt in twee lagen van luchtdichte, stevige plastic zakken of folie aandienen bij het gemeentelijk recyclagepark. Deze dienen gemarkeerd te zijn met een waarschuwingsetiket. Voor verder advies kan je een kijkje nemen op de site van OVAM. (www.asbestinfo.be)
