Asbestinventarisatattest

Stationsstraat 21, 9220 Hamme

Attestnummer : 20250515-000140.000

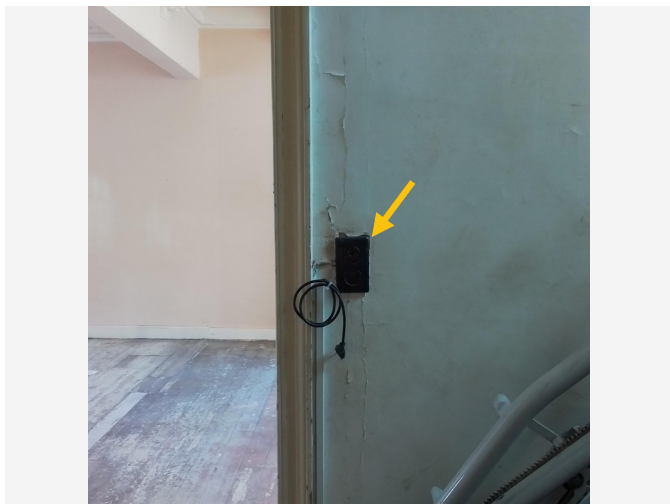
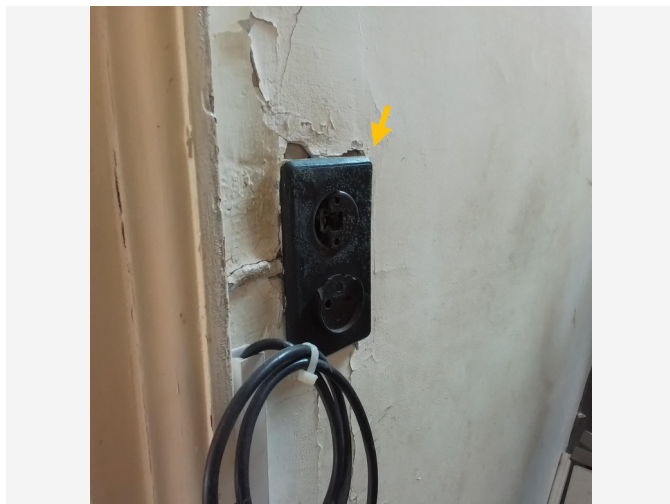
Verwijderen

Eindbeoordeling materiaalrisico	Verhoogd materiaalrisico en/of verhoogde kans op vezelvrijgave
---------------------------------	--

Gebondenheid	Categorie 1: hechtgebonden in oorsprong
Asbestsoort (vezeltype)	Crocidoliet aanwezig
Asbestconcentratie	Laag (< 50%)
Afschermingsgraad van het gehele materiaal	Geheel of deels (ook) vrij aan de binnenlucht
Toestand van het materiaal	Licht beschadigd, licht verweerd. Intact calciumsilicaatmateriaal of categorie III 'gebondenheid'

Beschrijving	Bakelieten toepassingen
Omgeving	Binnen
Primaire drager	Communicatie en elektrische infrastructuur en uitrusting
Asbestmateriaal	Plaat, paneel, tablet - Type Bakeliet
Bindmiddel van asbestmateriaal	Kunststof of -hars
Gebondenheid op basis van bindmiddel	Hecht
Hoeveelheid (oppervlakte - dikte - aantal)	• 1,00 m ² - 1,00 cm - 1 stuk
Totaal volume	0,01 m ³
Eenvoudig bereikbaar	Ja
Bevestigingswijze	• Geschroefd
Identificatiemethode	Vaststelling zonder monstername
Destructieve handeling voor identificatie	Nee

- Verwijder dit asbestmateriaal zo snel mogelijk. Volg de toestand goed op.

- Eenvoudige handelingen: mag via doe-het-zelf of door werknemer(s) met opleidingsattest eenvoudige handelingen
Betreft een hechtgebonden toepassing in een licht verweerde staat met een laag risico op vezelvrijgave. De toepassing zorgvuldig verwijderen, zonder wijzigingen aan te brengen in de huidige toestand van het materiaal. De toepassing niet breken en/of beschadigen. Verwijder de toepassing a.d.h.v. eenvoudige handelingen en voorzie de nodige PBM's zoals ademhalingsmasker met een P3-filter, Tyvec categorie 3 type 5-6, schoeisel moet volledig gesloten zijn, wegwerphandschoenen. Opgeleid personeel wordt aanbevolen. Het asbestmateriaal moet worden verpakt in twee lagen van luchtdichte, stevige plastic zakken of folie aandienen bij het gemeentelijk recyclagepark. Deze dienen gemarkeerd te zijn met een waarschuwingsetiket. Voor verder advies kan je een kijkje nemen op de site van OVAM. (www.asbestinfo.be)

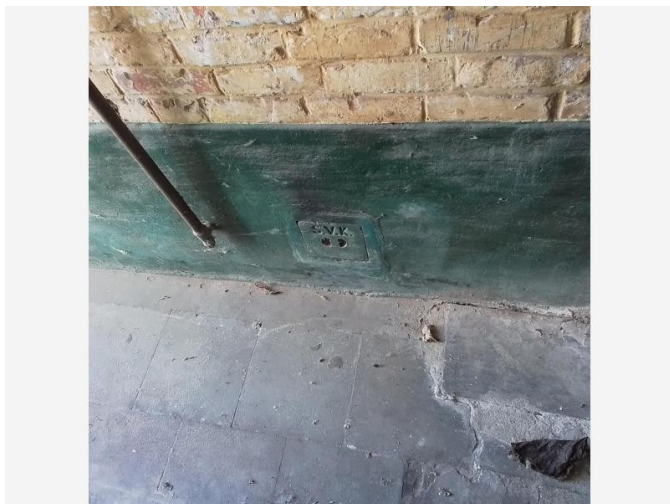
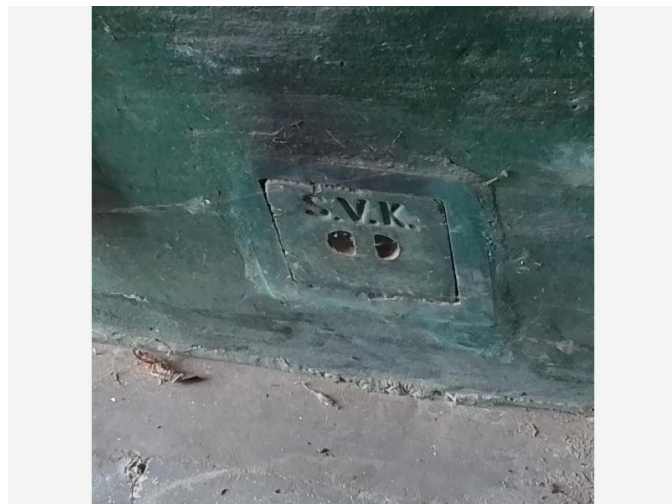
Zorgvuldig beheren

Eindbeoordeling materiaalisico	Laag materiaalisico en/of verlaagde kans op vezelvrijgave
--------------------------------	---

Gebondenheid	Categorie 1: hechtgebonden in oorsprong
Asbestsoort (vezeltype)	Crocidoliet aanwezig
Asbestconcentratie	Laag (< 50%)
Afschermingsgraad van het gehele materiaal	Enkel randen niet afgeschermd maar geen contact met binnenluchtstromen
Toestand van het materiaal	Matig beschadigd, matig verweerd

Beschrijving	Roetluiken
Omgeving	Binnen
Primaire drager	HVAC infrastructuur en uitrusting
Asbestmateriaal	Roetluik
Bindmiddel van asbestmateriaal	Cement
Gebondenheid op basis van bindmiddel	Hecht
Hoeveelheid (gewicht - aantal)	• 5,00 kg - 1 stuk
Totaal gewicht	5,00 kg
Eenvoudig bereikbaar	Ja
Bevestigingswijze	• Geklemd
Identificatiemethode	Vaststelling zonder monsternamen
Destructieve handeling voor identificatie	Nee

- Verwijder dit asbestmateriaal zo snel mogelijk. Volg de toestand goed op.

- Eenvoudige handelingen: mag via doe-het-zelf of door werknemer(s) met opleidingsattest eenvoudige handelingen
Betreft een hechtgebonden toepassing in een matig verweerde staat met een laag risico op vezelvrijgave. De toepassing zorgvuldig verwijderen, zonder wijzigingen aan te brengen in de huidige toestand van het materiaal. De toepassing niet breken en/of beschadigen. Verwijder de toepassing a.d.h.v. eenvoudige handelingen en voorzie de nodige PBM's zoals ademhalingsmasker met een P3-filter, Tyvec categorie 3 type 5-6, schoeisel moet volledig gesloten zijn, wegwerphandschoenen. Opgeleid personeel wordt aanbevolen. Het asbestmateriaal moet worden verpakt in twee lagen van luchtdichte, stevige plastic zakken of folie aandienen bij het gemeentelijk recyclagepark. Deze dienen gemarkeerd te zijn met een waarschuwingsetiket. Voor verder advies kan je een kijkje nemen op de site van OVAM. (www.asbestinfo.be)

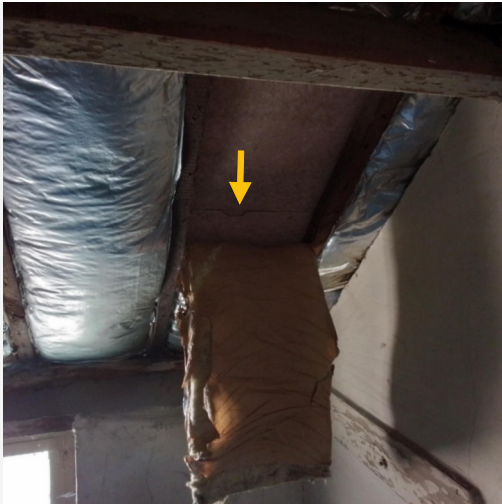
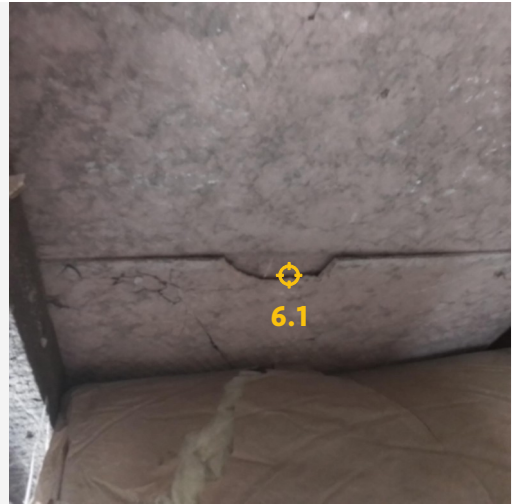
Zorgvuldig beheren

Eindbeoordeling materiaalisico	Laag materiaalisico en/of verlaagde kans op vezelvrijgave
--------------------------------	---

Gebondenheid	Categorie 1: hechtgebonden in oorsprong
Asbestsoort (vezeltype)	Alleen chrysotiel
Asbestconcentratie	Laag (< 50%)
Afschermingsgraad van het gehele materiaal	Geheel of deels (ook) vrij aan de binnenlucht
Toestand van het materiaal	Licht beschadigd, licht verweerd. Intact calciumsilicaatmateriaal of categorie III 'gebondenheid'

#	Type	Referentie	Resultaat
6.1	Mengmonster	MM05	Chrysotiel

Beschrijving	Onderdak
Omgeving	Binnen
Primaire drager	Schuin dak
Asbestmateriaal	Plaat, paneel, tablet - Type Menuiserie
Bindmiddel van asbestmateriaal	Cement
Gebondenheid op basis van bindmiddel	Hecht
Hoeveelheid (oppervlakte - dikte - aantal)	• 120,00 m ² - 1,00 cm - 1 stuk
Totaal volume	1,20 m ³
Eenvoudig bereikbaar	Ja
Bevestigingswijze	<ul style="list-style-type: none">• Geschroefd• Genageld, geniet
Identificatiemethode	Vaststelling met monstername
Destructieve handeling voor identificatie	Nee

- Zorg voor een veilig beheer. Vermijd het beschadigen van het asbestmateriaal. Controleer de toestand jaarlijks op wijzigingen.

- Eenvoudige handelingen: mag via doe-het-zelf of door werknemer(s) met opleidingsattest eenvoudige handelingen
Betreft een hechtgebonden toepassing in een licht verweerde staat met een laag risico op vezelvrijgave. De toepassing zorgvuldig verwijderen, zonder wijzigingen aan te brengen in de huidige toestand van het materiaal. De toepassing niet breken en/of beschadigen. Verwijder de toepassing a.d.h.v. eenvoudige handelingen en voorzie de nodige PBM's zoals ademhalingsmasker met een P3-filter, Tyvec categorie 3 type 5-6, schoeisel moet volledig gesloten zijn, wegwerphandschoenen. Opgeleid personeel wordt aanbevolen. Het asbestmateriaal moet worden verpakt in twee lagen van luchtdichte, stevige plastic zakken of folie aandienen bij het gemeentelijk recyclagepark. Deze dienen gemarkeerd te zijn met een waarschuwingsetiket. Voor verder advies kan je een kijkje nemen op de site van OVAM. (www.asbestinfo.be)

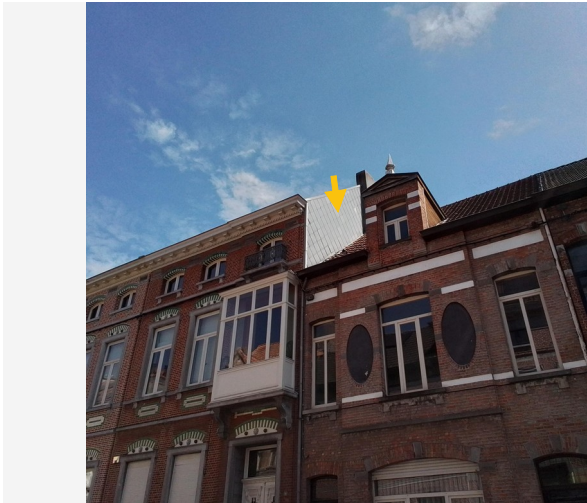
Leien zijn van de buren maar zijn wel asbestverdacht.

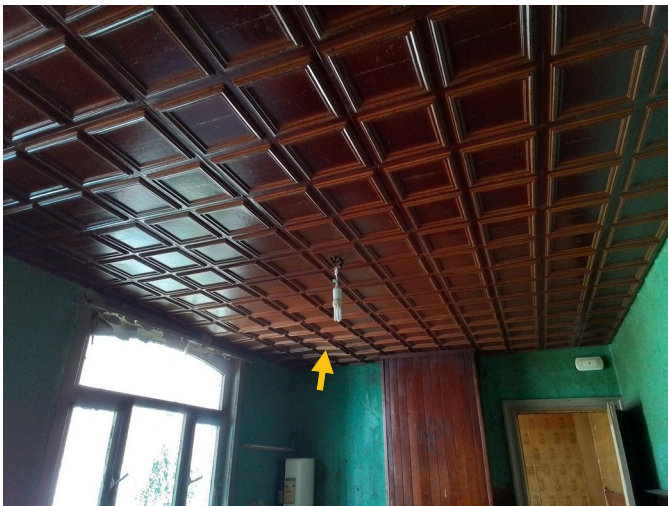
Achter de houtplaten is er een redelijk vermoeden dat er nog pleisterwerk aanwezig is, bij renovatie is het aan te raden vooraf een destructief onderzoek te doen om de aanwezigheid van asbesthoudende materialen uit te sluiten.
