Asbestinventarisatetest

Hoge Blokkenlaan 7, 2250 Olen

Attestnummer : 20241106-000207.000

Uitgegeven op : 06.11.2024

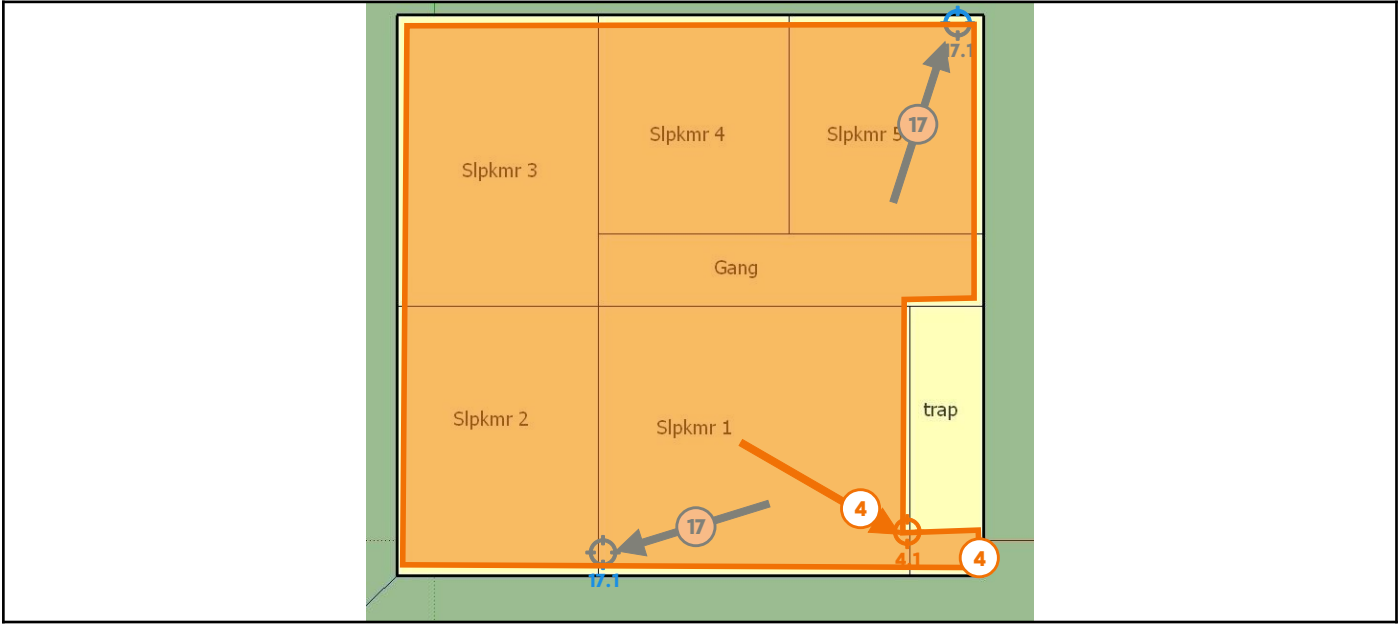
Plan 1.4: Plattegrond Verdieping Muren enVloerbekleding

Beschrijving	Type	Actie
4. Bronfiche M04 Vloerbekleding verdieping	Asbestmateriaal	Verwijderen
4.1 Code: M04	Puntmonster	-
17. Bronfiche M02 Beploistering Muren	Geen asbest	-
17.1 Code: M02	Mengmonster	-

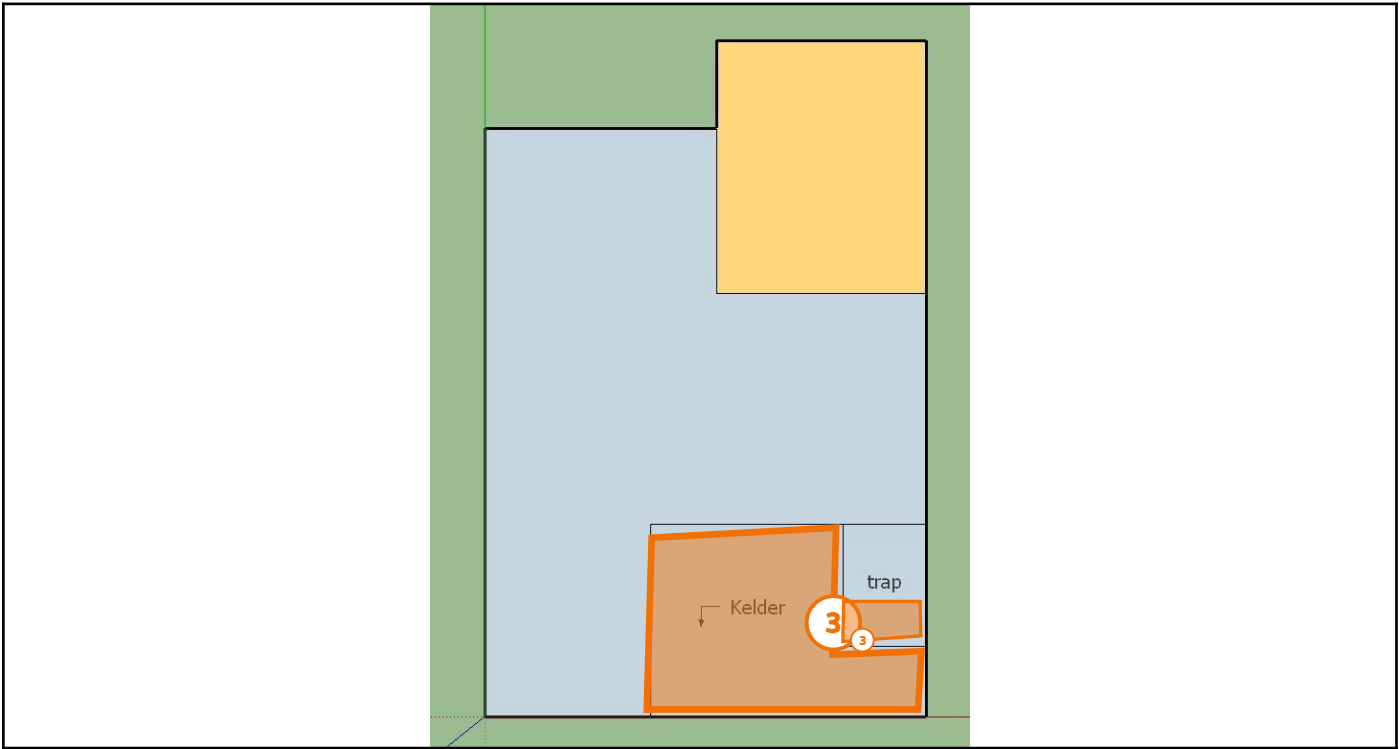
Plan 1.5: Kelder en schappen keldertrap

Beschrijving	Type	Actie
3. Bronfiche M03 losse vloerbekleding Kelder en schappen kelder	Asbestmateriaal	<div>Verwijderen</div>

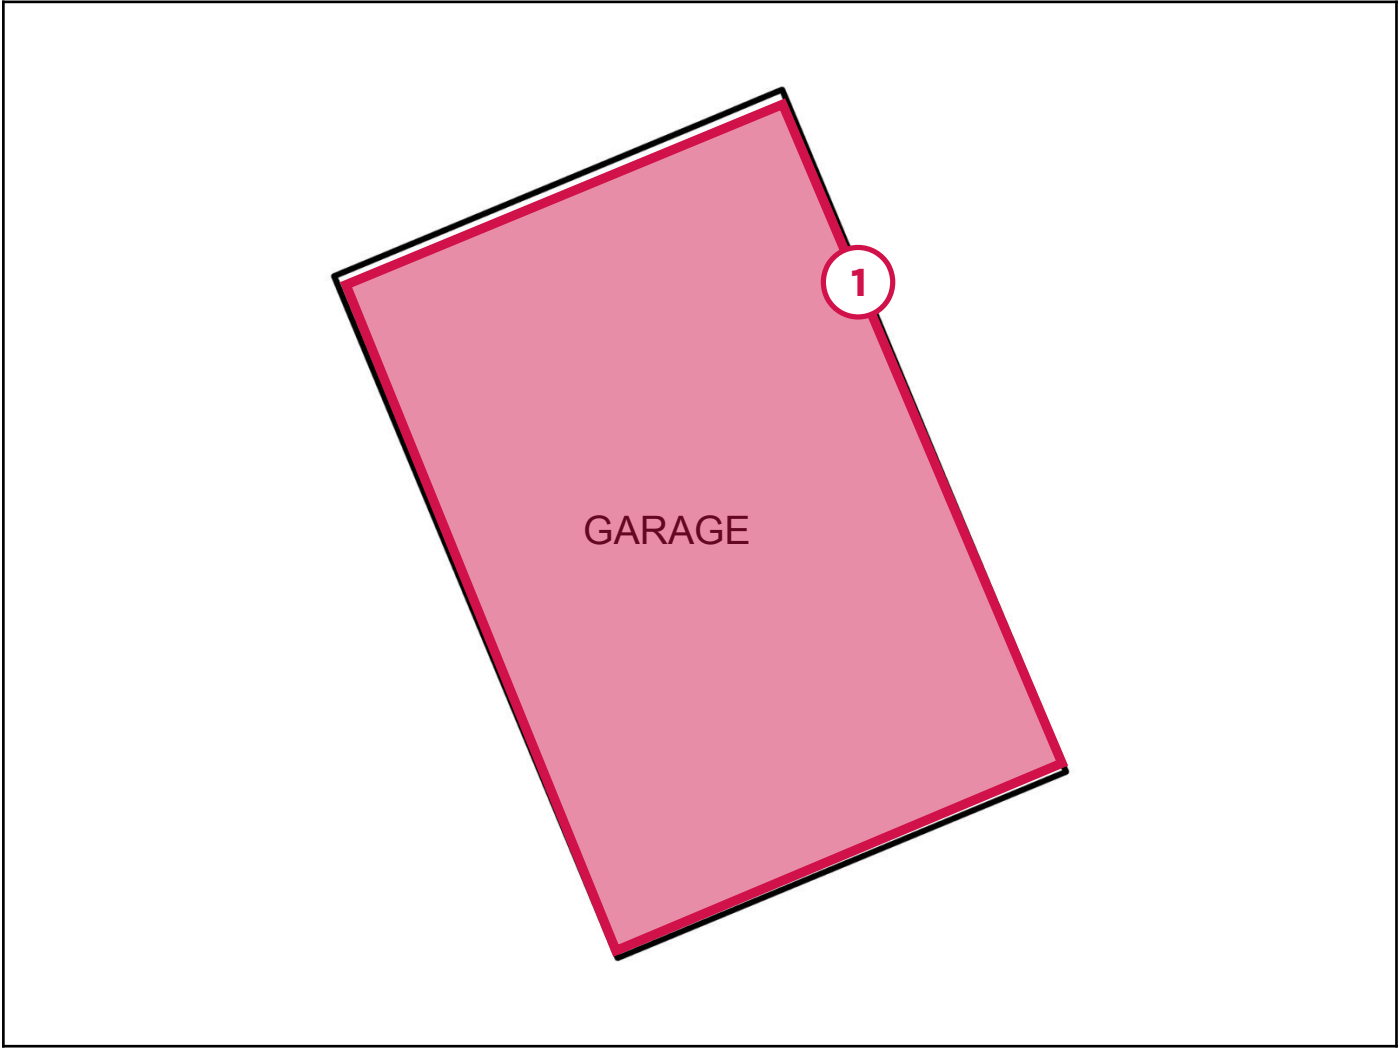
Plan 2.1: Garage

Beschrijving	Type	Actie
1. Bronfiche goffplaten op verschillende constructies in de tuin	Asbestmateriaal	Dringend verwijderen

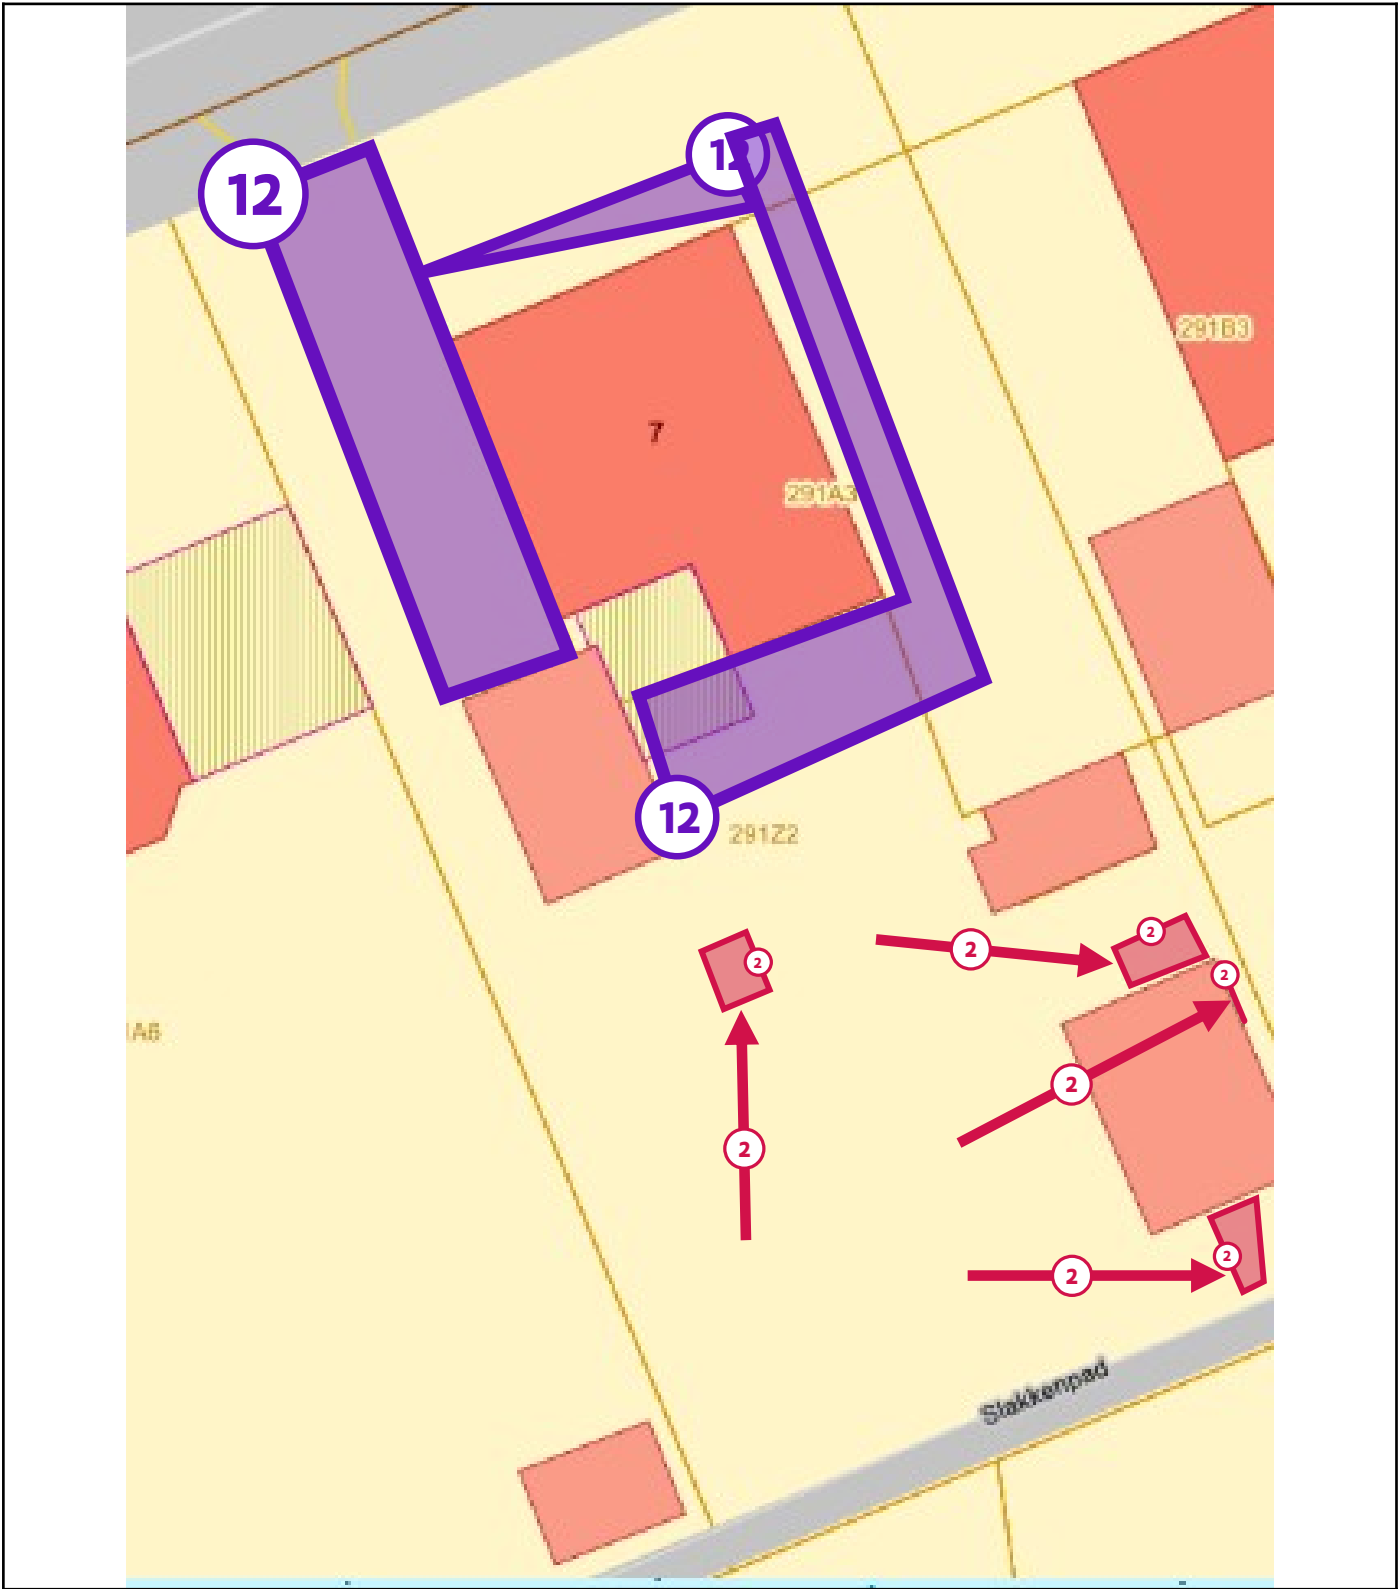
Plan 6.1: Vaststellingen buiten de constructies

2. Afvalfiche Golf en eterniet platen	Asbestmateriaal	Dringend verwijderen
12. Adviesfiche oprit en verharding rondom woning	Advies	-

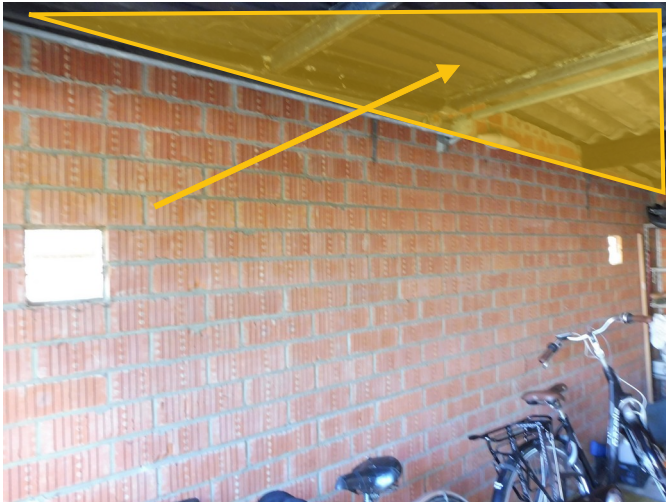
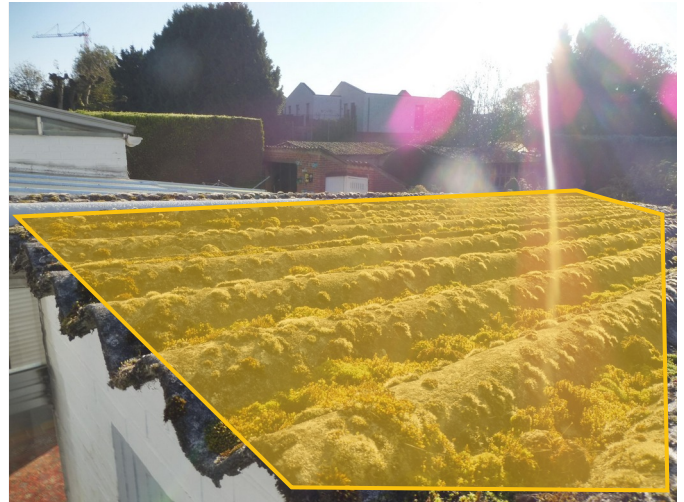
Fiche 1: Bronfiche goffplaten op verschillende constructies in de tuin

- Water van deze daken mag niet gebruikt worden voor bewatering in de moestuin
- Ook niet als drinkwater voor de dieren

Eindbeoordeling materiaalrisico	Hoog materiaalrisico en/of hoge kans op vezelvrijgave
Opmerking	- Golfplaten zijn begroeid met mos

Gebondenheid	Categorie 1: hechtgebonden in oorsprong
Asbestsoort (vezeltype)	Crocidoliet aanwezig
Asbestconcentratie	Laag (< 50%)
Afschermingsgraad van het gehele materiaal	Geheel of deels (ook) vrij aan binnenluchtstromen
Toestand van het materiaal	Matig beschadigd, matig verweerd

- Zorg voor een veilig beheer. Vermijd het beschadigen van het asbestmateriaal. Controleer de toestand jaarlijks op wijzigingen.

- Eenvoudige handelingen: mag via doe-het-zelf of door werknemer(s) met opleidingsattest eenvoudige handelingen
 - Mag door een Doe-het-zelf-er verwijderd worden, mits het volgen van de richtlijnen per Eenvoudig Handelingen (EH)
 - Minimale PBM's (persoonlijke beschermingsmaatregelen) gebruiken (FFP3 masker, Handschoenen, overall ...)
 - Indien geen kennis van EH, een Erkend Asbest Verwijderaar inschakelen
 - Afvoeren op verantwoorde wijze, voor de laatste regels hieromtrent, raadpleeg de website van OVAM

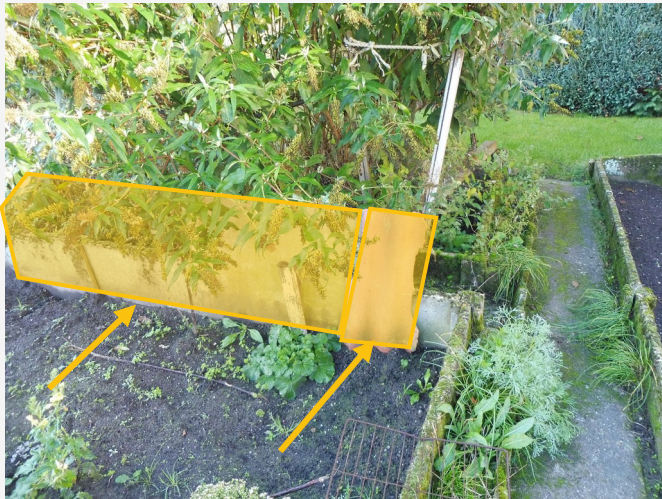
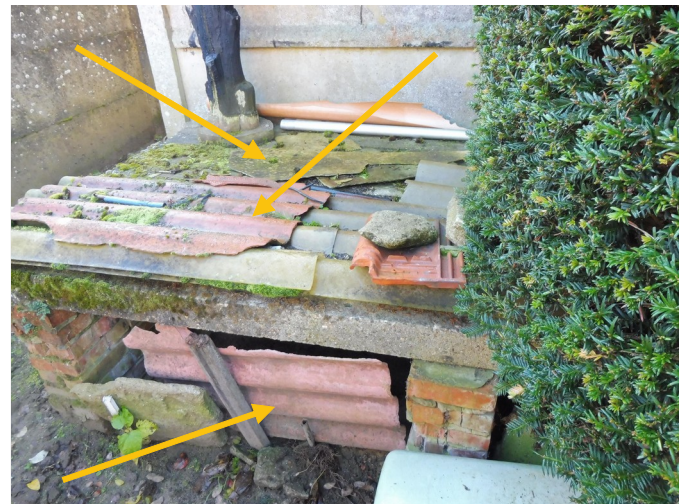
Beschrijving	Afvalfiche Golf en eterniet platen
Type afvalstof	Betreft stock-voorraad of gedemonteerde asbestmaterialen
Aanwezige resten	<ul style="list-style-type: none">- Zowel stukken golfplaat als eternietplaat, verspreid over de inspectielocatie- Sommige platen zijn gebroken, andere zijn nog heel
Omgeving	Buiten
Primaire drager	Gedemonteerd of buitengebruik gesteld materiaal
Asbestmaterialen	<ul style="list-style-type: none">• Dak- en gevelbekleding - Golfplaat• Dak- en gevelbekleding - Plaat
Bindmiddel van asbestmateriaal	Cement
Gebondenheid op basis van bindmiddel	Hecht
Hoeveelheid (gewicht - aantal)	<ul style="list-style-type: none">• 50,00 kg - 1 stuk
Totaal gewicht	50,00 kg
Eenvoudig bereikbaar	Ja
Identificatiemethode	Vaststelling zonder monsternamen
Opmerking	<ul style="list-style-type: none">- Hoeveelheid geschat naar best vermogen.

- Verwijder het asbestafval.

- Eenvoudige handelingen: mag via doe-het-zelf of door werknemer(s) met opleidingsattest eenvoudige handelingen
 - Mag door een Doe-het-zelf-er verwijderd worden, mits het volgen van de richtlijnen per Eenvoudig Handelingen (EH)
 - Minimale PBM's (persoonlijke beschermingsmaatregelen) gebruiken (FFP3 masker, Handschoenen, ...)
 - Indien geen kennis van EH, een Erkend Asbest Verwijderaar inschakelen
 - Afvoeren op verantwoorde wijze, voor de laatste regels hieromtrent, raadpleeg de website van OVAM

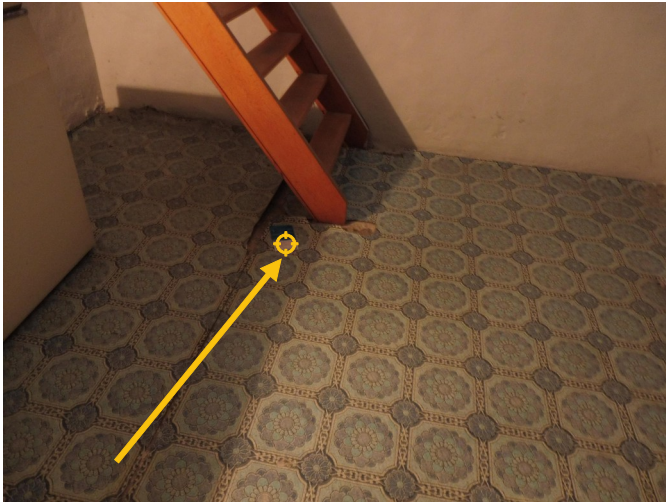
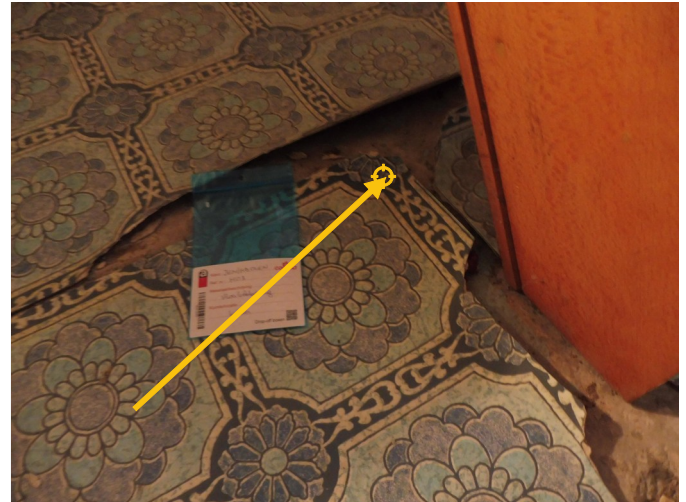
Fiche 3: Bronfiche M03 losse vloerbekleding Kelder en schappen kelder

- Vloerbekleding ligt los in de kelder
- Dus een erkende asbestverwijderaar met een gedegen kennis van Eenvoudige Handelingen, kan deze toepassing verwijderen

Eindbeoordeling materiaalrisico	Verhoogd materiaalrisico en/of verhoogde kans op vezelvrijgave
Opmerking	<ul style="list-style-type: none">- Vloerbekleding vertoont aan de randen, afbrokkeling.-Zowel in de kelder als op de schappen naar de kelder

Gebondenheid	Categorie 2: niet-hechtgebonden met matrix
Asbestsoort (vezeltype)	Alleen chrysotiel
Asbestconcentratie	Hoog ($\geq 50\%$)
Afschermingsgraad van het gehele materiaal	Geheel of deels (ook) vrij aan de binnenlucht
Toestand van het materiaal	Licht beschadigd, licht verweerd. Intact calciumsilicaatmateriaal of categorie III 'gebondenheid'

#	Type	Referentie	Resultaat
3.1	Puntmonster	M03	Chrysotiel

- Zorg voor een veilig beheer. Vermijd het beschadigen van het asbestmateriaal. Controleer de toestand jaarlijks op wijzigingen.

- Eenvoudige handelingen: enkel door erkend asbestverwijderaar
 - Het is een vrij grote oppervlakte
 - risico op breken is vrij groot, en dan kunnen er asbestvezels vrijkomen
 -

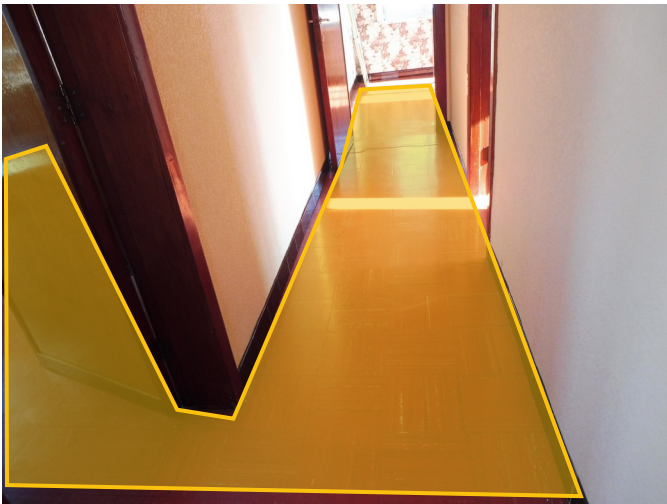
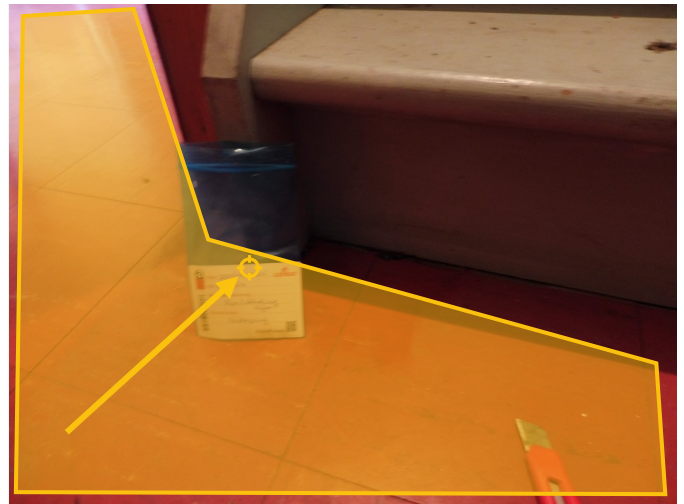
Eindbeoordeling materiaalrisico	Laag materiaalrisico en/of verlaagde kans op vezelvrijgave
Opmerking	<ul style="list-style-type: none">- Vloerbekleding is vastgelijmd, maar niet verweerd- Staal genomen onderaan trap naar de zolder- Stevig vast gelijmd, ook aan de randen

Gebondenheid	Categorie 2: niet-hechtgebonden met matrix
Asbestsoort (vezeltype)	Alleen chrysotiel
Asbestconcentratie	Hoog ($\geq 50\%$)
Afschermingsgraad van het gehele materiaal	Geheel of deels (ook) vrij aan de binnenlucht
Toestand van het materiaal	Onbeschadigd, niet verweerd

#	Type	Referentie	Resultaat
4.1	Puntmonster	M04	Chrysotiel

Beschrijving	Bronfiche M04 Vloerbekleding verdieping
Omgeving	Binnen
Primaire drager	Vloer
Asbestmateriaal	Prefab - afwerking - Vloerzeil
Bindmiddel van asbestmateriaal	Karton - papier - viltachtig
Gebondenheid op basis van bindmiddel	Niet-hechtgebonden
Hoeveelheid (oppervlakte - aantal)	• 61,60 m ² - 1 stuk
Totale oppervlakte	61,60 m ²
Eenvoudig bereikbaar	Ja
Bevestigingswijze	• Verlijmd, ingegoten, versmeerd
Identificatiemethode	Vaststelling met monstername
Destructieve handeling voor identificatie	Nee
Opmerking	- Hoeveelheid geschat naar best vermogen (gebaseerd op opmetingen) - Vastgelijmd, maar wel in goede staat

- Zorg voor een veilig beheer. Vermijd het beschadigen van het asbestmateriaal. Controleer de toestand jaarlijks op wijzigingen.

- Hermetische zone (erkend asbestverwijderaar)
 - Verwijdering van vloerbekleding kan niet zonder vrijkomen van asbestvezels
 - Vloerbekleding is stevig vast gelijmd.
 - Dus mag alleen verwijderd worden door een Erkend Asbest Verwijderaar, in een Hermetische Zone.
 - Die nadien ook een attest zal geven

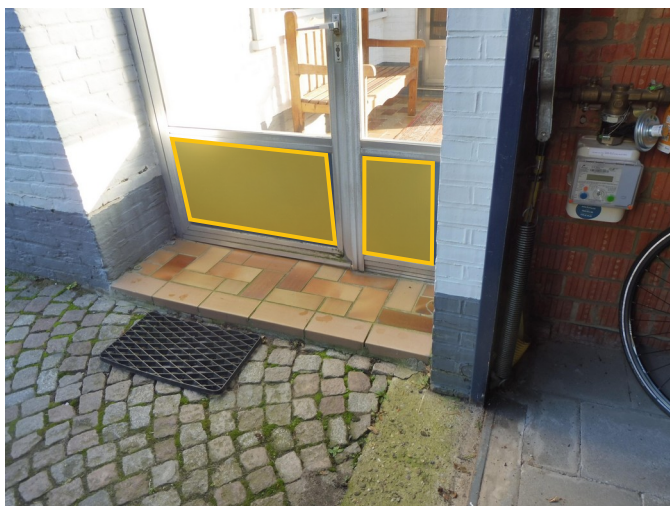
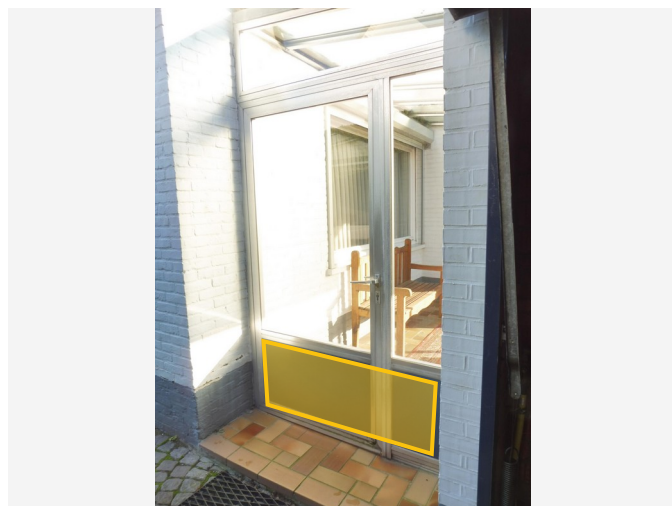
Eindbeoordeling materiaalrisico	Laag materiaalrisico en/of verlaagde kans op vezelvrijgave
Opmerking	<ul style="list-style-type: none">- Platen in goede staat, Niet bechadigd- Zitten goed vast in aluminium frame

Gebondenheid	Categorie 1: hechtgebonden in oorsprong
Asbestsoort (vezeltype)	Crocidoliet aanwezig
Asbestconcentratie	Laag (< 50%)
Afschermingsgraad van het gehele materiaal	Geheel of deels vrij aan de buitenlucht
Toestand van het materiaal	Onbeschadigd, niet verweerd

Beschrijving	Bronfiche Glasal plaat deur
Omgeving	Buiten
Primaire drager	Wandopening verticaal (raam, deur, ...)
Asbestmateriaal	Plaat, paneel, tablet - Geëmailleerd, type Glasal
Bindmiddel van asbestmateriaal	Cement
Gebondenheid op basis van bindmiddel	Hecht
Hoeveelheid (oppervlakte - dikte - aantal)	• 0,50 m ² - 0,40 cm - 2 stuks
Totaal volume	0,004 m ³
Eenvoudig bereikbaar	Ja
Bevestigingswijze	• Geklemd
Identificatiemethode	Vaststelling zonder monsternamen
Destructieve handeling voor identificatie	Nee
Opmerking	<ul style="list-style-type: none">- Hoeveelheid geschat naar best vermogen (op opmetingen)- Zitten in de afcheiding (deur en paneel) tussen de toegang (oprit) en het open afdak- Niet verweerd

- Zorg voor een veilig beheer. Vermijd het beschadigen van het asbestmateriaal. Controleer de toestand jaarlijks op wijzigingen.

- Eenvoudige handelingen: mag via doe-het-zelf of door werknemer(s) met opleidingsattest eenvoudige handelingen
 - Mag door een Doe-het-zelf-er verwijderd worden, mits het volgen van de richtlijnen per Eenvoudig Handelingen (EH)
 - Zeker de nodige PBM's dragen (minimaal FFP3 masker, handschoenen)
 - Indien geen kennis van EH, een Erkend Asbest Verwijderaar inschakelen
 - Afvoeren op verantwoorde wijze, voor de laatste regels hieromtrent, raadpleeg de website van OVAM

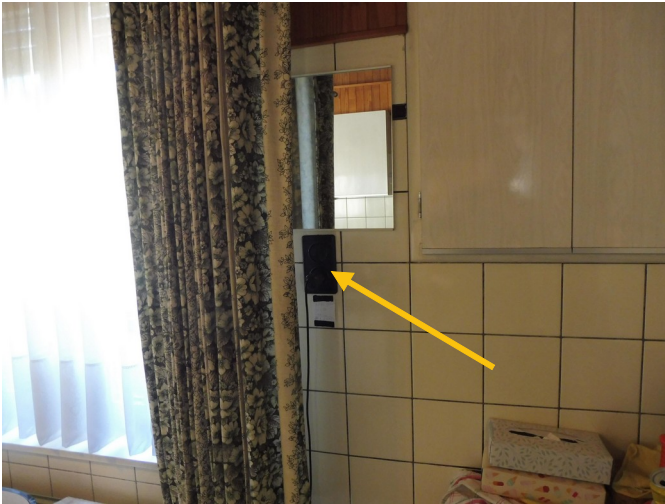
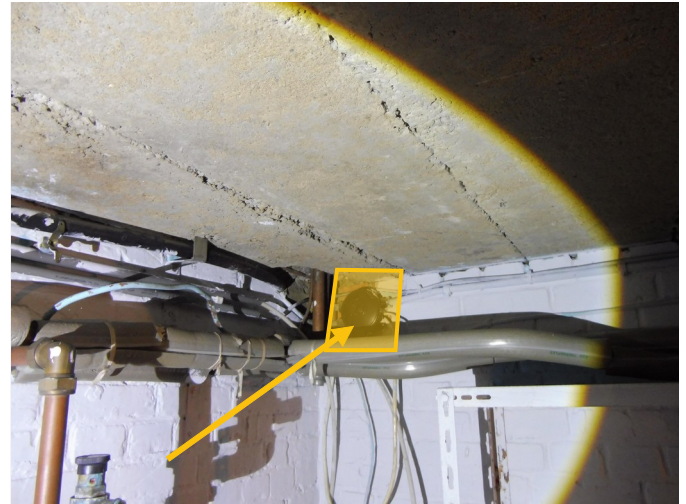
Eindbeoordeling materiaalrisico	Laag materiaalrisico en/of verlaagde kans op vezelvrijgave
Opmerking	<ul style="list-style-type: none">- In goede staat- geen bschadigingen vastgesteld

Gebondenheid	Categorie 1: hechtgebonden in oorsprong
Asbestsoort (vezeltype)	Crocidoliet aanwezig
Asbestconcentratie	Laag (< 50%)
Afschermingsgraad van het gehele materiaal	Geheel of deels (ook) vrij aan de binnenlucht
Toestand van het materiaal	Onbeschadigd, niet verweerd

- Zorg voor een veilig beheer. Vermijd het beschadigen van het asbestmateriaal. Controleer de toestand jaarlijks op wijzigingen.

- Eenvoudige handelingen: mag via doe-het-zelf of door werknemer(s) met opleidingsattest eenvoudige handelingen
 - Mag door een Doe-het-zelf-er verwijderd worden, mits het volgen van de richtlijnen per Eenvoudig Handelingen (EH)
 - Minimale PBM's (persoonlijke beschermingsmaatregelen) gebruiken (FFP3 masker, Handschoenen, ...)
 - Indien geen kennis van EH, een Erkend Asbest Verwijderaar inschakelen
 - Afvoeren op verantwoorde wijze, voor de laatste regels hieromtrent, raadpleeg de website van OVAM
