## De Heikens 36, 2250 Olen

# OVAM

## Niet-asbestveilig

## Zone 1: woning

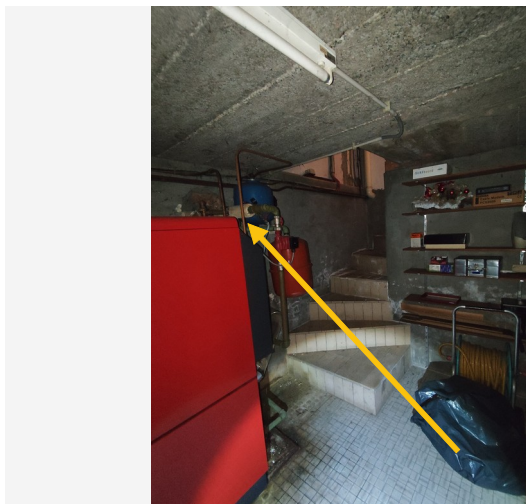
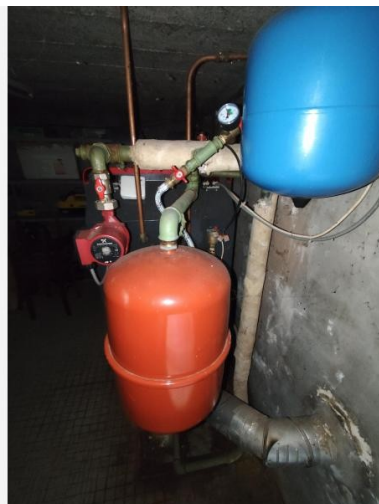
Eindbeoordeling materiaalsrisico	Hoog materiaalsrisico en/of hoge kans op vezelvrijgave
----------------------------------	--

Gebondenheid	Categorie 2: niet-hechtgebonden met matrix
Asbestsoort (vezeltype)	Crocidoliet aanwezig
Asbestconcentratie	Hoog ( $\geq 50\%$ )
Afschermingsgraad van het gehele materiaal	Geheel of deels (ook) vrij aan de binnenlucht
Toestand van het materiaal	Matig beschadigd, matig verweerd

Beschrijving	Leidingisolatie: verdacht (geen staalname)
Omgeving	Binnen
Primaire drager	HVAC infrastructuur en uitrusting
Asbestmateriaal	In-situ afwerkingslagen - Thermische isolatie
Bindmiddel van asbestmateriaal	Gips - kalk
Gebondenheid op basis van bindmiddel	Niet-hechtgebonden
Hoeveelheid (lengte - omtrek - dikte - aantal)	<ul style="list-style-type: none"> <li>• 3,00 m - 21,00 cm - 1,00 cm - 1 stuk</li> </ul>
Totaal volume	0,006 m <sup>3</sup>
Eenvoudig bereikbaar	Ja
Bevestigingswijze	<ul style="list-style-type: none"> <li>• Verlijmd, ingegoten, versmeerd</li> </ul>
Identificatiemethode	<p>Vaststelling zonder monstername</p> <p>Motivatie: Op vraag van de eigenaar-opdrachtgever werd geen monstername uitgevoerd</p>
Destructieve handeling voor identificatie	Nee
Opmerking	<p>De vermelde lengtes, omtrekken en diktes betreffen een beredeneerde schatting. Er worden geen rechten verleend aan deze lengtes, omtrekken en diktes . De dikte is een schatting die voorkomt uit de monsterplaatsen en is daarom niet altijd representatief.</p> <p>Er werden mengmonsters genomen volgens de richtlijnen van het inspectieprotocol.</p> <p>Er kunnen bijkomende stalen genomen worden om bepaalde zones uit te sluiten</p>

**Dringend verwijderen**

- Scherm in afwachting van verwijdering het asbestmateriaal af van luchtstromingen en verstoring: bijvoorbeeld door het te verpakken, te fixeren, af te dekken, signalisatie - afbakening aan te brengen, ...

- Hermetische zone (erkend asbestverwijderaar)  
Toepassing mag niet door doe-het-zelf of opgeleid aannemer 8 basis asbest verwijderd worden!

HZ Erkend asbestverwijderaar : Gipsisolatie wordt losgesneden van dragermateriaal (leiding), asbesthoudend gips zal gemakkelijk verbrokkelen en is losgebonden. Om geen asbestvezels te verspreiden naar de omgeving, dient dit in hermetische zone verwijderd te worden.

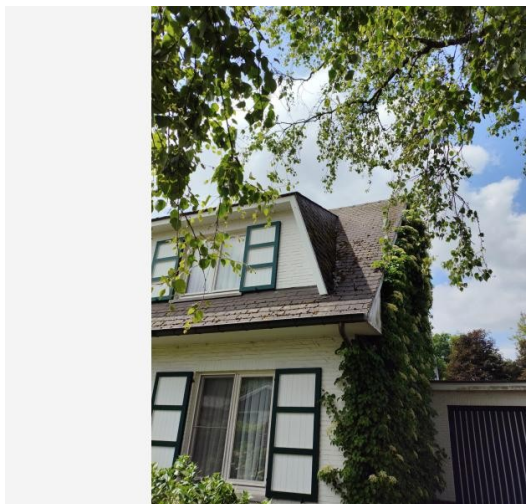
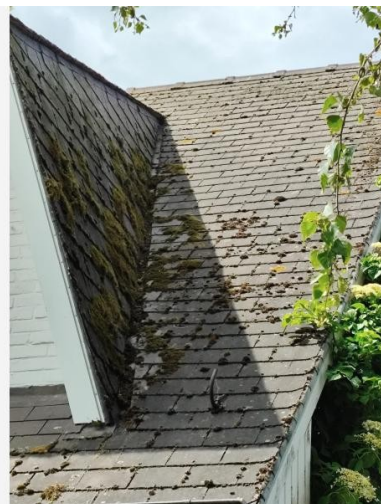
Eindbeoordeling materiaalrisico	Verhoogd materiaalrisico en/of verhoogde kans op vezelvrijgave
---------------------------------	--

Gebondenheid	Categorie 1: hechtgebonden in oorsprong
Asbestsoort (vezeltype)	Crocidoliet aanwezig
Asbestconcentratie	Laag (< 50%)
Afschermingsgraad van het gehele materiaal	Geheel of deels vrij aan de buitenlucht
Toestand van het materiaal	Matig beschadigd, matig verweerd

Beschrijving	Dakleien (visueel vastgesteld)
Omgeving	Buiten
Primaire drager	Schuin dak
Asbestmateriaal	Dak- en gevelbekleding - Lei, shingle
Bindmiddel van asbestmateriaal	Cement
Gebondenheid op basis van bindmiddel	Hecht
Hoeveelheid (oppervlakte - aantal)	• 237,50 m <sup>2</sup> - 1 stuk
Totale oppervlakte	237,50 m <sup>2</sup>
Eenvoudig bereikbaar	Ja
Bevestigingswijze	• Geklemd
Identificatiemethode	Vaststelling zonder monstername
Destructieve handeling voor identificatie	Nee
Opmerking	De leien zijn visueel en volgens expertise als asbestverdacht beschouwd. De vermelde oppervlaktes, diktes en volumes betreffen een beredeneerde schatting. Er worden geen rechten verleend aan deze oppervlaktes/diktes/volumes.

Verwijderen

- Verwijder dit asbestmateriaal zo snel mogelijk. Volg de toestand goed op.
- Hemelwater dat afspoelt van asbestcement daken of gevels kan asbestdeeltjes bevatten. Gebruik het enkel voor gesloten circuits (bv. spoelen toiletten). Reinig na het vervangen van het dak of de gevel de dakgoten en regenwaterput of -ton om asbesthoudend sediment of slib te verwijderen
- Voer bijkomende staalname(s) uit.

- Eenvoudige handelingen: mag via doe-het-zelf of door werknemer(s) met opleidingsattest eenvoudige handelingen  
EH via doe-het zelf Standaard dragen van de nodige wegwerp beschermingsmiddelen FFP 3 masker , handschoenen en tyvec CAT III type 5-6

Indien mogelijk de ondervloer afdekken , leien voorzichtig verwijderen, extra fixeren, niet breken , niet gooien, onmiddellijk verpakken of voorzichtig in container met asbest bag plaatsen.

Indien leien in slechte staat zijn en kans bestaat op breken : Eenvoudige handeling opgeleid personeel , alle werknemer(s) moeten wel beschikken over een opleidingsattest eenvoudige handelingen 8u

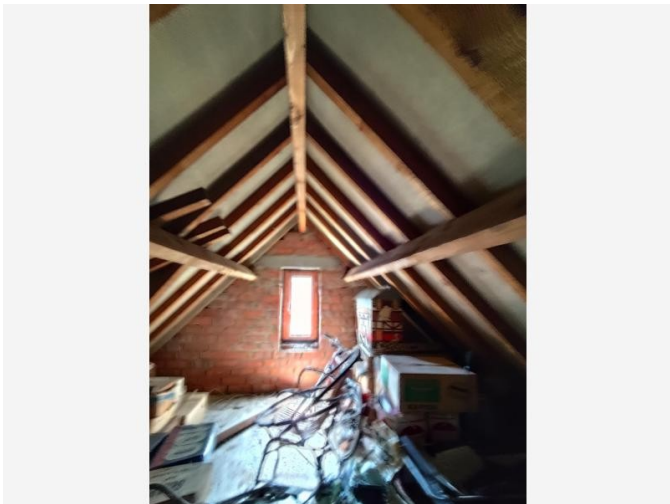
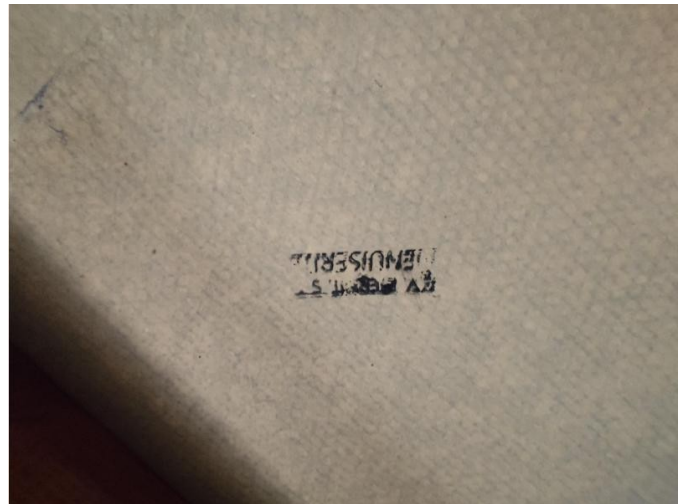
Eindbeoordeling materiaalrisico	Laag materiaalrisico en/of verlaagde kans op vezelvrijgave
Opmerking	onderdakplaten zitten tussen de dakbedekking en constructiebalken

Gebondenheid	Categorie 1: hechtgebonden in oorsprong
Asbestsoort (vezeltype)	Crocidoliet aanwezig
Asbestconcentratie	Laag (< 50%)
Afschermingsgraad van het gehele materiaal	Geheel of deels (ook) vrij aan de binnenlucht
Toestand van het materiaal	Onbeschadigd, niet verweerd

Beschrijving	Onderdakplaten
Omgeving	Binnen
Primaire drager	Schuin dak
Asbestmateriaal	Plaat, paneel, tablet - Type Menuiserite
Bindmiddel van asbestmateriaal	Cement
Gebondenheid op basis van bindmiddel	Hecht
Hoeveelheid (oppervlakte - dikte - aantal)	<ul style="list-style-type: none"><li>• 237,50 m<sup>2</sup> - 1,00 cm - 1 stuk</li></ul>
Totaal volume	2,375 m <sup>3</sup>
Eenvoudig bereikbaar	<p>Nee</p> <ul style="list-style-type: none"><li>• Het asbestmateriaal is bedekt (uitgezonderd laag verf, coating, behang, kunststof, textiel) en het wegnemen van het bedekkende materiaal kan niet zonder het bedekkende materiaal te beschadigen.</li></ul>
Bevestigingswijze	<ul style="list-style-type: none"><li>• Geklemd</li></ul>
Identificatiemethode	Vaststelling zonder monstername
Destructieve handeling voor identificatie	Nee
Opmerking	De vermelde oppervlaktes, diktes en volumes betreffen een beredeneerde schatting. Er worden geen rechten verleend aan deze oppervlaktes/diktes/volumes.

Zorgvuldig beheren

- Zorg voor een veilig beheer en verwijder dit asbestmateriaal wanneer het bij werken eenvoudig bereikbaar wordt. Controleer de toestand jaarlijks op wijzigingen.
- Voer bijkomende staalname(s) uit.

- Eenvoudige handelingen: mag via doe-het-zelf of door werknemer(s) met opleidingsattest eenvoudige handelingen  
Opgeleid personeel (dak werker met 8u basisopleiding asbest)

indien de platen eenvoudig te verwijderen zijn zonder kans op breken kan dit via doe-het-zelf of door werknemer(s) met opleidingsattest eenvoudige handelingen; Dek de zoldervloer af met plastic folie .

Verwijder de dakpannen. Fixeer het plaatmateriaal , de asbesthoudende platen één voor één en in hun geheel verwijderen. Niet gooien, niet breken. Verwijder onder verneveling of tussentijds voldoende bevochtigen tijdens de volledige duur van de werken. Reinig nadien de

Een vastgesteld asbesthoudend onderdak mag niet definitief ingesloten worden , dit dient verplicht verwijderd te worden als het bij werken bereikbaar wordt. (vb bij vernieuwen van de dakbedekking onderdak mee verwijderen )

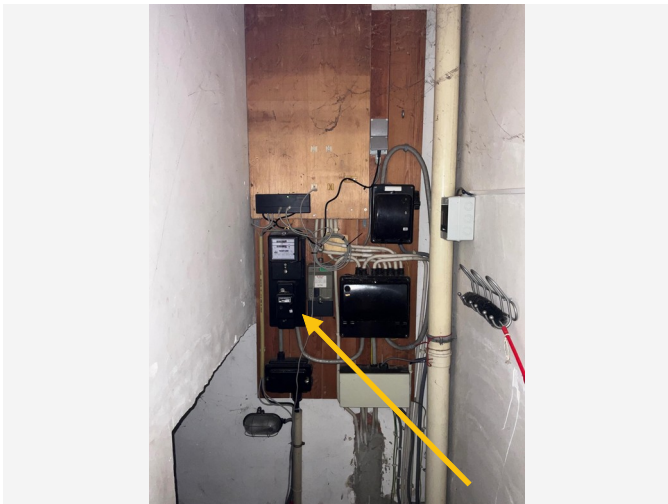
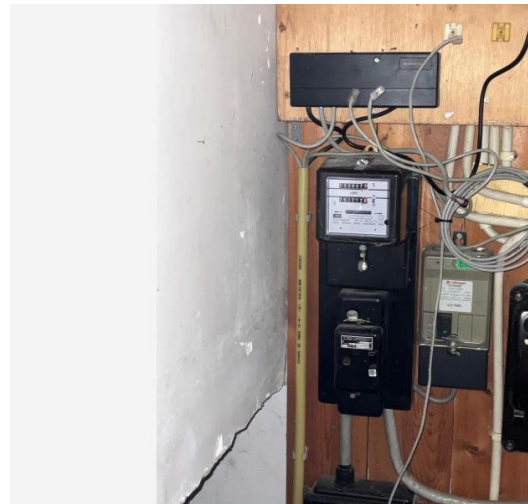
Eindbeoordeling materiaalrisico	Laag materiaalrisico en/of verlaagde kans op vezelvrijgave
---------------------------------	--

Gebondenheid	Categorie 1: hechtgebonden in oorsprong
Asbestsoort (vezeltype)	Crocidoliet aanwezig
Asbestconcentratie	Laag (< 50%)
Afschermingsgraad van het gehele materiaal	Geheel of deels (ook) vrij aan de binnenlucht
Toestand van het materiaal	Onbeschadigd, niet verweerd

Beschrijving	Bakeliet Tellerkast
Omgeving	Binnen
Primaire drager	Communicatie en elektrische infrastructuur en uitrusting
Asbestmateriaal	Plaat, paneel, tablet - Type Bakeliet
Bindmiddel van asbestmateriaal	Kunststof of -hars
Gebondenheid op basis van bindmiddel	Hecht
Hoeveelheid (oppervlakte - dikte - aantal)	• 1,00 m <sup>2</sup> - 5,00 cm - 1 stuk
Totaal volume	0,05 m <sup>3</sup>
Eenvoudig bereikbaar	Ja
Bevestigingswijze	• Geschroefd
Identificatiemethode	Vaststelling zonder monsternamen
Destructieve handeling voor identificatie	Nee
Opmerking	Het is moeilijk te bepalen of de bakeliettoepassingen in de woning ook effectief asbesthoudend zijn (het kan ook gaan om de asbestvrije variant). Er werd geen monster genomen o.w.v. beschadiging aan een elektrisch gerelateerde toepassing, extra controle bij verwijdering van het verdacht materiaal. Vermoedelijk zal de toepassing verwijderd worden bij aanpassing van het elektriciteitsnetwerk.

Zorgvuldig beheren

- Zorg voor een veilig beheer. Vermijd het beschadigen van het asbestmateriaal. Controleer de toestand jaarlijks op wijzigingen.
- Voer bijkomende staalname(s) uit.

- Eenvoudige handelingen: mag via doe-het-zelf of door werknemer(s) met opleidingsattest eenvoudige handelingen  
Schakelaars, stopcontacten en andere gelijkaardige toepassingen kunnen eenvoudig losgeschroefd worden --> EH doe-het-zelf. Afgesloten of verzegelde kast --> EH opgeleid techniek personeel 8u basisopleiding asbest.

Tellerkast : De toepassing dient verwijderd te worden door de netbeheerder, vermoedelijk word dit uitgevoerd wanneer de oude meterkast vervangen word door een digitale meter.

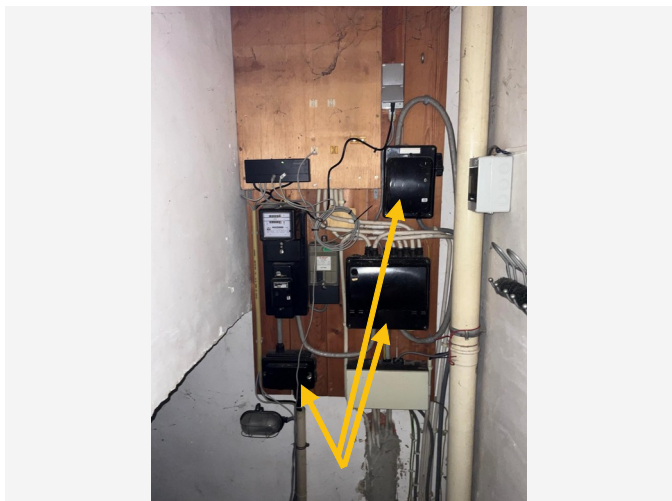
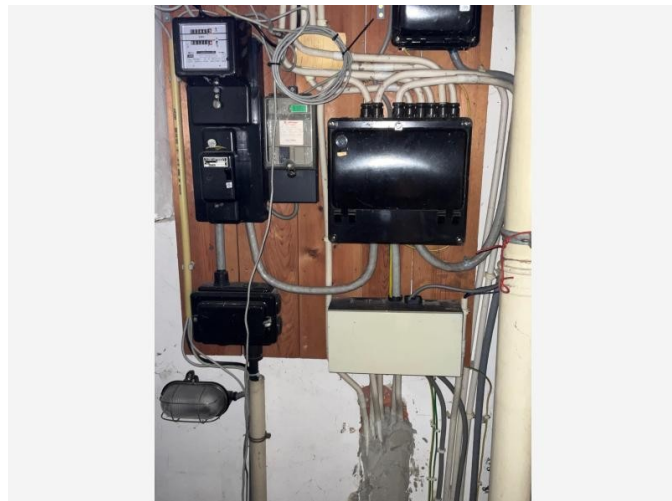
## Fiche 5: Bakeliet toepassing (schakelaars-stopcontacten-verdeelkasten)

Beschrijving	Bakeliet toepassing (schakelaars-stopcontacten-verdeelkasten)
Omgeving	Binnen
Primaire drager	Communicatie en elektrische infrastructuur en uitrusting
Asbestmateriaal	Plaat, paneel, tablet - Type Bakeliet
Bindmiddel van asbestmateriaal	Kunststof of -hars
Gebondenheid op basis van bindmiddel	Hecht
Hoeveelheid (oppervlakte - dikte - aantal)	<ul style="list-style-type: none"> <li>• 2,00 m<sup>2</sup> - 3,00 cm - 1 stuk</li> </ul>
Totaal volume	0,06 m <sup>3</sup>
Eenvoudig bereikbaar	Ja
Bevestigingswijze	<ul style="list-style-type: none"> <li>• Geschroefd</li> </ul>
Identificatiemethode	Vaststelling zonder monstername
Destructieve handeling voor identificatie	Nee
Opmerking	<p>de toepassingen zijn aanwezig op verschillende plaatsen in de woning</p> <p>Het is moeilijk te bepalen of de bakeliettoepassingen in de woning ook effectief asbesthoudend zijn (het kan ook gaan om de asbestvrije variant).</p> <p>Er werd geen monster genomen o.w.v. beschadiging aan een elektrisch gerelateerde toepassing, extra controle bij verwijdering van het verdacht materiaal.</p>

Zorgvuldig beheren

- Zorg voor een veilig beheer. Vermijd het beschadigen van het asbestmateriaal. Controleer de toestand jaarlijks op wijzigingen.

- Eenvoudige handelingen: mag via doe-het-zelf of door werknemer(s) met opleidingsattest eenvoudige handelingen  
Schakelaars, stopcontacten en andere gelijkaardige toepassingen kunnen eenvoudig losgeschroefd worden --> EH doe-het-zelf. Afgesloten of verzegelde kast --> EH opgeleid techniker personeel 8u basisopleiding asbest.

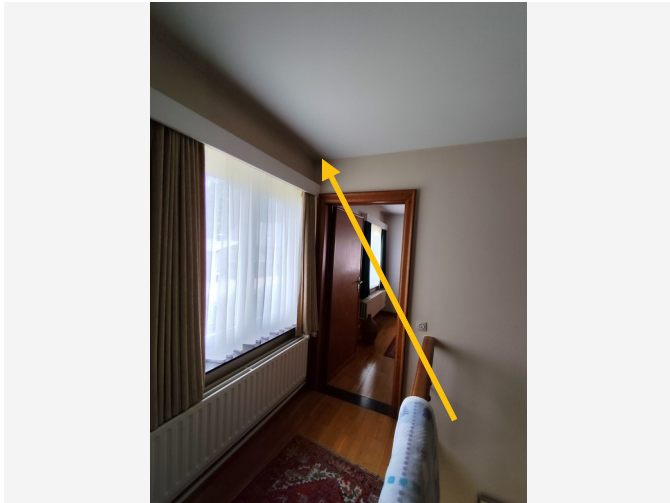
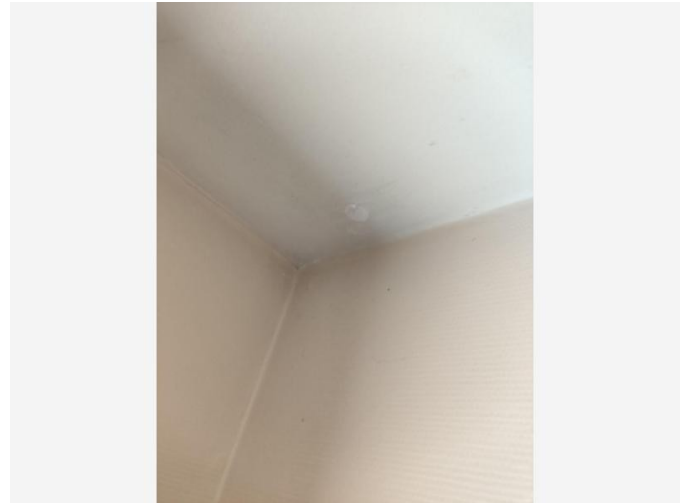
## Fiche 12: Plafondpleister

Geen asbest

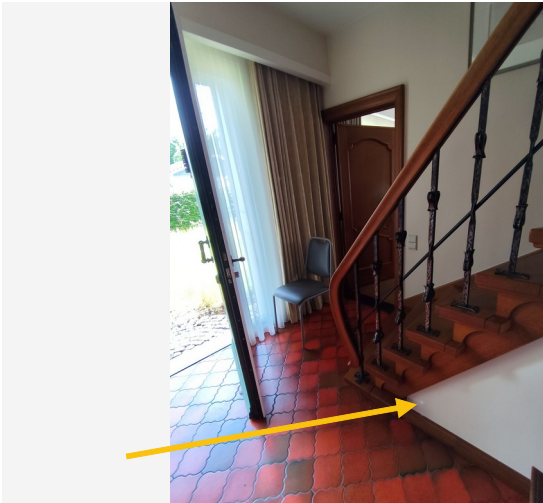
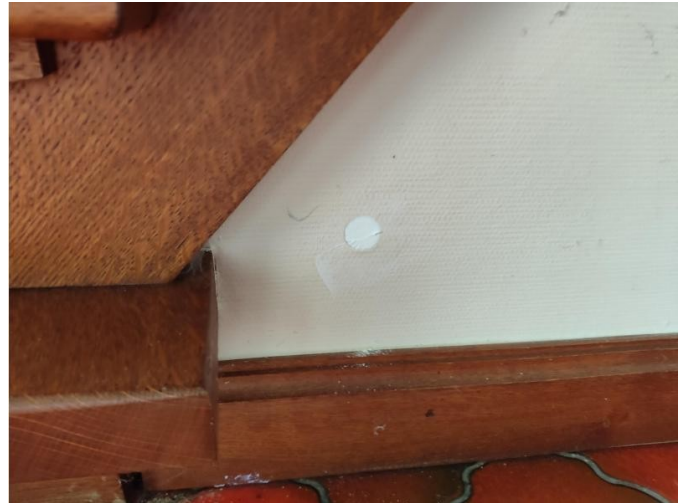
## Fiche 13: Muurpleister

Geen asbest
