Asbestinventarisatetest

Boesbergstraat 12, 1933 Zaventem

Attestnummer : **20250526-000382.000**

Uitgegeven op : **26.05.2025**

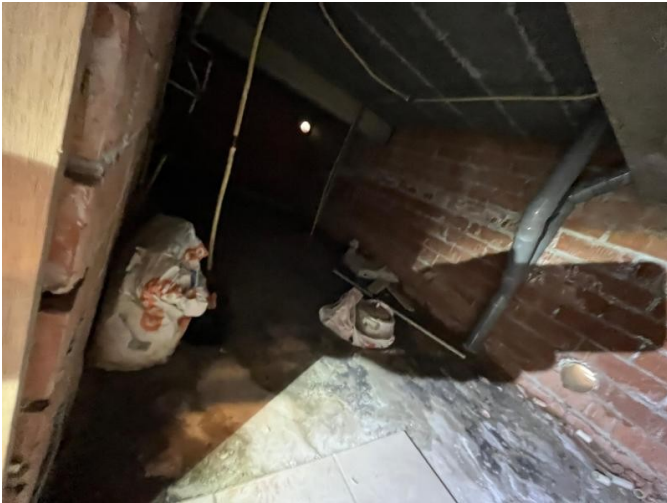
Situeringsfoto

Permanente beperking

Reden: Het onderzoek kan niet uitgevoerd worden binnen de bepalingen van de Welzijnswet

Uitleg van de asbestdeskundige: De hoogte van de kruipruimte is lager dan 1,5 meter.

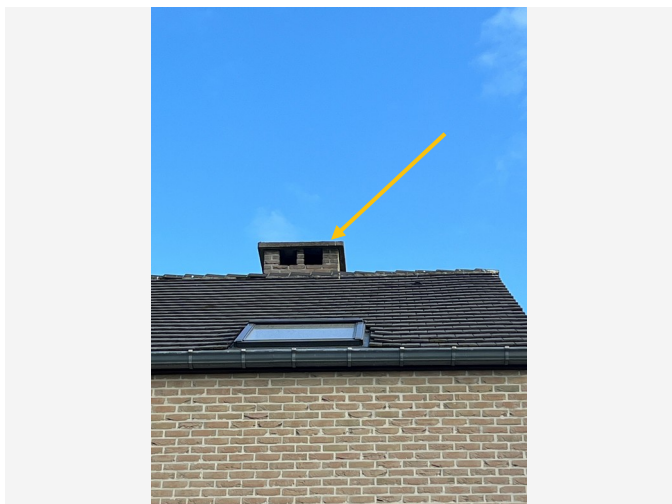
Situeringsfoto

Tijdelijke beperking

Reden: Het te onderzoeken materiaal situeert zich hoger dan 3,50 m te rekenen vanaf een veilige ondergrond

Uitleg van de asbestdeskundige: De binnenzijde van de schouw kon niet geïnspecteerd worden. Ook van buitenaf was inspectie onmogelijk omwille van de hoogte(hoger dan 3.5m). Asbestverdachte toepassingen kunnen aanwezig zijn. Dit betreft een beperking op middellange termijn.

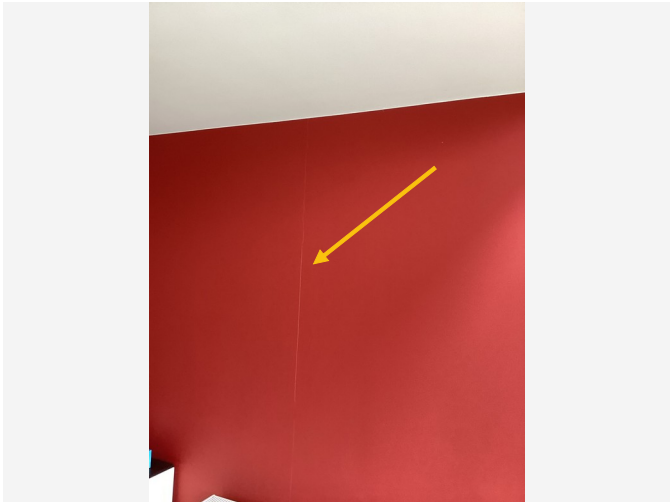
Fiche 3: Valse wand(en)/voorzetwand(en) - Gipskarton V+0/+1/+2

De valse wand(en)/voorzetwand(en) bestaat(bestaan) uit niet-asbestverdachte gipskartonplaten platen. Zonder destructie is het niet mogelijk om na te gaan of er asbestverdachte materialen aanwezig zijn achter de valse wand(en)/voorzetwand(en)

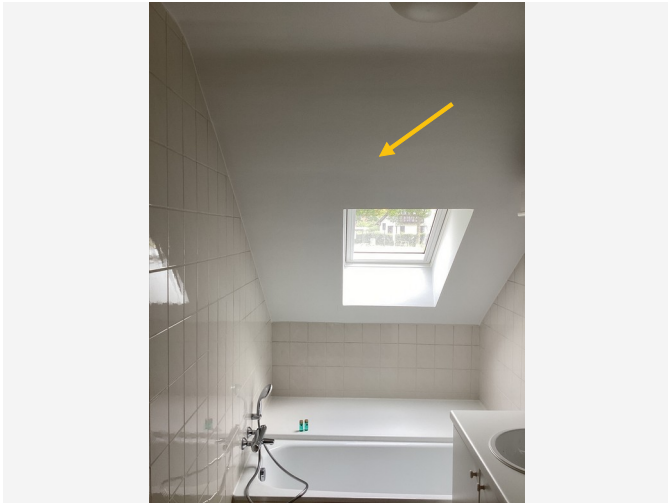
Het plafond bestaat uit niet-asbestverdachte gipskartonplaten platen . Zonder destructie is het niet mogelijk om na te gaan of er asbestverdachte materialen aanwezig zijn achter de gipskartonplaten/hout-/pvc platen.

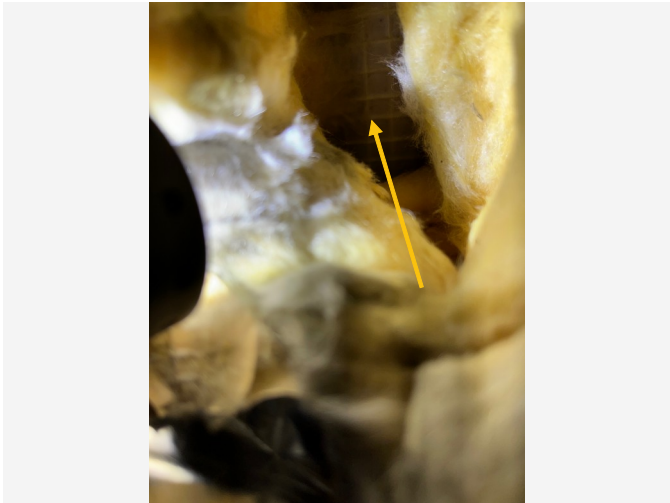
Tijdens de inspectie kon het onderdak worden geïnspecteerd en werd er vastgesteld dat dit niet bestaat uit asbestverdacht materiaal. Dit werd steekproefgewijs vastgesteld op volgende plaats(en): dak vooraan

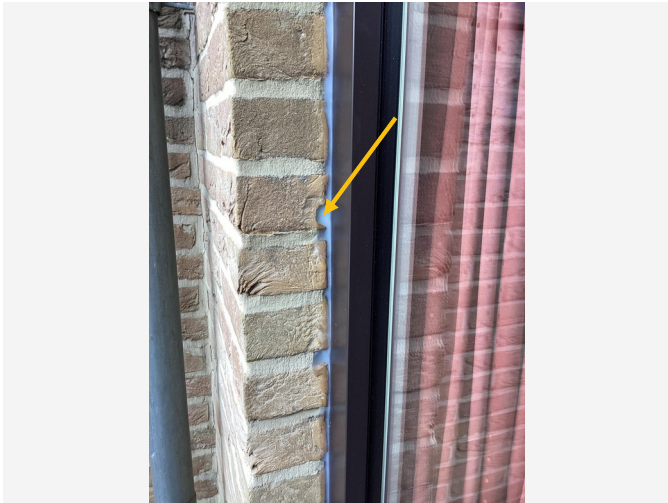
De afkitting van de ramen bestaat uit siliconen. Dit is niet asbestverdacht

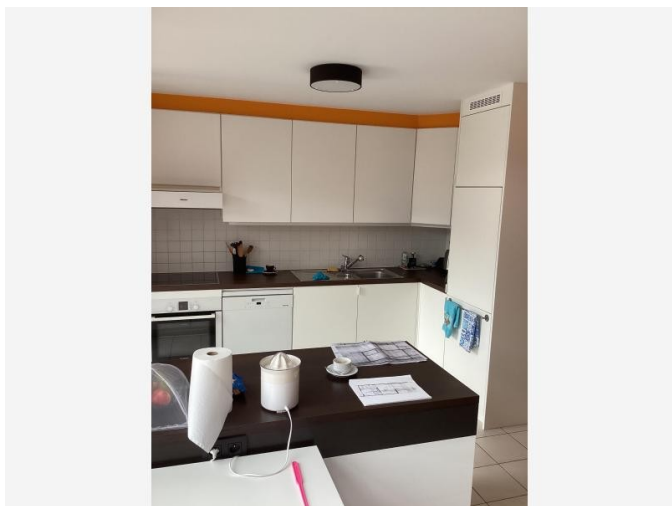
Er zijn inbouwkasten aanwezig in de woning. Zonder destructie kan niet nagegaan worden of er zich asbesthoudende materialen bevinden achter de kasten. Dit dient nagekeken te worden bij eventuele renovatie werkzaamheden.

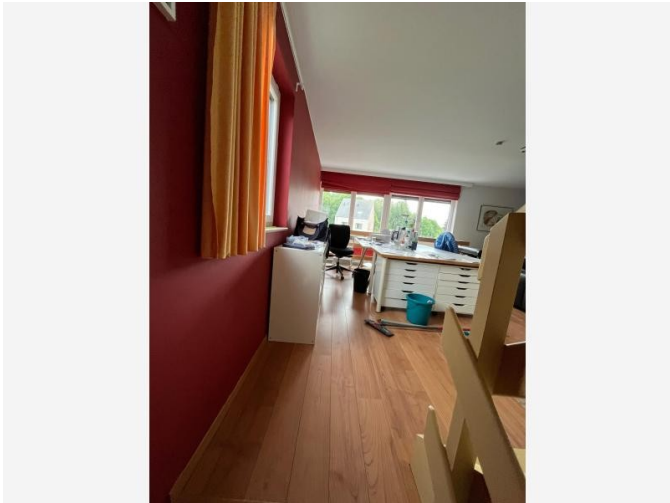
De aanwezige vloerbekleding is niet asbestverdacht. De onderliggende laag was echter niet inspecteerbaar zonder destructie tijdens de inspectie. Mogelijk is de onderliggende laag asbestverdacht.

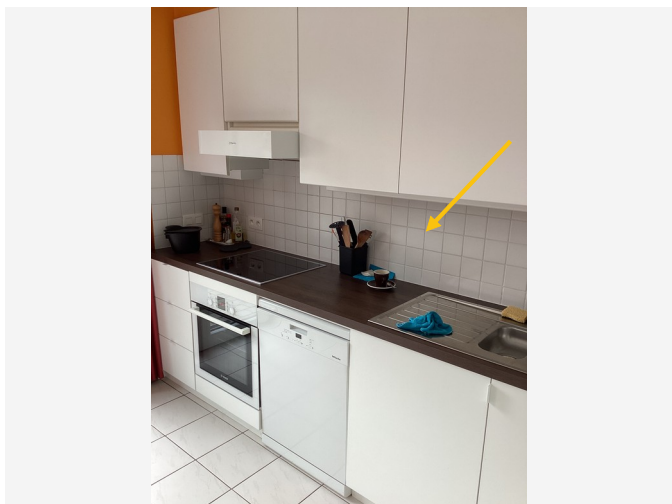
Op moment van de inspectie kon niet worden nagegaan of de tegellijm achter de muurtegels/plinten asbestverdacht is. Bij renovatie of verwijdering van de tegels dient het materiaal te worden geanalyseerd voor de werken van start gaan.

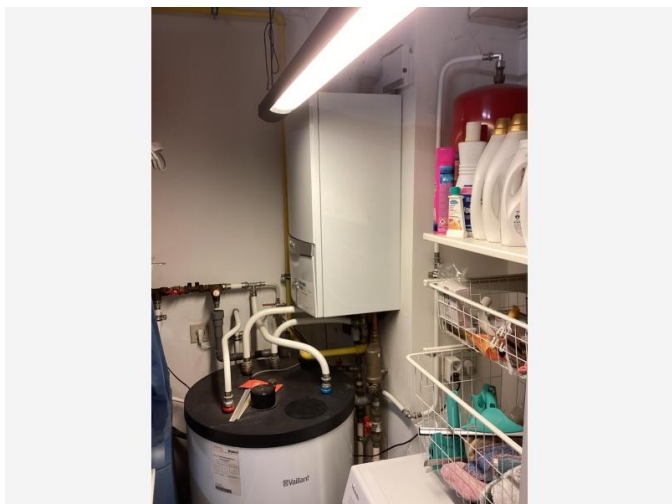
Ketel is van bouwjaar 2015.

Zie kenplaat in bijlage.

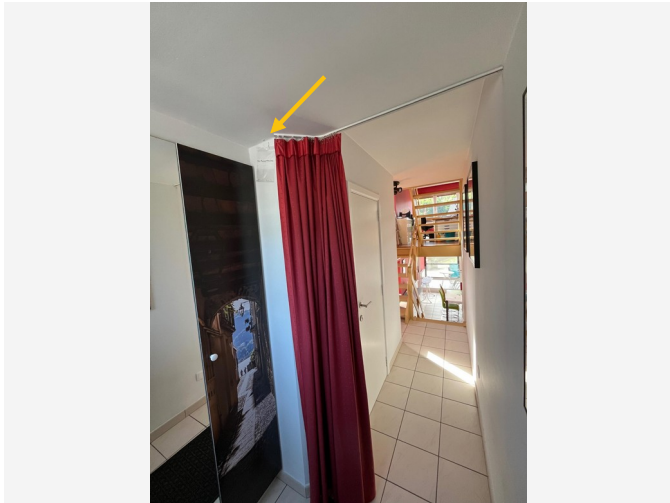
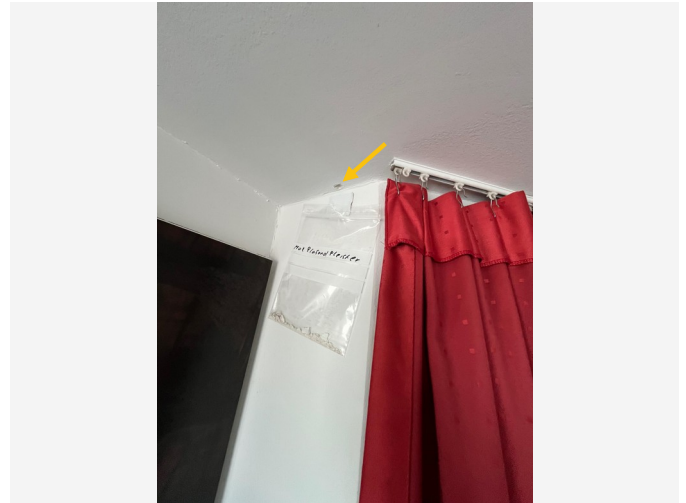
Fiche 11: Pleisterwerk plafonds

Geen asbest

#	Type	Referentie	Resultaat
11.1	Mengmonster	M02	Geen asbest

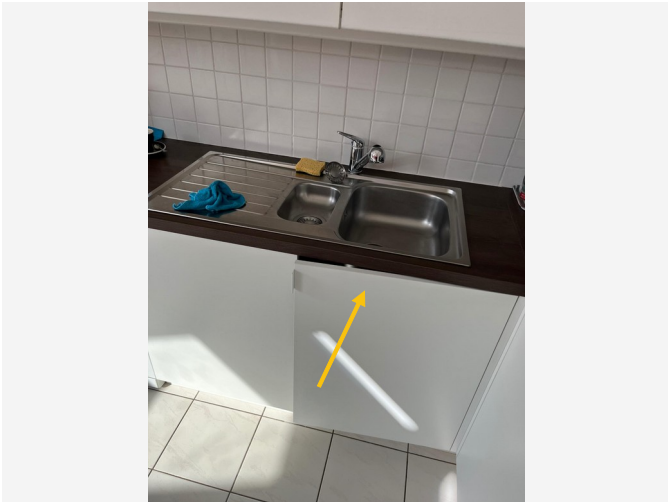
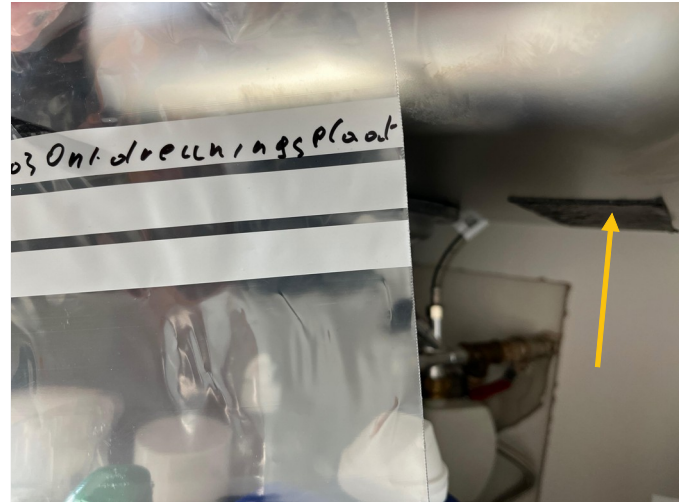
Fiche 12: Ontdreuningsplaat/anti-dreunplaat onder spoelbak keuken

Geen asbest

#	Type	Referentie	Resultaat
12.1	Puntmonster	M03	Geen asbest

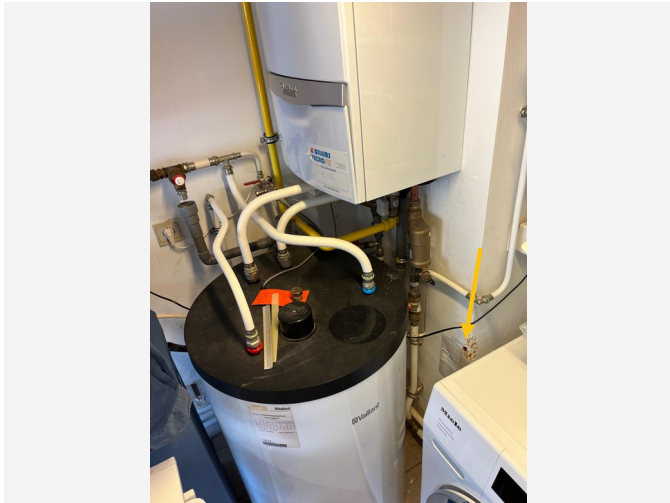
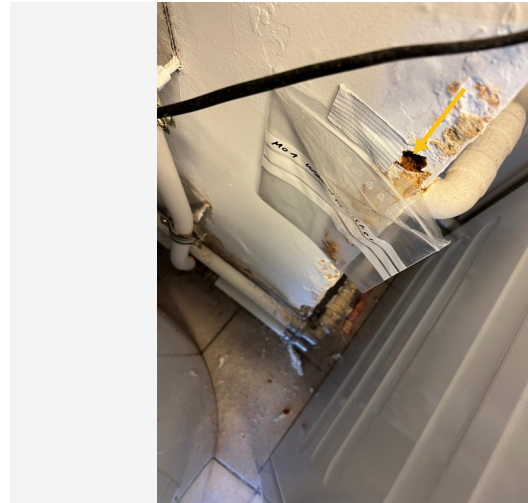
Fiche 13: Pleisterwerk wanden

Geen asbest

#	Type	Referentie	Resultaat
13.1	Mengmonster	M01	Geen asbest

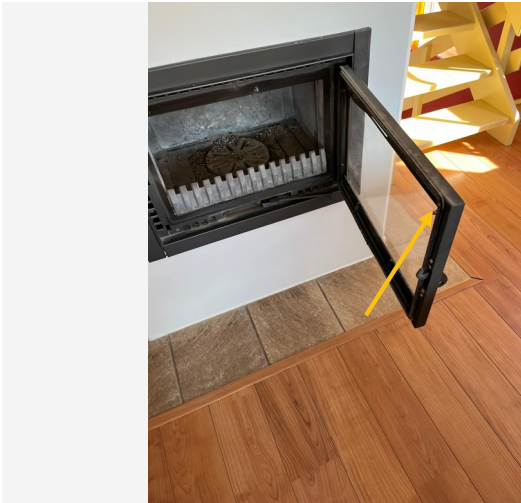
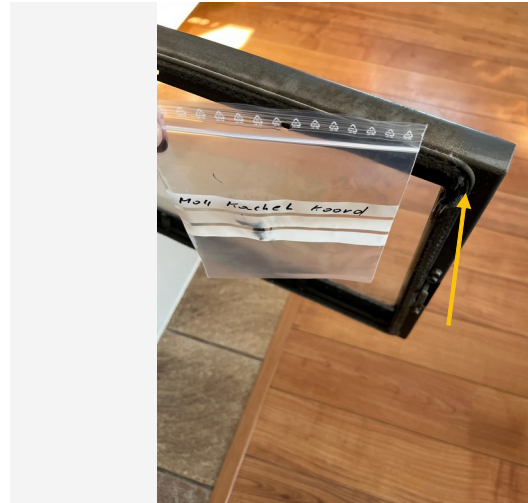
Fiche 14: Koord in kachel living

Geen asbest

#	Type	Referentie	Resultaat
14.1	Puntmonster	M04	Geen asbest
