# Asbestinventarisatetest

Molenstraat 80, 9700 Oudenaarde

Attestnummer : 20250523-000195.000

**Niet-asbestveilig**

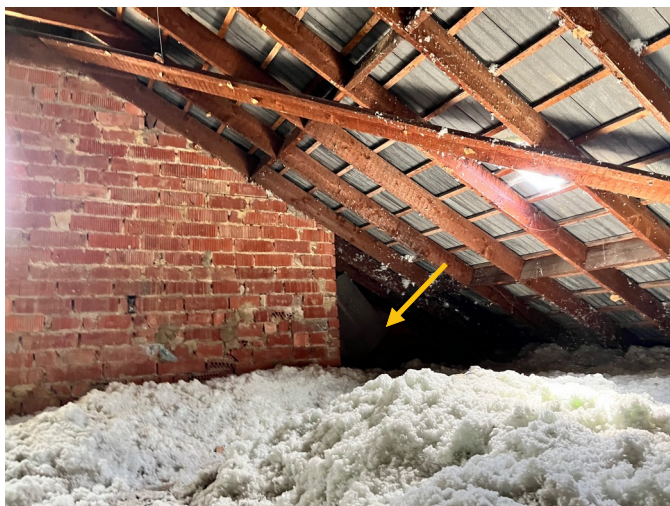
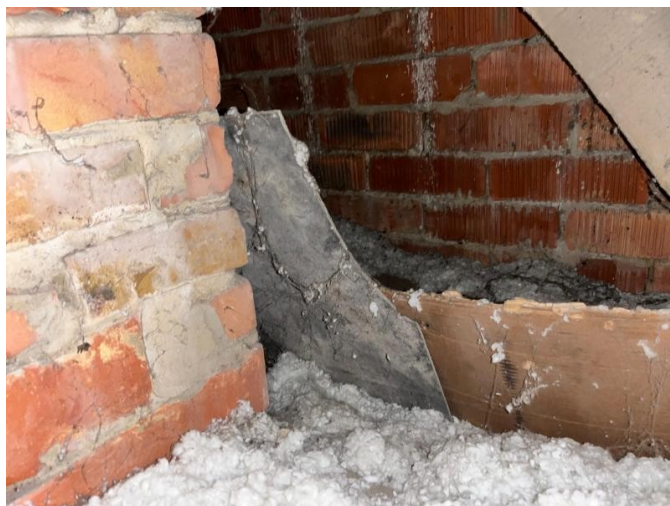
## Conclusie

Het asbestmateriaal valt onder de mijlpaal van 2040.

**Dringend verwijderen**

Beschrijving	Ac lei
Type afvalstof	Betreft stock-voorraad of gedemonteerde asbestmaterialen
Aanwezige resten	Geen resten aanwezig
Omgeving	Binnen
Primaire drager	Vloer
Asbestmaterialen	<ul style="list-style-type: none"><li>Dak- en gevelbekleding - Lei, shingle</li></ul>
Bindmiddel van asbestmateriaal	Cement
Gebondenheid op basis van bindmiddel	Hecht
Hoeveelheid (gewicht - aantal)	<ul style="list-style-type: none"><li>2,00 kg - 1 stuk</li></ul>
Totaal gewicht	2,00 kg
Eenvoudig bereikbaar	Ja
Identificatiemethode	Vaststelling zonder monsternamen

- Verwijder het asbestafval.

- Eenvoudige handelingen: mag via doe-het-zelf of door werknemer(s) met opleidingsattest eenvoudige handelingen  
Bij het uitvoeren van eenvoudige handelingen, zoals toegestaan via doe-het-zelfmethoden of door werknemers met een opleidingsattest, is het gebruik van de juiste persoonlijke beschermingsmiddelen (PBM's) verplicht om blootstelling aan asbestvezels te voorkomen. Wij adviseren echter om asbest te laten verwijderen door een werknemer met opleidingscertificaat. Maar het is ook toegestaan via de doe-het-zelfmethode, mits de juiste voorzorgsmaatregelen en PBM's in acht worden genomen. De te gebruiken PBM's zijn:
  - FFP3-mondmasker of halfgelaatsmasker met P3 filter
  - wegwerpoverall (Tyvek CATIII, type 5 en 6)
  - afwasbaar schoeisel

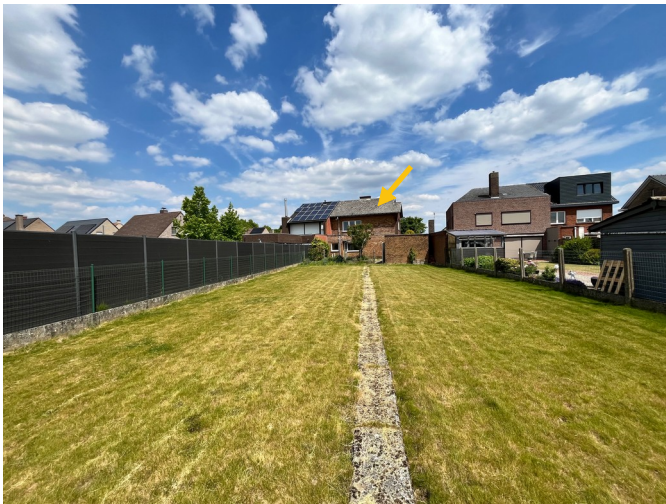
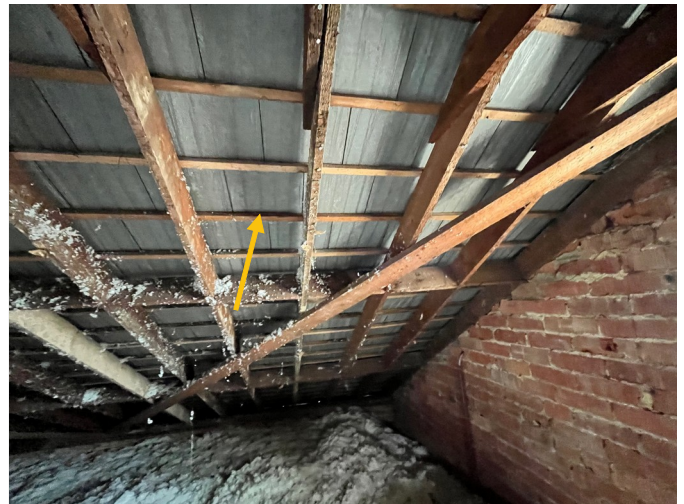
Het asbestmateriaal valt onder de mijlpaal van 2034.

**Dringend verwijderen**

Eindbeoordeling materiaalrisico	Hoog materiaalrisico en/of hoge kans op vezelvrijgave
---------------------------------	---

Gebondenheid	Categorie 1: hechtgebonden in oorsprong
Asbestsoort (vezeltype)	Crocidoliet aanwezig
Asbestconcentratie	Laag (< 50%)
Afschermingsgraad van het gehele materiaal	Geheel of deels (ook) vrij aan de binnenlucht
Toestand van het materiaal	Matig beschadigd, matig verweerd

Beschrijving	Dakbedekking - Dakleien
Omgeving	Grenst aan binnen- en buitenlucht
Primaire drager	Schuin dak
Asbestmateriaal	Dak- en gevelbekleding - Lei, shingle
Bindmiddel van asbestmateriaal	Cement
Gebondenheid op basis van bindmiddel	Hecht
Hoeveelheid (oppervlakte - aantal)	• 93,00 m <sup>2</sup> - 1 stuk
Totale oppervlakte	93,00 m <sup>2</sup>
Eenvoudig bereikbaar	Ja
Bevestigingswijze	• Genageld, geniet
Identificatiemethode	Vaststelling zonder monsternamen
Destructieve handeling voor identificatie	Nee
Opmerking	De hoeveelheid betreft een schatting De nokken en zijpannen zijn uit het zelfde materiaal vervaardigd.

- Hemelwater dat afspoelt van asbestcement daken of gevels kan asbestdeeltjes bevatten. Gebruik het enkel voor gesloten circuits (bv. spoelen toiletten). Reinig na het vervangen van het dak of de gevel de dakgoten en regenwaterput of -ton om asbesthoudend sediment of slib te verwijderen

- Eenvoudige handelingen: mag via doe-het-zelf of door werknemer(s) met opleidingsattest eenvoudige handelingen  
Bij het uitvoeren van eenvoudige handelingen, zoals toegestaan via doe-het-zelfmethoden of door werknemers met een opleidingsattest, is het gebruik van de juiste persoonlijke beschermingsmiddelen (PBM's) verplicht om blootstelling aan asbestvezels te voorkomen. Wij adviseren echter om asbest te laten verwijderen door een werknemer met opleidingscertificaat. Maar het is ook toegestaan via de doe-het-zelfmethode, mits de juiste voorzorgsmaatregelen en PBM's in acht worden genomen. De te gebruiken PBM's zijn:
  - FFP3-mondmasker of halfgelaatsmasker met P3 filter
  - wegwerpoverall (Tyvek CATIII, type 5 en 6)

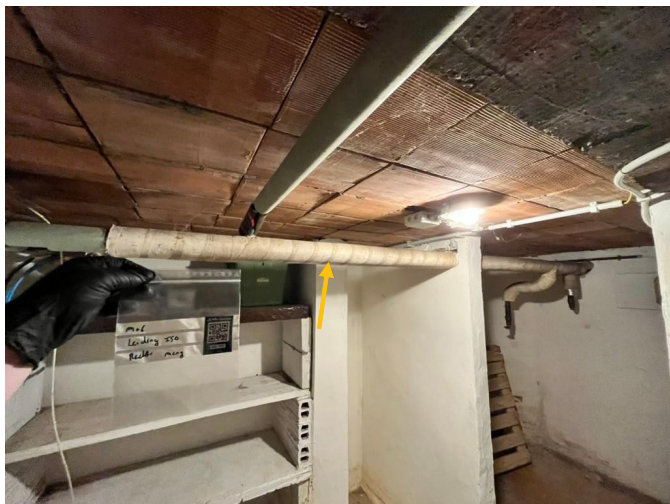
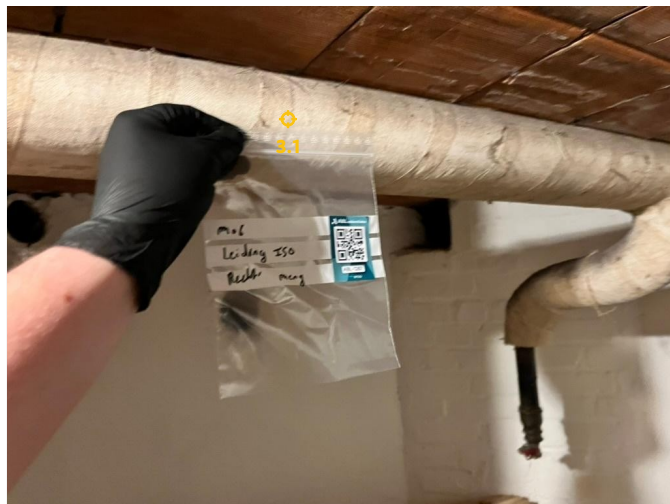
Het asbestmateriaal valt onder de mijlpaal van 2034.

Verwijderen

Eindbeoordeling materiaalrisico	Verhoogd materiaalrisico en/of verhoogde kans op vezelvrijgave
Opmerking

Gebondenheid	Categorie 2: niet-hechtgebonden met matrix
Asbestsoort (vezeltype)	Alleen chrysotiel
Asbestconcentratie	Hoog ( $\geq 50\%$ )
Afschermingsgraad van het gehele materiaal	Geheel of deels (ook) vrij aan de binnenlucht
Toestand van het materiaal	Licht beschadigd, licht verweerd. Intact calciumsilicaatmateriaal of categorie III 'gebondenheid'

#	Type	Referentie	Resultaat
3.1	Mengmonster	M06	Chrysotiel

Beschrijving	Leidingisolatie - Gips rechte stukken
Omgeving	Binnen
Primaire drager	HVAC infrastructuur en uitrusting
Asbestmateriaal	In-situ afwerkingslagen - Thermische isolatie
Bindmiddel van asbestmateriaal	Gips - kalk
Gebondenheid op basis van bindmiddel	Niet-hechtgebonden
Hoeveelheid (lengte - omtrek - dikte - aantal)	<ul style="list-style-type: none"><li>• 5,00 m - 40,00 cm - 3,00 cm - 1 stuk</li></ul>
Totaal volume	0,06 m <sup>3</sup>
Eenvoudig bereikbaar	Ja
Bevestigingswijze	<ul style="list-style-type: none"><li>• Verlijmd, ingegoten, versmeerd</li></ul>
Identificatiemethode	Vaststelling met monsternamen
Destructieve handeling voor identificatie	Nee
Opmerking	De hoeveelheid betreft een schatting.

- Zorg voor een veilig beheer. Vermijd het beschadigen van het asbestmateriaal. Controleer de toestand jaarlijks op wijzigingen.

- Hermetische zone (erkend asbestverwijderaar)  
Bij deze verwijdering van asbestmaterialen bestaat er een grote kans op vrijkomen van asbestvezels. Daarom mag dit enkel verwijderd worden door een erkend asbestverwijderaar in een hermetische zone. Bij het verwijderen moet steeds rekening worden gehouden met alle milieu- en veiligheidsvoorschriften. Codex boek VI, titel 3 of de website van OVAM

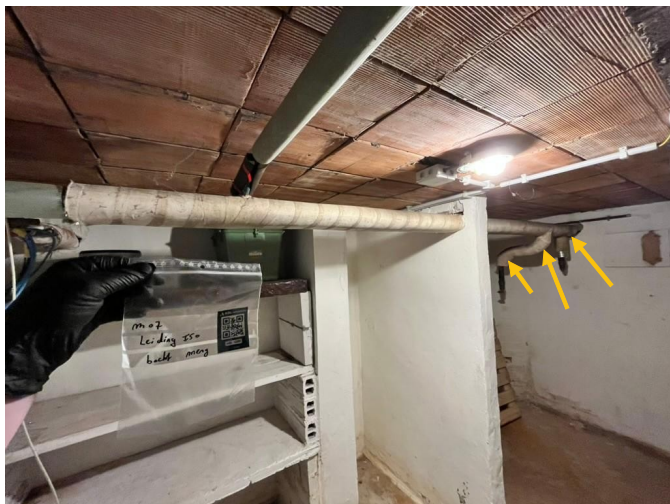
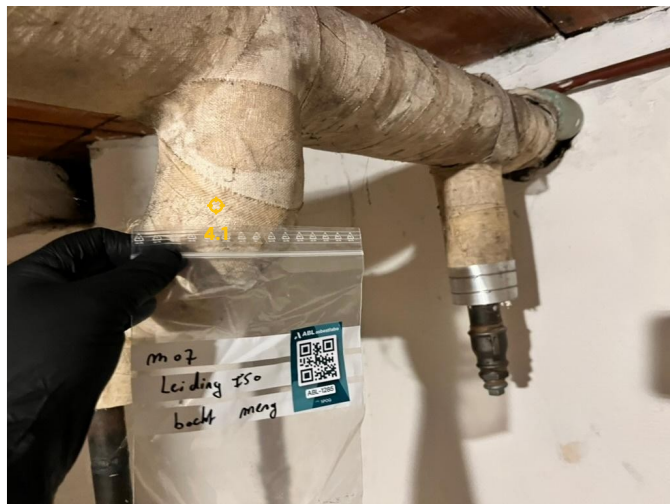
Het asbestmateriaal valt onder de mijlpaal van 2034.

Verwijderen

Eindbeoordeling materiaalrisico	Verhoogd materiaalrisico en/of verhoogde kans op vezelvrijgave
Opmerking

Gebondenheid	Categorie 2: niet-hechtgebonden met matrix
Asbestsoort (vezeltype)	Alleen chrysotiel
Asbestconcentratie	Hoog ( $\geq 50\%$ )
Afschermingsgraad van het gehele materiaal	Geheel of deels (ook) vrij aan de binnenlucht
Toestand van het materiaal	Licht beschadigd, licht verweerd. Intact calciumsilicaatmateriaal of categorie III 'gebondenheid'

#	Type	Referentie	Resultaat
4.1	Mengmonster	M07	Chrysotiel

Beschrijving	Leidingisolatie - Gips Bochten
Omgeving	Binnen
Primaire drager	HVAC infrastructuur en uitrusting
Asbestmateriaal	In-situ afwerkingslagen - Thermische isolatie
Bindmiddel van asbestmateriaal	Gips - kalk
Gebondenheid op basis van bindmiddel	Niet-hechtgebonden
Hoeveelheid (lengte - omtrek - dikte - aantal)	<ul style="list-style-type: none"><li>• 0,50 m - 40,00 cm - 3,00 cm - 3 stuks</li></ul>
Totaal volume	0,018 m <sup>3</sup>
Eenvoudig bereikbaar	Ja
Bevestigingswijze	<ul style="list-style-type: none"><li>• Verlijmd, ingegoten, versmeerd</li></ul>
Identificatiemethode	Vaststelling met monsternamen
Destructieve handeling voor identificatie	Nee
Opmerking	De hoeveelheid betreft een schatting.

- Zorg voor een veilig beheer. Vermijd het beschadigen van het asbestmateriaal. Controleer de toestand jaarlijks op wijzigingen.

- Hermetische zone (erkend asbestverwijderaar)  
Bij deze verwijdering van asbestmaterialen bestaat er een grote kans op vrijkomen van asbestvezels. Daarom mag dit enkel verwijderd worden door een erkend asbestverwijderaar in een hermetische zone. Bij het verwijderen moet steeds rekening worden gehouden met alle milieu- en veiligheidsvoorschriften. Codex boek VI, titel 3 of de website van OVAM

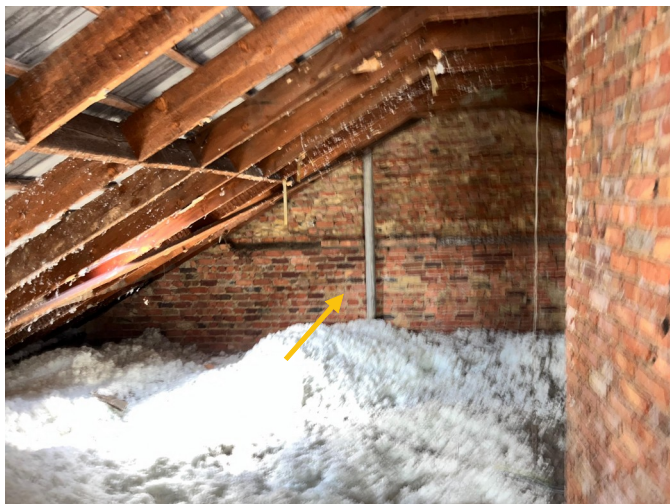
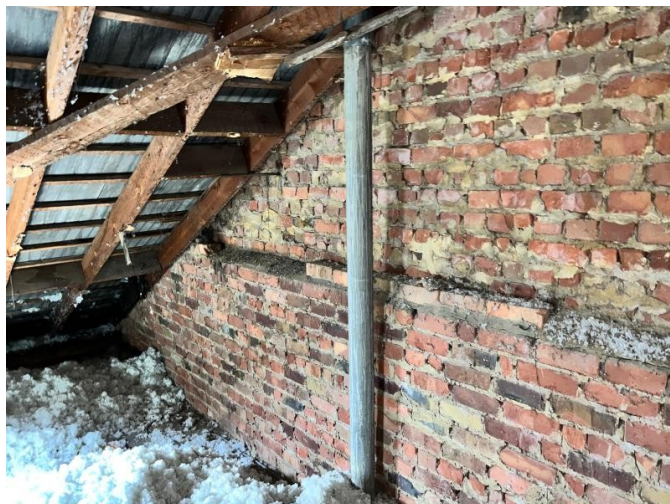
Het asbestmateriaal valt onder de mijlpaal van 2040.

Maatregelen nemen

Eindbeoordeling materiaalrisico	Verhoogd materiaalrisico en/of verhoogde kans op vezelvrijgave
---------------------------------	--

Beschrijving	Asbestcementkoker
Omgeving	Binnen
Primaire drager	Binnenwand
Asbestmateriaal	Buis, koker, leiding, pijp, doorvoer
Bindmiddel van asbestmateriaal	Cement
Gebondenheid op basis van bindmiddel	Hecht
Hoeveelheid (lengte - omtrek - dikte - aantal)	<ul style="list-style-type: none"><li>• 6,00 m - 25,00 cm - 1,00 cm - 1 stuk</li></ul>
Totaal volume	0,015 m <sup>3</sup>
Eenvoudig bereikbaar	Nee <ul style="list-style-type: none"><li>• Het asbestmateriaal is bedekt (uitgezonderd laag verf, coating, behang, kunststof, textiel) en het wegnemen van het bedekkende materiaal kan niet zonder het bedekkende materiaal te beschadigen.</li></ul>
Bevestigingswijze	<ul style="list-style-type: none"><li>• Geklemd</li><li>• Verlijmd, ingegoten, versmeerd</li></ul>
Identificatiemethode	Vaststelling zonder monstername
Destructieve handeling voor identificatie	Nee
Opmerking	De hoeveelheid is een schatting. Er is 2m zichtbaar maar vermoedelijk loopt deze verder in de wand tot aan het ventilatierooster in de badkamer op het gelijkvloers.

- Zorg voor een veilig beheer. Vermijd het beschadigen van het asbestmateriaal. Controleer de toestand jaarlijks op wijzigingen.

- Eenvoudige handelingen: mag via doe-het-zelf of door werknemer(s) met opleidingsattest eenvoudige handelingen  
Bij het uitvoeren van eenvoudige handelingen, zoals toegestaan via doe-het-zelfmethoden of door werknemers met een opleidingsattest, is het gebruik van de juiste persoonlijke beschermingsmiddelen (PBM's) verplicht om blootstelling aan asbestvezels te voorkomen. Wij adviseren echter om asbest te laten verwijderen door een werknemer met opleidingscertificaat. Maar het is ook toegestaan via de doe-het-zelfmethode, mits de juiste voorzorgsmaatregelen en PBM's in acht worden genomen. De te gebruiken PBM's zijn:
  - FFP3-mondmasker of halfgelaatsmasker met P3 filter
  - wegwerpoverall (Tyvek CATIII, type 5 en 6)
  - afwasbaar schoeisel

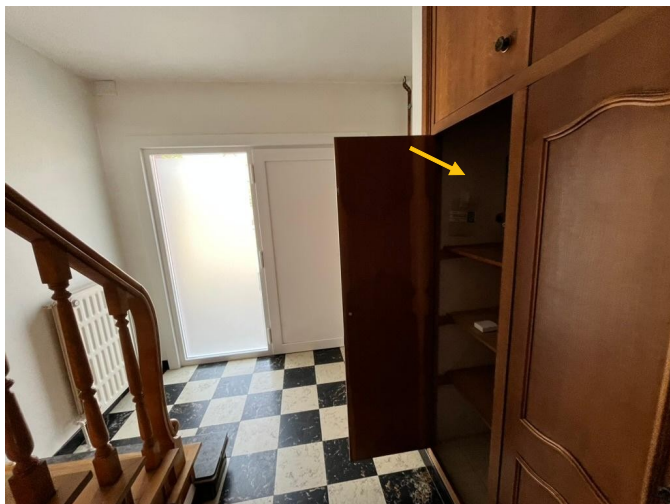
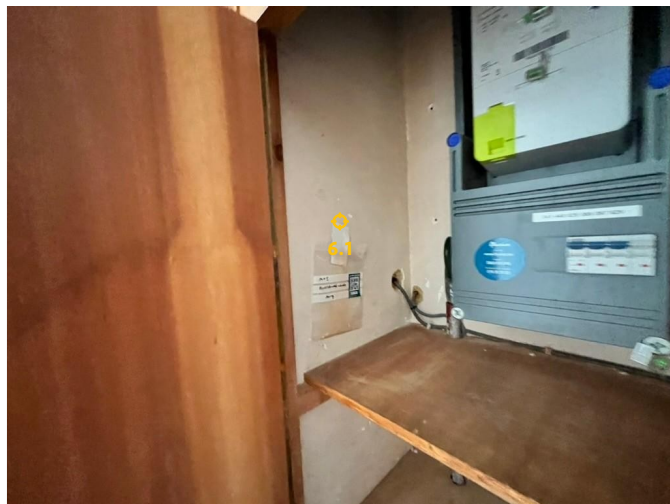
Beschrijving	Pleisterwerk wanden
Omgeving	Binnen
Primaire drager	Binnenwand
Asbestmateriaal	In-situ afwerkingslagen - Pleisterwerk (wand, plafond, ...)
Bindmiddel van asbestmateriaal	Gips - kalk
Gebondenheid op basis van bindmiddel	Niet-hechtgebonden
Hoeveelheid (oppervlakte - dikte - aantal)	• 475,60 m <sup>2</sup> - 1,00 cm - 1 stuk
Totaal volume	4,756 m <sup>3</sup>
Eenvoudig bereikbaar	Ja
Bevestigingswijze	• Verlijmd, ingegoten, versmeerd
Identificatiemethode	Vaststelling met monstername
Destructieve handeling voor identificatie	Nee
Opmerking	<p>De hoeveelheid betreft een schatting.</p> <p>Het materiaal werd bemonsterd op de volgende locaties: keuken, cv lokaal/badkamer 1ste, hal, leefruimte</p>

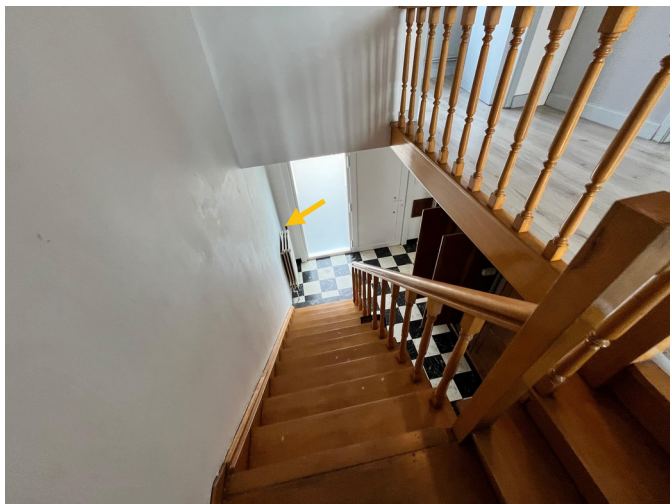
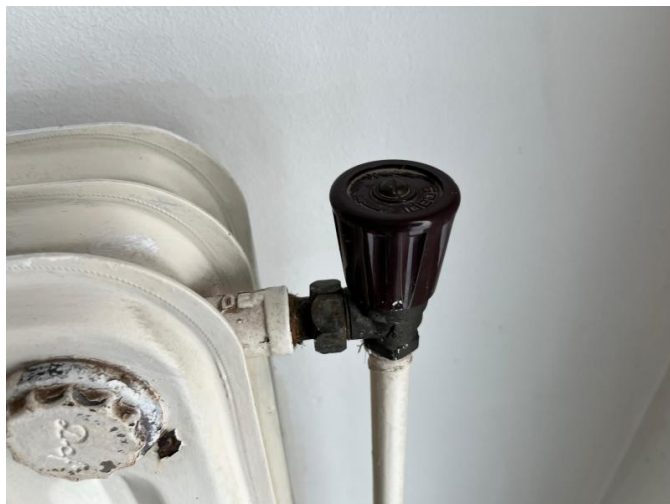
Beschrijving	Radiatoren - Knoppen
Omgeving	Binnen
Primaire drager	Ruimteverwarming
Asbestmateriaal	Plaat, paneel, tablet - Type Bakeliet
Bindmiddel van asbestmateriaal	Kunststof of -hars
Gebondenheid op basis van bindmiddel	Hecht
Hoeveelheid (oppervlakte - dikte - aantal)	• 0,01 m <sup>2</sup> - 1,00 cm - 3 stuks
Totaal volume	< 0,001 m <sup>3</sup>
Eenvoudig bereikbaar	Ja
Bevestigingswijze	• Geschroefd
Identificatiemethode	Vaststelling zonder monsternamen
Destructieve handeling voor identificatie	Nee
Opmerking	De genoteerde hoeveelheid is een schatting.

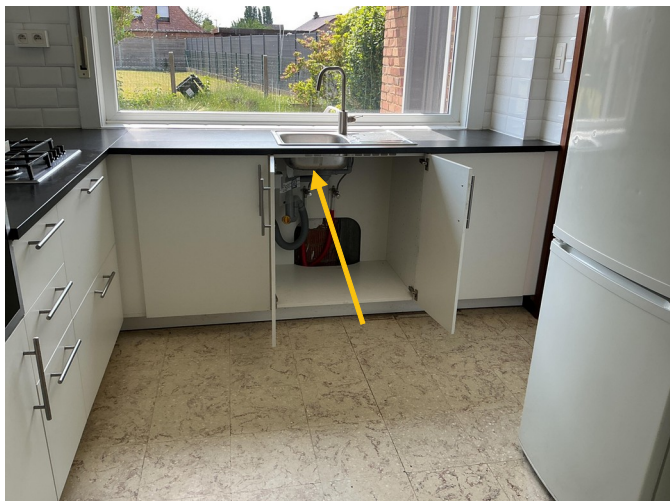
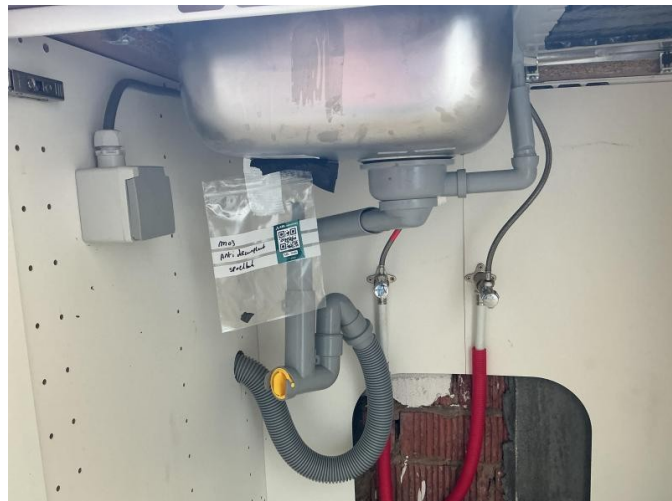
## Fiche 9: Ontdreuningsplaat/anti-dreunplaat onder spoelbak

Asbestmateriaal

Beschrijving	Ontdreuningsplaat/anti-dreunplaat onder spoelbak
Omgeving	Binnen
Primaire drager	Sanitaire infrastructuur en uitrusting (toe- en afvoer)
Asbestmateriaal	Bitumen onder spoelbak
Bindmiddel van asbestmateriaal	Bitumen (roofing, teer, asfalt)
Gebondenheid op basis van bindmiddel	Hecht
Hoeveelheid (gewicht - aantal)	• 0,20 kg - 1 stuk
Totaal gewicht	0,20 kg
Eenvoudig bereikbaar	Ja
Bevestigingswijze	• Verlijmd, ingegoten, versmeerd
Identificatiemethode	Vaststelling met monstername
Destructieve handeling voor identificatie	Nee
Opmerking	De hoeveelheid betreft een schatting

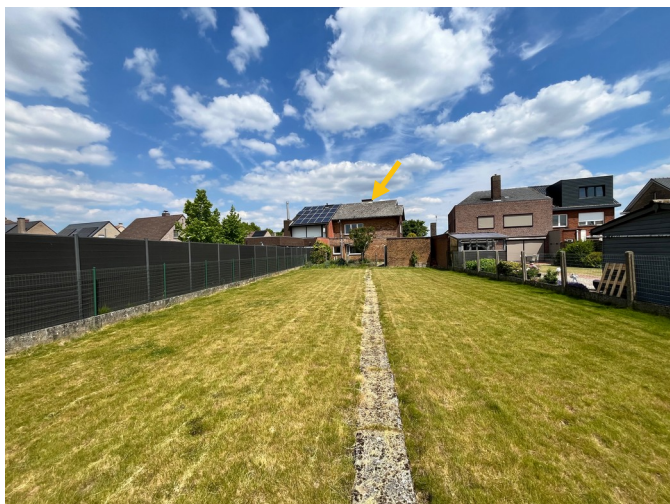
(Asbest)materiaal	Rookgaskanaal
Karakterisatie	Asbest (verdacht)
Primaire drager	HVAC infrastructuur en uitrusting

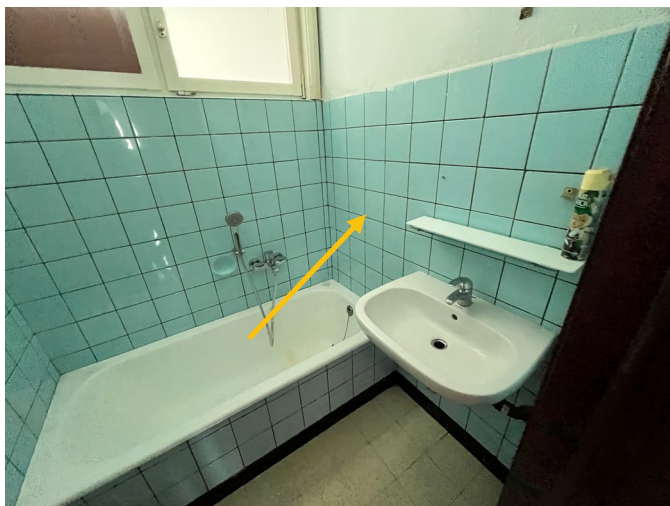
Identificatiemethode	Redelijk vermoeden
Primaire drager	Binnenwand
(Asbest)materiaal	In-situ afwerkingslagen - Lijm laag

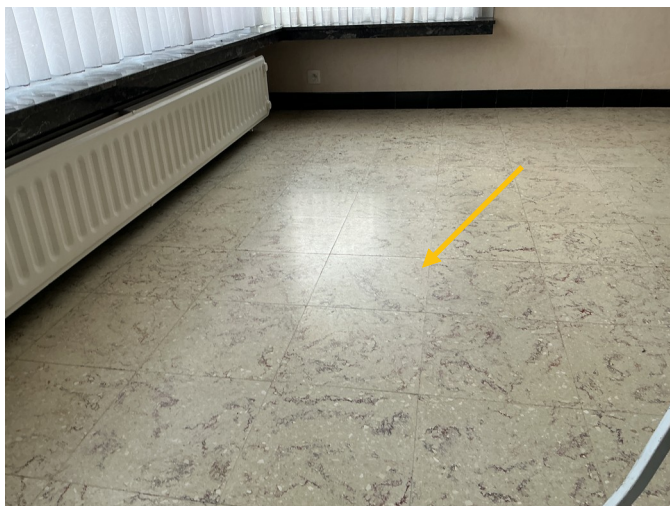
Identificatiemethode	Redelijk vermoeden
(Asbest)materiaal	In-situ afwerkingslagen - Lijm laag

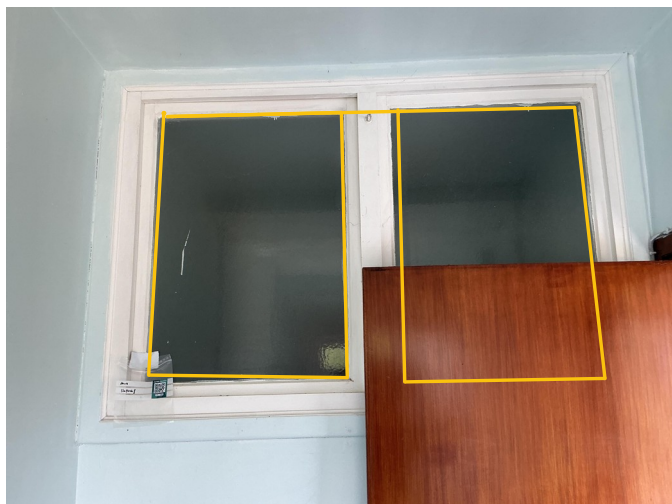
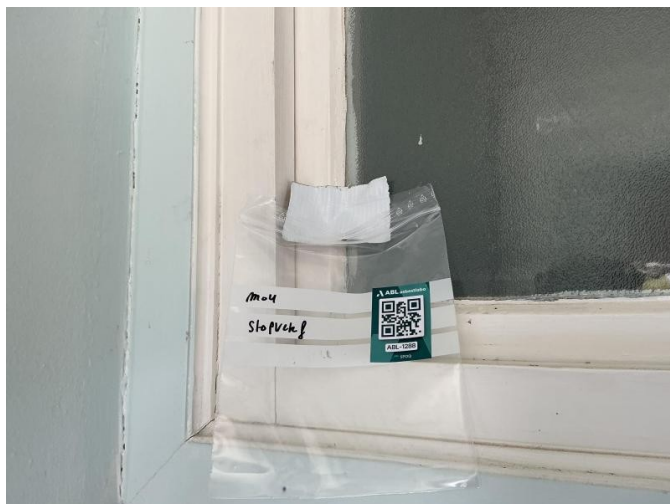
## Fiche 17: Stopverf

Geen asbest

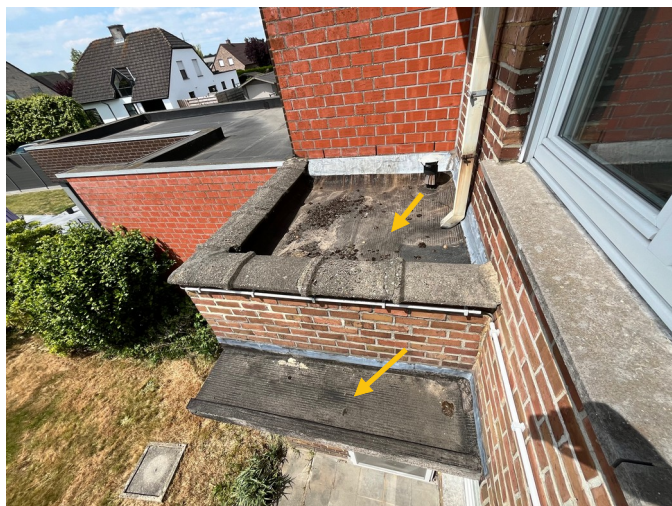
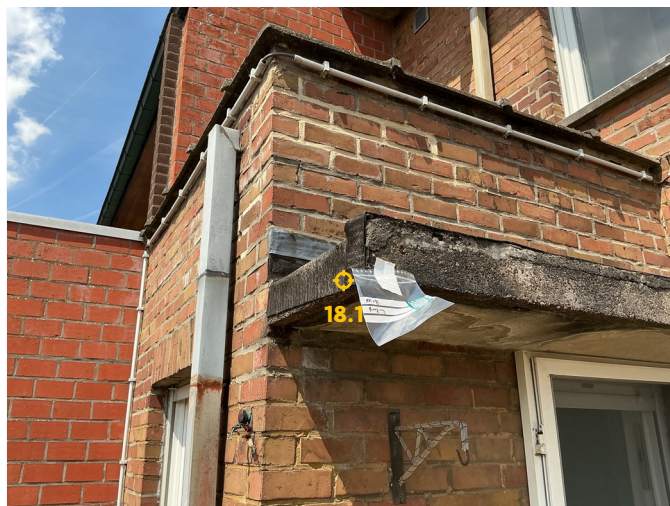
## Fiche 18: Dakbedekking - Roofing

Geen asbest

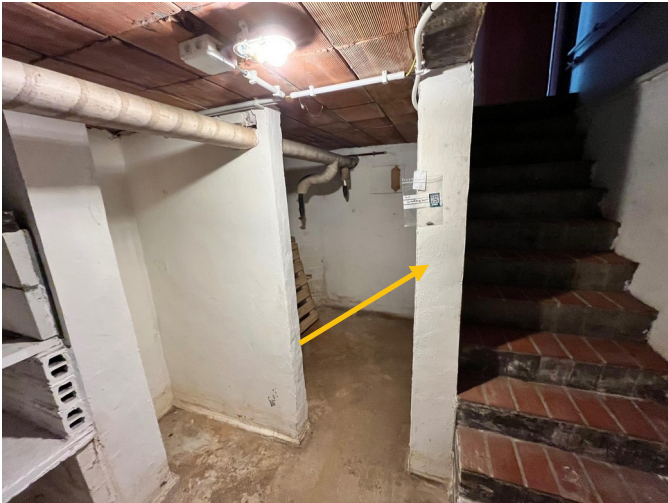
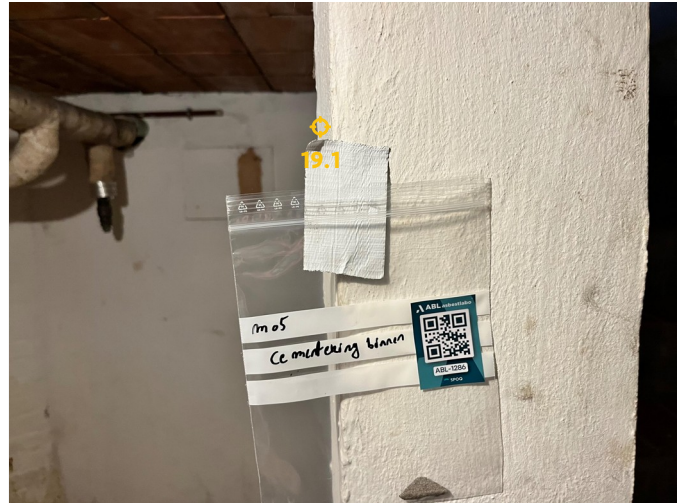
## Fiche 19: Cementering binnen

Geen asbest
