Asbestinventarisatetest

Acacialaan 17/1eL, 1600 Sint-Pieters-Leeuw

Attestnummer : 20250617-000102.000

Uitgegeven op : 17.06.2025

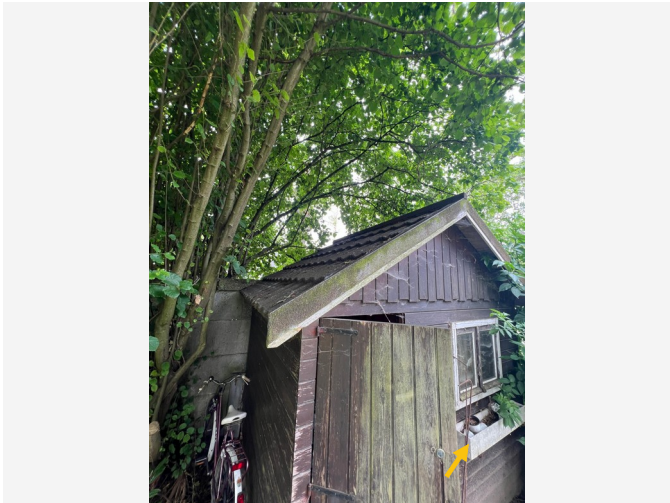
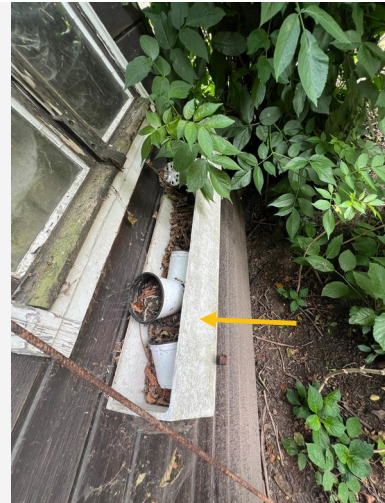
Beschrijving	Type	Actie
1. bloembak	Asbestmateriaal	Dringend verwijderen

Het asbestmateriaal valt onder de mijlpaal van 2040.

Beschrijving	bloembak
Type afvalstof	Betreft stock-voorraad of gedemonteerde asbestmaterialen
Aanwezige resten	Geen resten aanwezig
Omgeving	Buiten
Primaire drager	Onderdelen - stock
Asbestmaterialen	<ul style="list-style-type: none">• Bak, reservoir, kuip, bloembak
Bindmiddel van asbestmateriaal	Cement
Gebondenheid op basis van bindmiddel	Hecht
Hoeveelheid (gewicht - aantal)	<ul style="list-style-type: none">• 5,00 kg - 1 stuk
Totaal gewicht	5,00 kg
Eenvoudig bereikbaar	Ja
Identificatiemethode	Vaststelling zonder monstername

Dringend verwijderen

- Verwijder het asbestafval.
- Voer bijkomende staalname(s) uit.

- Eenvoudige handelingen: mag via doe-het-zelf of door werknemer(s) met opleidingsattest eenvoudige handelingen
De toepassing mag zelf verwijderd worden onder de voorwaarden terug te vinden op:
<https://ovam.vlaanderen.be/wie-mag-wat-verwijderen>

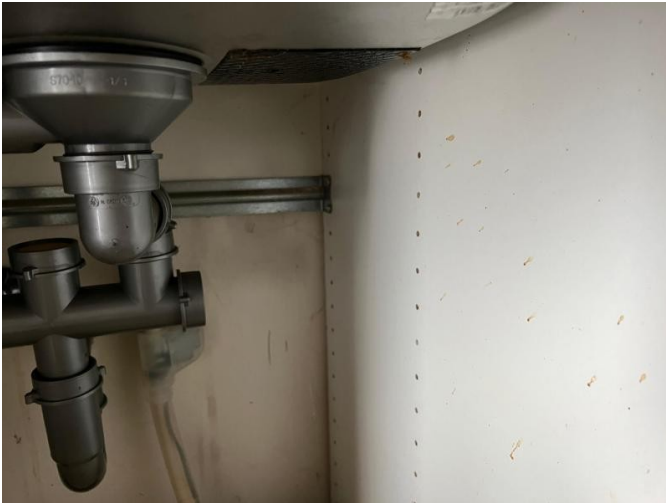
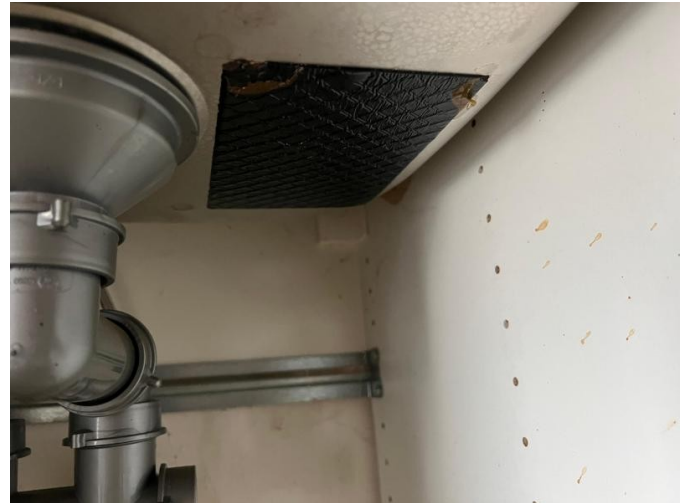
Fiche 2: Dreunplaatje onder gootsteen keuken

Geen asbest

#	Type	Referentie	Resultaat
2.1	Puntmonster	03	Geen asbest

Beschrijving	Dreunplaatje onder gootsteen keuken
Omgeving	Binnen
Primaire drager	Sanitaire infrastructuur en uitrusting (toe- en afvoer)
Bindmiddel van materiaal	Bitumen (roofing, teer, asfalt)
Gebondenheid op basis van bindmiddel	Hecht
Hoeveelheid (gewicht - aantal)	<ul style="list-style-type: none">• 0,10 kg - 1 stuk
Totaal gewicht	0,10 kg
Identificatiemethode	Vaststelling met monstername
Destructieve handeling voor identificatie	Nee

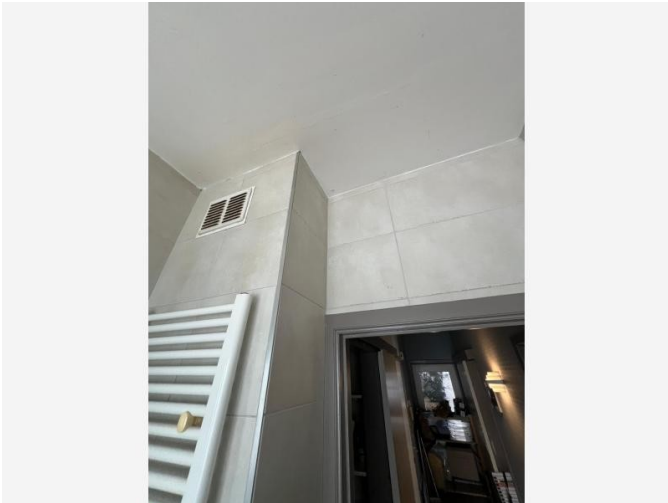
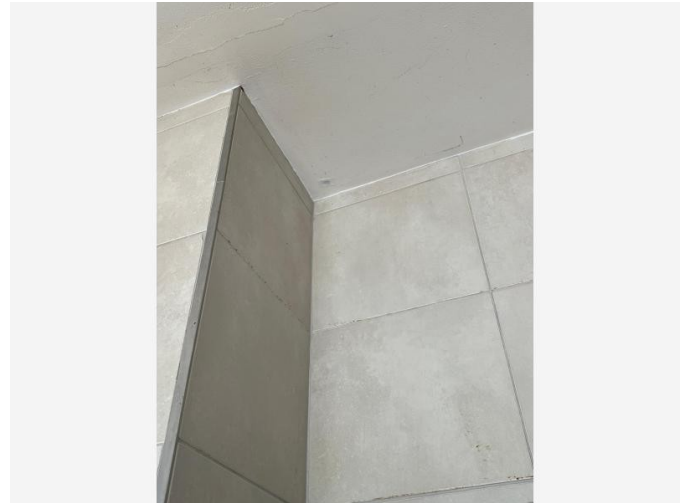
Fiche 3: Pleisterwerk plafond

Geen asbest

#	Type	Referentie	Resultaat
3.1	Mengmonster	02	Geen asbest

Beschrijving	Pleisterwerk plafond
Omgeving	Binnen
Primaire drager	Plafond
Bindmiddel van materiaal	Gips - kalk
Gebondenheid op basis van bindmiddel	Niet-hechtgebonden
Hoeveelheid (oppervlakte - dikte - aantal)	• 59,00 m ² - 0,30 cm - 1 stuk
Totaal volume	0,177 m ³
Identificatiemethode	Vaststelling met monstername
Destructieve handeling voor identificatie	Nee
Opmerking	Geschatte oppervlakte trappenhal: niet aanwezig individuele ruimte: bemonsterd in slaapkamer natte ruimte: bemonsterd in badkamer stookruimte: niet aanwezig

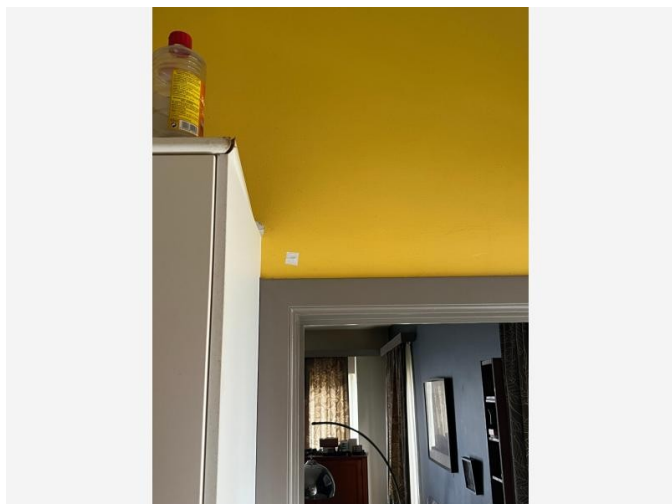
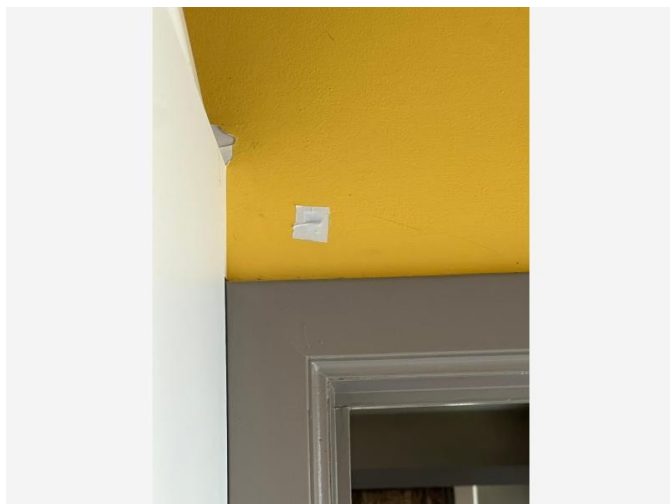
Fiche 4: Pleisterwerk muur

Geen asbest

#	Type	Referentie	Resultaat
4.1	Mengmonster	01	Geen asbest

Beschrijving	Pleisterwerk muur
Omgeving	Binnen
Primaire drager	Binnenwand
Bindmiddel van materiaal	Gips - kalk
Gebondenheid op basis van bindmiddel	Niet-hechtgebonden
Hoeveelheid (oppervlakte - dikte - aantal)	• 75,00 m ² - 0,30 cm - 1 stuk
Totaal volume	0,225 m ³
Identificatiemethode	Vaststelling met monstername
Destructieve handeling voor identificatie	Nee
Opmerking	Geschatte oppervlakte trappenhal: niet aanwezig individuele ruimte: bemonsterd in berging natte ruimte: bemonsterd in keuken stookruimte: niet aanwezig
