Asbestinventarisat attest

Grimmingeplein 9, 9506 Geraardsbergen

Attestnummer : 20250602-000406.000

Uitgegeven op : 02.06.2025

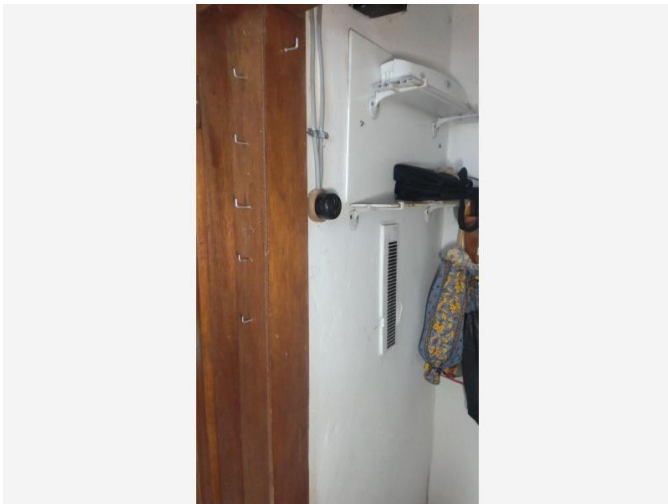
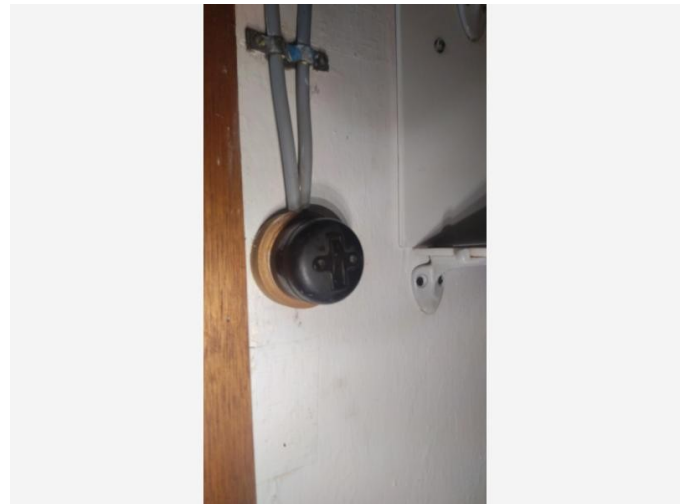
Het asbestmateriaal valt onder de mijlpaal van 2040.

Eindbeoordeling materiaalrisico	Laag materiaalrisico en/of verlaagde kans op vezelvrijgave
---------------------------------	--

Gebondenheid	Categorie 1: hechtgebonden in oorsprong
Asbestsoort (vezeltype)	Crocidoliet aanwezig
Asbestconcentratie	Laag (< 50%)
Afschermingsgraad van het gehele materiaal	Geheel of deels (ook) vrij aan de binnenlucht
Toestand van het materiaal	Onbeschadigd, niet verweerd

Beschrijving	Bakeliet schakelaar(s)
Omgeving	Binnen
Primaire drager	Communicatie en elektrische infrastructuur en uitrusting
Asbestmateriaal	Plaat, paneel, tablet - Type Bakeliet
Bindmiddel van asbestmateriaal	Kunststof of -hars
Gebondenheid op basis van bindmiddel	Hecht
Hoeveelheid (oppervlakte - dikte - aantal)	• 0,40 m ² - 0,30 cm - 1 stuk
Totaal volume	0,001 m ³
Eenvoudig bereikbaar	Ja
Bevestigingswijze	• Geschroefd
Identificatiemethode	Vaststelling zonder monsternamen
Destructieve handeling voor identificatie	Nee
Opmerking	<p>Deze oppervlakte werd niet gemeten, maar geschat op basis van een benadering voor alle aanwezige schakelaars. Deze schatting mag niet worden gebruikt als maatstaf voor heffingen. Als deskundige hebben wij geverifieerd dat het materiaal inderdaad bakeliet betreft en geen harde PVC. Bakeliet wordt door ons beschouwd als een asbestverdachte toepassing, aangezien het in veel gevallen asbesthoudend is. We hebben echter geen staalname uitgevoerd om de functionaliteit van de schakelaars niet in gevaar te brengen.</p>

- Zorg voor een veilig beheer. Vermijd het beschadigen van het asbestmateriaal. Controleer de toestand jaarlijks op wijzigingen.
- Voer bijkomende staalname(s) uit.

- Eenvoudige handelingen: mag via doe-het-zelf of door werknemer(s) met opleidingsattest eenvoudige handelingen
Raadpleeg de actuele wetgeving op de website van OVAM. Onder strikte voorwaarden kan het eventueel toegestaan zijn om deze toepassing zelf te verwijderen. Bij twijfel wordt echter sterk aangeraden om een erkende asbestverwijderaar te raadplegen. Zorg er bovendien voor dat u zich goed informeert via de websites van OVAM en andere officiële bronnen over de vereiste persoonlijke beschermingsmaatregelen en de richtlijnen voor het veilig verwijderen van asbest.

Houd er rekening mee dat deze toepassingen vaak onder spanning staan. Het is daarom aan te raden om ook een elektricien te raadplegen, aangezien het werken aan of verwijderen van deze toepassingen specifieke technische kennis vereist.

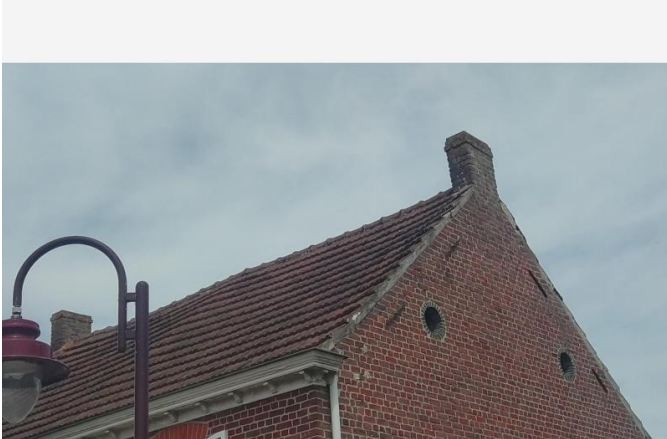
Tijdelijke beperking

Reden: Het te onderzoeken materiaal situeert zich hoger dan 3,50 m te rekenen vanaf een veilige ondergrond

Uitleg van de asbestdeskundige: Het rookgaskanaal is niet beoordeeld. Aan de binnenzijde is de kachel aangesloten. Aan de buitenzijde is het hoger dan 3,5 meter om de schoorsteen te inspecteren. Het is niet zichtbaar of er een asbestverdacht rookgaskanaal aanwezig is in de schoorsteen. Conform ons inspectieprotocol mogen wij een beperking inroepen voor hoogtes hoger dan 3,5 m. Indien men dit wil laten onderzoeken, dient er een nieuwe afspraak gemaakt te worden en moet er een hoogtewerker voorzien worden, evenals iemand die bevoegd is om deze te bedienen en eventueel een techniek die de al dan niet aanwezige schouwhoed kan afnemen en weer terugplaatsen.

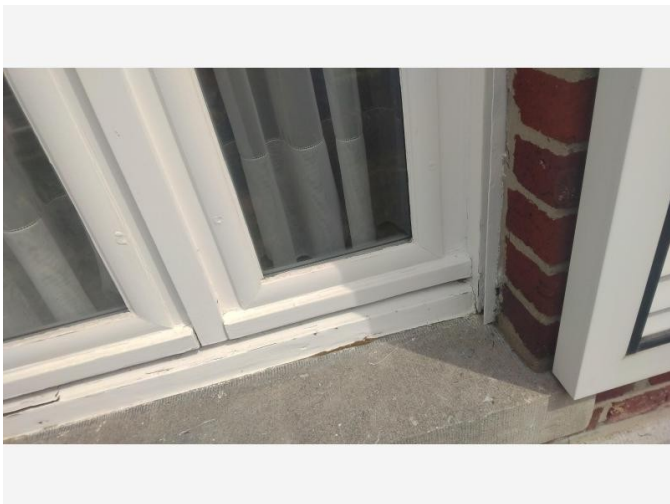
Geen asbest aanwezig

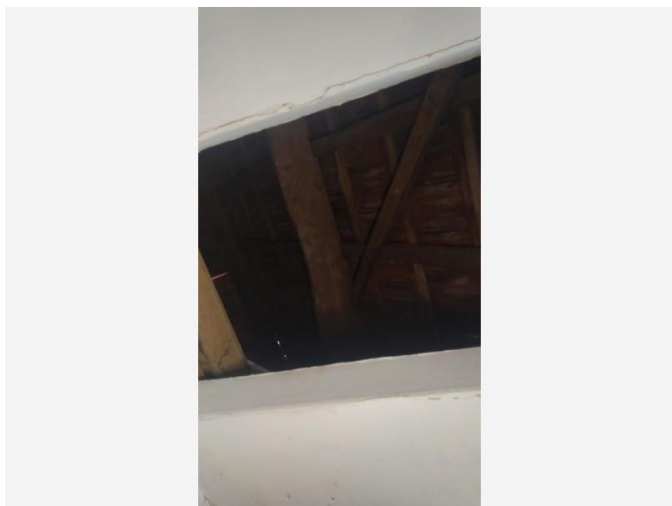
Tijdens de inspectie van dit gebouw hebben we vastgesteld dat er geen onderdak aanwezig is in de dakstructuur.

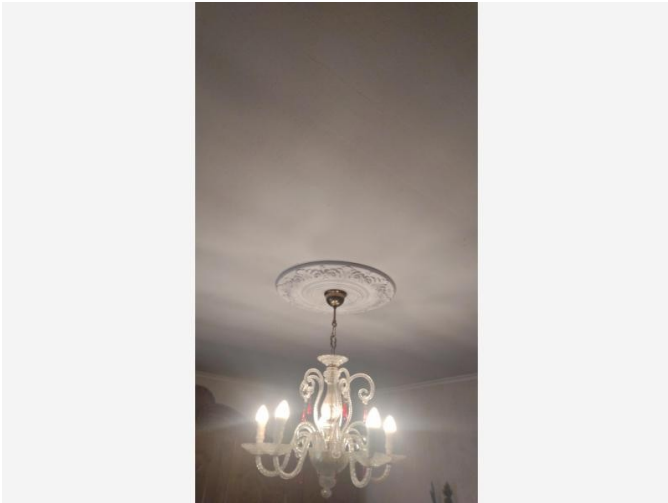
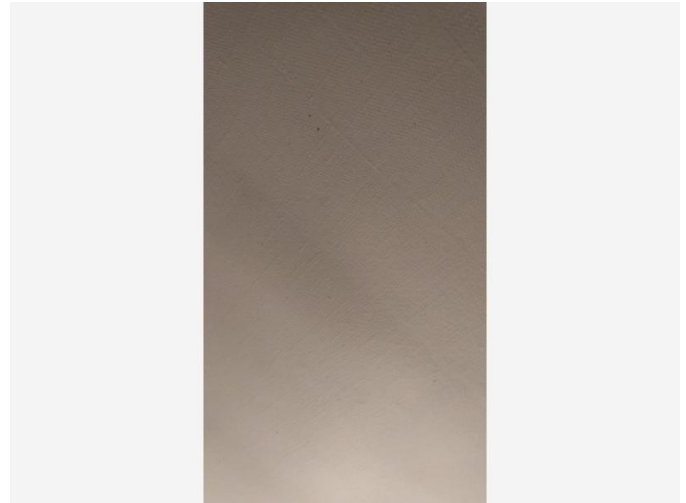
Fiche 5: Pleisterwerk plafonds

Geen asbest

#	Type	Referentie	Resultaat
5.1	Mengmonster	M02	Geen asbest

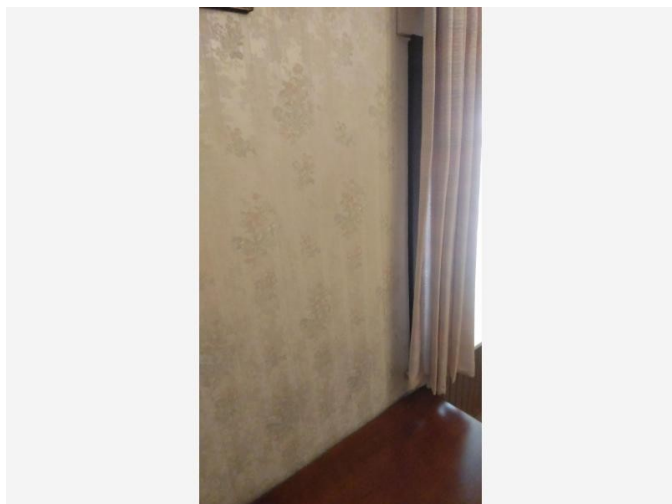
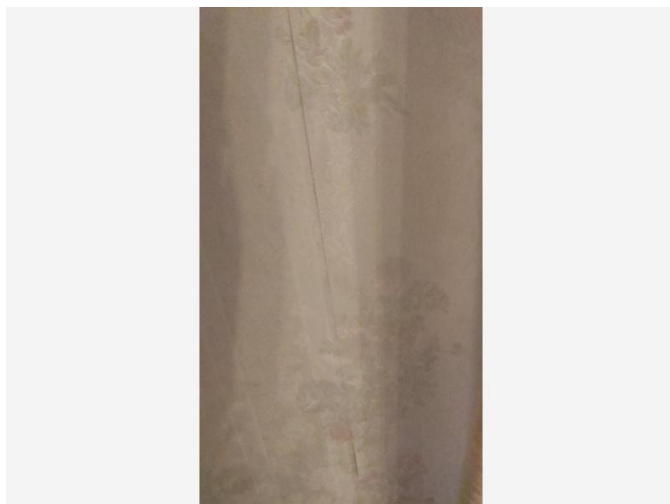
Fiche 6: Pleisterwerk muren

Geen asbest

#	Type	Referentie	Resultaat
6.1	Mengmonster	M01	Geen asbest
