Asbestinventarisatetest

Vichtsesteenweg 50, 8570 Anzegem

Attestnummer : 20240619-000102.000

Niet-asbestveilig

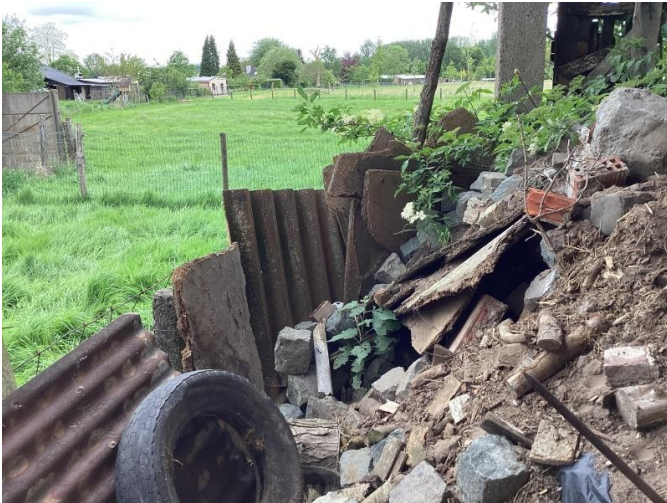
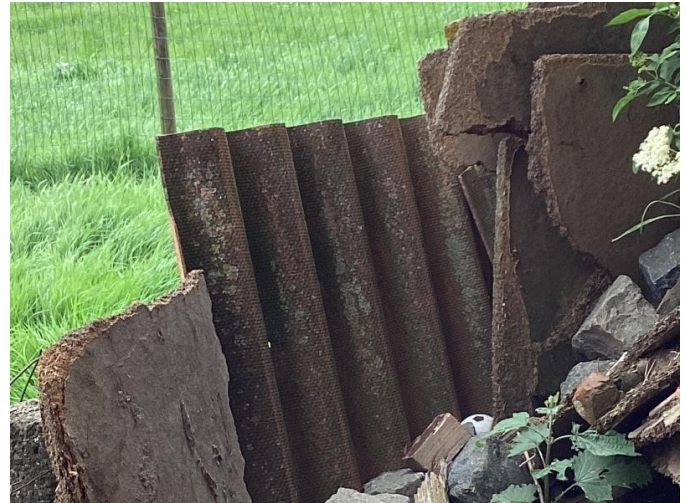
Dringend verwijderen

Beschrijving	Stukken golfplaat
Type afvalstof	Betreft resten (contaminatie) van verwerking of beschadiging
Type resten (contaminatie)	<ul style="list-style-type: none">• Stukken, fragmenten (los, opliggend)
Besmette materialen	<ul style="list-style-type: none">• Geen (er is geen vermenging met ander materiaal)
Bron van de resten	Dak vanhangar in asbestcementen golfplaten
Omgeving	Buiten
Primaire drager	Bodem
Gebondenheid resten	Hecht
Hoeveelheid (gewicht - aantal)	<ul style="list-style-type: none">• 25,00 kg - 1 stuk
Totaal gewicht	25,00 kg
Eenvoudig bereikbaar	Ja
Identificatiemethode	Vaststelling zonder monsternamen
Opmerking	Alle hoeveelheden vermeld in dit asbestattest, zij het oppervlaktes, lengtes, breedtes, diktes, gewichten of andere, zijn steeds het gevolg van een schatting, raming of summiere berekening, geven dus enkel een indicatieve hoeveelheid aan en zijn geenszins bedoeld om een correcte weerspiegeling van de ware hoeveelheid aan te geven. Deze dienen dus met de nodige voorzichtigheid te worden geïnterpreteerd of gebruikt.

- Verwijder het asbestafval.

- Eenvoudige handelingen: mag via doe-het-zelf of door werknemer(s) met opleidingsattest eenvoudige handelingen
Momenteel lopen er verschillende acties vanuit de afvalintercommunes om asbestafval op een eenvoudige en veilige manier te laten wegvoeren en storten. Informeer u daarvoor bij deze intercommunes of bij uw stad of gemeente. Zorg er steeds voor dat de persoonlijke beschermingsmiddelen die bij de afvalzakken worden geleverd gebruikt worden. Bevochtig of fixeer het afval eerst vooraleer deze op te nemen en te verwijderen. Vermijd absoluut om dit afval te breken en gelijk welke vorm van stof te veroorzaken.

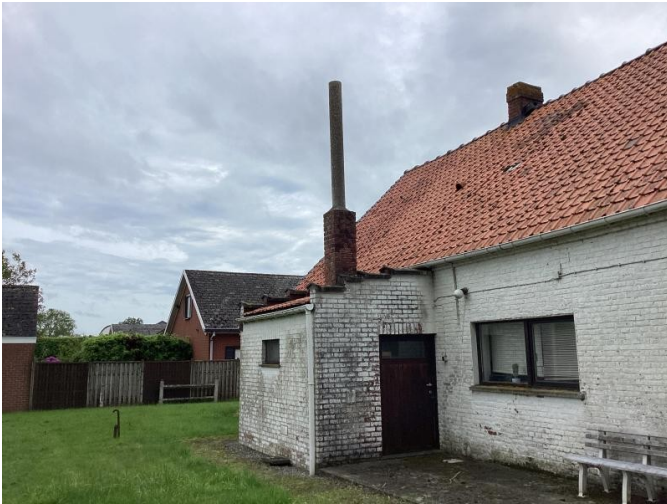
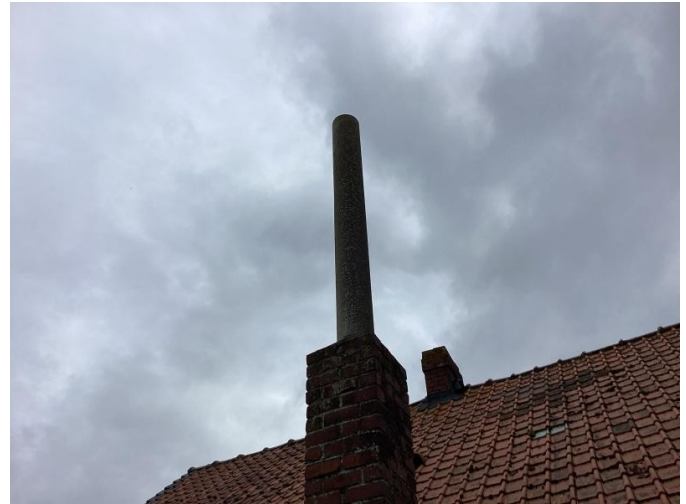
Verwijderen

Eindbeoordeling materiaalrisico	Verhoogd materiaalrisico en/of verhoogde kans op vezelvrijgave
---------------------------------	--

Gebondenheid	Categorie 1: hechtgebonden in oorsprong
Asbestsoort (vezeltype)	Crocidoliet aanwezig
Asbestconcentratie	Laag (< 50%)
Afschermingsgraad van het gehele materiaal	Geheel of deels vrij aan de buitenlucht
Toestand van het materiaal	Matig beschadigd, matig verweerd

Beschrijving	Rookafvoerbuiss verwarming
Omgeving	Buiten
Primaire drager	HVAC infrastructuur en uitrusting
Asbestmateriaal	Rookgaskanaal
Bindmiddel van asbestmateriaal	Cement
Gebondenheid op basis van bindmiddel	Hecht
Hoeveelheid (lengte - omtrek - dikte - aantal)	<ul style="list-style-type: none">• 1,50 m - 45,00 cm - 1,00 cm - 1 stuk
Totaal volume	0,007 m ³
Eenvoudig bereikbaar	<p>Nee</p> <ul style="list-style-type: none">• Het asbestmateriaal is bedekt (uitgezonderd laag verf, coating, behang, kunststof, textiel) en het wegnemen van het bedekkende materiaal kan niet zonder het bedekkende materiaal te beschadigen.
Bevestigingswijze	<ul style="list-style-type: none">• Verlijmd, ingegoten, versmeerd
Identificatiemethode	Vaststelling zonder monstername
Destructieve handeling voor identificatie	Nee
Opmerking	Alle hoeveelheden vermeld in dit asbestattest, zij het oppervlaktes, lengtes, breedtes, diktes, gewichten of andere, zijn steeds het gevolg van een schatting, raming of summiere berekening, geven dus enkel een indicatieve hoeveelheid aan en zijn geenszins bedoeld om een correcte weerspiegeling van de ware hoeveelheid aan te geven. Deze dienen dus met de nodige voorzichtigheid te worden geïnterpreteerd of gebruikt.

- Zorg voor een veilig beheer en verwijder dit asbestmateriaal wanneer het bij werken eenvoudig bereikbaar wordt. Controleer de toestand jaarlijks op wijzigingen.

- Eenvoudige handelingen: mag via doe-het-zelf of door werknemer(s) met opleidingsattest eenvoudige handelingen
Voor een verwijdering van dergelijke asbesttoepassingen wordt er aanbevolen deze enkel te laten uitvoeren door personen of ondernemingen met de nodige kennis en ervaring in deze specifieke materie en dus minimum met opleidingsattest eenvoudige handelingen, zoals personen of ondernemingen gespecialiseerd in sloop-en afbraakwerken van asbesttoepassingen.

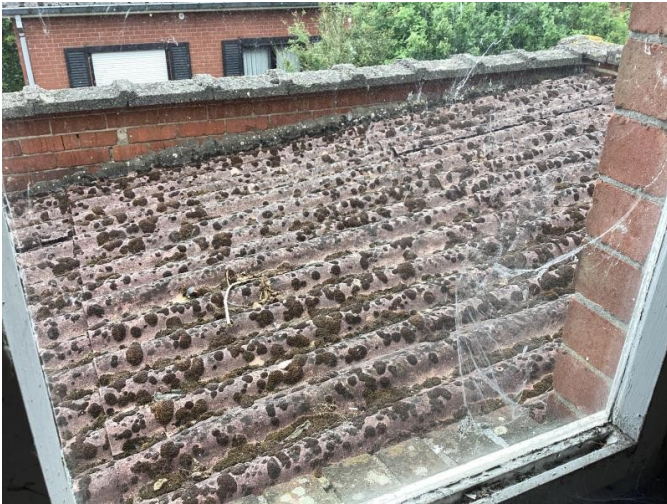
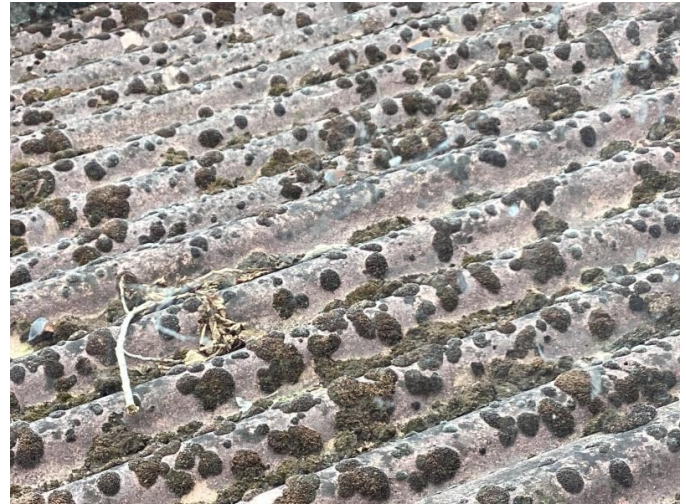
Verwijderen

Asbestcementen buitentoepassingen gaan door de blootstelling aan wind en weersomstandigheden met de tijd verweren. Hierdoor ontstaan er erosie en beschadigingen aan het materiaal en kunnen asbestvezels vrijkomen in de lucht en via hemelwater in de bodem. Dit verergert met de tijd zodat deze toepassingen op termijn enkel door erkende asbestverwijderaars - en dus aan hoge kostprijs - veilig voor mens, dier en milieu kunnen worden verwijderd en afgevoerd. Wacht dus niet met het verwijderen van deze asbesthoudende toepassing tot het zijn bindingssterkte heeft verloren.

Eindbeoordeling materiaalrisico	Verhoogd materiaalrisico en/of verhoogde kans op vezelvrijgave
---------------------------------	--

Gebondenheid	Categorie 1: hechtgebonden in oorsprong
Asbestsoort (vezeltype)	Alleen chrysotiel
Asbestconcentratie	Laag (< 50%)
Afschermingsgraad van het gehele materiaal	Geheel of deels (ook) vrij aan de binnenlucht
Toestand van het materiaal	Matig beschadigd, matig verweerd

Beschrijving	Golfplaten dak garage
Omgeving	Grenst aan binnen- en buitenlucht
Primaire drager	Schuin dak
Asbestmateriaal	Dak- en gevelbekleding - Golfplaat
Bindmiddel van asbestmateriaal	Cement
Gebondenheid op basis van bindmiddel	Hecht
Hoeveelheid (oppervlakte - aantal)	<ul style="list-style-type: none">• 20,00 m² - 1 stuk
Totale oppervlakte	20,00 m ²
Eenvoudig bereikbaar	Ja
Bevestigingswijze	<ul style="list-style-type: none">• Geschroefd
Identificatiemethode	Vaststelling zonder monsternamen
Destructieve handeling voor identificatie	Nee
Opmerking	Alle hoeveelheden vermeld in dit asbestattest, zij het oppervlaktes, lengtes, breedtes, diktes, gewichten of andere, zijn steeds het gevolg van een schatting, raming of summiere berekening, geven dus enkel een indicatieve hoeveelheid aan en zijn geenszins bedoeld om een correcte weerspiegeling van de ware hoeveelheid aan te geven. Deze dienen dus met de nodige voorzichtigheid te worden geïnterpreteerd of gebruikt.

- Zorg voor een veilig beheer. Vermijd het beschadigen van het asbestmateriaal. Controleer de toestand jaarlijks op wijzigingen.
- Hemelwater dat afspoelt van asbestcement daken of gevels kan asbestdeeltjes bevatten. Gebruik het enkel voor gesloten circuits (bv. spoelen toiletten). Reinig na het vervangen van het dak of de gevel de dakgoten en regenwaterput of -ton om asbesthoudend sediment of slib te verwijderen

- Eenvoudige handelingen: mag via doe-het-zelf of door werknemer(s) met opleidingsattest eenvoudige handelingen
Niettegenstaande veel particulieren zonder de gepaste opleiding zelf dergelijke toepassingen verwijderen beveel ik toch sterk aan dit uit te besteden aan of zich ten minste te laten bijstaan door een voor dergelijke taak opgeleid persoon zodat de nodige veiligheidsmaatregelen op het vlak van persoonlijke bescherming, contaminatie van de omgeving en het milieu omwille van de verwijdering en afvoer van het materiaal strikt kunnen worden toegepast.

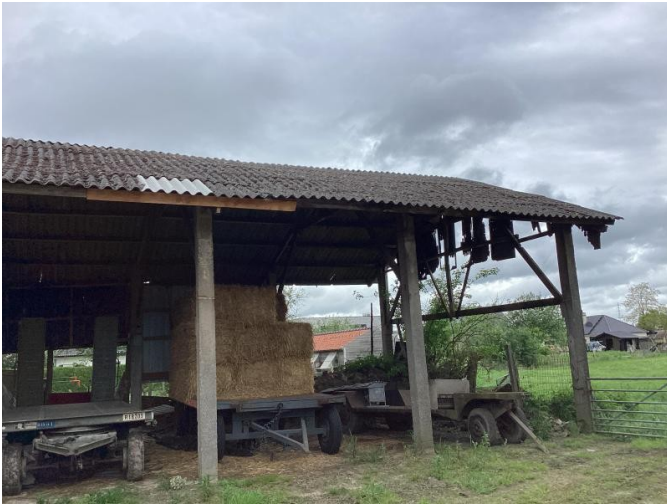
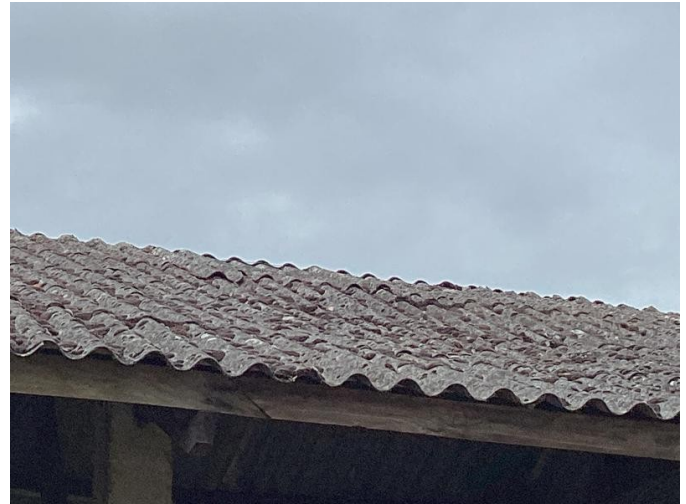
Verwijderen

Asbestcementen buitentoepassingen gaan door de blootstelling aan wind en weersomstandigheden met de tijd verweren. Hierdoor ontstaan er erosie en beschadigingen aan het materiaal en kunnen asbestvezels vrijkomen in de lucht en via hemelwater in de bodem. Dit verergert met de tijd zodat deze toepassingen op termijn enkel door erkende asbestverwijderaars - en dus aan hoge kostprijs - veilig voor mens, dier en milieu kunnen worden verwijderd en afgevoerd. Wacht dus niet met het verwijderen van deze asbesthoudende toepassing tot het zijn bindingssterkte heeft verloren.

Eindbeoordeling materiaalrisico	Verhoogd materiaalrisico en/of verhoogde kans op vezelvrijgave
---------------------------------	--

Gebondenheid	Categorie 1: hechtgebonden in oorsprong
Asbestsoort (vezeltype)	Crocidoliet aanwezig
Asbestconcentratie	Laag (< 50%)
Afschermingsgraad van het gehele materiaal	Geheel of deels vrij aan de buitenlucht
Toestand van het materiaal	Matig beschadigd, matig verweerd

Beschrijving	Golfplaten dak hangar
Omgeving	Buiten
Primaire drager	Schuin dak
Asbestmateriaal	Dak- en gevelbekleding - Golfplaat
Bindmiddel van asbestmateriaal	Cement
Gebondenheid op basis van bindmiddel	Hecht
Hoeveelheid (oppervlakte - aantal)	<ul style="list-style-type: none">• 200,00 m² - 1 stuk
Totale oppervlakte	200,00 m ²
Eenvoudig bereikbaar	Ja
Bevestigingswijze	<ul style="list-style-type: none">• Geschroefd
Identificatiemethode	Vaststelling zonder monsternamen
Destructieve handeling voor identificatie	Nee
Opmerking	Alle hoeveelheden vermeld in dit asbestattest, zij het oppervlaktes, lengtes, breedtes, diktes, gewichten of andere, zijn steeds het gevolg van een schatting, raming of summiere berekening, geven dus enkel een indicatieve hoeveelheid aan en zijn geenszins bedoeld om een correcte weerspiegeling van de ware hoeveelheid aan te geven. Deze dienen dus met de nodige voorzichtigheid te worden geïnterpreteerd of gebruikt.

- Zorg voor een veilig beheer. Vermijd het beschadigen van het asbestmateriaal. Controleer de toestand jaarlijks op wijzigingen.

- Eenvoudige handelingen: mag via doe-het-zelf of door werknemer(s) met opleidingsattest eenvoudige handelingen
Voor een verwijdering van dergelijke asbesttoepassingen wordt er aanbevolen deze enkel te laten uitvoeren door personen of ondernemingen met de nodige kennis en ervaring in deze specifieke materie en dus minimum met opleidingsattest eenvoudige handelingen, zoals personen of ondernemingen gespecialiseerd in vernieuwing van asbestdaken.

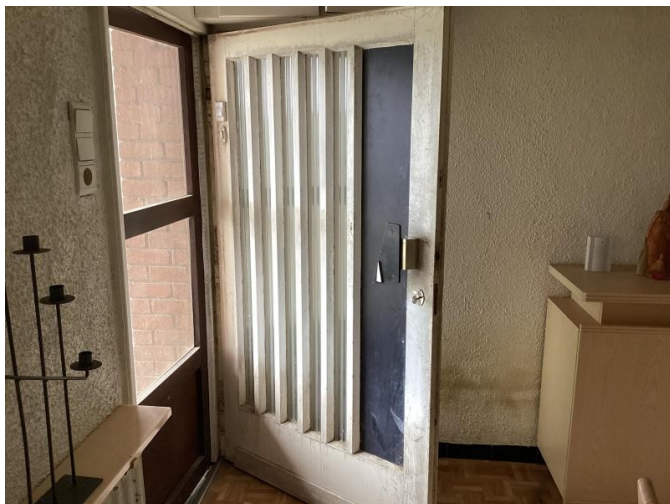
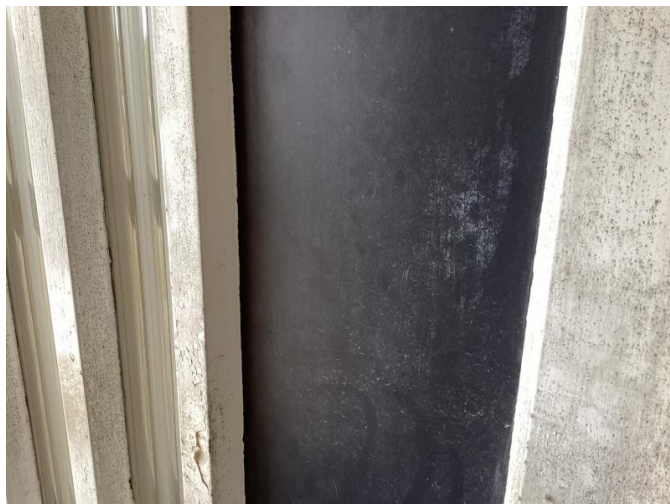
Zorgvuldig beheren

Eindbeoordeling materiaalrisico	Zeer laag materiaalrisico en/of zeer lage kans op vezelvrijgave
---------------------------------	---

Gebondenheid	Categorie 1: hechtgebonden in oorsprong
Asbestsoort (vezeltype)	Crocidoliet aanwezig
Asbestconcentratie	Laag (< 50%)
Afschermingsgraad van het gehele materiaal	Stootvaste afscherming of omkasting
Toestand van het materiaal	Onbeschadigd, niet verweerd

Beschrijving	Paneel voordeur
Omgeving	Grenst aan binnen- en buitenlucht
Primaire drager	Wandopening verticaal (raam, deur, ...)
Asbestmateriaal	Plaat, paneel, tablet - Geëmailleerd, type Glasal
Bindmiddel van asbestmateriaal	Cement
Gebondenheid op basis van bindmiddel	Hecht
Hoeveelheid (oppervlakte - dikte - aantal)	<ul style="list-style-type: none"> • 0,40 m² - 0,40 cm - 1 stuk
Totaal volume	0,002 m ³
Eenvoudig bereikbaar	<p>Nee</p> <ul style="list-style-type: none"> • Het asbestmateriaal is bedekt (uitgezonderd laag verf, coating, behang, kunststof, textiel) en het wegnemen van het bedekkende materiaal kan niet zonder het bedekkende materiaal te beschadigen.
Bevestigingswijze	<ul style="list-style-type: none"> • Los (al dan niet bedekt)
Identificatiemethode	Vaststelling zonder monstername
Destructieve handeling voor identificatie	Nee
Opmerking	<p>Alle hoeveelheden vermeld in dit asbestattest, zij het oppervlaktes, lengtes, breedtes, diktes, gewichten of andere, zijn steeds het gevolg van een schatting, raming of summiere berekening, geven dus enkel een indicatieve hoeveelheid aan en zijn geenszins bedoeld om een correcte weerspiegeling van de ware hoeveelheid aan te geven. Deze dienen dus met de nodige voorzichtigheid te worden geïnterpreteerd of gebruikt.</p>

- Zorg voor een veilig beheer en verwijder dit asbestmateriaal wanneer het bij werken eenvoudig bereikbaar wordt. Controleer de toestand jaarlijks op wijzigingen.

- Eenvoudige handelingen: mag via doe-het-zelf of door werknemer(s) met opleidingsattest eenvoudige handelingen
Dit een typisch voorbeeld van een asbesttoepassing die pas volledig en vakkundig kan worden verwijderd indien de deur wordt verwijderd, bijvoorbeeld bij het vernieuwen ervan. Aangezien zowel de deur als de glasalplaat nog in goede staat zijn is dit echter niet dringend, zeker gezien door de emaillering van de asbestplaat deze als zeer hechtgebonden kan beschouwd worden. Indien de vernieuwing en dus verwijdering via doe-het-zelf gebeurt verdient het aanbeveling zich hierbij minstens te laten bijstaan door iemand die de nodige ervaring en opleiding heeft om met dergelijke asbestmaterialen om te gaan.

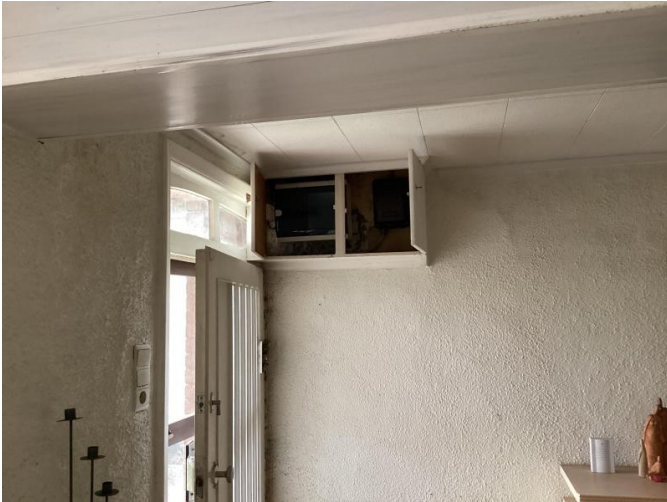
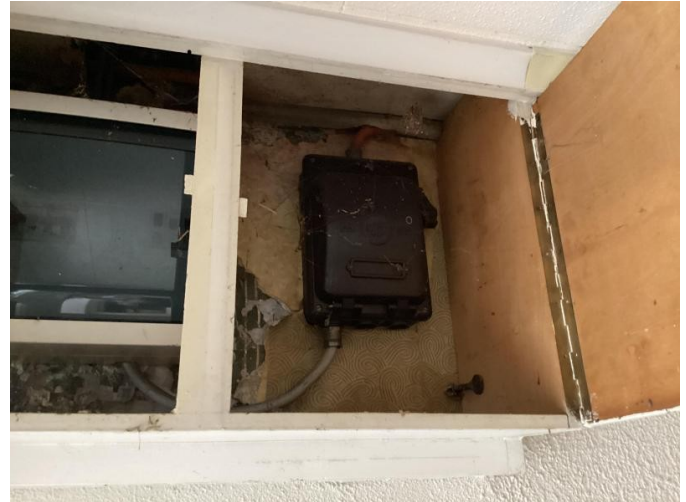
Zorgvuldig beheren

Eindbeoordeling materiaalisico	Laag materiaalisico en/of verlaagde kans op vezelvrijgave
--------------------------------	---

Gebondenheid	Categorie 1: hechtgebonden in oorsprong
Asbestsoort (vezeltype)	Crocidoliet aanwezig
Asbestconcentratie	Laag (< 50%)
Afschermingsgraad van het gehele materiaal	Geheel of deels (ook) vrij aan de binnenlucht
Toestand van het materiaal	Onbeschadigd, niet verweerd

Beschrijving	Bakelieten schakelaars en elektrisch materiaal
Omgeving	Binnen
Primaire drager	Communicatie en elektrische infrastructuur en uitrusting
Asbestmateriaal	Schakelaars en materiaal voor elektrische toepassingen
Bindmiddel van asbestmateriaal	Kunststof of -hars
Gebondenheid op basis van bindmiddel	Hecht
Hoeveelheid (gewicht - aantal)	<ul style="list-style-type: none">• 2,00 kg - 1 stuk
Totaal gewicht	2,00 kg
Eenvoudig bereikbaar	Ja
Bevestigingswijze	<ul style="list-style-type: none">• Geschroefd
Identificatiemethode	Vaststelling zonder monstername
Destructieve handeling voor identificatie	Nee
Opmerking	Alle hoeveelheden vermeld in dit asbestattest, zij het oppervlaktes, lengtes, breedtes, diktes, gewichten of andere, zijn steeds het gevolg van een schatting, raming of summiere berekening, geven dus enkel een indicatieve hoeveelheid aan en zijn geenszins bedoeld om een correcte weerspiegeling van de ware hoeveelheid aan te geven. Deze dienen dus met de nodige voorzichtigheid te worden geïnterpreteerd of gebruikt.

- Zorg voor een veilig beheer. Vermijd het beschadigen van het asbestmateriaal. Controleer de toestand jaarlijks op wijzigingen.

- Eenvoudige handelingen: mag via doe-het-zelf of door werknemer(s) met opleidingsattest eenvoudige handelingen
Bakeliet is een zeer stabiel bindmiddel van asbest. Hierdoor en door het feit dat dit elektrische toepassingen zijn die vastgeschroefd zijn aan de muur zijn deze, los van het risico gelinkt aan de elektrische aansluiting ervan, gemakkelijk verwijderbaar en afvoerbaar. Sommige toepassingen kunnen evenwel enkel verwijderd worden door de elektriciteitsmaatschappij of de netbeheerder. Vooraleer dergelijke toepassingen af te voeren naar het recyclagepark dienen deze dubbel verpakt te worden.

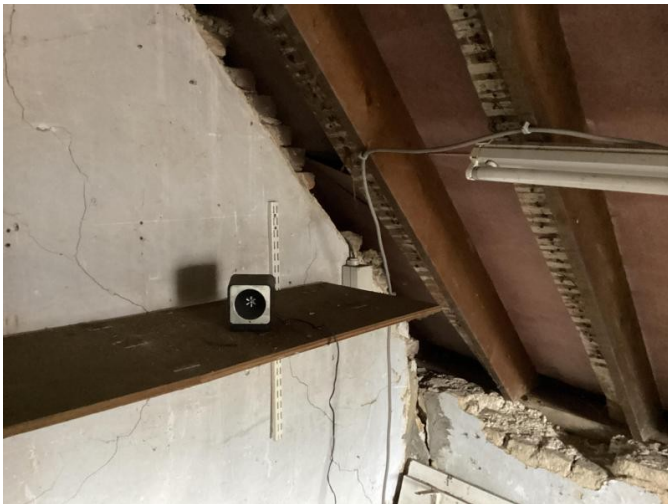
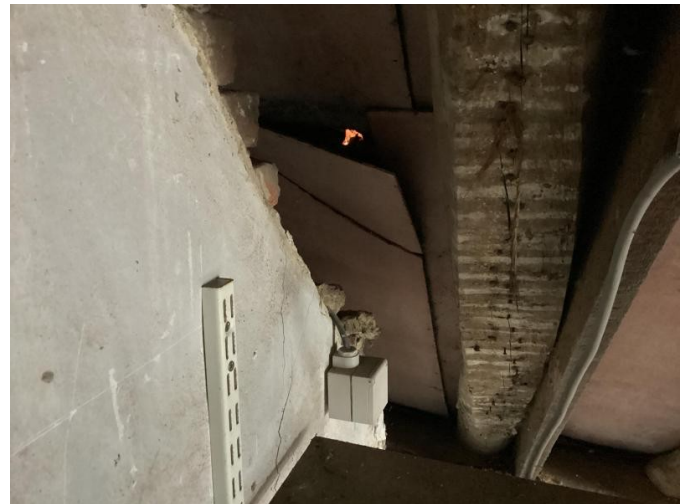
Zorgvuldig beheren

Eindbeoordeling materiaalrisico	Laag materiaalrisico en/of verlaagde kans op vezelvrijgave
---------------------------------	--

Gebondenheid	Categorie 1: hechtgebonden in oorsprong
Asbestsoort (vezeltype)	Alleen chrysotiel
Asbestconcentratie	Laag (< 50%)
Afschermingsgraad van het gehele materiaal	Geheel of deels (ook) vrij aan de binnenlucht
Toestand van het materiaal	Licht beschadigd, licht verweerd. Intact materiaal type Pical – asbestboard of categorie III 'gebondenheid'

#	Type	Referentie	Resultaat
7.1	Puntmonster	2432037-02	Chrysotiel

Beschrijving	Menuiserite onderdak
Omgeving	Binnen
Primaire drager	Schuin dak
Asbestmateriaal	Plaat, paneel, tablet - Type Menuiserite
Bindmiddel van asbestmateriaal	Cement
Gebondenheid op basis van bindmiddel	Hecht
Hoeveelheid (oppervlakte - dikte - aantal)	<ul style="list-style-type: none">• 300,00 m² - 0,30 cm - 1 stuk
Totaal volume	0,90 m ³
Eenvoudig bereikbaar	<p>Nee</p> <ul style="list-style-type: none">• Het asbestmateriaal is bedekt (uitgezonderd laag verf, coating, behang, kunststof, textiel) en het wegnemen van het bedekkende materiaal kan niet zonder het bedekkende materiaal te beschadigen.
Bevestigingswijze	<ul style="list-style-type: none">• Geklemd• Genageld, geniet
Identificatiemethode	Vaststelling met monstername
Destructieve handeling voor identificatie	Nee
Opmerking	Alle hoeveelheden vermeld in dit asbestattest, zij het oppervlaktes, lengtes, breedtes, diktes, gewichten of andere, zijn steeds het gevolg van een schatting, raming of summiere berekening, geven dus enkel een indicatieve hoeveelheid aan en zijn geenszins bedoeld om een correcte weerspiegeling van de ware hoeveelheid aan te geven. Deze dienen dus met de nodige voorzichtigheid te worden geïnterpreteerd of gebruikt.

- Zorg voor een veilig beheer en verwijder dit asbestmateriaal wanneer het bij werken eenvoudig bereikbaar wordt. Controleer de toestand jaarlijks op wijzigingen.

- Eenvoudige handelingen: mag via doe-het-zelf of door werknemer(s) met opleidingsattest eenvoudige handelingen
Voor een verwijdering van dergelijke asbesttoepassingen wordt er aanbevolen deze enkel te laten uitvoeren door personen of ondernemingen met de nodige kennis en ervaring in deze specifieke materie en dus minimum met opleidingsattest eenvoudige handelingen, zoals personen of ondernemingen gespecialiseerd in vernieuwing van asbestdaken.

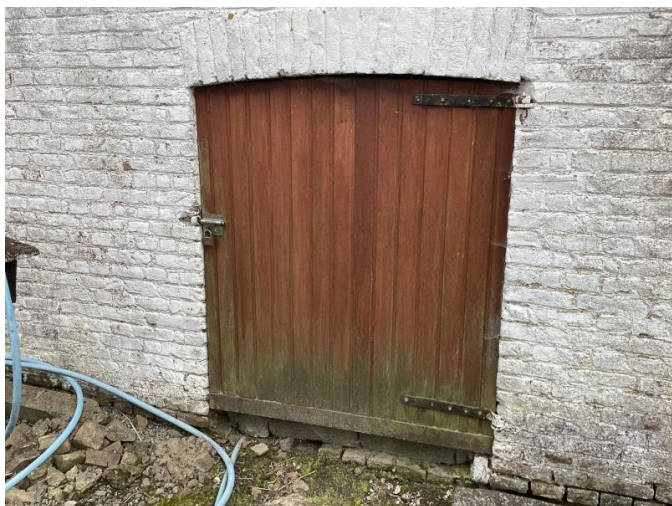
Situeringsfoto

Permanente beperking

Reden: Slotvaste toegangspoort, -deur of -luik

Uitleg van de asbestdeskundige: Deze ruimte werd met een hangslot afgesloten en aangezien de woning al heel lang leeg staat is het niet meer mogelijk hiervan een sleutel terug te vinden.

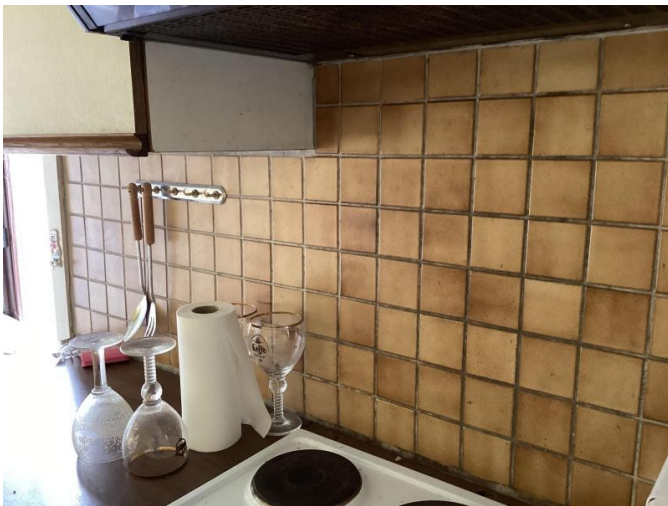
Vrije foto

De mogelijkheid bestaat dat de lijm die werd gebruikt bij het plaatsen van dergelijke faiencetegels asbesthoudend is. Aangezien dit asbestattest gebaseerd is op een niet-destructief onderzoek kan dus niet worden uitgemaakt, omdat deze tegels onbeschadigd zijn, of dit al of niet het geval is. Nodige voorzichtigheid is dus geboden.

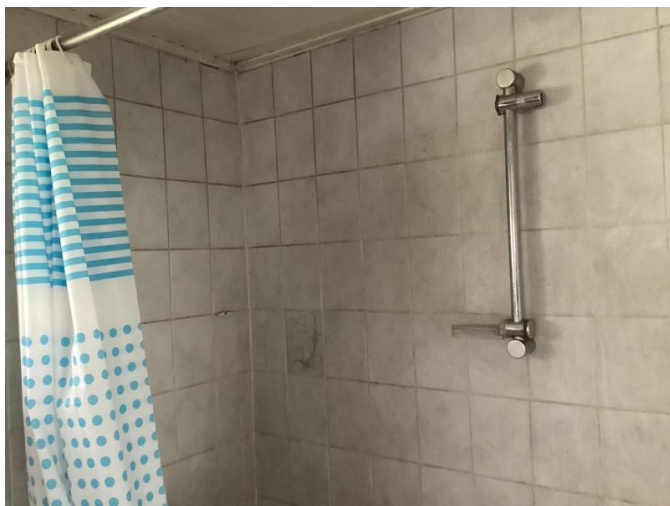
Vrije foto

De mogelijkheid bestaat dat de lijm die werd gebruikt bij het plaatsen van dergelijke faiencetegels asbesthoudend is. Aangezien dit asbestattest gebaseerd is op een niet-destructief onderzoek kan dus niet worden uitgemaakt, omdat deze tegels onbeschadigd zijn, of dit al of niet het geval is. Nodige voorzichtigheid is dus geboden.

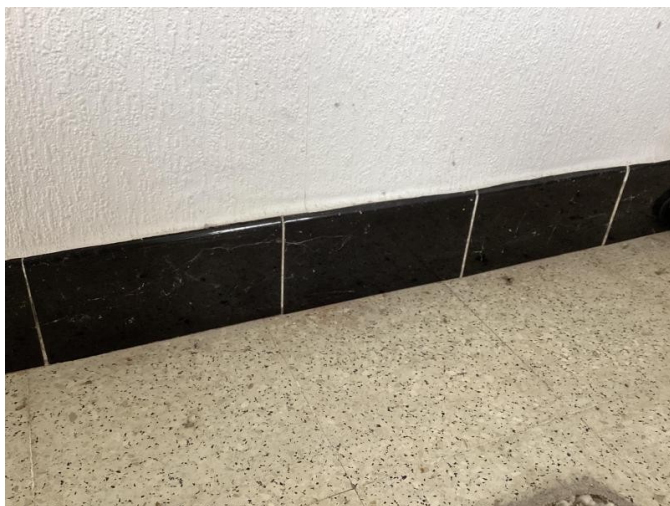
Vrije foto

De mogelijkheid bestaat dat de lijm die werd gebruikt bij het plaatsen van dergelijke plinten asbesthoudend is. Aangezien dit asbestattest gebaseerd is op een niet-destructief onderzoek kan dus niet worden uitgemaakt, omdat deze tegels onbeschadigd zijn, of dit al of niet het geval is. Nodige voorzichtigheid is dus geboden.

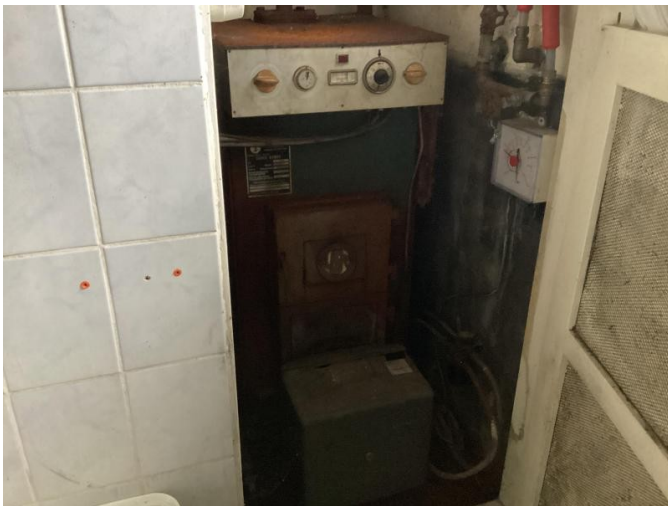
Vrije foto

Gezien de leeftijd van deze stookketel is het mogelijk dat dichtingen of andere asbesthoudend materiaal werd gebruikt bij de fabricage of de aansluiting ervan. Dit is echter niet met zekerheid vast te stellen. Nodige voorzichtigheid is dus geboden.

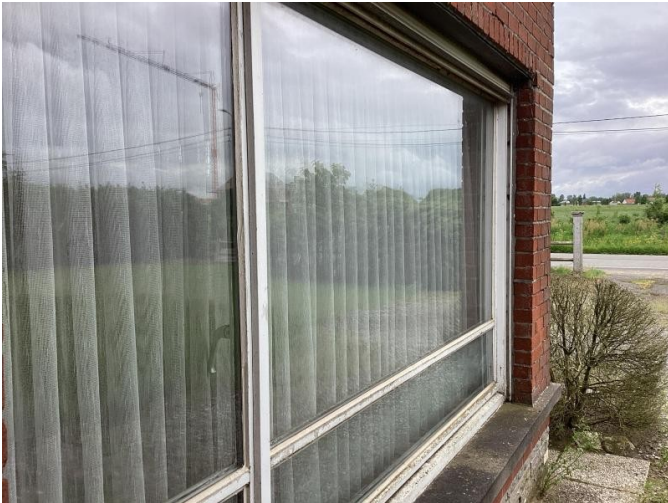
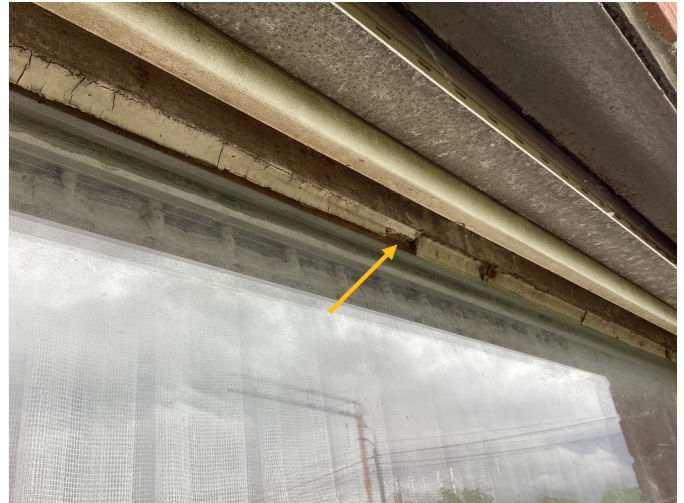
Geen asbest

#	Type	Referentie	Resultaat
13.1	Puntmonster	2432037-03	Geen asbest

Beschrijving	Mastiek originele ramen, tussen raam en glas
Omgeving	Buiten
Primaire drager	Wandopening verticaal (raam, deur, ...)
Bindmiddel van materiaal	Kitten, mastiek, pasta
Gebondenheid op basis van bindmiddel	Hecht
Hoeveelheid (gewicht - aantal)	• 3,00 kg - 1 stuk
Totaal gewicht	3,00 kg
Identificatiemethode	Vaststelling met monstername
Destructieve handeling voor identificatie	Nee
Opmerking	Alle hoeveelheden vermeld in dit asbestattest, zij het oppervlaktes, lengtes, breedtes, diktes, gewichten of andere, zijn steeds het gevolg van een schatting, raming of summiere berekening, geven dus enkel een indicatieve hoeveelheid aan en zijn geenszins bedoeld om een correcte weerspiegeling van de ware hoeveelheid aan te geven. Deze dienen dus met de nodige voorzichtigheid te worden geïnterpreteerd of gebruikt.

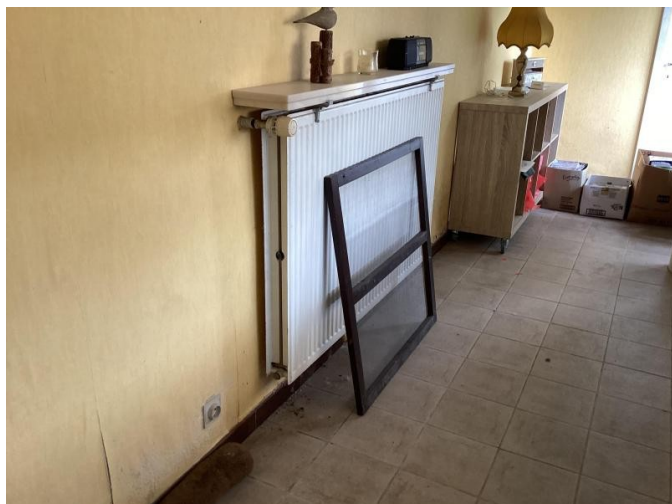
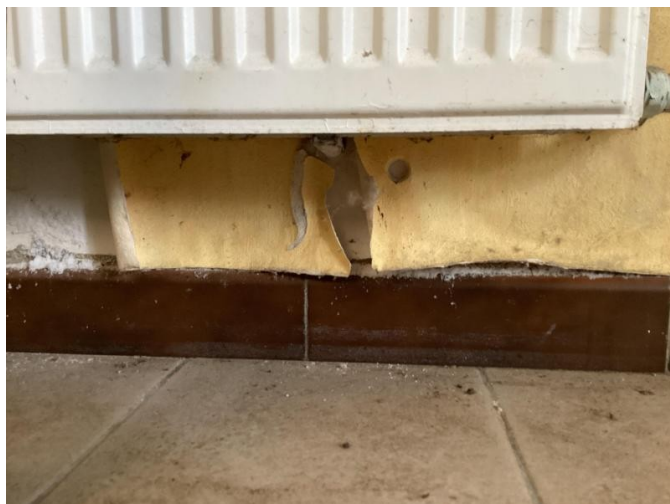
Fiche 14: Pleisterwerk wanden

Geen asbest

#	Type	Referentie	Resultaat
14.1	Mengmonster	2432037-01	Geen asbest

Beschrijving	Pleisterwerk wanden
Omgeving	Binnen
Primaire drager	Binnenwand
Bindmiddel van materiaal	Gips - kalk
Gebondenheid op basis van bindmiddel	Niet-hechtgebonden
Hoeveelheid (oppervlakte - dikte - aantal)	• 175,00 m ² - 0,30 cm - 1 stuk
Totaal volume	0,525 m ³
Identificatiemethode	Vaststelling met monstername
Destructieve handeling voor identificatie	Nee
Opmerking	Alle hoeveelheden vermeld in dit asbestattest, zij het oppervlaktes, lengtes, breedtes, diktes, gewichten of andere, zijn steeds het gevolg van een schatting, raming of summiere berekening, geven dus enkel een indicatieve hoeveelheid aan en zijn geenszins bedoeld om een correcte weerspiegeling van de ware hoeveelheid aan te geven. Deze dienen dus met de nodige voorzichtigheid te worden geïnterpreteerd of gebruikt.
