Asbestinventarisatetest

Acacialaan 3, 2820 Bonheiden

Attestnummer : 20250408-000411.000

Uitgegeven op : 08.04.2025

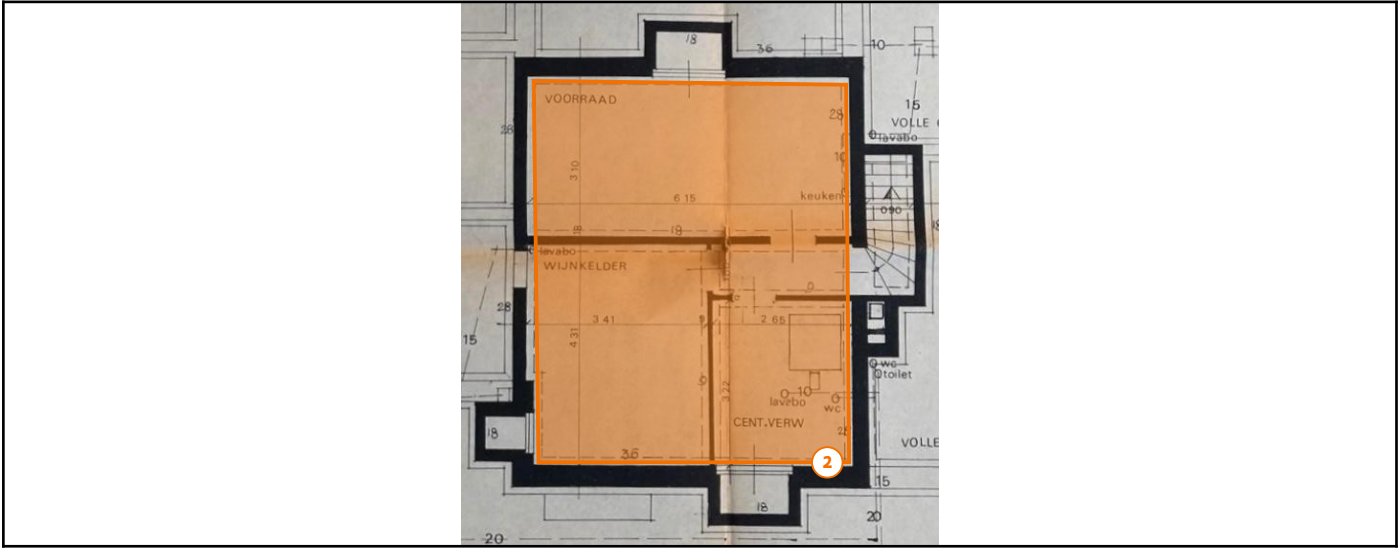
Plan 1.1: Kelder

Beschrijving	Type	Actie
2. Leidingisolatie	Asbestmateriaal	Verwijderen

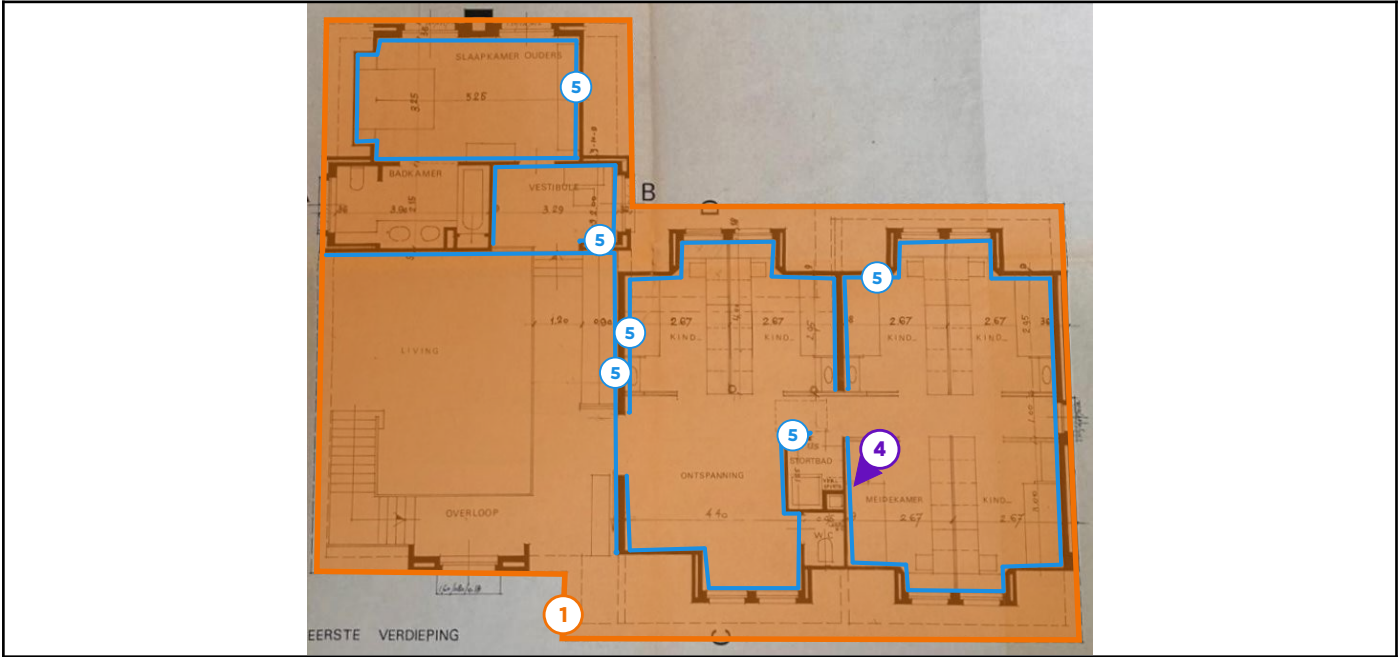
Plan 1.3: Eerste verdieping

Beschrijving	Type	Actie
1. Leien	Asbestmateriaal	Verwijderen
4. Rookgaskanaal	Beperking	-
5. Pleisterwerk muren	Geen asbest	-

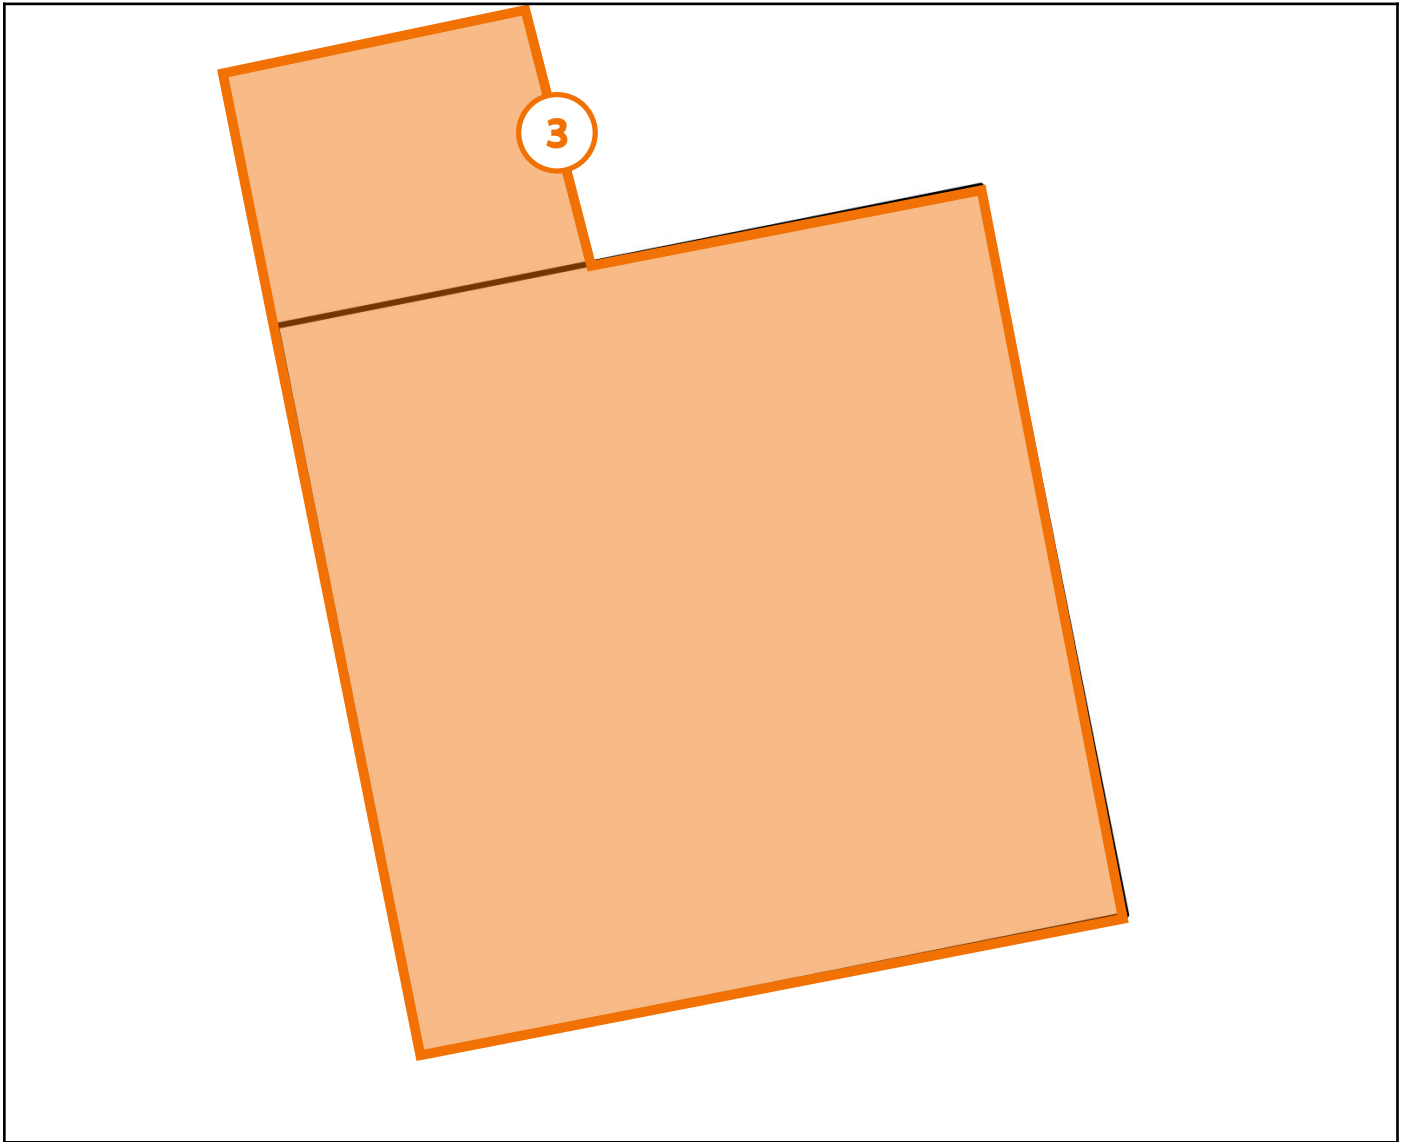
Plan 2.1: Tuinhuis plan

Beschrijving	Type	Actie
3. Onderdak	Asbestmateriaal	Maatregelen nemen

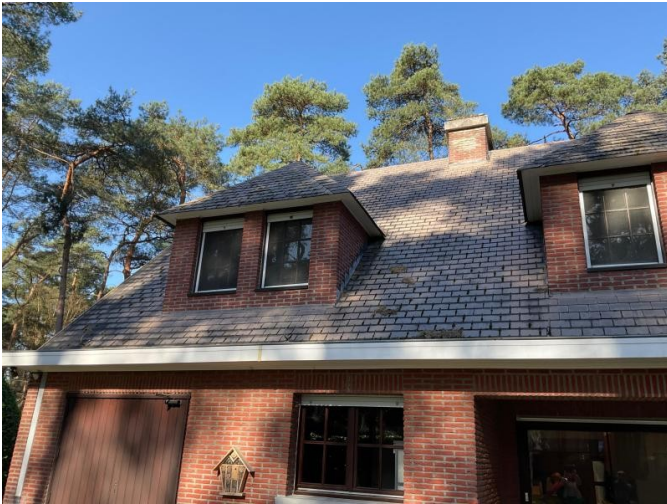
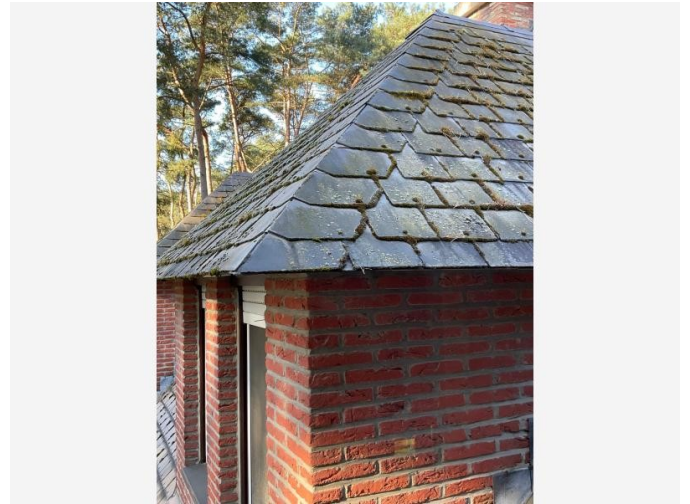
Eindbeoordeling materiaalisico	Verhoogd materiaalisico en/of verhoogde kans op vezelvrijgave
--------------------------------	---------------------------------------------------------------

Gebondenheid	Categorie 1: hechtgebonden in oorsprong
Asbestsoort (vezeltype)	Crocidoliet aanwezig
Asbestconcentratie	Laag (< 50%)
Afschermingsgraad van het gehele materiaal	Geheel of deels vrij aan de buitenlucht
Toestand van het materiaal	Matig beschadigd, matig verweerd

Beschrijving	Leien
Omgeving	Buiten
Primaire drager	Schuin dak
Asbestmateriaal	Dak- en gevelbekleding - Lei, shingle
Bindmiddel van asbestmateriaal	Cement
Gebondenheid op basis van bindmiddel	Hecht
Hoeveelheid (oppervlakte - aantal)	• 200,00 m ² - 1 stuk
Totale oppervlakte	200,00 m ²
Eenvoudig bereikbaar	Ja
Bevestigingswijze	• Genageld, geniet
Identificatiemethode	Vaststelling zonder monsternamen
Destructieve handeling voor identificatie	Nee

Verwijderen

- Zorg voor een veilig beheer. Vermijd het beschadigen van het asbestmateriaal. Controleer de toestand jaarlijks op wijzigingen.
- Hemelwater dat afspoelt van asbestcement daken of gevels kan asbestdeeltjes bevatten. Gebruik het enkel voor gesloten circuits (bv. spoelen toiletten). Reinig na het vervangen van het dak of de gevel de dakgoten en regenwaterput of -ton om asbesthoudend sediment of slib te verwijderen
- Voer bijkomende staalname(s) uit.

- Eenvoudige handelingen: mag via doe-het-zelf of door werknemer(s) met opleidingsattest eenvoudige handelingen
De toepassing kan in zijn geheel verwijderd worden.

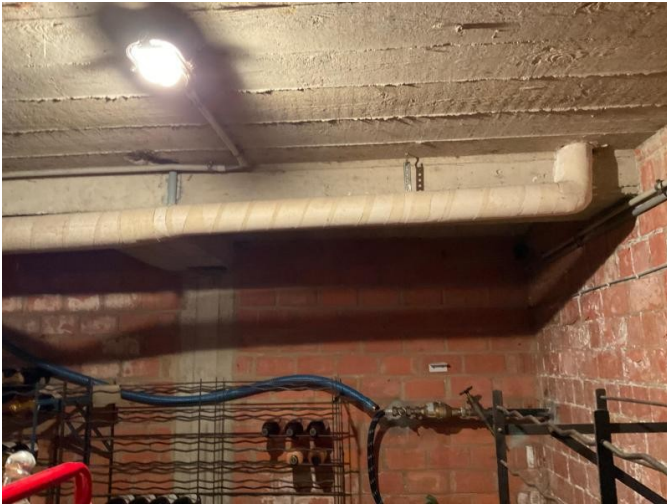
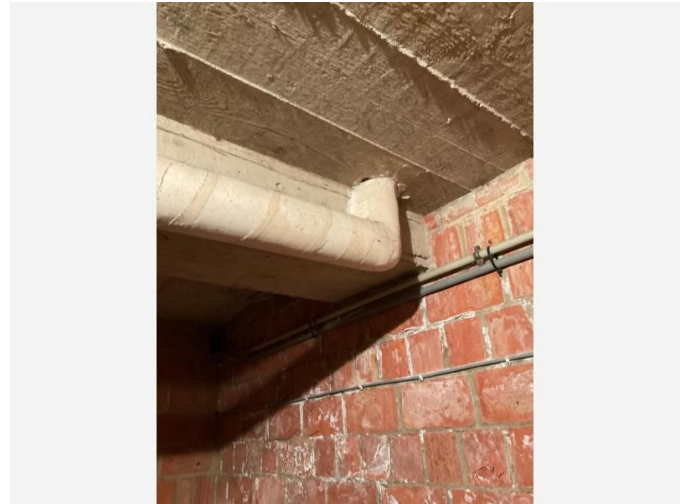
Eindbeoordeling materiaalrisico	Verhoogd materiaalrisico en/of verhoogde kans op vezelvrijgave
---------------------------------	----------------------------------------------------------------

Gebondenheid	Categorie 2: niet-hechtgebonden met matrix
Asbestsoort (vezeltype)	Crocidoliet aanwezig
Asbestconcentratie	Hoog ($\geq 50\%$)
Afschermingsgraad van het gehele materiaal	Geheel of deels (ook) vrij aan de binnenlucht
Toestand van het materiaal	Onbeschadigd, niet verweerd

Beschrijving	Leidingisolatie
Omgeving	Buiten
Primaire drager	HVAC infrastructuur en uitrusting
Asbestmateriaal	In-situ afwerkingslagen - Thermische isolatie
Bindmiddel van asbestmateriaal	Gips - kalk
Gebondenheid op basis van bindmiddel	Niet-hechtgebonden
Hoeveelheid (lengte - omtrek - dikte - aantal)	<ul style="list-style-type: none">• 25,00 m - 30,00 cm - 3,00 cm - 1 stuk
Totaal volume	0,225 m ³
Eenvoudig bereikbaar	Ja
Bevestigingswijze	<ul style="list-style-type: none">• Verlijmd, ingegoten, versmeerd
Identificatiemethode	Vaststelling zonder monstername Motivatie: Op vraag van de eigenaar-opdrachtgever werd geen monstername uitgevoerd
Destructieve handeling voor identificatie	Nee

Verwijderen

- Scherm in afwachting van verwijdering het asbestmateriaal af van luchtstromingen en verstoring: bijvoorbeeld door het te verpakken, te fixeren, af te dekken, signalisatie - afbakening aan te brengen, ...
- Voer bijkomende staalname(s) uit.

- Hermetische zone (erkend asbestverwijderaar)
Niet-hechtgebonden toepassing in binnenmilieu.

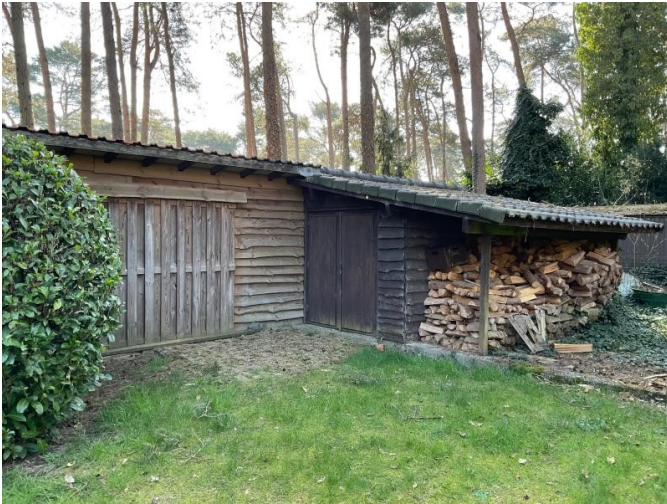
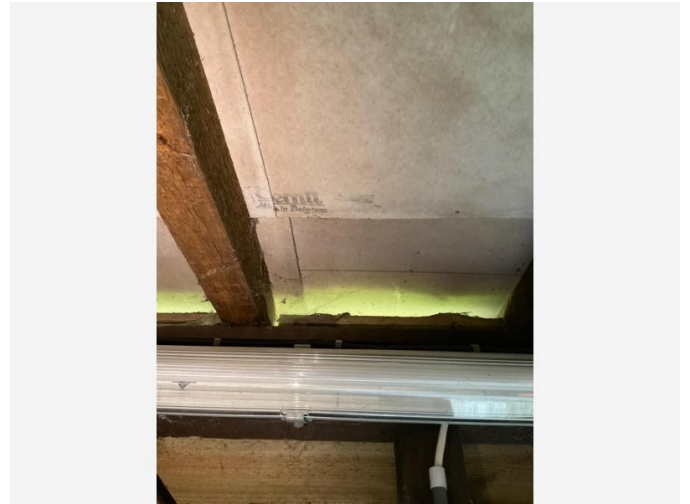
Eindbeoordeling materiaalrisico	Verhoogd materiaalrisico en/of verhoogde kans op vezelvrijgave
---------------------------------	----------------------------------------------------------------

Gebondenheid	Categorie 1: hechtgebonden in oorsprong
Asbestsoort (vezeltype)	Crocidoliet aanwezig
Asbestconcentratie	Laag (< 50%)
Afschermingsgraad van het gehele materiaal	Geheel of deels (ook) vrij aan de binnenlucht
Toestand van het materiaal	Licht beschadigd, licht verweerd. Intact calciumsilicaatmateriaal of categorie III 'gebondenheid'

Beschrijving	Onderdak
Omgeving	Grenst aan binnen- en buitenlucht
Primaire drager	Schuin dak
Asbestmateriaal	Plaat, paneel, tablet - Type Menuiserie
Bindmiddel van asbestmateriaal	Cement
Gebondenheid op basis van bindmiddel	Hecht
Hoeveelheid (oppervlakte - dikte - aantal)	<ul style="list-style-type: none">• 30,00 m² - 0,50 cm - 1 stuk
Totaal volume	0,15 m ³
Eenvoudig bereikbaar	<p>Nee</p> <ul style="list-style-type: none">• Het asbestmateriaal is bedekt (uitgezonderd laag verf, coating, behang, kunststof, textiel) en het wegnemen van het bedekkende materiaal kan niet zonder het bedekkende materiaal te beschadigen.
Bevestigingswijze	<ul style="list-style-type: none">• Genageld, geniet
Identificatiemethode	Vaststelling zonder monstername
Destructieve handeling voor identificatie	Nee

Maatregelen nemen

- Zorg voor een veilig beheer. Vermijd het beschadigen van het asbestmateriaal. Controleer de toestand jaarlijks op wijzigingen.
- Voer bijkomende staalname(s) uit.

- Eenvoudige handelingen: mag via doe-het-zelf of door werknemer(s) met opleidingsattest eenvoudige handelingen
Na het verwijderen van de dakbedekking kunnen de onderdakplaten in zijn geheel verwijderd worden.

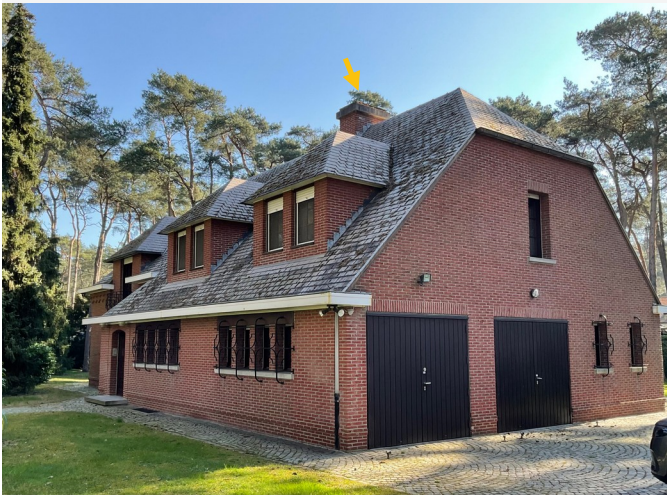
Situeringsfoto

Permanente beperking

Reden: Er is geen volledige risicobeoordeling mogelijk

Uitleg van de asbestdeskundige: Om de binnenzijde van het rookgaskanaal te inspecteren is er bouwkundige ingreep nodig. Het rookgaskanaal kan op dit moment niet voldoende geïnspecteerd worden om eventuele aanwezigheid van asbest uit te sluiten.

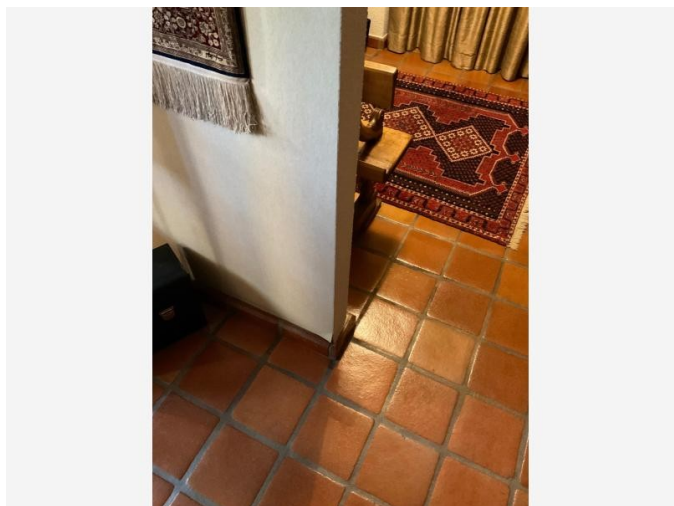
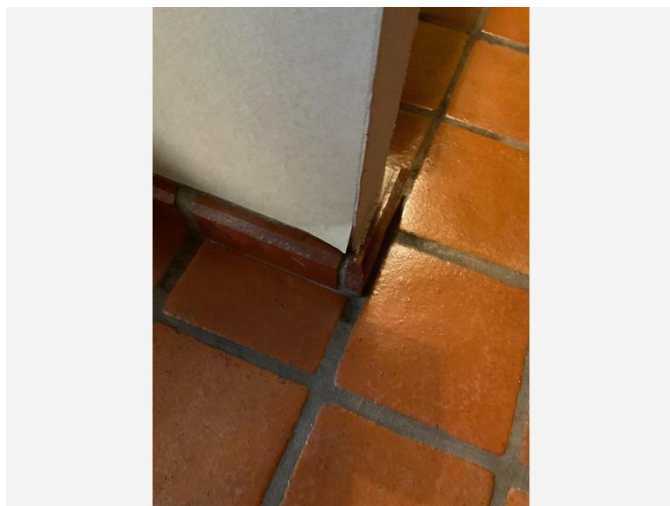
Fiche 5: Pleisterwerk muren

Geen asbest

#	Type	Referentie	Resultaat
5.1	Mengmonster	01	Geen asbest

Beschrijving	Pleisterwerk muren
Omgeving	Binnen
Primaire drager	Binnenwand
Bindmiddel van materiaal	Gips - kalk
Gebondenheid op basis van bindmiddel	Niet-hechtgebonden
Hoeveelheid (oppervlakte - dikte - aantal)	• 400,00 m ² - 0,50 cm - 1 stuk
Totaal volume	2,00 m ³
Identificatiemethode	Vaststelling met monstername
Destructieve handeling voor identificatie	Nee
