Asbestinventarisatattest

Eglantierlaan 33, 2630 Aartselaar

Attestnummer : 20250408-000086.000

Uitgegeven op : 08.04.2025

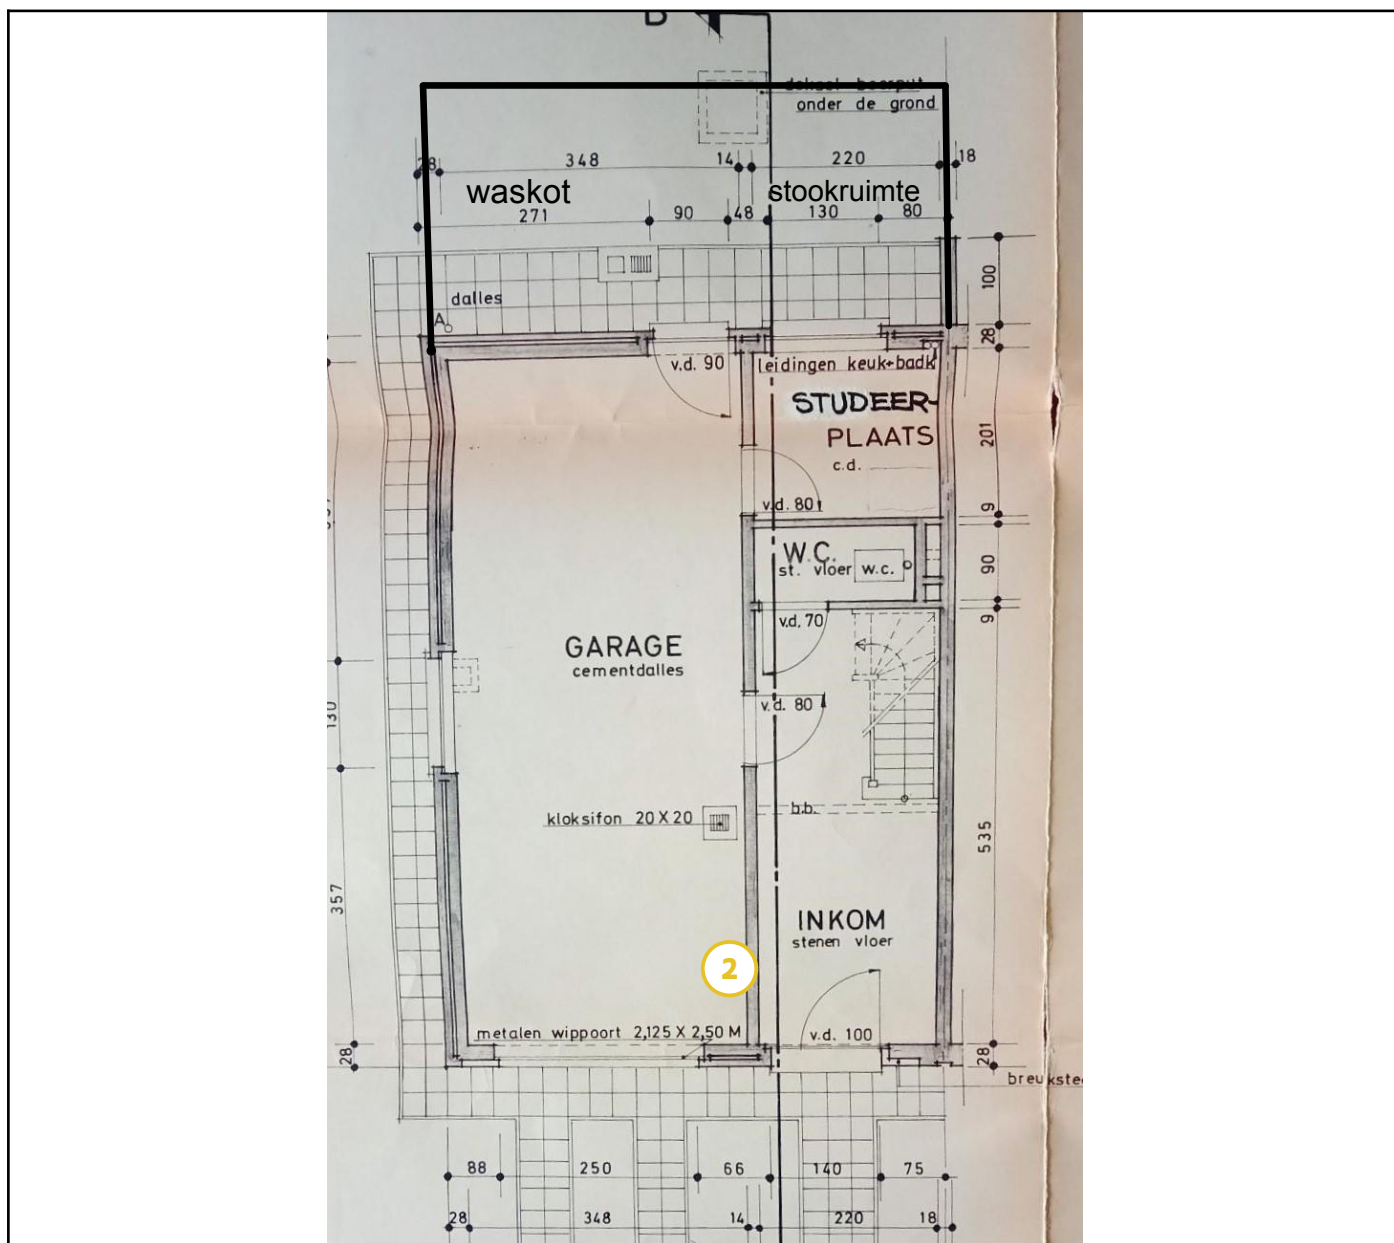
Plan 1.1: Hoofdgebouw plan - gelijkvloers

Beschrijving	Type	Actie
2. Bakeliet tellerkast	Asbestmateriaal	Zorgvuldig beheren

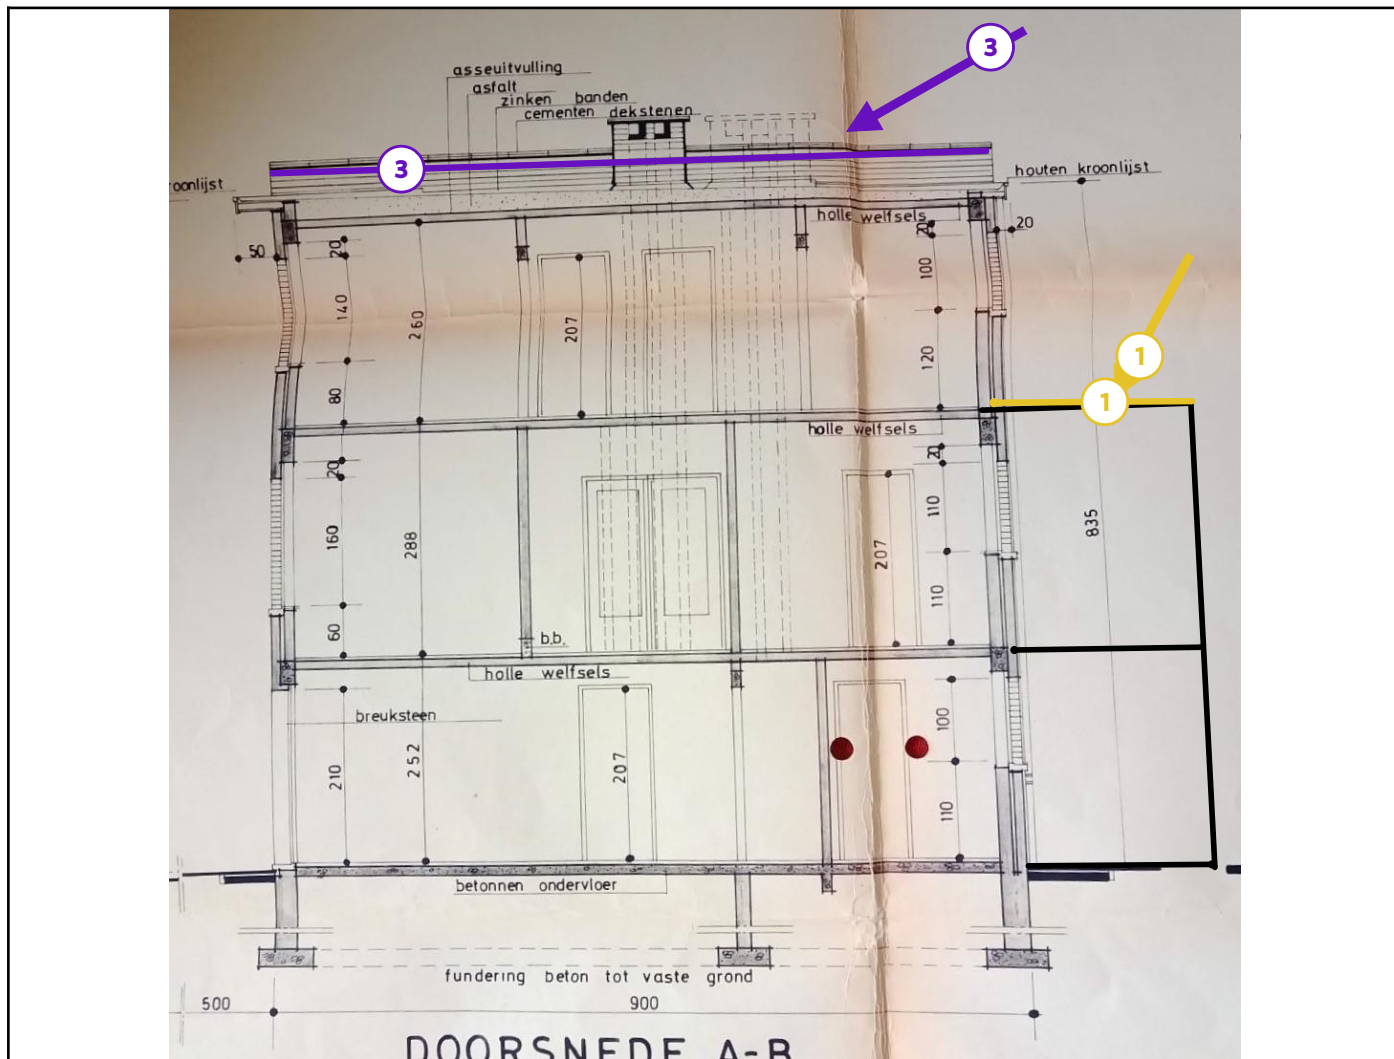
Plan 1.4: Hoofdgebouw plan - doorsnede

Beschrijving	Type	Actie
1. Roofing plat dak	Asbestmateriaal	Zorgvuldig beheren
3. Plat dak	Beperking	-

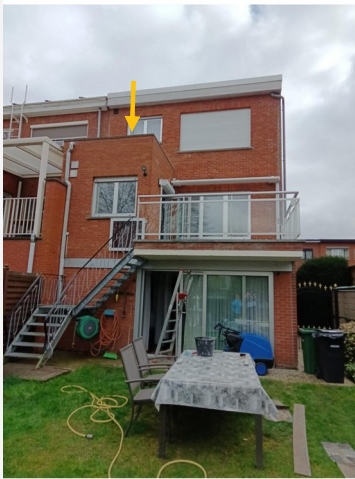
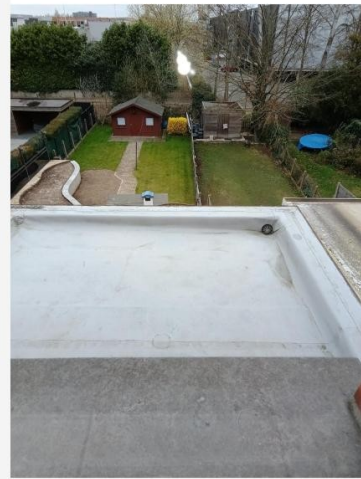
Het asbestmateriaal valt onder de mijlpaal van 2040.

Eindbeoordeling materiaalrisico	Zeer laag materiaalrisico en/of zeer lage kans op vezelvrijgave
---------------------------------	---

Gebondenheid	Categorie 1: hechtgebonden in oorsprong
Asbestsoort (vezeltype)	Alleen chrysotiel
Asbestconcentratie	Laag (< 50%)
Afschermingsgraad van het gehele materiaal	Geheel of deels vrij aan de buitenlucht
Toestand van het materiaal	Onbeschadigd, niet verweerd

Beschrijving	Roofing plat dak
Omgeving	Buiten
Primaire drager	Plat dak
Asbestmateriaal	Dak- en gevelbekleding - Roofing
Bindmiddel van asbestmateriaal	Bitumen (roofing, teer, asfalt)
Gebondenheid op basis van bindmiddel	Hecht
Hoeveelheid (oppervlakte - aantal)	• 6,00 m ² - 1 stuk
Totale oppervlakte	6,00 m ²
Eenvoudig bereikbaar	Ja
Bevestigingswijze	• Verlijmd, ingegoten, versmeerd
Identificatiemethode	Vaststelling zonder monsternamen Motivatie: Groot risico op structurele gevolgschade (lekkage, werking installatie,...)
Destructieve handeling voor identificatie	Nee
Opmerking	Deze oppervlakte, volumes en gewichten zijn niet gemeten, maar geschat op basis van een benadering van de aanwezige roofing (de opgegeven hoeveelheden mogen niet gebruikt worden als maatstaf voor heffingen). Om gevolgschade en lekkages te voorkomen en niet destructief te werk te gaan, is alleen de toplaag bemonsterd. We kunnen geen uitspraak doen over de onderliggende lagen. Bij renovatie of sloop dient er een destructief onderzoek uitgevoerd te worden van de roofing.

- Zorg voor een veilig beheer. Vermijd het beschadigen van het asbestmateriaal. Controleer de toestand jaarlijks op wijzigingen.
- Voer bijkomende staalname(s) uit.

- Eenvoudige handelingen: mag via doe-het-zelf of door werknemer(s) met opleidingsattest eenvoudige handelingen
Hechtgebonden asbest zonder wijziging toestand

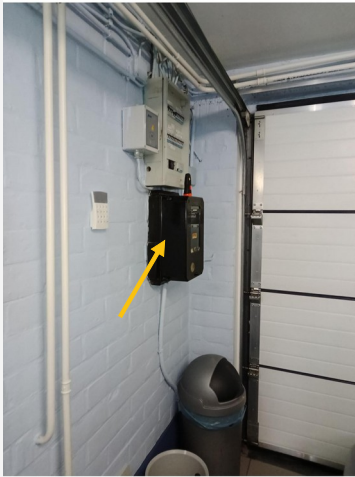
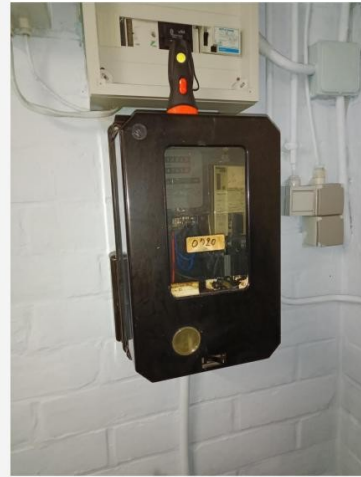
Het asbestmateriaal valt onder de mijlpaal van 2040.

Eindbeoordeling materiaalrisico	Laag materiaalrisico en/of verlaagde kans op vezelvrijgave
---------------------------------	--

Gebondenheid	Categorie 1: hechtgebonden in oorsprong
Asbestsoort (vezeltype)	Crocidoliet aanwezig
Asbestconcentratie	Laag (< 50%)
Afschermingsgraad van het gehele materiaal	Geheel of deels (ook) vrij aan de binnenlucht
Toestand van het materiaal	Onbeschadigd, niet verweerd

Beschrijving	Bakeliet tellerkast
Omgeving	Binnen
Primaire drager	Communicatie en elektrische infrastructuur en uitrusting
Asbestmateriaal	Plaat, paneel, tablet - Type Bakeliet
Bindmiddel van asbestmateriaal	Kunststof of -hars
Gebondenheid op basis van bindmiddel	Hecht
Hoeveelheid (oppervlakte - dikte - aantal)	<ul style="list-style-type: none"> 0,70 m² - 0,50 cm - 1 stuk
Totaal volume	0,004 m ³
Eenvoudig bereikbaar	Ja
Bevestigingswijze	<ul style="list-style-type: none"> Geschroefd
Identificatiemethode	Vaststelling zonder monsternamen
Destructieve handeling voor identificatie	Nee
Opmerking	<p>Deze oppervlakte werd niet gemeten, maar geschat op basis van een benadering van de aanwezige tellerkast. Deze schatting mag niet worden gebruikt als maatstaf voor heffingen. Als deskundigen hebben wij vastgesteld dat het materiaal daadwerkelijk bakeliet betreft en geen harde pvc. Bakeliet wordt door ons beschouwd als een asbestverdachte toepassing, aangezien het in veel gevallen asbesthoudend is. We hebben geen staalname uitgevoerd om de functionaliteit van de tellerkast niet in gevaar te brengen. Daarnaast is staalname verboden, aangezien de tellerkast eigendom is van de nutsvoorzieningsmaatschappij.</p>

- Zorg voor een veilig beheer. Vermijd het beschadigen van het asbestmateriaal. Controleer de toestand jaarlijks op wijzigingen.
- Voer bijkomende staalname(s) uit.

- Eenvoudige handelingen: mag via doe-het-zelf of door werknemer(s) met opleidingsattest eenvoudige handelingen
Deze toepassing mag volgens de huidige wetgeving worden verwijderd via eenvoudige handelingen. Aangezien deze toepassing echter eigendom is van de nutsvoorzieningsmaatschappij, mag deze uitsluitend worden verwijderd door hen of door een door hen aangestelde onderaannemer die beschikt over de nodige attesten en opleidingen. Daarom wordt hier verwezen naar de methode van een erkende verwijderaar, maar in feite dient dit via de nutsvoorzieningsmaatschappij te verlopen.

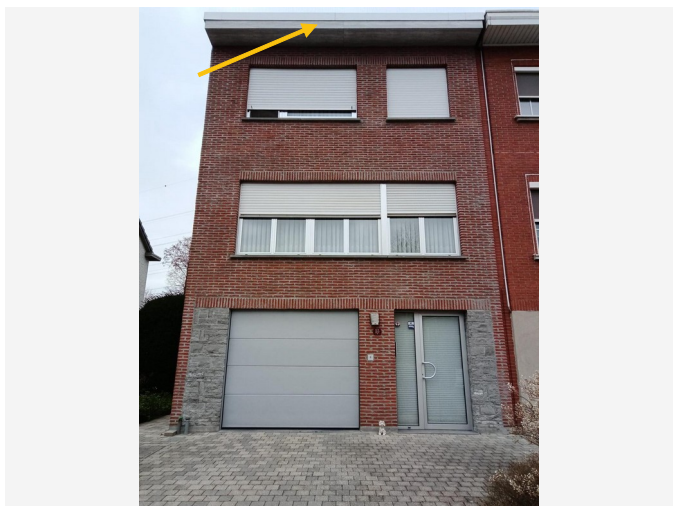
Situeringsfoto

Permanente beperking

Reden: Het te onderzoeken materiaal situeert zich hoger dan 3,50 m te rekenen vanaf een veilige ondergrond

Uitleg van de asbestdeskundige: Onderzoek situeert zich hoger dan 3,5 meter

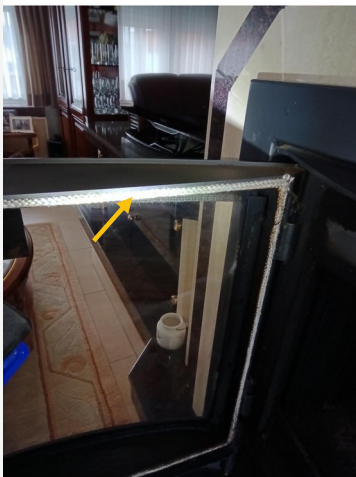
We kunnen zeggen dat glanzende kachelkoorden geen verdachte asbestmaterialen zijn.

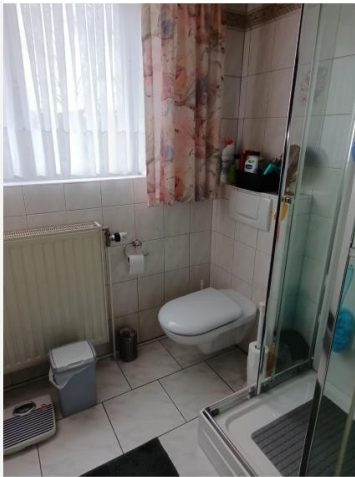
Tegels met zwarte tegellijm aan de achterkant kunnen mogelijk asbest bevatten. Het is niet mogelijk om een niet-destructief monster te nemen.

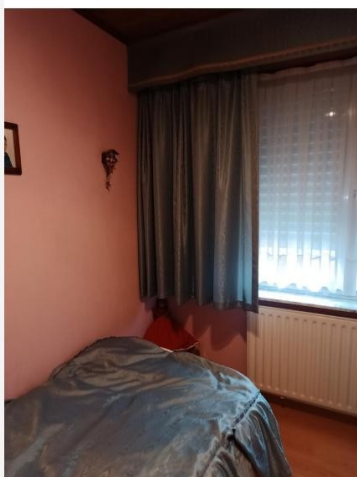
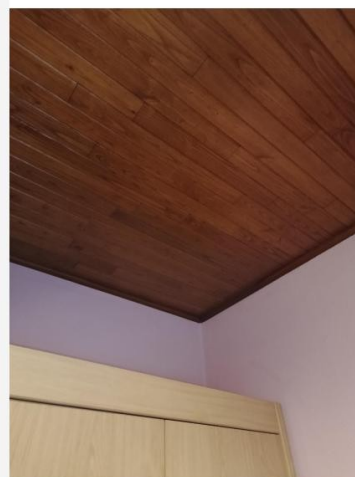
Fiche 7: Pleisterwerk muren

Geen asbest

#	Type	Referentie	Resultaat
7.1	Mengmonster	25567-1	Geen asbest

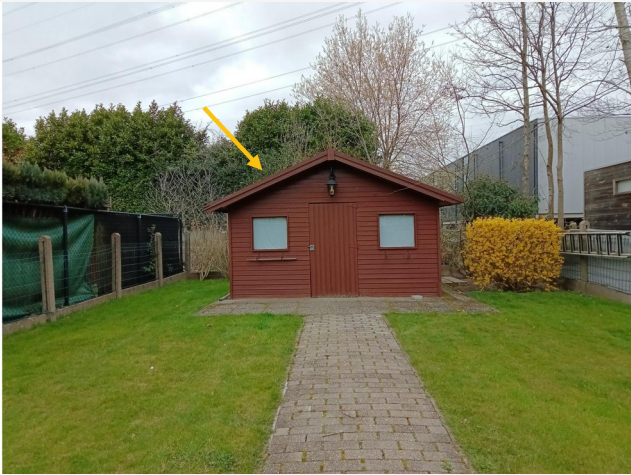
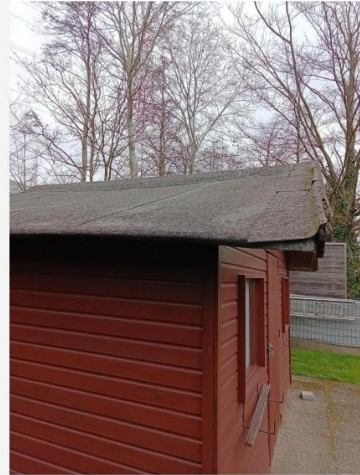
Fiche 8: Roofing tuinhuis

Geen asbest

#	Type	Referentie	Resultaat
8.1	Puntmonster	25567-2	Geen asbest

Beschrijving	Roofing tuinhuis
Omgeving	Buiten
Primaire drager	Schuin dak
Bindmiddel van materiaal	Bitumen (roofing, teer, asfalt)
Gebondenheid op basis van bindmiddel	Hecht
Hoeveelheid (oppervlakte - aantal)	• 20,00 m ² - 1 stuk
Totale oppervlakte	20,00 m ²
Identificatiemethode	Vaststelling met monstername
Destructieve handeling voor identificatie	Nee
Opmerking	Deze oppervlakte, volumes en gewichten zijn niet gemeten, maar geschat op basis van een benadering van de aanwezige roofing (de opgegeven hoeveelheden mogen niet gebruikt worden als maatstaf voor heffingen). Om gevolgschade en lekkages te voorkomen en niet destructief te werk te gaan, is alleen de toplaag bemonsterd. We kunnen geen uitspraak doen over de onderliggende lagen. Bij renovatie of sloop dient er een destructief onderzoek uitgevoerd te worden van de roofing.
