Asbestinventarisatetest

Geraardsbergsestraat 58, 9300 Aalst

Attestnummer : 20231130-000235.000

Uitgegeven op : 30.11.2023

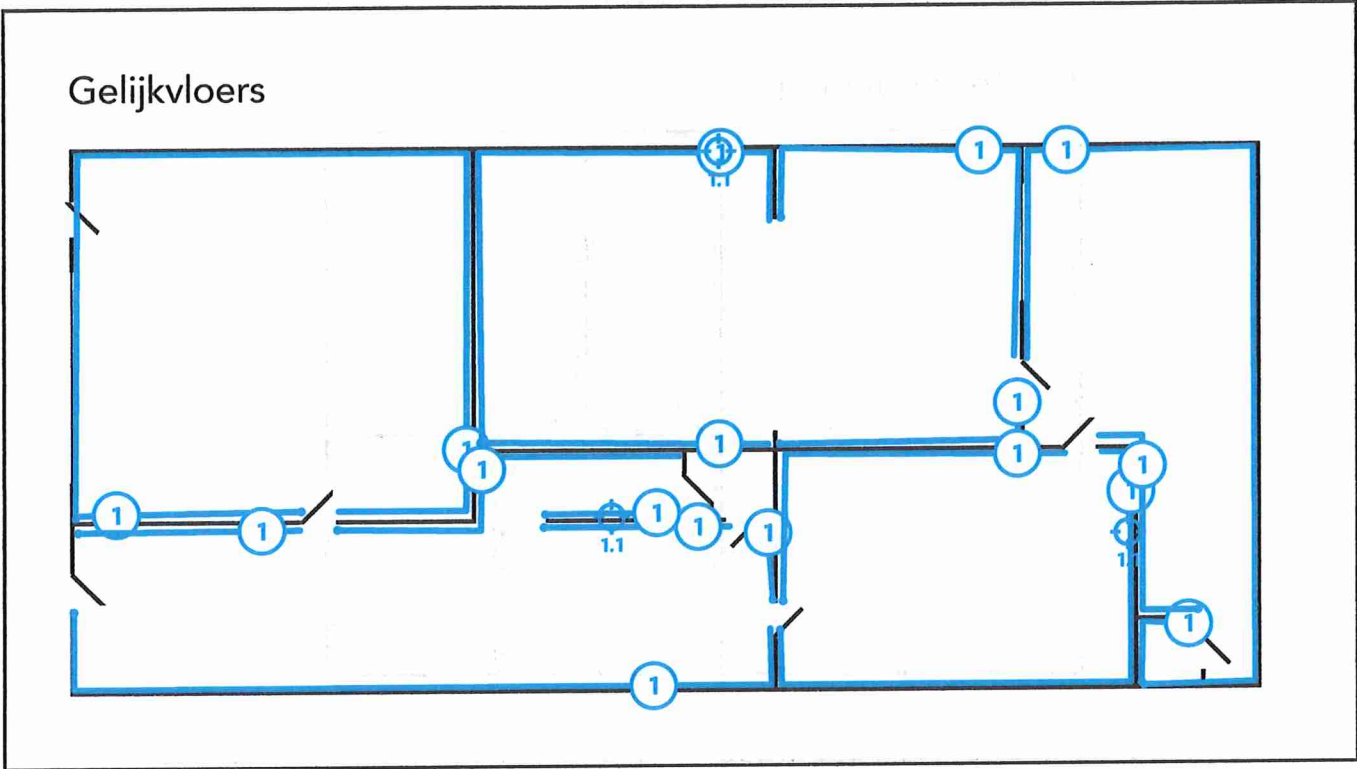
Plan 1.1: Gelijkvloers

Beschrijving	Type	Actie
1. Pleisterwerk	Geen asbest	-
1.1 Code: MM01	Mengmonster	-

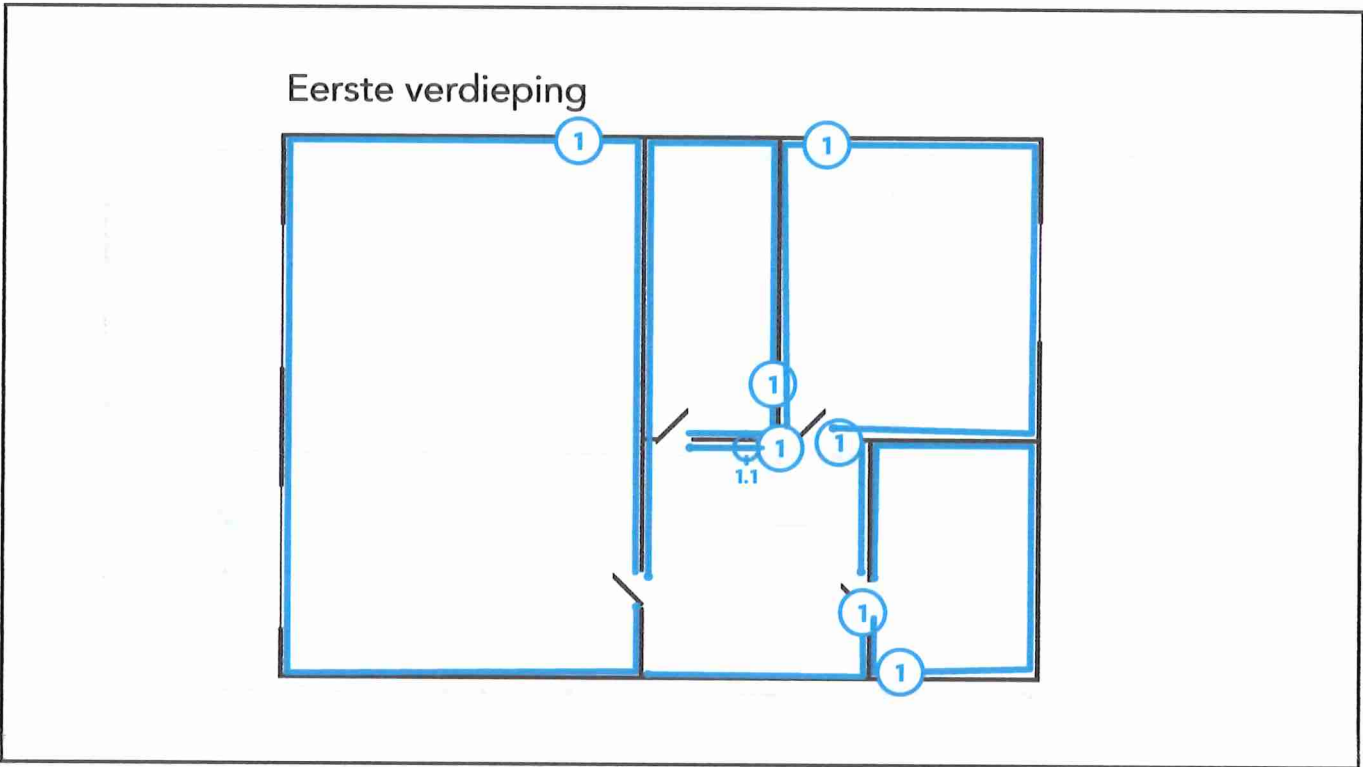
Plan 1.2: Eerste verdieping

Beschrijving	Type	Actie
1. Pleisterwerk	Geen asbest	-
1.1 Code: MM01	Mengmonster	-

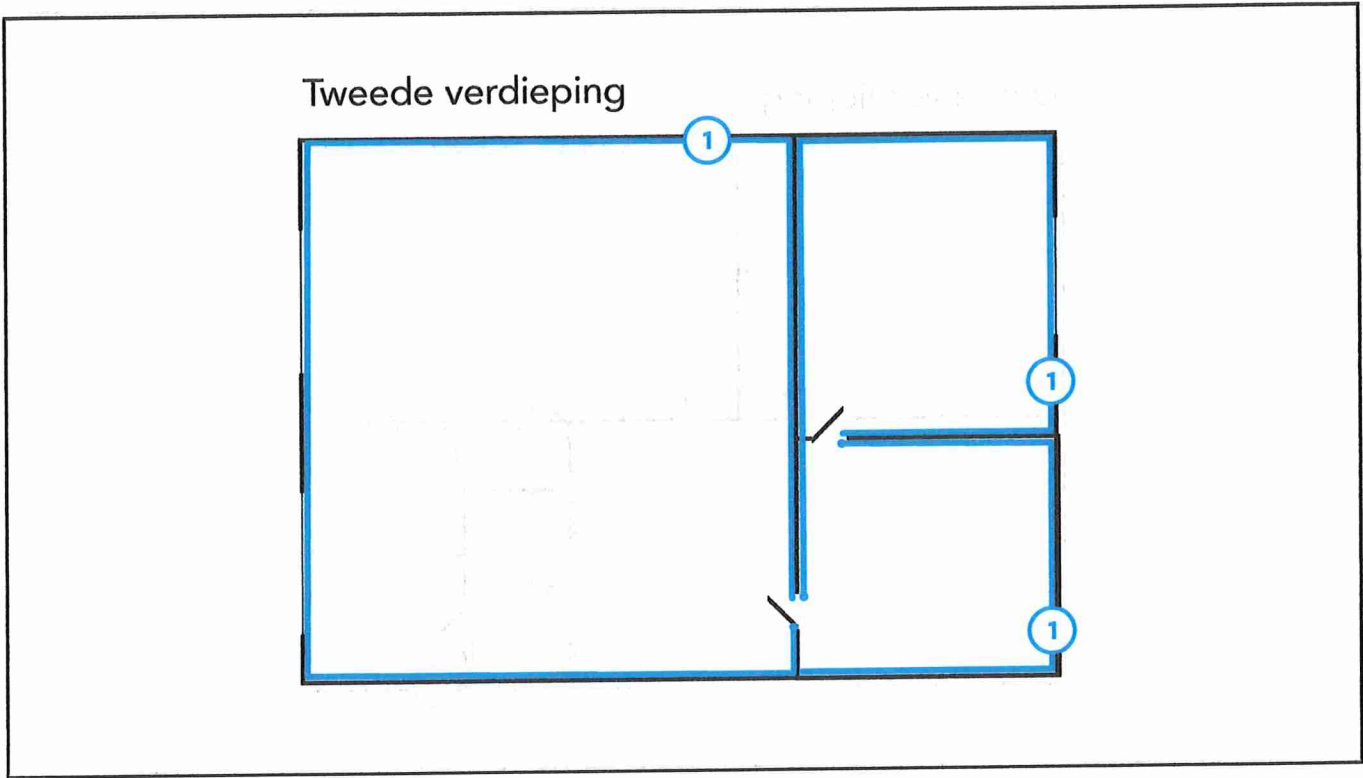
Plan 1.3: Tweede verdieping

Beschrijving	Type	Actie
1. Pleisterwerk	Geen asbest	-

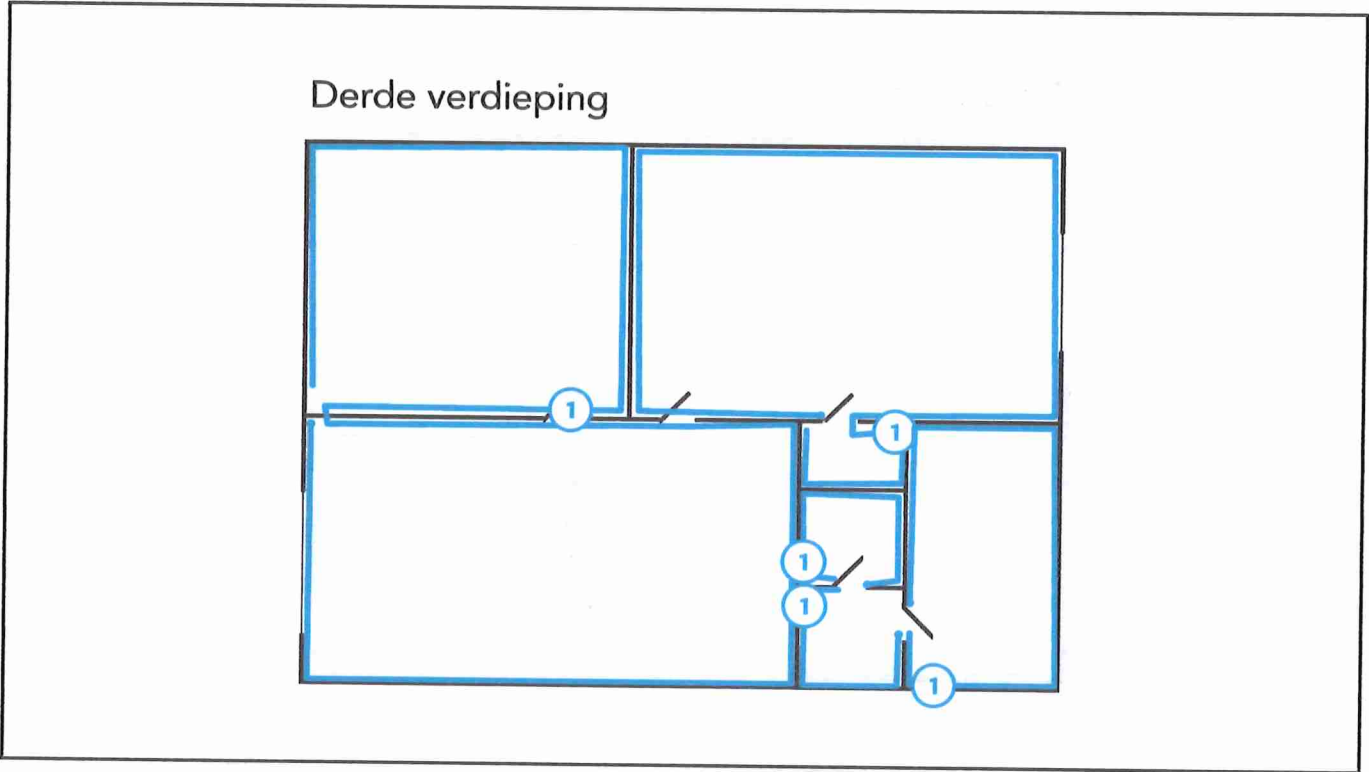
Plan 1.4: Derde verdieping

Beschrijving	Type	Actie
1. Pleisterwerk	Geen asbest	-

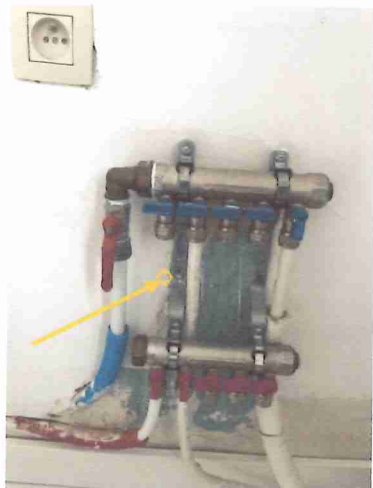
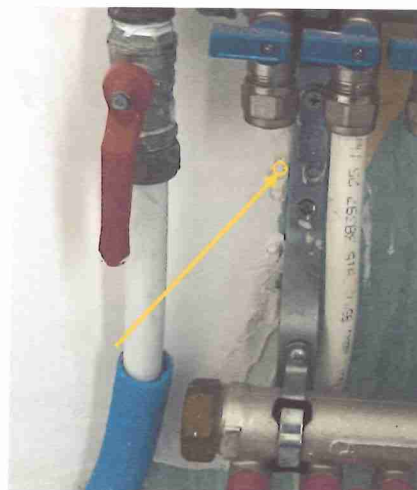
Fiche 1: Pleisterwerk

Geen asbest

#	Type	Referentie	Resultaat
1.1	Mengmonster	MM01	Geen asbest

Beschrijving	Pleisterwerk
Omgeving	Binnen

Primaire drager	Binnenwand
Bindmiddel van materiaal	Gips - kalk
Gebondenheid op basis van bindmiddel	Niet-hechtgebonden
Hoeveelheid (oppervlakte - dikte - aantal)	• 200,00 m ² - 1,00 cm - 1 stuk
Totaal volume	2,00 m ³
Identificatiemethode	Vaststelling met monstername
Destructieve handeling voor identificatie	Nee
