Asbestinventarisatetest

Tillegemstraat 34, 8200 Brugge

Attestnummer : 20250619-000345.000

Asbestveilig (maar niet asbestvrij)

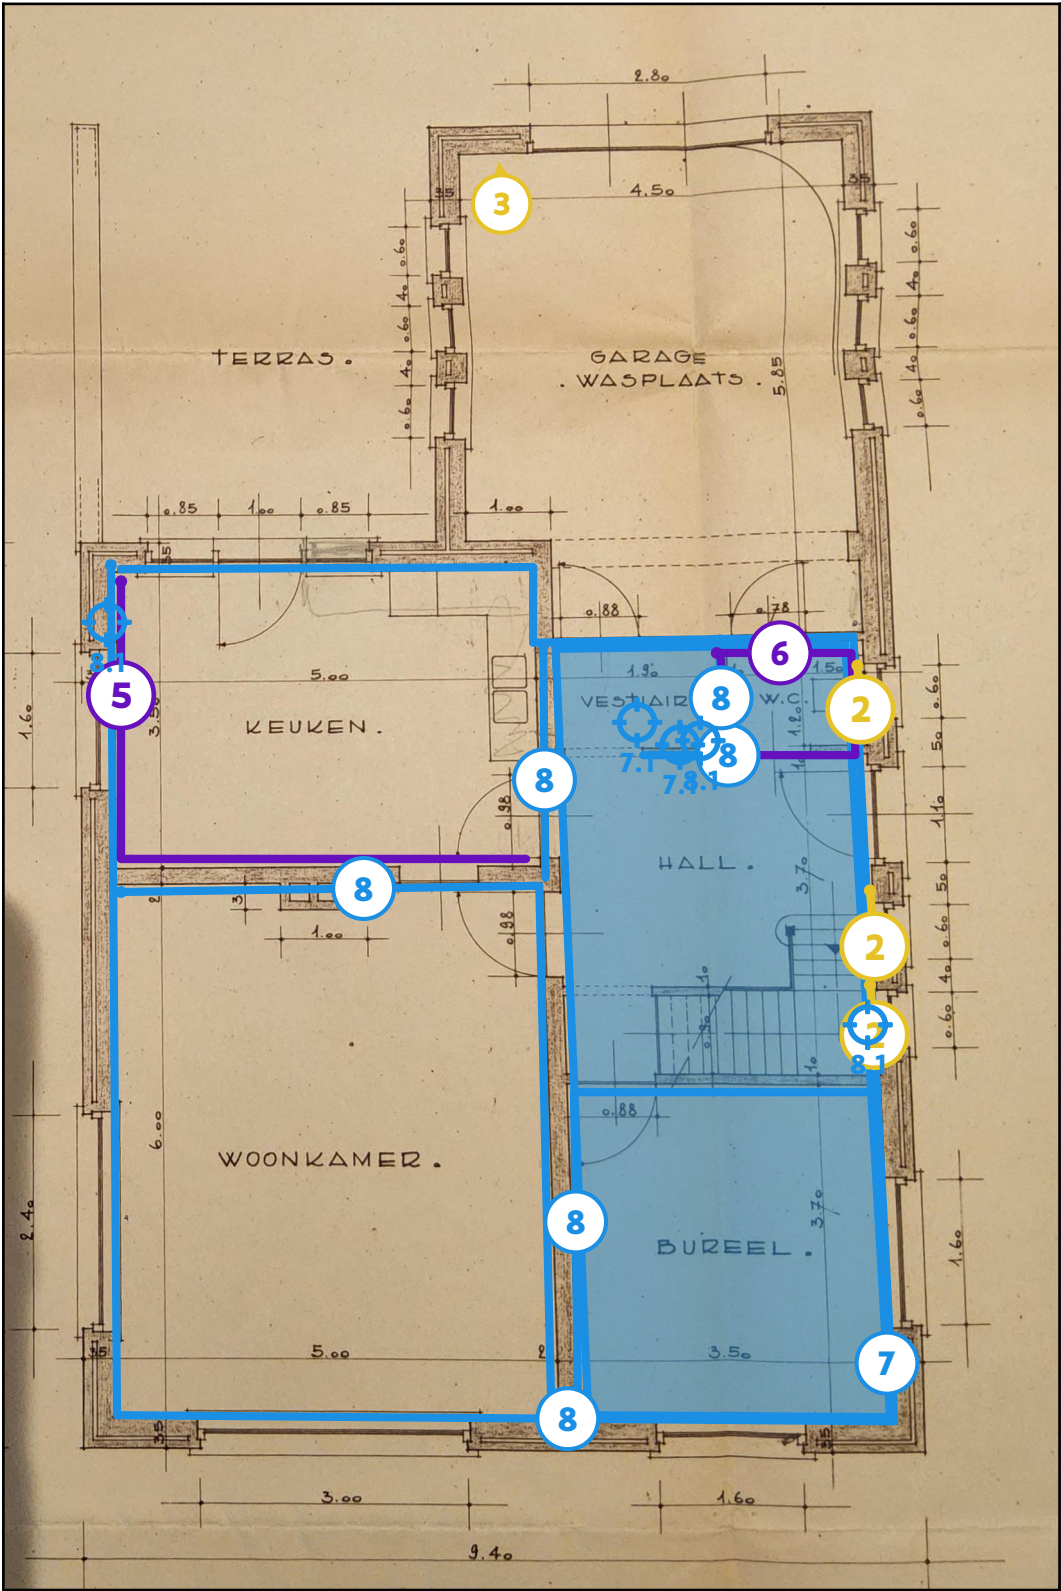
Plan 1.1: plan gelijkvloersverdieping

2. massal vensterbanken	Asbestmateriaal	Zorgvuldig beheren
3. lichtschakelaar	Asbestmateriaal	Zorgvuldig beheren
5. plinten keuken	Advies	-
6. tegellijn wandtegels	Advies	-
7. pleisterwerk plafond	Geen asbest	-
7.1 Code: 7981669	Mengmonster	-
8. pleisterwerk muren	Geen asbest	-
8.1 Code: 7980637	Mengmonster	-

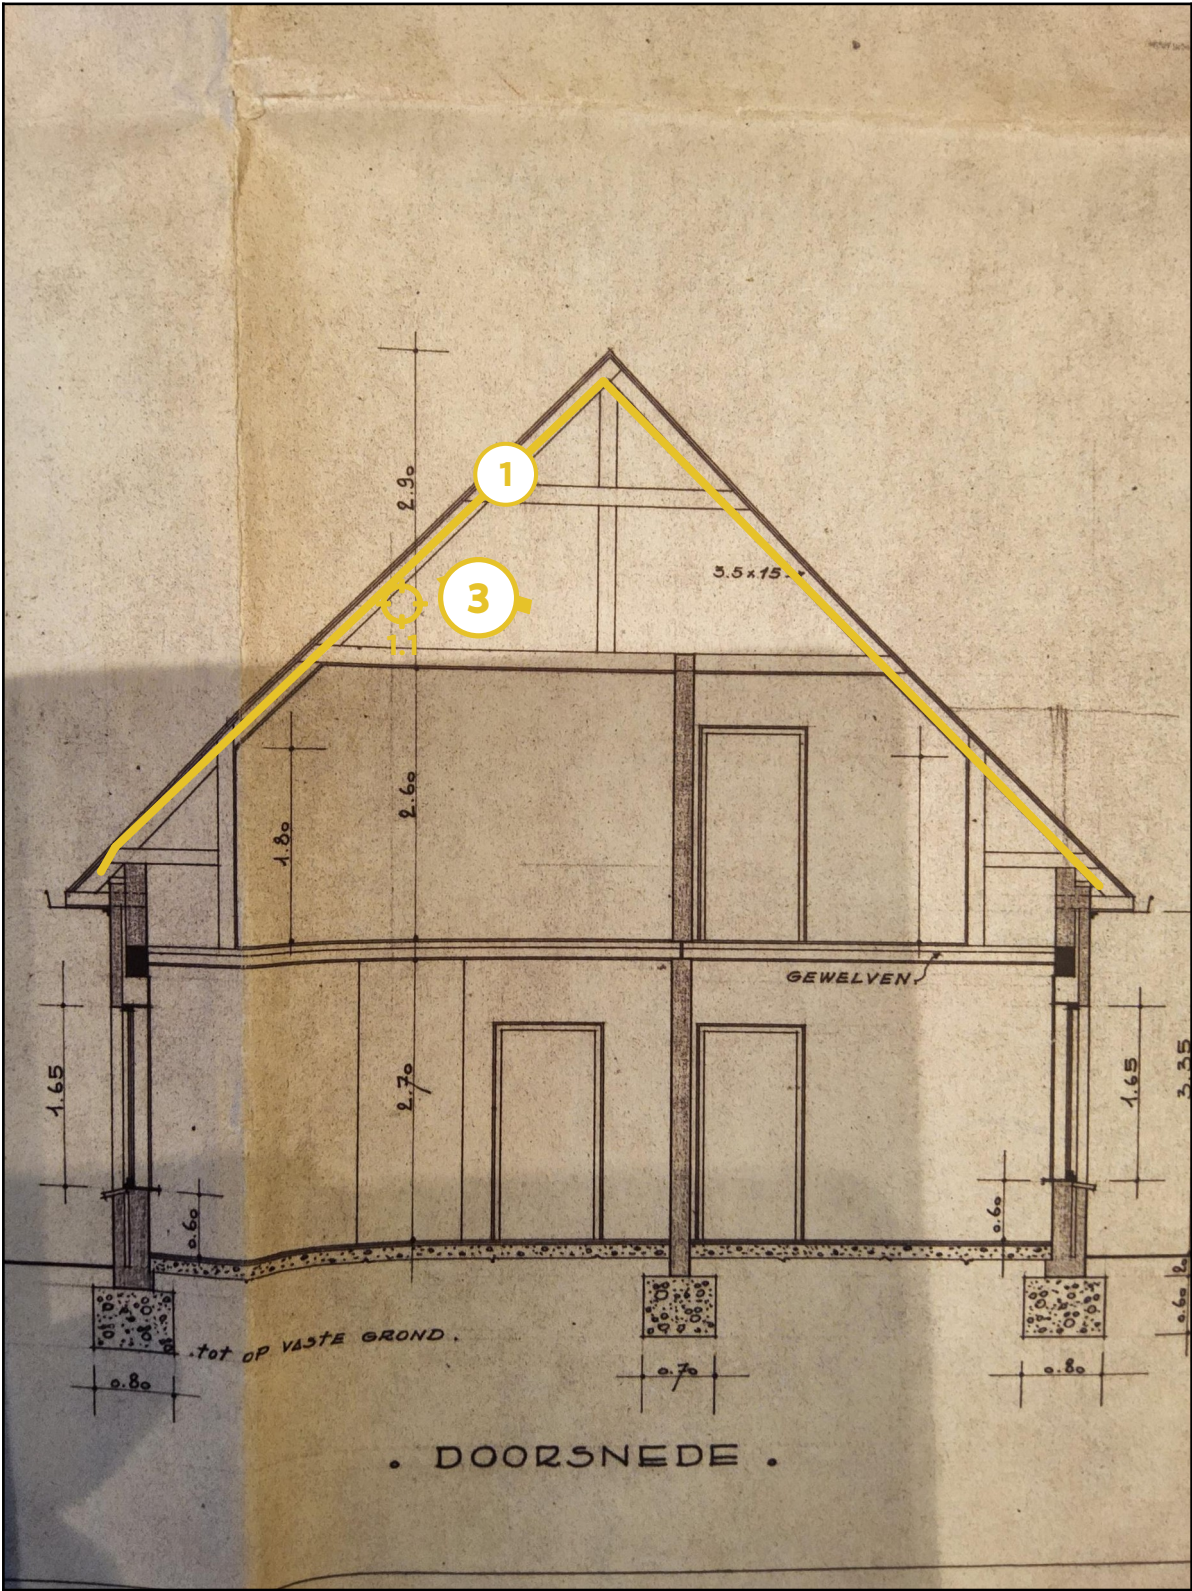
Plan 1.3: plan doorsnede

1. onderdakplaten	Asbestmateriaal	Zorgvuldig beheren
1.1 Code: 7980638	Puntmonster	-
3. lichtschakelaar	Asbestmateriaal	Zorgvuldig beheren

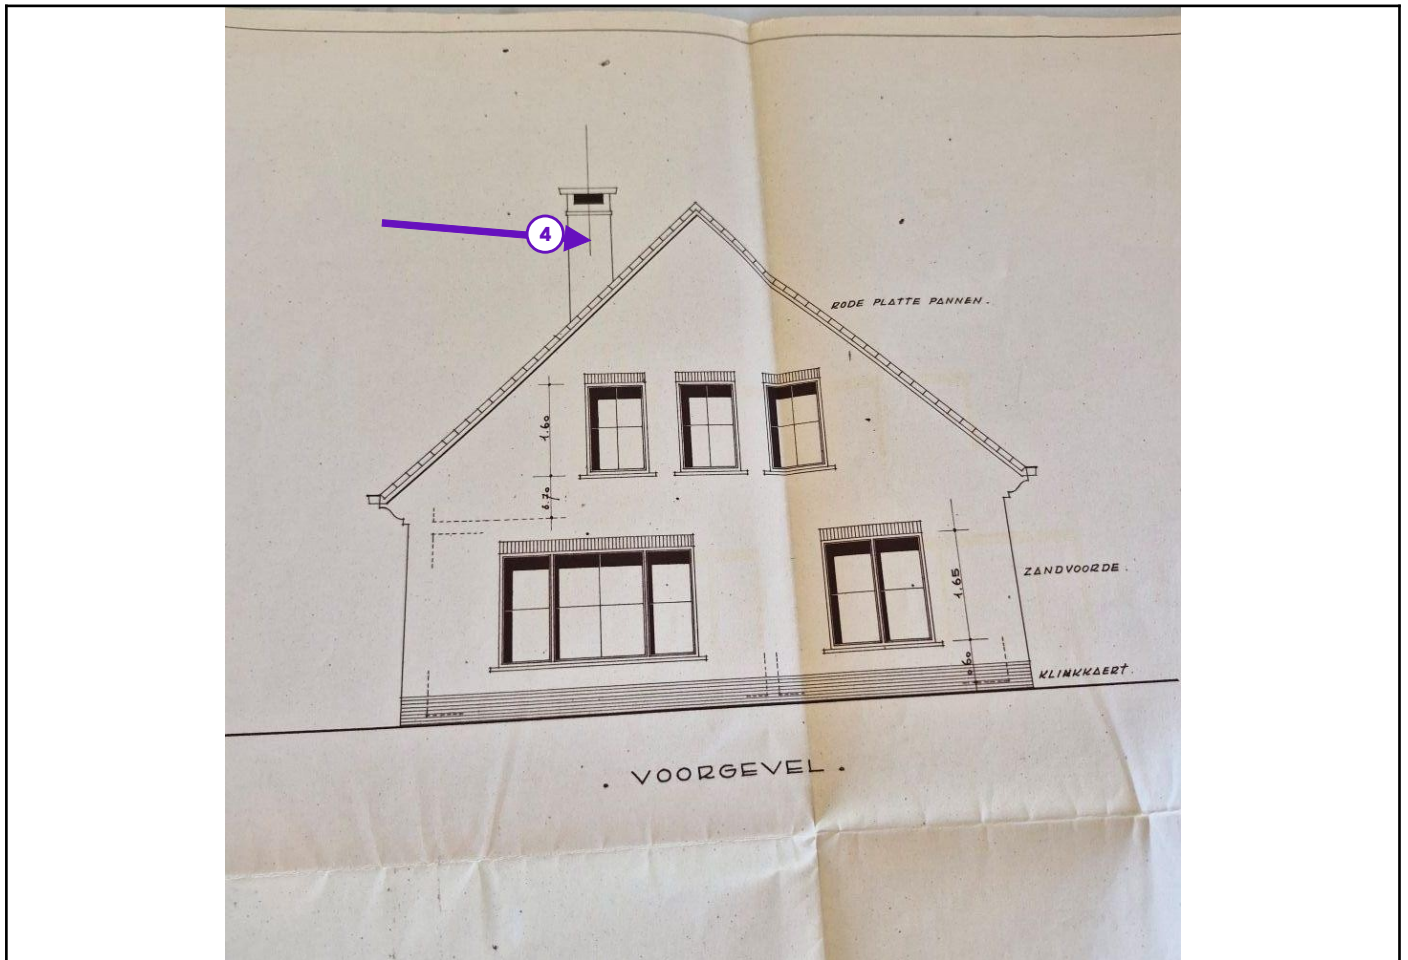
Plan 1.4: doorsnede

Beschrijving	Type	Actie
4. schoorsteen (afvoerbuizen)	Beperking	-

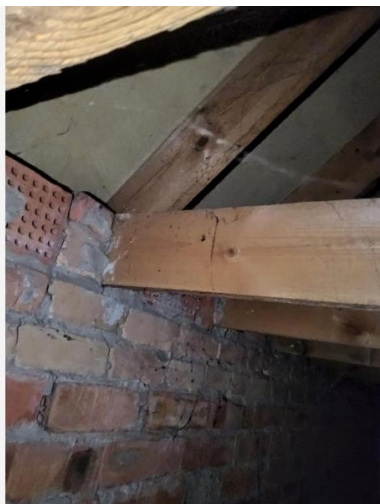
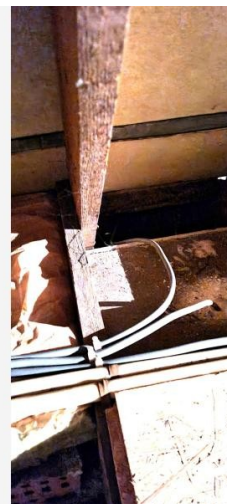
Het asbestmateriaal valt onder de mijlpaal van 2040.

Eindbeoordeling materiaalisico	Zeer laag materiaalisico en/of zeer lage kans op vezelvrijgave
--------------------------------	--

Gebondenheid	Categorie 1: hechtgebonden in oorsprong
Asbestsoort (vezeltype)	Alleen chrysotiel
Asbestconcentratie	Laag (< 50%)
Afschermingsgraad van het gehele materiaal	Geheel of deels (ook) vrij aan de binnenlucht
Toestand van het materiaal	Onbeschadigd, niet verweerd

#	Type	Referentie	Resultaat
1.1	Puntmonster	7980638	Chrysotiel

Beschrijving	onderdakplaten
Omgeving	Grenst aan binnen- en buitenlucht
Primaire drager	Schuin dak
Asbestmateriaal	Plaat, paneel, tablet - Type Menuiserite
Bindmiddel van asbestmateriaal	Cement
Gebondenheid op basis van bindmiddel	Hecht
Hoeveelheid (oppervlakte - dikte - aantal)	• 90,00 m ² - 0,10 cm - 1 stuk
Totaal volume	0,09 m ³
Eenvoudig bereikbaar	Ja
Bevestigingswijze	• Genageld, geniet
Identificatiemethode	Vaststelling met monstername
Destructieve handeling voor identificatie	Nee

- Zorg voor een veilig beheer. Vermijd het beschadigen van het asbestmateriaal. Controleer de toestand jaarlijks op wijzigingen.

- Eenvoudige handelingen: mag via doe-het-zelf of door werknemer(s) met opleidingsattest eenvoudige handelingen
Dit mag via doe-het-zelf of door werknemer(s) met opleidingsattest eenvoudige handelingen.

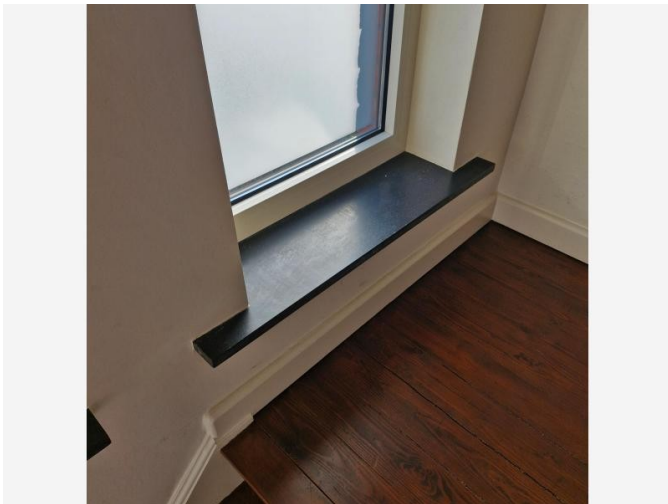
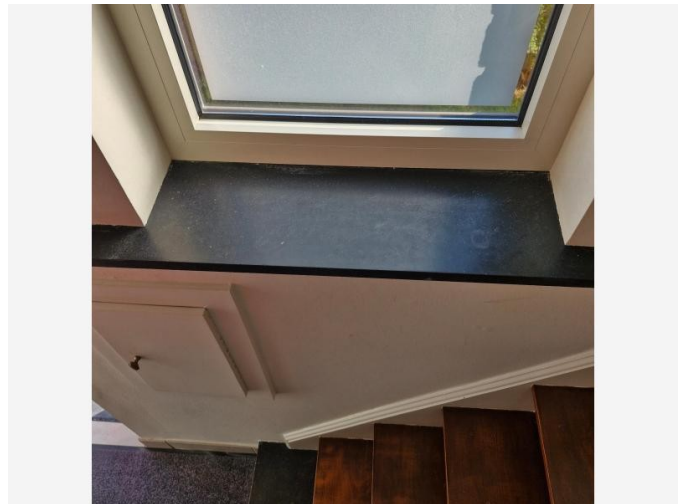
Het asbestmateriaal valt onder de mijlpaal van 2040.

Eindbeoordeling materiaalisico	Laag materiaalisico en/of verlaagde kans op vezelvrijgave
--------------------------------	---

Gebondenheid	Categorie 1: hechtgebonden in oorsprong
Asbestsoort (vezeltype)	Alleen chrysotiel
Asbestconcentratie	Laag (< 50%)
Afschermingsgraad van het gehele materiaal	Geheel of deels (ook) vrij aan binnenluchtstromen
Toestand van het materiaal	Onbeschadigd, niet verweerd

Beschrijving	massal vensterbanken
Omgeving	Binnen
Primaire drager	Wandopening verticaal (raam, deur, ...)
Asbestmateriaal	Plaat, paneel, tablet - Type Massal
Bindmiddel van asbestmateriaal	Cement
Gebondenheid op basis van bindmiddel	Hecht
Hoeveelheid (oppervlakte - dikte - aantal)	• 0,25 m ² - 2,00 cm - 3 stuks
Totaal volume	0,015 m ³
Eenvoudig bereikbaar	Ja
Bevestigingswijze	• Geklemd
Identificatiemethode	Vaststelling zonder monsternamen
Destructieve handeling voor identificatie	Nee

- Zorg voor een veilig beheer. Vermijd het beschadigen van het asbestmateriaal. Controleer de toestand jaarlijks op wijzigingen.

- Eenvoudige handelingen: mag via doe-het-zelf of door werknemer(s) met opleidingsattest eenvoudige handelingen

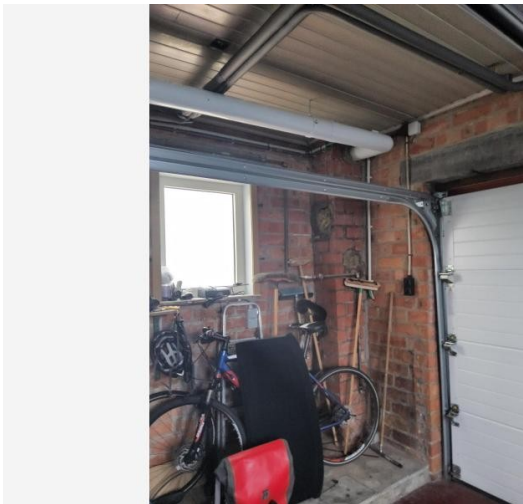
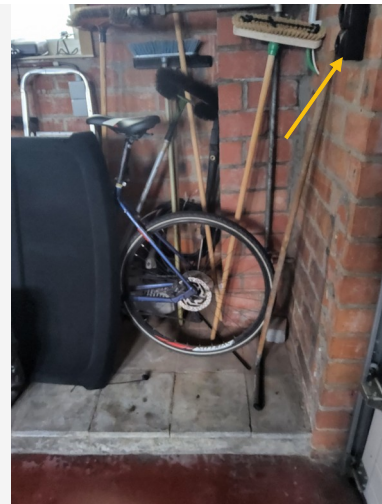
Het asbestmateriaal valt onder de mijlpaal van 2040.

Eindbeoordeling materiaalrisico	Laag materiaalrisico en/of verlaagde kans op vezelvrijgave
---------------------------------	--

Gebondenheid	Categorie 1: hechtgebonden in oorsprong
Asbestsoort (vezeltype)	Crocidoliet aanwezig
Asbestconcentratie	Laag (< 50%)
Afschermingsgraad van het gehele materiaal	Geheel of deels (ook) vrij aan de binnenlucht
Toestand van het materiaal	Onbeschadigd, niet verweerd

Beschrijving	lichtschakelaar
Omgeving	Binnen
Primaire drager	Communicatie en elektrische infrastructuur en uitrusting
Asbestmateriaal	Plaat, paneel, tablet - Type Bakeliet
Bindmiddel van asbestmateriaal	Kunststof of -hars
Gebondenheid op basis van bindmiddel	Hecht
Hoeveelheid (oppervlakte - dikte - aantal)	• 0,19 m ² - 0,50 cm - 1 stuk
Totaal volume	< 0,001 m ³
Eenvoudig bereikbaar	Ja
Bevestigingswijze	• Geschroefd
Identificatiemethode	Vaststelling zonder monsternamen
Destructieve handeling voor identificatie	Nee

- Zorg voor een veilig beheer. Vermijd het beschadigen van het asbestmateriaal. Controleer de toestand jaarlijks op wijzigingen.

- Eenvoudige handelingen: mag via doe-het-zelf of door werknemer(s) met opleidingsattest eenvoudige handelingen
Gebruik steeds de nodige zorg aan voorbereiding van de werkplek (vochtige doeken, benevelen, ...) en zorg voor de correcte uitrusting (overall, stofmasker, ...). Ook het afvoeren van asbest naar het recyclagepark gebeurt onder verplichte richtlijnen (afdekken, asbestzakken, ...)

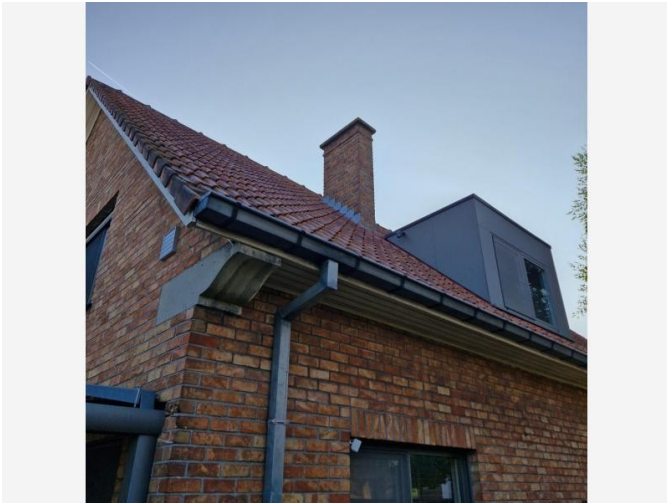
Situeringsfoto

Permanente beperking

Reden: Het te onderzoeken materiaal situeert zich hoger dan 3,50 m te rekenen vanaf een veilige ondergrond

Uitleg van de asbestdeskundige: De schoorsteen is niet asbestverdacht.

De afvoerbuizen kunnen wel asbesthoudend zijn.

Dit is onmogelijk te bezichtigen.

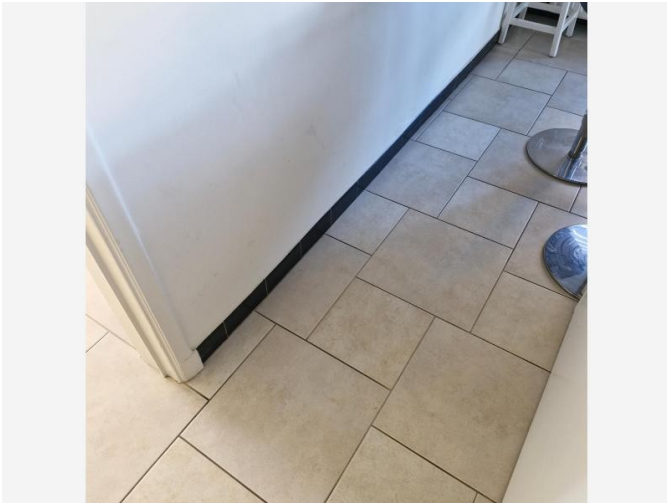
Vrije foto

De plinten zijn niet asbestverdacht.

De (zwarte) lijm om de plinten te plaatsen, kunnen asbestvezels bevatten.

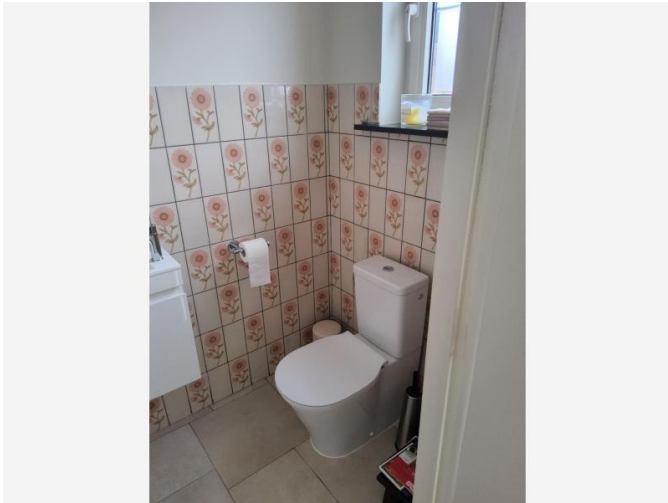
Vrije foto

Bij verwijderen van de wandtegels, extra staalnamen aangeraden. Zwarte tegellijm is een gekende asbest-toepassing.

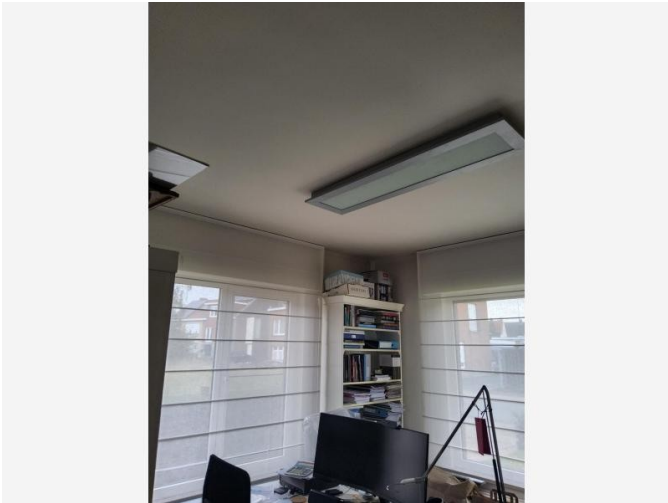
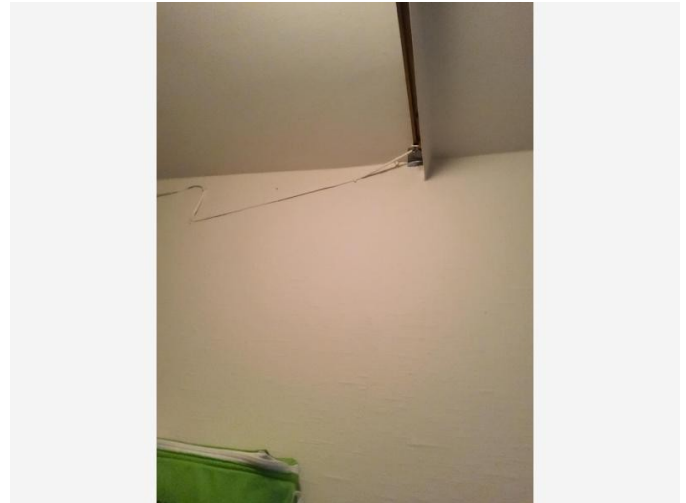
Fiche 7: pleisterwerk plafond

Geen asbest

#	Type	Referentie	Resultaat
7.1	Mengmonster	7981669	Geen asbest

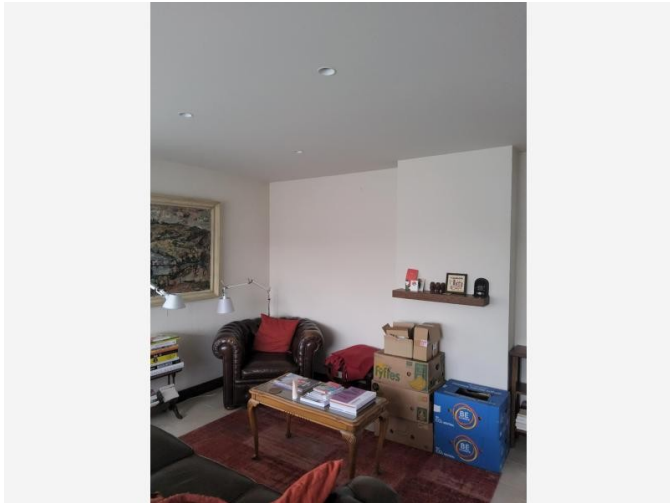
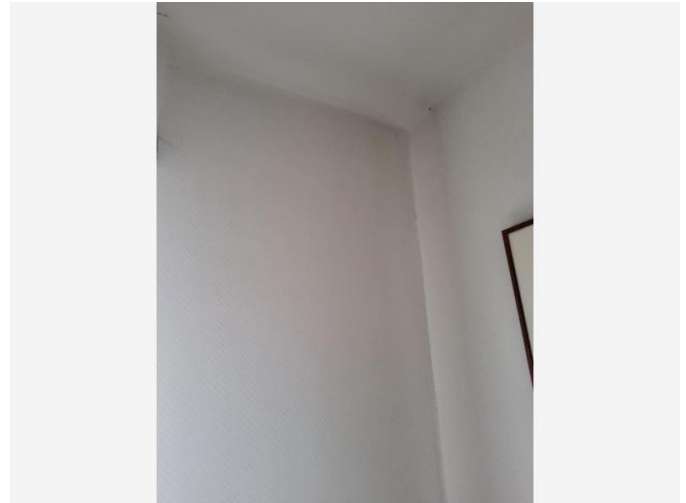
Fiche 8: pleisterwerk muren

Geen asbest

#	Type	Referentie	Resultaat
8.1	Mengmonster	7980637	Geen asbest
