Asbestinventarisat attest

Ten Akkerdreef 28, 8500 Kortrijk

Attestnummer : 20250307-000369.001

Uitgegeven op : 07.03.2025

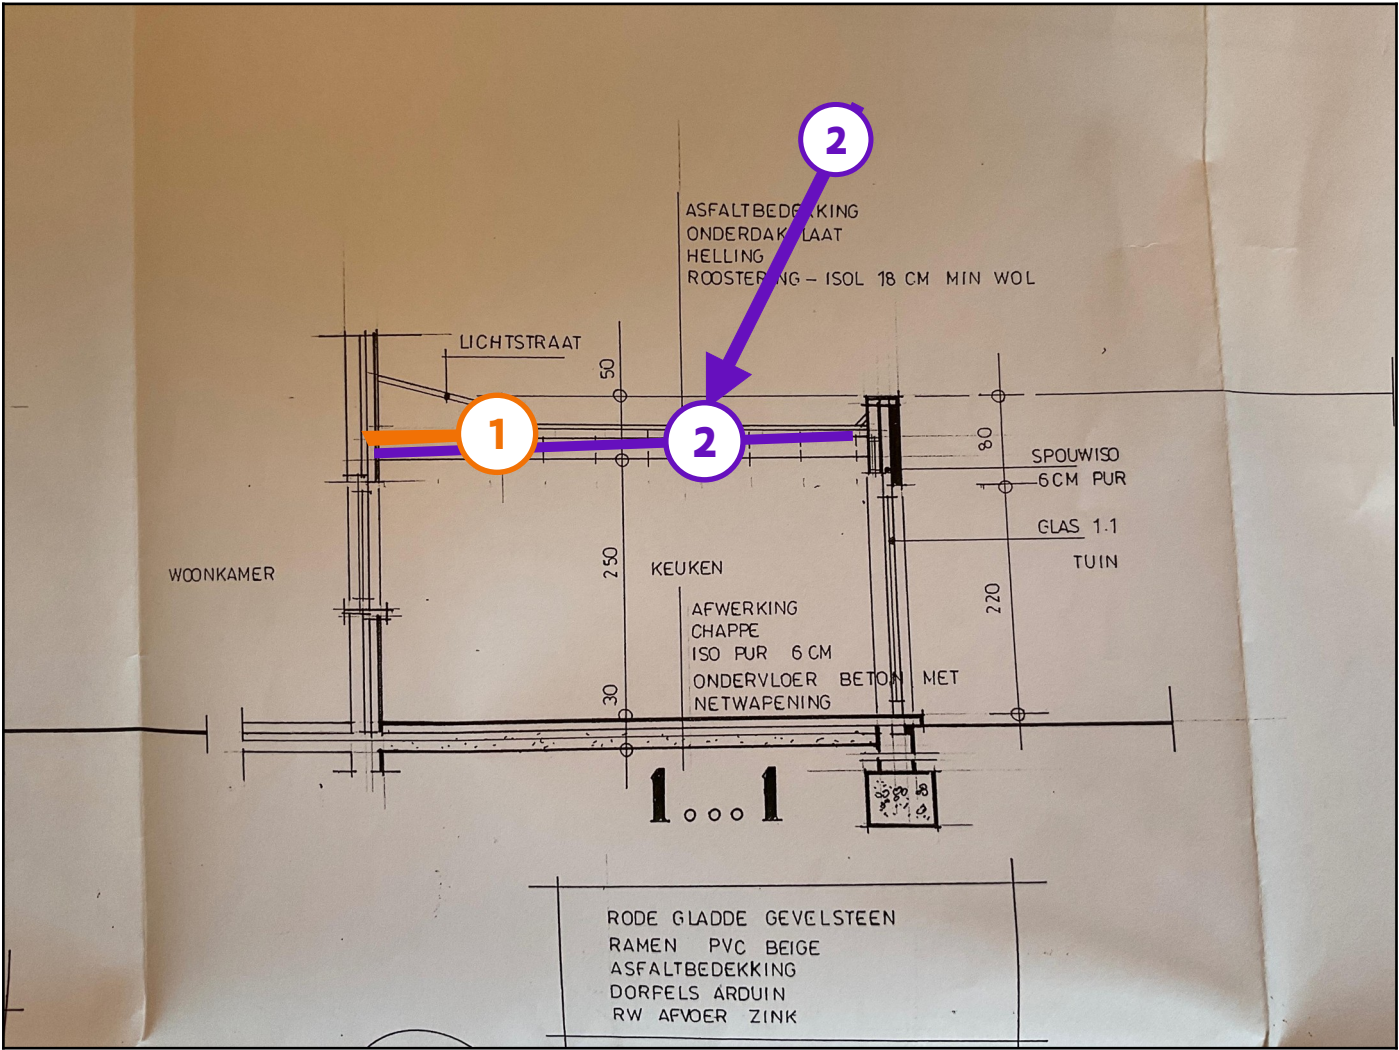
Plan 1.1: Keuken plat dak

Beschrijving	Type	Actie
1. Deksteen	Asbestmateriaal	Verwijderen
2. Plat dak keuken in EPDM	Advies	-

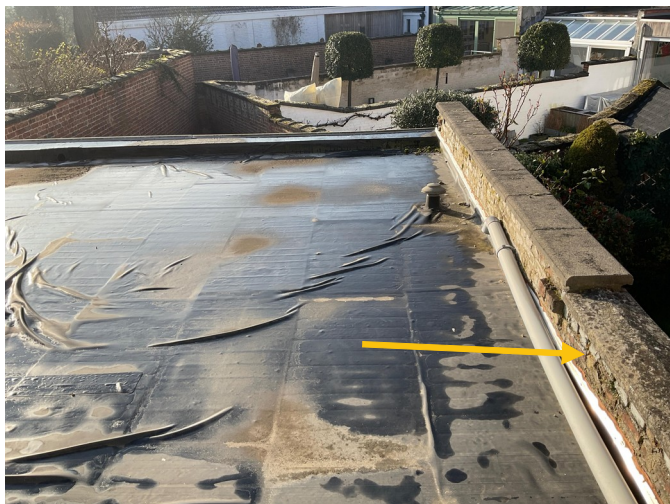
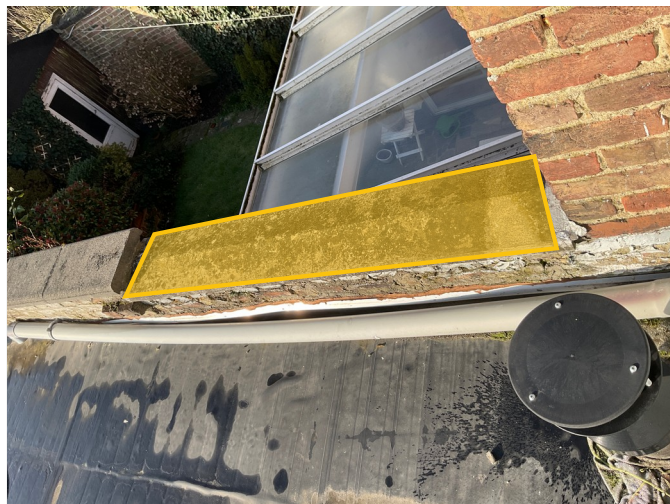
Eindbeoordeling materiaalarisico	Verhoogd materiaalarisico en/of verhoogde kans op vezelvrijgave
----------------------------------	---

Gebondenheid	Categorie 1: hechtgebonden in oorsprong
Asbestsoort (vezeltype)	Crocidoliet aanwezig
Asbestconcentratie	Laag (< 50%)
Afschermingsgraad van het gehele materiaal	Geheel of deels vrij aan de buitenlucht
Toestand van het materiaal	Matig beschadigd, matig verweerd

Beschrijving	Deksteen
Omgeving	Buiten
Primaire drager	Wand vrijstaand (scheidingmuur, ...)
Asbestmateriaal	Deksteen, muurkap - Hol
Bindmiddel van asbestmateriaal	Cement
Gebondenheid op basis van bindmiddel	Hecht
Hoeveelheid (oppervlakte - dikte - aantal)	• 3,00 m ² - 2,00 cm - 1 stuk
Totaal volume	0,06 m ³
Eenvoudig bereikbaar	Ja
Bevestigingswijze	• Verlijmd, ingegoten, versmeerd
Identificatiemethode	Vaststelling zonder monsternamen
Destructieve handeling voor identificatie	Nee
Opmerking	<p>De precieze hoeveelheid kan afwijken. De dekstenen met de rechter buur beginnende vanaf de gevel bevatten asbest.</p> <p>De andere dekstenen bestaan enkel uit cement.</p>

Verwijderen

- Zorg voor een veilig beheer en verwijder dit asbestmateriaal wanneer het bij werken eenvoudig bereikbaar wordt. Controleer de toestand jaarlijks op wijzigingen.

- Eenvoudige handelingen: mag via doe-het-zelf of door werknemer(s) met opleidingsattest eenvoudige handelingen
Deze toepassing kan door een aannemer die over een opleidingsattest eenvoudige handelingen beschikt of door een particulier (doe-het-zelf), verwijderd worden indien er geen verhoogd risico op vrijgave van asbestvezels (max. concentratie 0,01 vezels/cm³ - CODEX Art. VI.3-54) ontstaat en de toepassing voorafgaand wordt gefixeerd/bevochtigd; de individuele elementen zonder machinale werktuigen en zonder breken of gooien een voor een losgemaakt worden; en ten slotte in gesloten verpakking weggevoerd worden naar een erkend afvalpunt (recyclagepark).

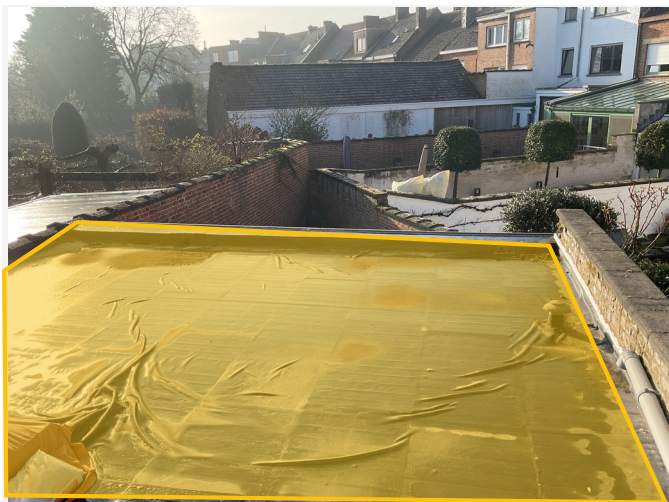
De keuken werd volledig nieuw gebouwd in 2012. Zie datum op vergunning .

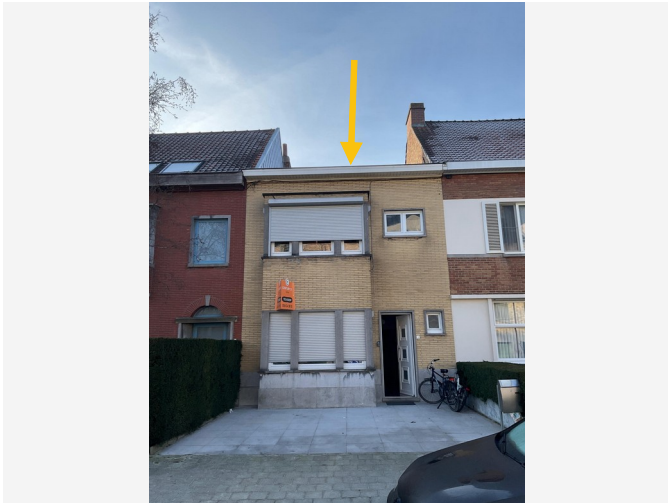
Het plat dak is gelegen boven de 3,5m waardoor geen stalen konden genomen worden . Bij renovatie werken aan het dak dienen er eerst stalen genomen te worden !

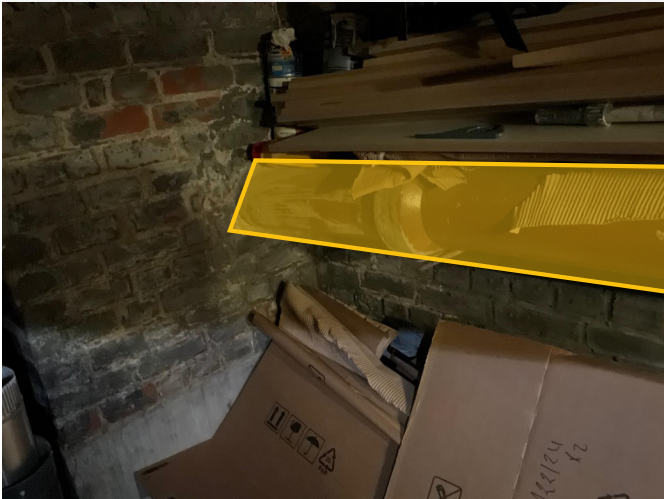
In de kelder is een gres buis te zien .

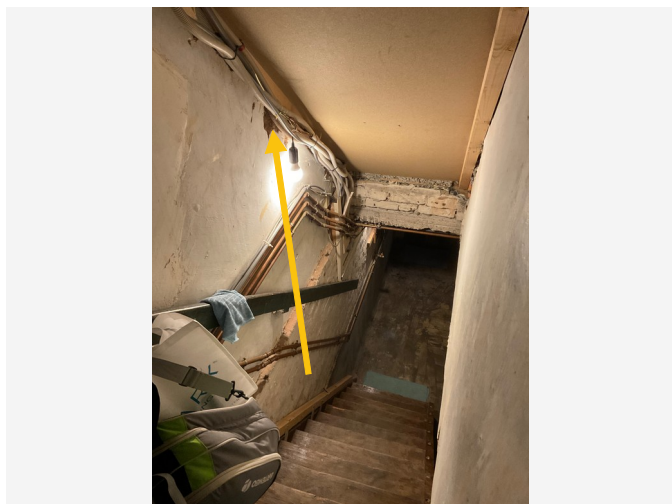
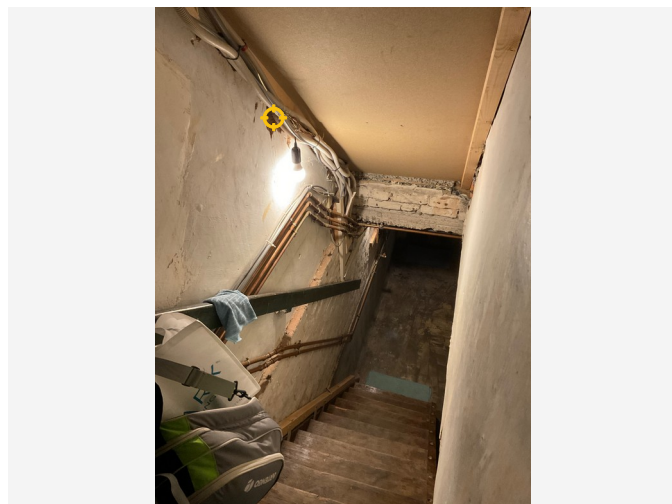
Geen asbest

#	Type	Referentie	Resultaat
5.1	Mengmonster	01ms	Geen asbest

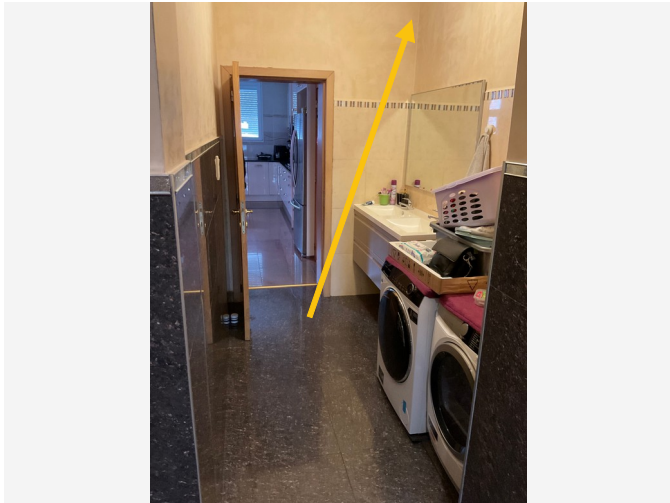
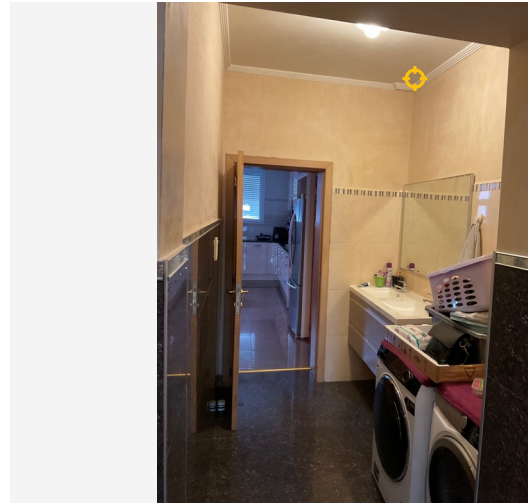
Fiche 6: Pleisterwerk plafonds

Geen asbest

#	Type	Referentie	Resultaat
6.1	Mengmonster	02ms	Geen asbest
