# Asbestinventarisatetest

Hombeekseweg 12, 1880 Kapelle-op-den-Bos

Attestnummer : **20250320-000484.000**

**Asbestveilig** (maar mogelijk niet asbestvrij)

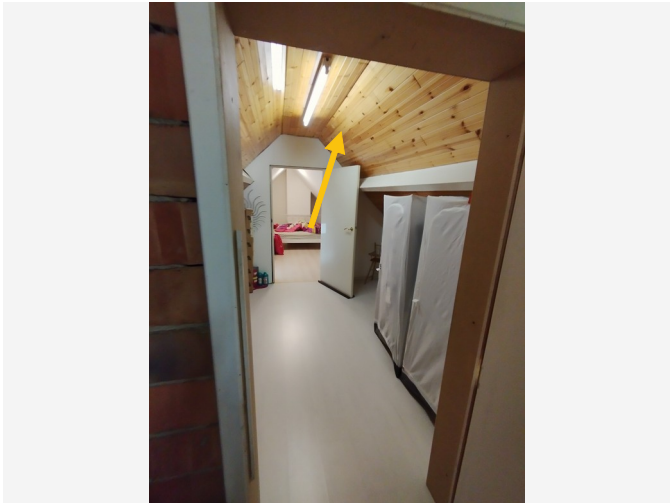
Situeringsfoto

**Reden:** Aanwezigheid onderdak kon niet vastgesteld worden

**Uitleg van de asbestdeskundige:** Aanwezigheid onderdak kon niet vastgesteld worden: Zolder is afgewerkt/geïsoleerd / het is een pannendak.

De pannen rondom de veluxen werden vastgeschroefd waardoor deze niet ophefbaar zijn, verwijderen zou destructief onderzoek zijn.

Bij werken kan een stelling geplaatst worden om veilig te inspecteren.

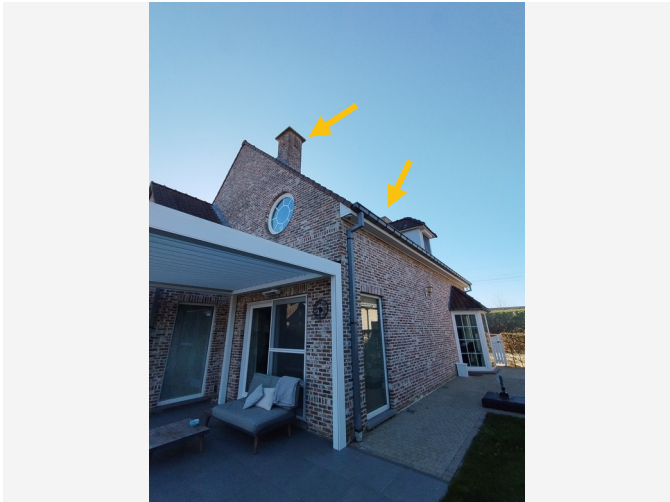
## Fiche 2: Binnenkant schouwen konden niet gecontroleerd worden

**Reden:** Het te onderzoeken materiaal situeert zich hoger dan 3,50 m te rekenen vanaf een veilige ondergrond

**Uitleg van de asbestdeskundige:** Tijdelijke beperking: Bij werken (dak of reiniging schouw) kan een stelling geplaatst worden of een hoogwerker gebruikt worden, het is niet duidelijk of er asbestverdachte materialen aanwezig zijn in de schouw.

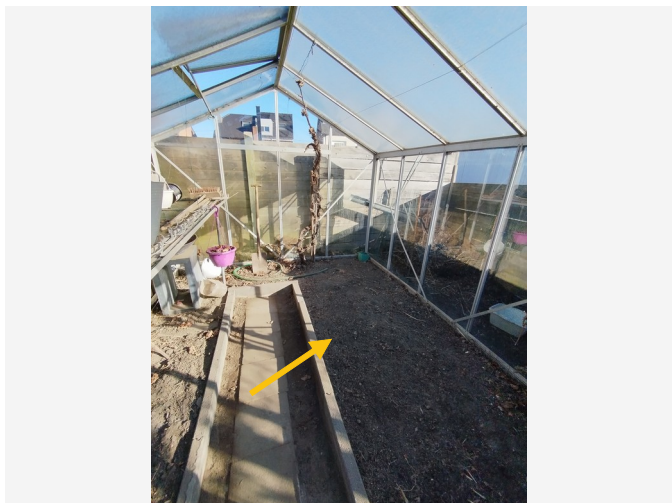
## Fiche 4: Serre en tuinhuis 2 bevat geen asbestverdachte materialen

De serre en tuinhuis 2 werden gecontroleerd, er werden geen asbest-verdachte materialen gezien.

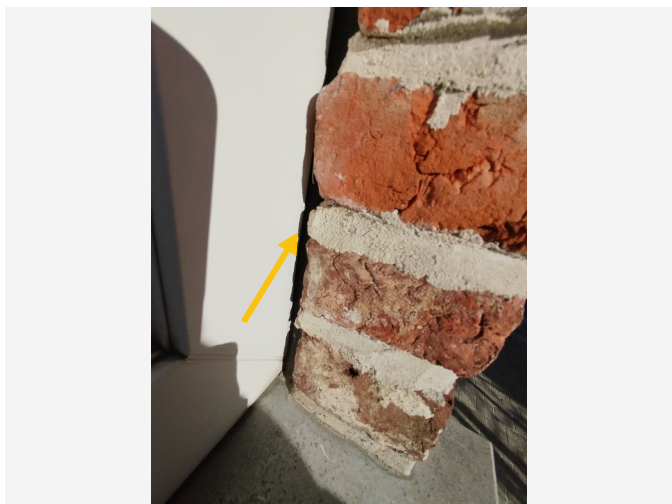
De mastiek werd gecontroleerd en als niet-asbesthoudend beschouwd. (Geen, zacht en elastisch).

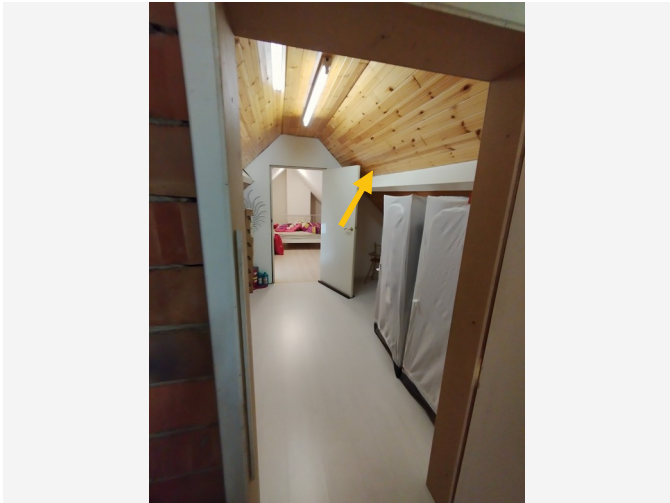
De plafonds van deze ruimtes zijn afgewerkt met valse plafonds in plaatmateriaal/hout. Het is niet duidelijk of er pleisterwerk aanwezig is achter deze valse plafonds, het is aangewezen om bijkomend onderzoek uit te voeren bij werken. Deze platen zijn niet-asbestverdacht.

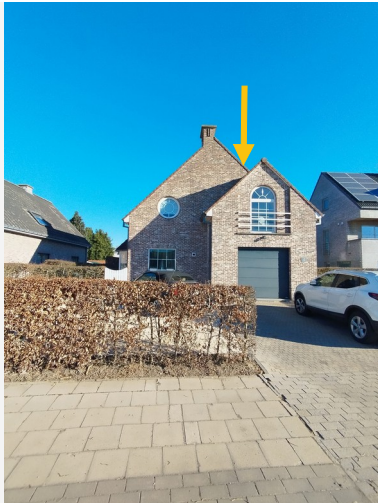
Het onderdak bestaat uit multiplex platen. Dit is in het grondplan in de akte verkregen.

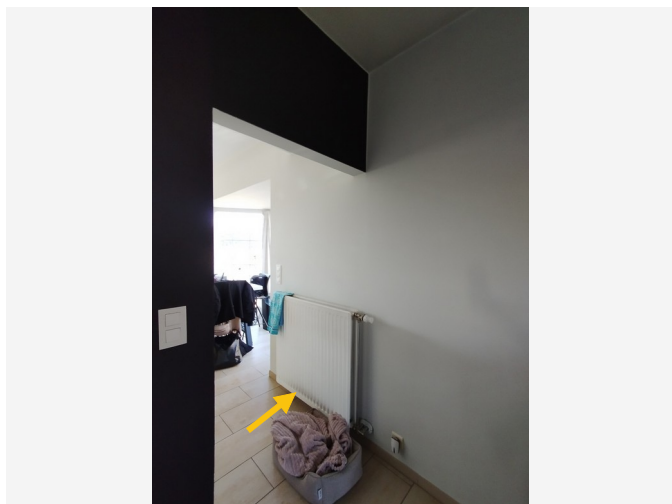
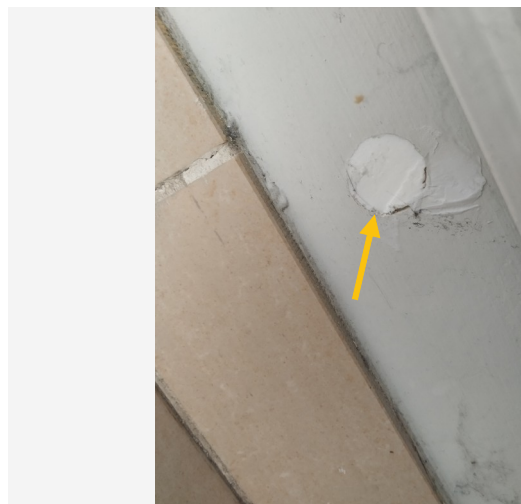
## Fiche 8: Pleisterwerk wanden

Geen asbest

#	Type	Referentie	Resultaat
8.1	Mengmonster	A2	Geen asbest

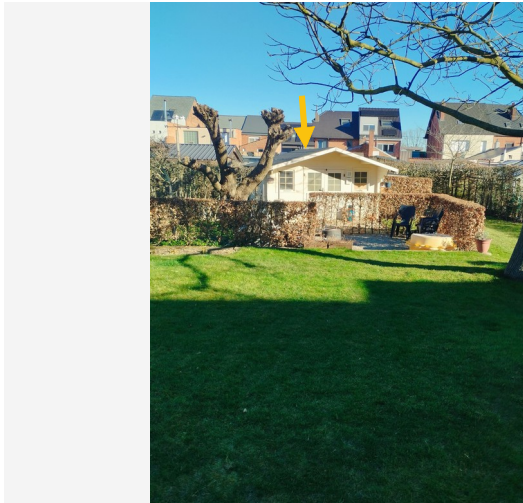
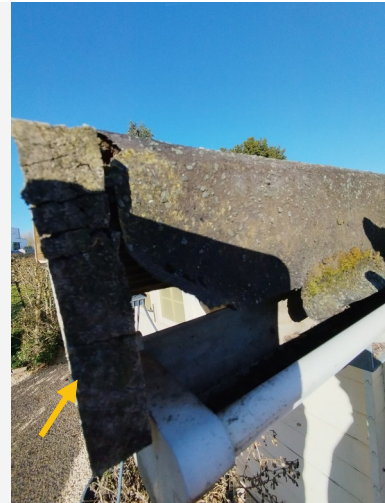
## Fiche 10: Roofing dak tuinhuis

Geen asbest

#	Type	Referentie	Resultaat
10.1	Puntmonster	A3	Geen asbest

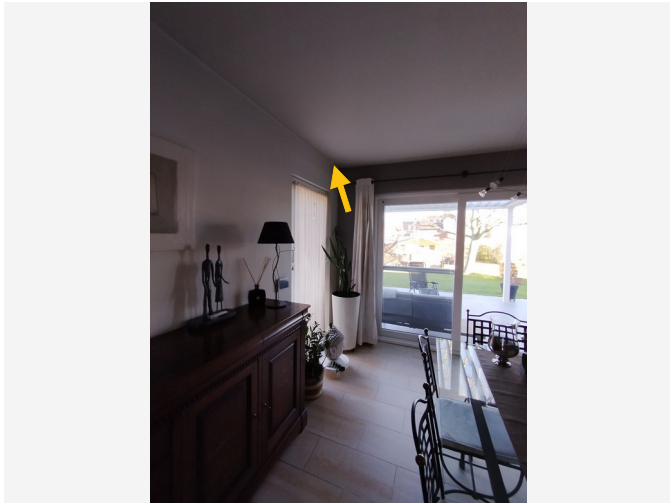
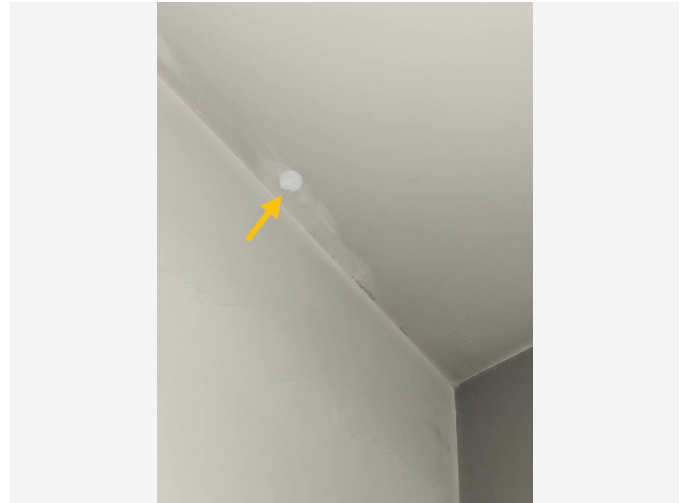
## Fiche 11: Pleisterwerk plafonds

Geen asbest

#	Type	Referentie	Resultaat
11.1	Mengmonster	A1	Geen asbest
