Asbestinventarisatetest

't Hof van Wingene 6, 8750 Wingene

Attestnummer : 20250623-000474.001

Uitgegeven op : 23.06.2025

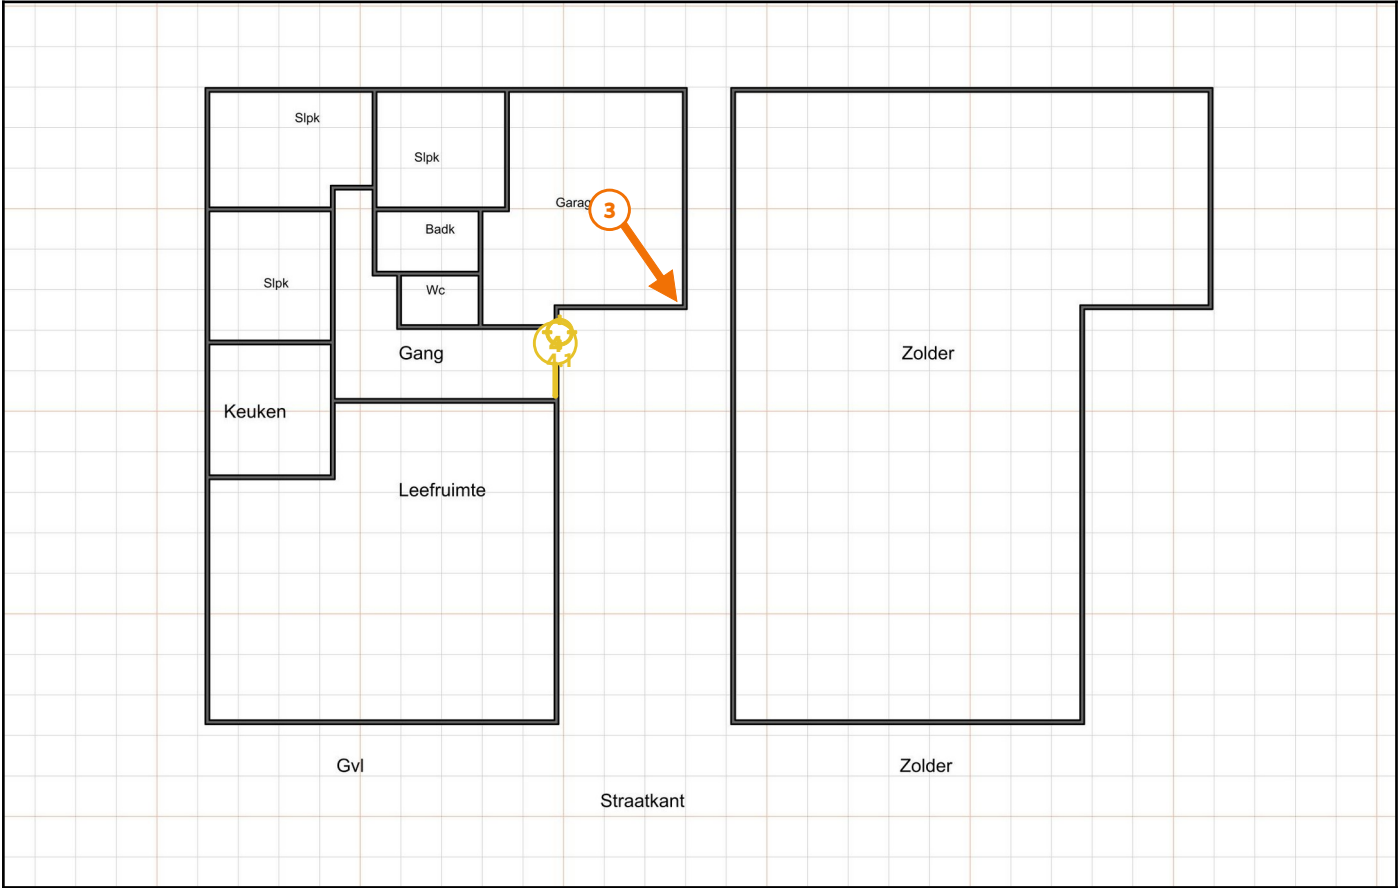
Plan 1.3: Schema woning

Beschrijving	Type	Actie
3. Uitrusting: Bakeliet elektriciteitskast netbeheerder.	Asbestmateriaal	Verwijderen
4. Schrijnwerk: Mastiek tussen profiel en muur.	Asbestmateriaal	Zorgvuldig beheren
4.1 Code: 803	Mengmonster	-

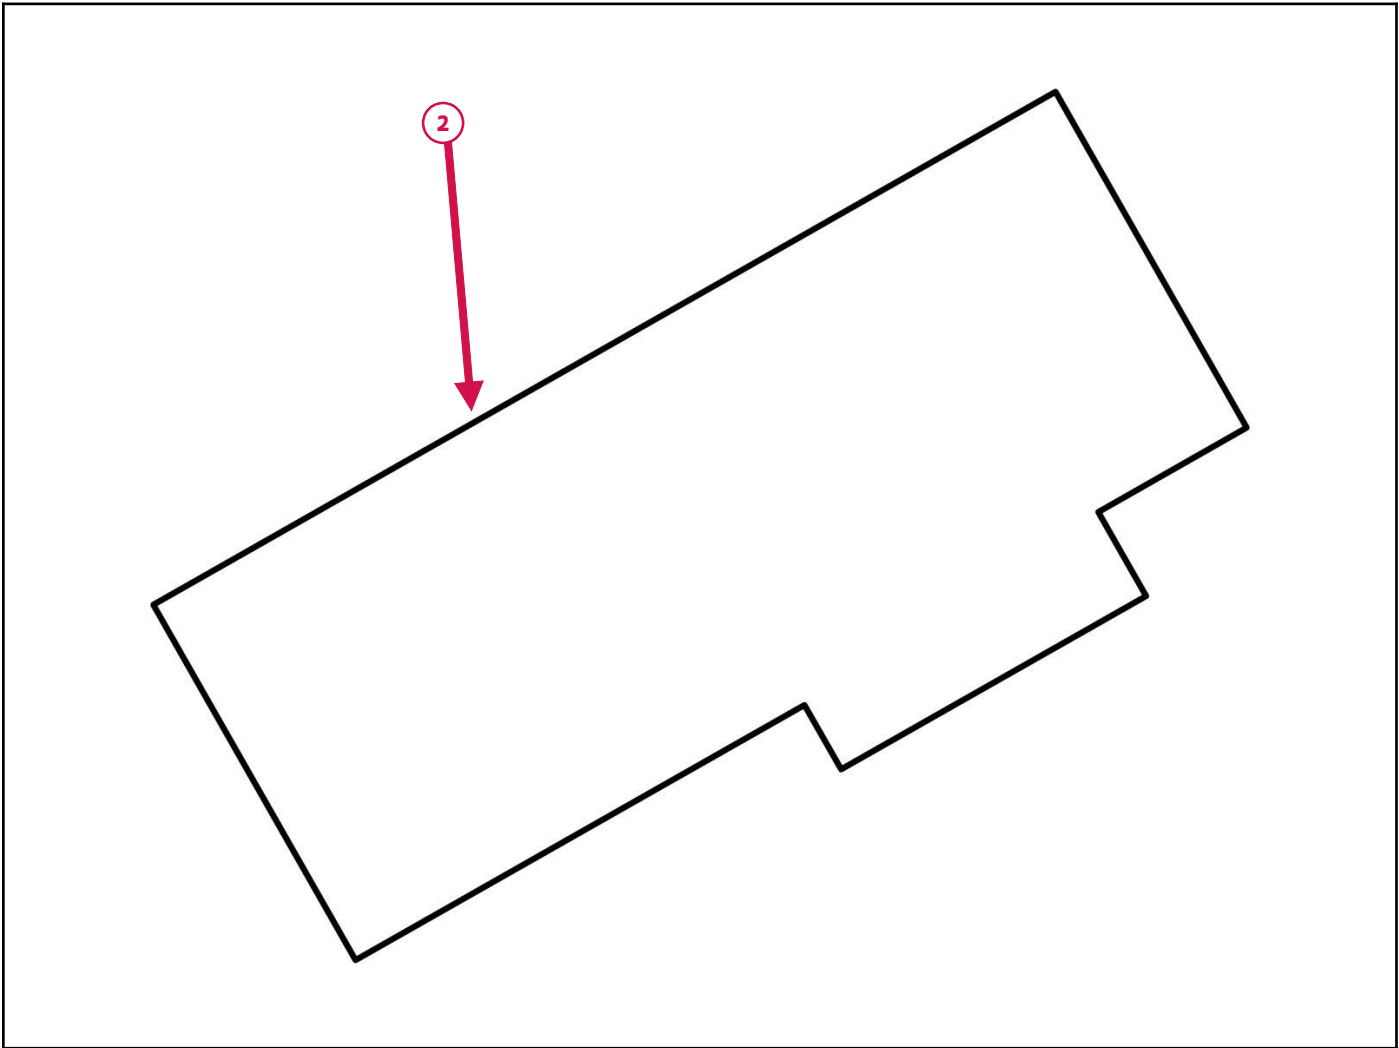
Plan 2.1: Bijgebouw plan

Beschrijving	Type	Actie
2. golfplaat	Asbestmateriaal	Dringend verwijderen

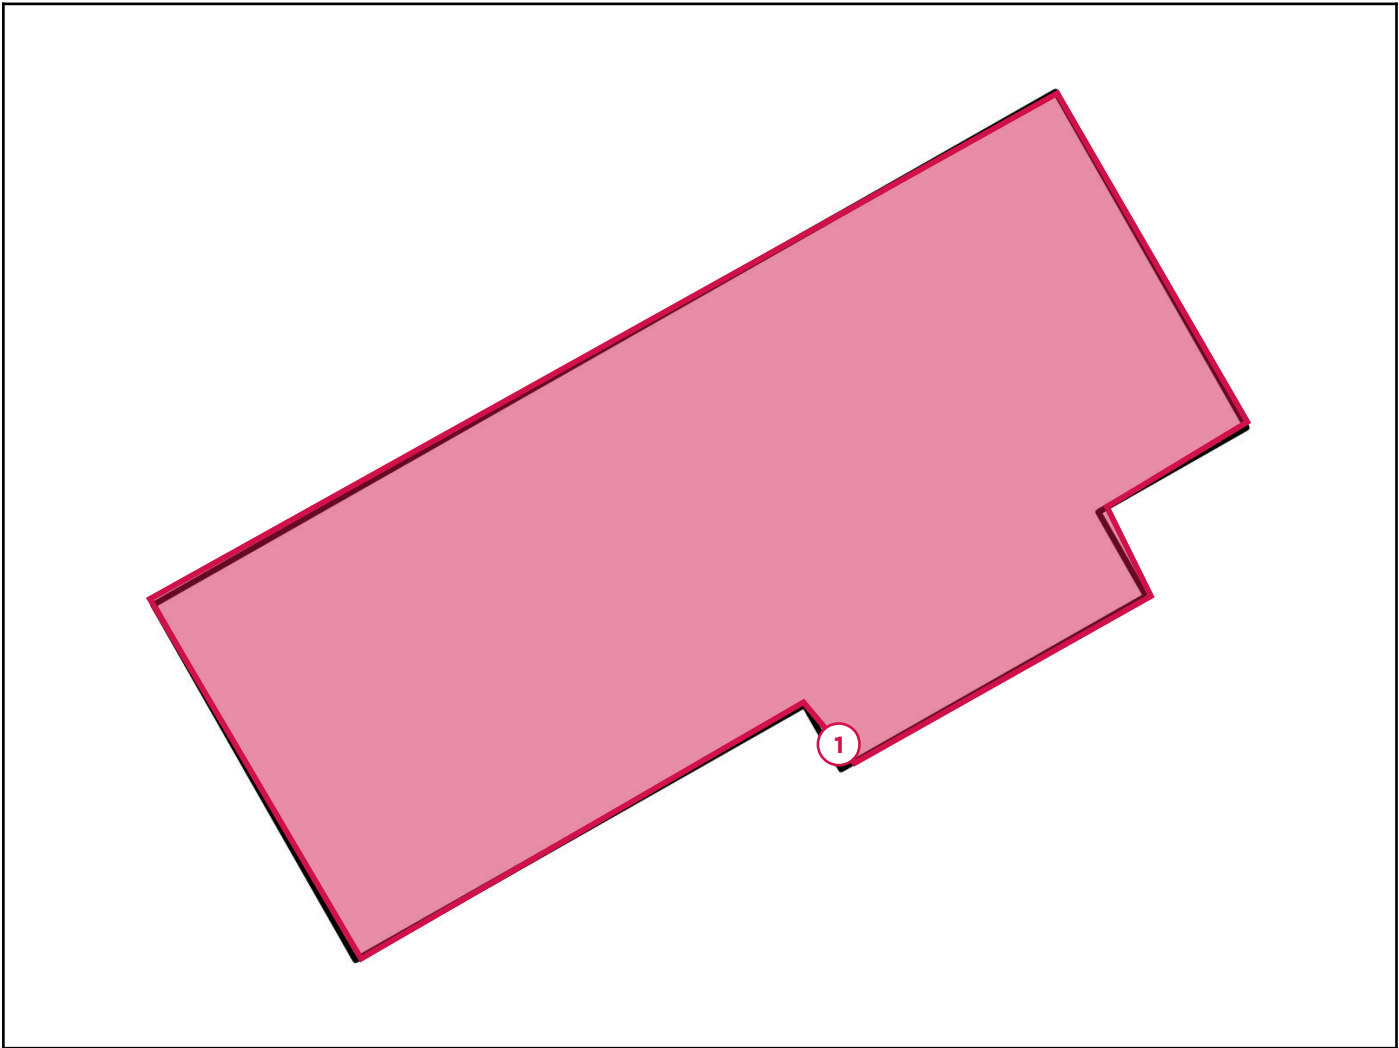
Plan 2.2: Bijgebouw plan

Beschrijving	Type	Actie
1. Dak: golfplaten.	Asbestmateriaal	Dringend verwijderen

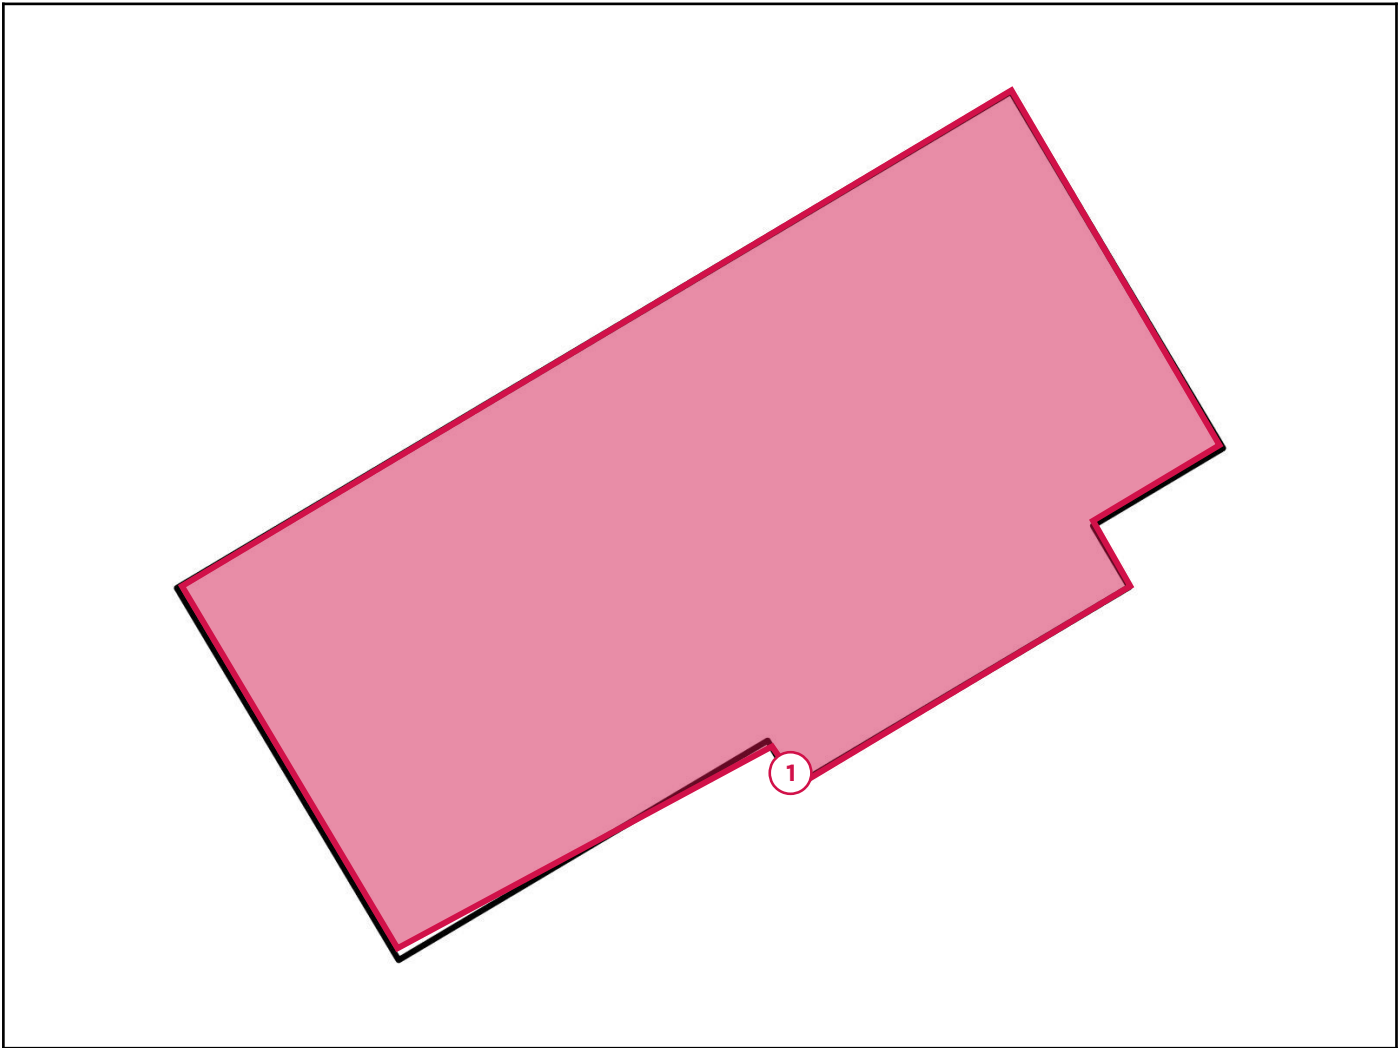
Plan 3.1: Bijgebouw plan

Beschrijving	Type	Actie
1. Dak: golfplaten.	Asbestmateriaal	Dringend verwijderen

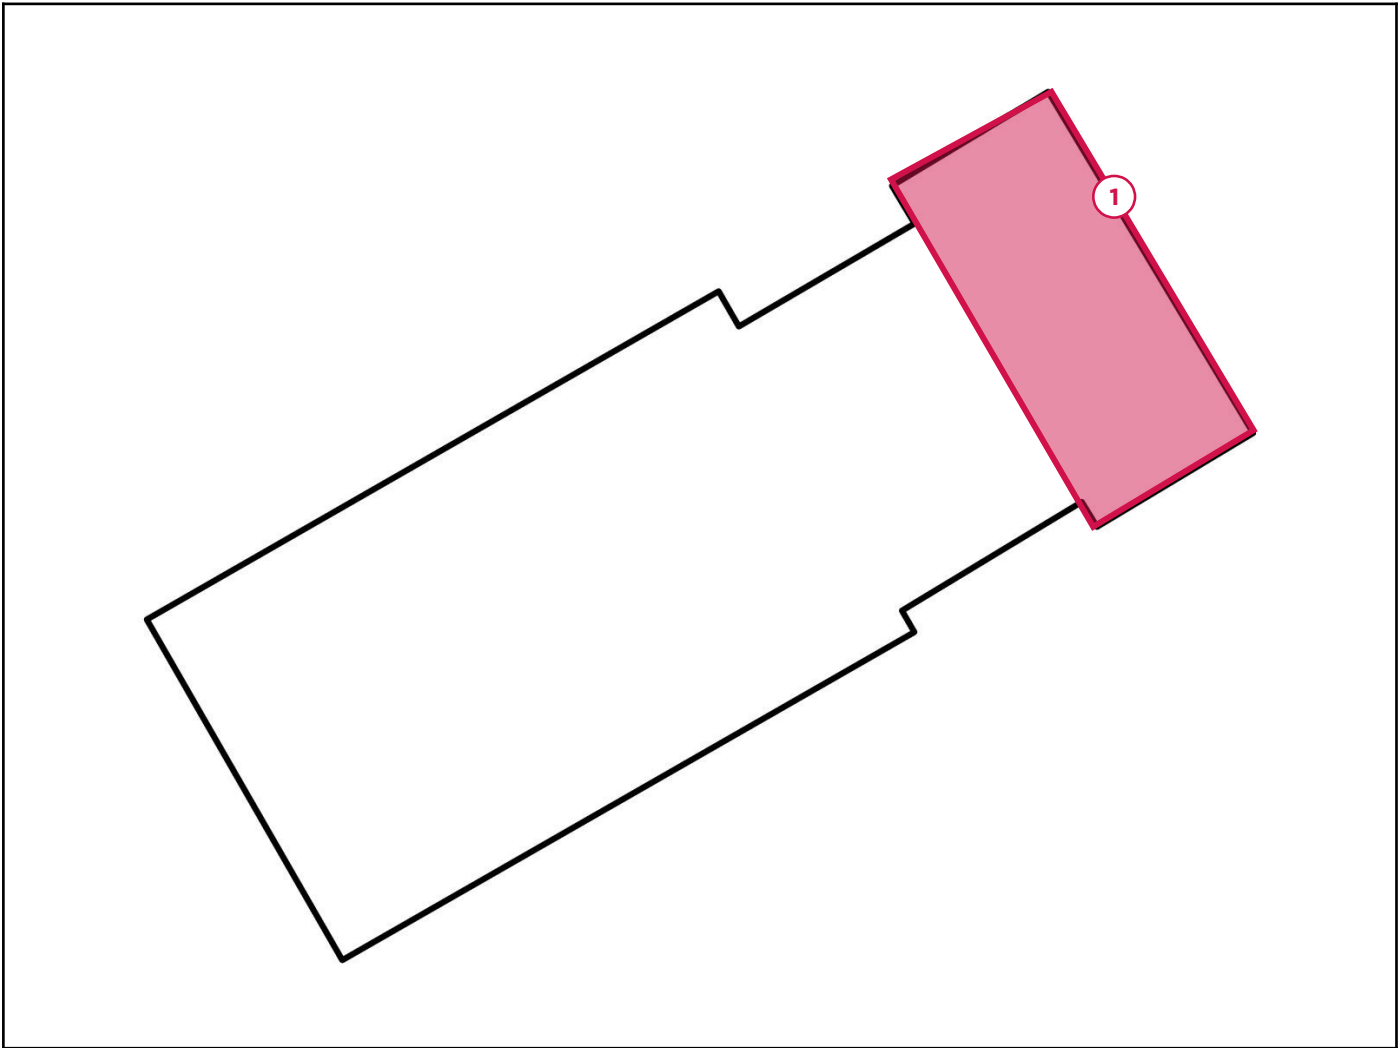
Plan 4.1: Bijgebouw plan

Beschrijving	Type	Actie
1. Dak: golfplaten.	Asbestmateriaal	Dringend verwijderen

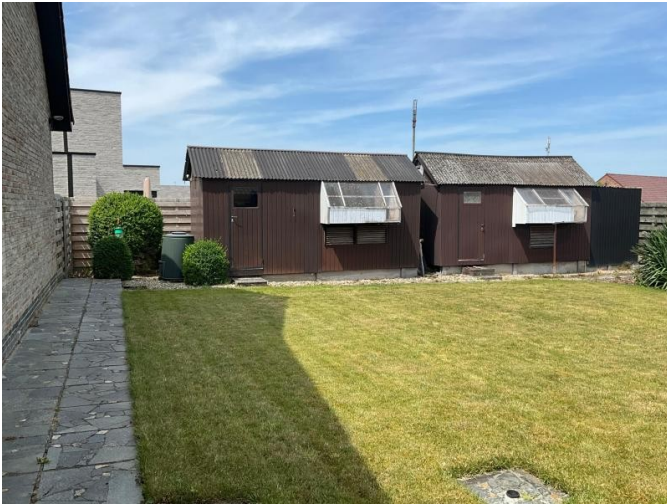
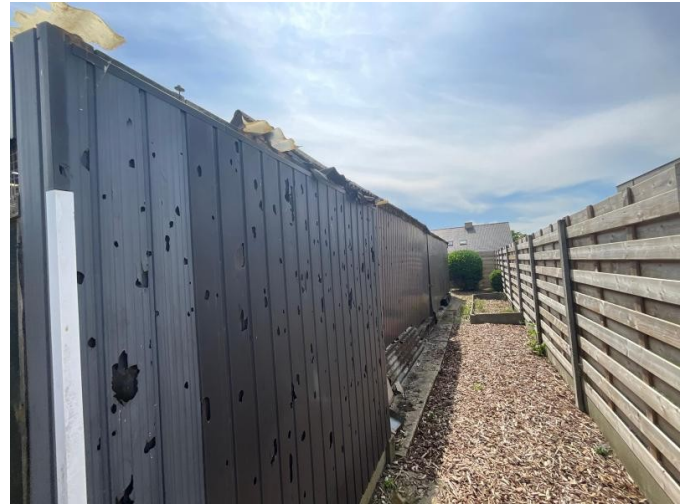
Het asbestmateriaal valt onder de mijlpaal van 2034.

Eindbeoordeling materiaalrisico	Hoog materiaalrisico en/of hoge kans op vezelvrijgave
---------------------------------	---

Gebondenheid	Categorie 1: hechtgebonden in oorsprong
Asbestsoort (vezeltype)	Crocidoliet aanwezig
Asbestconcentratie	Laag (< 50%)
Afschermingsgraad van het gehele materiaal	Geheel of deels (ook) vrij aan de binnenlucht
Toestand van het materiaal	Matig beschadigd, matig verweerd

Beschrijving	Dak: golfplaten.
Omgeving	Grenst aan binnen- en buitenlucht
Primaire drager	Schuin dak
Asbestmateriaal	Dak- en gevelbekleding - Golfplaat
Bindmiddel van asbestmateriaal	Cement
Gebondenheid op basis van bindmiddel	Hecht
Hoeveelheid (oppervlakte - aantal)	• 40,00 m ² - 1 stuk
Totale oppervlakte	40,00 m ²
Eenvoudig bereikbaar	Ja
Bevestigingswijze	• Geschroefd
Identificatiemethode	Vaststelling zonder monsternamen
Destructieve handeling voor identificatie	Nee
Opmerking	De hoeveelheden zijn een benadering op basis van opmetingen ter plaatse.

Dringend verwijderen

- Verwijder dit asbestmateriaal zo snel mogelijk. Volg de toestand goed op.
- Hemelwater dat afspoelt van asbestcement daken of gevels kan asbestdeeltjes bevatten. Gebruik het enkel voor gesloten circuits (bv. spoelen toiletten). Reinig na het vervangen van het dak of de gevel de dakgoten en regenwaterput of -ton om asbesthoudend sediment of slib te verwijderen
- Voer bijkomende staalname(s) uit.

- Eenvoudige handelingen: mag via doe-het-zelf of door werknemer(s) met opleidingsattest eenvoudige handelingen
Indien u dit als doe-het-zelver zelf wenst te verwijderen dient u de nodige voorzorgsmaatregelen te nemen:
Informeert u op voorhand bij uw plaatselijk recyclagepark welke maatregelen u kunt treffen voor een veilig transport en afgave of ophaling van de asbesttoepassing. Vaak hebben recyclageparken specifieke zakken en beschermkledij ter beschikking.

Het is absoluut verboden om dit dak te reinigen met een hogedrukreiniger of met schuurborstels.

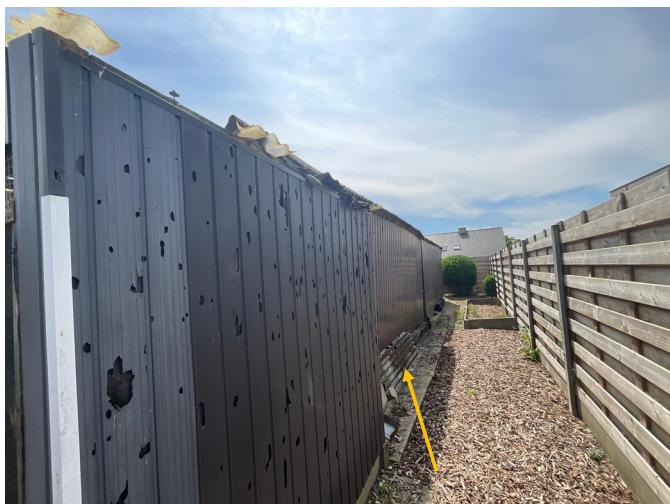
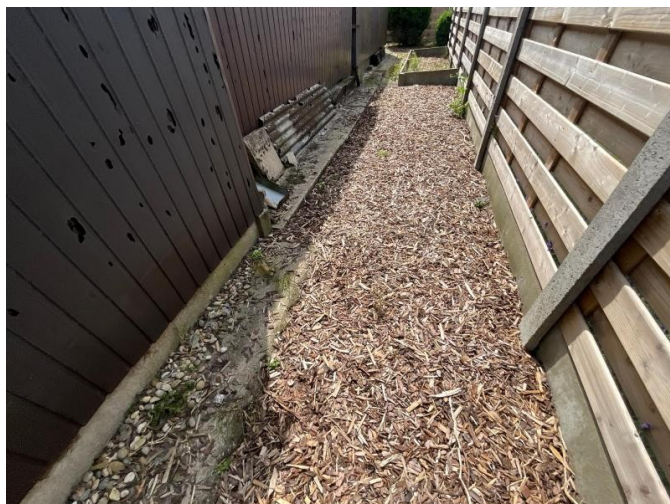
Het asbestmateriaal valt onder de mijlpaal van 2040.

Beschrijving	golfplaat
Type afvalstof	Betreft stock-voorraad of gedemonteerde asbestmaterialen
Aanwezige resten	Stuk golfplaat
Omgeving	Buiten
Primaire drager	Bodem
Asbestmaterialen	<ul style="list-style-type: none">Dak- en gevelbekleding - Golfplaat
Bindmiddel van asbestmateriaal	Cement
Gebondenheid op basis van bindmiddel	Hecht
Hoeveelheid (gewicht - aantal)	<ul style="list-style-type: none">5,00 kg - 1 stuk
Totaal gewicht	5,00 kg
Eenvoudig bereikbaar	Ja
Identificatiemethode	Vaststelling zonder monstername
Opmerking	De hoeveelheden zijn een benadering op basis van opmetingen ter plaatse.

Dringend verwijderen

- Verwijder het asbestafval.
- Voer bijkomende staalname(s) uit.

- Eenvoudige handelingen: mag via doe-het-zelf of door werknemer(s) met opleidingsattest eenvoudige handelingen
Bij verwijderen: met zorg behandelen. Draag bij voorkeur een beschermend wegwerppak CAT III (type 5/6) en minstens een mondkap FFP3 en handschoenen. Vermijd stofvorming door het asbestmateriaal te bevochtigen of op voorhand te fixeren en gebruik geen mechanische werktuigen zoals slijpschijven en boormachines bij het demonteren aangezien dit asbestvezelhoudend stof veroorzaakt.

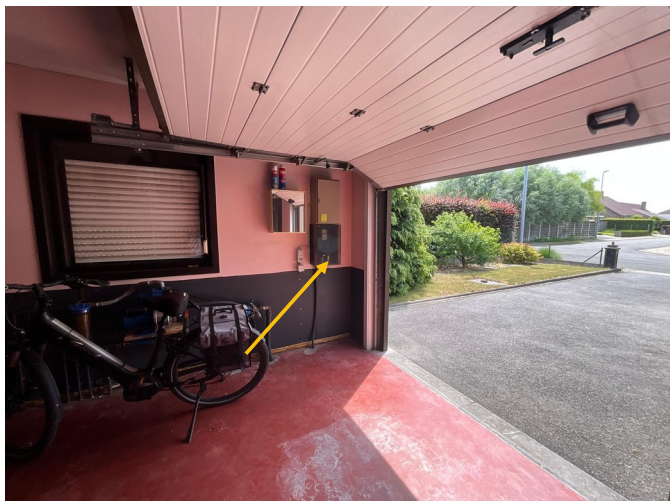
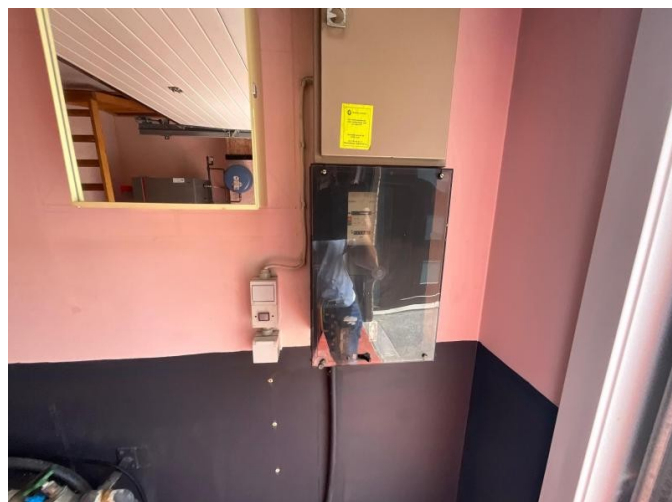
Fiche 3: Uitrusting: Bakeliet elektriciteitskast netbeheerder.

Het asbestmateriaal valt onder de mijlpaal van 2040.

Eindbeoordeling materiaalrisico	Verhoogd materiaalrisico en/of verhoogde kans op vezelvrijgave
---------------------------------	--

Gebondenheid	Categorie 1: hechtgebonden in oorsprong
Asbestsoort (vezeltype)	Crocidoliet aanwezig
Asbestconcentratie	Laag (< 50%)
Afschermingsgraad van het gehele materiaal	Geheel of deels (ook) vrij aan de binnenlucht
Toestand van het materiaal	Licht beschadigd, licht verweerd. Intact calciumsilicaatmateriaal of categorie III 'gebondenheid'

Beschrijving	Uitrusting: Bakeliet elektriciteitskast netbeheerder.
Omgeving	Binnen
Primaire drager	Communicatie en elektrische infrastructuur en uitrusting
Asbestmateriaal	Plaat, paneel, tablet - Type Bakeliet
Bindmiddel van asbestmateriaal	Kunststof of -hars
Gebondenheid op basis van bindmiddel	Hecht
Hoeveelheid (oppervlakte - dikte - aantal)	• 0,20 m ² - 2,00 cm - 1 stuk
Totaal volume	0,004 m ³
Eenvoudig bereikbaar	Ja
Bevestigingswijze	• Geschroefd
Identificatiemethode	Vaststelling zonder monsternamen
Destructieve handeling voor identificatie	Nee

Verwijderen

- Zorg voor een veilig beheer en verwijder dit asbestmateriaal wanneer het bij werken eenvoudig bereikbaar wordt. Controleer de toestand jaarlijks op wijzigingen.

- Eenvoudige handelingen: mag via doe-het-zelf of door werknemer(s) met opleidingsattest eenvoudige handelingen
Deze toepassing mag enkel door de netbeheerder worden verwijderd.

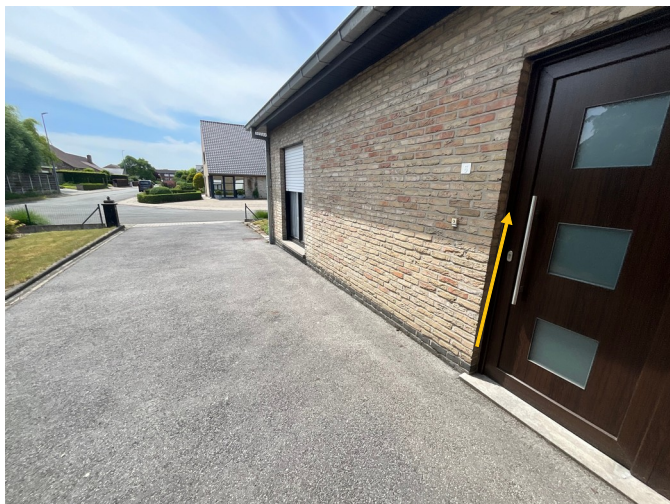
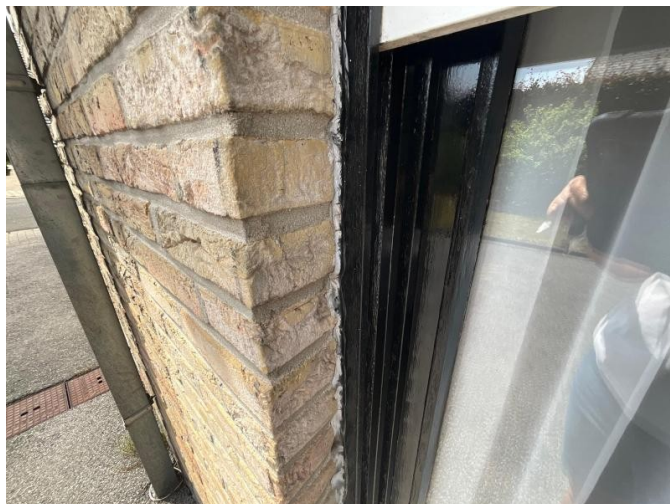
Het asbestmateriaal valt onder de mijlpaal van 2040.

Eindbeoordeling materiaalrisico	Laag materiaalrisico en/of verlaagde kans op vezelvrijgave
---------------------------------	--

Gebondenheid	Categorie 1: hechtgebonden in oorsprong
Asbestsoort (vezeltype)	Alleen chrysotiel
Asbestconcentratie	Laag (< 50%)
Afschermingsgraad van het gehele materiaal	Geheel of deels vrij aan de buitenlucht
Toestand van het materiaal	Licht beschadigd, licht verweerd. Intact calciumsilicaatmateriaal of categorie III 'gebondenheid'

#	Type	Referentie	Resultaat
4.1	Mengmonster	803	Chrysotiel

Beschrijving	Schrijnwerk: Mastiek tussen profiel en muur.
Omgeving	Buiten
Primaire drager	Wandopening verticaal (raam, deur, ...)
Asbestmateriaal	In-situ afwerkingslagen - Pasta, stopverf, voegsel, stopsel, vulsel, mastiek, kitten, ...
Bindmiddel van asbestmateriaal	Kitten, mastiek, pasta
Gebondenheid op basis van bindmiddel	Hecht
Hoeveelheid (gewicht - aantal)	<ul style="list-style-type: none">• 50,00 kg - 1 stuk
Totaal gewicht	50,00 kg
Eenvoudig bereikbaar	Ja
Bevestigingswijze	<ul style="list-style-type: none">• Verlijmd, ingegoten, versmeerd
Identificatiemethode	Vaststelling met monstername
Destructieve handeling voor identificatie	Nee
Opmerking	<p>De hoeveelheden zijn een benadering op basis van opmetingen ter plaatse.</p> <p>Hier werd enkel een puntstaal genomen aan de voordeur, met een positief resultaat. Mogelijks is de mastiek aan de andere openingen (ramen en deuren) ook asbesthoudend. Hier wordt er bijkomende staalnames geadviseerd om uitsluitsels te geven.</p>

Zorgvuldig beheren

- Zorg voor een veilig beheer. Vermijd het beschadigen van het asbestmateriaal. Controleer de toestand jaarlijks op wijzigingen.
- Voer bijkomende staalname(s) uit.

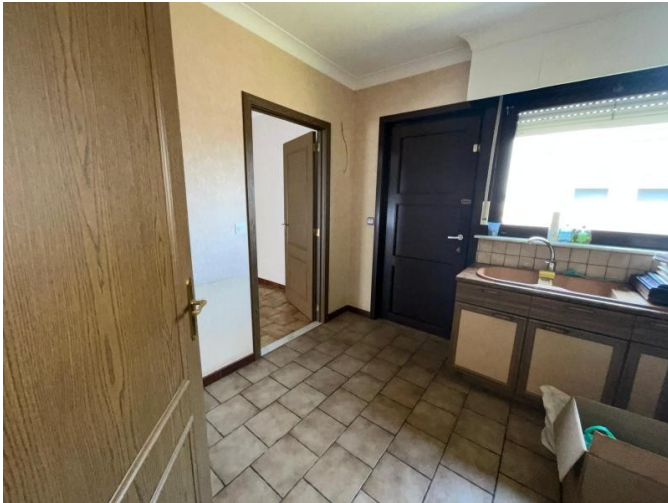
Alle plafonds bestaan uit beplatingen. De woning is een hout skeletbouwwoning.

Identificatiemethode	Vaststelling & expertise (niet-asbestverdacht)
Primaire drager	Plafond

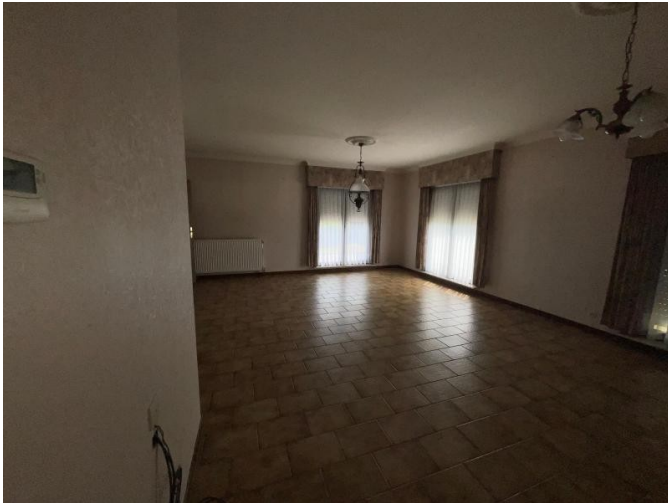
Alle wanden bestaan uit beplatingen. De woning is een hout skeletbouwwoning

Identificatiemethode	Vaststelling & expertise (niet-asbestverdacht)
Primaire drager	Binnenwand
