# Asbestinventarisatetest

Borreweg 4, 9400 Ninove

Attestnummer : 20250522-000265.000

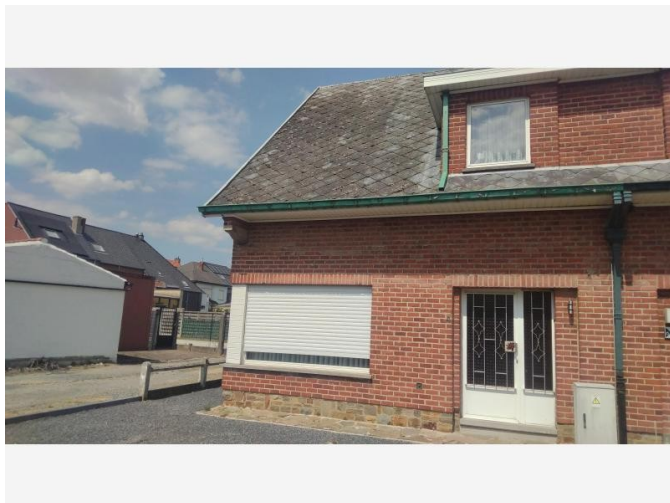
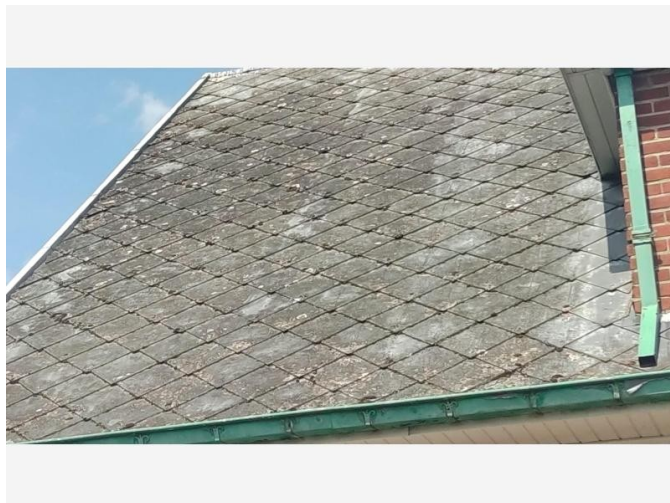
# Fiche 1: Dak uit Asbestverdachte leien (zonder staalname) HOEVEELHEDEN !

Het asbestmateriaal valt onder de mijlpaal van 2034.

Verwijderen

Eindbeoordeling materiaalrisico	Verhoogd materiaalrisico en/of verhoogde kans op vezelvrijgave
---------------------------------	--

Gebondenheid	Categorie 1: hechtgebonden in oorsprong
Asbestsoort (vezeltype)	Crocidoliet aanwezig
Asbestconcentratie	Laag (< 50%)
Afschermingsgraad van het gehele materiaal	Geheel of deels vrij aan de buitenlucht
Toestand van het materiaal	Matig beschadigd, matig verweerd

Beschrijving	Dak uit Asbestverdachte leien (zonder staalname) HOEVEELHEDEN !
Omgeving	Buiten
Primaire drager	Schuin dak
Asbestmateriaal	Dak- en gevelbekleding - Lei, shingle
Bindmiddel van asbestmateriaal	Cement
Gebondenheid op basis van bindmiddel	Hecht
Hoeveelheid (oppervlakte - aantal)	<ul style="list-style-type: none"> <li>• 100,00 m<sup>2</sup> - 1 stuk</li> </ul>
Totale oppervlakte	100,00 m <sup>2</sup>
Eenvoudig bereikbaar	Ja
Bevestigingswijze	<ul style="list-style-type: none"> <li>• Genageld, geniet</li> </ul>
Identificatiemethode	Vaststelling zonder monstername
Destructieve handeling voor identificatie	Nee
Opmerking	Op basis van onze expertise als deskundigen hebben we deze leien als asbesthoudend geclassificeerd, zonder staalname. De opgegeven volumes zijn slechts schattingen en mogen niet worden gebruikt als maatstaf voor heffingen.

- Zorg voor een veilig beheer. Vermijd het beschadigen van het asbestmateriaal. Controleer de toestand jaarlijks op wijzigingen.
- Hemelwater dat afspoelt van asbestcement daken of gevels kan asbestdeeltjes bevatten. Gebruik het enkel voor gesloten circuits (bv. spoelen toiletten). Reinig na het vervangen van het dak of de gevel de dakgoten en regenwaterput of -ton om asbesthoudend sediment of slib te verwijderen
- Voer bijkomende staalname(s) uit.

- Eenvoudige handelingen: mag via doe-het-zelf of door werknemer(s) met opleidingsattest eenvoudige handelingen  
Raadpleeg de actuele wetgeving op de website van OVAM. Onder strikte voorwaarden is het eventueel toegestaan om deze toepassing zelf te verwijderen.
- Eenvoudige handelingen: enkel door erkend asbestverwijderaar  
Gezien de staat van de leien, die redelijk verweerd zijn, en hoewel deze eventueel door eenvoudige

handelingen verwijderd kunnen worden, adviseer ik als deskundige om de verwijdering te laten uitvoeren door een erkende asbestverwijderaar. Dit garandeert de veiligheid van zowel de bewoners als de bureu.

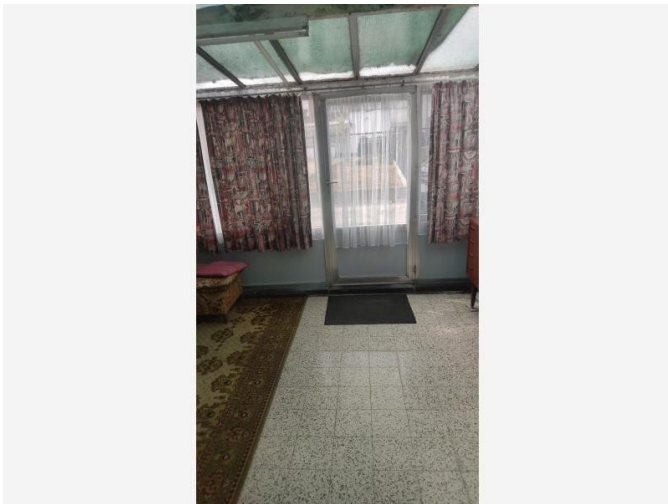
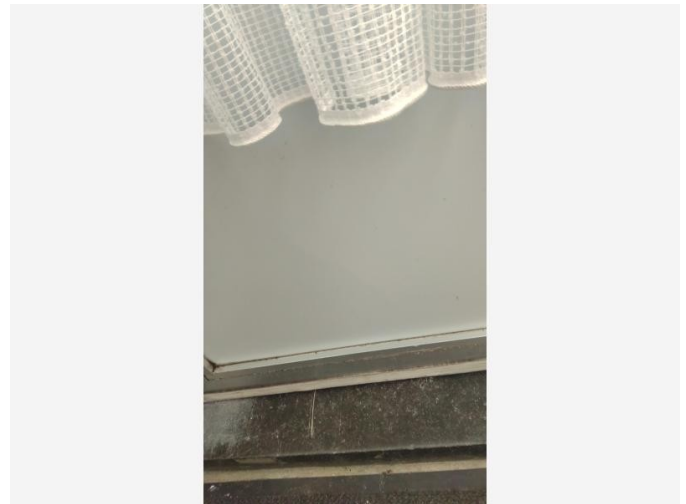
Het asbestmateriaal valt onder de mijlpaal van 2040.

Zorgvuldig beheren

Eindbeoordeling materiaalrisico	Laag materiaalrisico en/of verlaagde kans op vezelvrijgave
---------------------------------	--

Gebondenheid	Categorie 1: hechtgebonden in oorsprong
Asbestsoort (vezeltype)	Crocidoliet aanwezig
Asbestconcentratie	Laag (< 50%)
Afschermingsgraad van het gehele materiaal	Geheel of deels (ook) vrij aan de binnenlucht
Toestand van het materiaal	Onbeschadigd, niet verweerd

Beschrijving	Glasal
Omgeving	Grenst aan binnen- en buitenlucht
Primaire drager	Wand vrijstaand (scheidingsmuur, ...)
Asbestmateriaal	Plaat, paneel, tablet - Geëmailleerd, type Glasal
Bindmiddel van asbestmateriaal	Cement
Gebondenheid op basis van bindmiddel	Hecht
Hoeveelheid (oppervlakte - dikte - aantal)	• 1,00 m <sup>2</sup> - 1,00 cm - 1 stuk
Totaal volume	0,01 m <sup>3</sup>
Eenvoudig bereikbaar	Ja
Bevestigingswijze	• Geklemd
Identificatiemethode	Vaststelling zonder monsternamen
Destructieve handeling voor identificatie	Nee

- Zorg voor een veilig beheer. Vermijd het beschadigen van het asbestmateriaal. Controleer de toestand jaarlijks op wijzigingen.

- Eenvoudige handelingen: mag via doe-het-zelf of door werknemer(s) met opleidingsattest eenvoudige handelingen  
Mag via doe het zelf

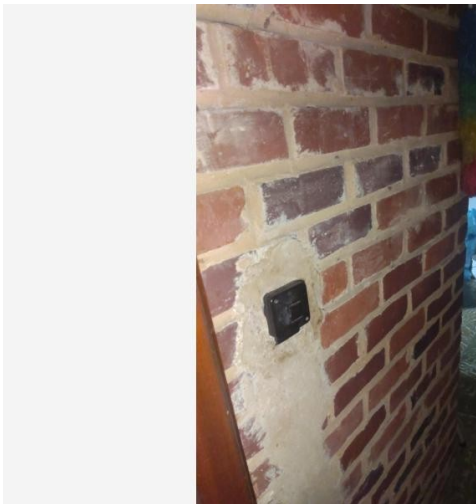
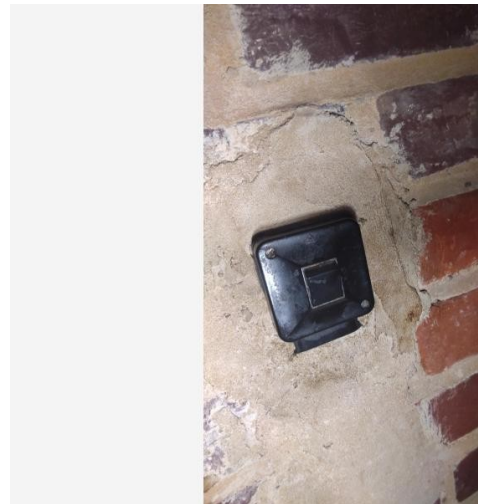
Het asbestmateriaal valt onder de mijlpaal van 2040.

Zorgvuldig beheren

Eindbeoordeling materiaalrisico	Laag materiaalrisico en/of verlaagde kans op vezelvrijgave
---------------------------------	--

Gebondenheid	Categorie 1: hechtgebonden in oorsprong
Asbestsoort (vezeltype)	Crocidoliet aanwezig
Asbestconcentratie	Laag (< 50%)
Afschermingsgraad van het gehele materiaal	Geheel of deels (ook) vrij aan de binnenlucht
Toestand van het materiaal	Onbeschadigd, niet verweerd

Beschrijving	Bakeliet stopcontact(en) hoeveelheden
Omgeving	Binnen
Primaire drager	Communicatie en elektrische infrastructuur en uitrusting
Asbestmateriaal	Plaat, paneel, tablet - Type Bakeliet
Bindmiddel van asbestmateriaal	Kunststof of -hars
Gebondenheid op basis van bindmiddel	Hecht
Hoeveelheid (oppervlakte - dikte - aantal)	<ul style="list-style-type: none"> <li>• 0,40 m<sup>2</sup> - 0,30 cm - 1 stuk</li> </ul>
Totaal volume	0,001 m <sup>3</sup>
Eenvoudig bereikbaar	Ja
Bevestigingswijze	<ul style="list-style-type: none"> <li>• Geschroefd</li> </ul>
Identificatiemethode	Vaststelling zonder monsternamen
Destructieve handeling voor identificatie	Nee
Opmerking	Deze oppervlakte werd niet gemeten, maar geschat op basis van een benadering voor alle aanwezige stopcontacten. Deze schatting mag niet worden gebruikt als maatstaf voor heffingen. Als deskundige hebben wij geverifieerd dat het materiaal inderdaad bakeliet betreft en geen harde PVC. Bakeliet wordt door ons beschouwd als een asbestverdachte toepassing, aangezien het in veel gevallen asbesthoudend is. We hebben echter geen staalname uitgevoerd om de functionaliteit van de stopcontacten niet in gevaar te brengen.

- Zorg voor een veilig beheer. Vermijd het beschadigen van het asbestmateriaal. Controleer de toestand jaarlijks op wijzigingen.
- Voer bijkomende staalname(s) uit.

- Eenvoudige handelingen: mag via doe-het-zelf of door werknemer(s) met opleidingsattest eenvoudige handelingen  
Raadpleeg de actuele wetgeving op de website van OVAM. Onder strikte voorwaarden kan het eventueel toegestaan zijn om deze toepassing zelf te verwijderen. Bij twijfel wordt echter sterk aangeraden om een erkende asbestverwijderaar te raadplegen. Zorg er bovendien voor dat u zich goed informeert via de websites van OVAM en andere officiële bronnen over de vereiste persoonlijke beschermingsmaatregelen en de richtlijnen voor het veilig verwijderen van asbest.

Houd er rekening mee dat deze toepassingen vaak onder spanning staan. Het is daarom aan te raden om ook een elektricien te raadplegen, aangezien het werken aan of verwijderen van deze toepassingen specifieke technische kennis vereist.

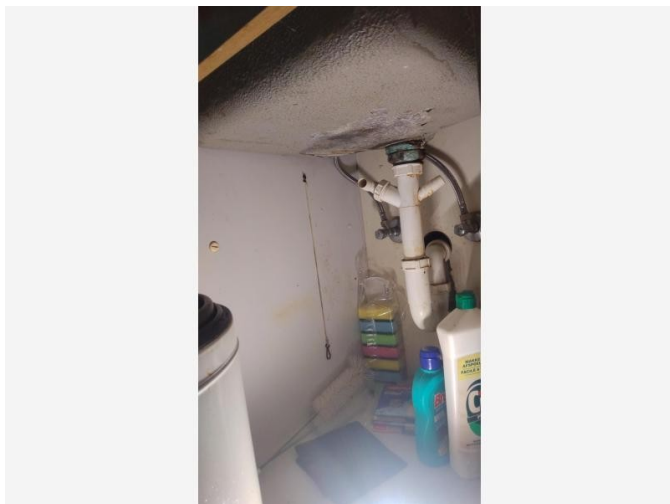
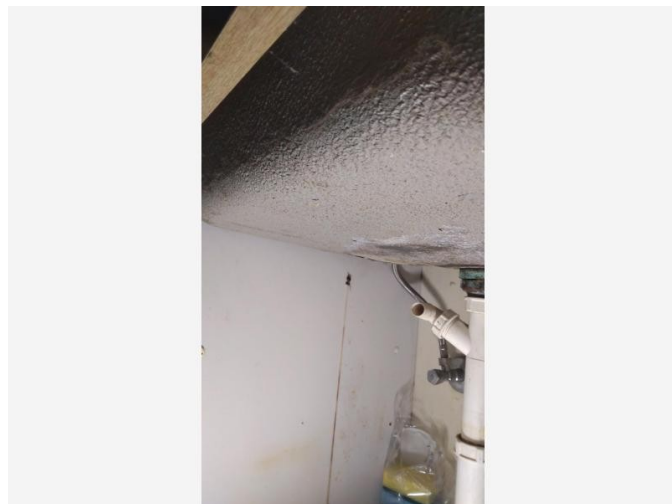
Het asbestmateriaal valt onder de mijlpaal van 2040.

Zorgvuldig beheren

Eindbeoordeling materiaalrisico	Laag materiaalrisico en/of verlaagde kans op vezelvrijgave
---------------------------------	--

Gebondenheid	Categorie 1: hechtgebonden in oorsprong
Asbestsoort (vezeltype)	Amfibool aanwezig, uitgezonderd crocidoliet
Asbestconcentratie	Laag (< 50%)
Afschermingsgraad van het gehele materiaal	Geheel of deels (ook) vrij aan de binnenlucht
Toestand van het materiaal	Licht beschadigd, licht verweerd. Intact calciumsilicaatmateriaal of categorie III 'gebondenheid'

Beschrijving	Coating spoelbak
Omgeving	Binnen
Primaire drager	Inrichting (meubilair, ...)
Asbestmateriaal	In-situ afwerkingslagen - Verf, coating
Bindmiddel van asbestmateriaal	Kunststof of -hars
Gebondenheid op basis van bindmiddel	Hecht
Hoeveelheid (oppervlakte - aantal)	• 0,30 m <sup>2</sup> - 1 stuk
Totale oppervlakte	0,30 m <sup>2</sup>
Eenvoudig bereikbaar	Ja
Bevestigingswijze	• Verlijmd, ingegoten, versmeerd
Identificatiemethode	Vaststelling zonder monstername  Motivatie: Op vraag van de eigenaar-opdrachtgever werd geen monstername uitgevoerd
Destructieve handeling voor identificatie	Nee

- Zorg voor een veilig beheer. Vermijd het beschadigen van het asbestmateriaal. Controleer de toestand jaarlijks op wijzigingen.

- Eenvoudige handelingen: mag via doe-het-zelf of door werknemer(s) met opleidingsattest eenvoudige handelingen  
Mag via doe het zelf mits bijkomende maatregelen

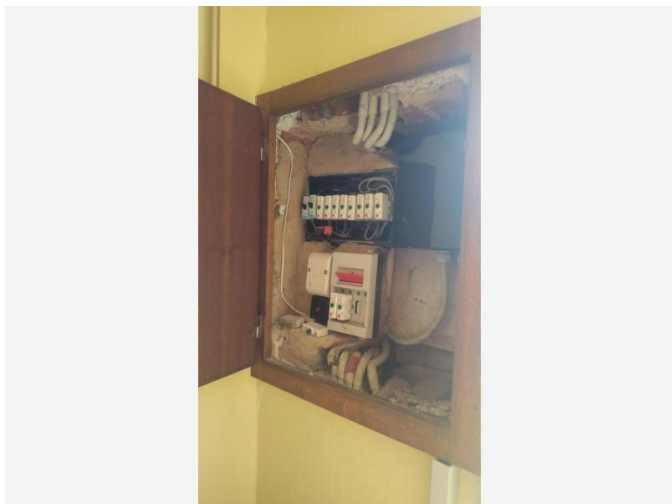
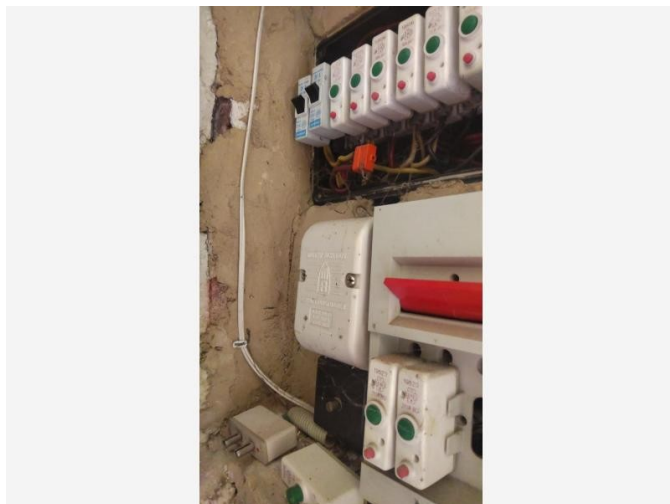
Het asbestmateriaal valt onder de mijlpaal van 2040.

Zorgvuldig beheren

Eindbeoordeling materiaalrisico	Laag materiaalrisico en/of verlaagde kans op vezelvrijgave
---------------------------------	--

Gebondenheid	Categorie 1: hechtgebonden in oorsprong
Asbestsoort (vezeltype)	Crocidoliet aanwezig
Asbestconcentratie	Laag (< 50%)
Afschermingsgraad van het gehele materiaal	Geheel of deels (ook) vrij aan de binnenlucht
Toestand van het materiaal	Onbeschadigd, niet verweerd

Beschrijving	Bakeliet tellerkast en zekeringen
Omgeving	Binnen
Primaire drager	Communicatie en elektrische infrastructuur en uitrusting
Asbestmateriaal	Plaat, paneel, tablet - Type Bakeliet
Bindmiddel van asbestmateriaal	Kunststof of -hars
Gebondenheid op basis van bindmiddel	Hecht
Hoeveelheid (oppervlakte - dikte - aantal)	<ul style="list-style-type: none"> <li>• 0,70 m<sup>2</sup> - 0,50 cm - 1 stuk</li> </ul>
Totaal volume	0,004 m <sup>3</sup>
Eenvoudig bereikbaar	Ja
Bevestigingswijze	<ul style="list-style-type: none"> <li>• Geschroefd</li> </ul>
Identificatiemethode	Vaststelling zonder monsternamen
Destructieve handeling voor identificatie	Nee
Opmerking	<p>Deze oppervlakte werd niet gemeten, maar geschat op basis van een benadering van de aanwezige tellerkast. Deze schatting mag niet worden gebruikt als maatstaf voor heffingen. Als deskundigen hebben wij vastgesteld dat het materiaal daadwerkelijk bakeliet betreft en geen harde pvc. Bakeliet wordt door ons beschouwd als een asbestverdachte toepassing, aangezien het in veel gevallen asbesthoudend is. We hebben geen staalname uitgevoerd om de functionaliteit van de tellerkast niet in gevaar te brengen. Daarnaast is staalname verboden, aangezien de tellerkast eigendom is van de nutsvoorzieningsmaatschappij.</p>

- Zorg voor een veilig beheer. Vermijd het beschadigen van het asbestmateriaal. Controleer de toestand jaarlijks op wijzigingen.
- Voer bijkomende staalname(s) uit.

- Eenvoudige handelingen: mag via doe-het-zelf of door werknemer(s) met opleidingsattest eenvoudige handelingen  
Deze toepassing mag volgens de huidige wetgeving worden verwijderd via eenvoudige handelingen. Aangezien deze toepassing echter eigendom is van de nutsvoorzieningsmaatschappij, mag deze uitsluitend worden verwijderd door hen of door een door hen aangestelde onderaannemer die beschikt over de nodige attesten en opleidingen. Daarom wordt hier verwezen naar de methode van een erkende verwijderaar, maar in feite dient dit via de nutsvoorzieningsmaatschappij te verlopen.

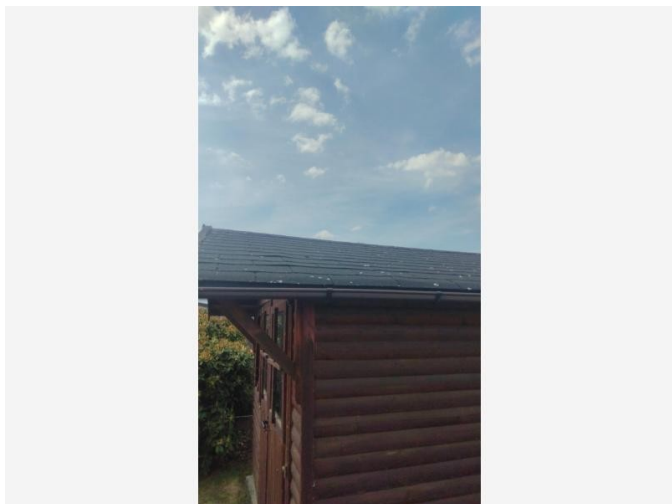
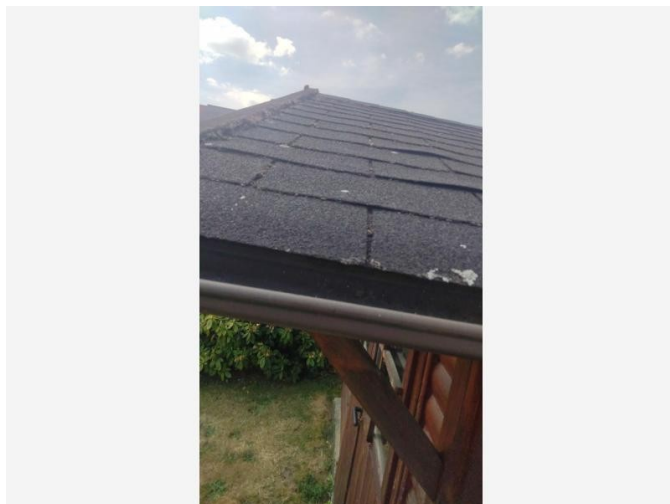
Het asbestmateriaal valt onder de mijlpaal van 2040.

Zorgvuldig beheren

Eindbeoordeling materiaalrisico	Zeer laag materiaalrisico en/of zeer lage kans op vezelvrijgave
---------------------------------	---

Gebondenheid	Categorie 1: hechtgebonden in oorsprong
Asbestsoort (vezeltype)	Alleen chrysotiel
Asbestconcentratie	Laag (< 50%)
Afschermingsgraad van het gehele materiaal	Geheel of deels vrij aan de buitenlucht
Toestand van het materiaal	Onbeschadigd, niet verweerd

Beschrijving	Shingles tuinhuis
Omgeving	Buiten
Primaire drager	Schuin dak
Asbestmateriaal	Dak- en gevelbekleding - Lei, shingle
Bindmiddel van asbestmateriaal	Bitumen (roofing, teer, asfalt)
Gebondenheid op basis van bindmiddel	Hecht
Hoeveelheid (oppervlakte - aantal)	<ul style="list-style-type: none"><li>• 4,00 m<sup>2</sup> - 1 stuk</li></ul>
Totale oppervlakte	4,00 m <sup>2</sup>
Eenvoudig bereikbaar	Ja
Bevestigingswijze	<ul style="list-style-type: none"><li>• Genageld, geniet</li></ul>
Identificatiemethode	Vaststelling zonder monsternamen
Destructieve handeling voor identificatie	Nee

- Zorg voor een veilig beheer. Vermijd het beschadigen van het asbestmateriaal. Controleer de toestand jaarlijks op wijzigingen.
- Voer bijkomende staalname(s) uit.

- Eenvoudige handelingen: mag via doe-het-zelf of door werknemer(s) met opleidingsattest eenvoudige handelingen  
Mag via doe het zelf mits bijkomende maatregelen

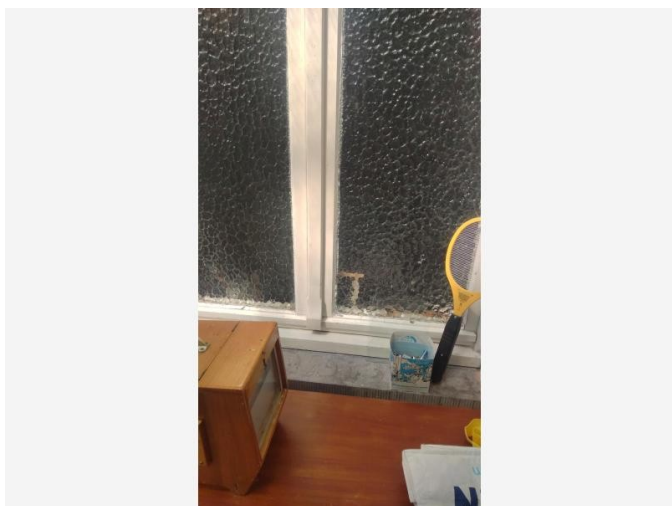
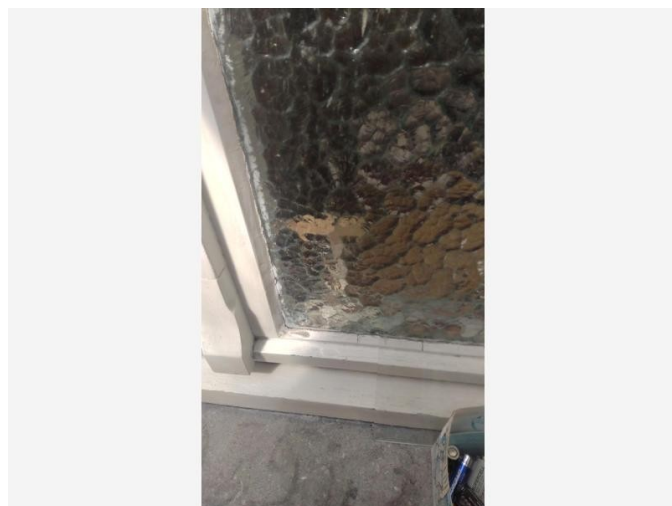
Het asbestmateriaal valt onder de mijlpaal van 2040.

Zorgvuldig beheren

Eindbeoordeling materiaalrisico	Laag materiaalrisico en/of verlaagde kans op vezelvrijgave
---------------------------------	--

Gebondenheid	Categorie 1: hechtgebonden in oorsprong
Asbestsoort (vezeltype)	Amfibool aanwezig, uitgezonderd crocidoliet
Asbestconcentratie	Laag (< 50%)
Afschermingsgraad van het gehele materiaal	Geheel of deels vrij aan de buitenlucht
Toestand van het materiaal	Licht beschadigd, licht verweerd. Intact calciumsilicaatmateriaal of categorie III 'gebondenheid'

Beschrijving	Kitramen binnen (tussen glas en profiel)
Omgeving	Binnen
Primaire drager	Wandopening verticaal (raam, deur, ...)
Asbestmateriaal	In-situ afwerkingslagen - Pasta, stopverf, voegsel, stopsel, vulsel, mastiek, kitten, ...
Bindmiddel van asbestmateriaal	Kitten, mastiek, pasta
Gebondenheid op basis van bindmiddel	Hecht
Hoeveelheid (gewicht - aantal)	<ul style="list-style-type: none"> <li>• 0,50 kg - 1 stuk</li> </ul>
Totaal gewicht	0,50 kg
Eenvoudig bereikbaar	Ja
Bevestigingswijze	<ul style="list-style-type: none"> <li>• Verlijmd, ingegoten, versmeerd</li> </ul>
Identificatiemethode	Vaststelling zonder monsternamen
Destructieve handeling voor identificatie	Nee
Opmerking	Deze oppervlakte, volumes en gewichten zijn niet gemeten, maar geschat op basis van een benadering van de aanwezige kitten (de opgegeven hoeveelheden mogen niet gebruikt worden als maatstaf voor heffingen).

- Zorg voor een veilig beheer. Vermijd het beschadigen van het asbestmateriaal. Controleer de toestand jaarlijks op wijzigingen.

- Eenvoudige handelingen: mag via doe-het-zelf of door werknemer(s) met opleidingsattest eenvoudige handelingen  
Mag via doe het zelf mits bijkomende maatregelen

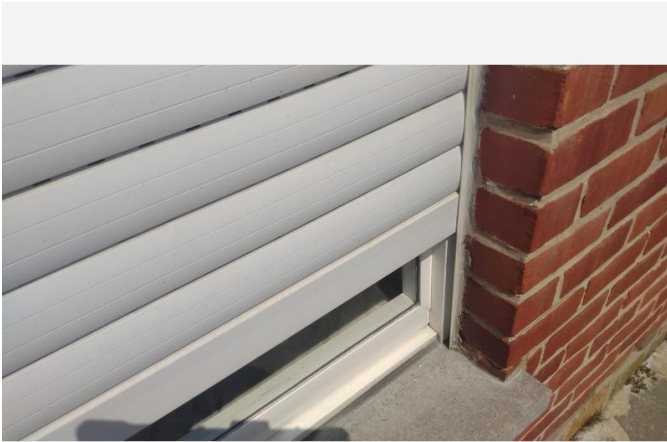
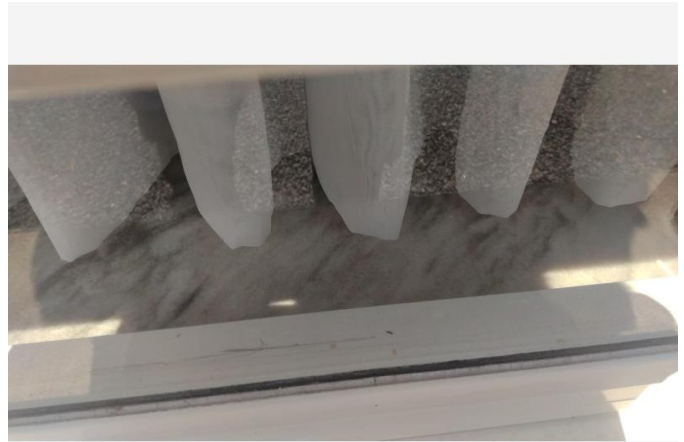
Het asbestmateriaal valt onder de mijlpaal van 2040.

Zorgvuldig beheren

Eindbeoordeling materiaalrisico	Laag materiaalrisico en/of verlaagde kans op vezelvrijgave
---------------------------------	--

Gebondenheid	Categorie 1: hechtgebonden in oorsprong
Asbestsoort (vezeltype)	Amfibool aanwezig, uitgezonderd crocidoliet
Asbestconcentratie	Laag (< 50%)
Afschermingsgraad van het gehele materiaal	Geheel of deels vrij aan de buitenlucht
Toestand van het materiaal	Licht beschadigd, licht verweerd. Intact calciumsilicaatmateriaal of categorie III 'gebondenheid'

Beschrijving	Kitramen (tussen glas en profiel)
Omgeving	Grenst aan binnen- en buitenlucht
Primaire drager	Wandopening verticaal (raam, deur, ...)
Asbestmateriaal	In-situ afwerkingslagen - Pasta, stopverf, voegsel, stopsel, vulsel, mastiek, kitten, ...
Bindmiddel van asbestmateriaal	Kitten, mastiek, pasta
Gebondenheid op basis van bindmiddel	Hecht
Hoeveelheid (gewicht - aantal)	<ul style="list-style-type: none"><li>• 0,50 kg - 1 stuk</li></ul>
Totaal gewicht	0,50 kg
Eenvoudig bereikbaar	Ja
Bevestigingswijze	<ul style="list-style-type: none"><li>• Verlijmd, ingegoten, versmeerd</li></ul>
Identificatiemethode	Vaststelling zonder monsternamen
Destructieve handeling voor identificatie	Nee
Opmerking	Deze oppervlakte, volumes en gewichten zijn niet gemeten, maar geschat op basis van een benadering van de aanwezige kitten (de opgegeven hoeveelheden mogen niet gebruikt worden als maatstaf voor heffingen). Op vraag van de eigenaar werden geen stalen genomen.

- Zorg voor een veilig beheer. Vermijd het beschadigen van het asbestmateriaal. Controleer de toestand jaarlijks op wijzigingen.
- Voer bijkomende staalname(s) uit.

- Eenvoudige handelingen: mag via doe-het-zelf of door werknemer(s) met opleidingsattest eenvoudige handelingen  
Mag via doe het zelf mits bijkomende maatregelen

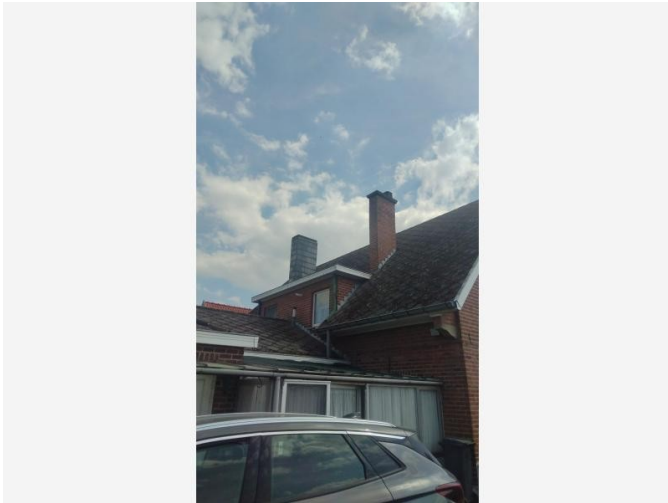
#### Tijdelijke beperking

**Reden:** Het te onderzoeken materiaal situeert zich hoger dan 3,50 m te rekenen vanaf een veilige ondergrond

**Uitleg van de asbestdeskundige:** Het rookgaskanaal is niet beoordeeld. Aan de binnenzijde is de kachel aangesloten. Aan de buitenzijde is het hoger dan 3,5 meter om de schoorsteen te inspecteren. Het is niet zichtbaar of er een asbestverdacht rookgaskanaal aanwezig is in de schoorsteen. Conform ons inspectieprotocol mogen wij een beperking inroepen voor hoogtes hoger dan 3,5 m. Indien men dit wil laten onderzoeken, dient er een nieuwe afspraak gemaakt te worden en moet er een hoogtewerker voorzien worden, evenals iemand die bevoegd is om deze te bedienen en eventueel een techniek die de al dan niet aanwezige schouwwhoed kan afnemen en weer terugplaatsen.

(Asbest)materiaal	Rookgaskanaal
Karakterisatie	Asbest (verdacht)
Primaire drager	HVAC infrastructuur en uitrusting

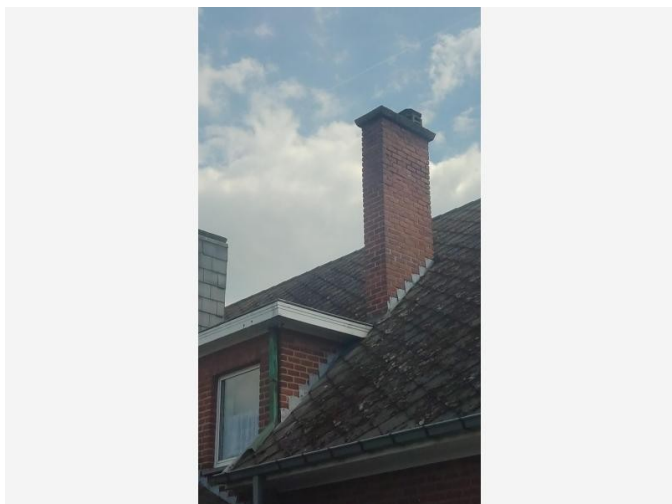
#### Permanente beperking

**Reden:** Het te onderzoeken materiaal situeert zich hoger dan 3,50 m te rekenen vanaf een veilige ondergrond

**Uitleg van de asbestdeskundige:** bij renovatie of sloop extra nazicht

(Asbest)materiaal	Dak- en gevelbekleding - Roofing
Karakterisatie	Asbest (verdacht)
Primaire drager	Plat dak

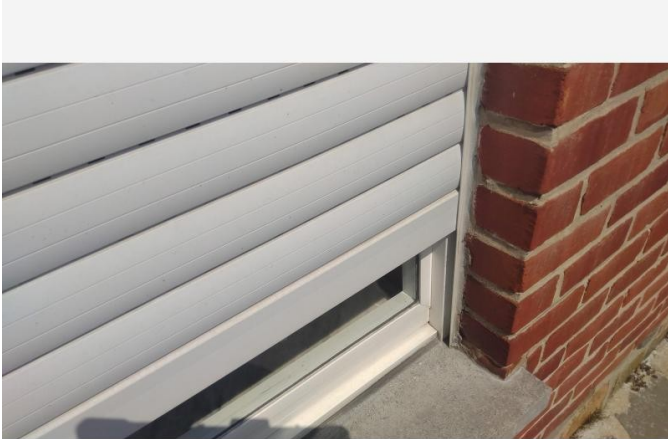
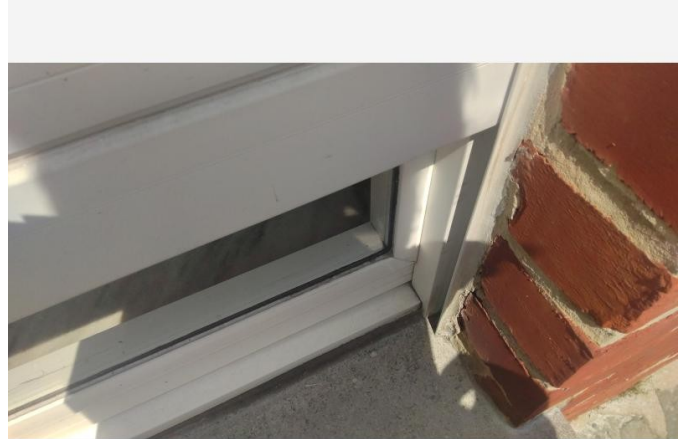
## Fiche 11: Kitramen (tussen muur en profiel)

Geen asbest

#	Type	Referentie	Resultaat
11.1	Puntmonster	M03	Geen asbest

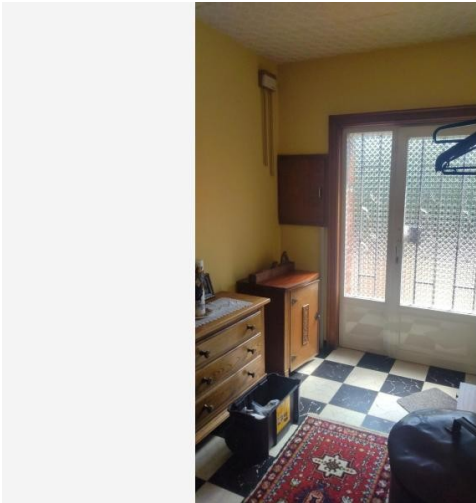
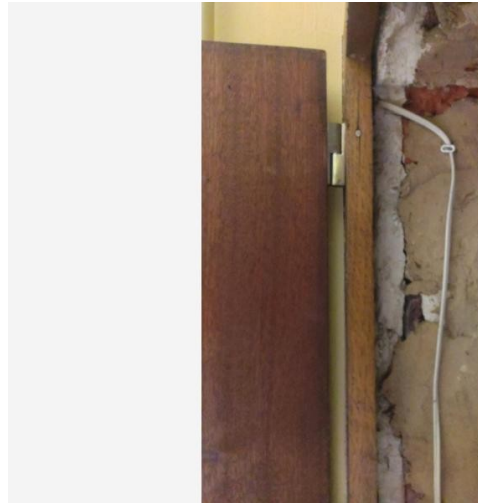
## Fiche 12: Pleisterwerk muren (hoeveelheden)

Geen asbest

#	Type	Referentie	Resultaat
12.1	Mengmonster	M01	Geen asbest

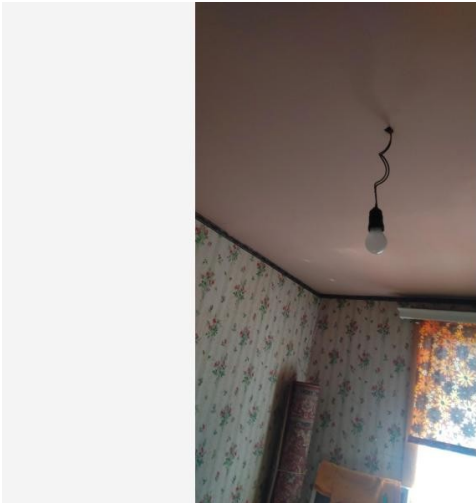
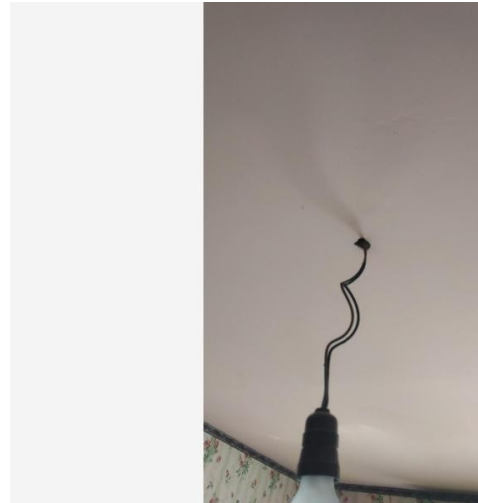
## Fiche 13: Pleisterwerk plafonds

Geen asbest

#	Type	Referentie	Resultaat
13.1	Mengmonster	M02	Geen asbest
