# Asbestinventarisatetest

Gasthuisstraat 137, 9500 Geraardsbergen

Attestnummer : 20240408-000424.000

Uitgegeven op : 08.04.2024

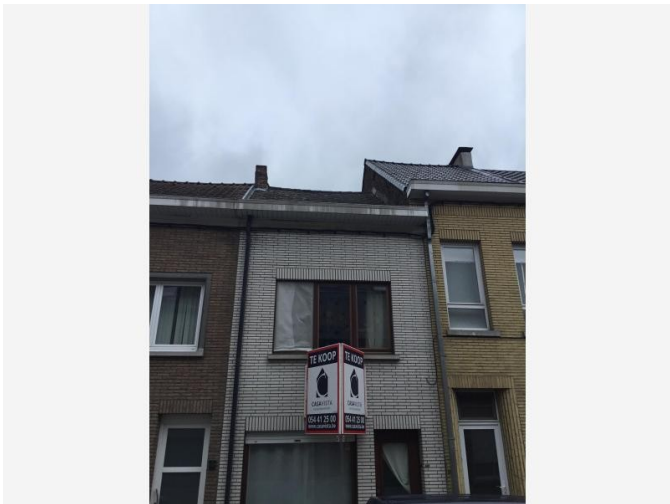
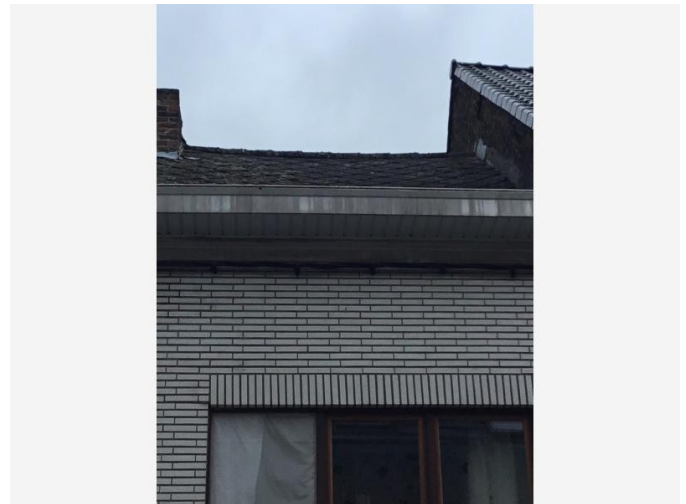
Het asbestmateriaal valt onder de mijlpaal van 2034.

**Dringend verwijderen**

Eindbeoordeling materiaalrisico	Hoog materiaalrisico en/of hoge kans op vezelvrijgave
---------------------------------	---

Gebondenheid	Categorie 1: hechtgebonden in oorsprong
Asbestsoort (vezeltype)	Crocidoliet aanwezig
Asbestconcentratie	Laag (< 50%)
Afschermingsgraad van het gehele materiaal	Geheel of deels (ook) vrij aan de binnenlucht
Toestand van het materiaal	Matig beschadigd, matig verweerd

Beschrijving	Dak in asbestleien
Omgeving	Buiten
Primaire drager	Schuin dak
Asbestmateriaal	Dak- en gevelbekleding - Lei, shingle
Bindmiddel van asbestmateriaal	Cement
Gebondenheid op basis van bindmiddel	Hecht
Hoeveelheid (oppervlakte - aantal)	• 40,00 m² - 1 stuk
Totale oppervlakte	40,00 m²
Eenvoudig bereikbaar	Ja
Bevestigingswijze	• Genageld, geniet
Identificatiemethode	Vaststelling zonder monstername

- Zorg voor een veilig beheer. Vermijd het beschadigen van het asbestmateriaal. Controleer de toestand jaarlijks op wijzigingen.
- Verwijder dit asbestmateriaal zo snel mogelijk. Volg de toestand goed op.

- Eenvoudige handelingen: enkel door erkend asbestverwijderaar  
Gezien het volume en de hoogte, dienen de asbestleien door een erkende asbestverwijderaar of aannemer in het bezit van een opleidingscertificaat eenvoudige handelingen verwijderd te worden. Rekening houdend met de geldende verwijderingsvoorschriften en met persoonlijke beschermingsmaatregelen.

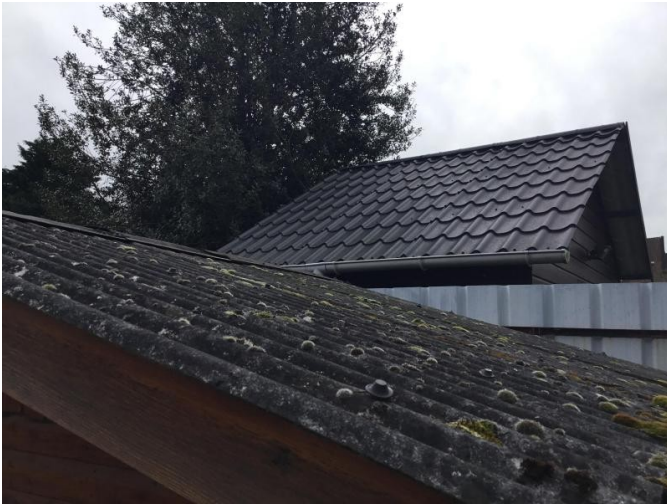
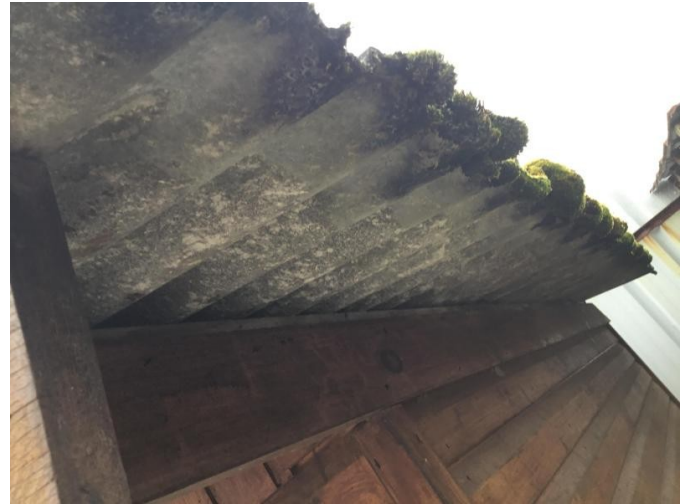
Het asbestmateriaal valt onder de mijlpaal van 2034.

**Dringend verwijderen**

Eindbeoordeling materiaalrisico	Hoog materiaalrisico en/of hoge kans op vezelvrijgave
---------------------------------	---

Gebondenheid	Categorie 1: hechtgebonden in oorsprong
Asbestsoort (vezeltype)	Crocidoliet aanwezig
Asbestconcentratie	Laag (< 50%)
Afschermingsgraad van het gehele materiaal	Geheel of deels (ook) vrij aan de binnenlucht
Toestand van het materiaal	Matig beschadigd, matig verweerd

Beschrijving	Dak in asbestgolfplaten
Omgeving	Buiten
Primaire drager	Schuin dak
Asbestmateriaal	Dak- en gevelbekleding - Golfplaat
Bindmiddel van asbestmateriaal	Cement
Gebondenheid op basis van bindmiddel	Hecht
Hoeveelheid (oppervlakte - aantal)	• 9,00 m <sup>2</sup> - 1 stuk
Totale oppervlakte	9,00 m <sup>2</sup>
Eenvoudig bereikbaar	Ja
Bevestigingswijze	• Geschroefd
Identificatiemethode	Vaststelling zonder monstername

- Verwijder dit asbestmateriaal zo snel mogelijk. Volg de toestand goed op.

- Eenvoudige handelingen: mag via doe-het-zelf of door werknemer(s) met opleidingsattest eenvoudige handelingen  
Gezien de geringe hoeveelheid en de bereikbaarheid kan deze toepassing door middel van doe-het-zelf of eenvoudige handelingen verwijderd worden. Gebruik hierbij steeds de aangewezen persoonlijke beschermingsmethoden, vermijdt vezelvrijgave, verpak het asbesthoudend afval en voer af langs de correcte afvalstroom.

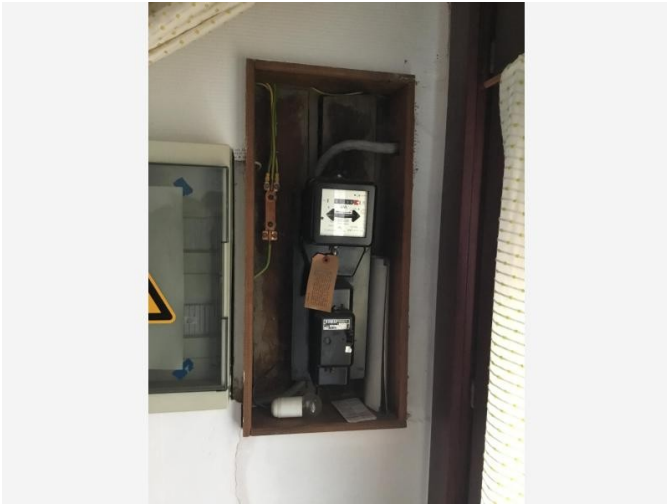
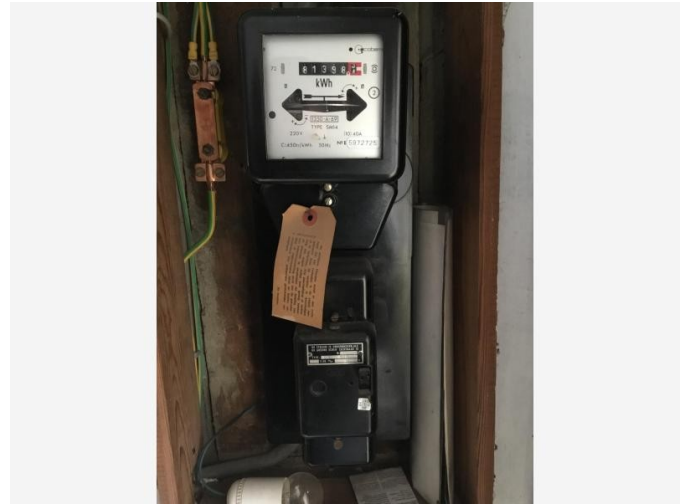
Het asbestmateriaal valt onder de mijlpaal van 2040.

Zorgvuldig beheren

Eindbeoordeling materiaalarisico	Laag materiaalarisico en/of verlaagde kans op vezelvrijgave
----------------------------------	---

Gebondenheid	Categorie 1: hechtgebonden in oorsprong
Asbestsoort (vezeltype)	Crocidoliet aanwezig
Asbestconcentratie	Laag (< 50%)
Afschermingsgraad van het gehele materiaal	Geheel of deels (ook) vrij aan de binnenlucht
Toestand van het materiaal	Onbeschadigd, niet verweerd

Beschrijving	Elektriciteitsteller
Omgeving	Binnen
Primaire drager	Binnenwand
Asbestmateriaal	Plaat, paneel, tablet - Type Bakeliet
Bindmiddel van asbestmateriaal	Kunststof of -hars
Gebondenheid op basis van bindmiddel	Hecht
Hoeveelheid (oppervlakte - dikte - aantal)	• 0,25 m <sup>2</sup> - 1,00 cm - 1 stuk
Totaal volume	0,003 m <sup>3</sup>
Eenvoudig bereikbaar	Ja
Bevestigingswijze	• Geschroefd
Identificatiemethode	Vaststelling zonder monstername

- Zorg voor een veilig beheer. Vermijd het beschadigen van het asbestmateriaal. Controleer de toestand jaarlijks op wijzigingen.

- Eenvoudige handelingen: mag via doe-het-zelf of door werknemer(s) met opleidingsattest eenvoudige handelingen  
Het vervangen van de bakelieten tellerkast is de verantwoordelijkheid van Fluvius en zal door hun professionelen uitgevoerd worden.

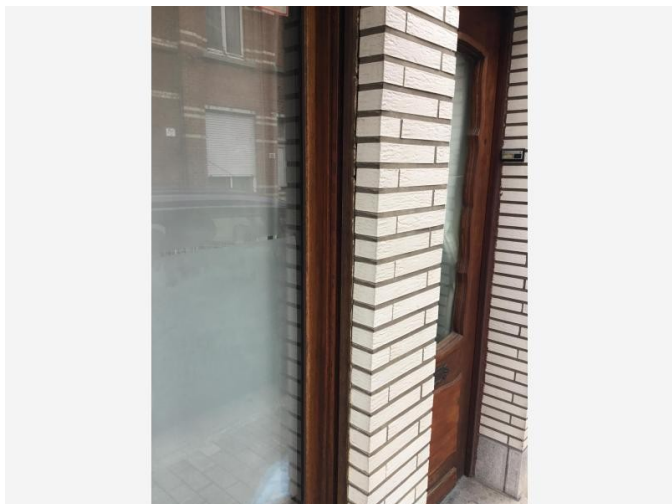
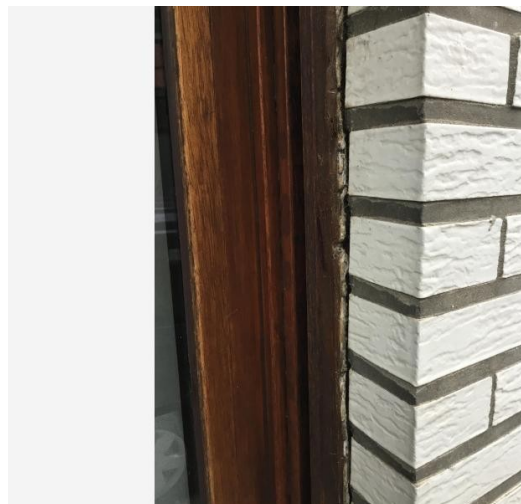
Het asbestmateriaal valt onder de mijlpaal van 2040.

Zorgvuldig beheren

Eindbeoordeling materiaalrisico	Laag materiaalrisico en/of verlaagde kans op vezelvrijgave
---------------------------------	--

Gebondenheid	Categorie 1: hechtgebonden in oorsprong
Asbestsoort (vezeltype)	Alleen chrysotiel
Asbestconcentratie	Laag (< 50%)
Afschermingsgraad van het gehele materiaal	Geheel of deels vrij aan de buitenlucht
Toestand van het materiaal	Licht beschadigd, licht verweerd. Intact materiaal type Pical – asbestboard of categorie III 'gebondenheid'

#	Type	Referentie	Resultaat
4.1	Puntmonster	20240402GAS137S1	Chrysotiel

Beschrijving	Mastiek buitenschrijnwerk
Omgeving	Buiten
Primaire drager	Wandopening verticaal (raam, deur, ...)
Asbestmateriaal	In-situ afwerkingslagen - Pasta, stopverf, voegsel, stopsel, vulsel, mastiek, kitten, ...
Bindmiddel van asbestmateriaal	Kitten, mastiek, pasta
Gebondenheid op basis van bindmiddel	Hecht
Hoeveelheid (gewicht - aantal)	• 0,50 kg - 1 stuk

- Verwijder dit asbestmateriaal zo snel mogelijk. Volg de toestand goed op.

- Eenvoudige handelingen: mag via doe-het-zelf of door werknemer(s) met opleidingsattest eenvoudige handelingen  
Gezien de geringe hoeveelheid en de bereikbaarheid van de toepassing mag deze via eenvoudige handelingen of doe-het-zelf verwijderd worden. Gebruik hierbij steeds de aangewezen persoonlijke beschermingsmethoden, vermijdt vezelvrijgave, verpak het asbesthoudend afval en voer af langs de correcte afvalstroom.

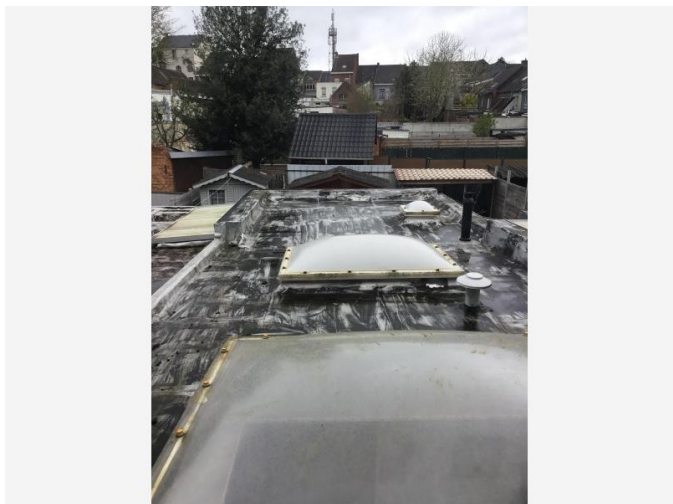
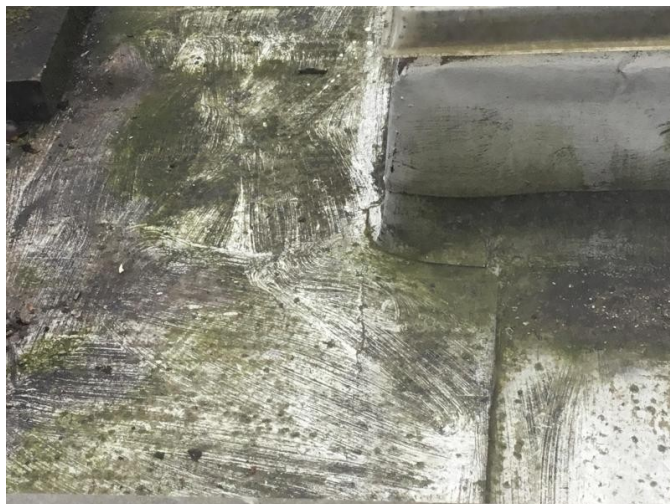
Het asbestmateriaal valt onder de mijlpaal van 2040.

Zorgvuldig beheren

Eindbeoordeling materiaalrisico	Laag materiaalrisico en/of verlaagde kans op vezelvrijgave
---------------------------------	--

Gebondenheid	Categorie 1: hechtgebonden in oorsprong
Asbestsoort (vezeltype)	Alleen chrysotiel
Asbestconcentratie	Laag (< 50%)
Afschermingsgraad van het gehele materiaal	Geheel of deels vrij aan de buitenlucht
Toestand van het materiaal	Licht beschadigd, licht verweerd. Intact materiaal type Pical – asbestboard of categorie III 'gebondenheid'

Beschrijving	Dak in roofing
Omgeving	Buiten
Primaire drager	Plat dak
Asbestmateriaal	Dak- en gevelbekleding - Roofing
Bindmiddel van asbestmateriaal	Bitumen (roofing, teer, asfalt)
Gebondenheid op basis van bindmiddel	Hecht
Hoeveelheid (oppervlakte - aantal)	• 25,00 m <sup>2</sup> - 1 stuk
Totale oppervlakte	25,00 m <sup>2</sup>
Eenvoudig bereikbaar	Ja
Bevestigingswijze	• Verlijmd, ingegoten, versmeerd

- Zorg voor een veilig beheer. Vermijd het beschadigen van het asbestmateriaal. Controleer de toestand jaarlijks op wijzigingen.

- Eenvoudige handelingen: enkel door erkend asbestverwijderaar  
Gezien de kans op vezelvrijgave bij het verwijderen van deze asbesttoepassing dient de verwijdering en afvoer uitgevoerd te worden door een erkende asbestverwijderaar.

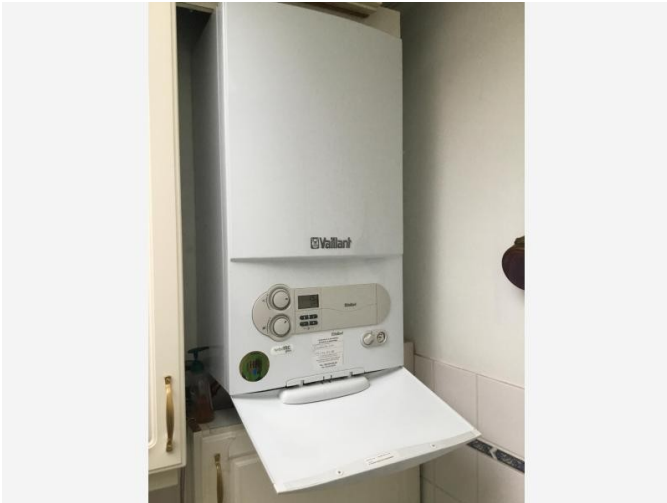
#### Uitgesloten van inspectie

**Bouwjaar:** 2015

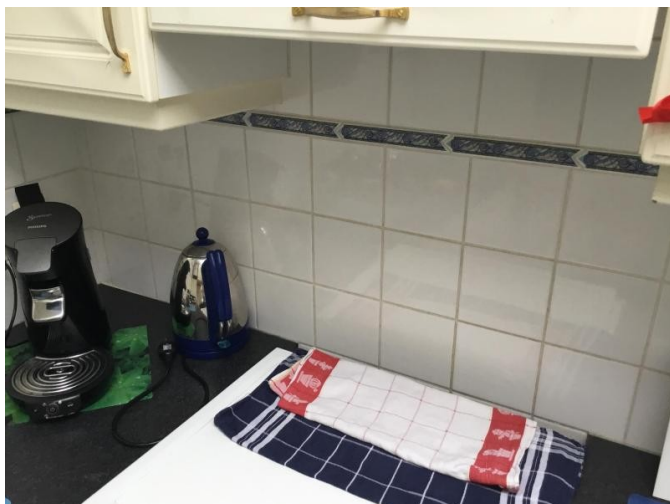
De wandbekleding bestaat uit keramische muurtegels. Deze bezitten geen asbesthoudende kenmerken.

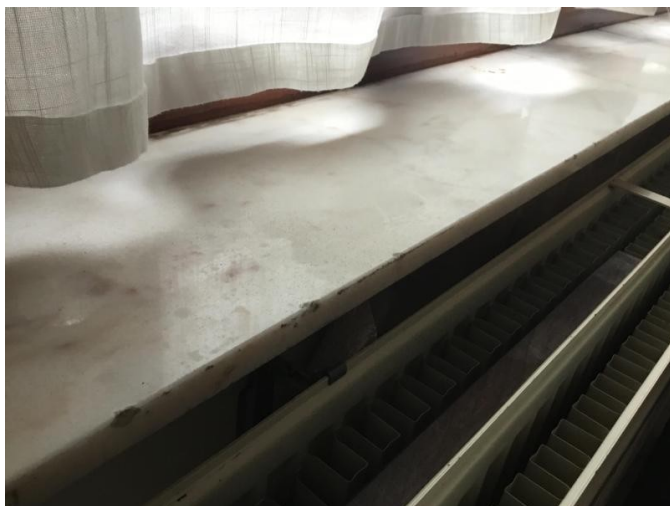
De vensterbanktabletten binnen bestaan uit marmer en bezitten geen asbesthoudende kenmerken,

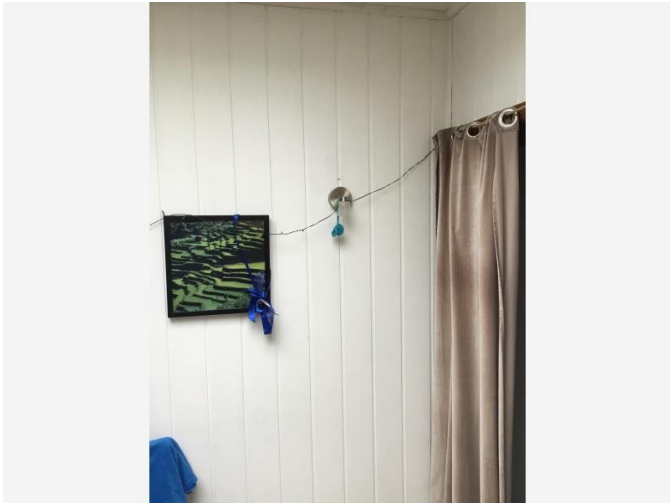
De wandbekleding bestaat uit houten planchetten en bezit geen asbesthoudende kenmerken.

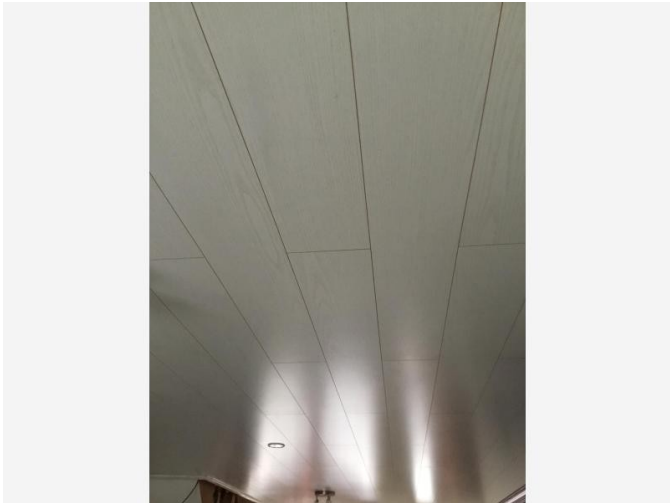
De plafondbekleding bestaat uit laminaat en bezit geen asbesthoudende kenmerken.

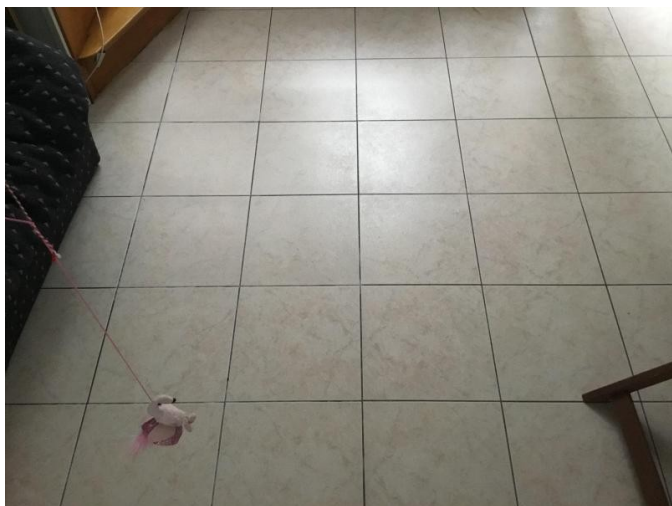
De vloerbedekking bestaat uit keramische tegels en bezit geen asbesthoudende kenmerken.

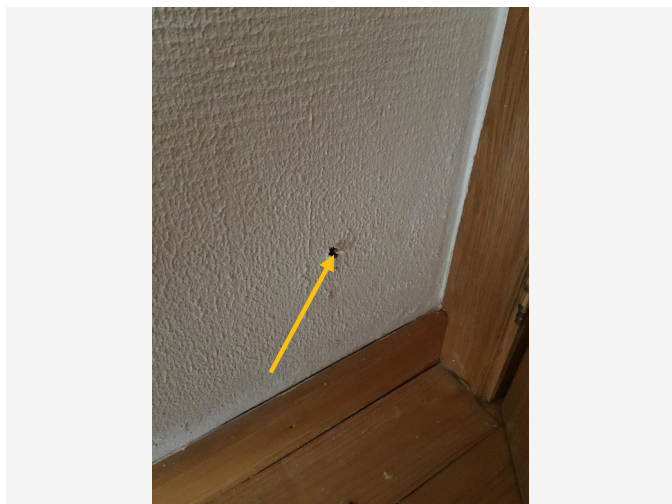
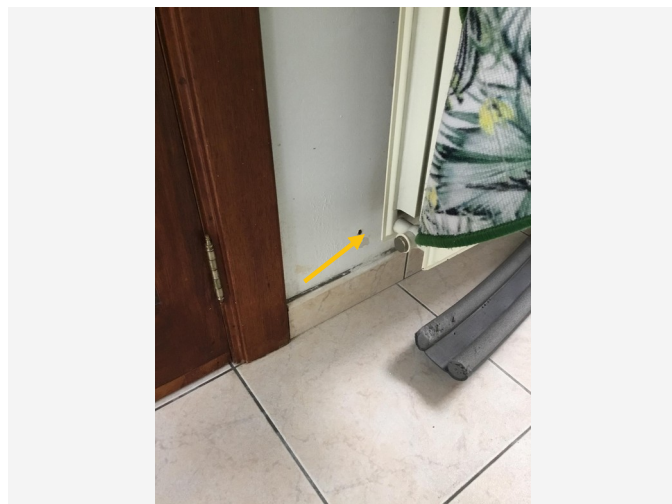
## Fiche 12: Pleisterwerk muren

Geen asbest

#	Type	Referentie	Resultaat
12.1	Mengmonster	20240402GAS137S2	Geen asbest
