Asbestinventarisatetest

August Van Doorslaerlaan 17, 1860 Meise

Attestnummer : 20230814-000020.000

Asbestveilig

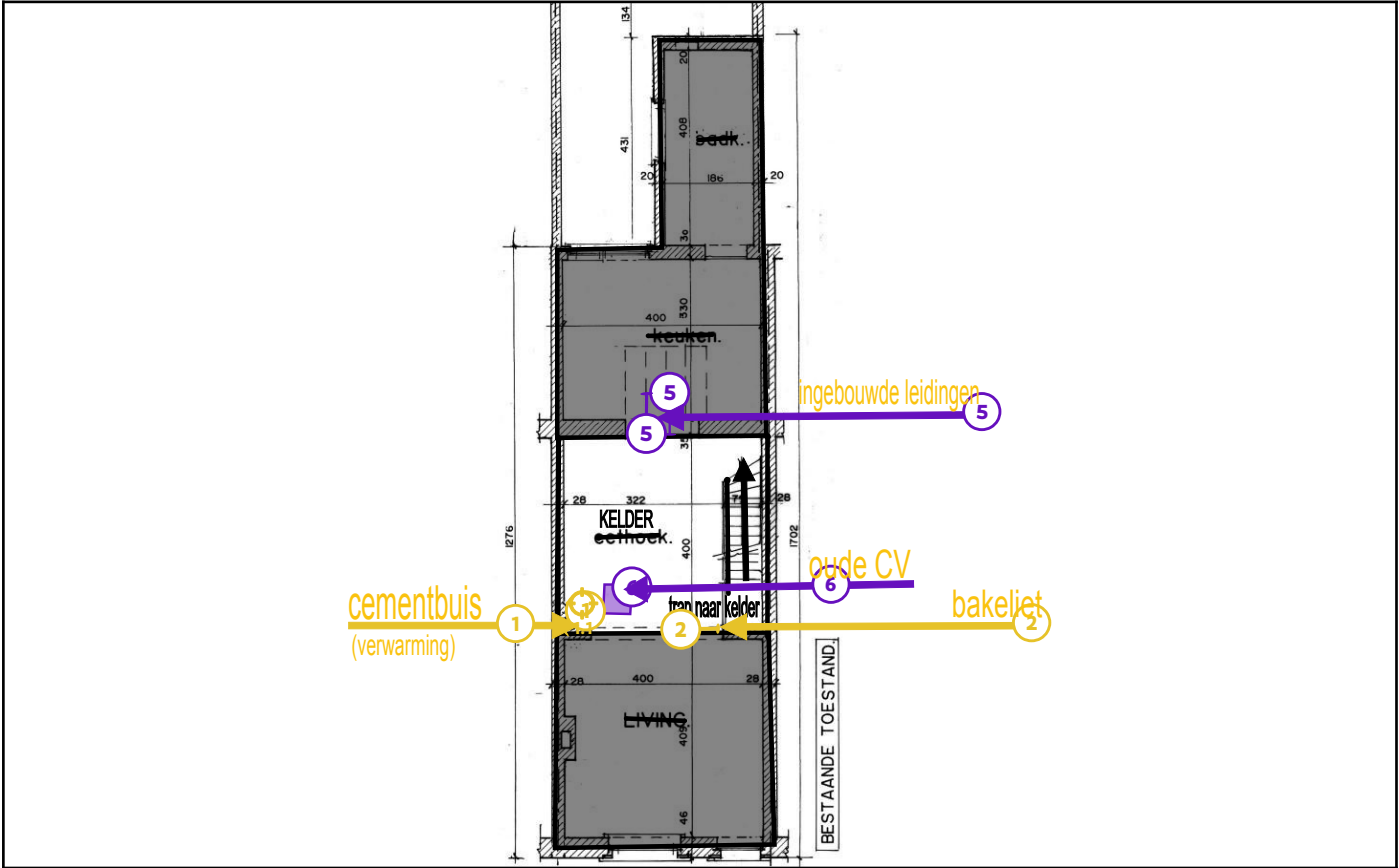
Plan 1.1: KELDER

Beschrijving	Type	Actie
1. CEMENTBUIS VERWAMING (KELDER)	Asbestmateriaal	Zorgvuldig beheren
1.1 Code: MM05	Puntmonster	-
2. Bakeliet	Asbestmateriaal	Zorgvuldig beheren
5. LEIDINGEN (KELDER)	Advies	-
6. OUDE CV (KELDER)	Advies	-

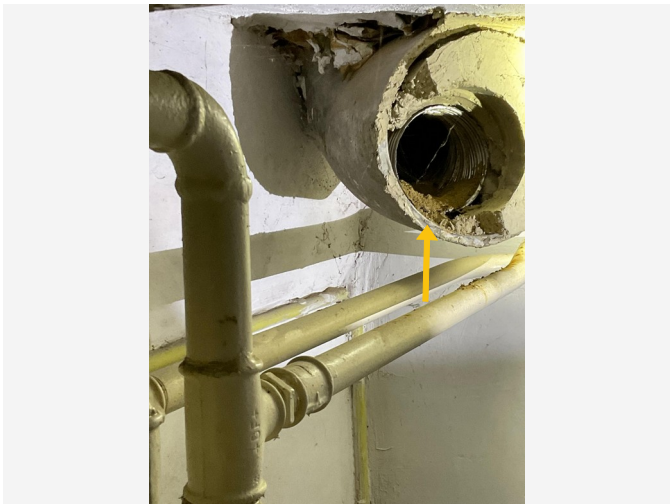
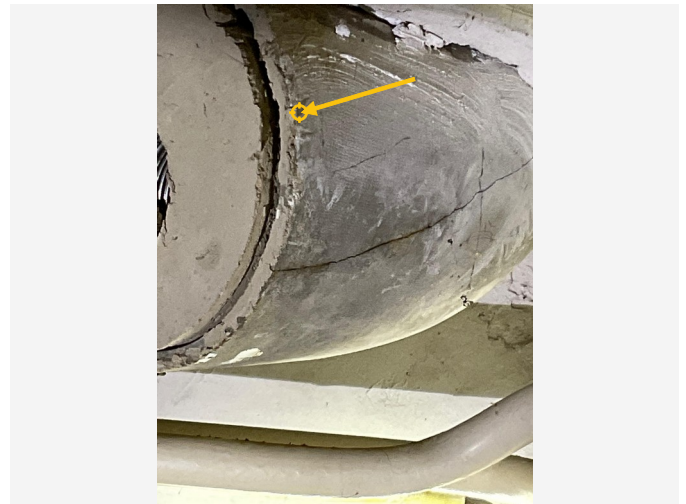
Het asbestmateriaal valt onder de mijlpaal van 2040.

Eindbeoordeling materiaalrisico	Laag materiaalrisico en/of verlaagde kans op vezelvrijgave
---------------------------------	--

Gebondenheid	Categorie 1: hechtgebonden in oorsprong
Asbestsoort (vezeltype)	Alleen chrysotiel
Asbestconcentratie	Laag (< 50%)
Afschermingsgraad van het gehele materiaal	Geheel of deels (ook) vrij aan de binnenlucht
Toestand van het materiaal	Licht beschadigd, licht verweerd. Intact materiaal type Pical – asbestboard of categorie III 'gebondenheid'

#	Type	Referentie	Resultaat
1.1	Puntmonster	MM05	Chrysotiel

Beschrijving	CEMENTBUIS VERWAMING (KELDER)
Omgeving	Binnen
Primaire drager	Ruimteverwarming
Asbestmateriaal	Buis, koker, leiding, pijp, doorvoer
Bindmiddel van asbestmateriaal	Cement
Gebondenheid op basis van bindmiddel	Hecht

Hoeveelheid (lengte - omtrek - dikte - aantal)	<ul style="list-style-type: none"> • 0,30 m - 0,50 cm - 2,00 cm - 1 stuk
Totaal volume	< 0,001 m ³
Eenvoudig bereikbaar	<p>Nee</p> <ul style="list-style-type: none"> • Verwijdering tast de bouwkundige integriteit aan.
Bevestigingswijze	<ul style="list-style-type: none"> • Onbekend
Identificatiemethode	Vaststelling met monstername
Destructieve handeling voor identificatie	Nee
Opmerking	Slechts een gedeelte van de cementbuis is zichtbaar. De exacte lengte is bijgevolg niet te bepalen.

- Zorg voor een veilig beheer. Vermijd het beschadigen van het asbestmateriaal. Controleer de toestand jaarlijks op wijzigingen.

- Eenvoudige handelingen: mag via doe-het-zelf of door werknemer(s) met opleidingsattest eenvoudige handelingen
Gezien de complexiteit kan hiervoor best een deskundige aangesteld worden.

Toepassing voorzichtig verwijderen met kennis van zaken, rekening houdende met veiligheid, milieu en persoonlijke beschermingsmateriaal. Asbesttoepassing onder volledig gesloten verpakking afvoeren naar het containerpark met Asbestklever.

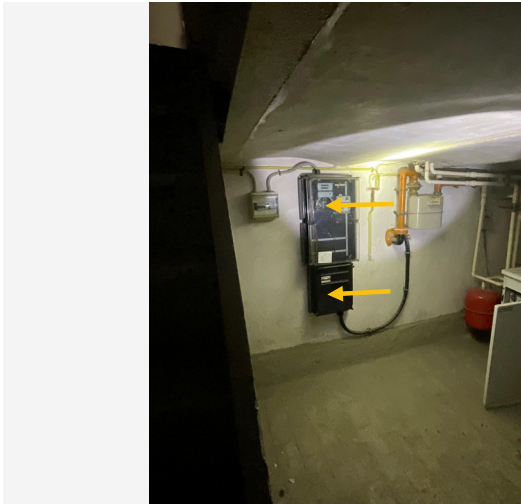
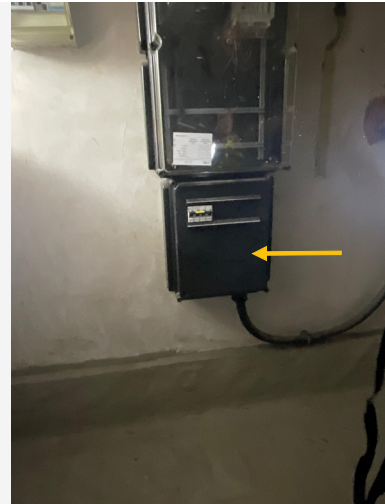
Het asbestmateriaal valt onder de mijlpaal van 2040.

Eindbeoordeling materiaalisico	Laag materiaalisico en/of verlaagde kans op vezelvrijgave
--------------------------------	---

Gebondenheid	Categorie 1: hechtgebonden in oorsprong
Asbestsoort (vezeltype)	Crocidoliet aanwezig
Asbestconcentratie	Laag (< 50%)
Afschermingsgraad van het gehele materiaal	Geheel of deels (ook) vrij aan de binnenlucht
Toestand van het materiaal	Onbeschadigd, niet verweerd

Beschrijving	Bakeliet
Omgeving	Binnen
Primaire drager	Communicatie en elektrische infrastructuur en uitrusting
Asbestmateriaal	Plaat, paneel, tablet - Type Bakeliet
Bindmiddel van asbestmateriaal	Kunststof of -hars
Gebondenheid op basis van bindmiddel	Hecht
Hoeveelheid (oppervlakte - dikte - aantal)	• 0,30 m ² - 1,00 cm - 1 stuk
Totaal volume	0,003 m ³
Eenvoudig bereikbaar	Ja
Bevestigingswijze	• Geschroefd
Identificatiemethode	Vaststelling zonder monstername

Destructieve handeling voor identificatie	Nee
Opmerking	<p>Rekening houdende met het bouwjaar van deze woning, is de kans reëel dat we spreken over bakeliet.</p> <p>Gezien we niet destructief te werk gaan, de intactheid van het materiaal én het elektrische circuit, is staalafname niet mogelijk.</p>

- Zorg voor een veilig beheer. Vermijd het beschadigen van het asbestmateriaal. Controleer de toestand jaarlijks op wijzigingen.

- Eenvoudige handelingen: mag via doe-het-zelf of door werknemer(s) met opleidingsattest eenvoudige handelingen
Kan op een veilig en milieuvriendelijke manier afgevoerd worden naar het containerpark onder gesloten verpakking, mits asbestklever. Gezien we spreken over een elektrisch circuit, dient hiervoor best een deskundige ingeroepen te worden.

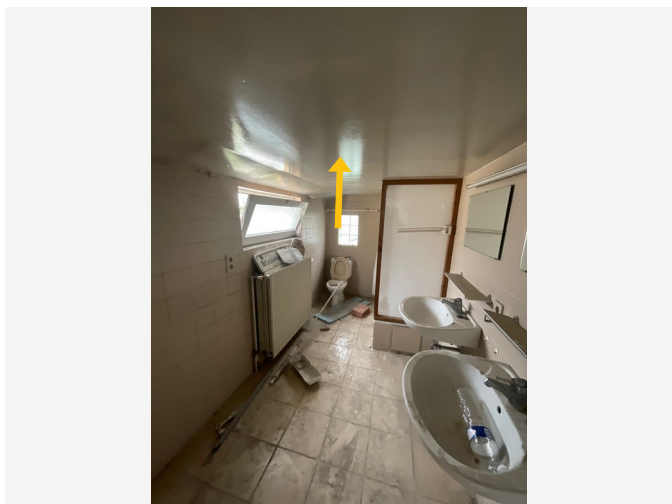
Vrije foto

Na auditief en visueel onderzoek stellen we vast dat we hier spreken over GYPROC-platen.
Inspectie op "eventueel" onderliggend pleisterwerk is niet mogelijk.

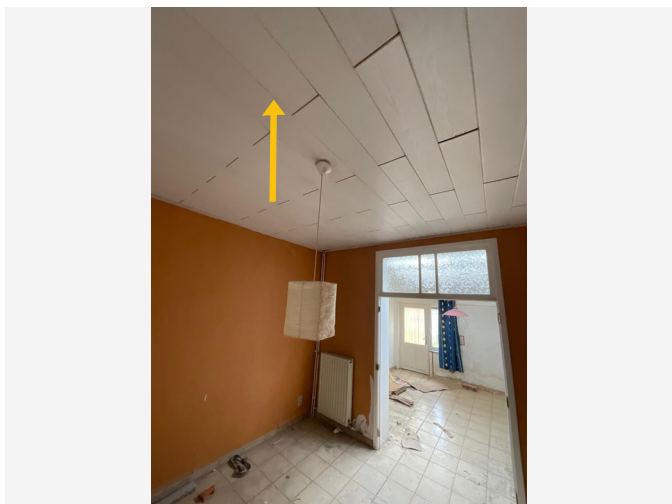
Vrije foto

Vermits we niet destructief te werk gaan en het houten plafond in de leefruimte intact is, is inspectie op "mogelijks" onderliggend pleisterwerk niet mogelijk.

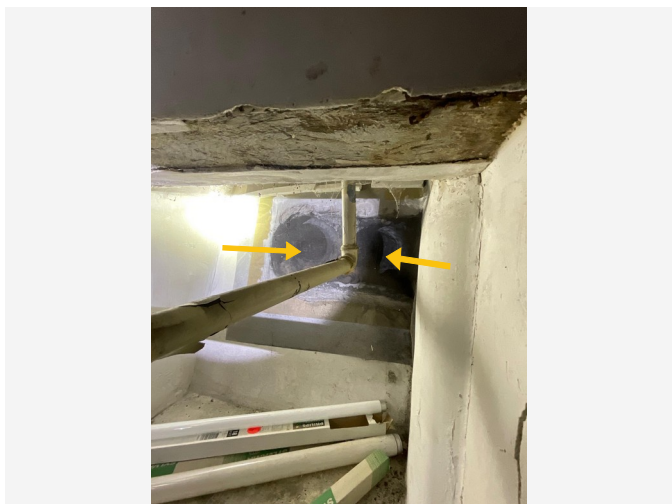
Vrije foto

De ingebouwde leidingen zijn niet visueel zichtbaar noch fysiek inspecteerbaar en zouden "mogelijks" asbesthoudende cementvezels kunnen bevatten. Bij grondige renovatiewerken, dient hiermede rekening gehouden te worden.

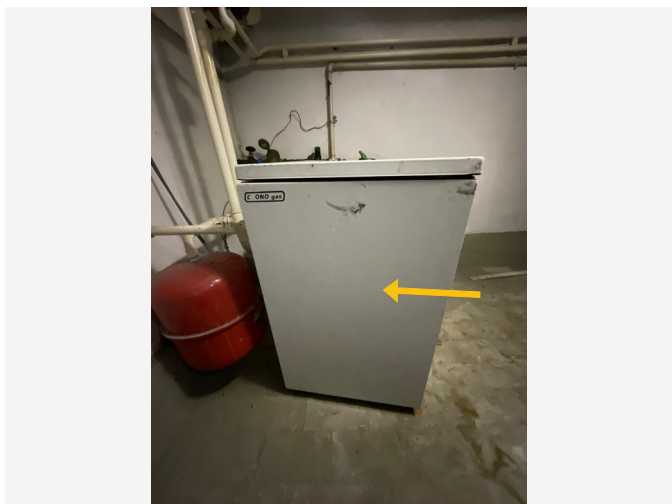
Vrije foto

De losgekoppelde verwarmingsinstallatie - bouwjaar 1989 - zou asbesthoudende onderdelen kunnen bevatten. Bij verwijderen van deze CV dient hiermede rekening gehouden te worden.

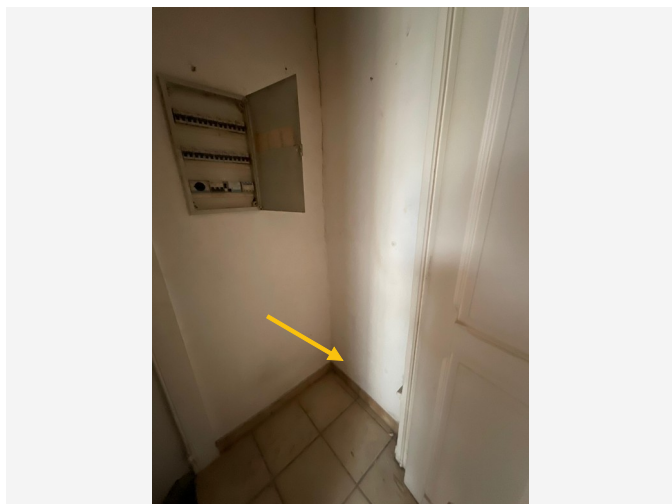
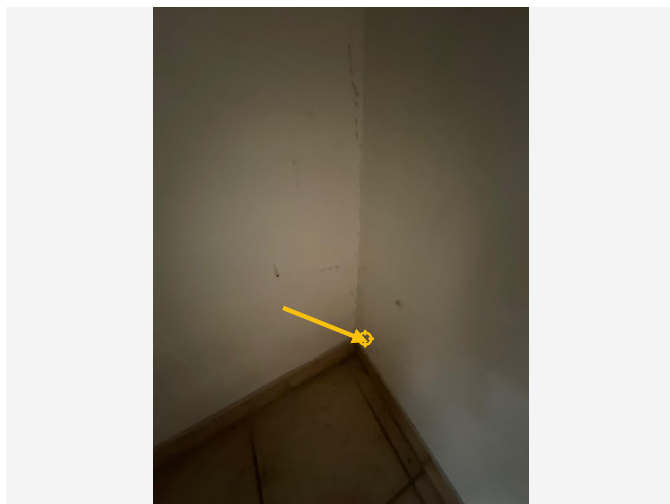
Fiche 7: PLEISTERWERK (MUREN)

Geen asbest

#	Type	Referentie	Resultaat
7.1	Mengmonster	MM01	Geen asbest

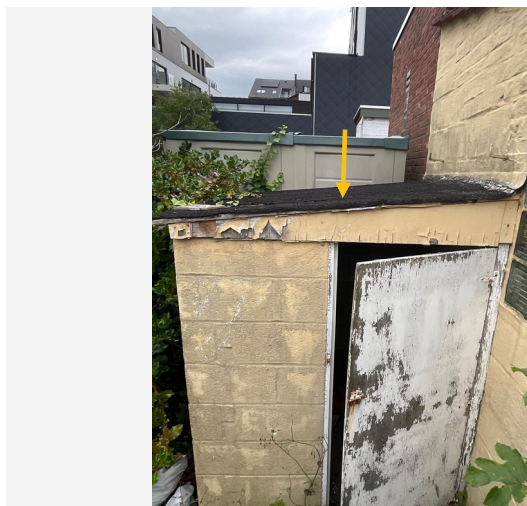
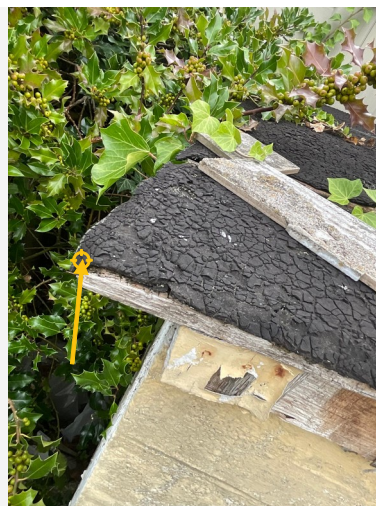
Geen asbest

#	Type	Referentie	Resultaat
8.1	Puntmonster	MM04	Geen asbest

Beschrijving	BITUMEN tuinhuis
Omgeving	Buiten
Primaire drager	Schuin dak
Bindmiddel van materiaal	Bitumen (roofing, teer, asfalt)

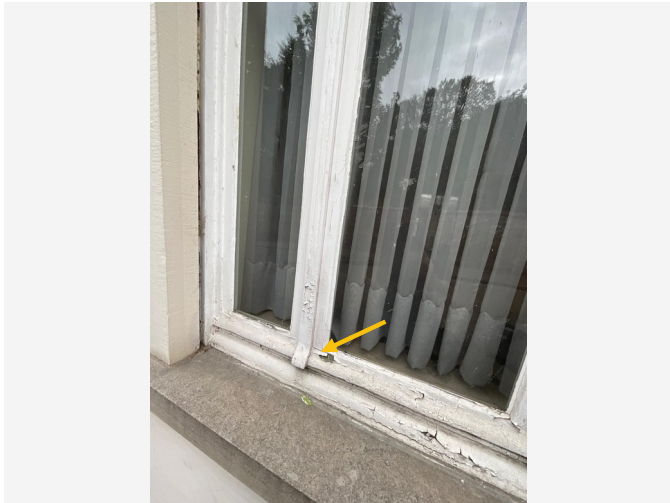
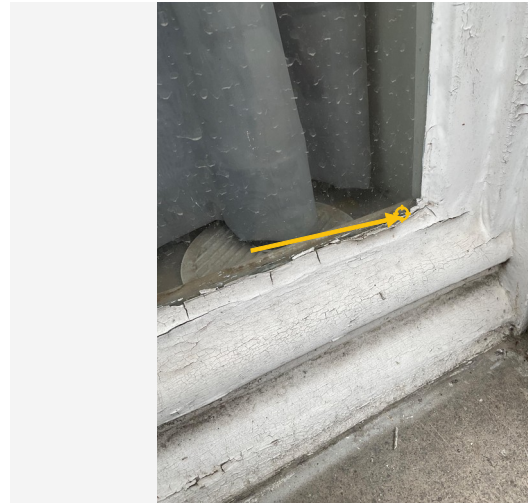
Geen asbest

#	Type	Referentie	Resultaat
9.1	Mengmonster	MM02	Geen asbest

Beschrijving	Mastiek Ramen dueren
Omgeving	Grenst aan binnen- en buitenlucht
Primaire drager	Wandopening verticaal (raam, deur, ...)

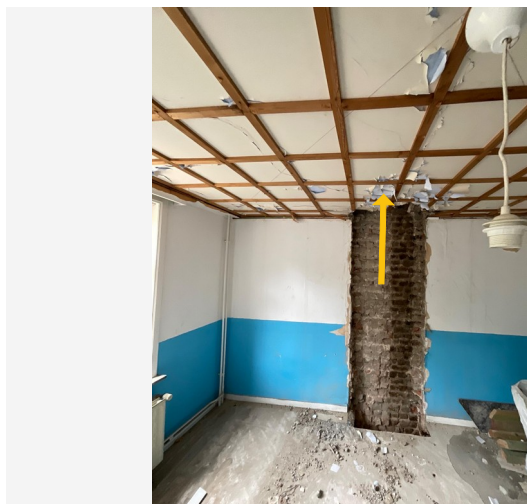
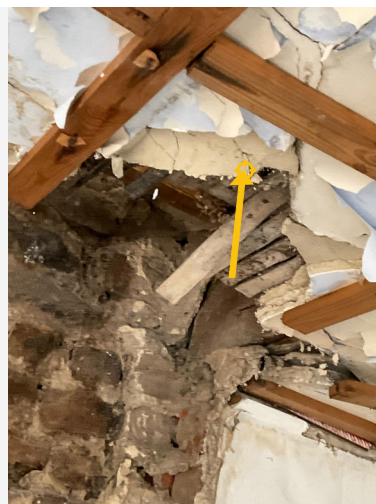
Geen asbest

#	Type	Referentie	Resultaat
10.1	Puntmonster	MM03	Geen asbest

Beschrijving	GIPSKARTONPLATEN (GLV - 1ste VERD..)
Omgeving	Binnen
Primaire drager	Plafond

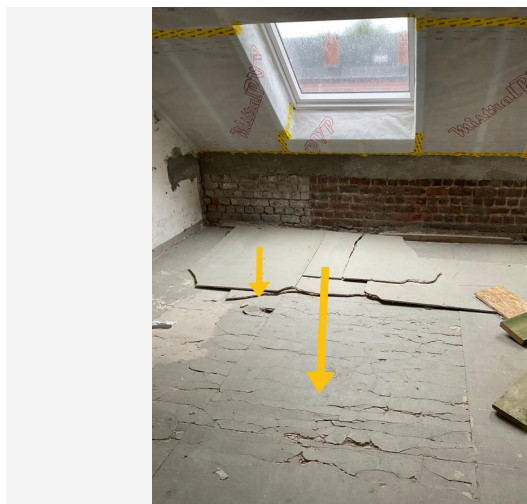
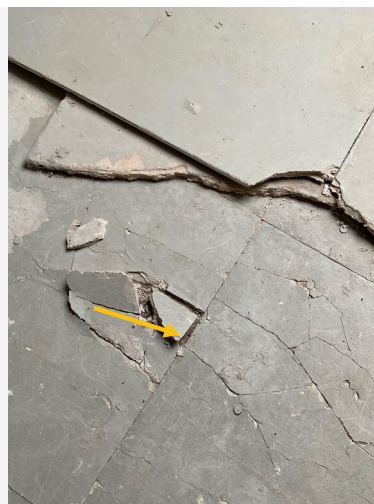
Fiche 11: VLOERPLATEN ZOLDER

Geen asbest

#	Type	Referentie	Resultaat
11.1	Puntmonster	MM06	Geen asbest

Beschrijving	VLOERPLATEN ZOLDER
Omgeving	Binnen
Primaire drager	Vloer
Bindmiddel van materiaal	Cement
