# Asbestinventarisatetest

Vinkenlaan 6, 1640 Sint-Genesius-Rode

Attestnummer : 20250630-000303.000

Uitgegeven op : 30.06.2025

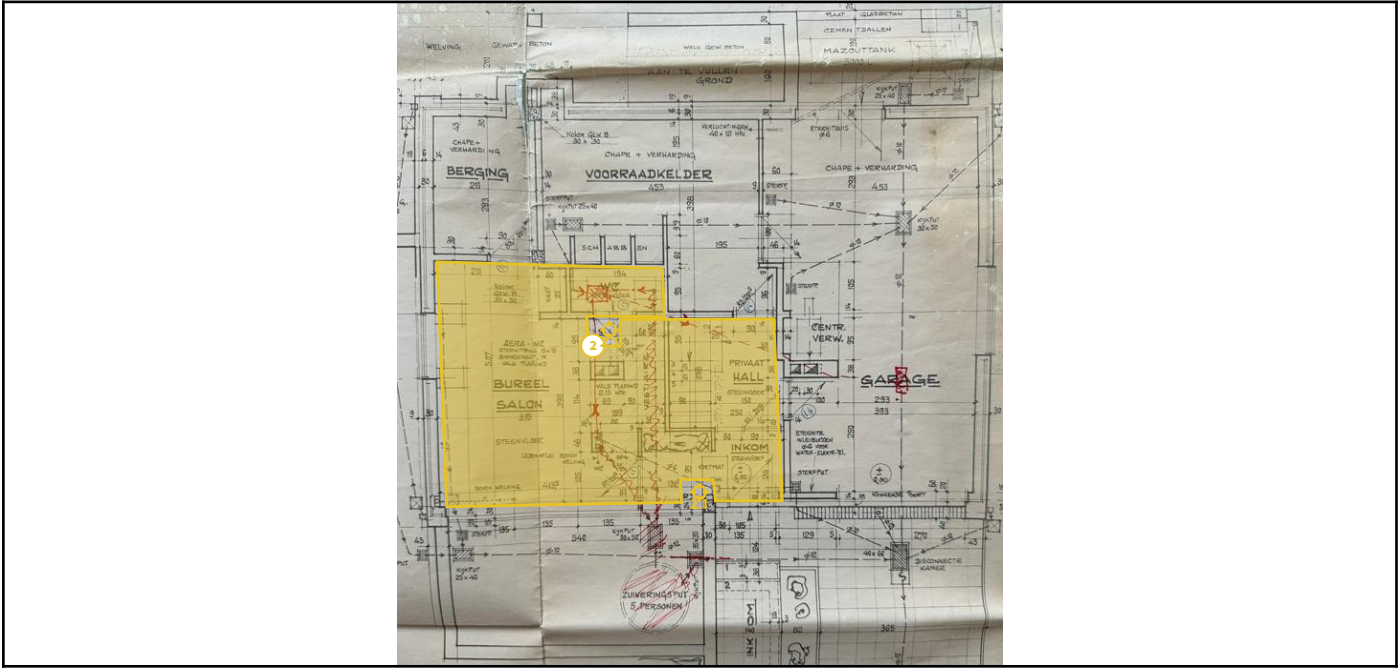
# Plan 1.2: Kelder

Beschrijving	Type	Actie
2. Pleisterwerk plafonds	Asbestmateriaal	Zorgvuldig beheren
2.1 Code: 6480	Mengmonster	-

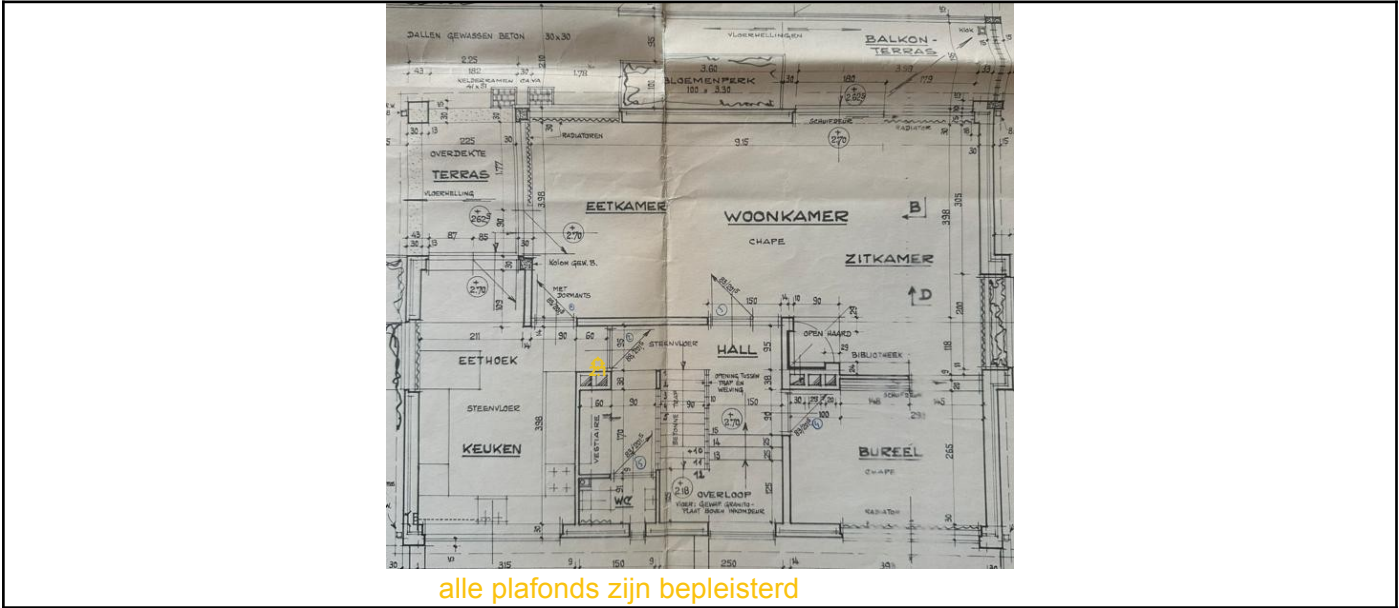
# Plan 1.4: Gelijkvloers

Beschrijving	Type	Actie
2. Pleisterwerk plafonds	Asbestmateriaal	Zorgvuldig beheren
2.1 Code: 6480	Mengmonster	-

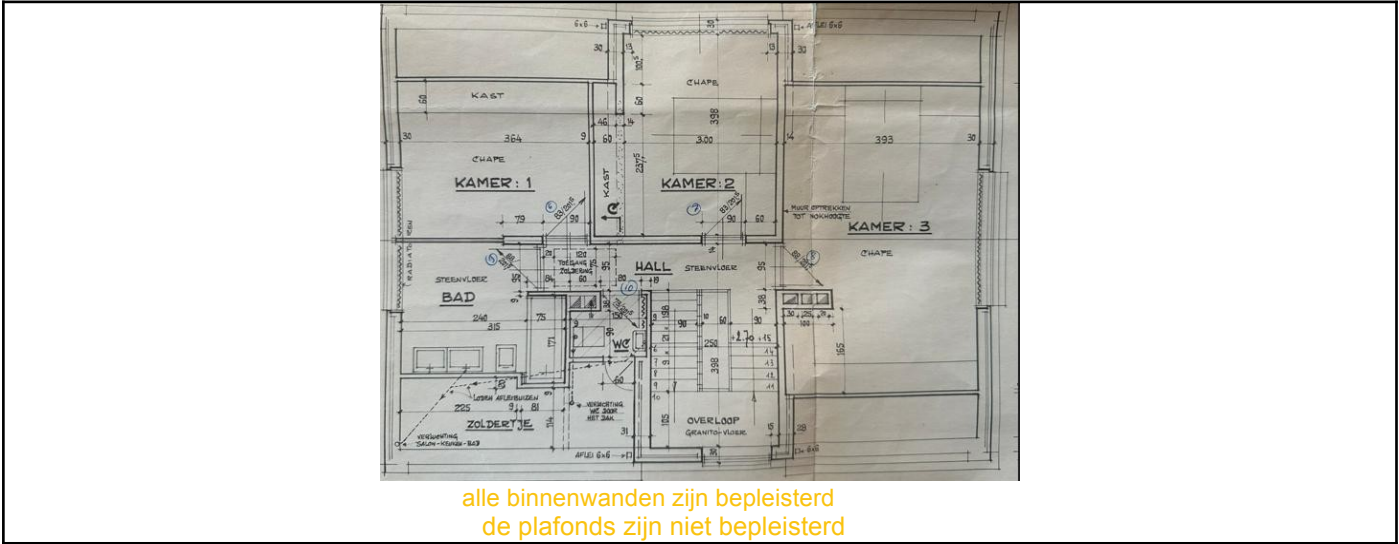
# Plan 1.5: 1ste verdiep

Beschrijving	Type	Actie
2. Pleisterwerk plafonds	Asbestmateriaal	Zorgvuldig beheren
5. Pleisterwerk muren	Geen asbest	-

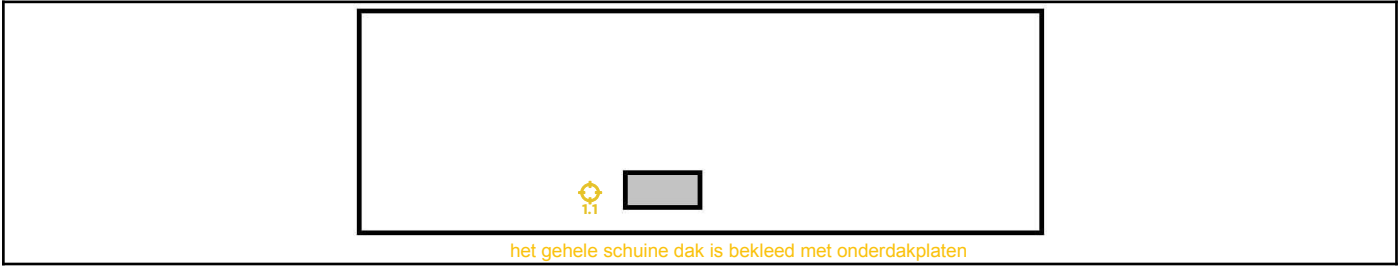
# Plan 1.6: Zolder

Beschrijving	Type	Actie
1. Onderdakplaten	Asbestmateriaal	Zorgvuldig beheren
1.1 Code: 6482	Puntmonster	-

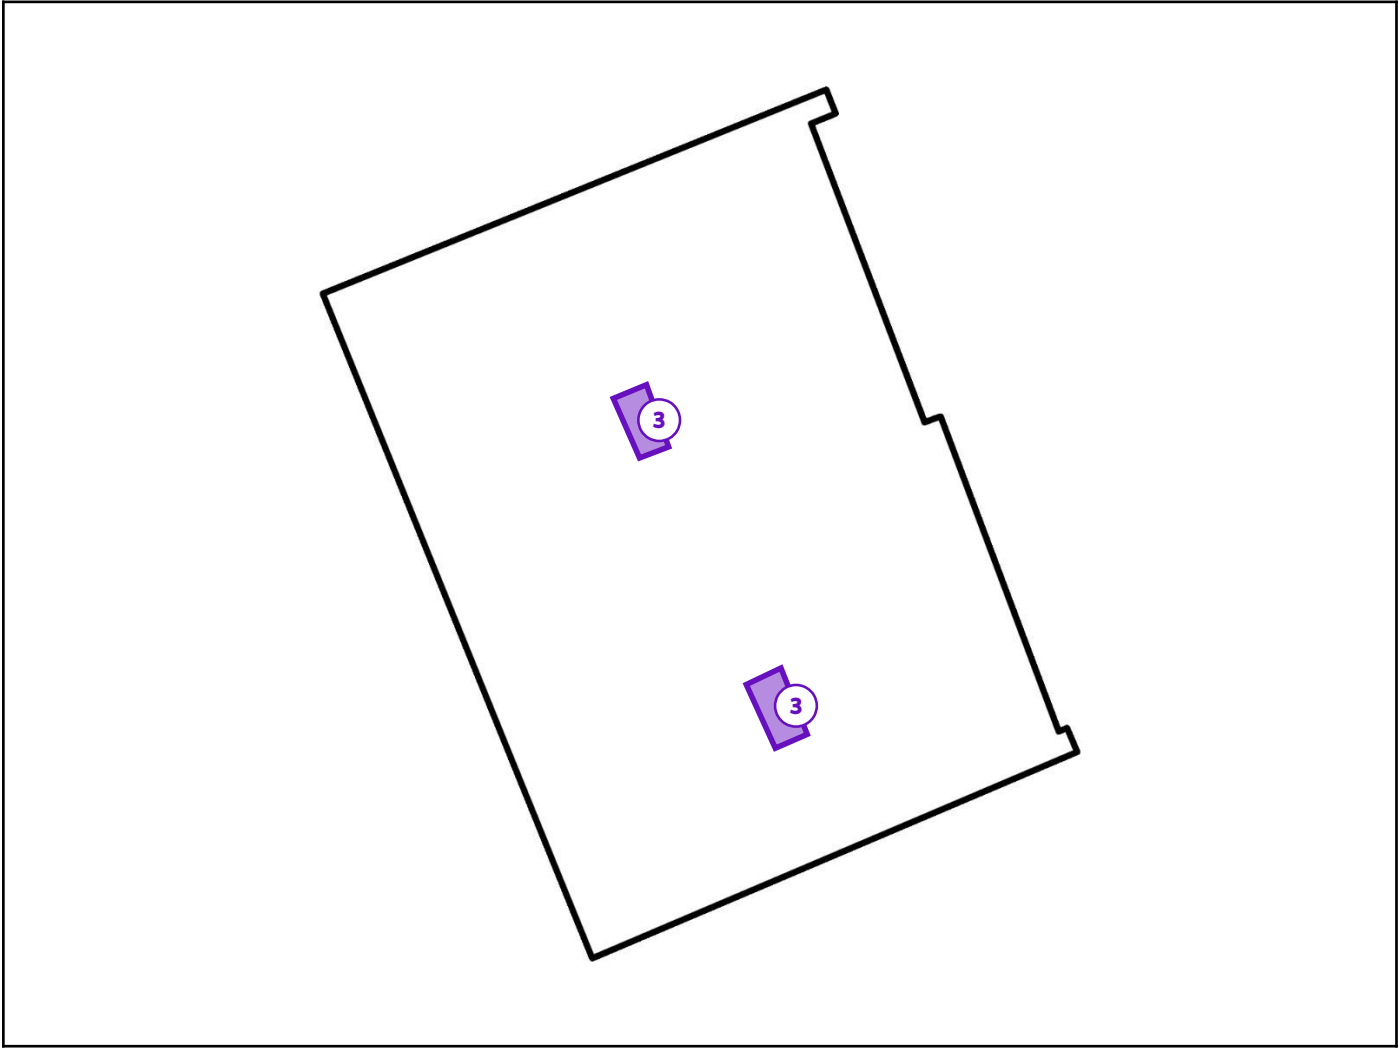
# Plan 1.7: Bovenaanzicht

Beschrijving	Type	Actie
3. Gemetselde schouwen	Beperking	-

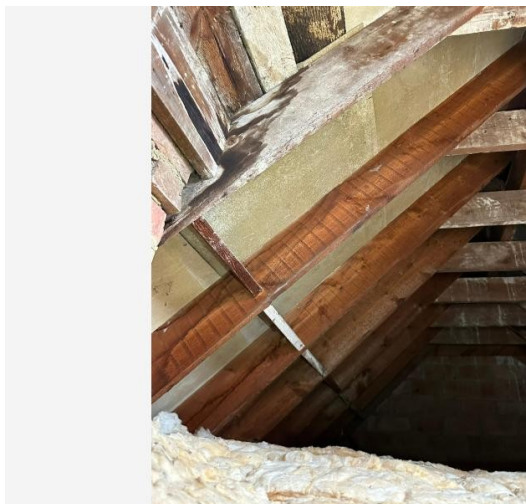
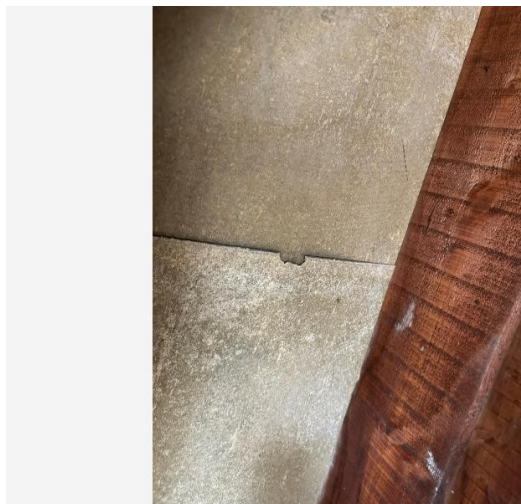
Eindbeoordeling materiaalrisico	Laag materiaalrisico en/of verlaagde kans op vezelvrijgave
---------------------------------	--

Gebondenheid	Categorie 1: hechtgebonden in oorsprong
Asbestsoort (vezeltype)	Alleen chrysotiel
Asbestconcentratie	Laag (< 50%)
Afschermingsgraad van het gehele materiaal	Geheel of deels (ook) vrij aan de binnenlucht
Toestand van het materiaal	Licht beschadigd, licht verweerd. Intact calciumsilicaatmateriaal of categorie III 'gebondenheid'

#	Type	Referentie	Resultaat
1.1	Puntmonster	6482	Chrysotiel

Beschrijving	Onderdakplaten
Omgeving	Binnen
Primaire drager	Schuin dak
Asbestmateriaal	Plaat, paneel, tablet - Type Menuiserite
Bindmiddel van asbestmateriaal	Cement
Gebondenheid op basis van bindmiddel	Hecht
Hoeveelheid (oppervlakte - dikte - aantal)	<ul style="list-style-type: none"><li>• 110,00 m<sup>2</sup> - 0,40 cm - 1 stuk</li></ul>
Totaal volume	0,44 m <sup>3</sup>
Eenvoudig bereikbaar	<p>Nee</p> <ul style="list-style-type: none"><li>• Het asbestmateriaal is bedekt (uitgezonderd laag verf, coating, behang, kunststof, textiel) en het wegnemen van het bedekkende materiaal kan niet zonder het bedekkende materiaal te beschadigen.</li></ul>
Bevestigingswijze	<ul style="list-style-type: none"><li>• Genageld, geniet</li></ul>
Identificatiemethode	Vaststelling met monstername
Destructieve handeling voor identificatie	Nee
Opmerking	Het gehele schuine dak is bekleed met onderdakplaten van het type menuiserite. De hoeveelheid is geschat.

- Zorg voor een veilig beheer. Vermijd het beschadigen van het asbestmateriaal. Controleer de toestand jaarlijks op wijzigingen.

- Eenvoudige handelingen: mag via doe-het-zelf of door werknemer(s) met opleidingsattest eenvoudige handelingen  
De toepassing mag zelf verwijderd worden onder de voorwaarden terug te vinden op:  
<https://ovam.vlaanderen.be/wie-mag-wat-verwijderen>

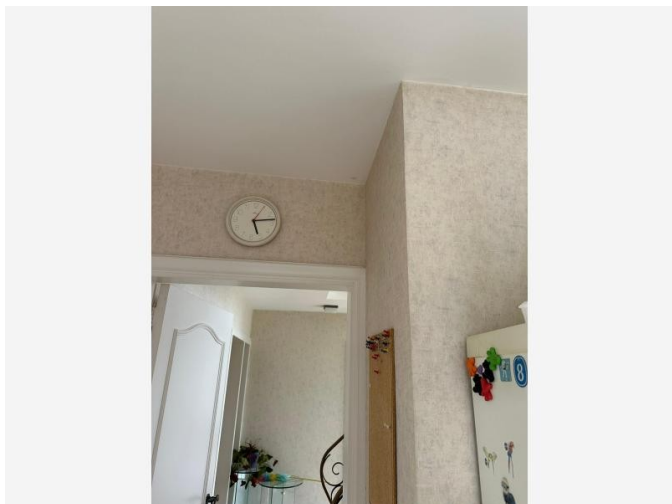
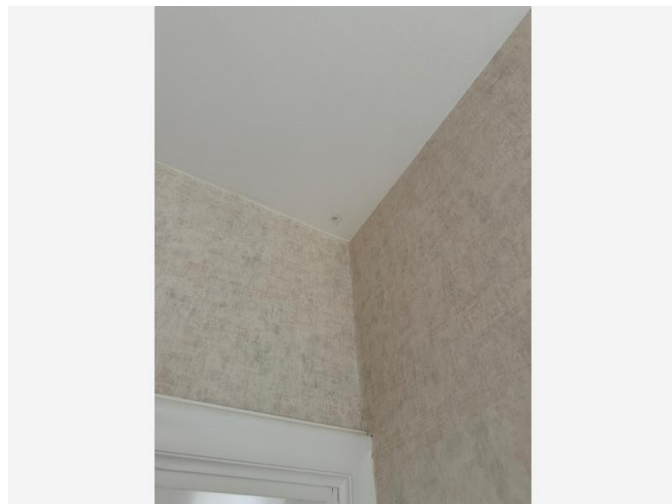
Een mengmonster met 3 puntmonsters van het pleisterwerk aan de plafonds werd genomen. Daar de hoeveelheid gedetecteerd chrysotiel beperkt is, is het aangeraden om de verschillende ruimtes apart te bemonsteren.

Eindbeoordeling materiaalrisico	Laag materiaalrisico en/of verlaagde kans op vezelvrijgave
---------------------------------	--

Gebondenheid	Categorie 2: niet-hechtgebonden met matrix
Asbestsoort (vezeltype)	Alleen chrysotiel
Asbestconcentratie	Laag (< 50%)
Afschermingsgraad van het gehele materiaal	Geheel of deels (ook) vrij aan de binnenlucht
Toestand van het materiaal	Licht beschadigd, licht verweerd. Intact calciumsilicaatmateriaal of categorie III 'gebondenheid'

#	Type	Referentie	Resultaat
2.1	Mengmonster	6480	Chrysotiel

Beschrijving	Pleisterwerk plafonds
Omgeving	Binnen
Primaire drager	Plafond
Asbestmateriaal	In-situ afwerkingslagen - Pleisterwerk (wand, plafond, ...)
Bindmiddel van asbestmateriaal	Gips - kalk
Gebondenheid op basis van bindmiddel	Niet-hechtgebonden
Hoeveelheid (oppervlakte - dikte - aantal)	• 130,00 m <sup>2</sup> - 1,50 cm - 1 stuk
Totaal volume	1,95 m <sup>3</sup>
Eenvoudig bereikbaar	Ja
Bevestigingswijze	• Verlijmd, ingegoten, versmeerd
Identificatiemethode	Vaststelling met monstername
Destructieve handeling voor identificatie	Nee
Opmerking	Door afwezigheid van pleisterwerk aan het plafond van de stookruimte, werden alleen puntmonsters van een natte ruimte (keulen), trappenhal (inkom) en een individuele ruimte (berging) opgenomen in het mengmonster. De hoeveelheid is geschat.

- Zorg voor een veilig beheer. Vermijd het beschadigen van het asbestmateriaal. Controleer de toestand jaarlijks op wijzigingen.
- Voer bijkomende staalname(s) uit.

- Hermetische zone (erkend asbestverwijderaar)  
Verwijderingsvoorschriften volgens Codex over het welzijn op het werk Art. VI.3-61.

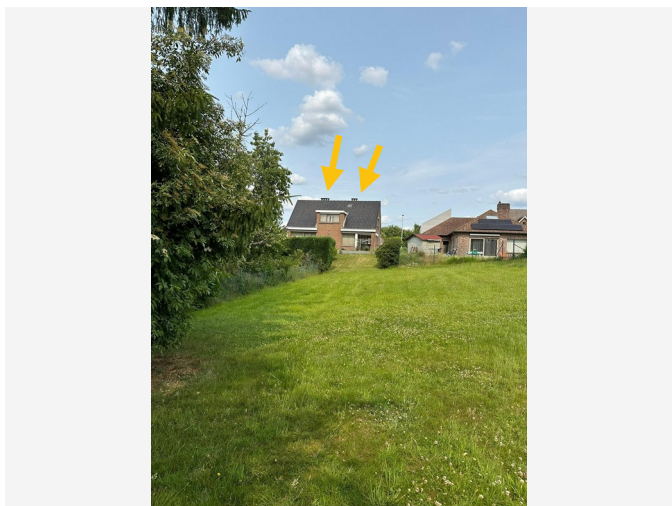
Situeringsfoto

**Reden:** Het te onderzoeken materiaal situeert zich hoger dan 3,50 m te rekenen vanaf een veilige ondergrond

**Uitleg van de asbestdeskundige:** Het is niet mogelijk om de binnenzijde van de gemetselde schouwen te onderzoeken, daar de openingen zich hoger dan 3,50 meter vanaf een veilige ondergrond situeren.

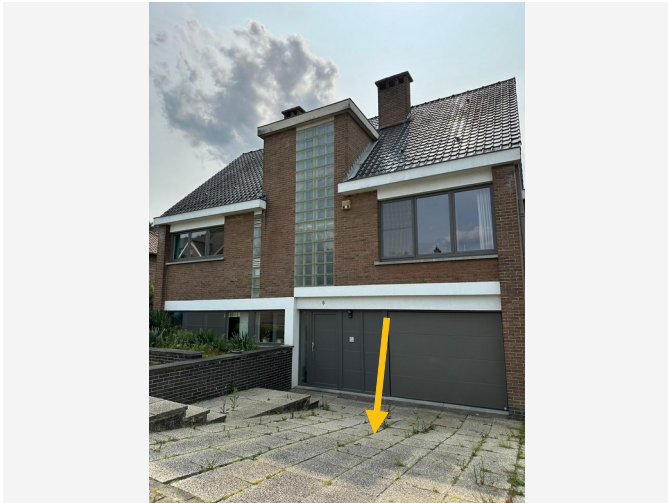
Vrije foto

Er werden geen asbestverdachte materialen aangetroffen in/op de oprit.

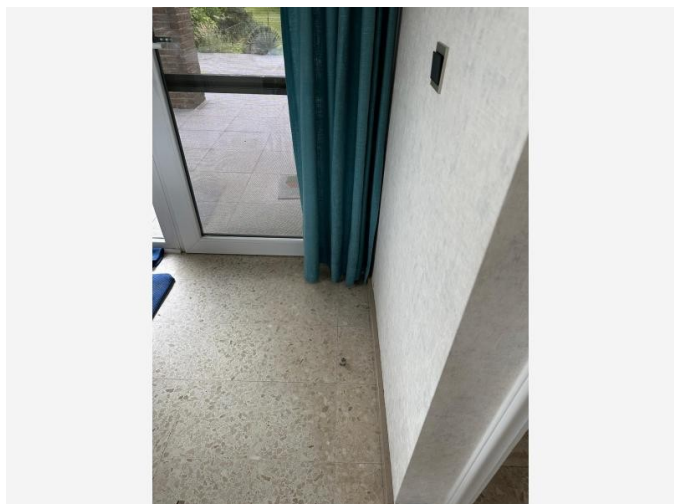
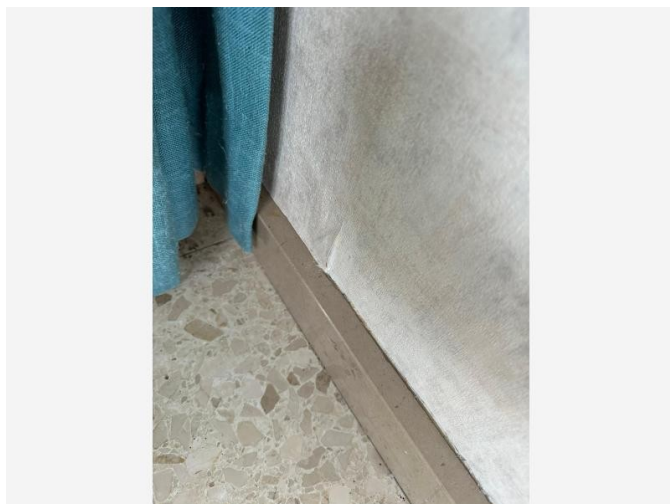
## Fiche 5: Pleisterwerk muren

Geen asbest

#	Type	Referentie	Resultaat
5.1	Mengmonster	6479	Geen asbest

Beschrijving	Pleisterwerk muren
Omgeving	Binnen
Primaire drager	Binnenwand
Bindmiddel van materiaal	Gips - kalk
Gebondenheid op basis van bindmiddel	Niet-hechtgebonden
Hoeveelheid (oppervlakte - dikte - aantal)	• 450,00 m <sup>2</sup> - 2,00 cm - 1 stuk
Totaal volume	9,00 m <sup>3</sup>
Identificatiemethode	Vaststelling met monsternamen
Destructieve handeling voor identificatie	Nee
Opmerking	Door afwezigheid van pleisterwerk aan de binnenwanden van de stookruimte, werden alleen puntmonsters van een natte ruimte (keuken), trappenhuis (1ste verdieping) en een individuele ruimte (berging) opgenomen in het mengmonster. De hoeveelheid is geschat.

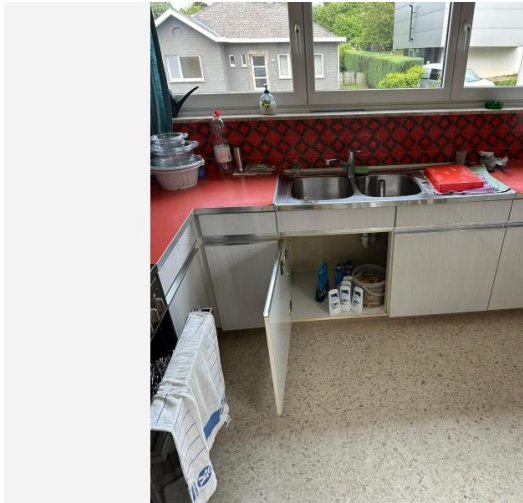
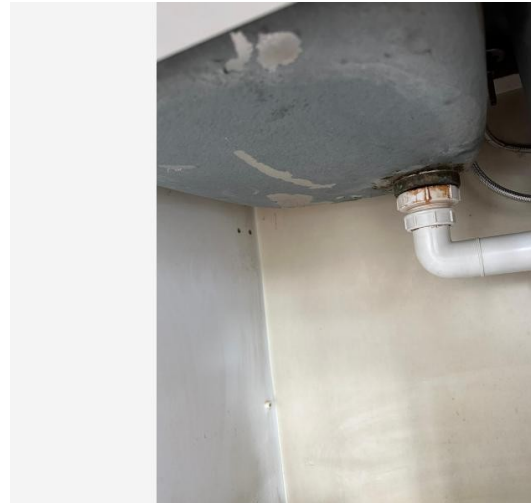
## Fiche 6: Coating onder wastafels

Geen asbest

#	Type	Referentie	Resultaat
6.1	Puntmonster	6481	Geen asbest

Beschrijving	Coating onder wastafels
Omgeving	Binnen
Primaire drager	Sanitaire infrastructuur en uitrusting (toe- en afvoer)
Bindmiddel van materiaal	Kitten, mastiek, pasta
Gebondenheid op basis van bindmiddel	Hecht
Hoeveelheid (gewicht - aantal)	<ul style="list-style-type: none"><li>• 0,25 kg - 1 stuk</li></ul>
Totaal gewicht	0,25 kg
Identificatiemethode	Vaststelling met monstername
Destructieve handeling voor identificatie	Nee
Opmerking	Het betreft de coatingslaag onderaan de wastafel in de keuken. De hoeveelheid is geschat.
