Asbestinventarisat attest

Pedestraat 19, 1602 Sint-Pieters-Leeuw

Attestnummer : 20250707-000337.000

Uitgegeven op : 07.07.2025

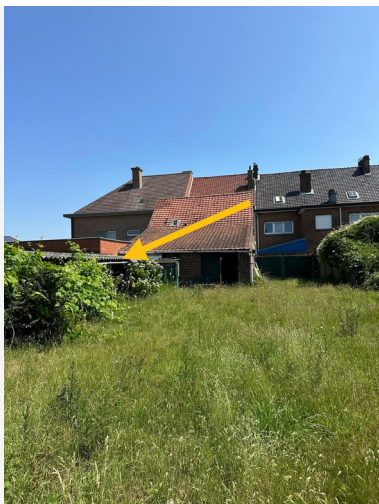
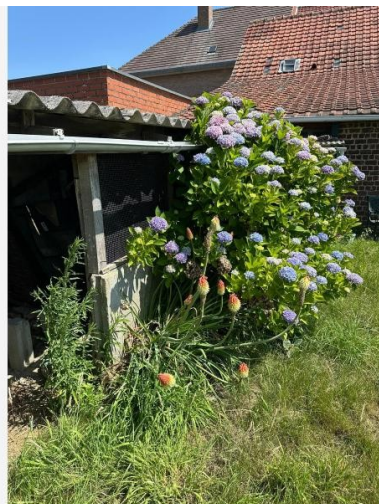
Eindbeoordeling materiaalrisico	Hoog materiaalrisico en/of hoge kans op vezelvrijgave
---------------------------------	---

Gebondenheid	Categorie 1: hechtgebonden in oorsprong
Asbestsoort (vezeltype)	Crocidoliet aanwezig
Asbestconcentratie	Laag (< 50%)
Afschermingsgraad van het gehele materiaal	Geheel of deels (ook) vrij aan de binnenlucht
Toestand van het materiaal	Matig beschadigd, matig verweerd

Beschrijving	Golfplaten dak tuinhuis
Omgeving	Grenst aan binnen- en buitenlucht
Primaire drager	Schuin dak
Asbestmateriaal	Dak- en gevelbekleding - Golfplaat
Bindmiddel van asbestmateriaal	Cement
Gebondenheid op basis van bindmiddel	Hecht
Hoeveelheid (oppervlakte - aantal)	<ul style="list-style-type: none">• 26,00 m² - 1 stuk
Totale oppervlakte	26,00 m ²
Eenvoudig bereikbaar	Ja
Bevestigingswijze	<ul style="list-style-type: none">• Geschroefd
Identificatiemethode	Vaststelling zonder monstername
Destructieve handeling voor identificatie	Nee
Opmerking	Het betreft de golfplaten dakbedekking op het tuinhuis. De hoeveelheid is geschat.

Dringend verwijderen

- Zorg voor een veilig beheer. Vermijd het beschadigen van het asbestmateriaal. Controleer de toestand jaarlijks op wijzigingen.
- Hemelwater dat afspoelt van asbestcement daken of gevels kan asbestdeeltjes bevatten. Gebruik het enkel voor gesloten circuits (bv. spoelen toiletten). Reinig na het vervangen van het dak of de gevel de dakgoten en regenwaterput of -ton om asbesthoudend sediment of slib te verwijderen
- Voer bijkomende staalname(s) uit.

- Eenvoudige handelingen: mag via doe-het-zelf of door werknemer(s) met opleidingsattest eenvoudige handelingen
De toepassing mag zelf verwijderd worden onder de voorwaarden terug te vinden op:
<https://ovam.vlaanderen.be/wie-mag-wat-verwijderen>

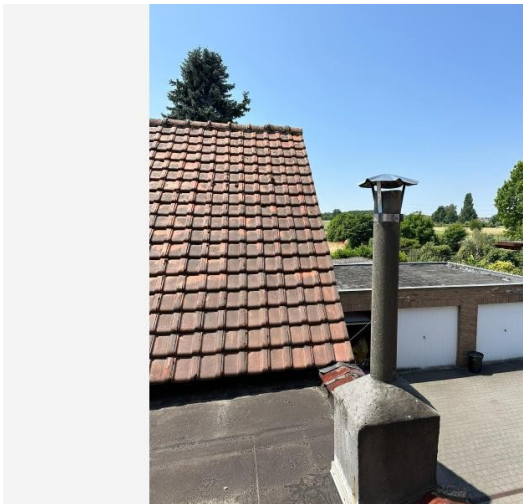
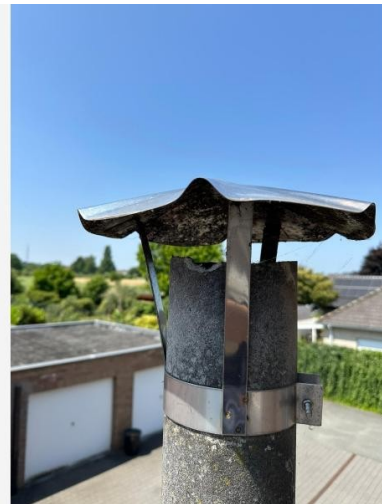
Eindbeoordeling materiaalrisico	Hoog materiaalrisico en/of hoge kans op vezelvrijgave
---------------------------------	---

Gebondenheid	Categorie 1: hechtgebonden in oorsprong
Asbestsoort (vezeltype)	Crocidoliet aanwezig
Asbestconcentratie	Laag (< 50%)
Afschermingsgraad van het gehele materiaal	Geheel of deels (ook) vrij aan binnenluchtstromen
Toestand van het materiaal	Matig beschadigd, matig verweerd

#	Type	Referentie	Resultaat
2.1	Puntmonster	6911	Chrysotiel, Crocidoliet

Beschrijving	Schouwpijp
Omgeving	Grenst aan binnen- en buitenlucht
Primaire drager	Plat dak
Asbestmateriaal	Rookgaskanaal
Bindmiddel van asbestmateriaal	Cement
Gebondenheid op basis van bindmiddel	Hecht
Hoeveelheid (lengte - omtrek - dikte - aantal)	<ul style="list-style-type: none">• 1,50 m - 30,00 cm - 1,50 cm - 1 stuk
Totaal volume	0,007 m ³
Eenvoudig bereikbaar	Ja
Bevestigingswijze	<ul style="list-style-type: none">• Verlijmd, ingegoten, versmeerd
Identificatiemethode	Vaststelling met monstername
Destructieve handeling voor identificatie	Nee
Opmerking	Het betreft de schouwpijp op het plat dak achteraan de woning. De hoeveelheid is geschat.

Dringend verwijderen

- Zorg voor een veilig beheer. Vermijd het beschadigen van het asbestmateriaal. Controleer de toestand jaarlijks op wijzigingen.

- Eenvoudige handelingen: mag via doe-het-zelf of door werknemer(s) met opleidingsattest eenvoudige handelingen
De toepassing mag zelf verwijderd worden onder de voorwaarden terug te vinden op:
<https://ovam.vlaanderen.be/wie-mag-wat-verwijderen>

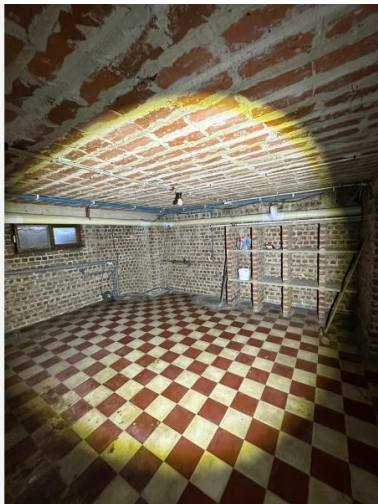
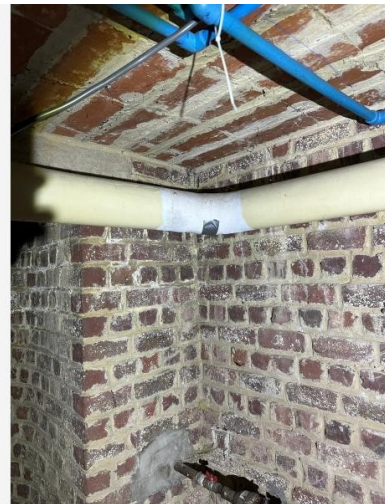
Eindbeoordeling materiaalrisico	Verhoogd materiaalrisico en/of verhoogde kans op vezelvrijgave
---------------------------------	--

Gebondenheid	Categorie 2: niet-hechtgebonden met matrix
Asbestsoort (vezeltype)	Amfibool aanwezig, uitgezonderd crocidoliet
Asbestconcentratie	Hoog ($\geq 50\%$)
Afschermingsgraad van het gehele materiaal	Geheel of deels (ook) vrij aan de binnenlucht
Toestand van het materiaal	Licht beschadigd, licht verweerd. Intact calciumsilicaatmateriaal of categorie III 'gebondenheid'

#	Type	Referentie	Resultaat
3.1	Mengmonster	6913	Amosiet

Beschrijving	Thermische buisisolatie
Omgeving	Binnen
Primaire drager	HVAC infrastructuur en uitrusting
Asbestmateriaal	In-situ afwerkingslagen - Thermische isolatie
Bindmiddel van asbestmateriaal	Gips - kalk
Gebondenheid op basis van bindmiddel	Niet-hechtgebonden
Hoeveelheid (lengte - omtrek - dikte - aantal)	<ul style="list-style-type: none"> • 4,00 m - 30,00 cm - 4,00 cm - 1 stuk • 1,00 m - 30,00 cm - 4,00 cm - 1 stuk
Totaal volume	0,06 m ³
Eenvoudig bereikbaar	Ja
Bevestigingswijze	<ul style="list-style-type: none"> • Verlijmd, ingegoten, versmeerd
Identificatiemethode	Vaststelling met monstername
Destructieve handeling voor identificatie	Nee
Opmerking	Het betreft de gipsgebonden thermische isolatie rond de bochten van de leidingen op het kelderverdiep en in de garage. De hoeveelheid is geschat. Er situeert zich een plastieken omhulsel rondom de rechte stukken van de leidingen. Indien onder dit omhulsel gelijkaardige thermische isolatie aanwezig blijkt, is het aangeraden om deze te laten bemonsteren. Staalname niet mogelijk binnen het kader van een niet-destructieve inventaris.

Verwijderen

- Zorg voor een veilig beheer. Vermijd het beschadigen van het asbestmateriaal. Controleer de toestand jaarlijks op wijzigingen.
- Scherm in afwachting van verwijdering het asbestmateriaal af van luchtstromingen en verstoring: bijvoorbeeld door het te verpakken, te fixeren, af te dekken, signalisatie - afbakening aan te brengen, ...
- Voer bijkomende staalname(s) uit.

- Hermetische zone (erkend asbestverwijderaar)
Verwijderingsvoorschriften volgens Codex over het welzijn op het werk Art. VI.3-61.

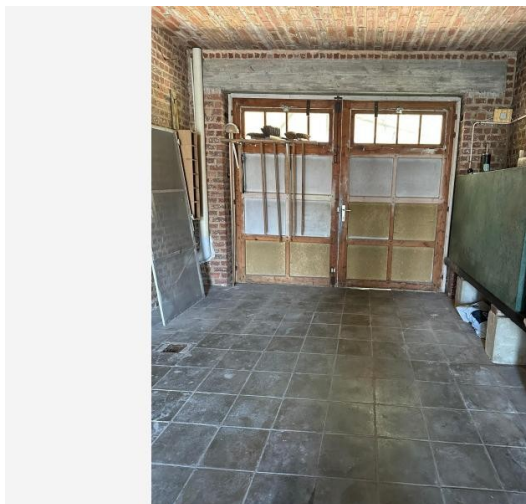
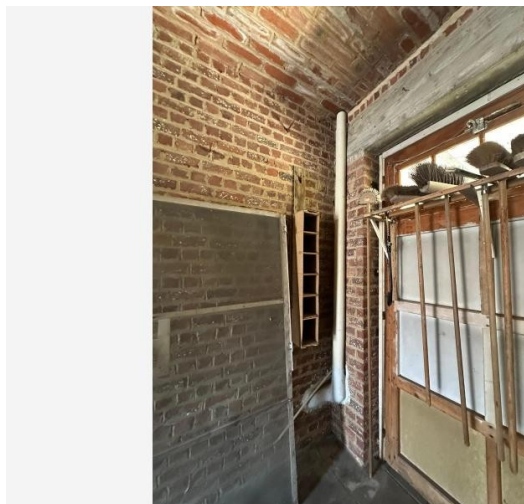
Eindbeoordeling materiaalrisico	Verhoogd materiaalrisico en/of verhoogde kans op vezelvrijgave
---------------------------------	--

Gebondenheid	Categorie 1: hechtgebonden in oorsprong
Asbestsoort (vezeltype)	Crocidoliet aanwezig
Asbestconcentratie	Laag (< 50%)
Afschermingsgraad van het gehele materiaal	Geheel of deels (ook) vrij aan de binnenlucht
Toestand van het materiaal	Licht beschadigd, licht verweerd. Intact calciumsilicaatmateriaal of categorie III 'gebondenheid'

Beschrijving	Garagepoort
Omgeving	Grenst aan binnen- en buitenlucht
Primaire drager	Wandopening verticaal (raam, deur, ...)
Asbestmateriaal	Plaat, paneel, tablet - Generiek
Bindmiddel van asbestmateriaal	Cement
Gebondenheid op basis van bindmiddel	Hecht
Hoeveelheid (oppervlakte - dikte - aantal)	• 9,00 m ² - 0,40 cm - 1 stuk
Totaal volume	0,036 m ³
Eenvoudig bereikbaar	Ja
Bevestigingswijze	• Geklemd
Identificatiemethode	Vaststelling zonder monstername
Destructieve handeling voor identificatie	Nee
Opmerking	De platen in de poort aan de achterzijde van de garage zijn asbestverdachte cementplaten. De hoeveelheid is geschat.

Verwijderen

- Zorg voor een veilig beheer. Vermijd het beschadigen van het asbestmateriaal. Controleer de toestand jaarlijks op wijzigingen.
- Voer bijkomende staalname(s) uit.

- Eenvoudige handelingen: mag via doe-het-zelf of door werknemer(s) met opleidingsattest eenvoudige handelingen
De toepassing mag zelf verwijderd worden onder de voorwaarden terug te vinden op:
<https://ovam.vlaanderen.be/wie-mag-wat-verwijderen>

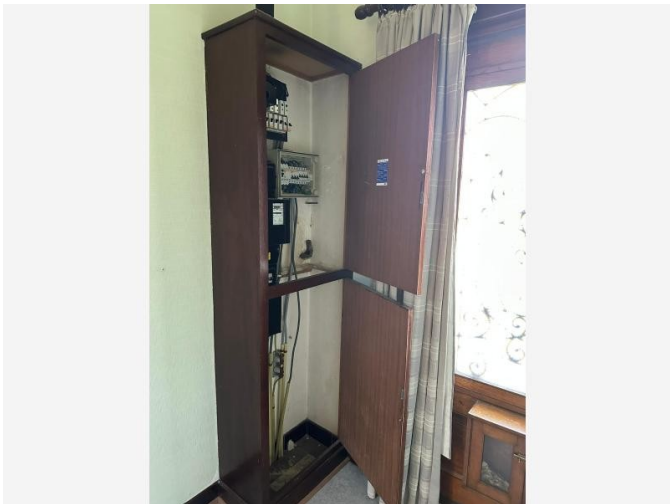
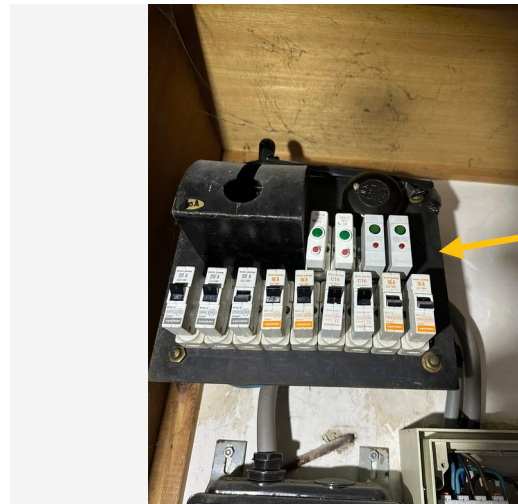
Eindbeoordeling materiaalrisico	Laag materiaalrisico en/of verlaagde kans op vezelvrijgave
---------------------------------	--

Gebondenheid	Categorie 1: hechtgebonden in oorsprong
Asbestsoort (vezeltype)	Crocidoliet aanwezig
Asbestconcentratie	Laag (< 50%)
Afschermingsgraad van het gehele materiaal	Geheel of deels (ook) vrij aan de binnenlucht
Toestand van het materiaal	Onbeschadigd, niet verweerd

Beschrijving	Ophangingsplaat elektrische installatie
Omgeving	Binnen
Primaire drager	Binnenwand
Asbestmateriaal	Plaat, paneel, tablet - Generiek
Bindmiddel van asbestmateriaal	Cement
Gebondenheid op basis van bindmiddel	Hecht
Hoeveelheid (oppervlakte - dikte - aantal)	• 0,40 m ² - 1,00 cm - 1 stuk
Totaal volume	0,004 m ³
Eenvoudig bereikbaar	Ja
Bevestigingswijze	• Geschroefd
Identificatiemethode	Vaststelling zonder monstername
Destructieve handeling voor identificatie	Nee
Opmerking	Het betreft de ophangingsplaat waaraan de elektrische installatie is bevestigd in de gang op het gelijkvloers. De hoeveelheid is geschat.

Zorgvuldig beheren

- Zorg voor een veilig beheer. Vermijd het beschadigen van het asbestmateriaal. Controleer de toestand jaarlijks op wijzigingen.
- Voer bijkomende staalname(s) uit.

- Eenvoudige handelingen: mag via doe-het-zelf of door werknemer(s) met opleidingsattest eenvoudige handelingen
De toepassing mag zelf verwijderd worden onder de voorwaarden terug te vinden op:
<https://ovam.vlaanderen.be/wie-mag-wat-verwijderen>

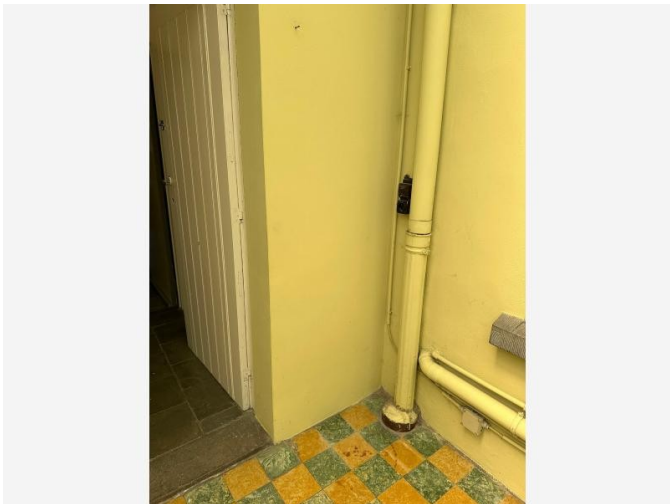
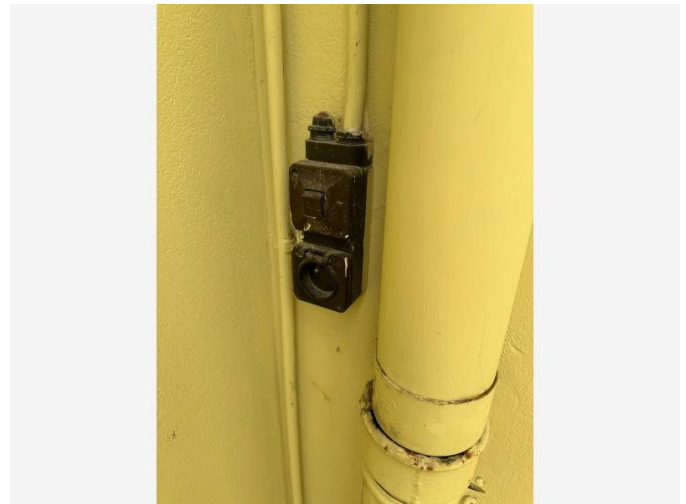
Beschrijving	Elektrisch materiaal
Omgeving	Binnen
Primaire drager	Communicatie en elektrische infrastructuur en uitrusting
Asbestmateriaal	Plaat, paneel, tablet - Type Bakeliet
Bindmiddel van asbestmateriaal	Kunststof of -hars
Gebondenheid op basis van bindmiddel	Hecht
Hoeveelheid (oppervlakte - dikte - aantal)	<ul style="list-style-type: none"> • 0,05 m² - 0,30 cm - 20 stuks • 0,50 m² - 0,30 cm - 1 stuk
Totaal volume	0,005 m ³
Eenvoudig bereikbaar	Ja
Bevestigingswijze	<ul style="list-style-type: none"> • Geschroefd
Identificatiemethode	Vaststelling zonder monsternamen
Destructieve handeling voor identificatie	Nee
Opmerking	Het betreft alle zwarte en donkerbruine lamphouders, schakelaars en stopcontacten, alsook de elektrische installatie in de gang op het gelijkvloers. De hoeveelheid en lokalisatie is geschat.

- Zorg voor een veilig beheer. Vermijd het beschadigen van het asbestmateriaal. Controleer de toestand jaarlijks op wijzigingen.
- Voer bijkomende staalname(s) uit.

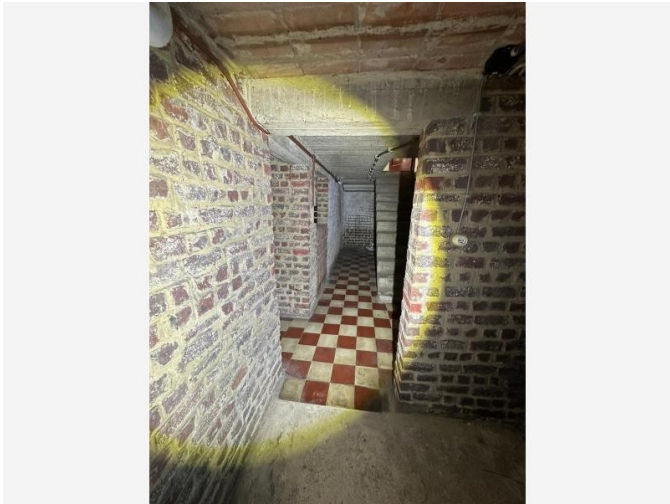
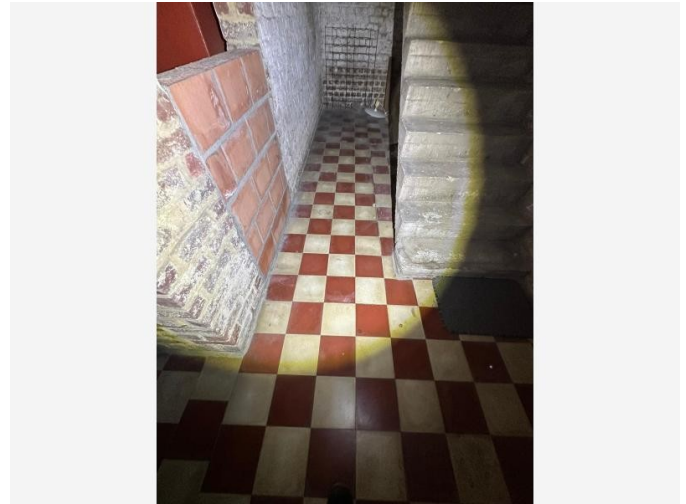
Beschrijving	Vloertegels
Omgeving	Binnen
Primaire drager	Vloer
Asbestmateriaal	Prefab - afwerking - Tegel
Bindmiddel van asbestmateriaal	Cement
Gebondenheid op basis van bindmiddel	Hecht
Hoeveelheid (oppervlakte - dikte - aantal)	<ul style="list-style-type: none">• 6,00 m² - 2,00 cm - 1 stuk• 10,00 m² - 2,00 cm - 1 stuk• 12,00 m² - 2,00 cm - 1 stuk• 50,00 m² - 2,00 cm - 1 stuk• 2,00 m² - 2,00 cm - 2 stuks
Totaal volume	1,64 m ³
Eenvoudig bereikbaar	Ja
Bevestigingswijze	<ul style="list-style-type: none">• Verlijmd, ingegoten, versmeerd
Identificatiemethode	Vaststelling zonder monsternamen
Destructieve handeling voor identificatie	Nee
Opmerking	Het betreft de vloertegels in de kelder, 2 kleine ruimtes achter de veranda, de veranda, berging en onder de vinylvloerbekleding in de gang. De hoeveelheid is geschat. Staalname niet mogelijk binnen het kader van een niet-destructieve inventaris.

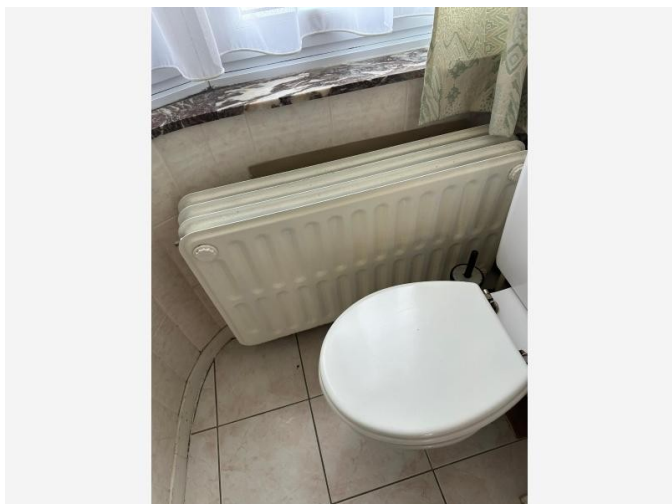
Identificatiemethode	Redelijk vermoeden
Primaire drager	HVAC infrastructuur en uitrusting
(Asbest)materiaal	Pakking, dichting

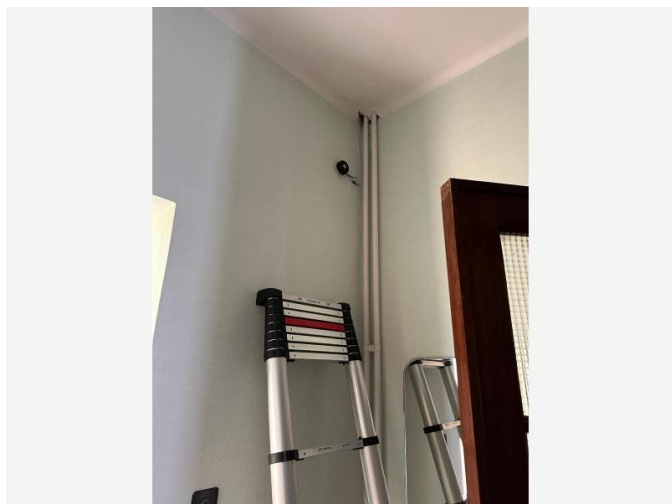
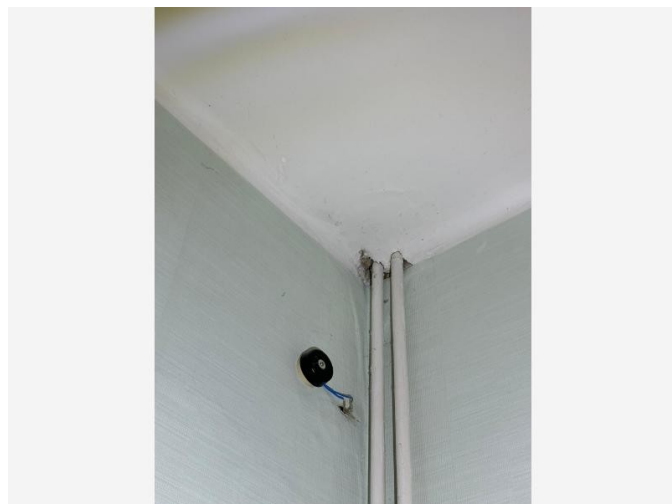
Fiche 12: Pleisterwerk plafonds

Geen asbest

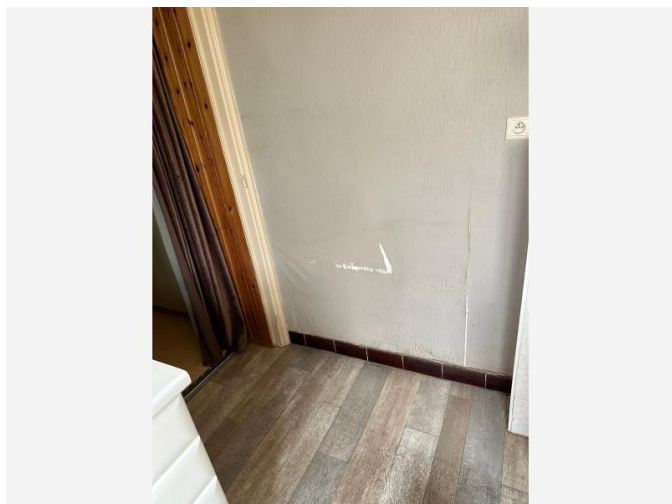
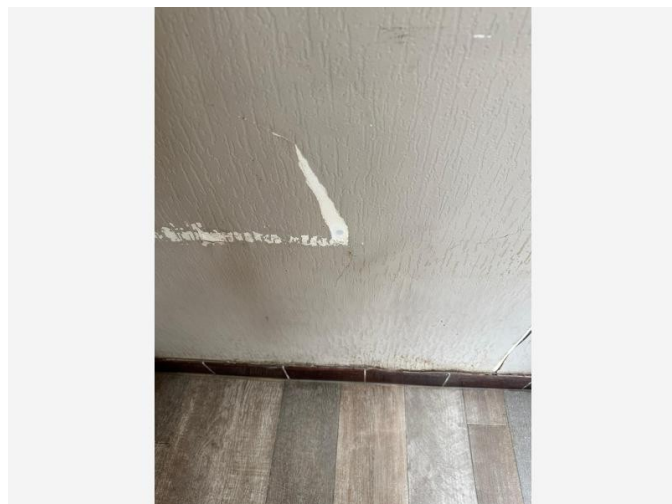
Fiche 13: Pleisterwerk muren

Geen asbest

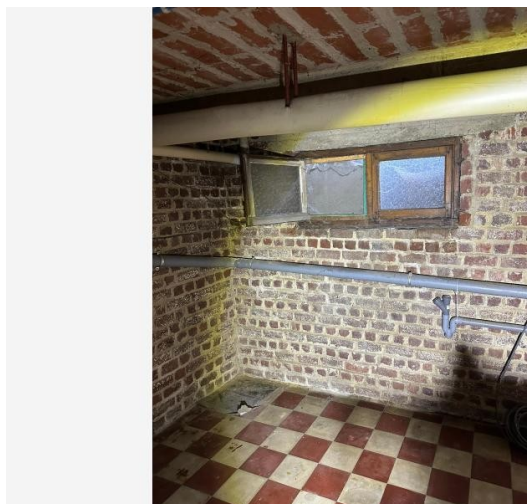
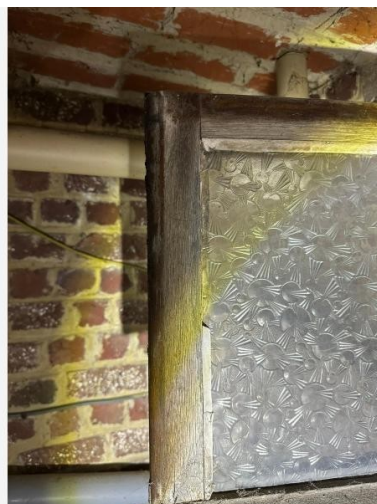
Fiche 14: Afdichting ramen kelder

Geen asbest

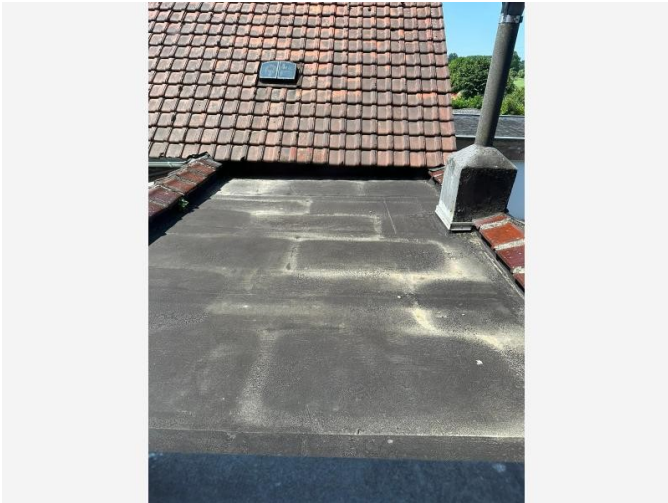
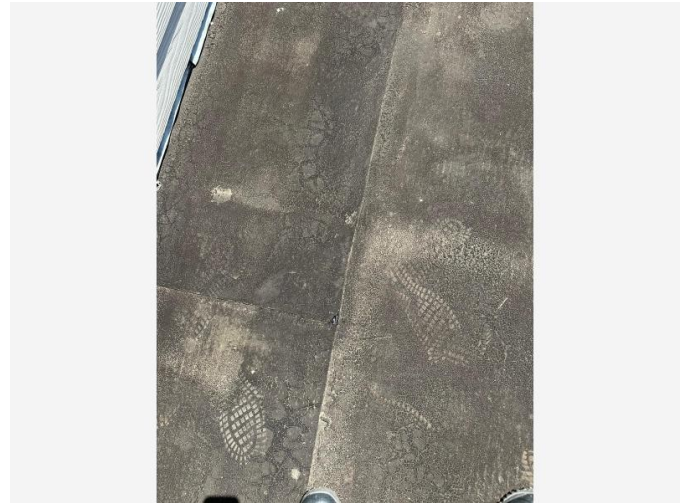
Fiche 15: Roofing plat dak

Geen asbest

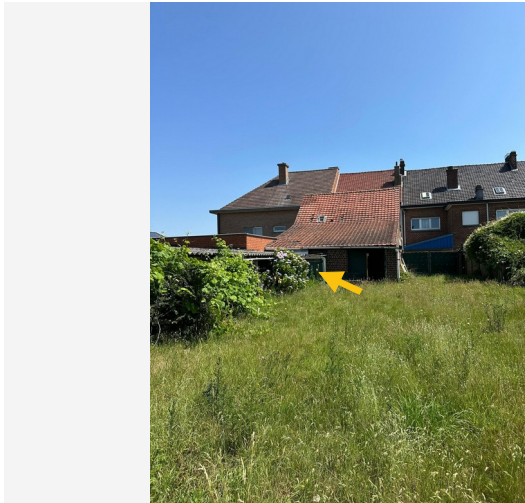
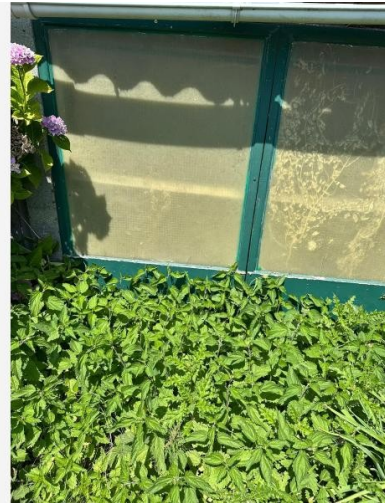
Fiche 16: Afdichting ramen tuinhuis

Geen asbest

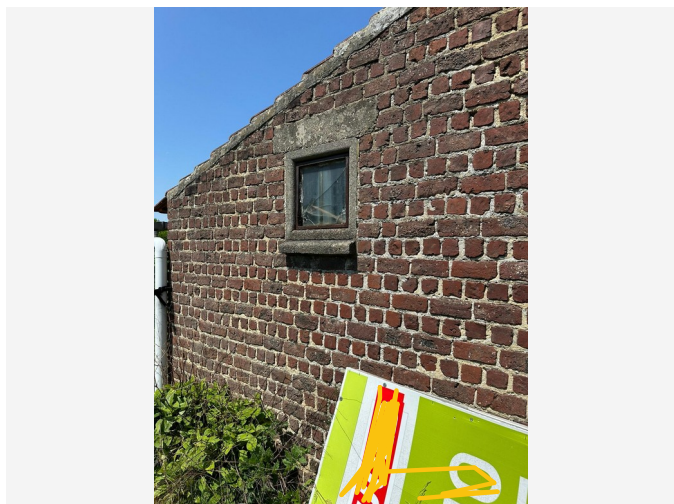
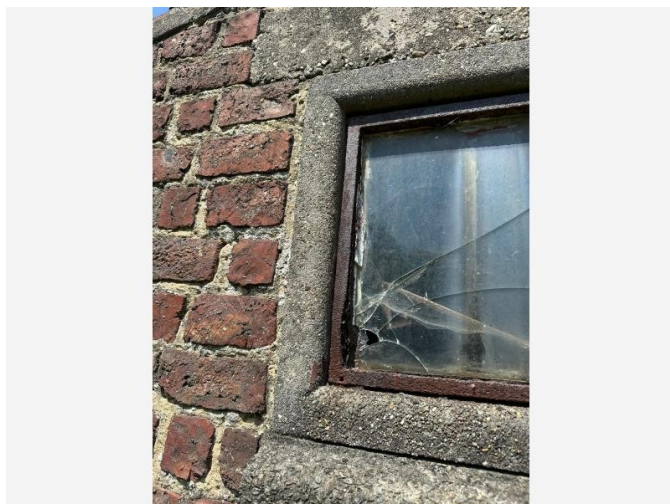
Fiche 17: Afdichting ramen schuur

Geen asbest

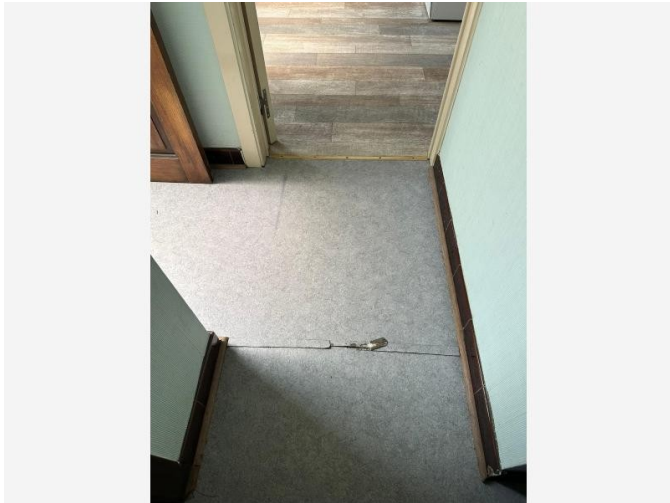
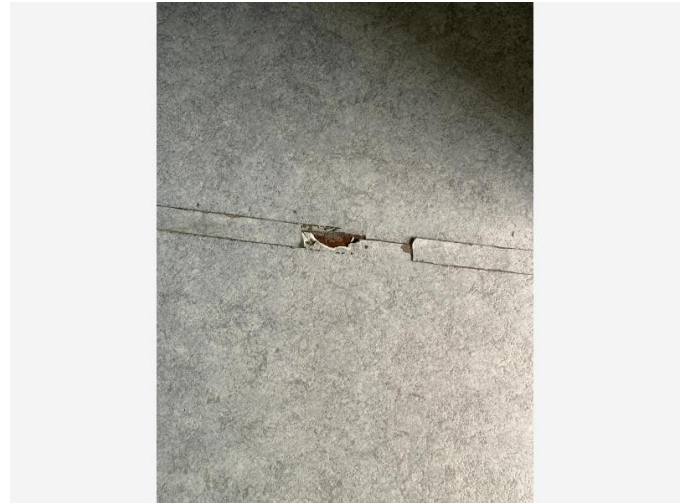
Fiche 18: Vinylvloerbekleding gelijkvloers

Geen asbest

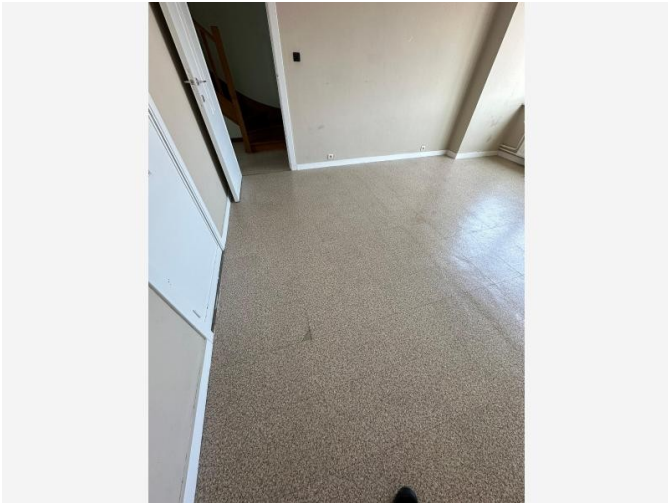
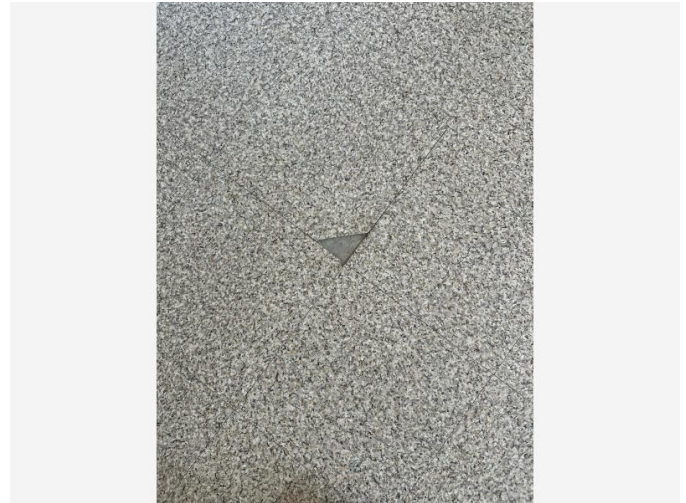
Fiche 19: Vinyltegels 1ste verdiep

Geen asbest
