# Asbestinventarisatetest

Turnhoutsebaan 147/607, 2140 Antwerpen

Attestnummer : 20250430-000231.000

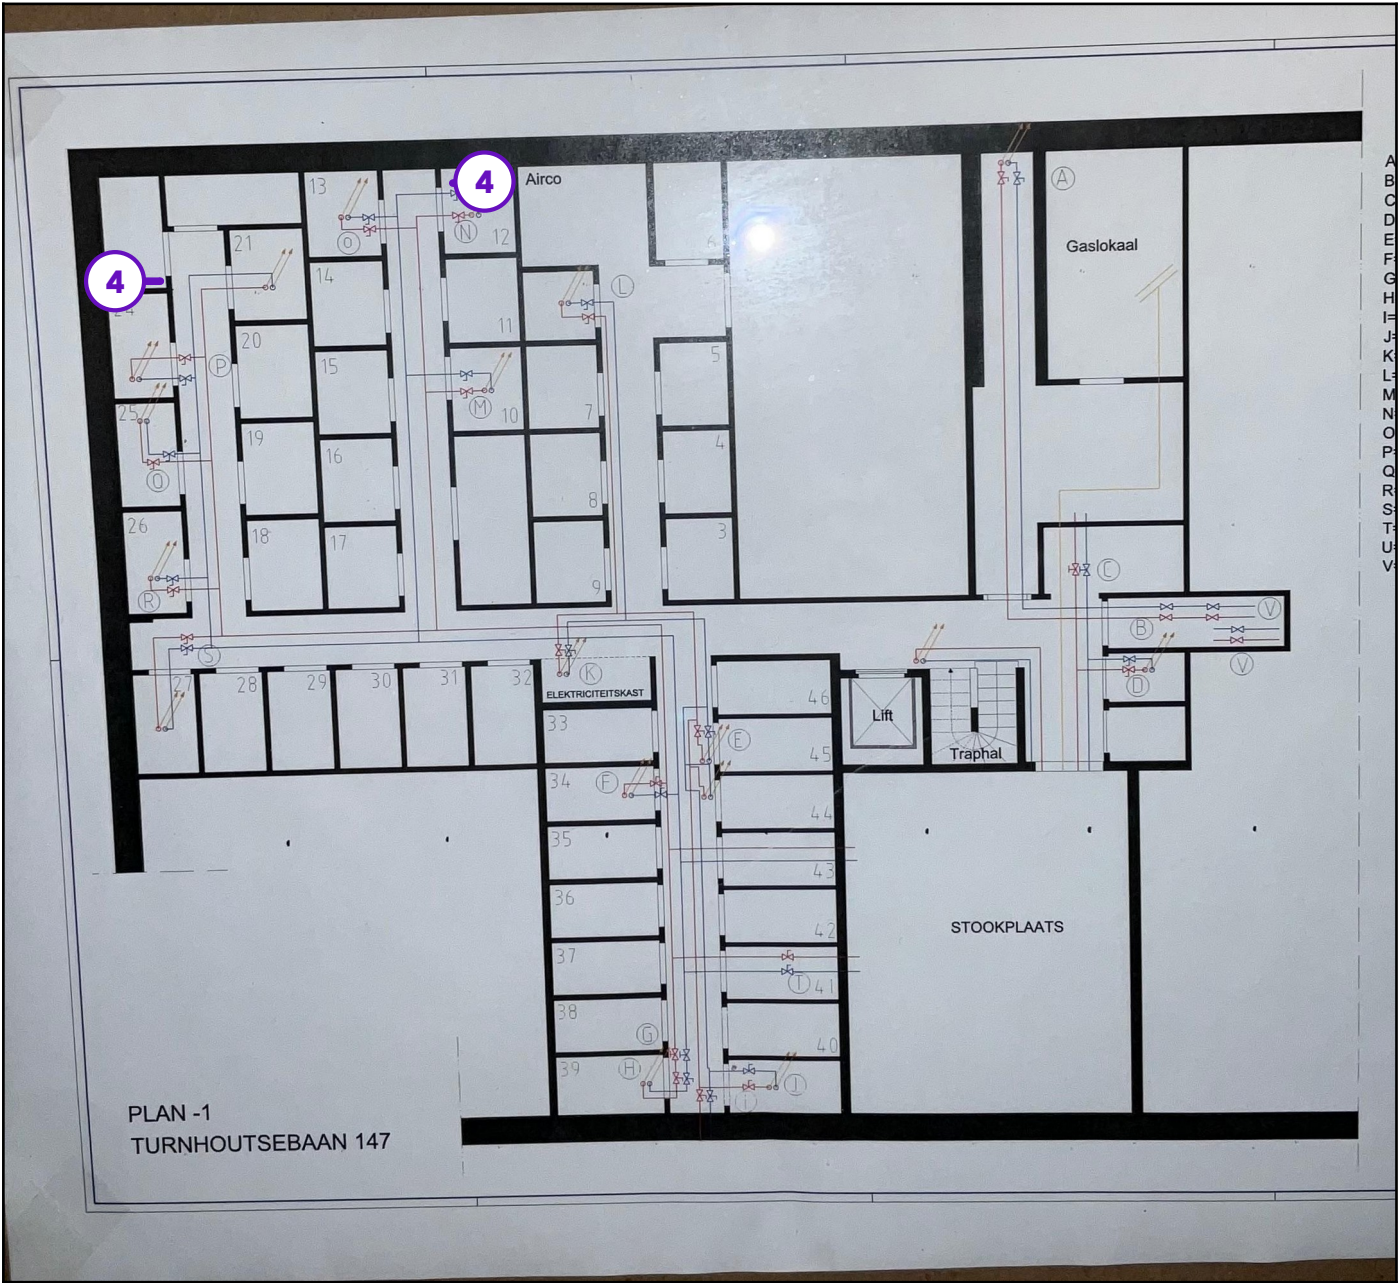
# Plan 1.1: Kelder

Beschrijving	Type	Actie
4. Leidingisolatie behoort tot de gemeenschappelijke delen.	Advies	-

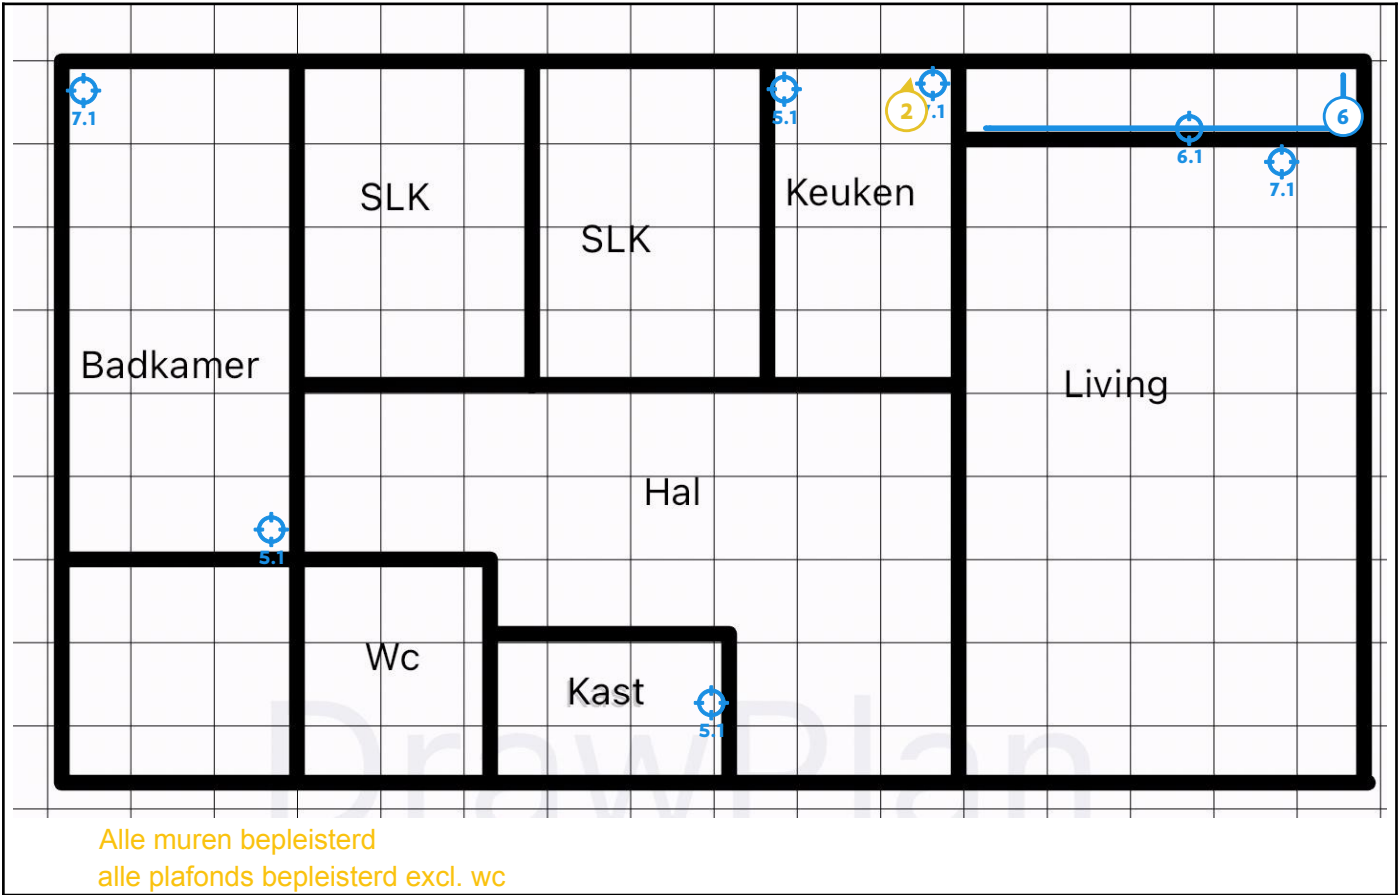
Plan 1.2: 607

Beschrijving	Type	Actie
2. Bakeliet toep.(schakelaars-stopcontact.-verdeel dozen-radiatorknoppen.	Asbestmateriaal	Zorgvuldig beheren
5. Muurpleister	Geen asbest	-
5.1 Code: plm	Mengmonster	-
6. Stopverf.	Geen asbest	-
6.1 Code: Stopverf	Puntmonster	-
7. Plafondpleister.	Geen asbest	-
7.1 Code: plpl	Mengmonster	-

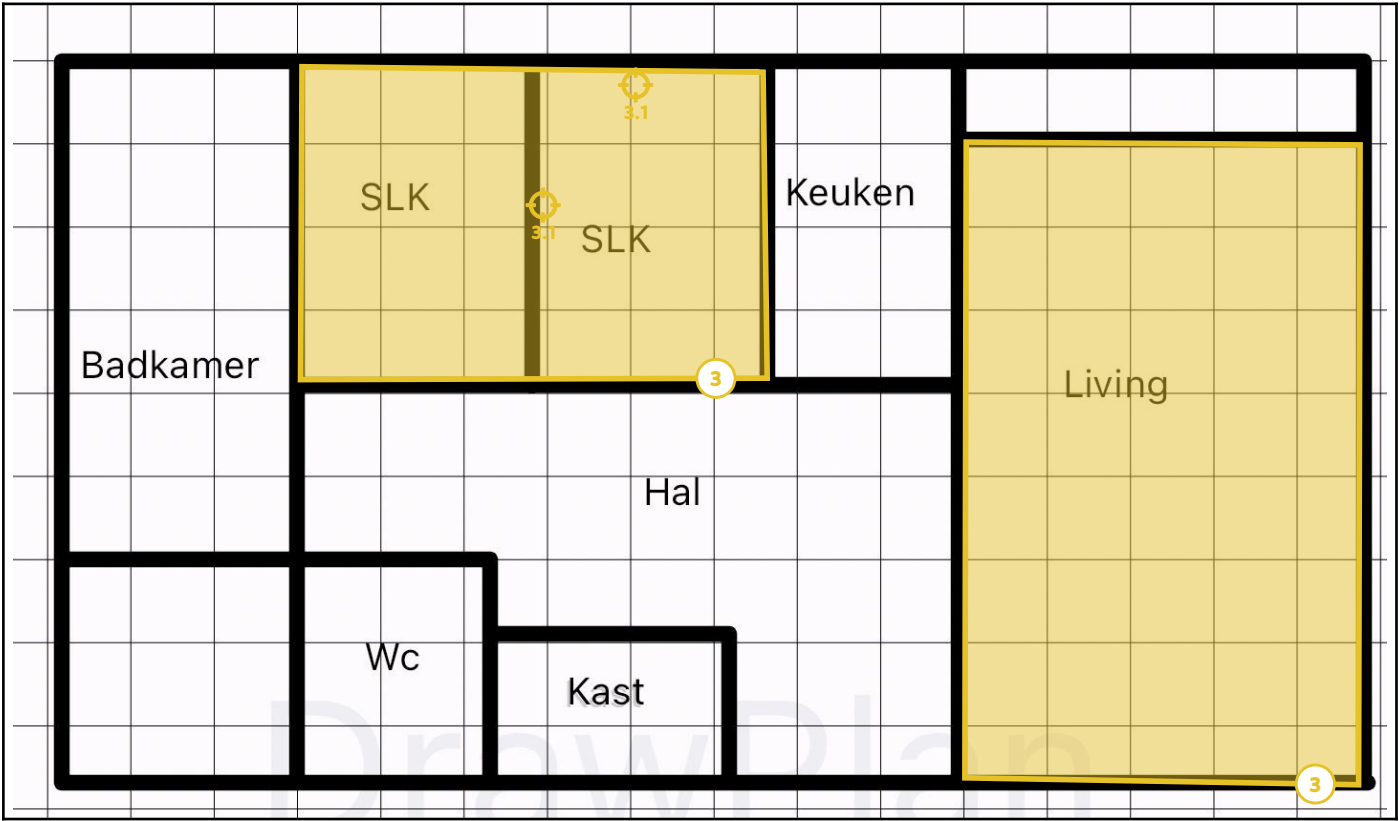
Plan 1.4: 607

Beschrijving	Type	Actie
3. Zwarte lijn.	Asbestmateriaal	Zorgvuldig beheren
3.1 Code: zwarte lijn	Mengmonster	-

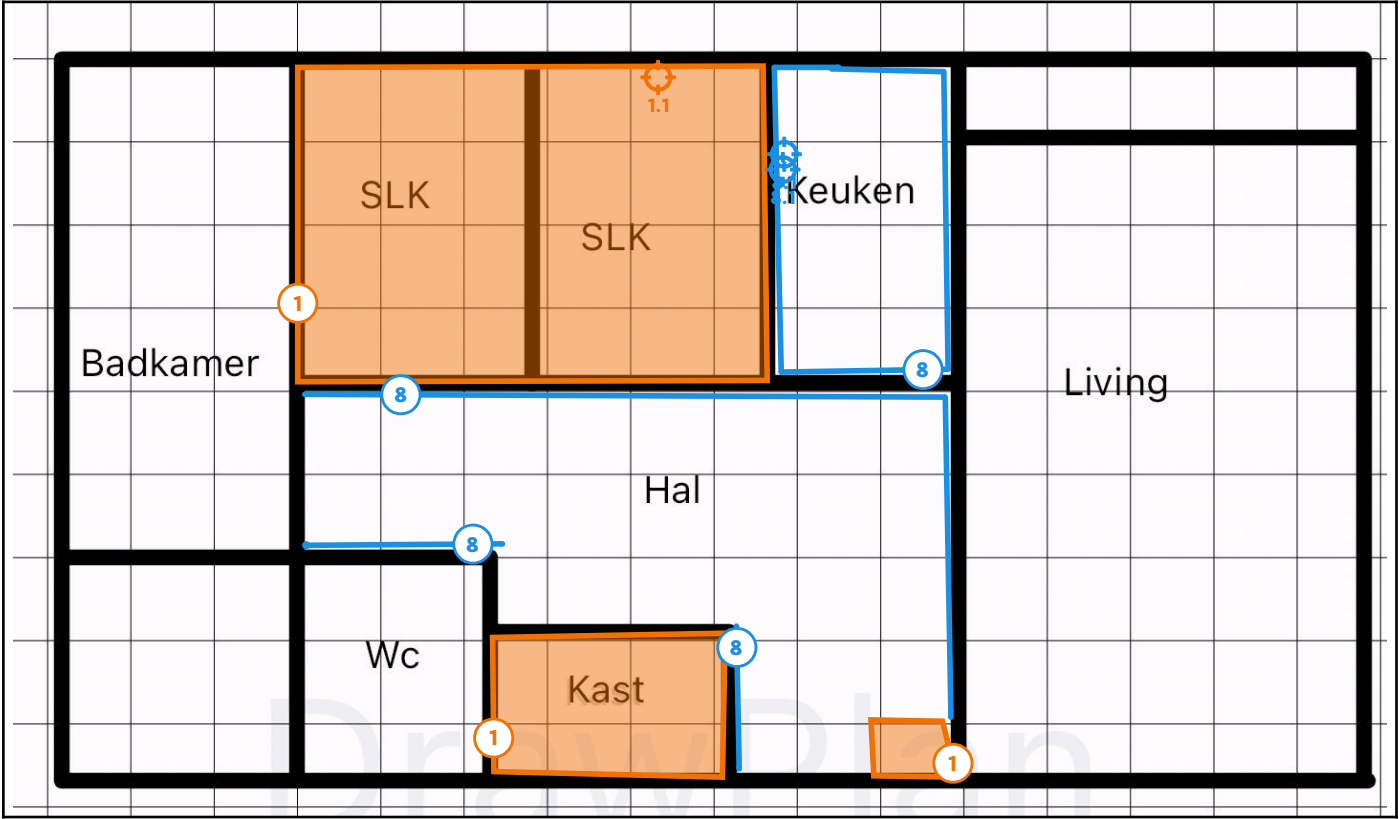
Plan 1.5: 607

Beschrijving	Type	Actie
1. Vinyl tegels (colovinyl).	Asbestmateriaal	Verwijderen
1.1 Code: vinyl tegel	Puntmonster	-
8. Tegellijm (staalname).	Geen asbest	-
8.1 Code: Tegellijm	Mengmonster	-

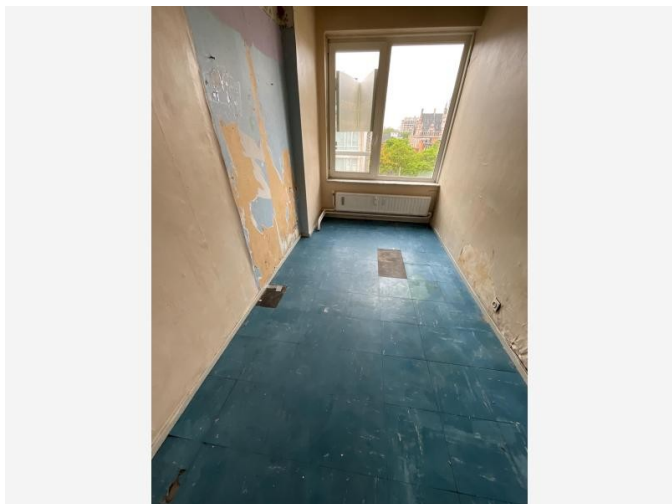
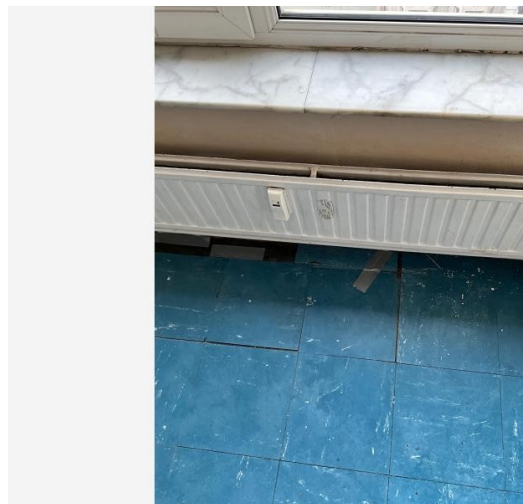
Eindbeoordeling materiaalrisico	Verhoogd materiaalrisico en/of verhoogde kans op vezelvrijgave
---------------------------------	--

Gebondenheid	Categorie 1: hechtgebonden in oorsprong
Asbestsoort (vezeltype)	Alleen chrysotiel
Asbestconcentratie	Laag (< 50%)
Afschermingsgraad van het gehele materiaal	Geheel of deels (ook) vrij aan de binnenlucht
Toestand van het materiaal	Matig beschadigd, matig verweerd

#	Type	Referentie	Resultaat
1.1	Puntmonster	vinyl tegel	Chrysotiel

Beschrijving	Vinyl tegels (colovinyl).
Omgeving	Binnen
Primaire drager	Vloer
Asbestmateriaal	Prefab - afwerking - Tegel
Bindmiddel van asbestmateriaal	Kunststof of -hars
Gebondenheid op basis van bindmiddel	Hecht
Hoeveelheid (oppervlakte - dikte - aantal)	• 15,00 m <sup>2</sup> - 0,20 cm - 1 stuk
Totaal volume	0,03 m <sup>3</sup>
Eenvoudig bereikbaar	Ja
Bevestigingswijze	• Verlijmd, ingegoten, versmeerd
Identificatiemethode	Vaststelling met monstername
Destructieve handeling voor identificatie	Nee
Opmerking	De vermelde oppervlaktes en volumes betreffen een beredeneerde schatting. Er worden geen rechten verleend aan deze oppervlaktes/volumes. De dikte is een schatting die voorkomt uit de monsterplaatsen en is daarom niet altijd representatief

Het asbestmateriaal valt onder de mijlpaal van 2040.

Verwijderen

- Zorg voor een veilig beheer. Vermijd het beschadigen van het asbestmateriaal. Controleer de toestand jaarlijks op wijzigingen.
- Scherm in afwachting van verwijdering het asbestmateriaal af van luchtstromingen en verstoring: bijvoorbeeld door het te verpakken, te fixeren, af te dekken, signalisatie - afbakening aan te brengen, ...

- Eenvoudige handelingen: enkel door erkend asbestverwijderaar  
Toepassing mag niet door doe-het-zelf verwijderd worden!

Bevestiging los : EH erkend saneerder : de saneerder motiveert de verwijderingsmethode in zijn werkplan. Een kartonnen onderlaag is losgebonden. Uitzonderingen zijn mogelijk maar worden goedgekeurd door FOD Waso volgens

- Hermetische zone (erkend asbestverwijderaar)  
Toepassing mag niet door doe-het-zelf verwijderd worden!

bevestiging gelijmd (wit of zwarte lijm) : HZ Erkend saneerder . Bij het lostrekken van de vinyl zal de onderlaag scheuren. Een kartonnen onderlaag is losgebonden.

Lijmresten worden met een freesmachine verwijderd in een hermetische zone.

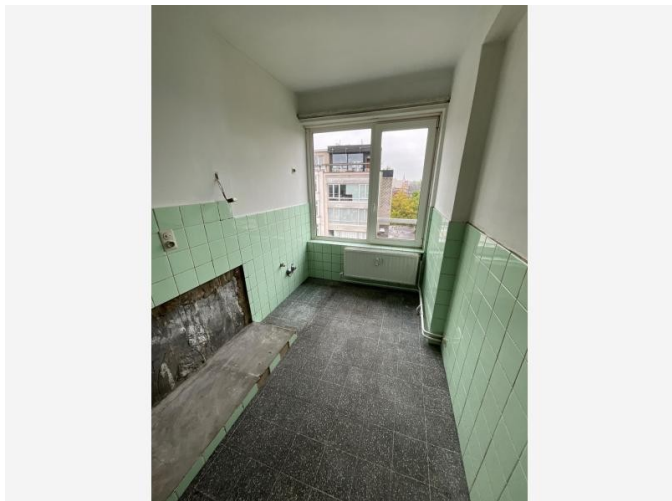
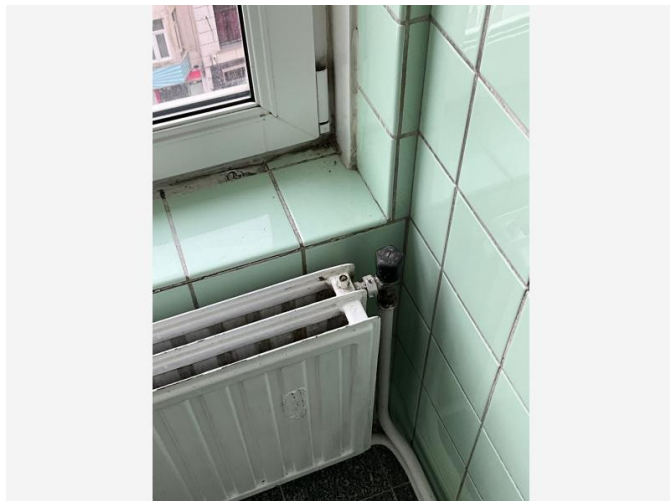
## Fiche 2: Bakeliet toep.(schakelaars-stopcontact.-verdeel dozen-radiator knoppen.

Eindbeoordeling materiaalrisico	Laag materiaalrisico en/of verlaagde kans op vezelvrijgave
---------------------------------	--

Gebondenheid	Categorie 1: hechtgebonden in oorsprong
Asbestsoort (vezeltype)	Crocidoliet aanwezig
Asbestconcentratie	Laag (< 50%)
Afschermingsgraad van het gehele materiaal	Geheel of deels (ook) vrij aan de binnenlucht
Toestand van het materiaal	Onbeschadigd, niet verweerd

Beschrijving	Bakeliet toep.(schakelaars-stopcontact.-verdeeldozen-radiatorknoppen.
Omgeving	Binnen
Primaire drager	Communicatie en elektrische infrastructuur en uitrusting
Asbestmateriaal	Plaat, paneel, tablet - Type Bakeliet
Bindmiddel van asbestmateriaal	Kunststof of -hars
Gebondenheid op basis van bindmiddel	Hecht
Hoeveelheid (oppervlakte - dikte - aantal)	<ul style="list-style-type: none"> <li>• 0,10 m<sup>2</sup> - 1,00 cm - 1 stuk</li> </ul>
Totaal volume	0,001 m <sup>3</sup>
Eenvoudig bereikbaar	Ja
Bevestigingswijze	<ul style="list-style-type: none"> <li>• Geschroefd</li> </ul>
Identificatiemethode	Vaststelling zonder monstername
Destructieve handeling voor identificatie	Nee
Opmerking	<p>De toepassingen zijn aanwezig op verschillende plaatsen in de woning</p> <p>Het is moeilijk te bepalen of de bakeliettoepassingen in de woning ook effectief asbesthoudend zijn (het kan ook gaan om de asbestvrije variant).</p> <p>Er werd geen monster genomen owv beschadiging aan een elektrisch gerelateerde toepassing, extra controle bij verwijdering van het verdacht materiaal.</p>

Zorgvuldig beheren

- Zorg voor een veilig beheer. Vermijd het beschadigen van het asbestmateriaal. Controleer de toestand jaarlijks op wijzigingen.

- Eenvoudige handelingen: mag via doe-het-zelf of door werknemer(s) met opleidingsattest eenvoudige handelingen  
Schakelaars, stopcontacten en andere gelijkaardige toepassingen kunnen eenvoudig losgeschroefd worden --> EH doe-het-zelf. Afgesloten of verzegelde kast --> EH opgeleid technieker personeel 8u basisopleiding asbest.

standaard dragen van de nodige wegwerp beschermingsmiddelen FFP 3 masker , handschoenen en tyvec CAT III type 5-6

Tellerkast : De toepassing dient verwijderd te worden door de netbeheerder, vermoedelijk word dit uitgevoerd wanneer de oude meterkast vervangen word door een digitale meter.

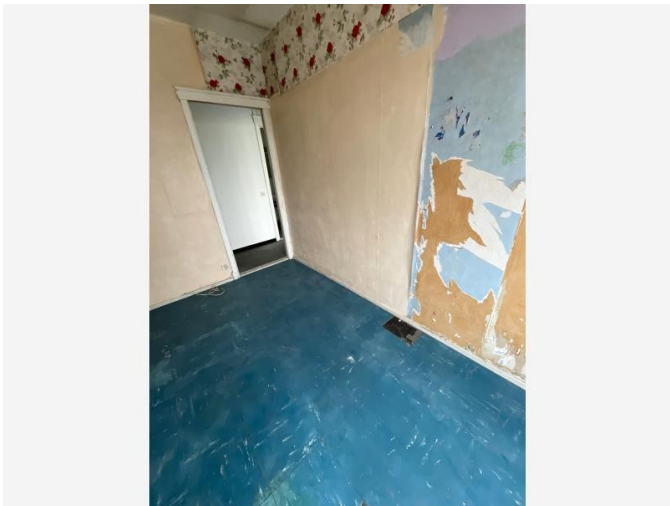
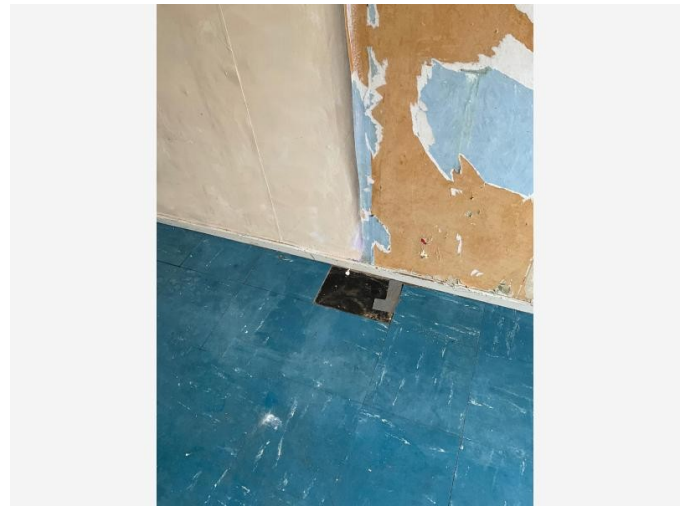
Eindbeoordeling materiaalrisico	Zeer laag materiaalrisico en/of zeer lage kans op vezelvrijgave
Opmerking	afgeschermd door ....

Gebondenheid	Categorie 1: hechtgebonden in oorsprong
Asbestsoort (vezeltype)	Alleen chrysotiel
Asbestconcentratie	Laag (< 50%)
Afschermingsgraad van het gehele materiaal	Niet stootvaste afscherming
Toestand van het materiaal	Licht beschadigd, licht verweerd. Intact calciumsilicaatmateriaal of categorie III 'gebondenheid'

#	Type	Referentie	Resultaat
3.1	Mengmonster	zwarte lijm	Chrysotiel

Beschrijving	Zwarte lijm.
Omgeving	Binnen
Primaire drager	Vloer
Asbestmateriaal	In-situ afwerkingslagen - Lijmlaag
Bindmiddel van asbestmateriaal	Lijm
Gebondenheid op basis van bindmiddel	Hecht
Hoeveelheid (oppervlakte - dikte - aantal)	<ul style="list-style-type: none"><li>• 15,00 m<sup>2</sup> - 2,00 mm - 1 stuk</li></ul>
Totaal volume	0,03 m <sup>3</sup>
Eenvoudig bereikbaar	<p>Nee</p> <ul style="list-style-type: none"><li>• Het asbestmateriaal is bedekt (uitgezonderd laag verf, coating, behang, kunststof, textiel) en het wegnemen van het bedekkende materiaal kan niet zonder het bedekkende materiaal te beschadigen.</li></ul>
Bevestigingswijze	<ul style="list-style-type: none"><li>• Verlijmd, ingegoten, versmeerd</li></ul>
Identificatiemethode	Vaststelling met monsternamen
Destructieve handeling voor identificatie	Nee
Opmerking	De vermelde oppervlaktes en volumes betreffen een beredeneerde schatting. Er worden geen rechten verleend aan deze oppervlaktes/volumes. De dikte is een schatting die voorkomt uit de monsterplaatsen en is daarom niet altijd representatief

Zorgvuldig beheren

- Zorg voor een veilig beheer en verwijder dit asbestmateriaal wanneer het bij werken eenvoudig bereikbaar wordt. Controleer de toestand jaarlijks op wijzigingen.

- Hermetische zone (erkend asbestverwijderaar)  
Toepassing mag niet door doe-het-zelf verwijderd worden!

HZ Erkend verwijderaar

Voor het verwijderen van asbesthoudende tegels en lijmlagen zal vanaf 1 februari 2023 de techniek van de hermetisch afgesloten zone toegepast dienen te worden, zo laat de Inspectie Toezicht Welzijn op het Werk weten. Deze verwijderingsmethode mag enkel uitgevoerd worden door een erkend asbest verwijderaar.

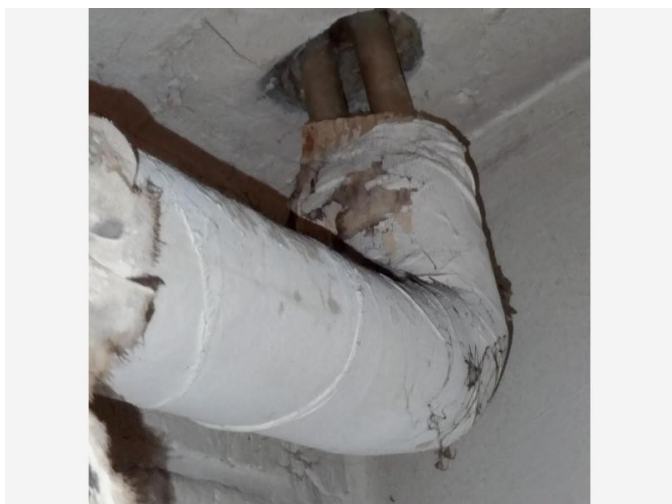
## Fiche 4: Leidingisolatie behoort tot de gemeenschappelijke delen.

De leidingisolatie behoort toe tot de gemeenschappelijke delen. Leidingisolatie is een asbestverdacht materiaal.

Meld schade bij de VME /syndicus van het gebouw! Informatie / resultaten van deze toepassing kan u raadplegen/opvragen in het asbestattest gemeenschappelijke delen .

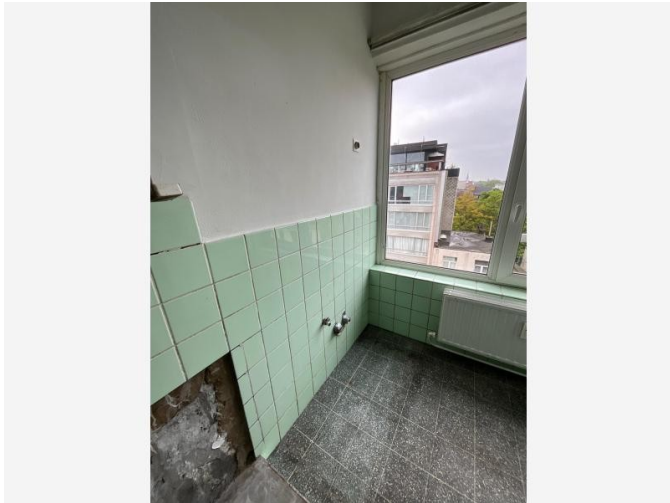
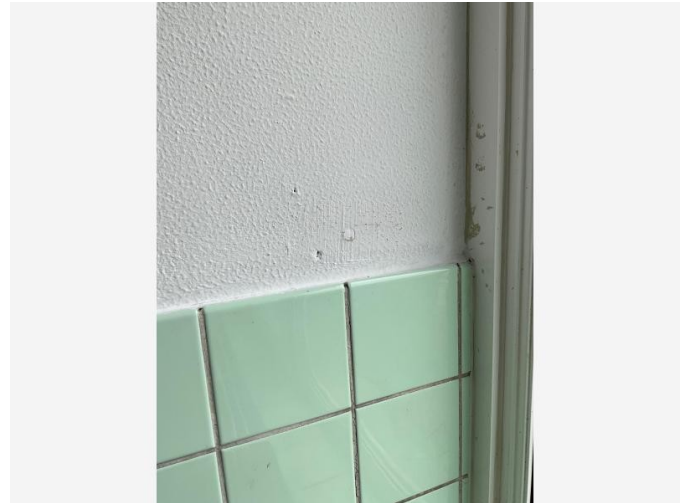
## Fiche 5: Muurpleister

Geen asbest

#	Type	Referentie	Resultaat
5.1	Mengmonster	plm	Geen asbest

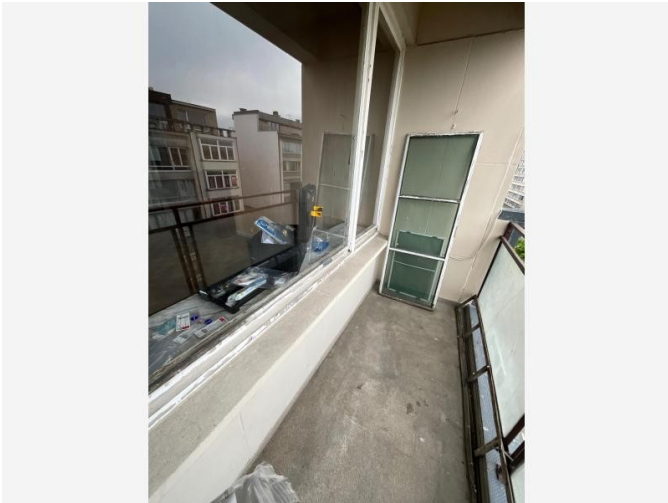
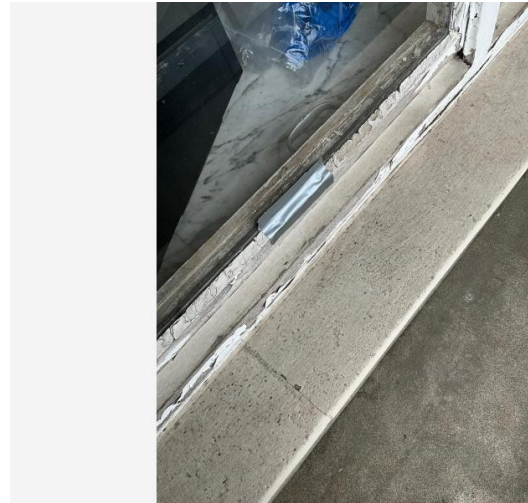
## Fiche 6: Stopverf.

Geen asbest

#	Type	Referentie	Resultaat
6.1	Puntmonster	Stopverf	Geen asbest

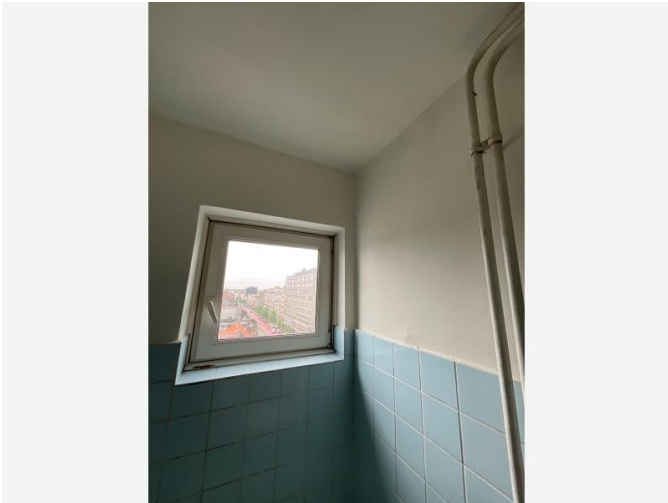
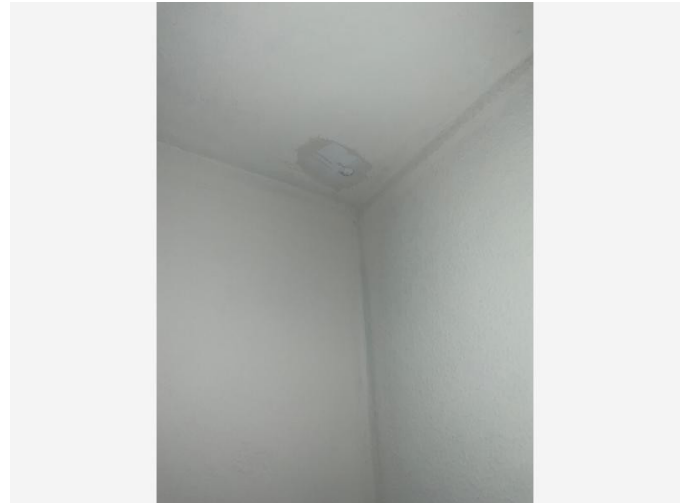
## Fiche 7: Plafondpleister.

Geen asbest

#	Type	Referentie	Resultaat
7.1	Mengmonster	plpl	Geen asbest

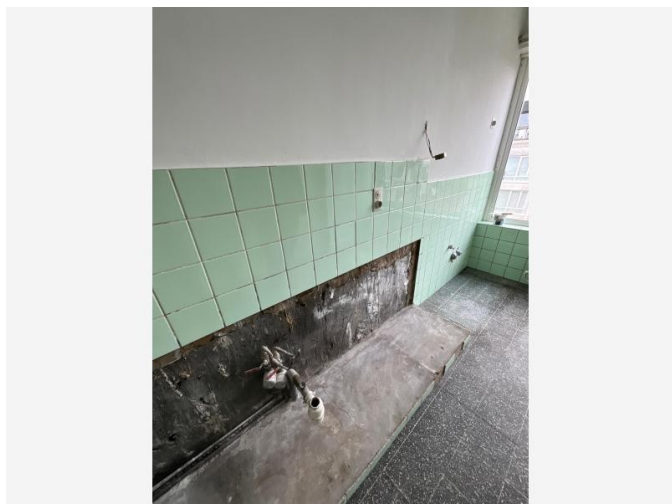
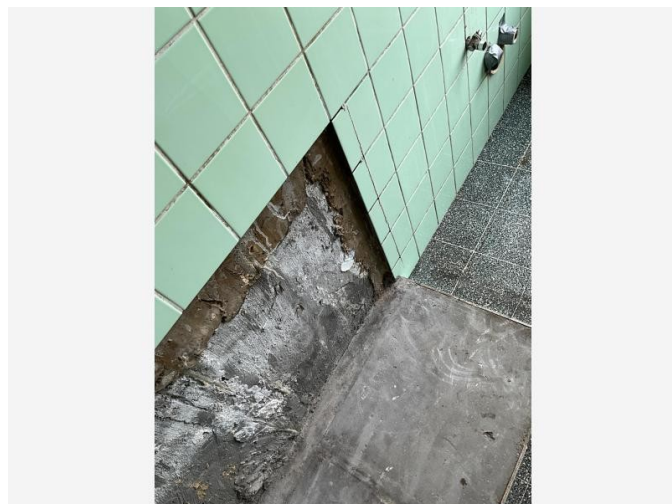
## Fiche 8: Tegellijm (staalname).

Geen asbest

#	Type	Referentie	Resultaat
8.1	Mengmonster	Tegellijm	Geen asbest
